## Fwd: DOCUMENTOS CUENTA ACTA 02 , CONT 24-20 HENKEL INTERNACIONAL

<b>Contrato No.</b>	024 DEL 06 DE JULIO DE 2020						
<b>Objeto</b>	OPTIMIZACIÓN Y MANTENIMIENTO AL SISTEMA DE TELEMETRÍA IMPLEMENTADO EN LA EMPRESA IBAGUERENA DE ACUEDUCTO Y ALCANTARILLADO IBAL S.A E.S.P OFICIAL						
<b>Valor total</b>	\$ 375'499.999						
<b>Contratista</b>	HENKEL INTERNACIONAL S.A.S						
<b>Supervisor</b>	HAROLD ROSEMBERT RODRÍGUEZ SÁNCHEZ – DIRECTOR OPERATIVO. CARLOS ANDRES CAMACHO ACUÑA – PROFESIONAL UNIVERSITARIO II, DIRECCIÓN OPERATIVA						
<b>Fecha de Inicio</b>	31 DE JULIO DE 2020						
<b>Fecha de terminación</b>	31 DE JULIO DE 2021						
<b>Plazo de Ejecución</b>	12 MESES						
<b>FECHA DE ELABORACIÓN DEL ACTA PARCIAL</b>							
	<table border="1"> <thead> <tr> <th>Año</th> <th>Mes</th> <th>Día</th> </tr> </thead> <tbody> <tr> <td align="center">2020</td> <td align="center">11</td> <td align="center">26</td> </tr> </tbody> </table>	Año	Mes	Día	2020	11	26
Año	Mes	Día					
2020	11	26					
En la ciudad de Ibagué, en la fecha antes indicada, contratista y supervisor suscriben la presente Acta Parcial No. 2 del contrato antes identificado. Para completar y soportar los trámites necesarios

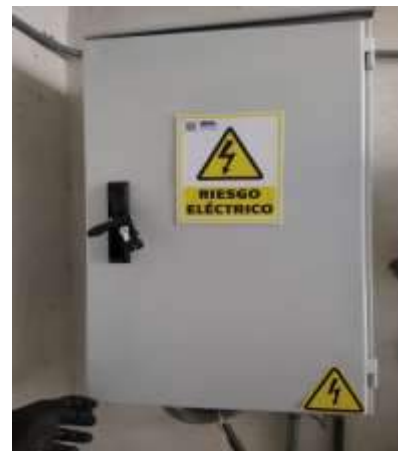
- Limpieza del encerramiento donde se encuentra el RTU

Antes del mantenimiento

Después del mantenimiento

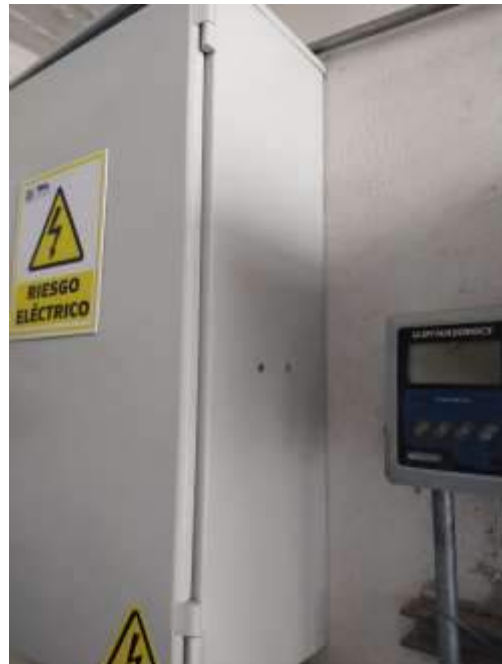
- Cara lateral derecha

Antes del mantenimiento

Después del mantenimiento

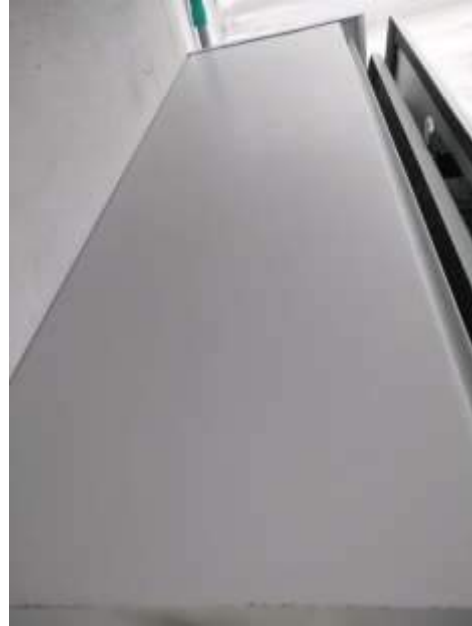
- Cara lateral izquierda del RTU

Antes del mantenimiento

Después del mantenimiento

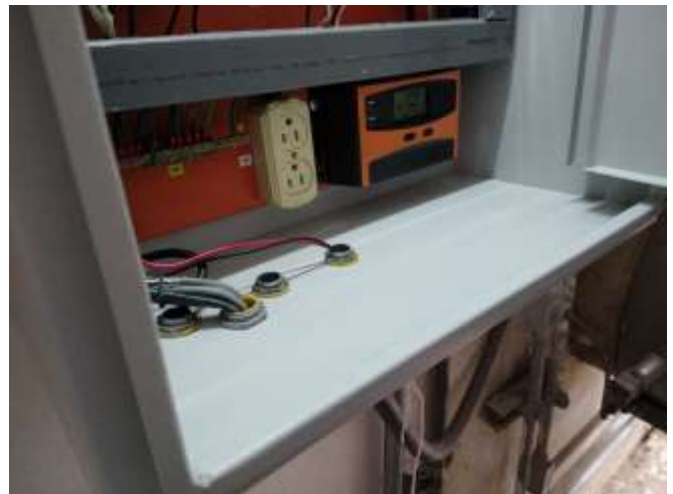
- Interior del RTU donde se encuentra los dispositivos electrónicos

Antes del mantenimiento

Después del mantenimiento

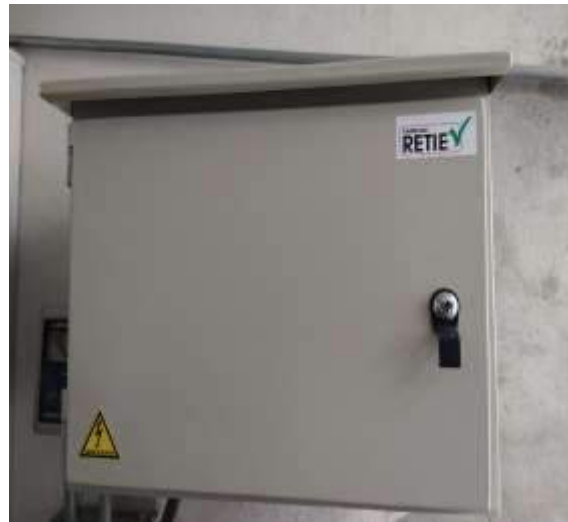
- Tablero de baterías UPS Exterior

Antes del mantenimiento

Después del mantenimiento

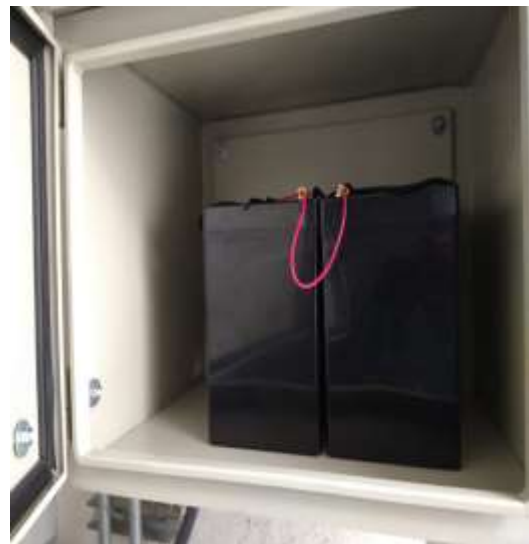
- Estado de baterías UPS

Antes del mantenimiento

Después del mantenimiento

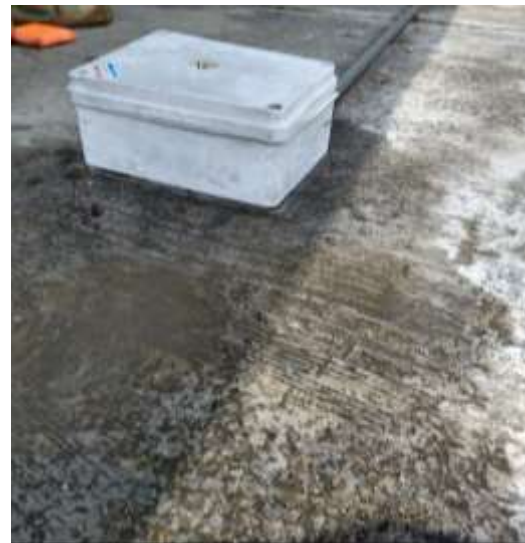
- Limpieza de la parte exterior del soporte del sensor Calle 29

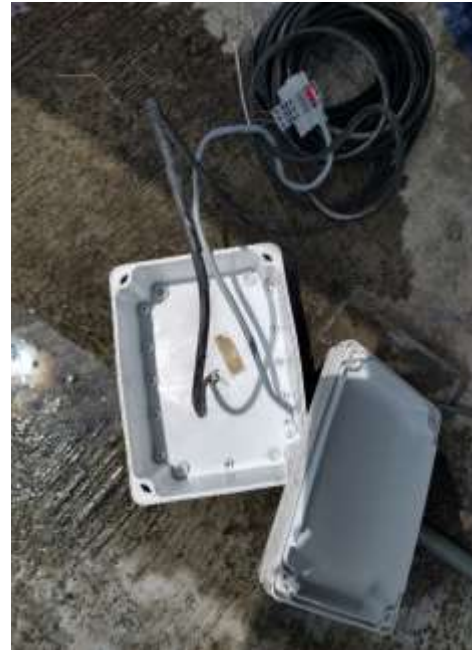
- Limpieza de la parte interior del soporte del sensor Calle 29

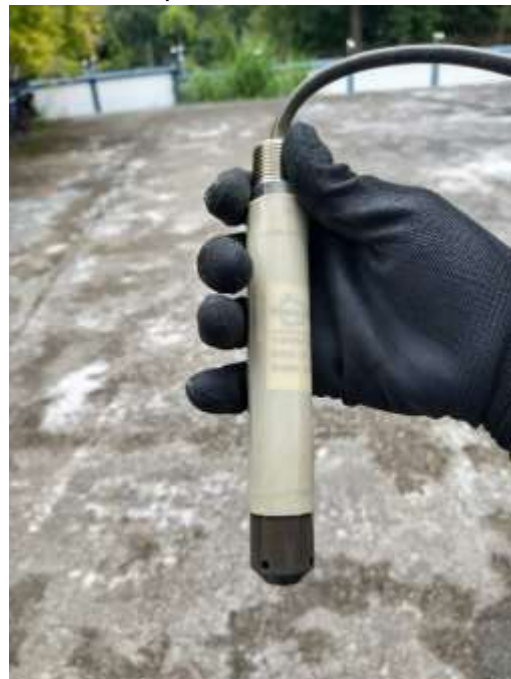
- Limpieza del sensor Calle 29

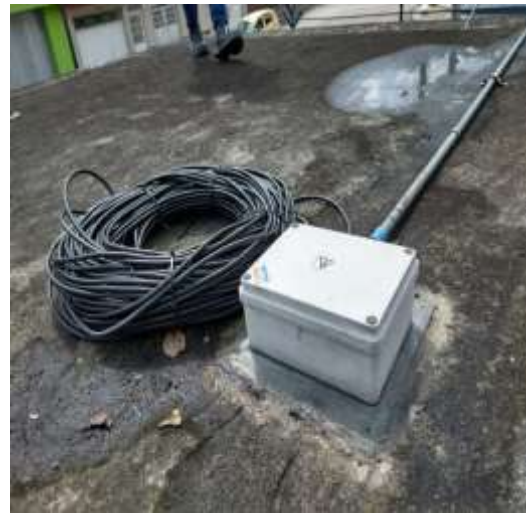
- Limpieza de la parte exterior del soporte del sensor Calle 30

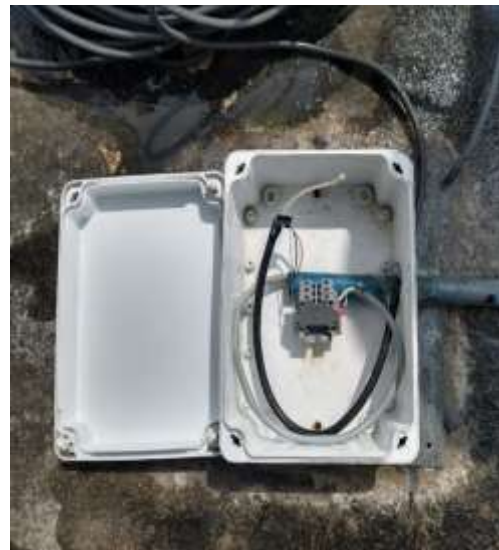
- Limpieza de la parte interior del soporte del sensor Calle 30

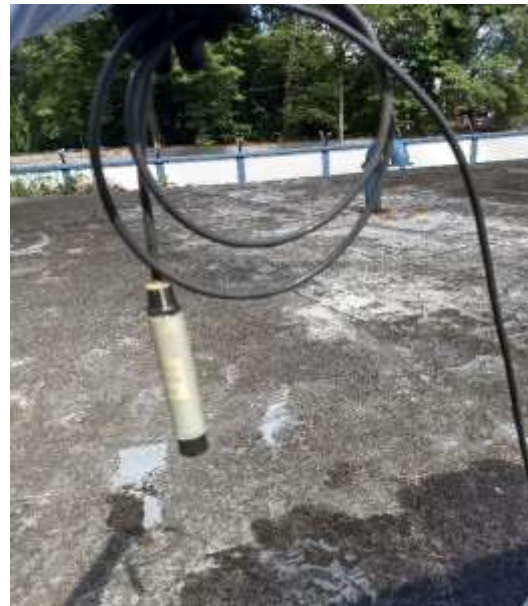
- Limpieza del sensor Calle 30

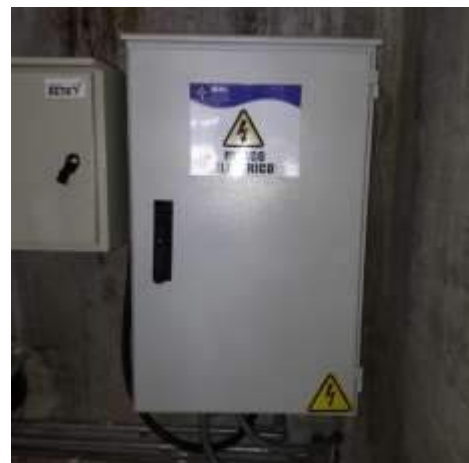
- Limpieza del encerramiento donde se encuentra el RTU

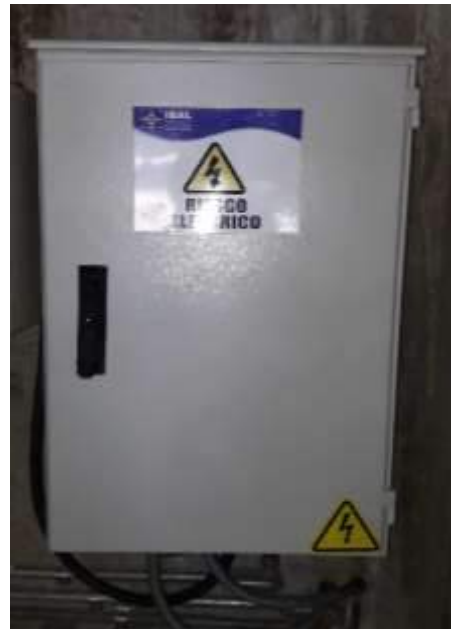
- Cara frontal del RTU

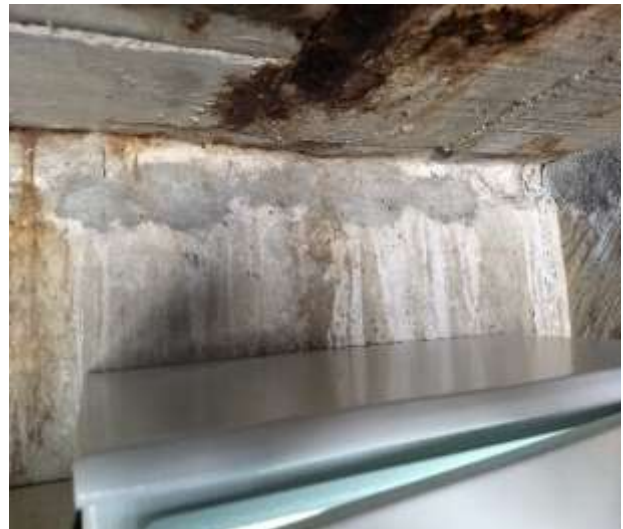
- Cara superior del RTU

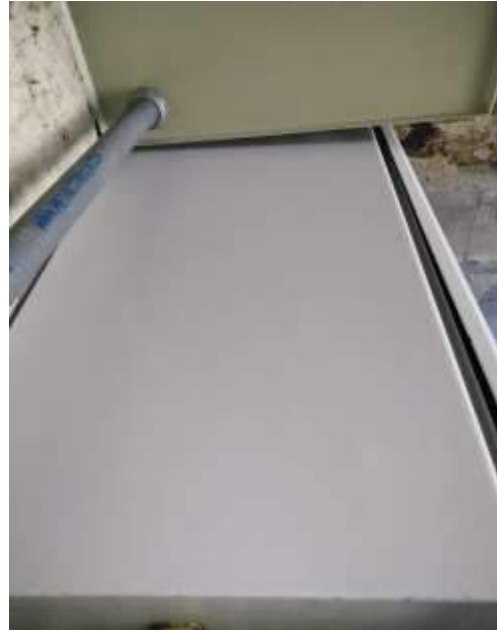
- Cara lateral izquierda del RTU

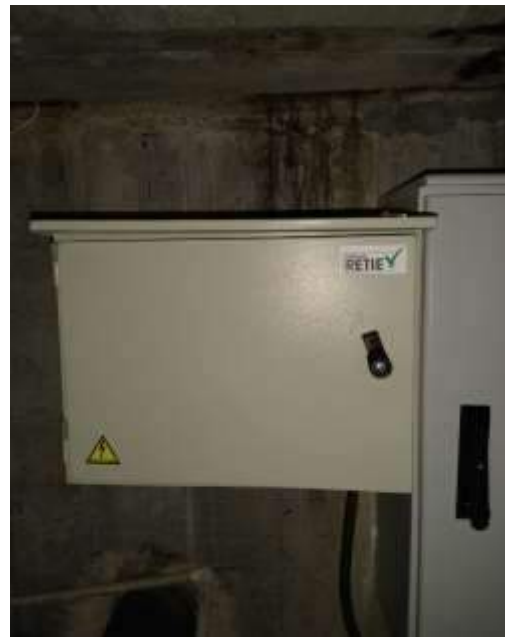
- Tablero de baterías UPS Exterior

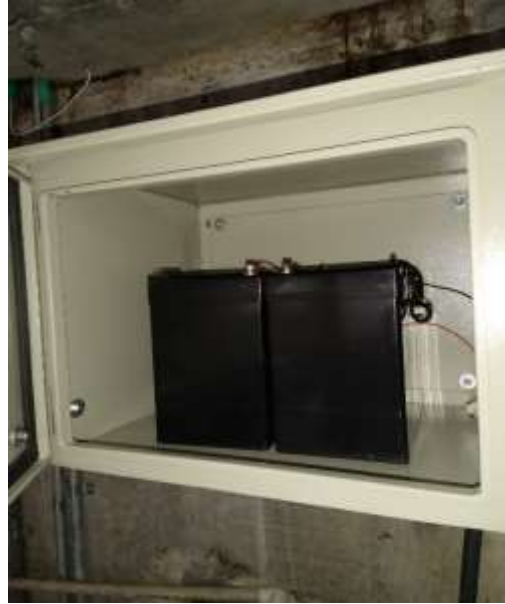
- Estado de baterías UPS

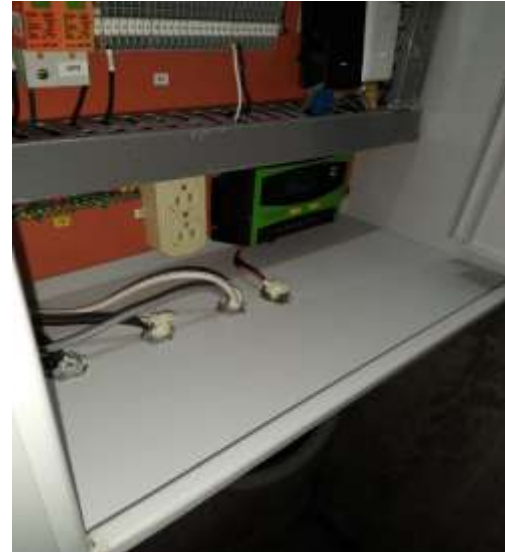
- Interior del RTU donde se encuentra los dispositivos electrónicos

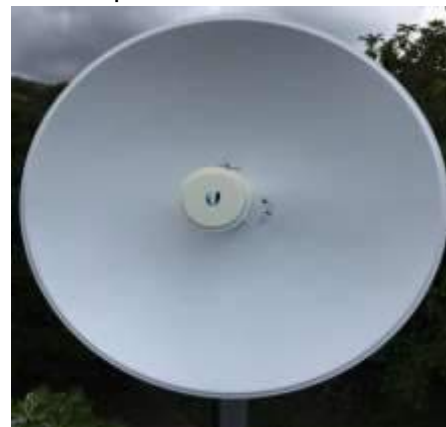
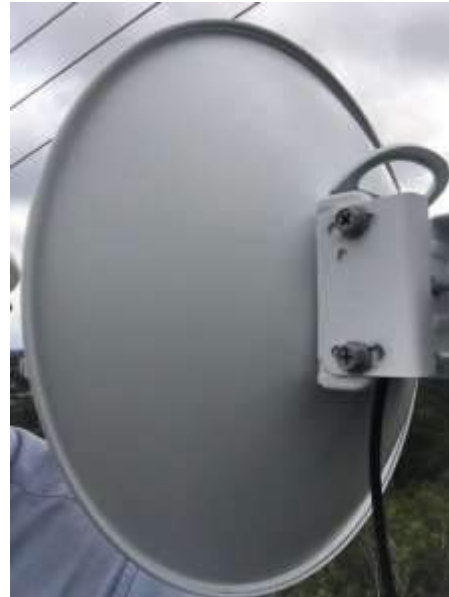
### Antena 1.

- Radio de comunicación con dirección al tanque de Picaleña.

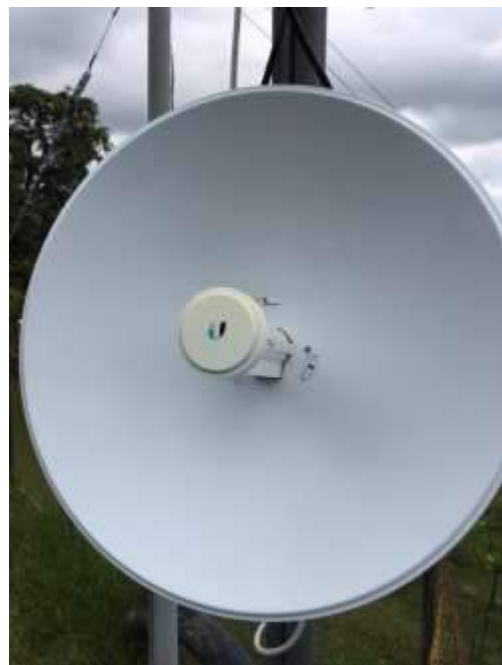
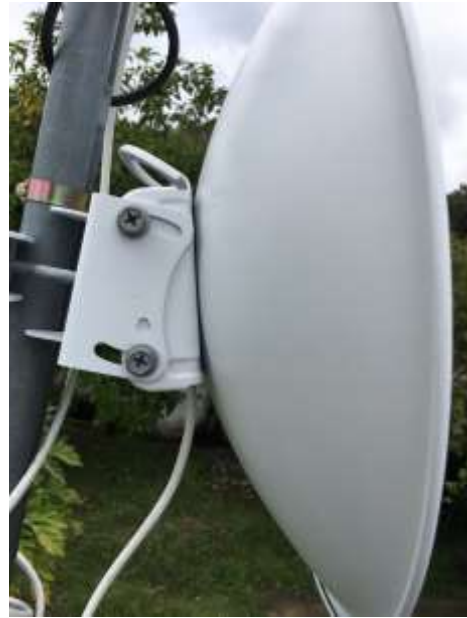
Antena 2.

- Radio de comunicación que hace el puente y re direcciona la señal de Picaleña hacia la torre.

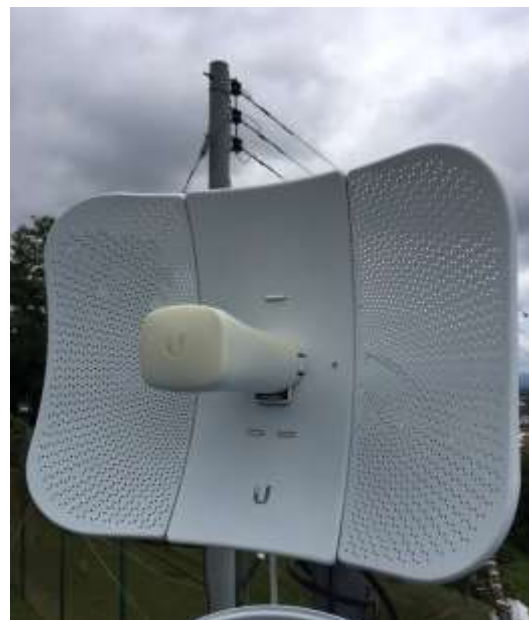
Antena 3.

- Radio de comunicación del tanque Alsacia a la torre ibal2.

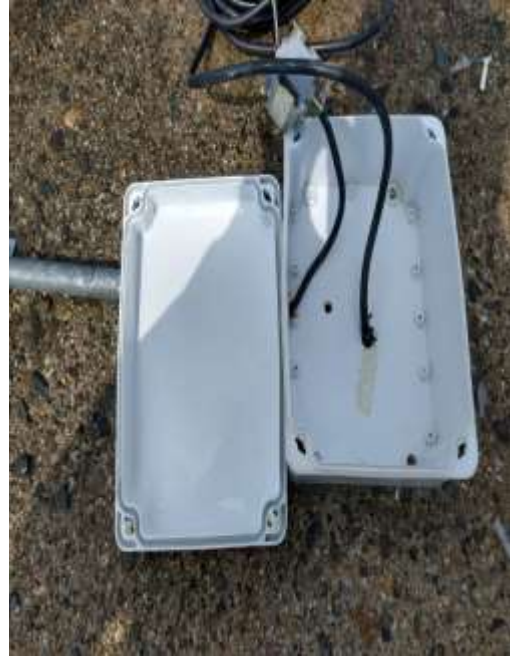
- Limpieza de la parte interior del soporte del sensor

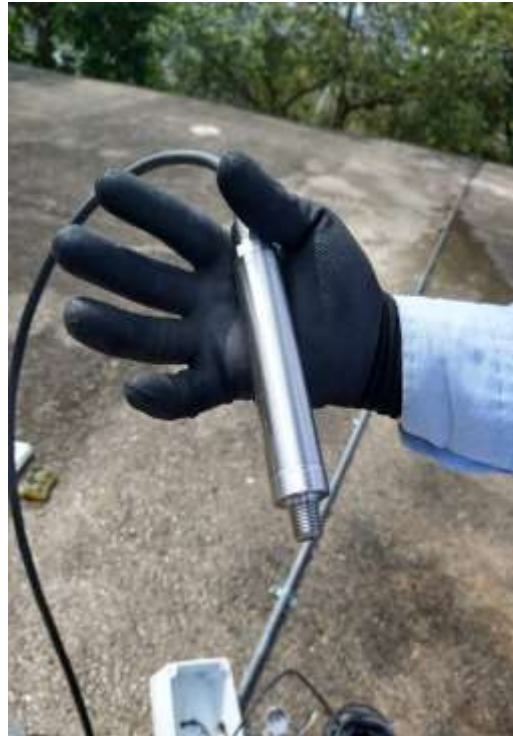
- Limpieza del sensor

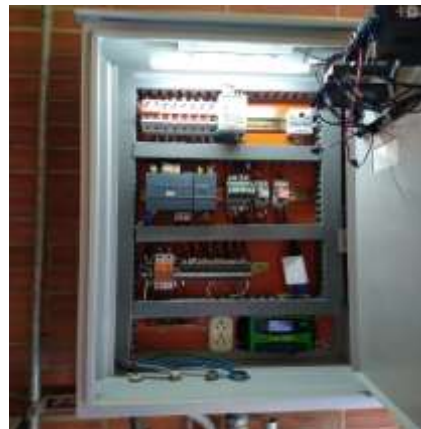
- Limpieza del encerramiento donde se encuentra el RTU

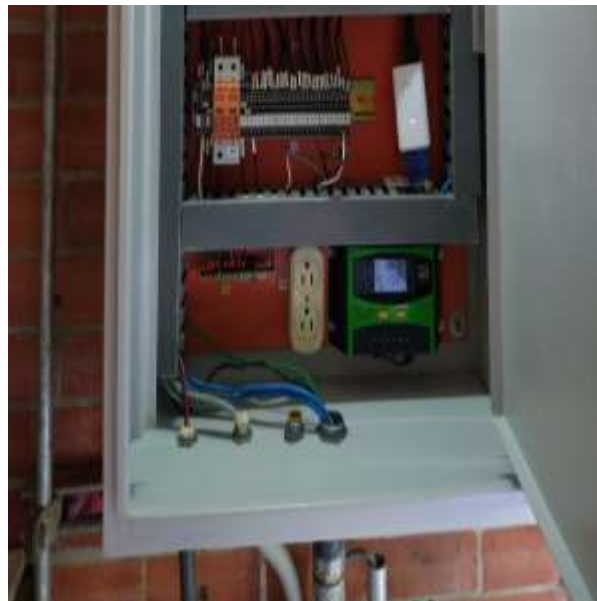
- Interior del RTU donde se encuentra los dispositivos electrónicos

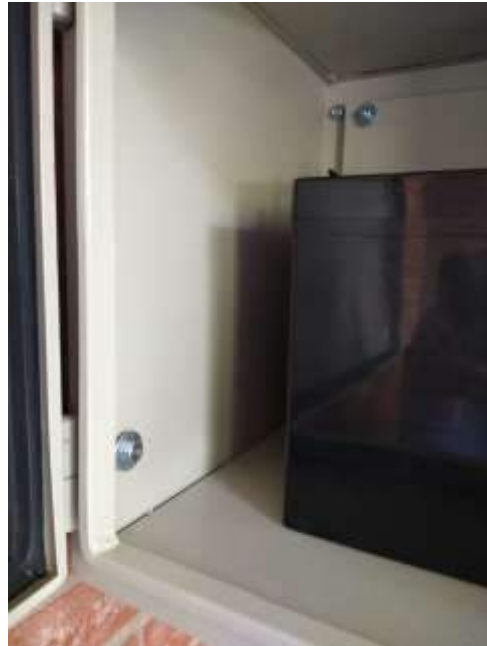
- Estado de baterías UPS

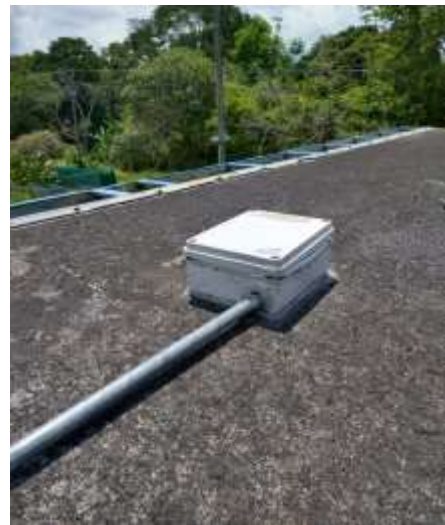
- Sensor 1

Comparación de medida real contra lectura de los sensores (de encontrarse un sensor con medida errada o dañado este se debe reemplazar, el valor de los repuestos no está incluido en este presupuesto).

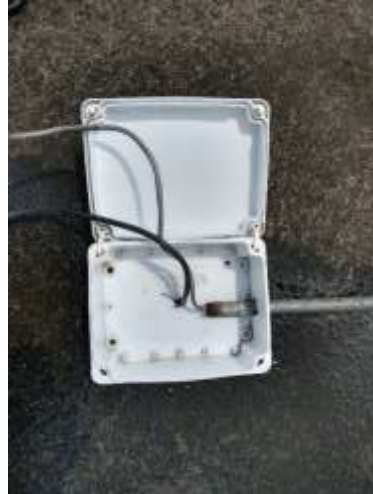
- Limpieza de la parte interior del soporte del sensor
- Sensor 1

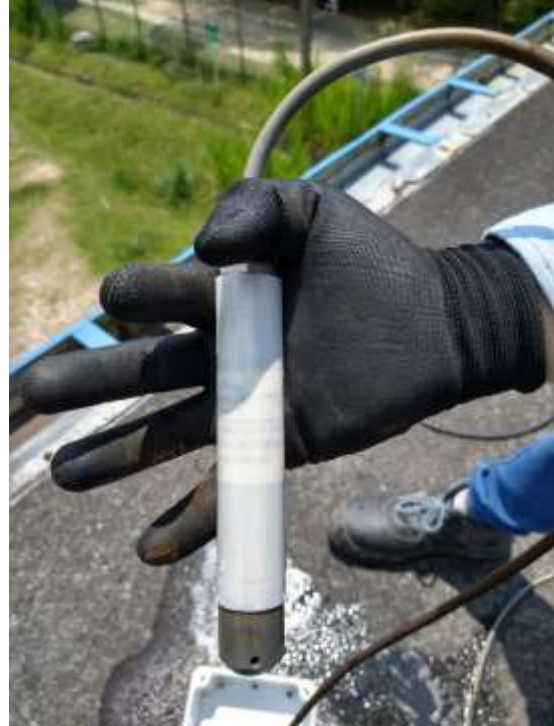
- Limpieza del sensor
- Sensor 1

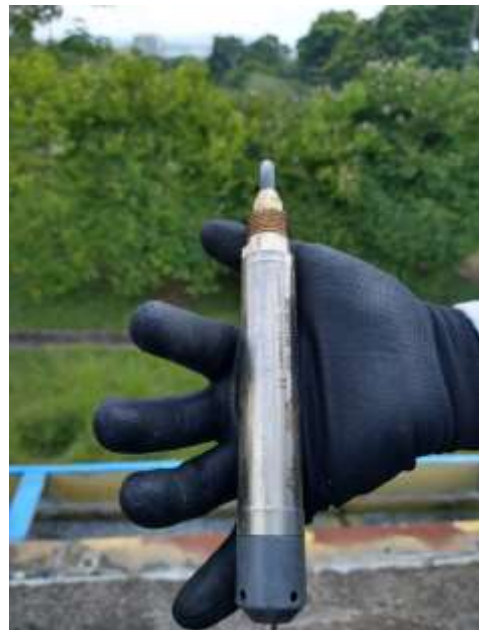
- Sensor 2

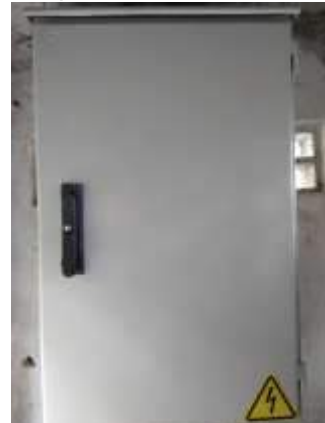
- Limpieza del encerramiento donde se encuentra el RTU

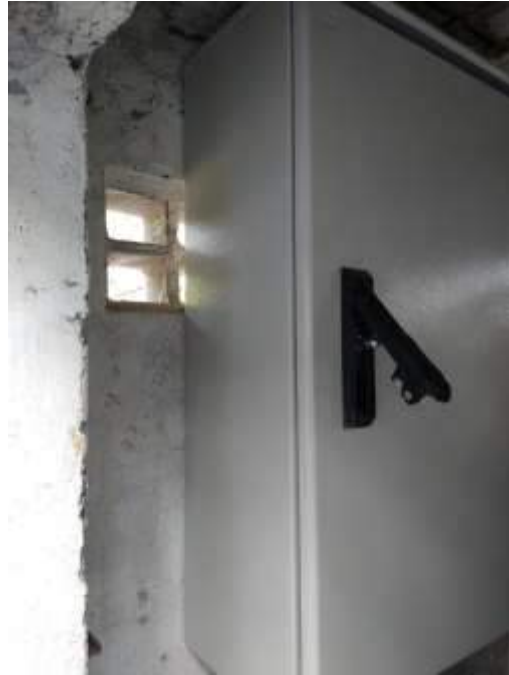
- Cara lateral derecha

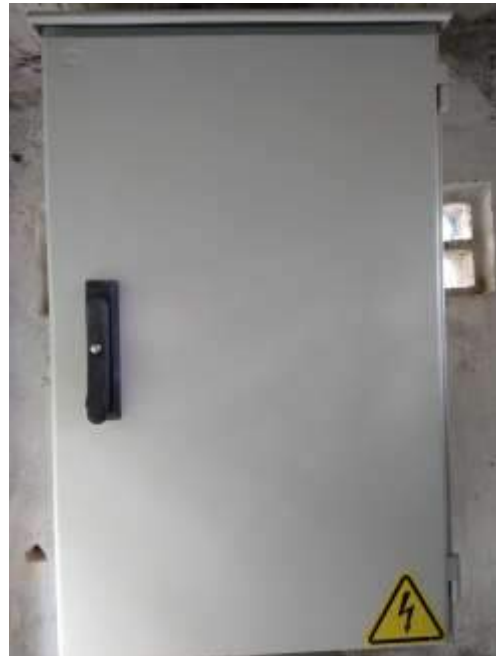
- Cara frontal del RTU

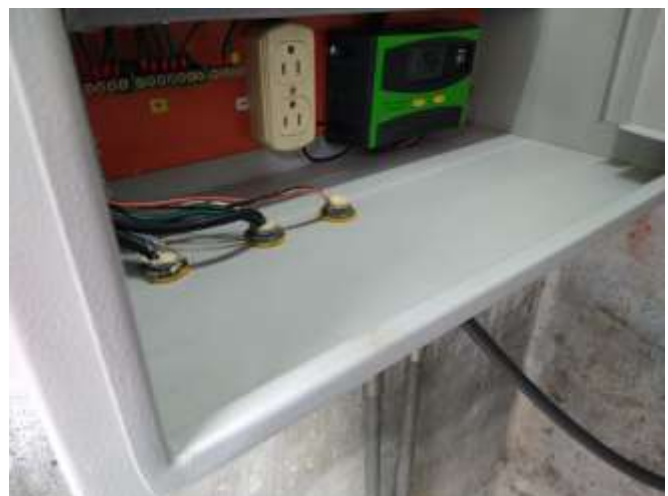
- Interior del RTU donde se encuentra los dispositivos electrónicos

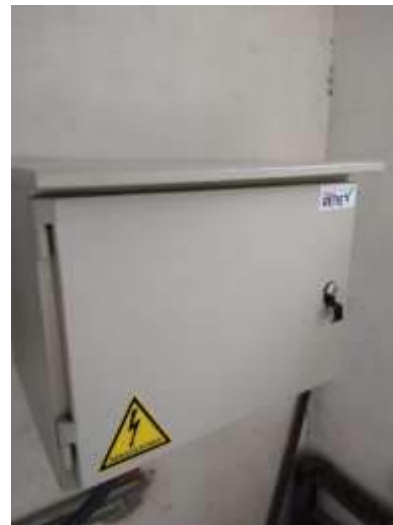
- Tablero de baterías UPS Exterior

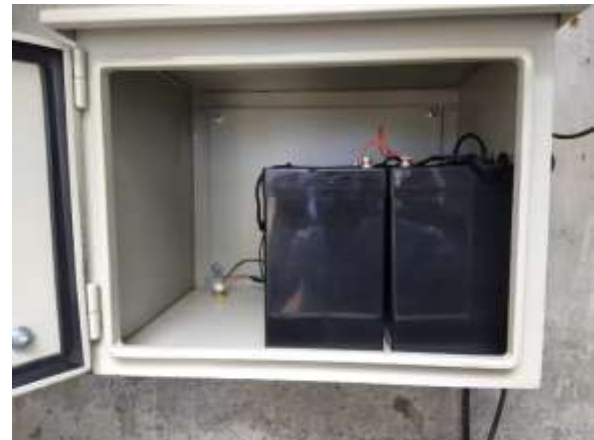
- Estado de baterías UPS

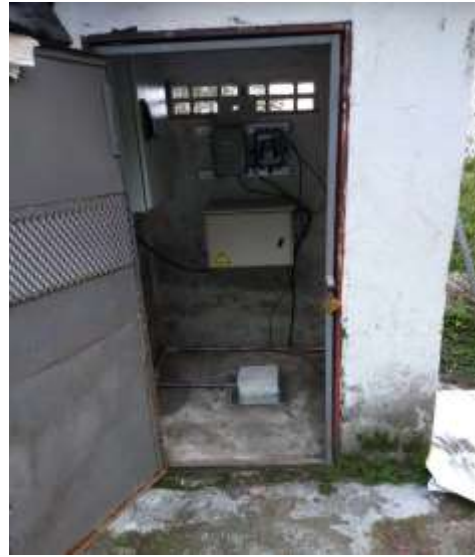
- Limpieza de la parte exterior del soporte del sensor

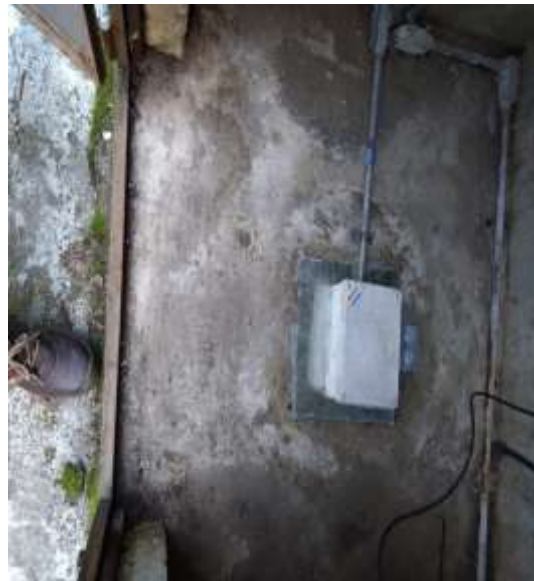
- Limpieza de la parte interior del soporte del sensor

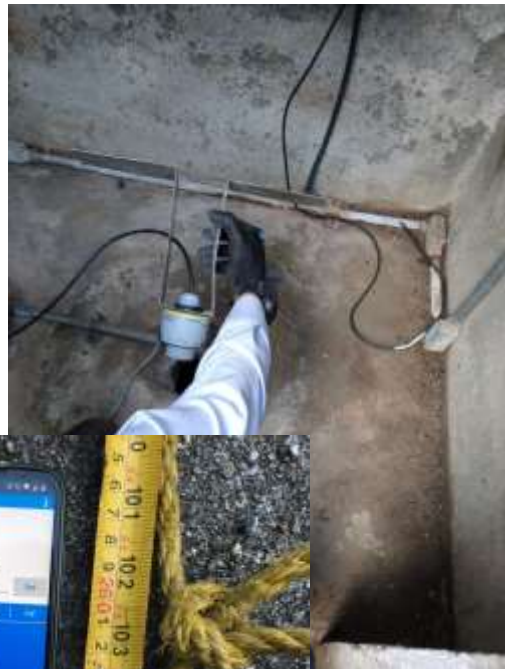
- Limpieza del sensor

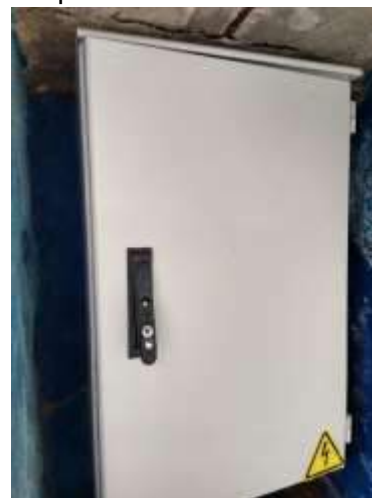
- Limpieza del encerramiento donde se encuentra el RTU

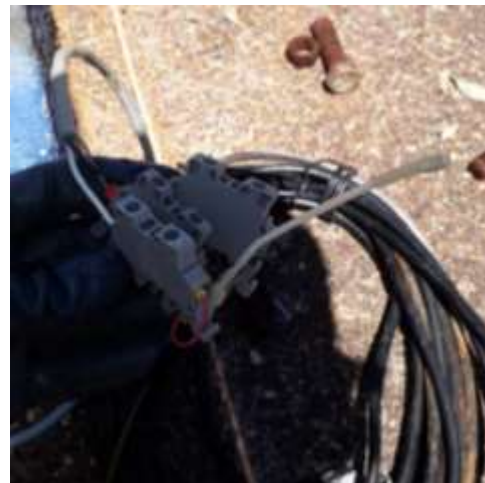
- Sensor 1

- Cambio de los terminales de alimentación del sensor

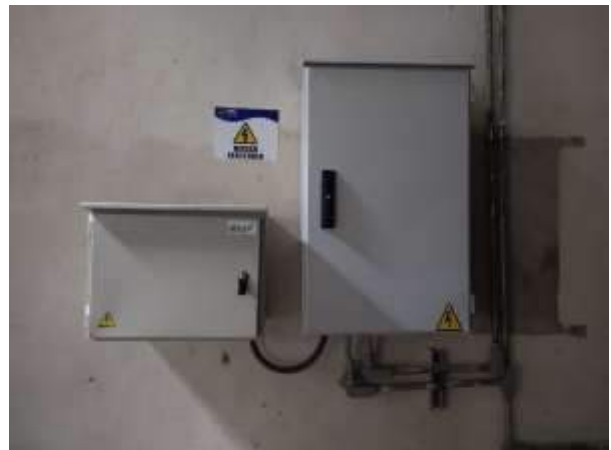
- Limpieza del encerramiento donde se encuentra el RTU

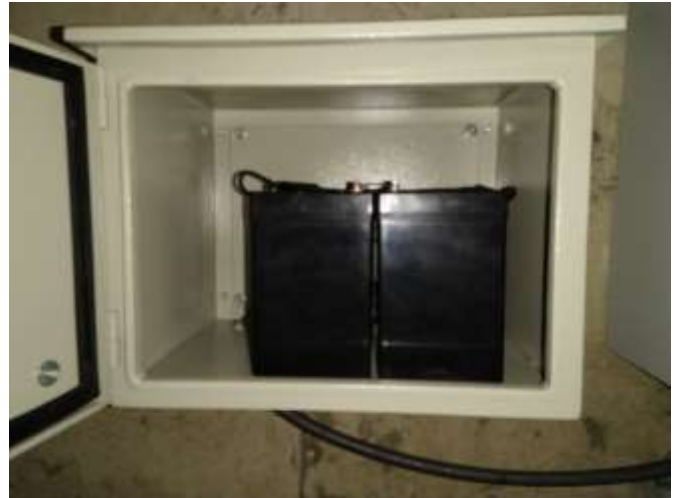
- Estado de baterías UPS

Antes del mantenimiento

Después del mantenimiento

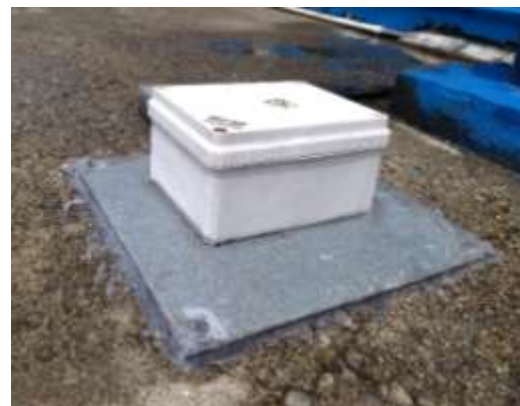
- Limpieza de la parte exterior del soporte del sensor

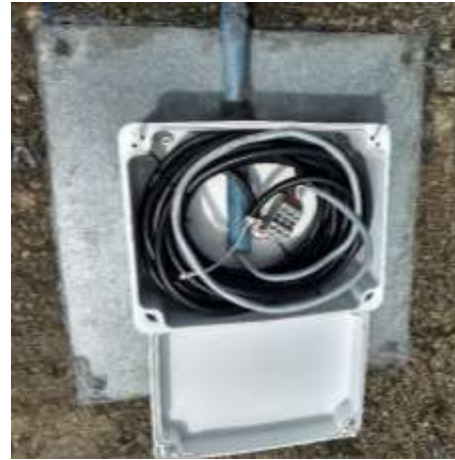
- Limpieza de la parte interior del soporte del sensor

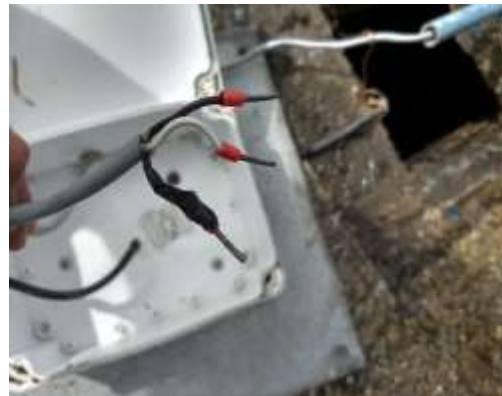
- Cambio de los terminales de alimentación del sensor

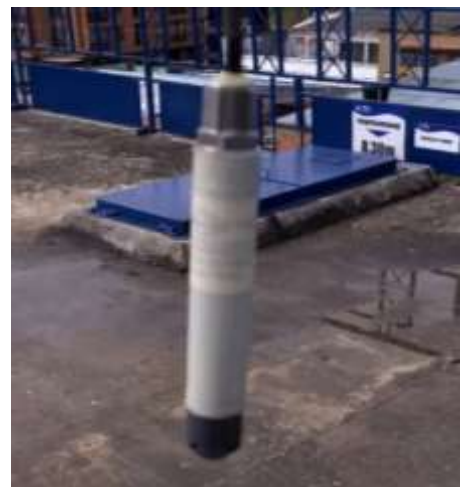
- Limpieza del sensor

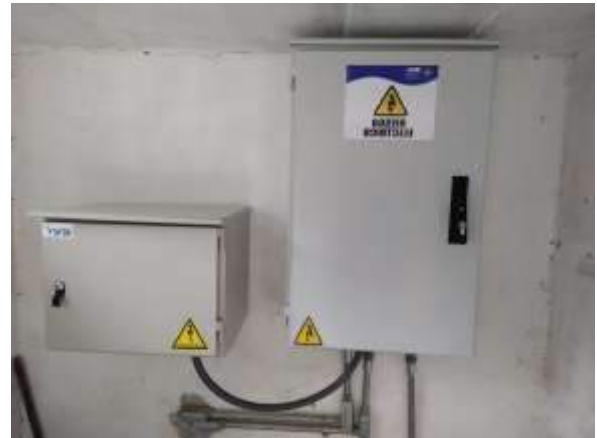
- Limpieza del encerramiento donde se encuentra el RTU

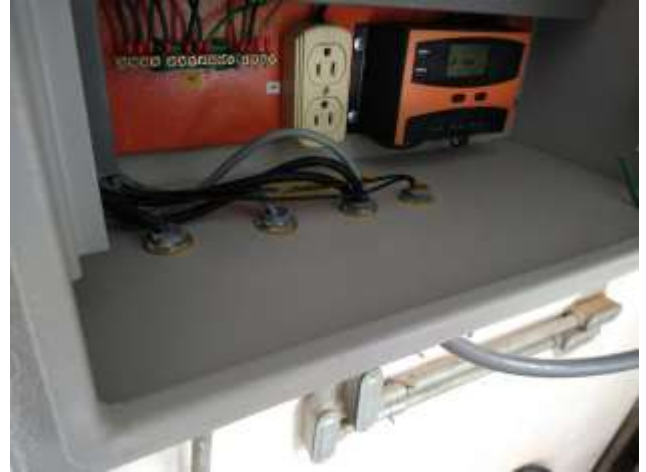
- Interior del RTU donde se encuentra los dispositivos electrónicos

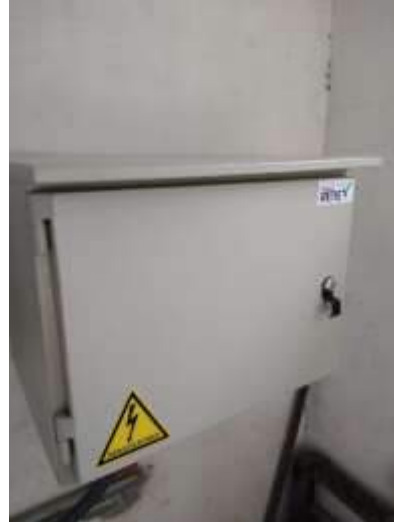
Después del mantenimiento

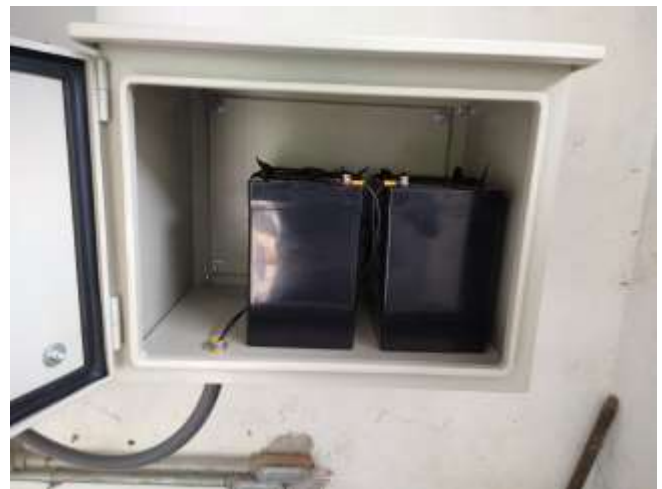
- Estado de baterías UPS

Antes del mantenimiento

Después del mantenimiento

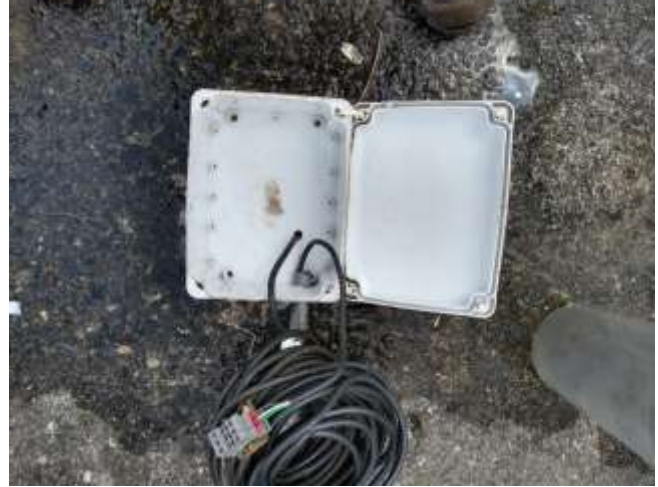
- Limpieza de la parte interior del soporte del sensor 2

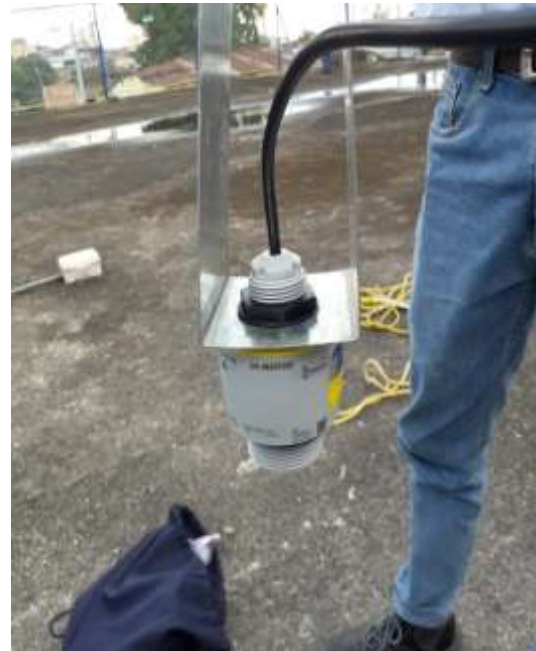
- Limpieza del sensor 1

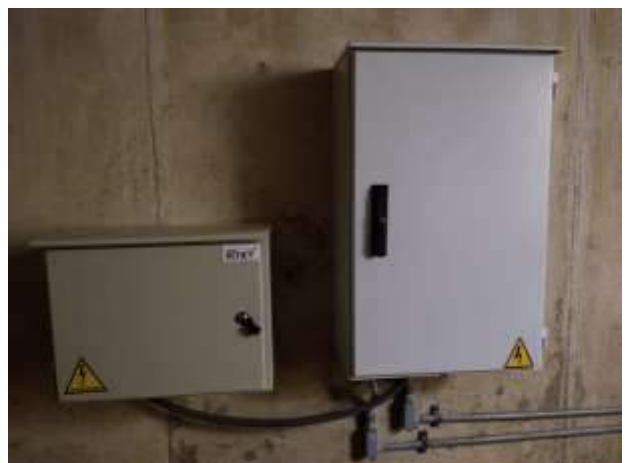
El mantenimiento # 2 2020, realizado en el tanque de cerro gordo se evidenció que el RTU se encontraba con polvo y plaga de reptiles, por lo tanto se le hizo una limpieza y fumigación al RTU dejándolo en buenas condiciones tanto en su parte interior como exterior, las protecciones también se encuentran sin ningún desgaste (breakers, fusibles y DPS), el indicador local se encuentra trabajando de forma normal, la lámpara que cuenta el RTU está operando de manera correcta de igual forma el interruptor que indica el abierto del tablero. El radio de comunicación se encuentra operando sin ningún inconveniente, el cableado se observa en buen estado sin ningún desgaste.

- Limpieza del encerramiento donde se encuentra el RTU

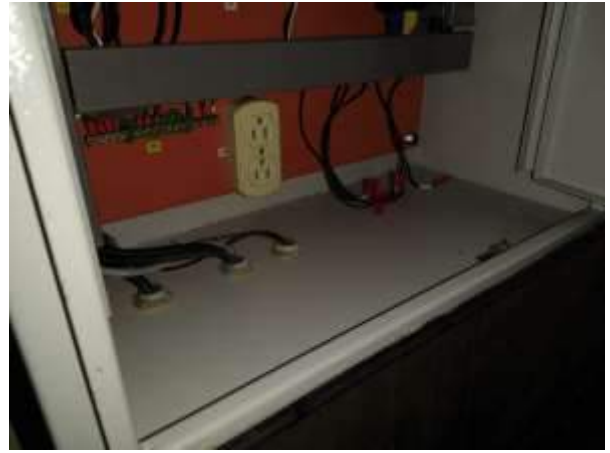
- Interior del RTU donde se encuentra los dispositivos electrónicos

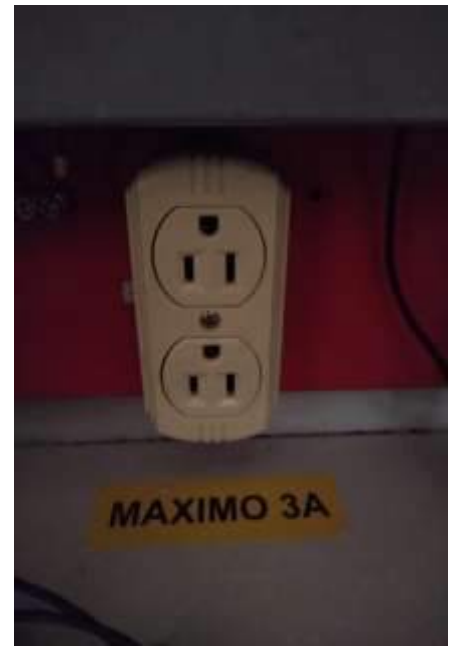
- Reemplazo Stiker peligro riesgo eléctrico

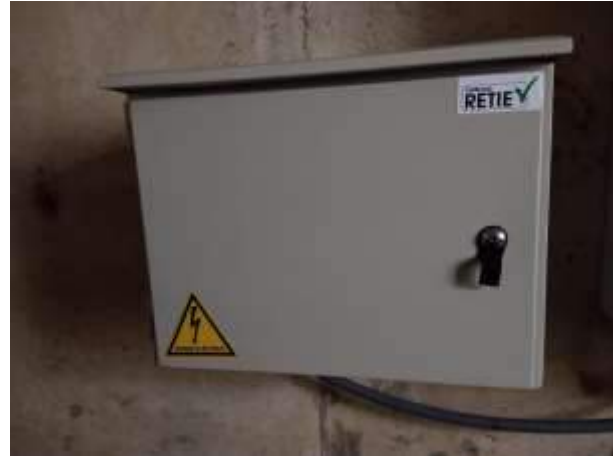
- Tablero de baterías UPS Exterior

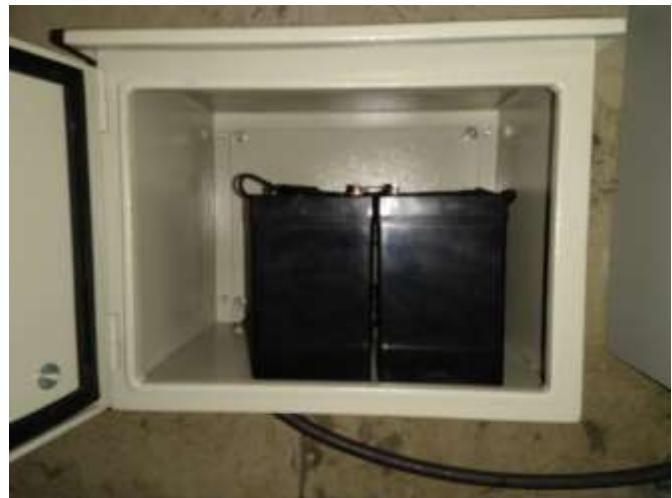
- Estado de baterías UPS

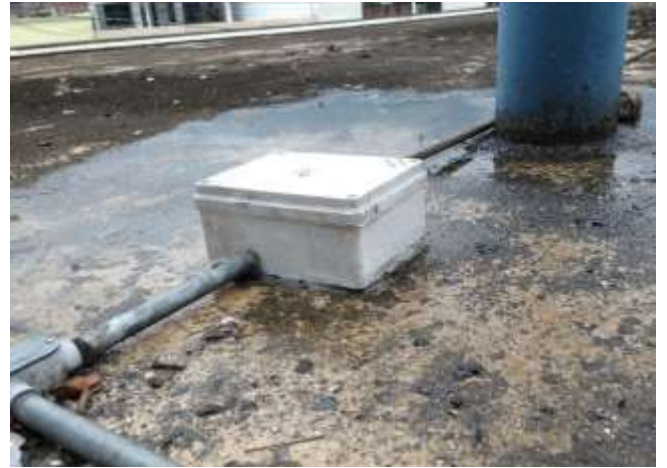
- Limpieza de la parte exterior del soporte del sensor

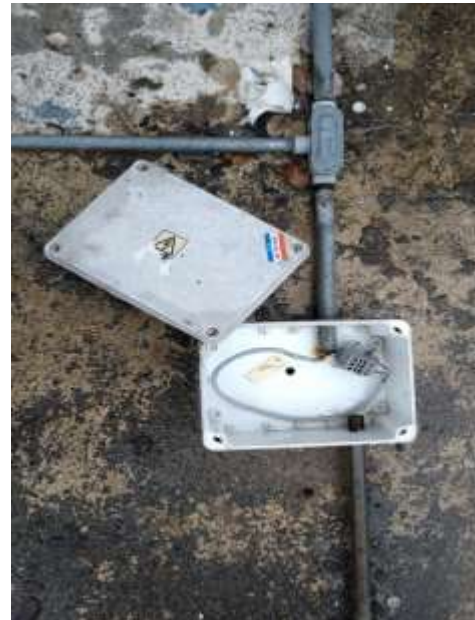
- Limpieza de la parte interior del soporte del sensor

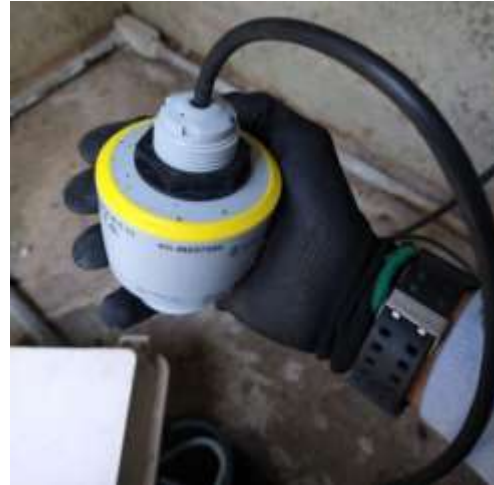
- Reemplazo del sensor

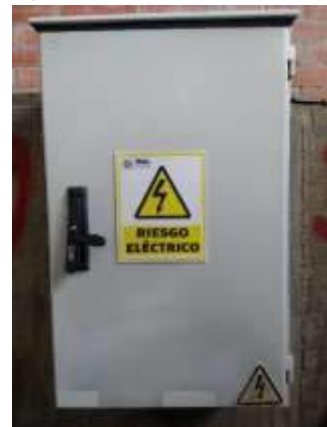
- Limpieza del encerramiento donde se encuentra el RTU

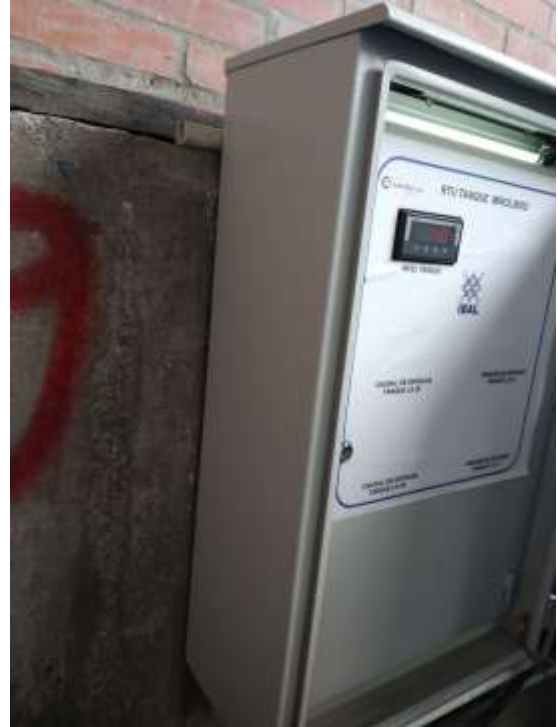
- Cara lateral derecha

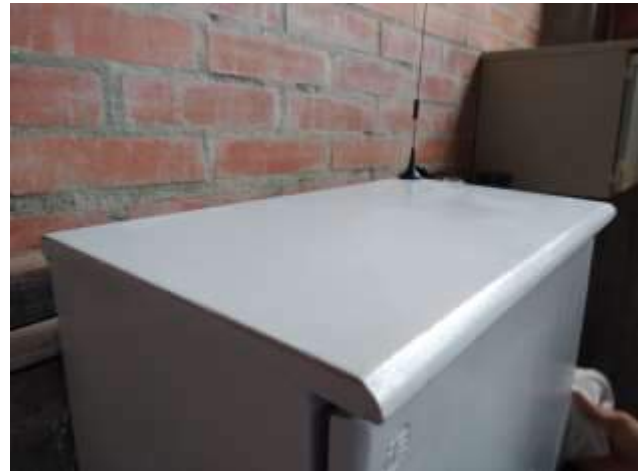
- Parte superior RTU

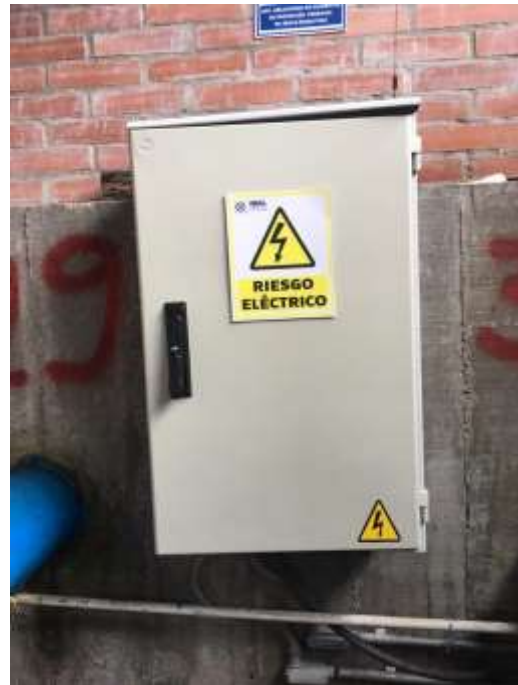
- Cara frontal del RTU, se pinto la tapa frontal del RTU

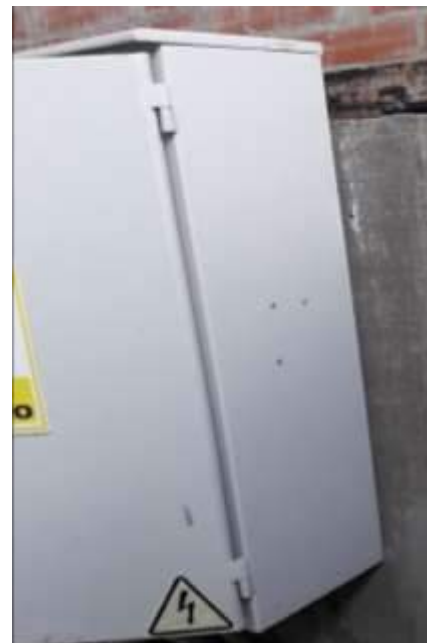
- Cara lateral izquierda del RTU

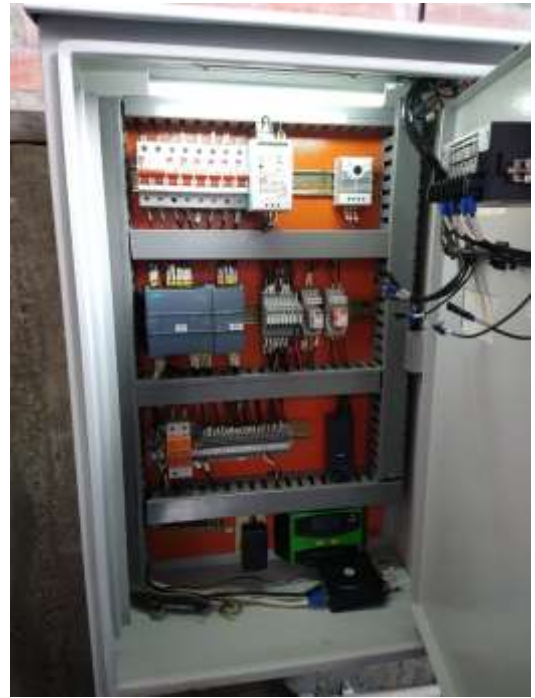
- Interior del RTU donde se encuentra los dispositivos electrónicos

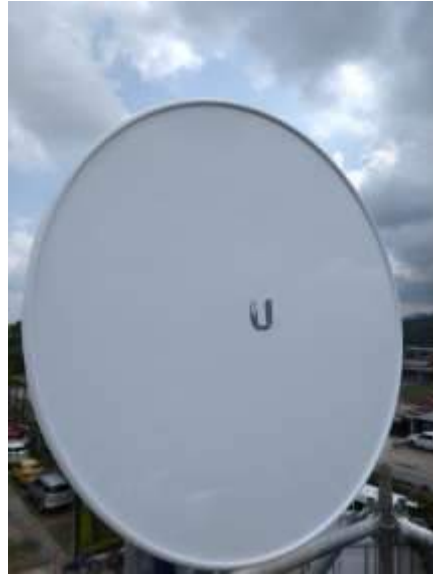
- Mantenimiento de Antena

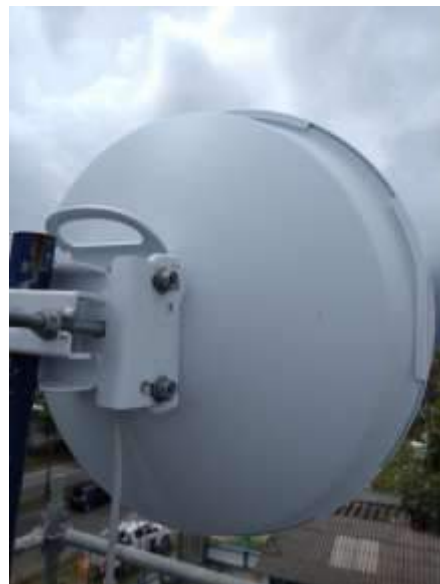
- Mantenimiento de Antena

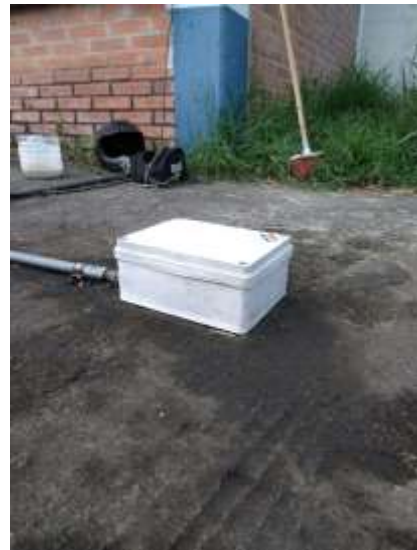
- Limpieza de la parte exterior del soporte del sensor

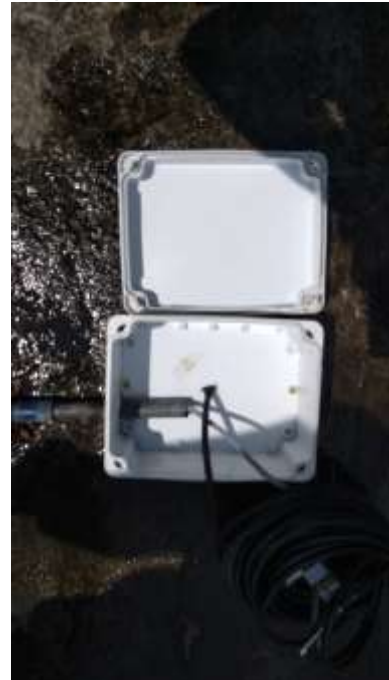
- Limpieza de la parte interior del soporte del sensor

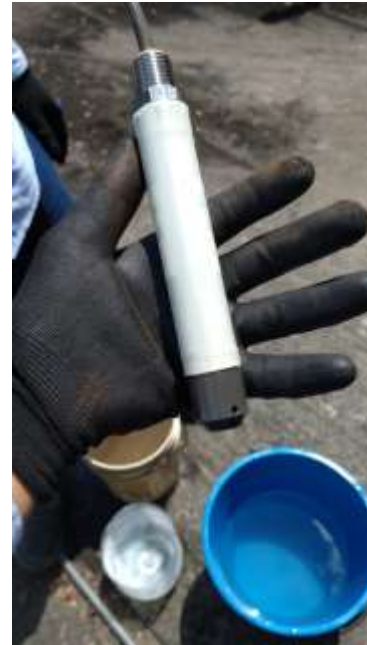
- Limpieza del sensor

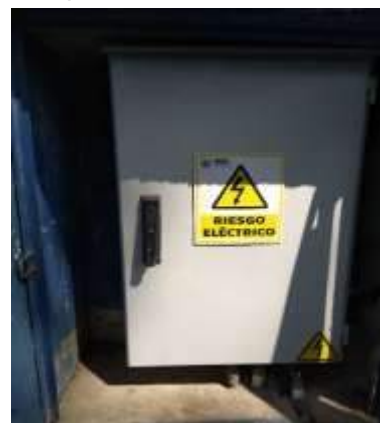
- Limpieza del encerramiento donde se encuentra el RTU

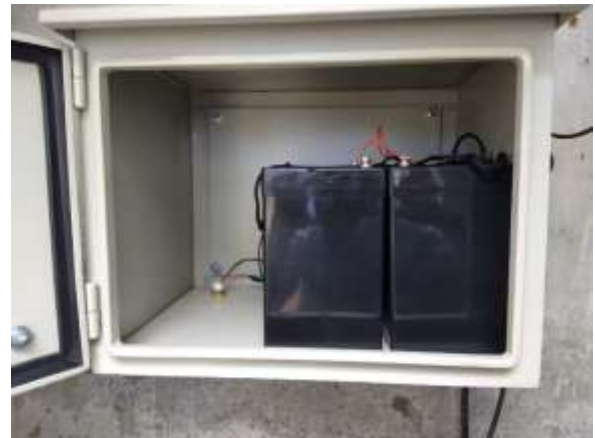
- Estado de baterías UPS
