## Fwd: DOCUMENTOS CUENTA ACTA 02 , CONT 24-20 HENKEL INTERNACIONAL

<b>Contrato No.</b>	024 DEL 06 DE JULIO DE 2020						
<b>Objeto</b>	OPTIMIZACIÓN Y MANTENIMIENTO AL SISTEMA DE TELEMETRÍA IMPLEMENTADO EN LA EMPRESA IBAGUERENA DE ACUEDUCTO Y ALCANTARILLADO IBAL S.A E.S.P OFICIAL						
<b>Valor total</b>	\$ 375'499.999						
<b>Contratista</b>	HENKEL INTERNACIONAL S.A.S						
<b>Supervisor</b>	HAROLD ROSEMBERT RODRÍGUEZ SÁNCHEZ – DIRECTOR OPERATIVO. CARLOS ANDRES CAMACHO ACUÑA – PROFESIONAL UNIVERSITARIO II, DIRECCIÓN OPERATIVA						
<b>Fecha de Inicio</b>	31 DE JULIO DE 2020						
<b>Fecha de terminación</b>	31 DE JULIO DE 2021						
<b>Plazo de Ejecución</b>	12 MESES						
<b>FECHA DE ELABORACIÓN DEL ACTA PARCIAL</b>							
	<table border="1"> <thead> <tr> <th>Año</th> <th>Mes</th> <th>Día</th> </tr> </thead> <tbody> <tr> <td align="center">2020</td> <td align="center">11</td> <td align="center">26</td> </tr> </tbody> </table>	Año	Mes	Día	2020	11	26
Año	Mes	Día					
2020	11	26					
En la ciudad de Ibagué, en la fecha antes indicada, contratista y supervisor suscriben la presente Acta Parcial No. 2 del contrato antes identificado. Para completar y soportar los trámites necesarios

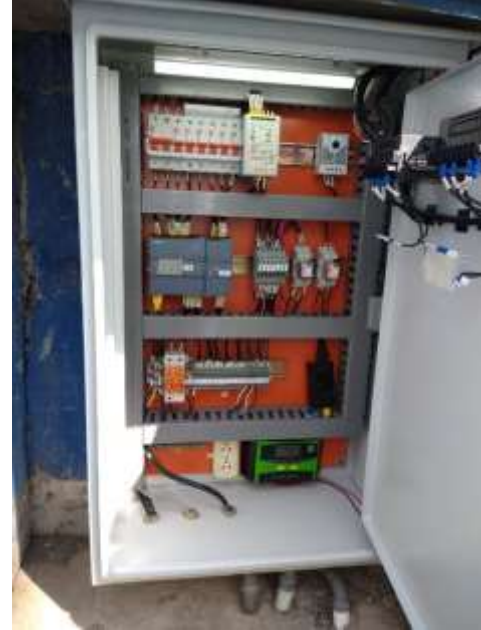
- Interior del RTU donde se encuentra los dispositivos electrónicos

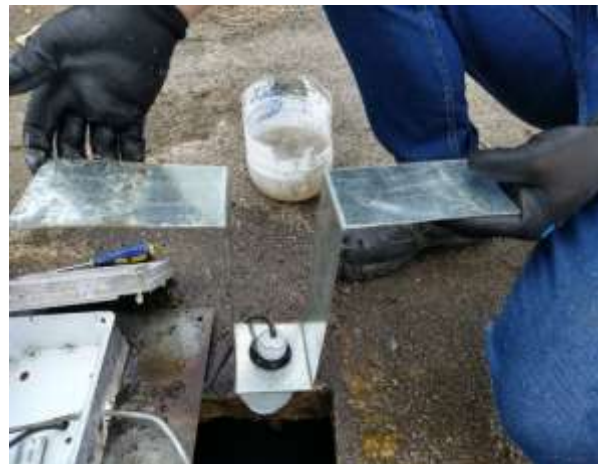
- Sensor 2.

El sensor del tanque 1 se encuentran en buen estado y realizando la medición de manera correcta, mientras el sensor del tanque 2 se efectuó un cambio por falla, el instalado es de tipo radar de onda guiada y se encuentra en buen estado y realizando la medición de manera correcta en base a la comparación hecha de la medición real realizada en el tanque. Por último, se hizo las pruebas a las baterías donde se identificó el funcionamiento correcto de estas, garantizando el respaldo de más de 6 horas a la telemetría en caso de una falla eléctrica
