Contrato No.	024 DEL 06 DE JULIO DE 2020		
Objeto	OPTIMIZACIÓN Y MANTENIMIENTO AL SISTEMA DE TELEMETRÍA IMPLEMENTADO EN LA EMPRESA IBAGUERENA DE ACUEDUCTO Y ALCANTARILLADO IBAL S.A E.S.P OFICIAL		
Valor total	\$ 375'499.999		
Contratista	HENKEL INTERNACIONAL S.A.S		
Supervisor	HAROLD ROSEMBERT RODRÍGUEZ SÁNCHEZ – DIRECTOR OPERATIVO. CARLOS ANDRES CAMACHO ACUÑA – PROFESIONAL UNIVERSITARIO II, DIRECCIÓN OPERATIVA		
Fecha de Inicio	31 DE JULIO DE 2020		
Fecha de terminación	31 DE JULIO DE 2021		
Plazo de Ejecución	12 MESES		
FECHA DE ELABORACIÓN DEL ACTA PARCIAL	Año	Mes	Día
	2020	11	26
En la ciudad de Ibagué, en la fecha antes indicada, contratista y supervisor suscriben la presente Acta Parcial No. 2 del contrato antes identificado. Para completar y soportar los trámites necesarios para su correspondiente pago.			
Periodo informado	06 DE JULIO DE 2020		
Actividades desarrolladas	Las actividades realizadas se encuentran anexas a la presenta acta y reposa en su contrato original.

INFORME, CONTRATO DE MANTENIMIENTO A TELEMETRIA

OBJETO: OPTIMIZACION Y MANTENIMIENTO AL SISTEMA DE TELEMETRIA IMPLEMENTADO EN LA EMPRESA IBAGUERENA DE ACUEDUCTO Y ALCANTARILLADO IBAL S.A. E.S.P OFICIAL.

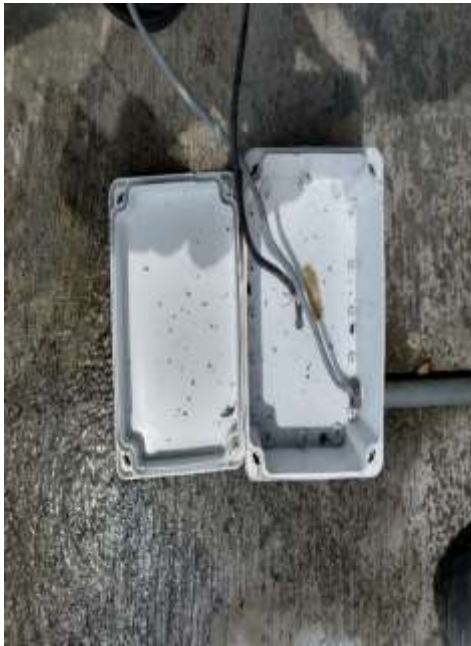
- Limpieza de la parte interior del soporte del sensor Calle 29

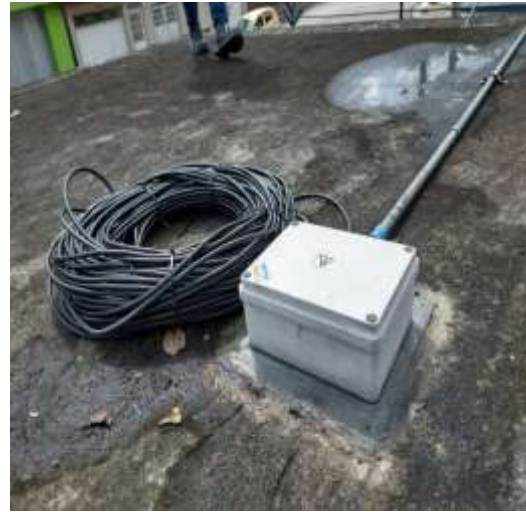
- Limpieza de la parte exterior del soporte del sensor Calle 30

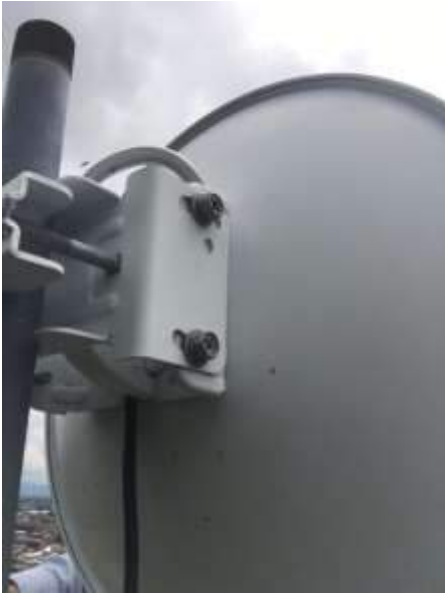
Antena 1.

- Radio de comunicación con dirección al tanque de Picaleña.

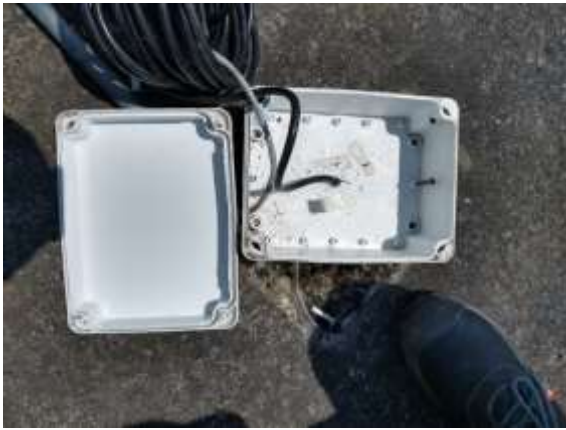
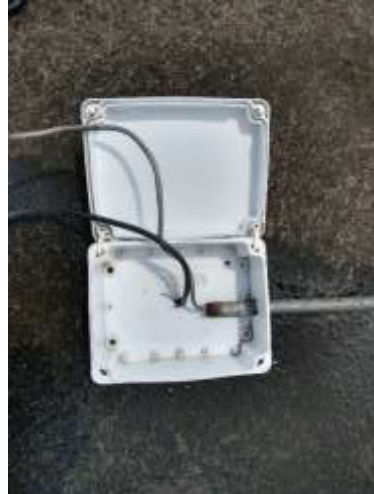
- Limpieza de la parte interior del soporte del sensor
- Sensor 1

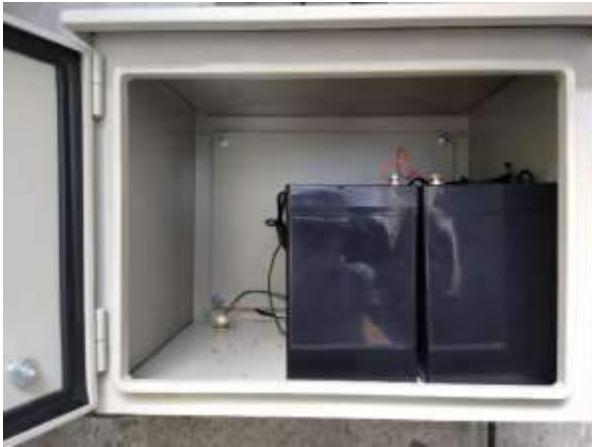
- Estado de baterías UPS

Antes del mantenimiento

Después del mantenimiento

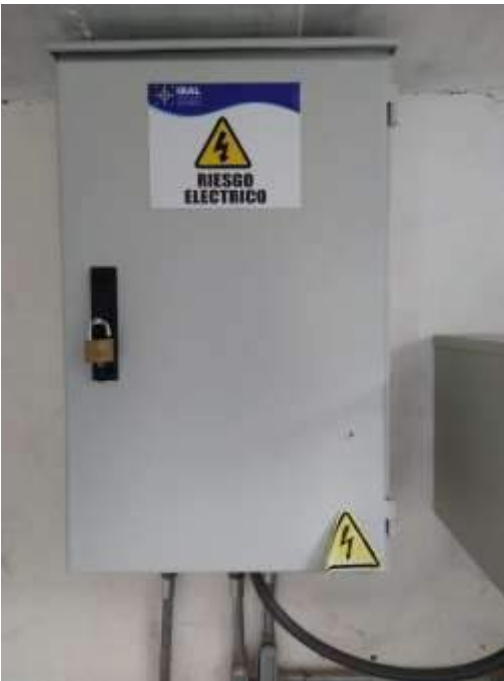
- Cara frontal del RTU

Antes del mantenimiento

Después del mantenimiento

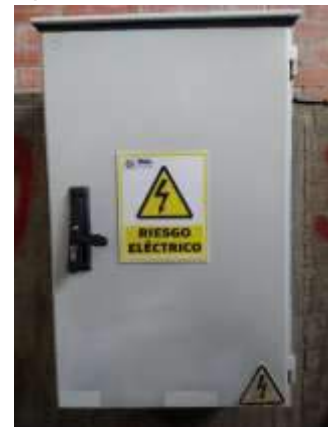
- Limpieza del encerramiento donde se encuentra el RTU

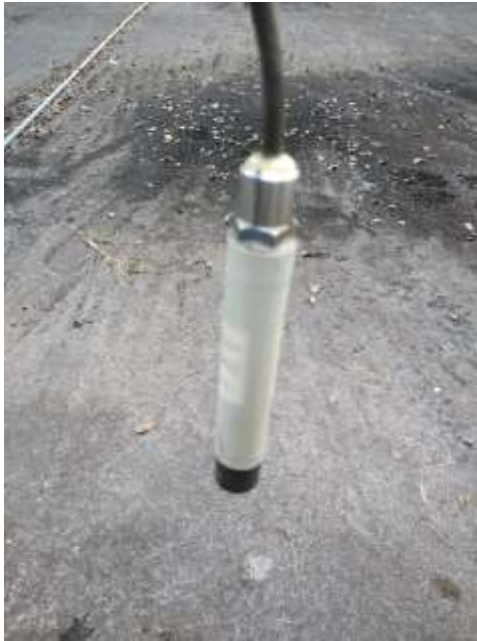
- Limpieza del sensor

Mirolindo
Medida Real	1,41 m
Indicador local	1,43 m
Medida en el CECOI	1,43 m

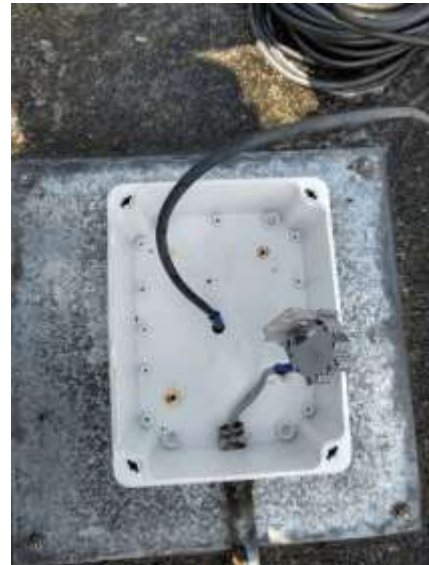
- Limpieza de la parte exterior del soporte del sensor
- Sensor 1.

El sensor del tanque 1 se encuentran en buen estado y realizando la medición de manera correcta, mientras el sensor del tanque 2 se efectuó un cambio por falla, el instalado es de tipo radar de onda guiada y se encuentra en buen estado y realizando la medición de manera correcta en base a la comparación hecha de la medición real realizada en el tanque. Por último, se hizo las pruebas a las baterías donde se identificó el funcionamiento correcto de estas, garantizando el respaldo de más de 6 horas a la telemetría en caso de una falla eléctrica

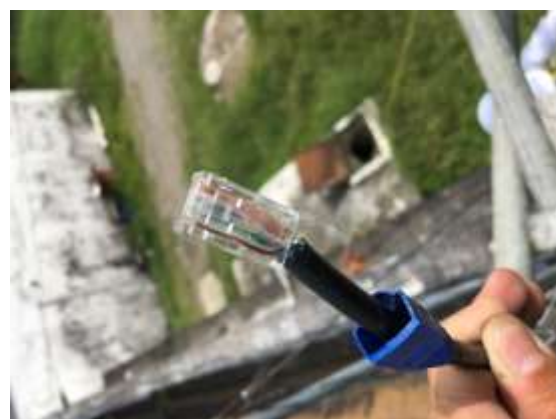
- Verificación del cableado y terminales de los radios.

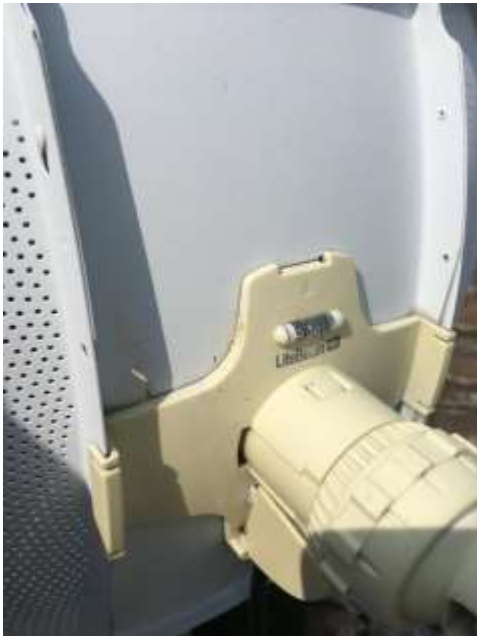
- **Limpieza verificación y alineación del radio Piedra Pintada, cableado y terminales de conexión**
