Contrato No.	0063 DE 11 NOVIEMBRE DE 2020		
Objeto	CONTRATAR LOS SERVICIOS DE UN PROFESIONAL JUNIOR GRADO 3 EN INGENIERIA CIVIL, PARA FORTALECER LOS PROCESOS QUE TIENE A CARGO LA DIRECCION OPERATIVA EN LA EMPRESA IBAGUEREÑA DE ACUEDUCTO Y ALCANTARILLADO IBAL S.A. E.S.P. OFICIAL.		
Valor total	CINCO MILLONES DOSCIENTOS CINCUENTA MIL PESOS MCTE (\$5.250.000) MCTE.		
Contratista	GINNA PAOLA REINOSO MERCHAN		
Supervisor	HAROLD ROSEMBERT RODRÍGUEZ		
Fecha de Inicio	24 DE NOVIEMBRE DE 2020		
Fecha de terminación	08 DE ENERO DE 2021		
Plazo de Ejecución	Un (1) mes, quince (15) días, contados a partir de la suscripción del acta de iniciación.		
FECHA DE ELABORACIÓN DEL ACTA PARCIAL		Año	Mes
		2020	12
Día 28			
En la ciudad de Ibagué, en la fecha antes indicada, contratista y supervisor suscriben la presente Acta Parcial No.01 del contrato antes identificado. Para completar y soportar los trámites necesarios para su correspondiente pago.

INFORME DE ACTIVIDADES			11 DE NOVIEMBRE DE 2020
CONTRATISTA	GINNA PAOLA REINOSO MERCHAN	CONTRATO N° 063	
OBJETO	CONTRATAR LOS SERVICIOS DE UN PROFESIONAL JUNIOR GRADO 3 EN INGENIERIA CIVIL, PARA FORTALECER LOS PROCESOS QUE TIENE A CARGO LA DIRECCION OPERA

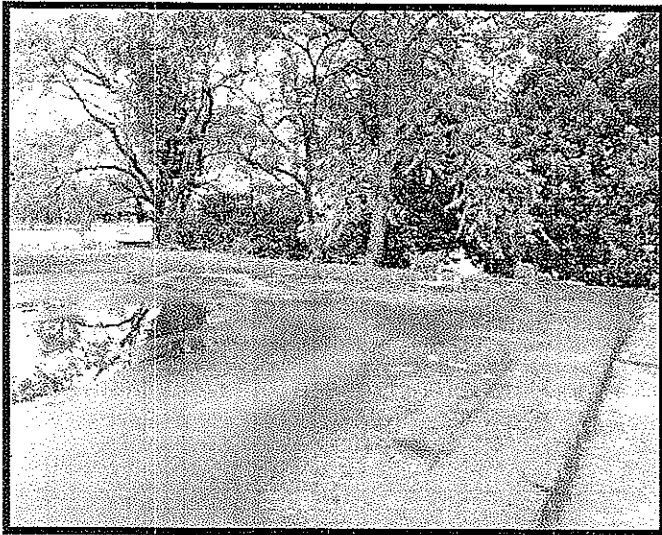
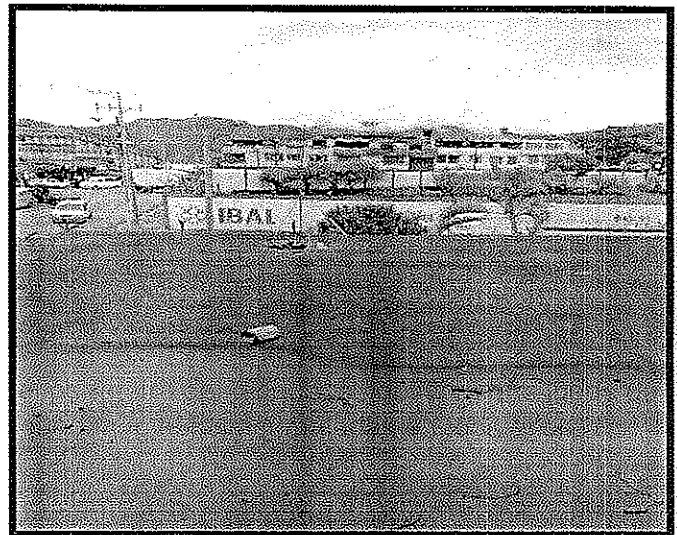
- En la superficie del tanque se debe hacer limpieza con hidro lavado, se observa empozamiento de agua, además de hojas de árboles y caída de basuras encima del tanque.

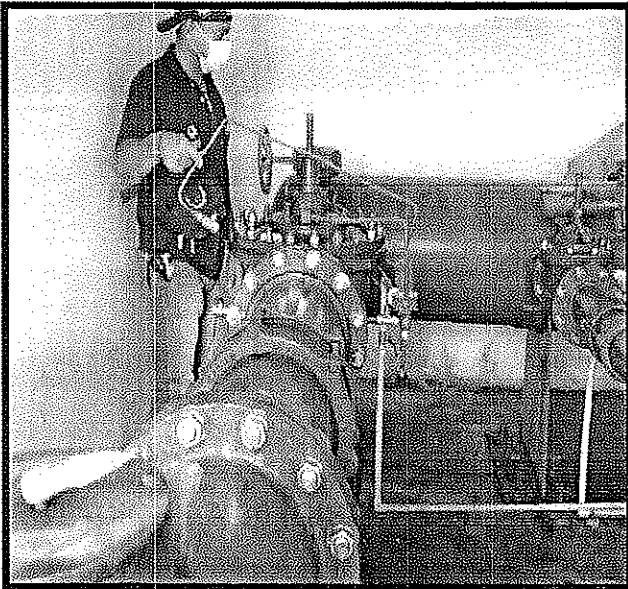
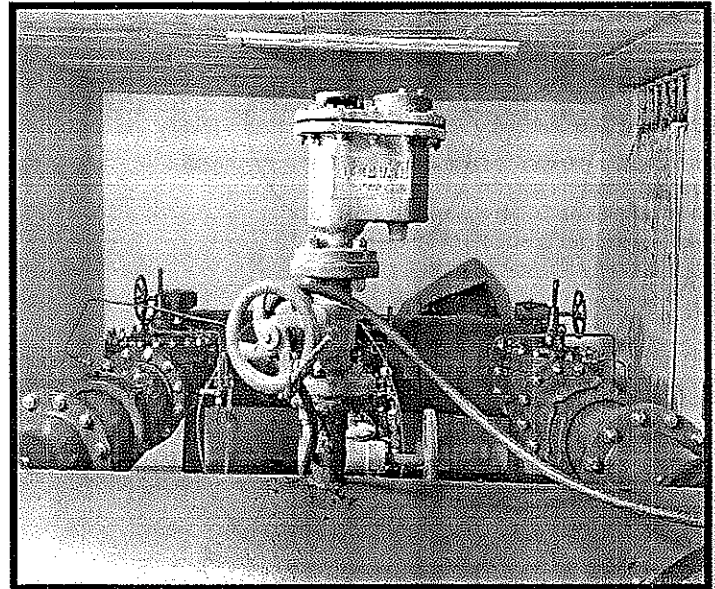
ESTACIÓN LA 30 (DISTRITO 5)

Los pilotos de la válvula no funcionan.
 Falta mantenimiento, aseo y pintura de tuberías.
 Hacer mantenimiento de aseo y pintura en paredes y techos en general.

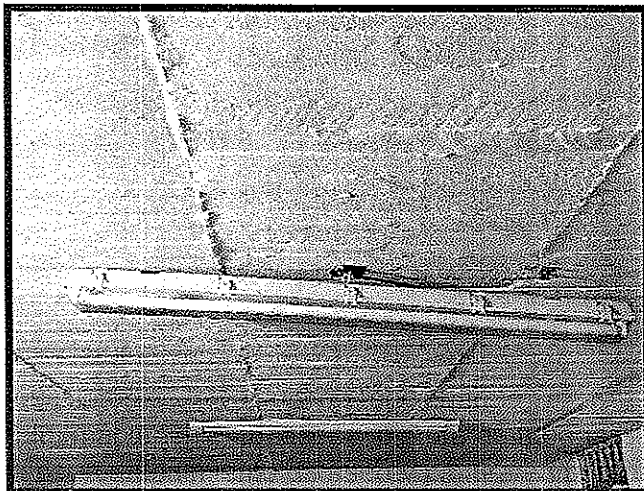
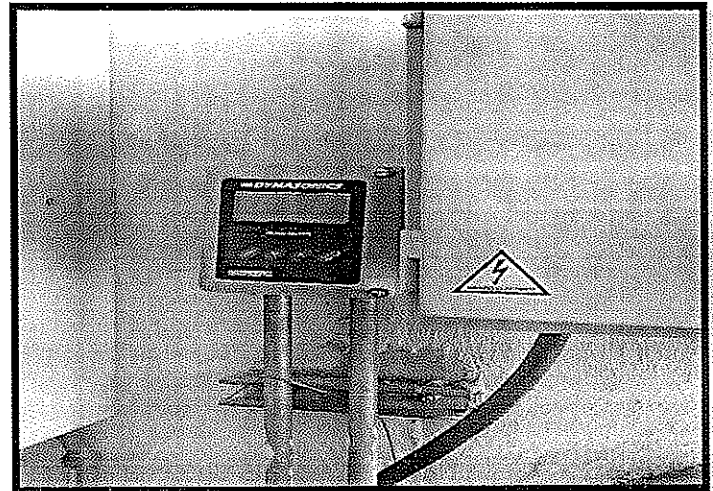
- Las lámparas de techo no funcionan, se debe hacer la revisión o cambio de estas por parte del eléctrico.
- El medidor de presión no funciona, se debe hacer revisión y mantenimiento.

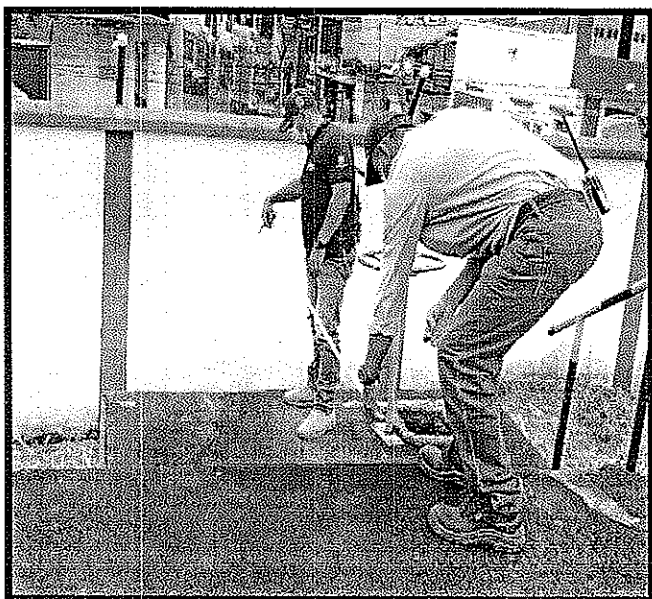
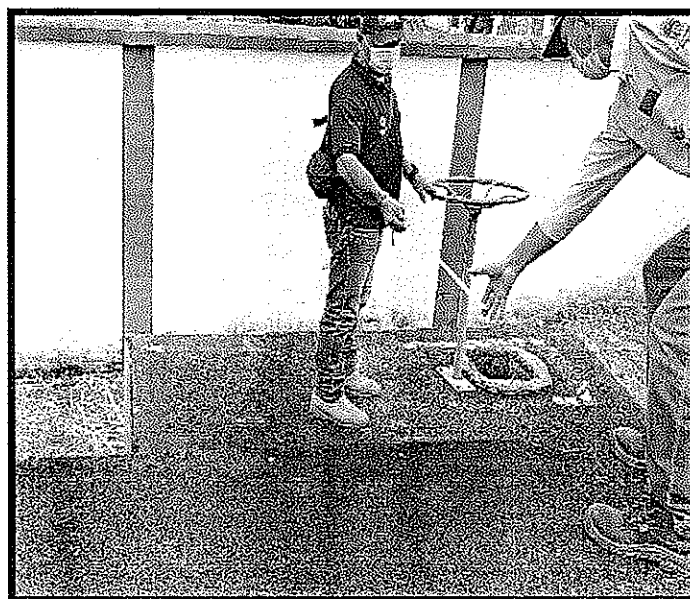
- Se recomienda construir cubiertas para protección de lluvia en los accesos a la estación y válvulas.
- Cubierta 1: 9.50 *3.06
- Cubierta estación de agua 16: 1.70*1.70
- Cubierta 3: 2.50*2.50
- Cubierta estación de agua 18: 2.00*2.00.

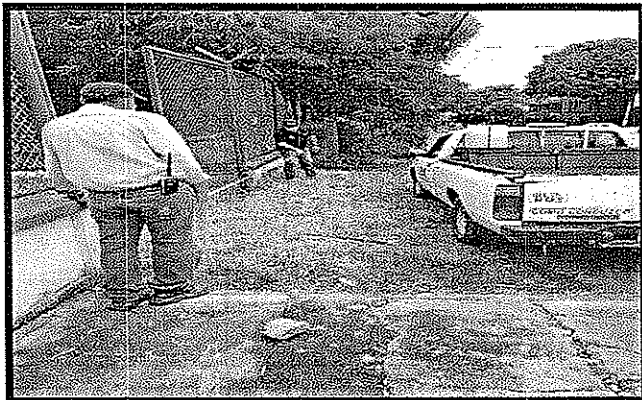
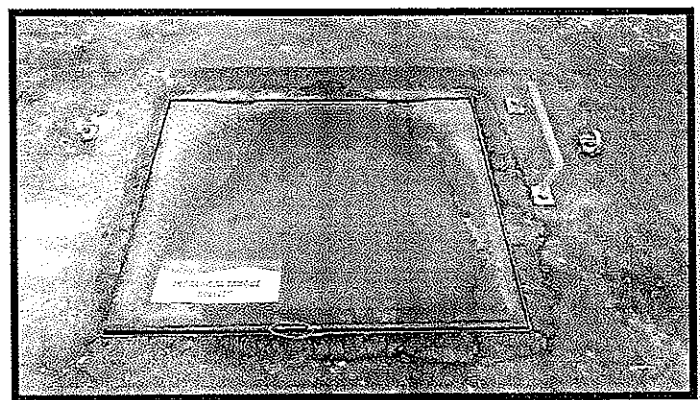
- Hacer sardinel y andén a la entrada al predio, medidas: 11.50*2.90.
- Hacer reposición de tapa de ingreso al tanque.

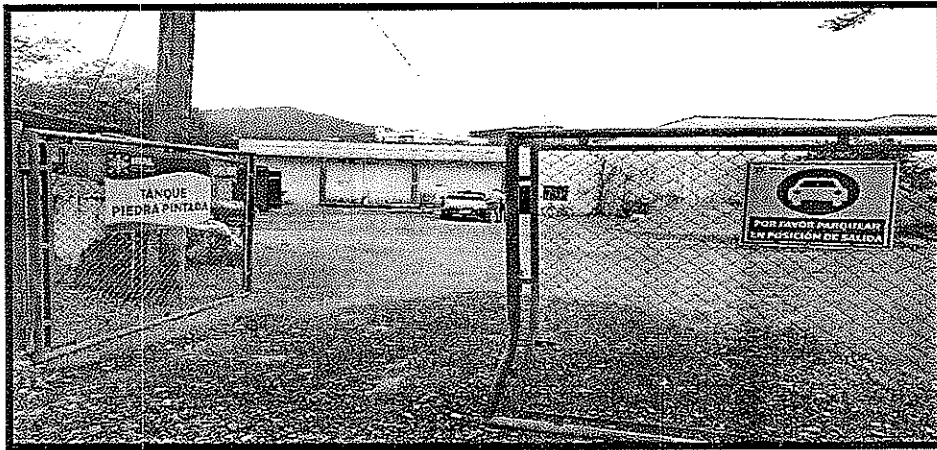
TANQUE PIEDRA PINTADA (DISTRITO 6)

El portón de acceso está dañado, tiene las puertas descuadradas, los tubos doblados y no se puede cerrar de forma segura. Hacer arreglo por parte del ornamentador.

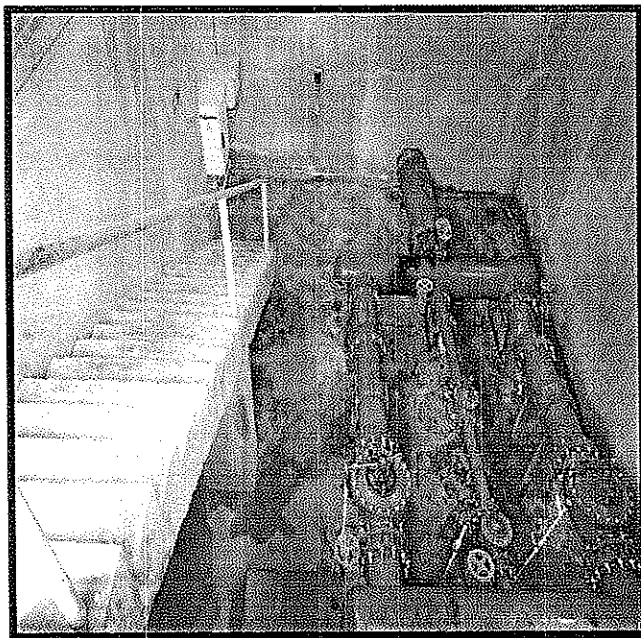
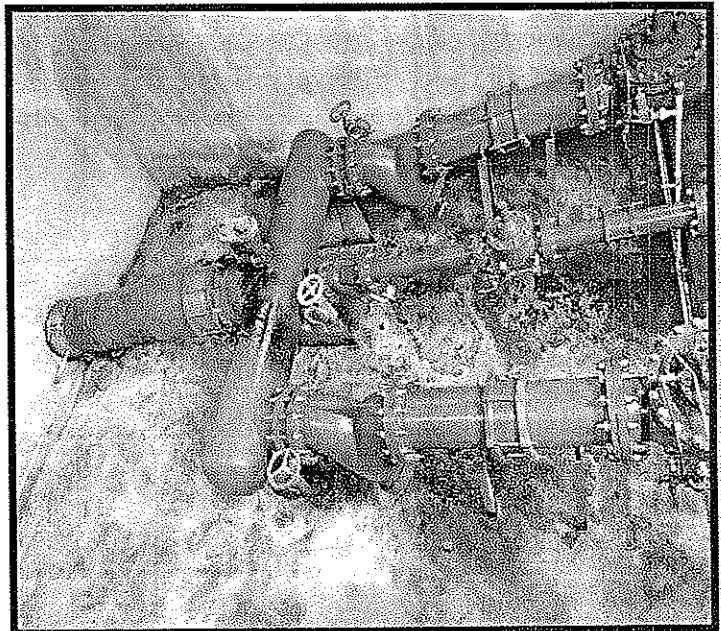
- En la estación falta mantenimiento en general; pintura en baranda de acceso, lavado de pisos y tubería.

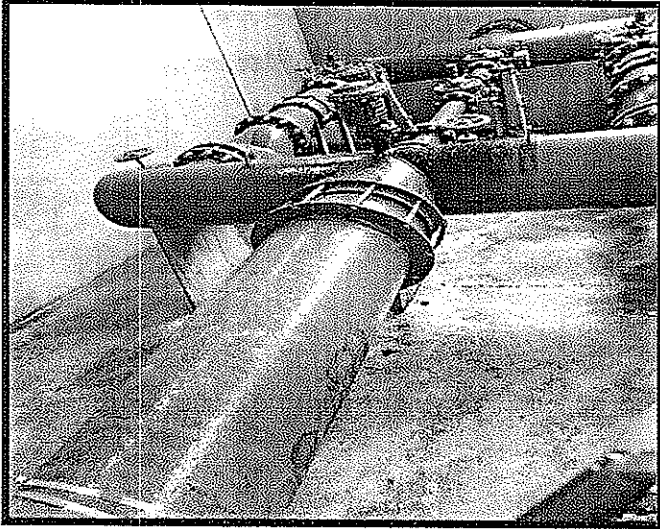
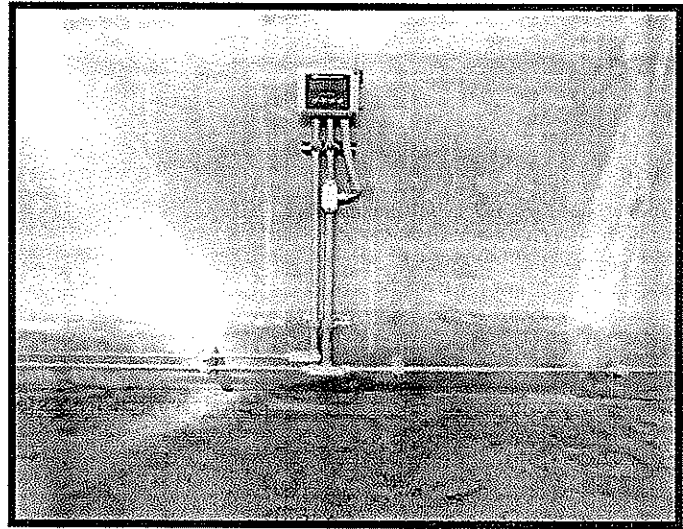
- Se debe hacer mantenimiento de pintura a las tuberías.
- Arreglar medidor de presión que no está funcionando.

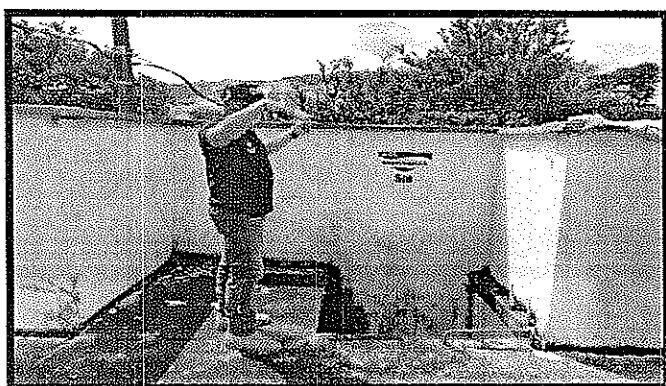
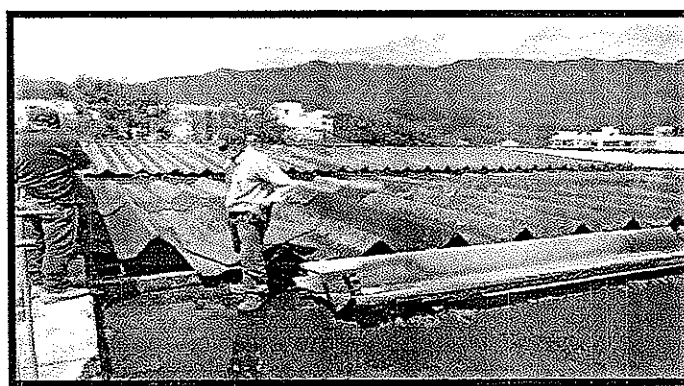
- Se debe hacer cubierta para acceso a la estación: 2.00x2.90.
- Se debe hacer cubierta para acceso al tanque: 1.50x5.40.

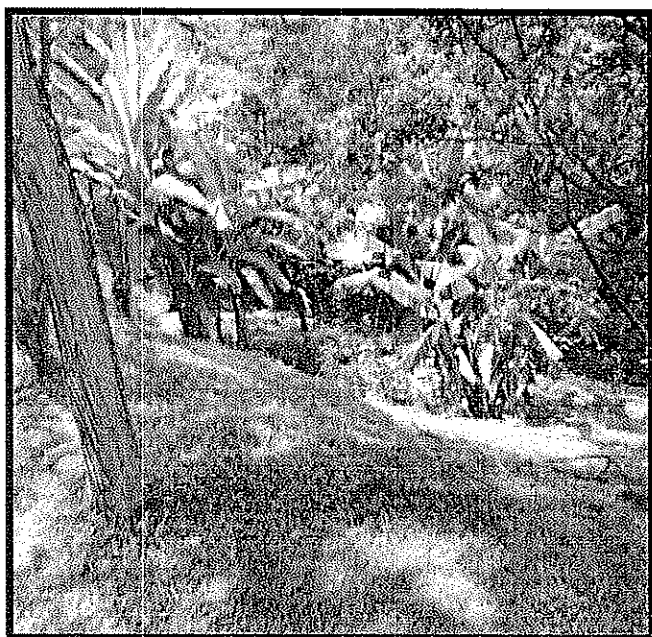
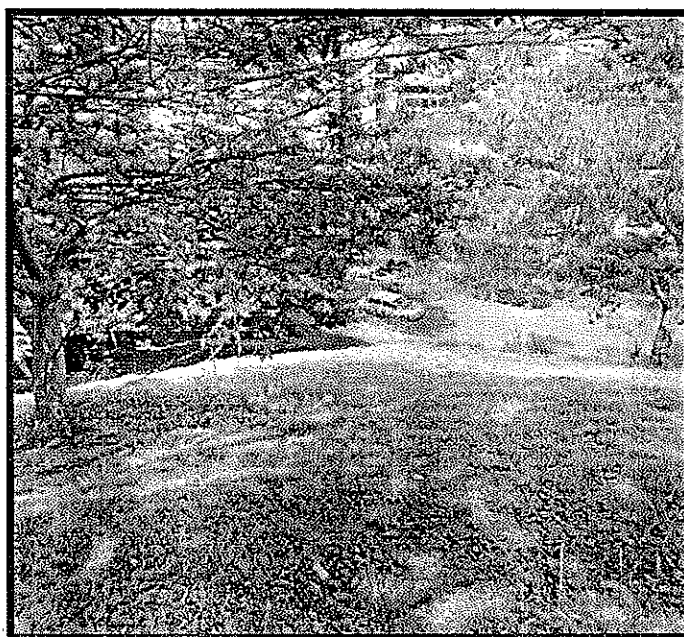
Existe aglomeración de árboles alrededor del predio lo que facilita la inseguridad de la zona, se sugiere por parte de la dirección operativa despejar el sitio.

- El predio no cuenta con cerramiento hacia la cra 6ª, el vigilante manifiesta la presencia constantemente de ladrones y habitantes de calle dentro del predio, se debe hacer el cerramiento completo del predio.

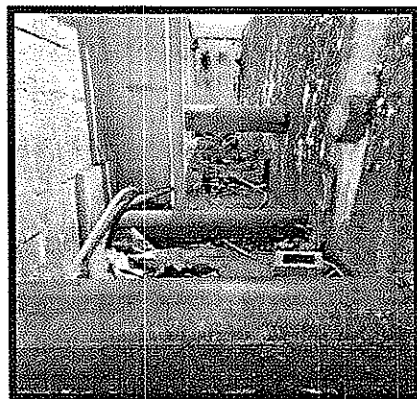
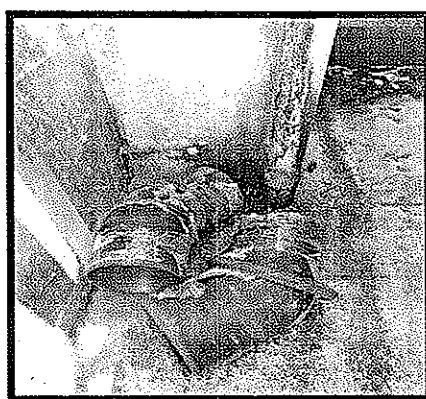
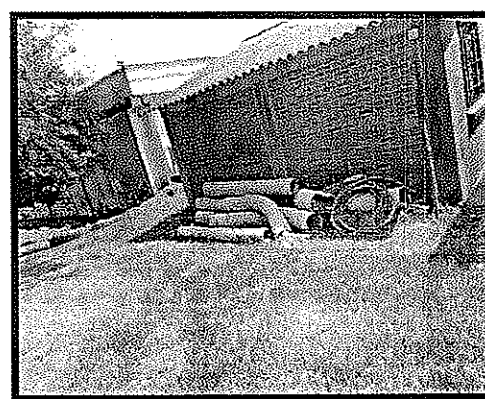
- Hacer aseo en general, retirar basuras acumuladas y materiales abandonados.

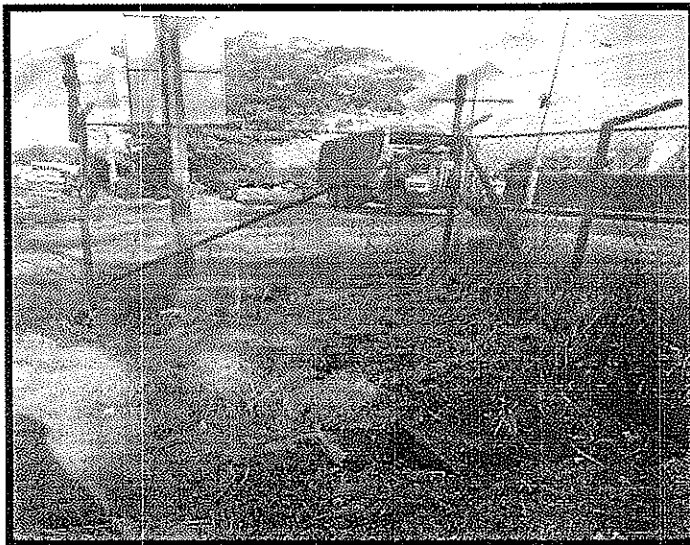
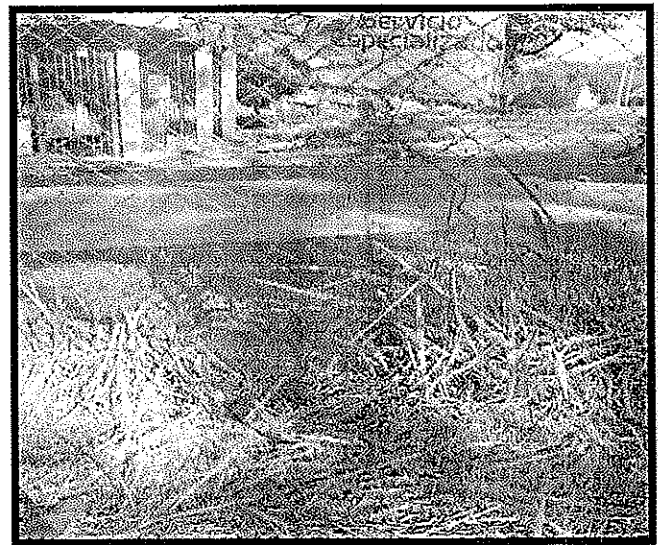
ESTACION PICALAÑA (DISTRITO 9)

- El cerramiento del predio se encuentra en mal estado, se debe reparar la malla en varios puntos, hacer revisión y mantenimiento del cerramiento en general.
- Se debe hacer la recolección de las basuras de la guadaña.

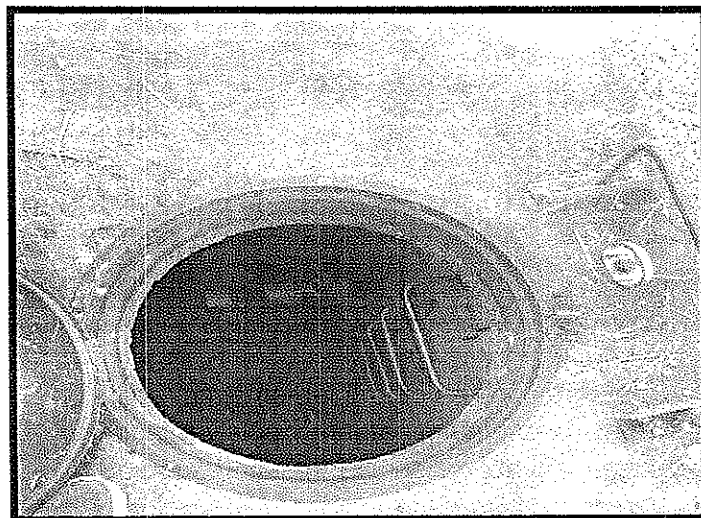
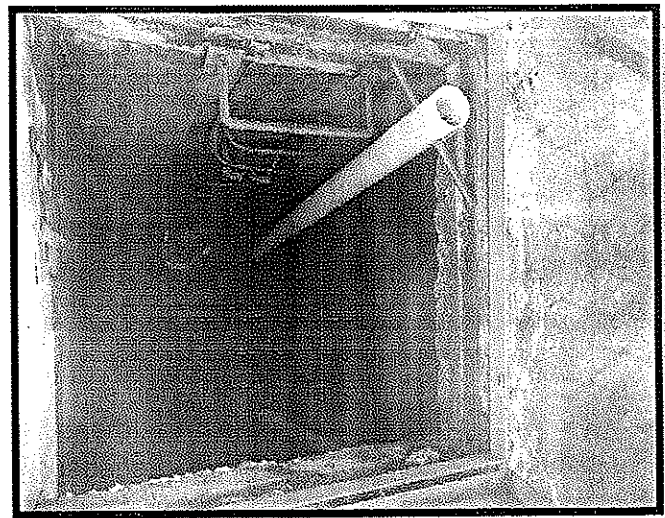
- La entrada a las cámaras de válvulas no tiene luz.
- Se debe hacer entrega de linternas a los encargados, mientras se da solución al problema de luz.

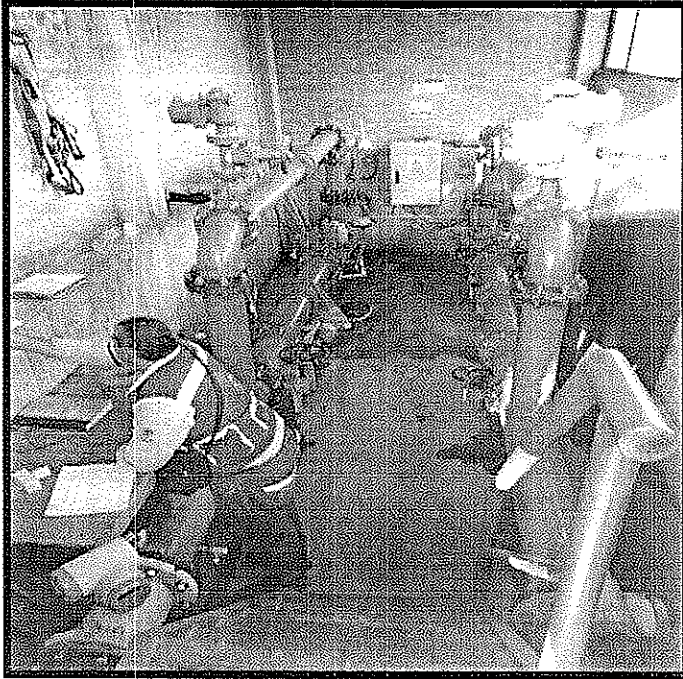
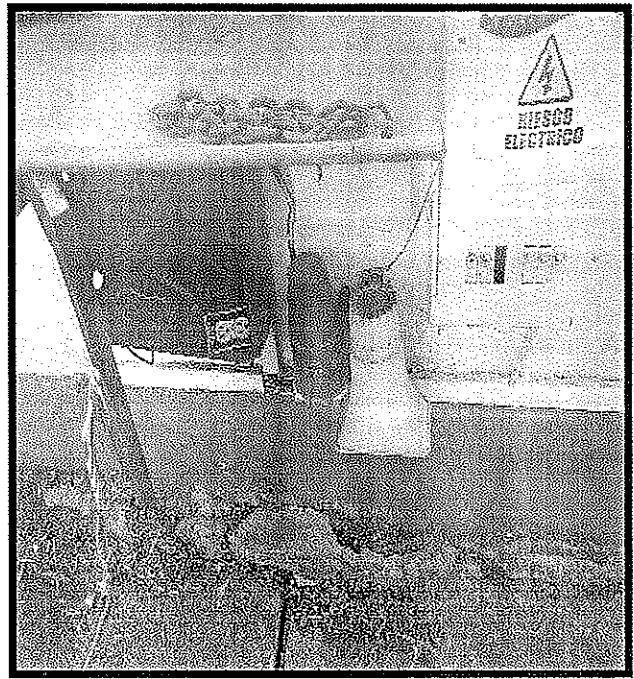
- Mantenimiento general a la estación.
- Se observan instalaciones eléctricas expuestas, las cuales generan un riesgo.

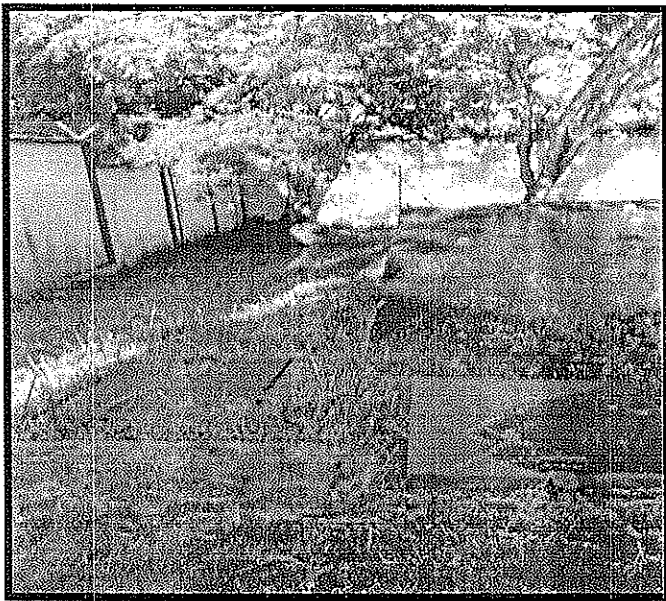
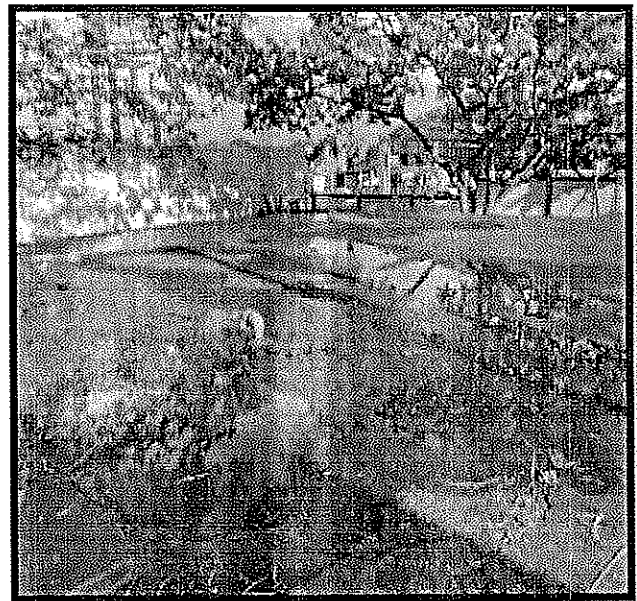
- En la superficie del tanque hay empozamiento de agua en varias partes; se debe hacer limpieza con hidrolavado, hacer poda de arboles especializada, estos arrojan muchos sedimentos.

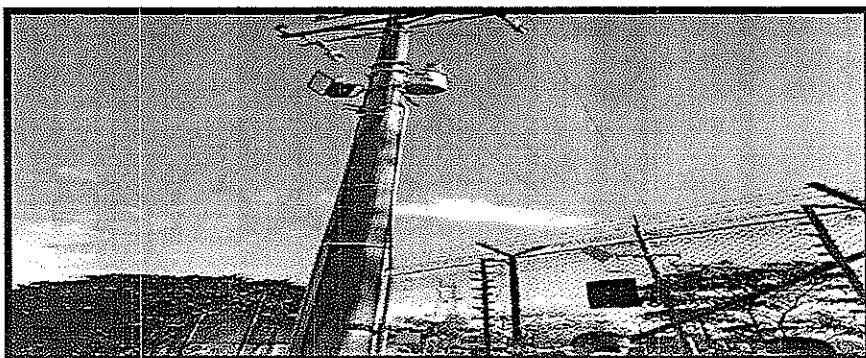
Las luces del tanque no funcionan, por lo que en las noches el predio queda en completa oscuridad, se debe hacer revisión por parte de los eléctricos y dar solución a la problemática lo antes posible.

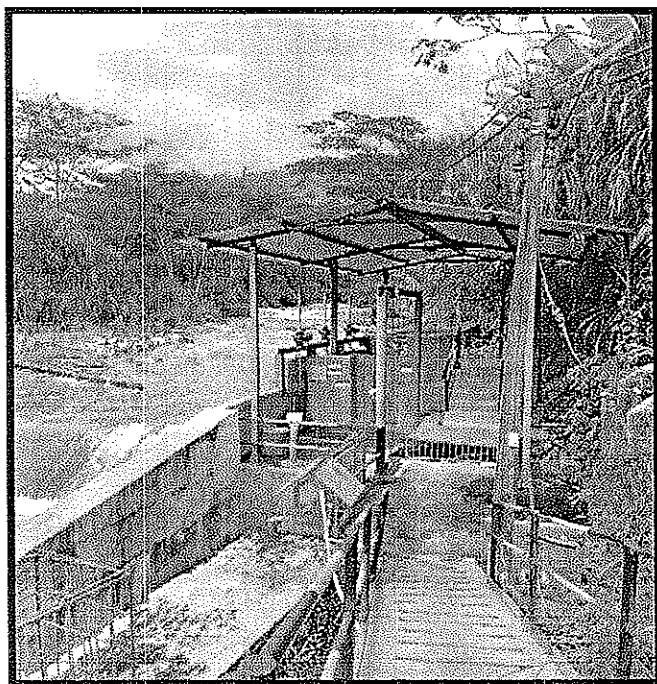
BOCATOMA COMBEIMA

- Hacer banda transportadora para limpieza de captación de fondo.
- Rectificar antideslizantes.

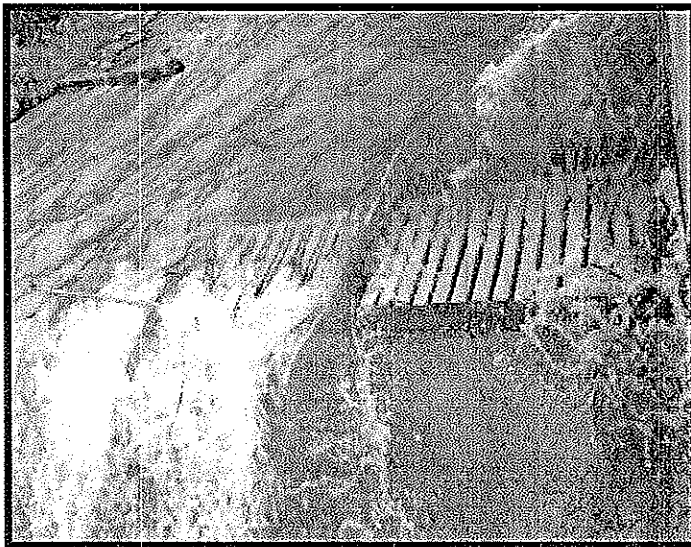
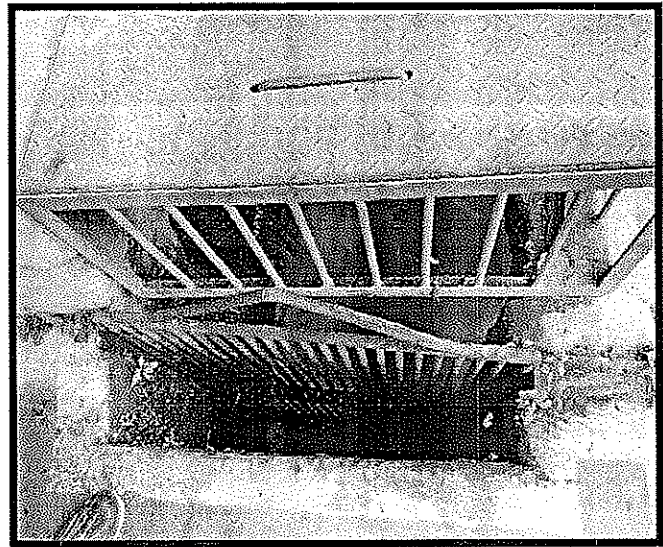
- Hacer limpieza de rejillas.
- Hacer mantenimiento y monitoreo de rejas internas de cárcamo.

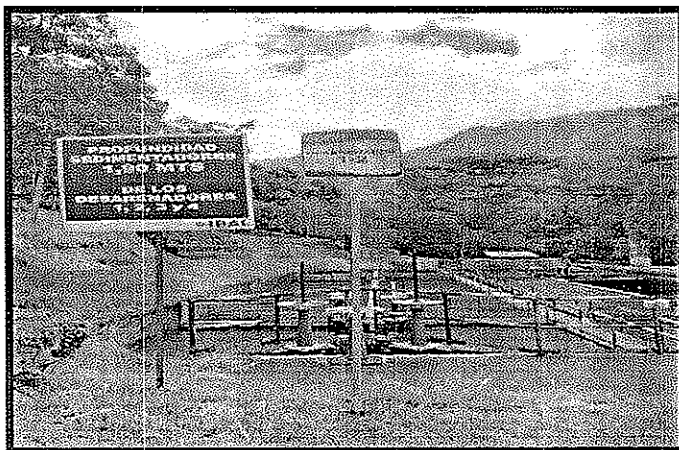
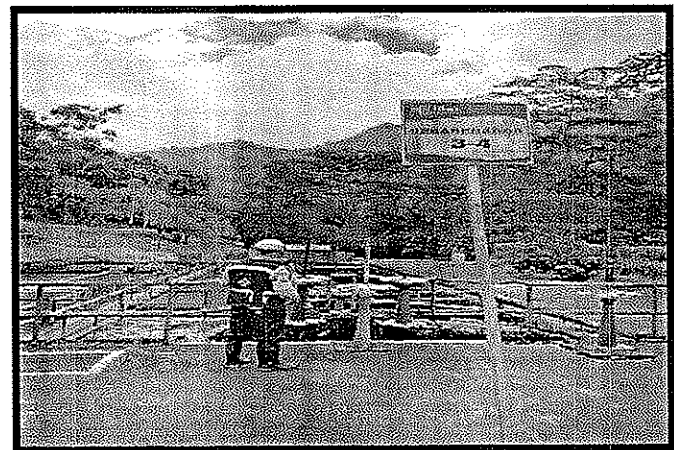
- En la cámara de entrada de la línea 1 y 2 3 y 4, se debe hacer una reja de seguridad para manipular el abrir y cerrar las compuertas de los sedimentadores.

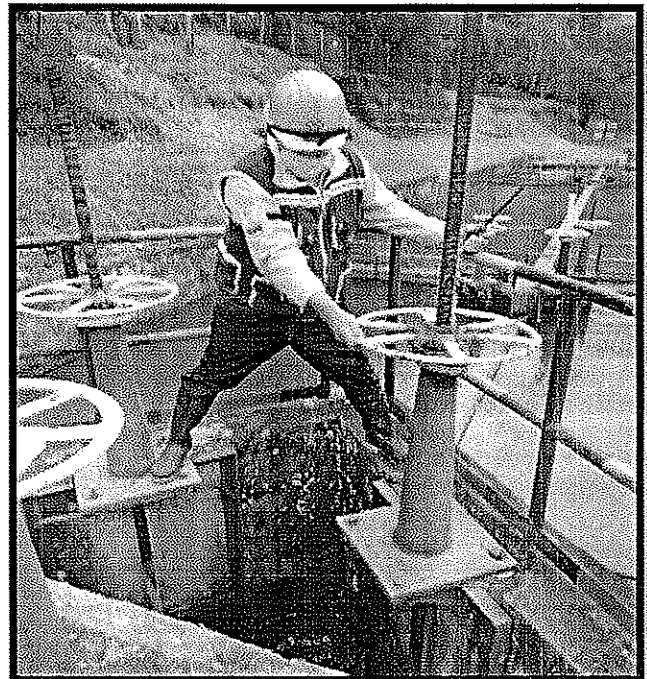
- Se evidencia peligro de caída al momento de manipular las 4 compuertas de lavado de sedimentadores. Hay una profundidad de 1.90, al momento de manipular las compuertas los operarios corren un alto riesgo.

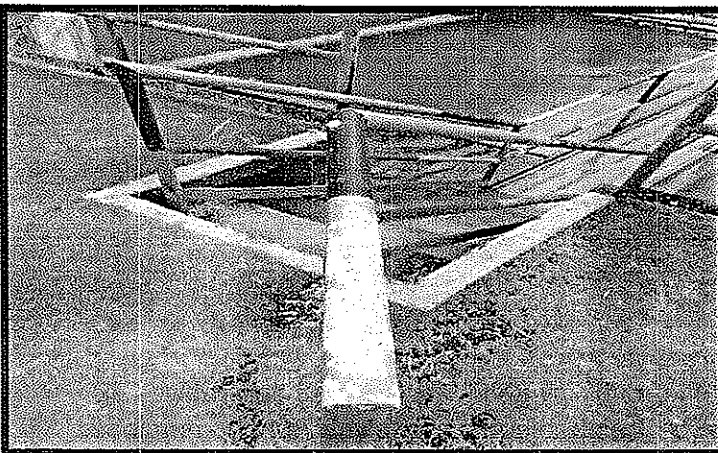
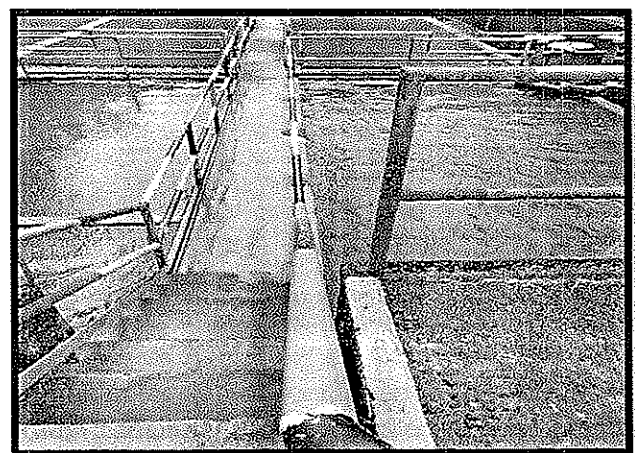
- Se deben implementar unas escalerillas de acceso a los sedimentadores.
- Hacer mantenimiento y pintura a las barandas en general.

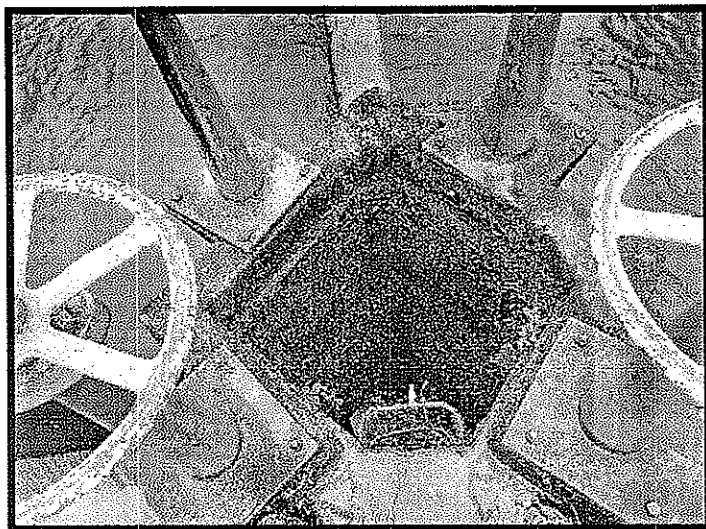
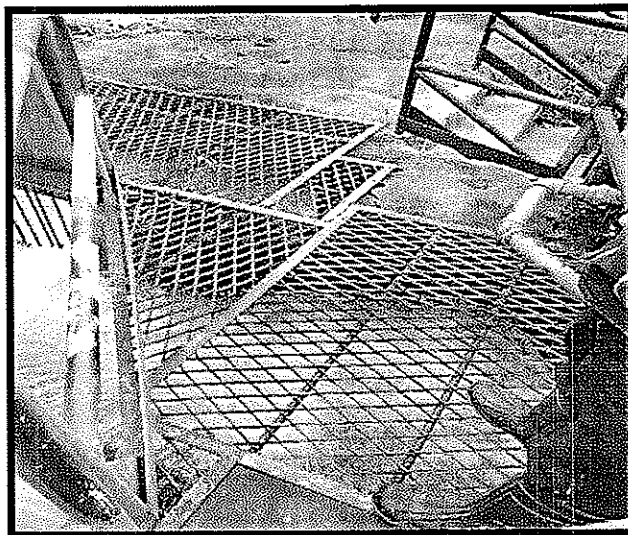
- Hacer mantenimiento a las escalerillas de acceso.
- Pintar las compuertas de lavado de los sedimentadores.
- Las rejillas de paso en la cámara de salida de distribución son de muy bajo calibre, lo cual representa peligro de caída, toda vez que no soportan mucho peso.
- Se debe hacer el reemplazo de estas rejillas por unas de mayor calibre.

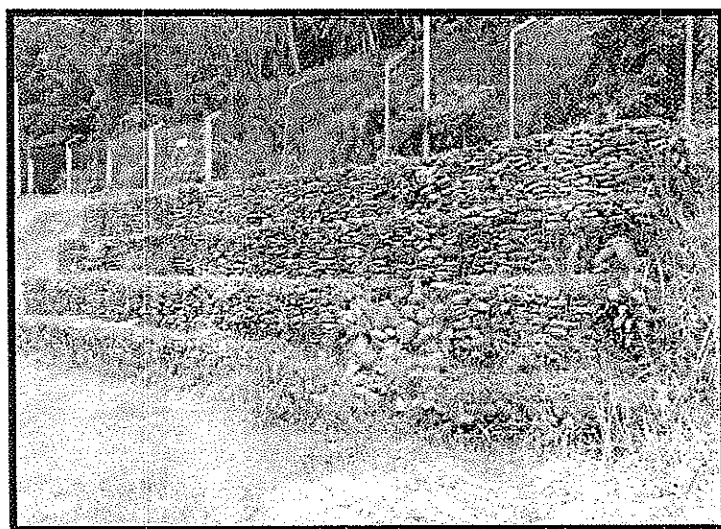
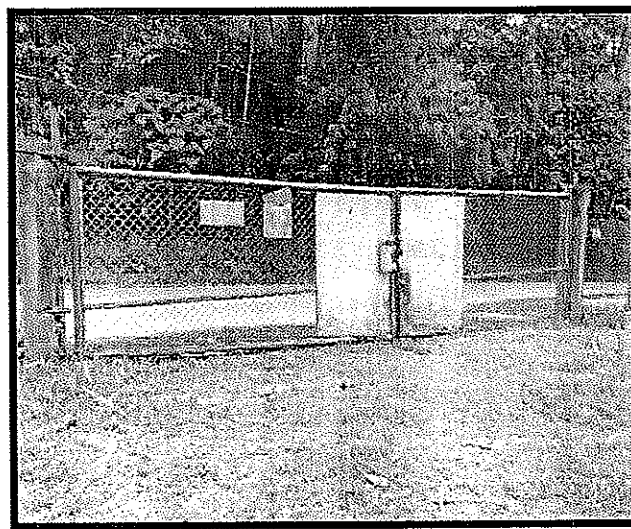
- El muro de contención ubicado en la vía al nevado presenta un desprendimiento de los gaviones.
- Se debe hacer la reparación inmediata de los gaviones para garantizar la estabilidad y resistencia del muro.

- El portón de la entrada principal de cargue y descargue de la bocatoma no tiene seguridad. No tiene ajuste correcto, además el portón es muy bajito lo que representa inseguridad.
- Se debe hacer el cambio de este portón por uno que cuente con las condiciones de seguridad.

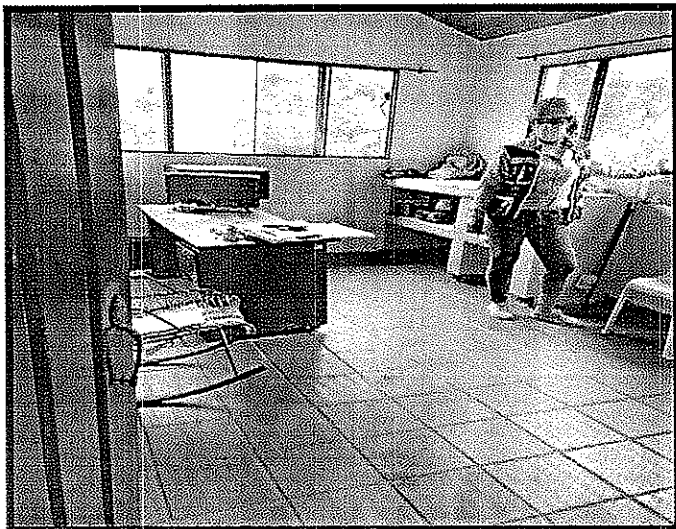
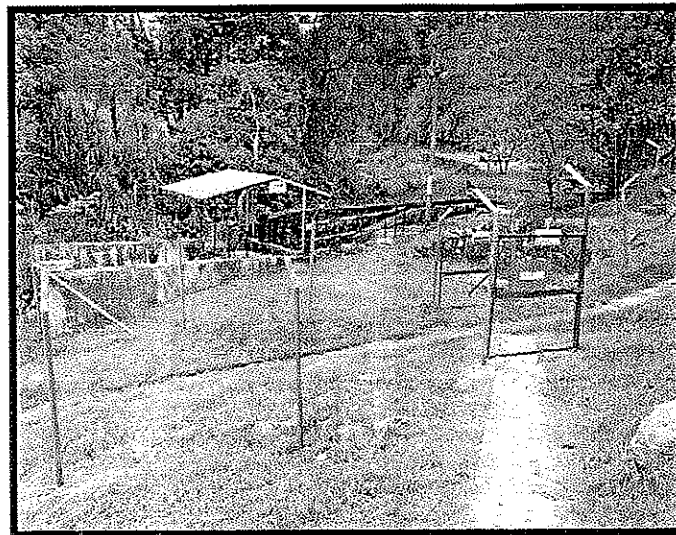
- Se instalaron las cámaras, pero se presentan varias irregularidades: en la oficina principal se encuentran los equipos sin ninguna seguridad. Las ventanas no tienen rejas y ningún tipo de ajuste seguro, cualquier persona tiene acceso a la oficina.
- Se debe instalar rejas en las ventanas.
- La imagen del monitor que muestra las imágenes de las cámaras no es buena.
- Las cámaras no tienen buen enfoque, por lo que no son claras las imágenes.
- También se observa que el cerramiento no tiene una malla segura, este está hecho con alambre, se debe hacer el cambio de alambre por malla para cerramiento, toda vez que los operarios deben desplazarse de bocatoma a bocatoma y el predio queda solo.
- En la bocatoma hay una casa vieja en la cual hay muebles abandonados, se debe hacer mantenimiento y aseo al lugar.

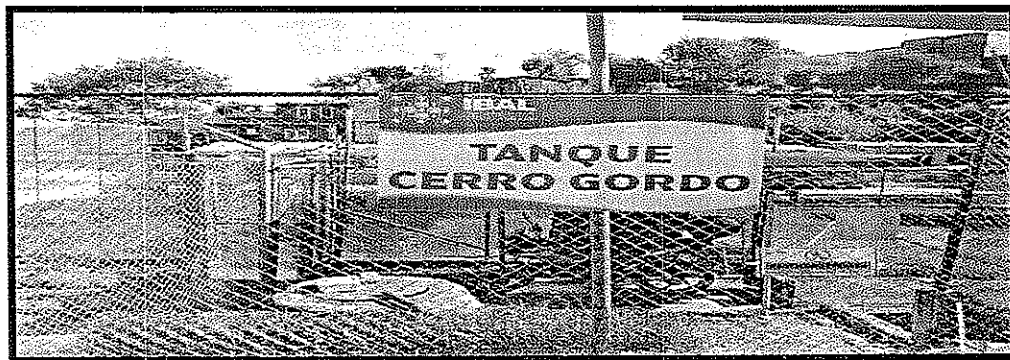
TANQUE CERRO GORDO (DISTRITO 3)

- No hay cuarto de vigilancia, ni baño, hay una caseta provisional, la cual está elaborada artesanalmente, sin ninguna seguridad.
- Se debe hacer trabajo de mantenimiento y pintura a la tapa de ingreso a la cámara de válvulas 1.
- Se debe también hacer un punto de apoyo para este ingreso,
- Se debe hacer reparación y mantenimiento a los pasos de ingreso a la estación, así como pintura de muros y techos.

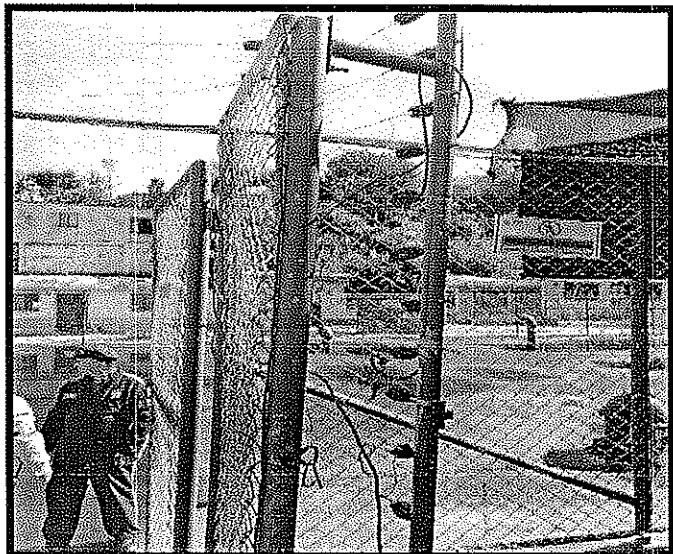
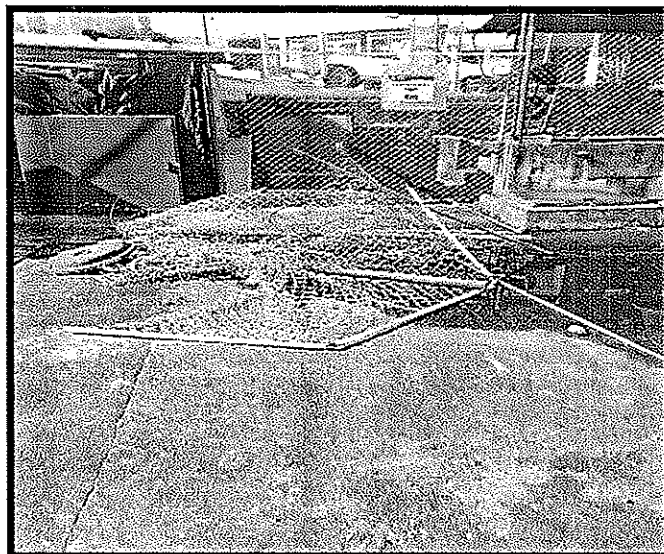
- Hacer el retiro de cerca eléctrica que no está en funcionamiento, además de los cables de la telemetría vieja, instalaron la nueva, pero dejaron los cables de la antigua.
 - Se hizo el cambio de algunas mallas del cerramiento, se debe terminar la reposición de las que faltan y hacer el retiro de las mallas sobrantes, las cuales se dejaron en el predio en estado de abandono.

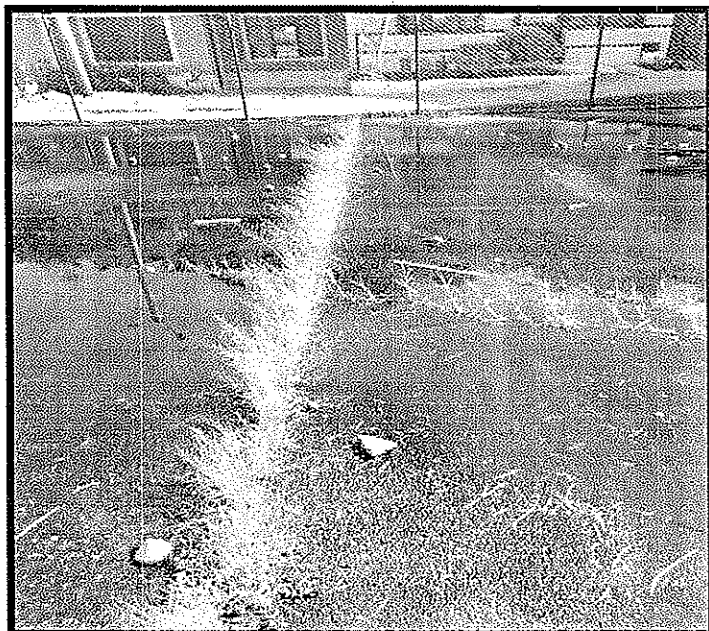
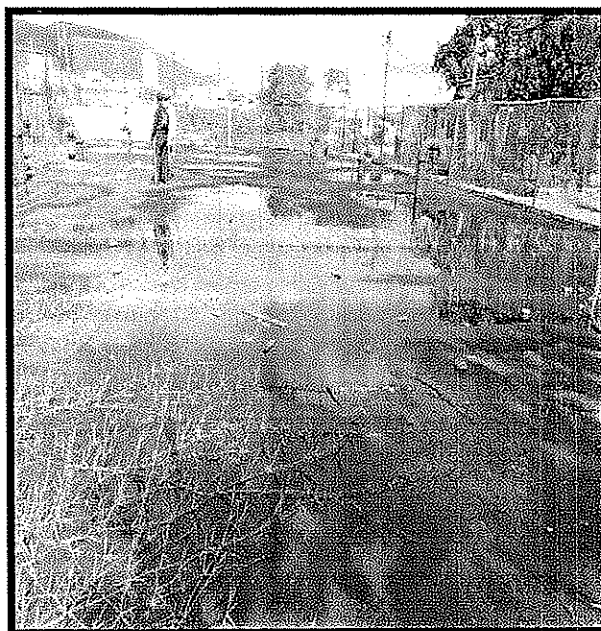
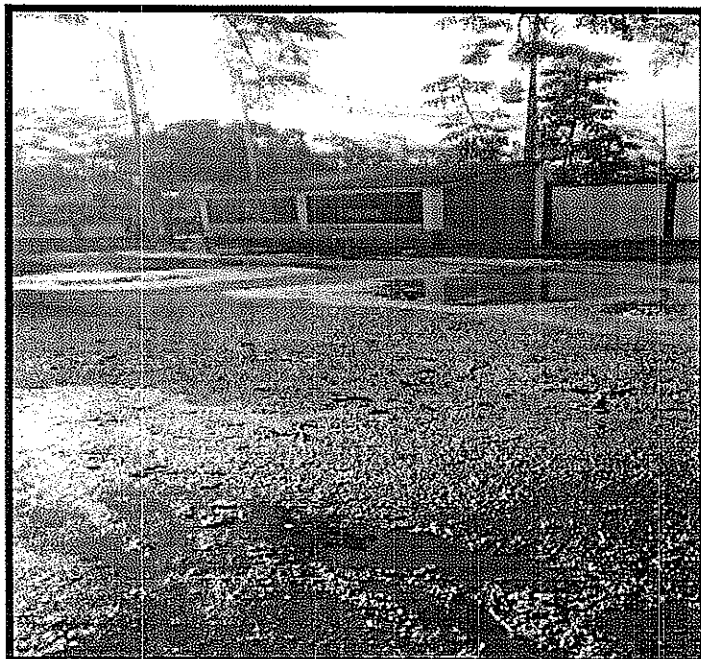
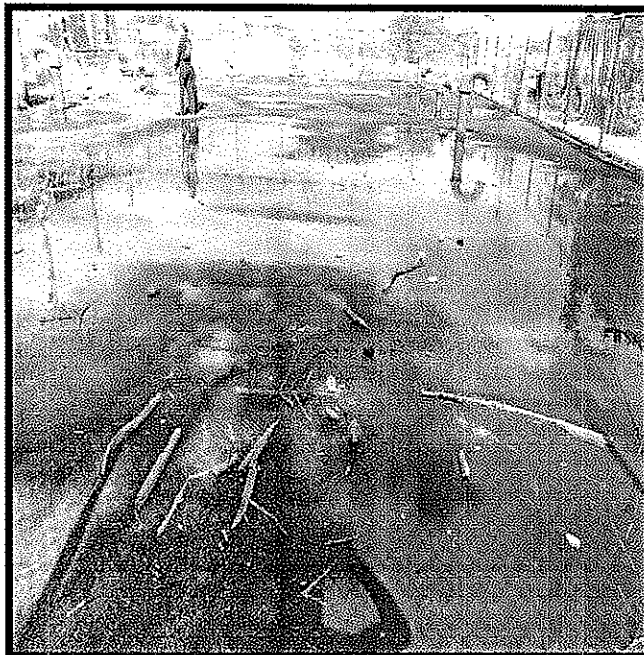
- El tanque presenta aposamientos de aguas contaminadas por desechos animales, aguas lluvias y sedimentos de árboles, además se observa fisurado en varias partes, lo que implica filtración de estas aguas.
- Se debe lavar con agua a presión toda la superficie del tanque, una vez limpia la superficie, se deben sellar las fisuras y hacer trabajo de impermeabilización.

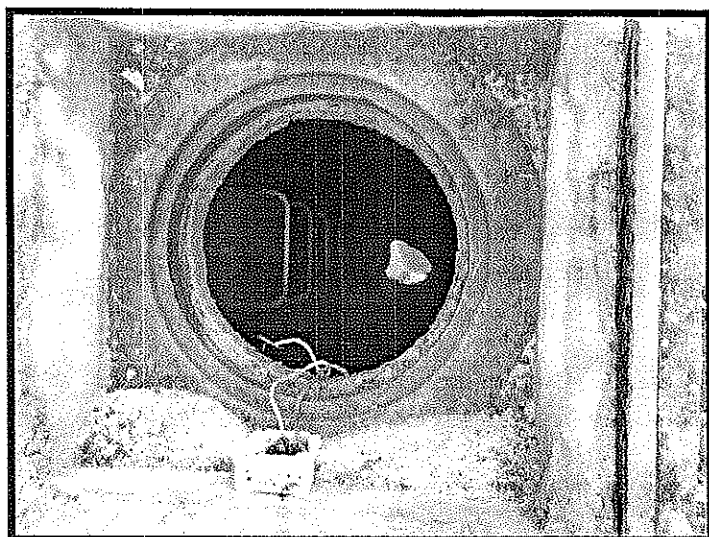
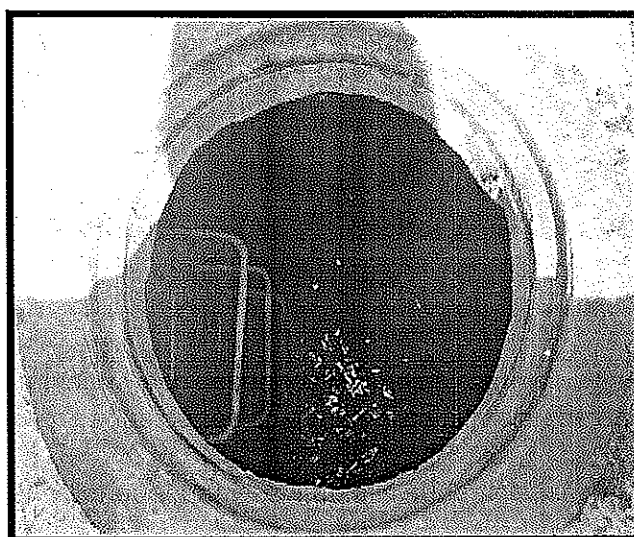
- Se observan instalaciones eléctricas expuestas al ingreso al tanque 2.
- Los pasos de ingreso al tanque 2, están en mal estado, se debe hacer la reposición de los mismos.

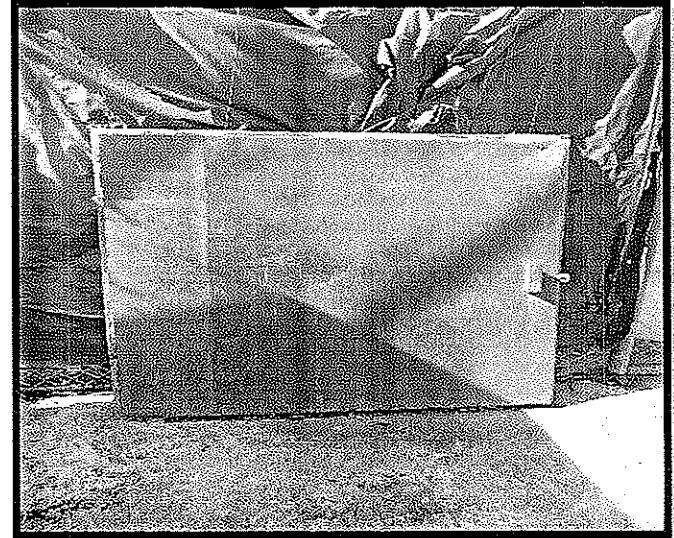
Hacer la reposición de la tapa del ingreso al tanque 1.
Retirar tapa de cámara de válvulas que se encuentra abandonada y no tiene ningún uso.

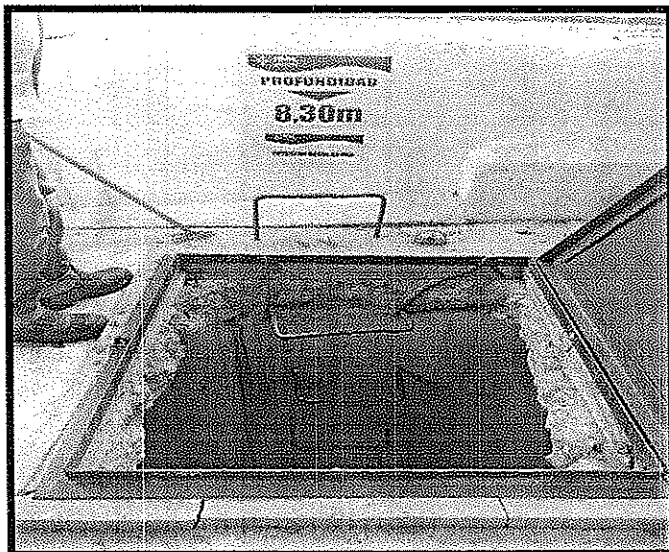
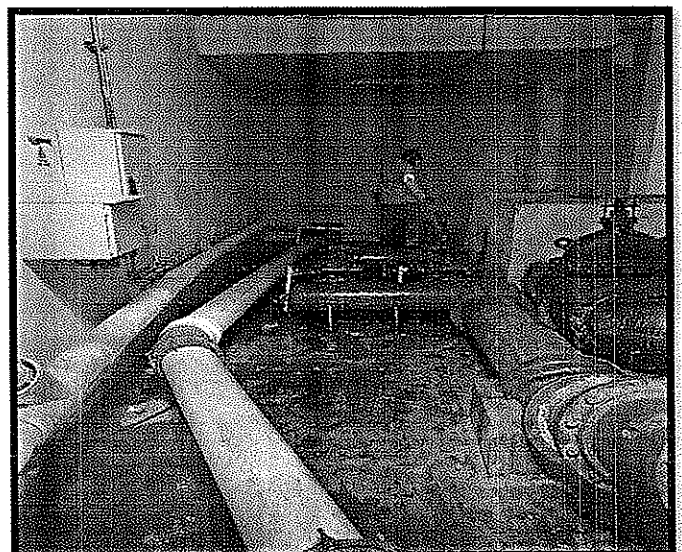
- Se debe hacer cambio o mejoramiento del punto de apoyo para el ingreso a la estación reguladora, este no es seguro y representa riesgo de caída de cabeza.
- Hacer los filos y tratamiento de fisuras al marco en concreto en donde reposa la tapa de ingreso a la estación reguladora.
- Hacer reparación a la escalerilla para el ingreso a la estación, aplicar antideslizante.
