Contrato No.	0063 DE 11 NOVIEMBRE DE 2020		
Objeto	CONTRATAR LOS SERVICIOS DE UN PROFESIONAL JUNIOR GRADO 3 EN INGENIERIA CIVIL, PARA FORTALECER LOS PROCESOS QUE TIENE A CARGO LA DIRECCION OPERATIVA EN LA EMPRESA IBAGUEREÑA DE ACUEDUCTO Y ALCANTARILLADO IBAL S.A. E.S.P. OFICIAL.		
Valor total	CINCO MILLONES DOSCIENTOS CINCUENTA MIL PESOS MCTE (\$5.250.000) MCTE.		
Contratista	GINNA PAOLA REINOSO MERCHAN		
Supervisor	HAROLD ROSEMBERT RODRÍGUEZ		
Fecha de Inicio	24 DE NOVIEMBRE DE 2020		
Fecha de terminación	08 DE ENERO DE 2021		
Plazo de Ejecución	Un (1) mes, quince (15) días, contados a partir de la suscripción del acta de iniciación.		
FECHA DE ELABORACIÓN DEL ACTA PARCIAL		Año	Mes
		2020	12
Día 28			
En la ciudad de Ibagué, en la fecha antes indicada, contratista y supervisor suscriben la presente Acta Parcial No.01 del contrato antes identificado. Para completar y soportar los trámites necesarios para su correspondiente pago.

INFORME DE ACTIVIDADES			11 DE NOVIEMBRE DE 2020
CONTRATISTA	GINNA PAOLA REINOSO MERCHAN	CONTRATO N° 063	
OBJETO	CONTRATAR LOS SERVICIOS DE UN PROFESIONAL JUNIOR GRADO 3 EN INGENIERIA CIVIL, PARA FORTALECER LOS PROCESOS QUE TIENE A CARGO LA DIRECCION OPERA

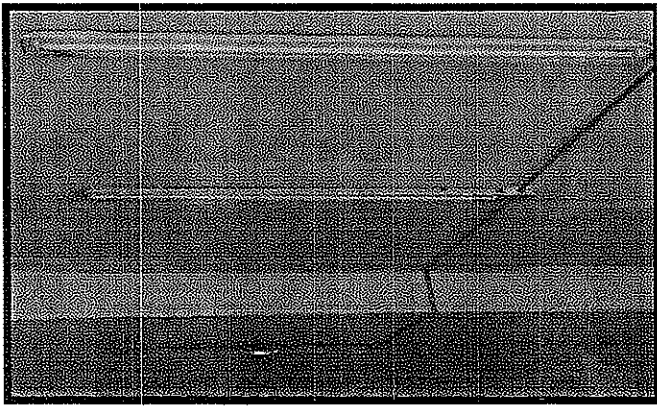
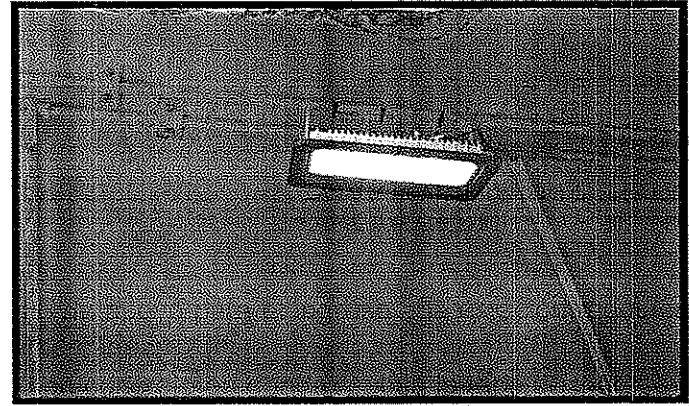
Arreglar las lámparas de techo, no funciona ninguna, se tiene una lampara provisional de luz azul, la cual puede provocar fatiga y estrés visual.

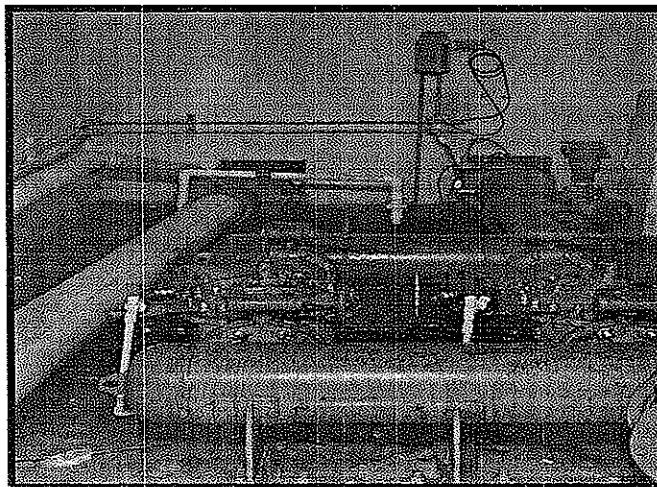
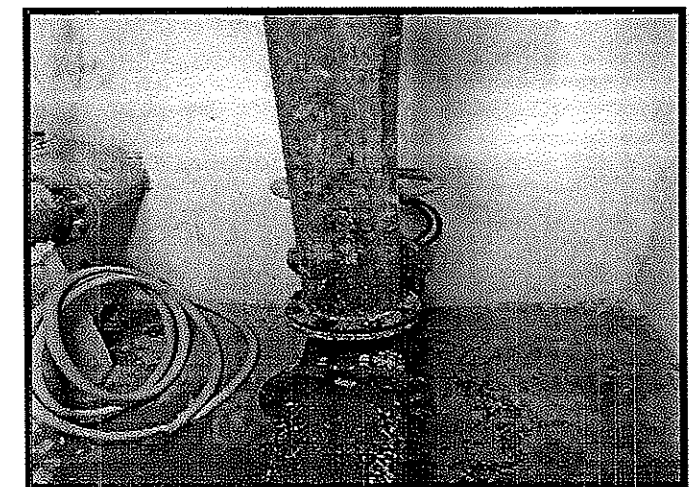
- Hacer revisión y arreglo del temporizador de la motobomba de evacuación, no funciona.
- Hacer mantenimiento de los diafragmas internos de las válvulas reguladoras de la estación.
- El sistema de lavado presenta perforación entre la T de rebose y la válvula de lavado.
- Hacer mantenimiento en general a la estación.

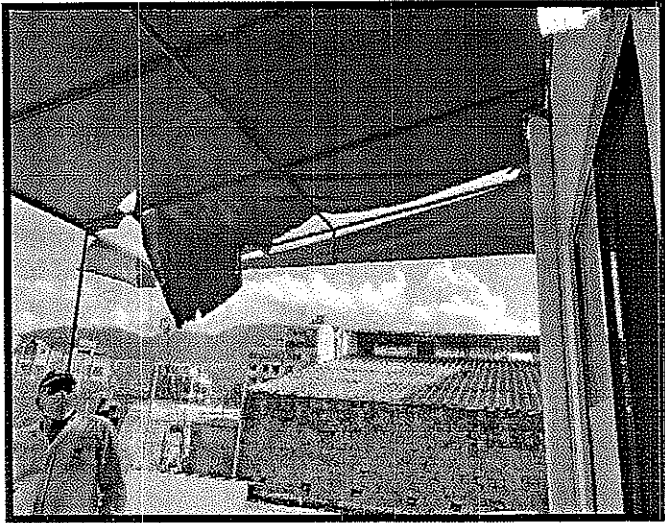
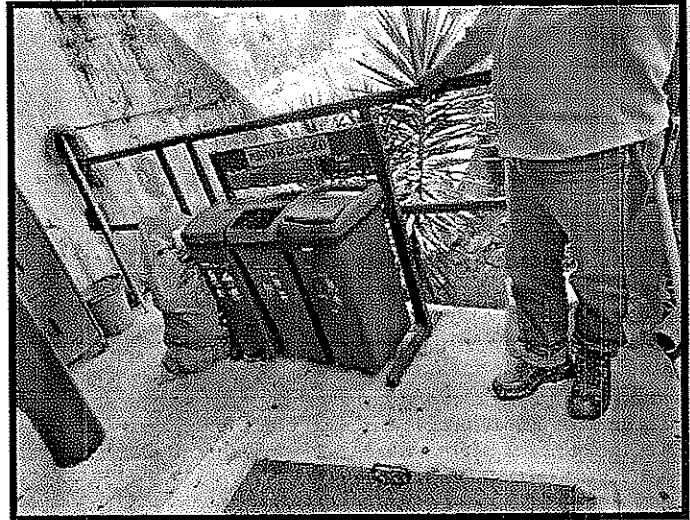
- Hacer arreglo o reposición de cubierta.
- Se debe hacer la correcta recolección de las basuras, se observan desechos en varias partes.
 - Hacer mantenimiento de pintura en toda la zona del primer nivel.

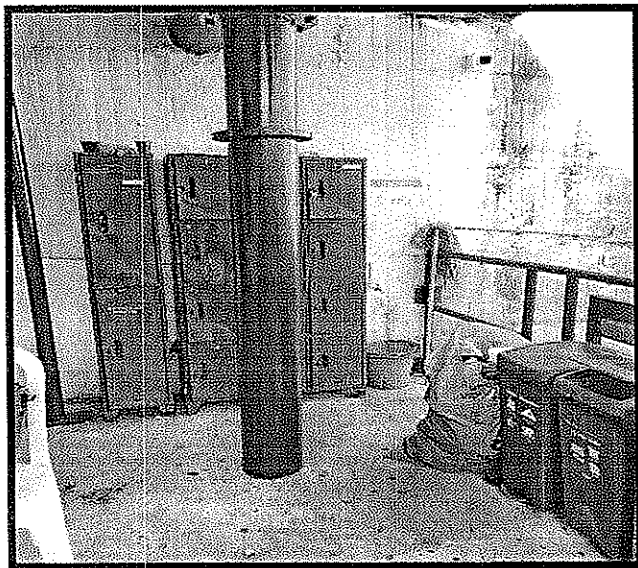
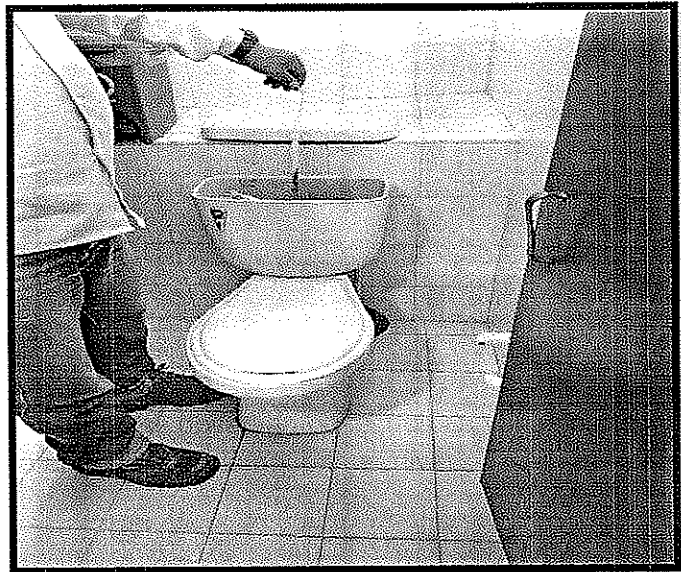
- Retirar muebles archivadores que no tiene ningún uso.
- Arreglar el mecanismo de descarga en los baños de las mujeres.
- Hacer reparación de las lámparas de techo de los baños.

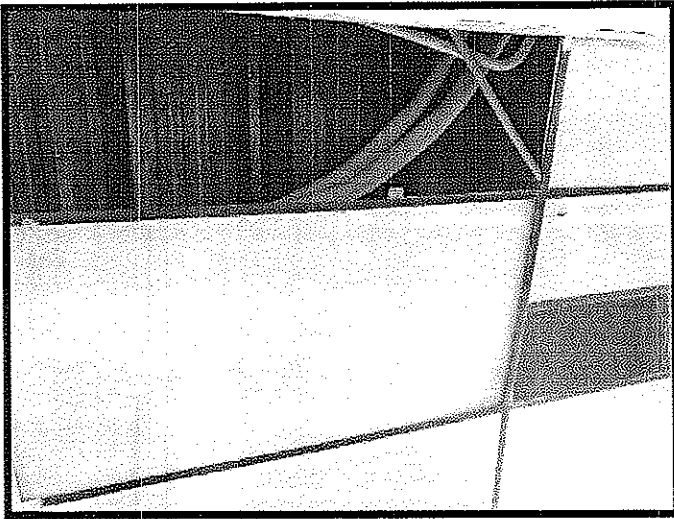
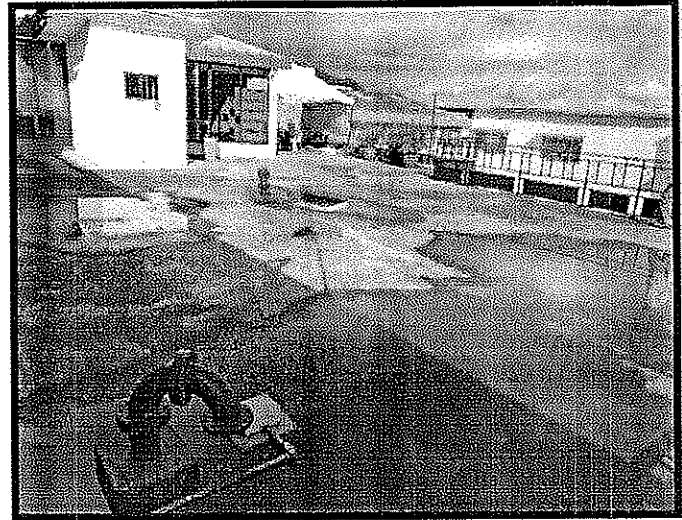
- Hacer reparación de cielo raso en los baños.
- Se observan aposamientos en varias partes de la superficie del tanque.

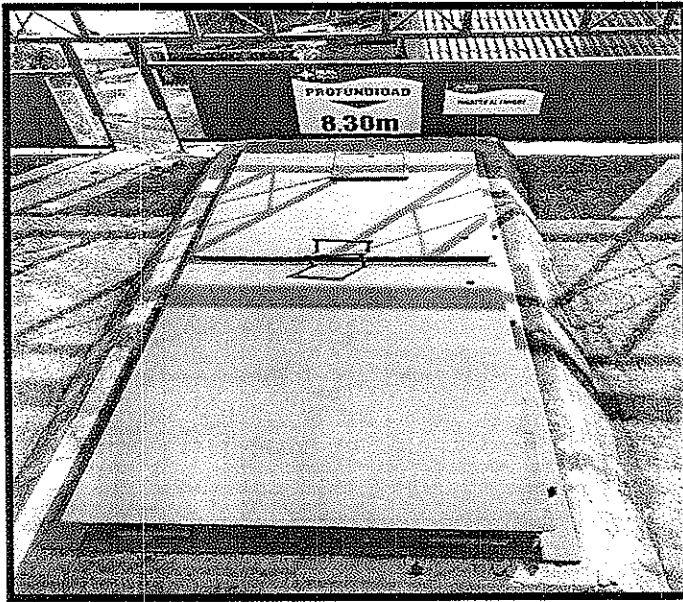
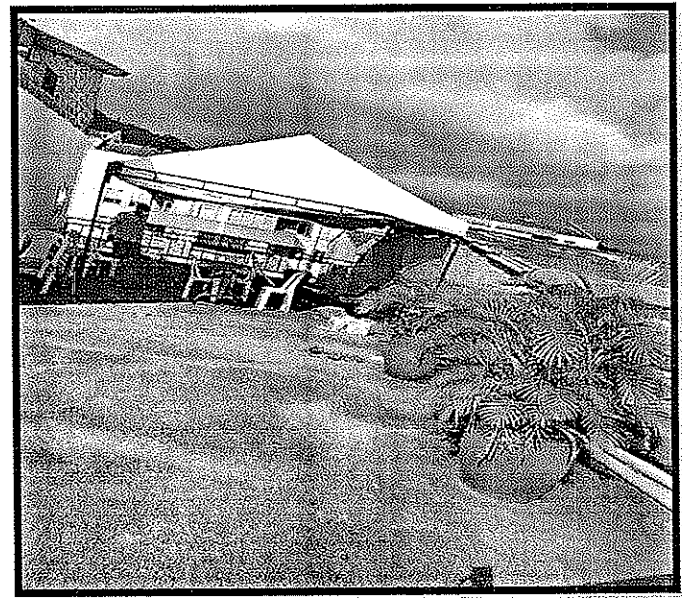
- Hacer cubierta para protección de lluvia al ingreso al tanque.
- Hacer punto de apoyo para ingreso al tanque.
- Retirar materas de la superficie del tanque.
- Hacer la reubicación de la zona social que se encuentra provisional en parte del tanque.

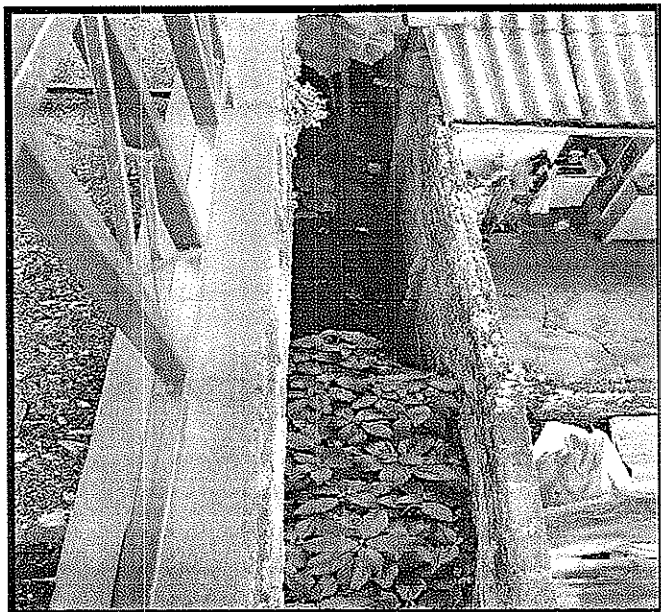
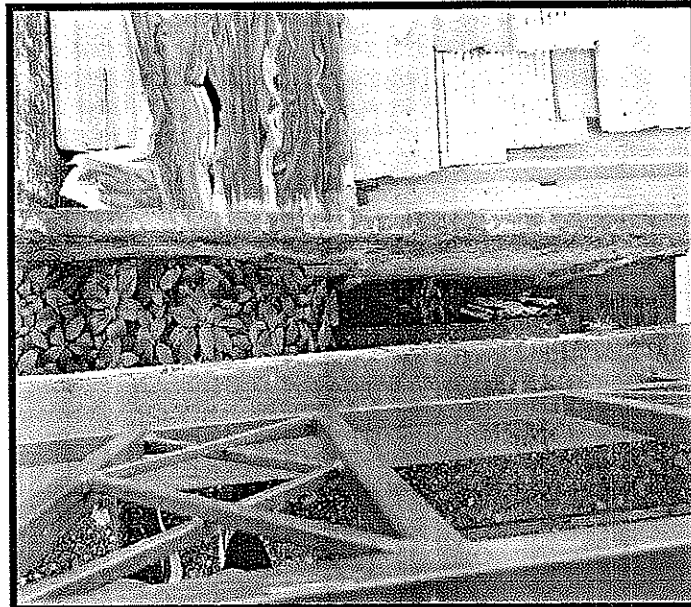
Hacer retiro de vegetación mural que nació entre los muros del tanque y el muro que colinda con los vecinos, hacer aseo en la misma zona, se observan desechos.

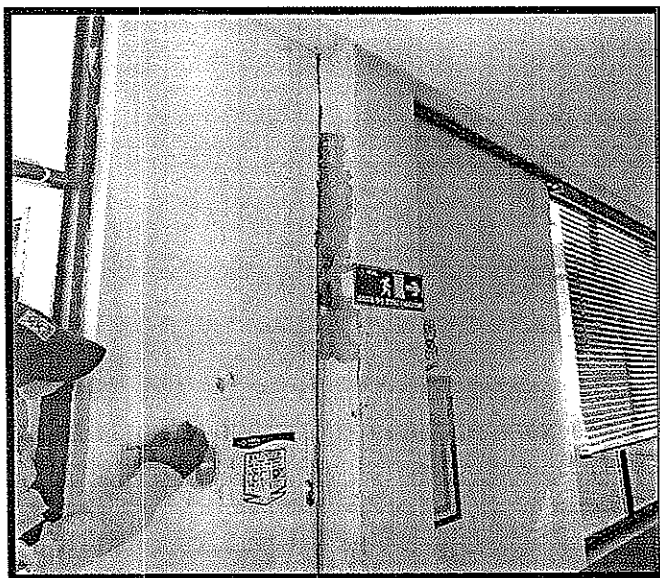
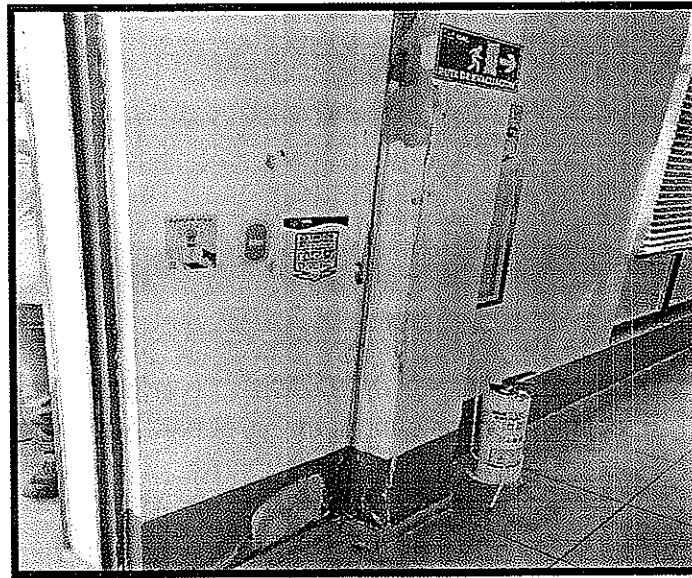
- Hacer arreglo de humedades en muros de las oficinas.

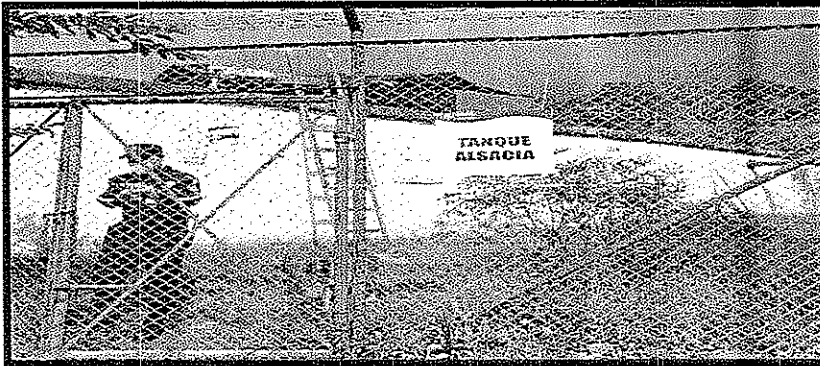
TANQUE ALSACIA (DISTRITO 9)

Hacer mantenimiento general al sistema de alumbrado del predio, de 10 lámparas funcionan 4, por lo que en la noche la zona queda muy oscura.

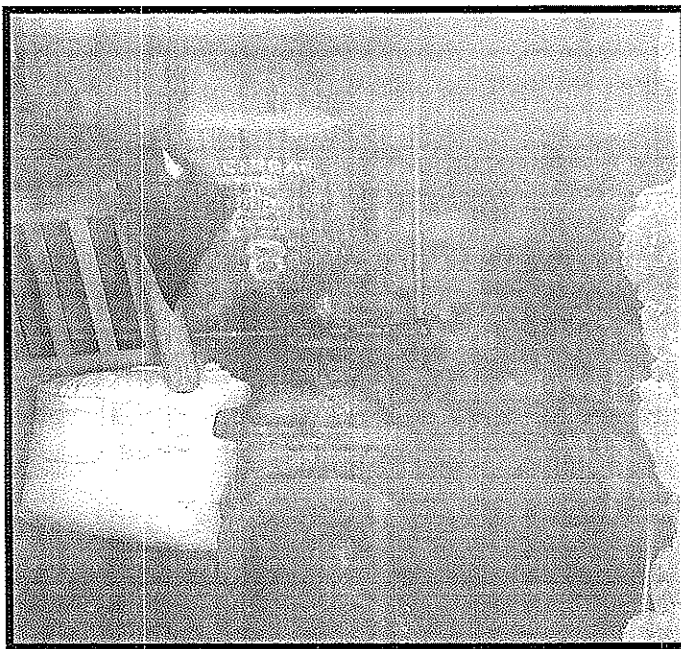
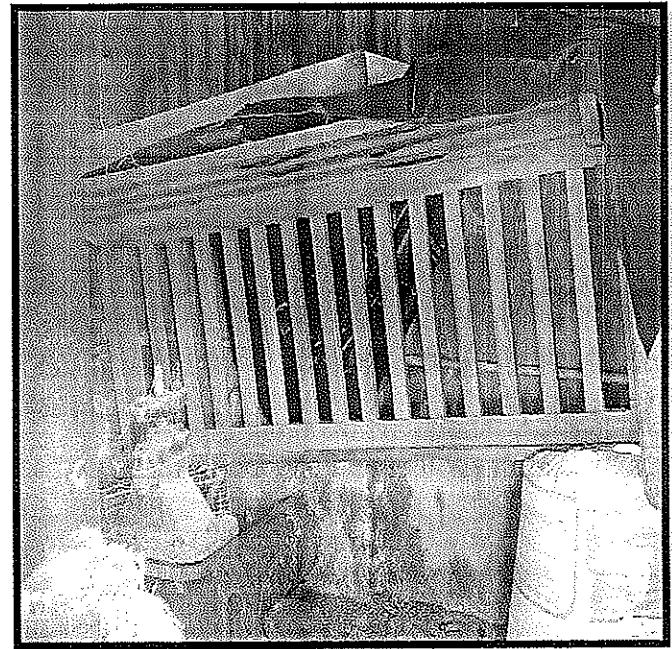
- En el cuarto de la valvula de salida se observa desorden, acumulación de enseres que no tienen ningun uso.
- Se debe hacer el retiro de estos enseres y despejar el área de la valvula.
- Hacer mantenimiento de pañete y pintura de muros en el cuarto de valvula de salida.
- Se debe construir una caseta de vigilancia y un baño para que los vigilantes tengan en donde organizar sus pertenencias.

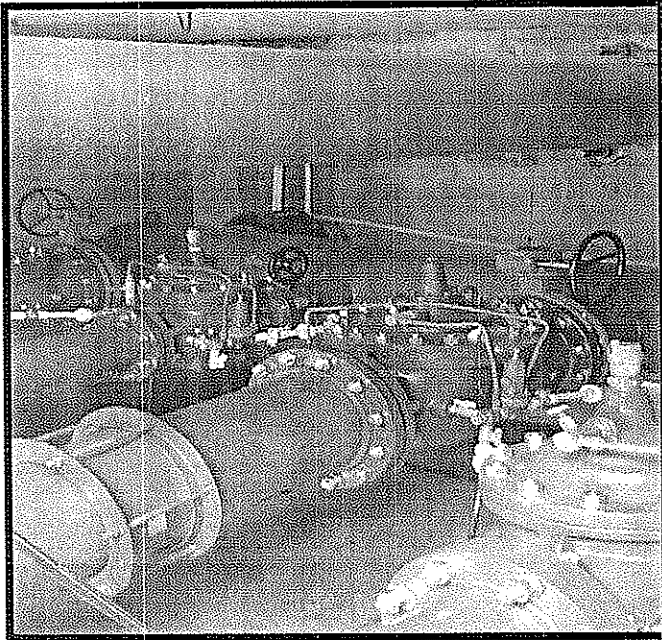
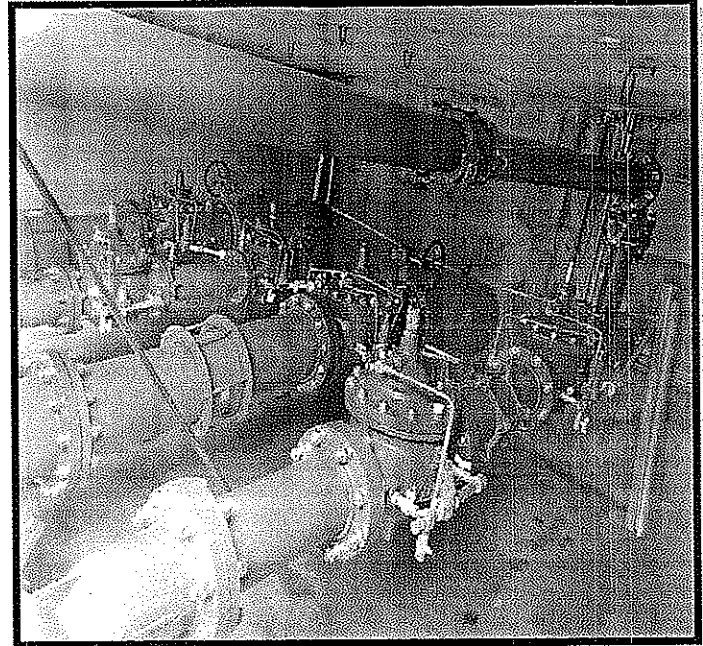
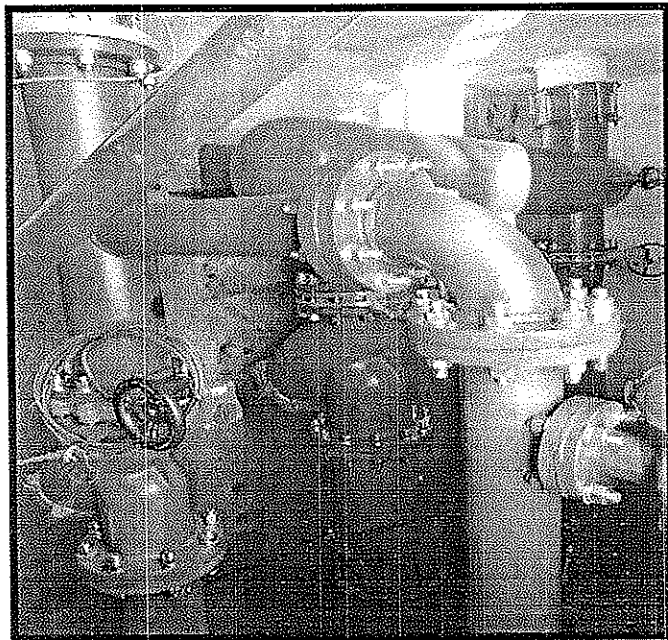
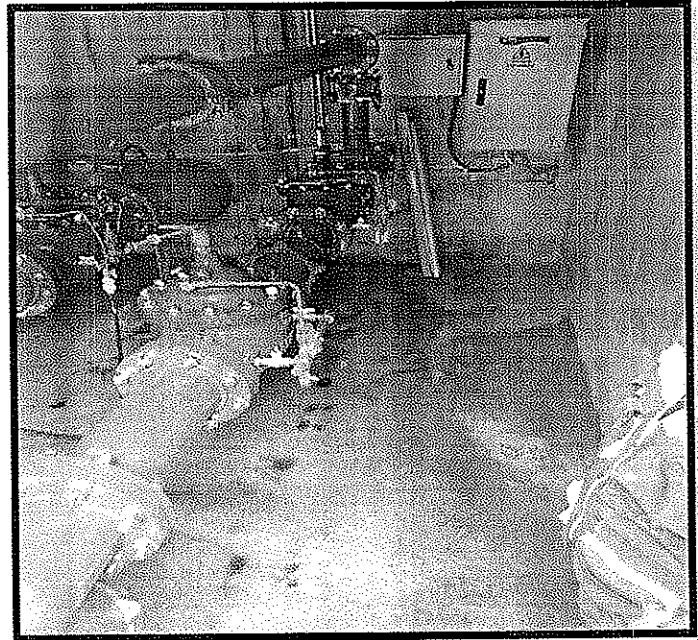
- Hacer mantenimiento de pintura a la tubería en algunas partes.
- Hacer limpieza de muros y pisos.

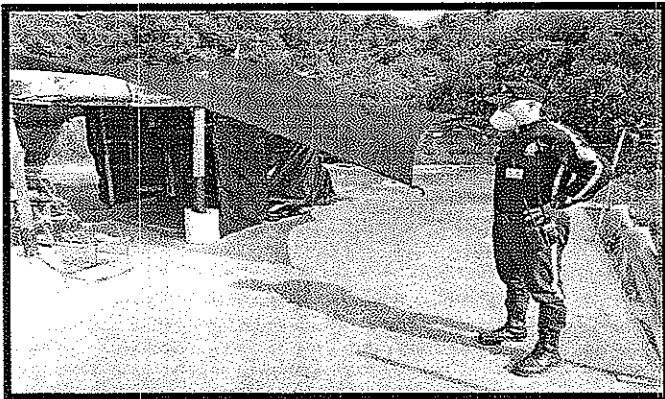
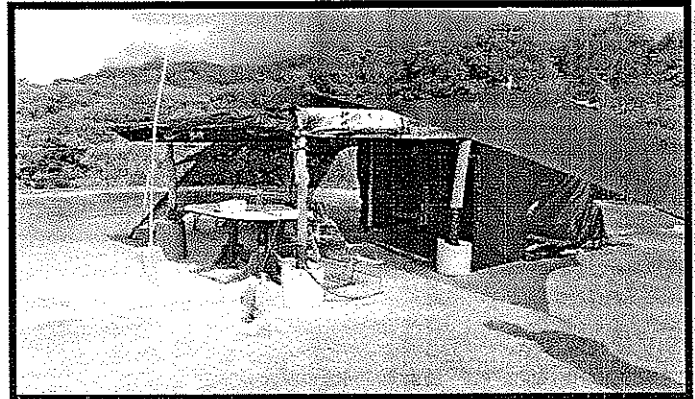
- Se hace urgente la construcción de caseta de vigilancia y baño, para hacer el desmonte de carpa provisional instalada por los vigilantes en la superficie del tanque; en donde manipulan energía eléctrica de manera artesanal, lo que representa un riesgo.

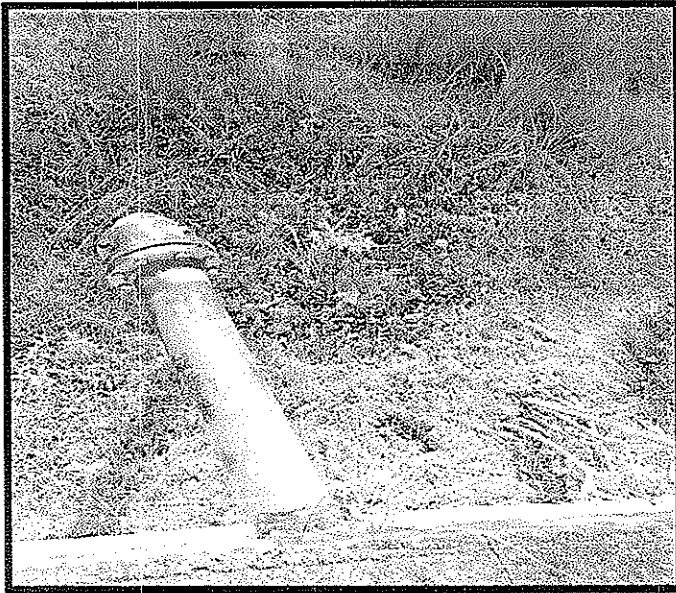
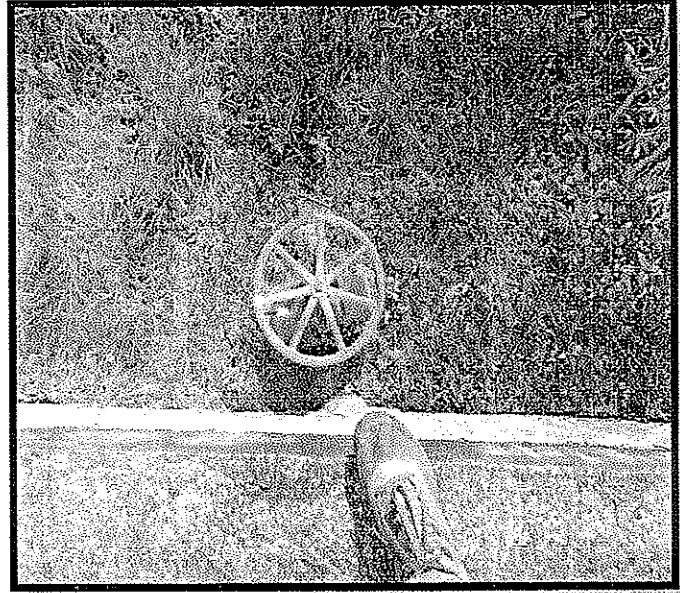
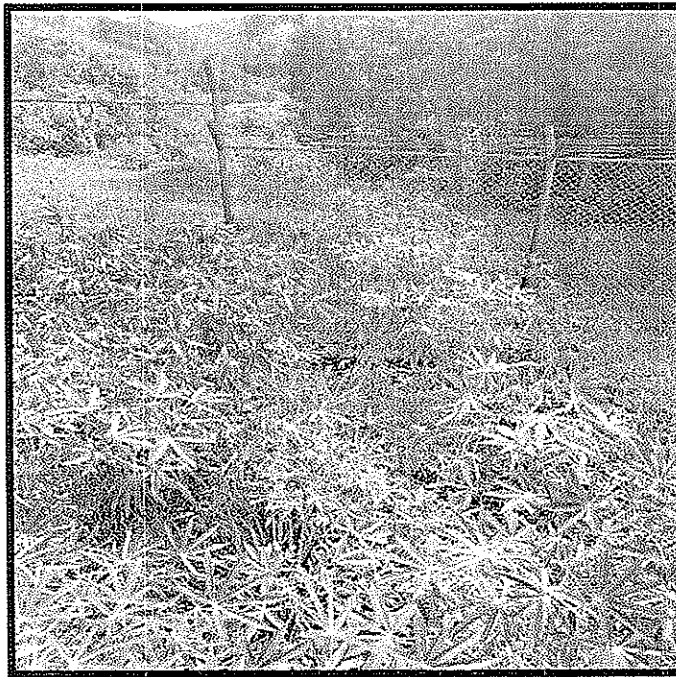
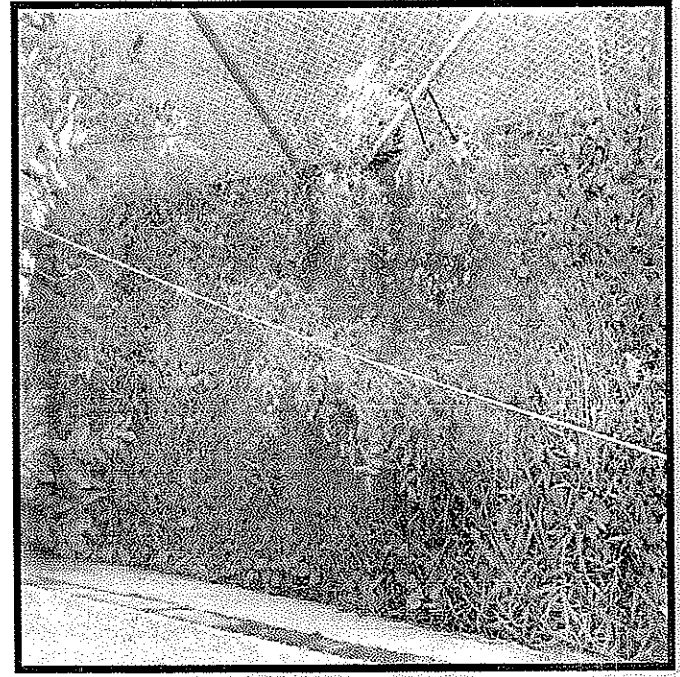
- Guadañar el predio en general. Hay presencia de animales rastreros, la cantidad de vegetación no permite la visibilidad de las válvulas y los by pass.

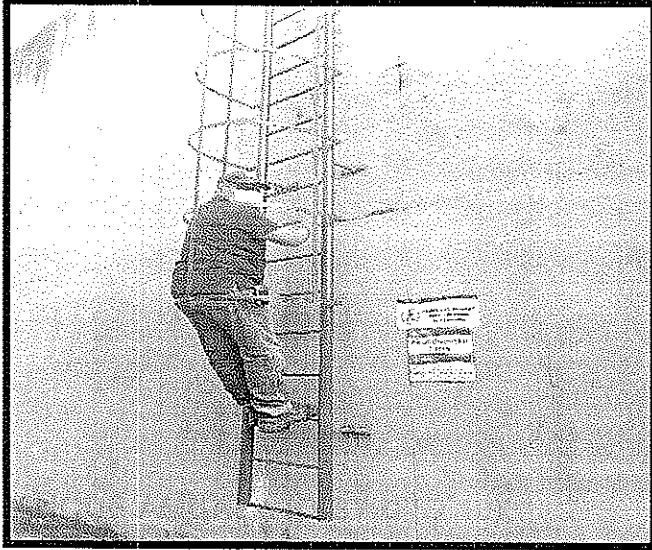
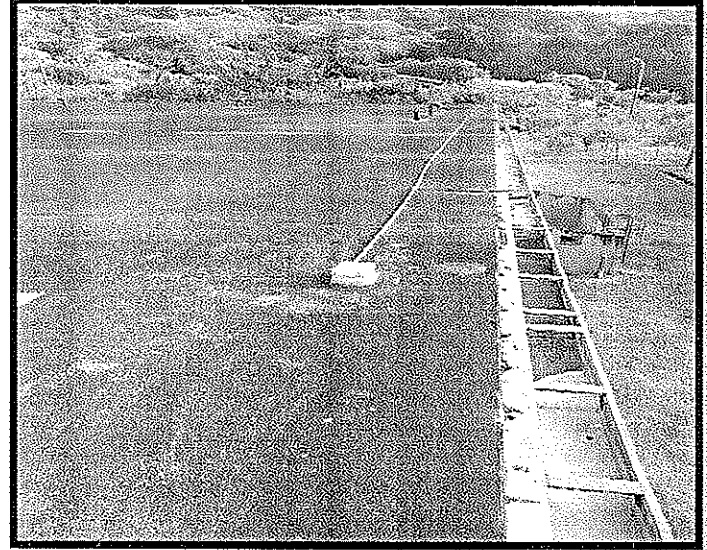
El tanque cuenta con una escalera de acceso que cuenta con las medidas de seguridad necesarias, le hace falta mantenimiento de pintura.

- El predio cuenta con 24 lámparas de las cuales solo funcionan 4, se debe hacer la revisión y arreglo de los 20 restantes.

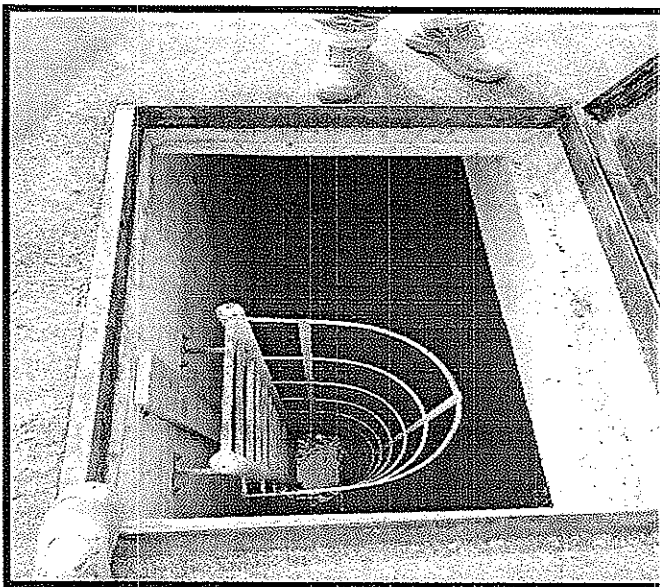
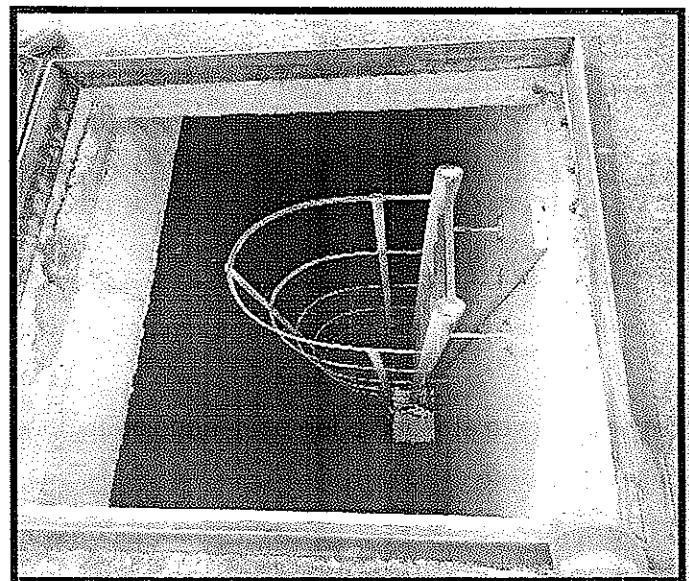
Se debe hacer mantenimiento a las escalerillas de acceso al tanque, mantenimiento pintura-epóxico.

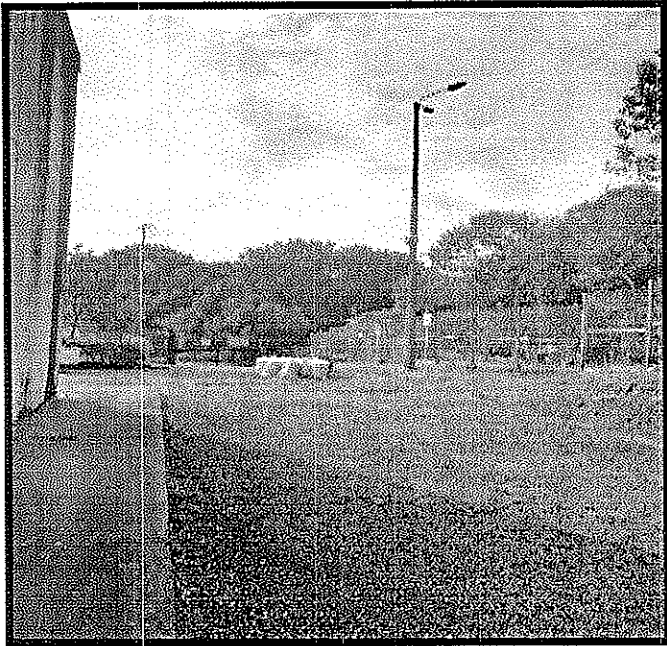
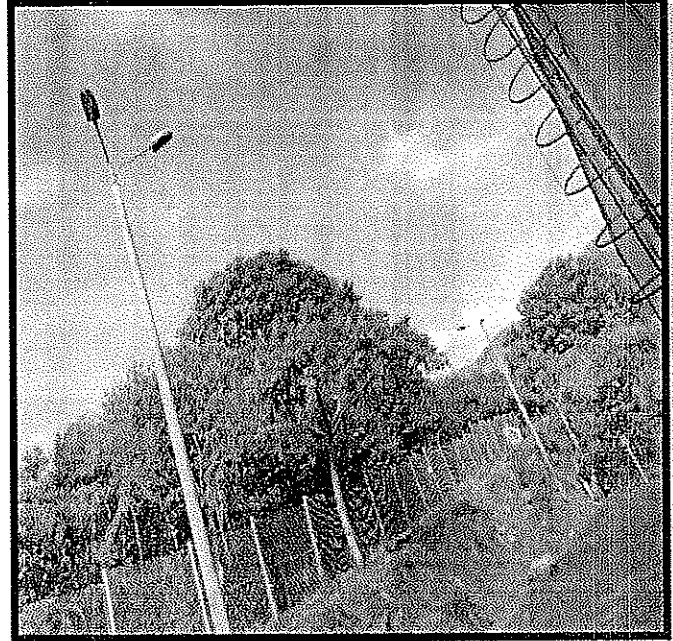
- Hacia la zona boscosa, las lámparas no funcionan, en la noche toda la zona queda iluminada con una sola lámpara.

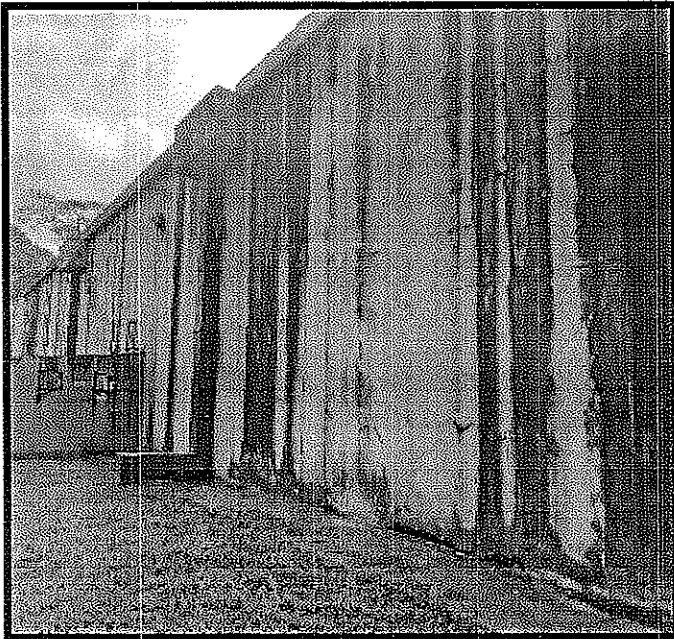
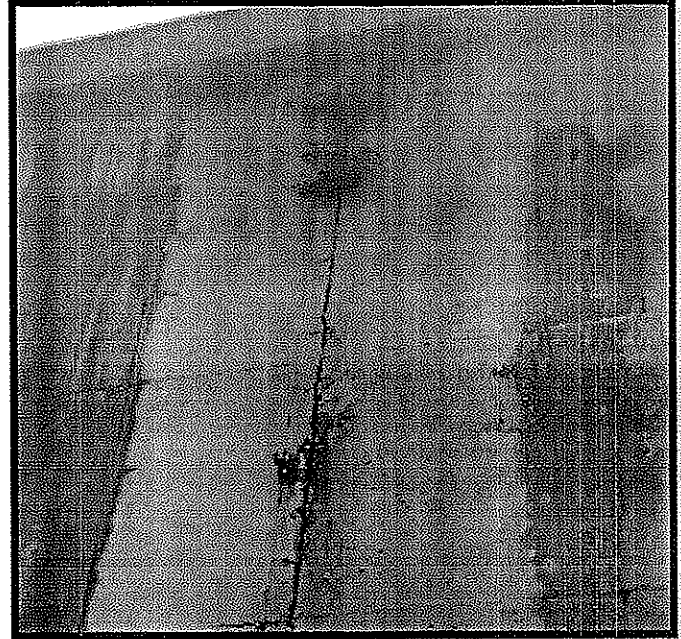
- Hacer reparación de fisuras en los muros laterales del tanque.
- Cuando el tanque está lleno se presentan perdidas grandes.
- Entre las fisuras del tanque está naciendo vegetación, se debe hacer el retiro, limpieza y tratamiento de fisuras en muros.

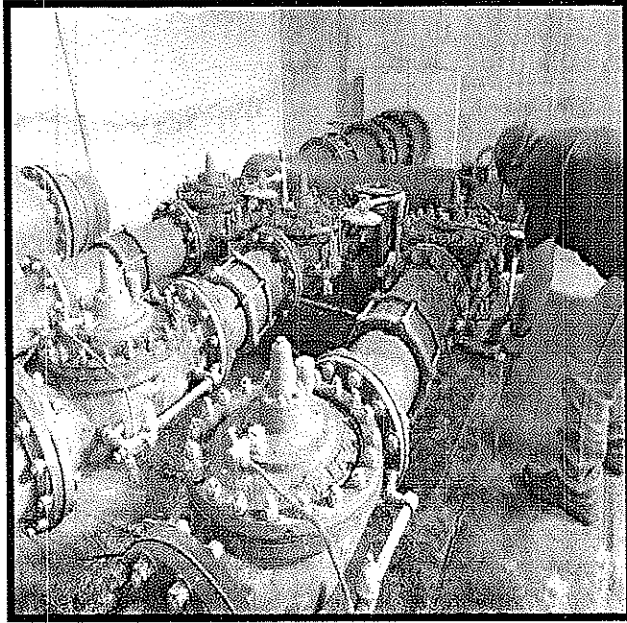
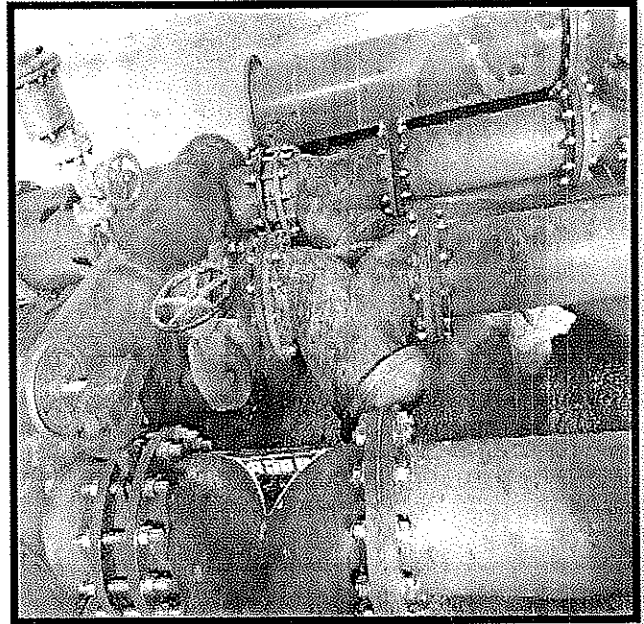
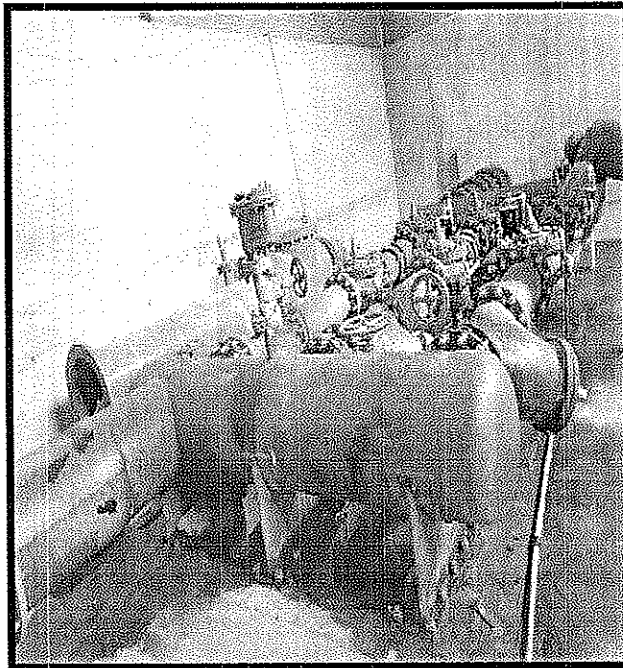
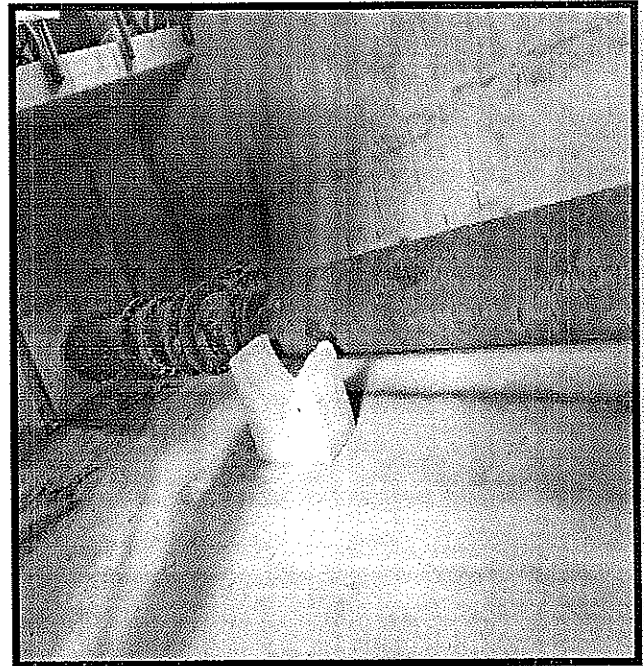
- El sistema de iluminación de la estación no funciona.
- Hacer mantenimiento general a la estación.
- Pintura de tuberías en general.
- Hacer limpieza de pisos con hidrolavado.

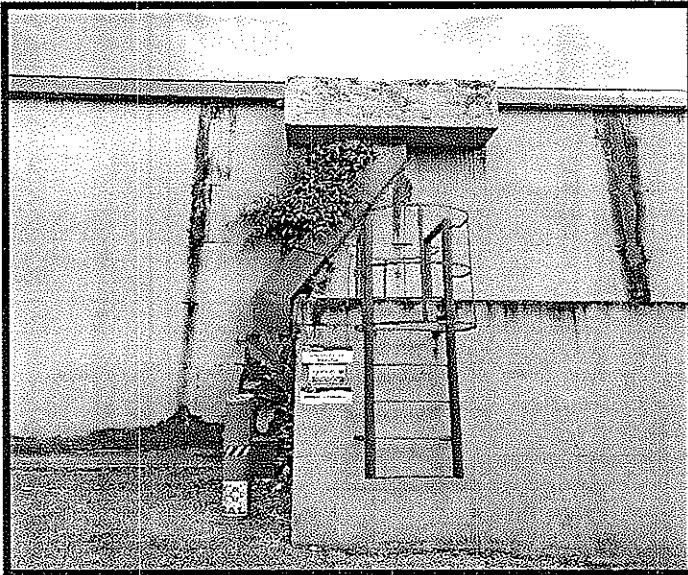
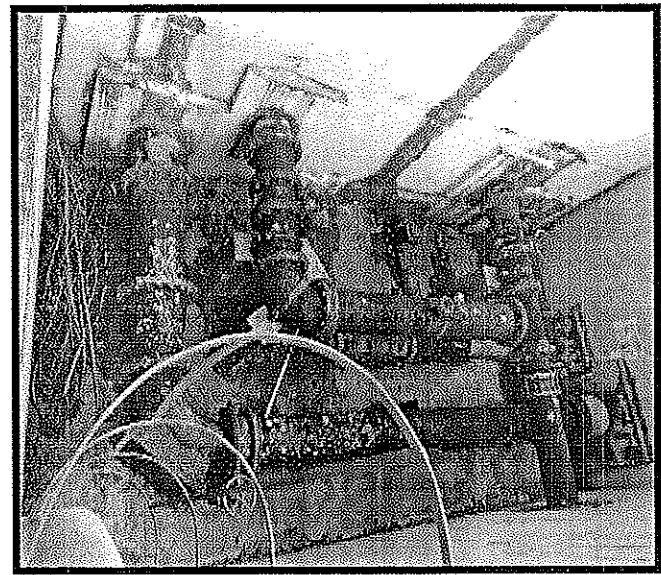
Hacer mantenimiento general a la cámara de válvulas 1 – Válvula de salida.

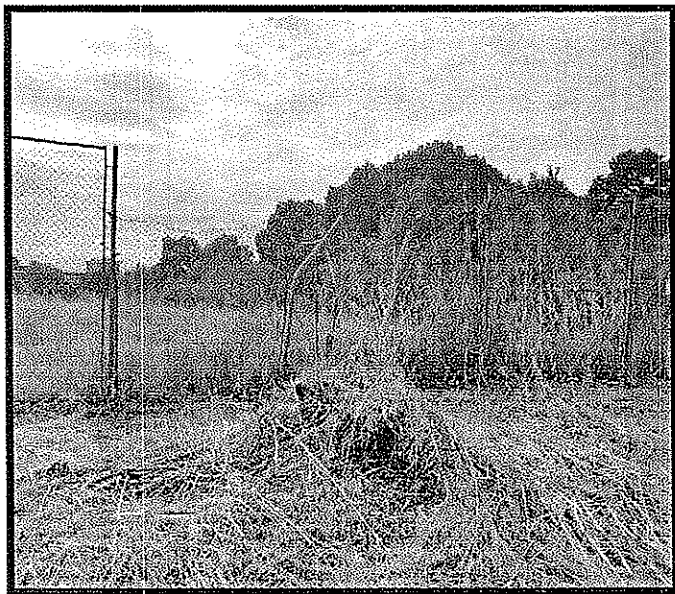
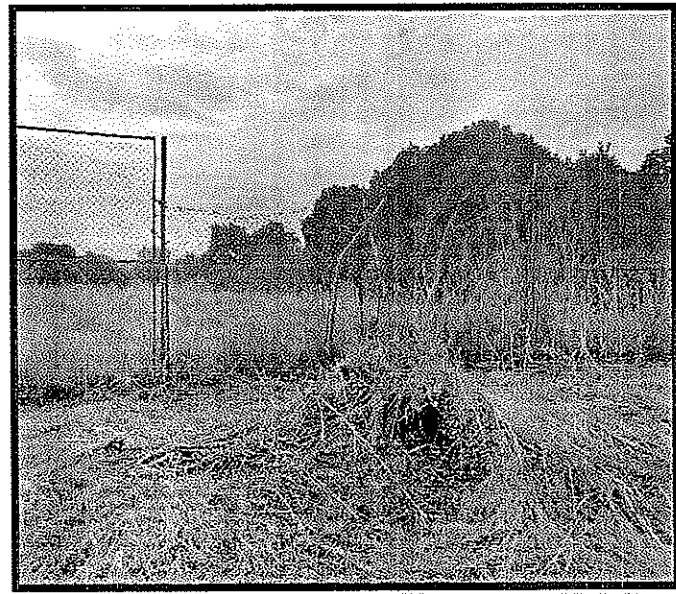
- Hacer limpieza y ambientación de las zonas verdes y boscosas, los encargados de mantenimiento podaron, pero no retiraron las basuras.
- Hacer arreglo del cerramiento.

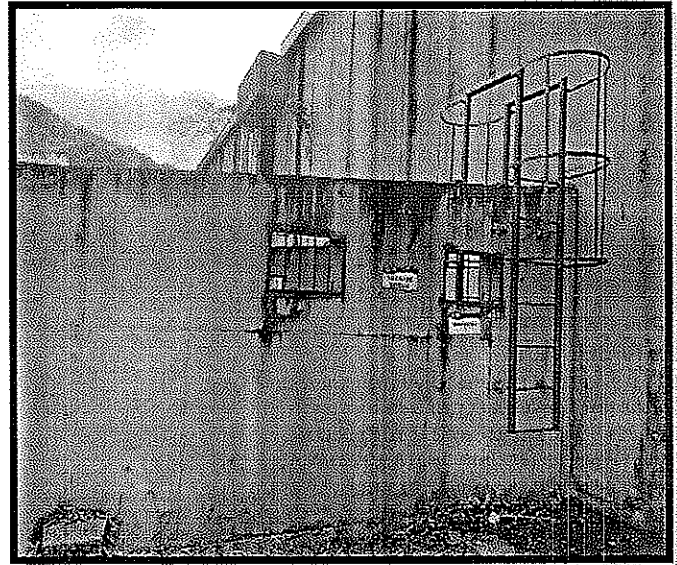
Hacer mantenimiento general a la cámara de válvulas 2 – válvula de entrada.

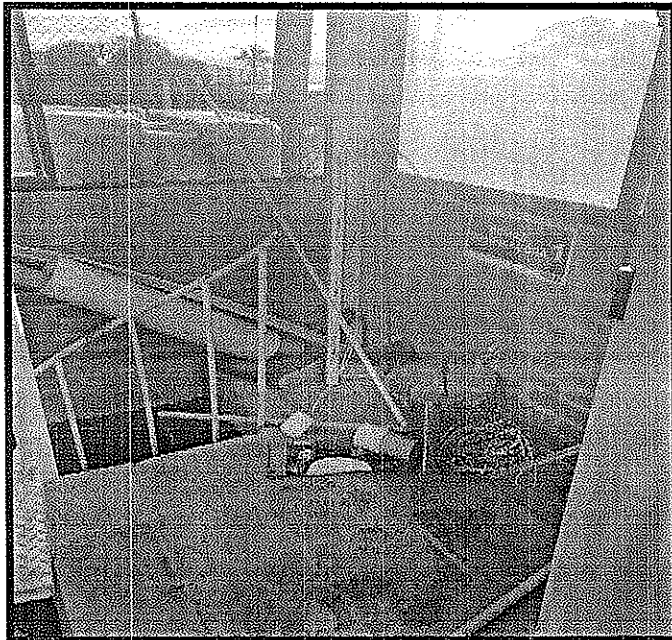
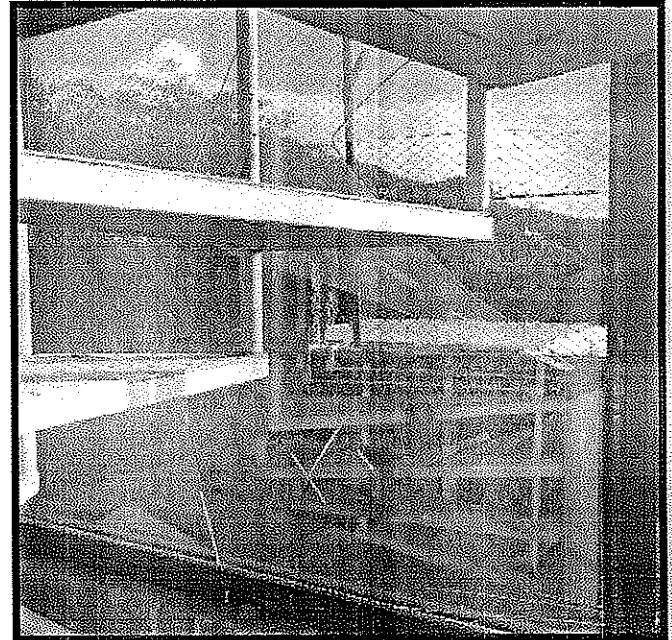
- Se requiere mantenimiento de equipos, estructuras, ornamentación, resanes.
- Hacer reposición de vidrio roto en la garita de vigilancia.

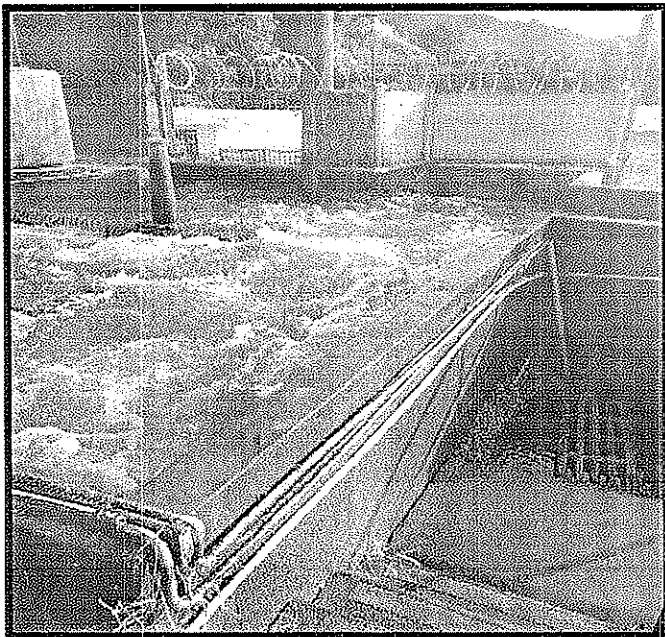
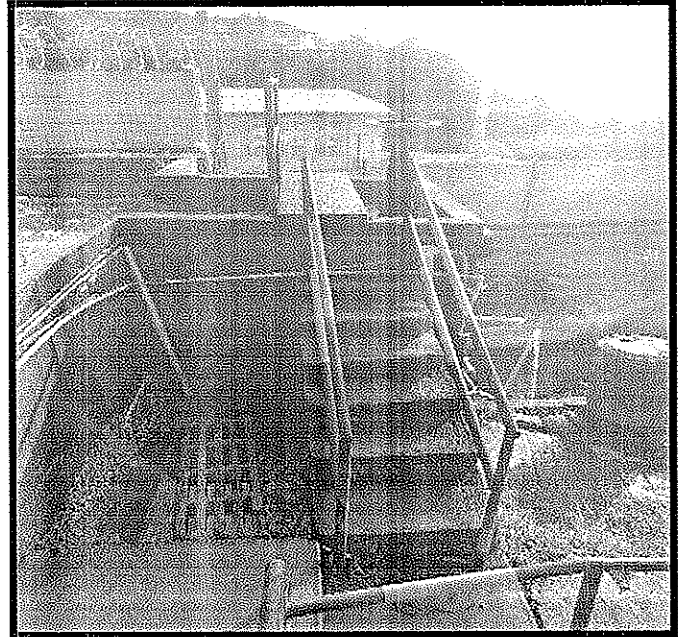
- Es necesario subir tres hiladas el muro que se observa en la foto, el agua rebosa el existente por lo que se generan perdidas y permanece húmeda toda la zona alrededor.
- Es necesario reconstruir la escalera.

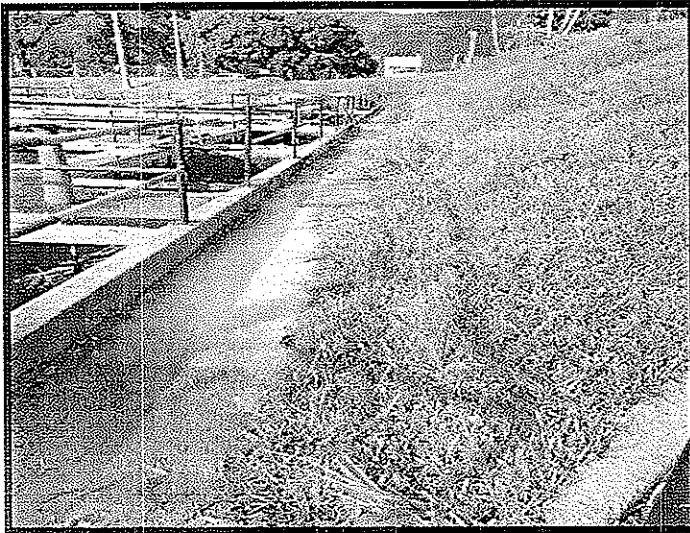
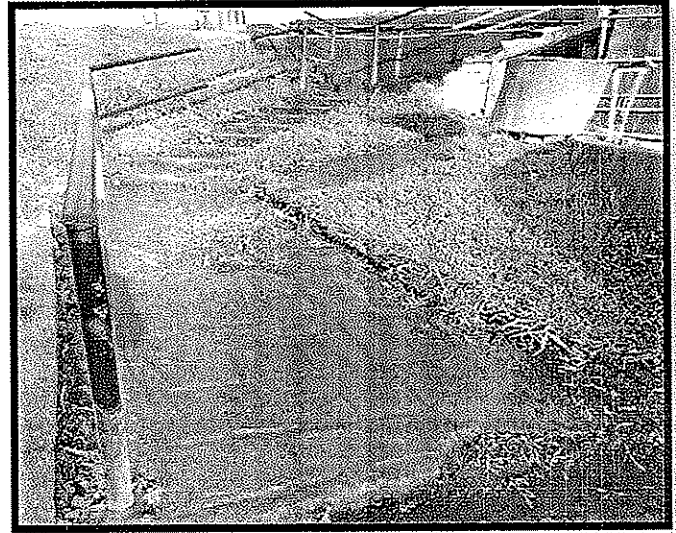
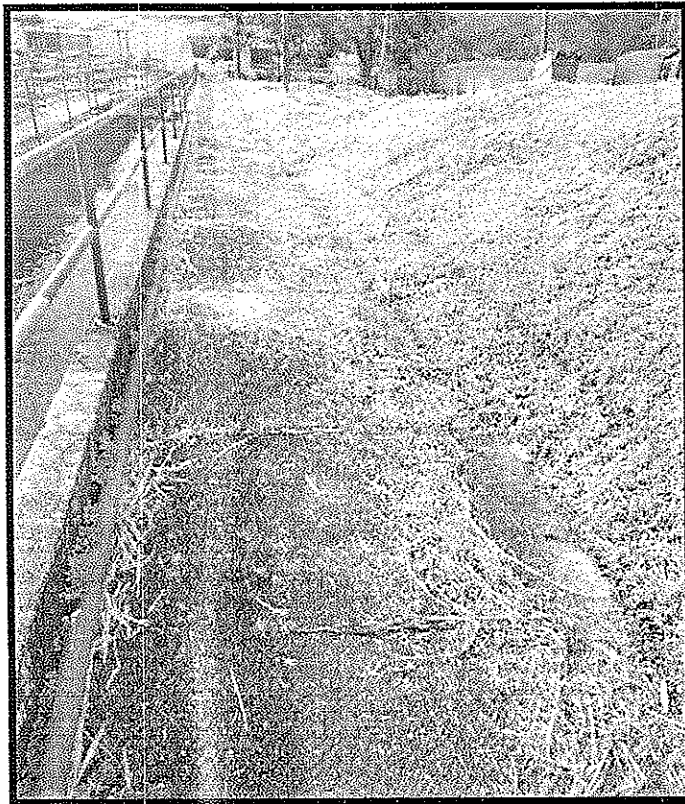
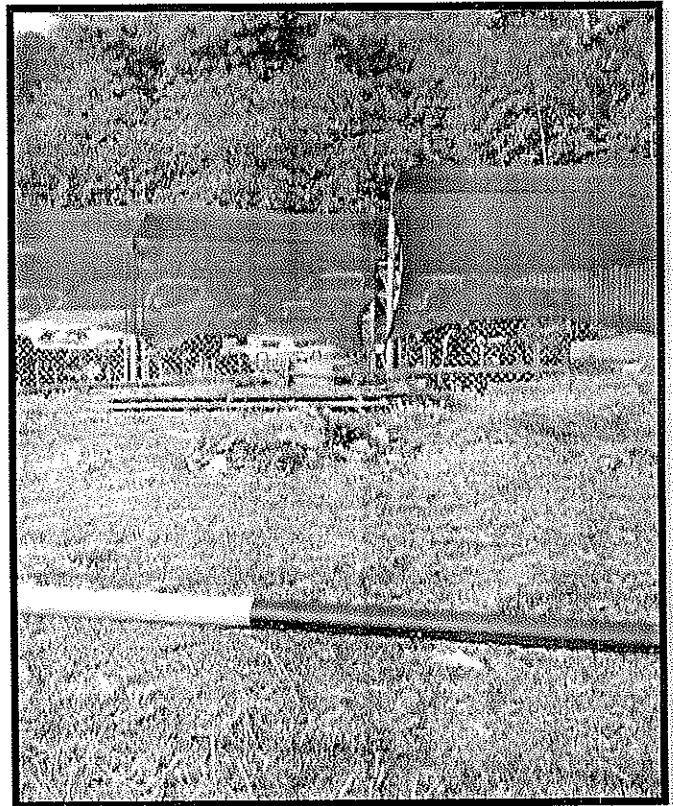
- Servicios generales no está haciendo bien el mantenimiento de poda.
