Contrato No.	0063 DE 11 NOVIEMBRE DE 2020		
Objeto	CONTRATAR LOS SERVICIOS DE UN PROFESIONAL JUNIOR GRADO 3 EN INGENIERIA CIVIL, PARA FORTALECER LOS PROCESOS QUE TIENE A CARGO LA DIRECCION OPERATIVA EN LA EMPRESA IBAGUEREÑA DE ACUEDUCTO Y ALCANTARILLADO IBAL S.A. E.S.P. OFICIAL.		
Valor total	CINCO MILLONES DOSCIENTOS CINCUENTA MIL PESOS MCTE (\$5.250.000) MCTE.		
Contratista	GINNA PAOLA REINOSO MERCHAN		
Supervisor	HAROLD ROSEMBERT RODRÍGUEZ		
Fecha de Inicio	24 DE NOVIEMBRE DE 2020		
Fecha de terminación	08 DE ENERO DE 2021		
Plazo de Ejecución	Un (1) mes, quince (15) días, contados a partir de la suscripción del acta de iniciación.		
FECHA DE ELABORACIÓN DEL ACTA PARCIAL		Año	Mes
		2020	12
Día 28			
En la ciudad de Ibagué, en la fecha antes indicada, contratista y supervisor suscriben la presente Acta Parcial No.01 del contrato antes identificado. Para completar y soportar los trámites necesarios para su correspondiente pago.

INFORME DE ACTIVIDADES			11 DE NOVIEMBRE DE 2020
CONTRATISTA	GINNA PAOLA REINOSO MERCHAN	CONTRATO N° 063	
OBJETO	CONTRATAR LOS SERVICIOS DE UN PROFESIONAL JUNIOR GRADO 3 EN INGENIERIA CIVIL, PARA FORTALECER LOS PROCESOS QUE TIENE A CARGO LA DIRECCION OPERA

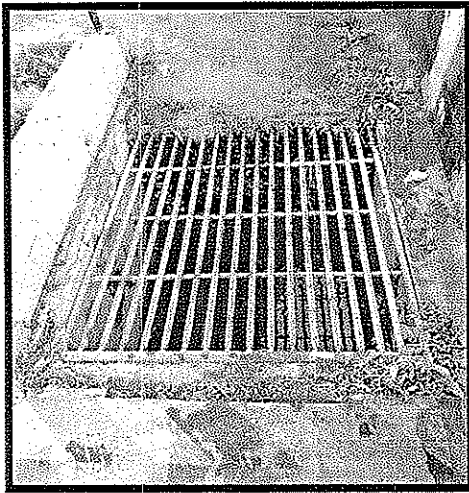
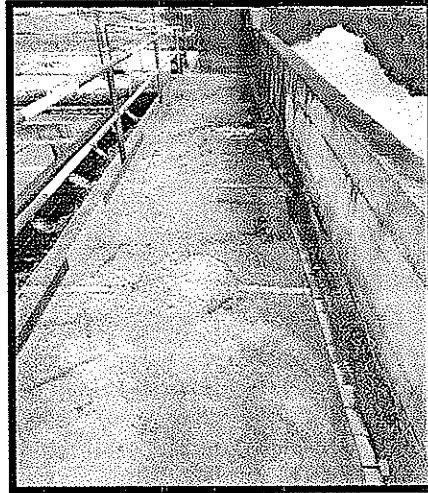
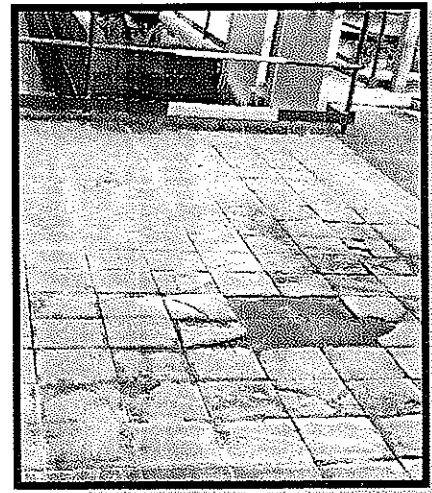
- El tubo que va debajo de la caja está colapsado.
- Hacer mantenimiento y arreglo de pisos, hay partes que están rotas.

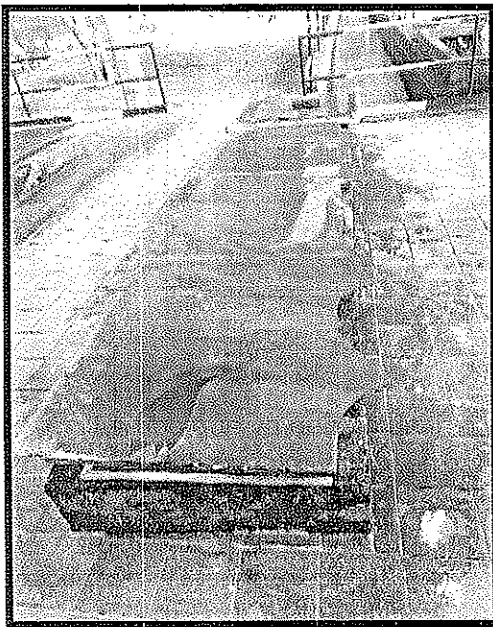
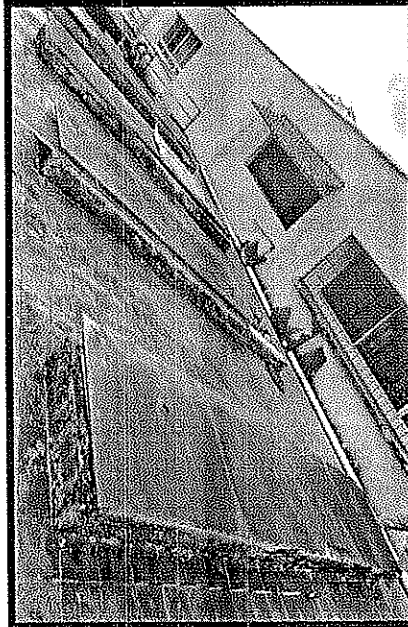
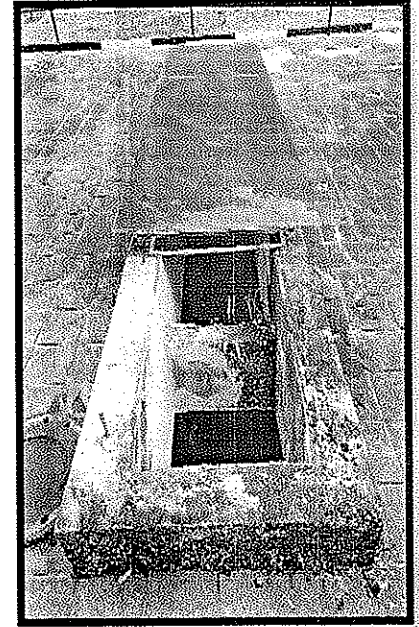
- El ornamentador debe hacer un marco para cubrir.
- Hacer mantenimiento de humedades.

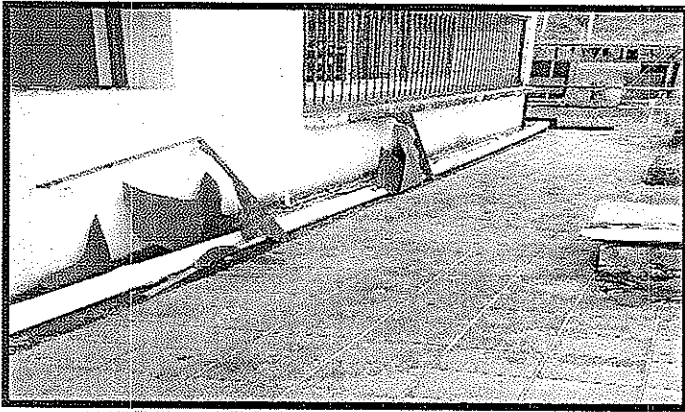
Recoger vidrios que están por el paso.

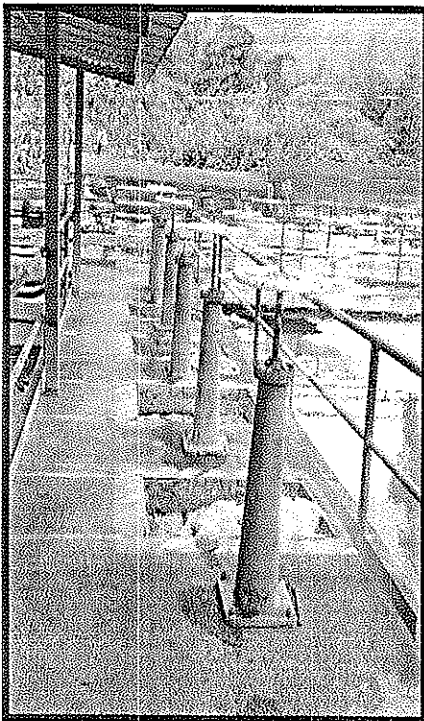
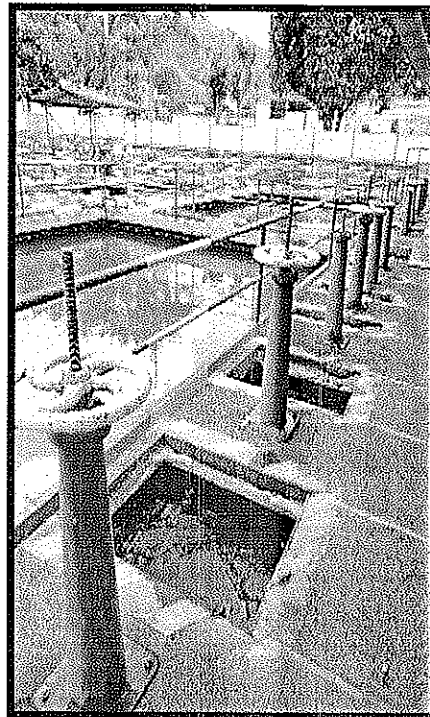
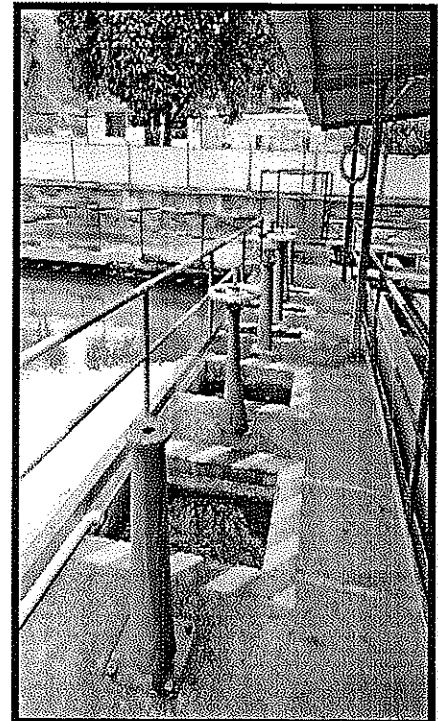
Hay válvulas de las compuertas sin su rueda o volante, 4 en línea 3, 3 en línea 2 y 2 en línea 1, se sugiere cambiarlas todas o habilitar los canales, para lo cual se necesitan 2 compuertas en los pasillos. Se debe hacer muro para aislar.

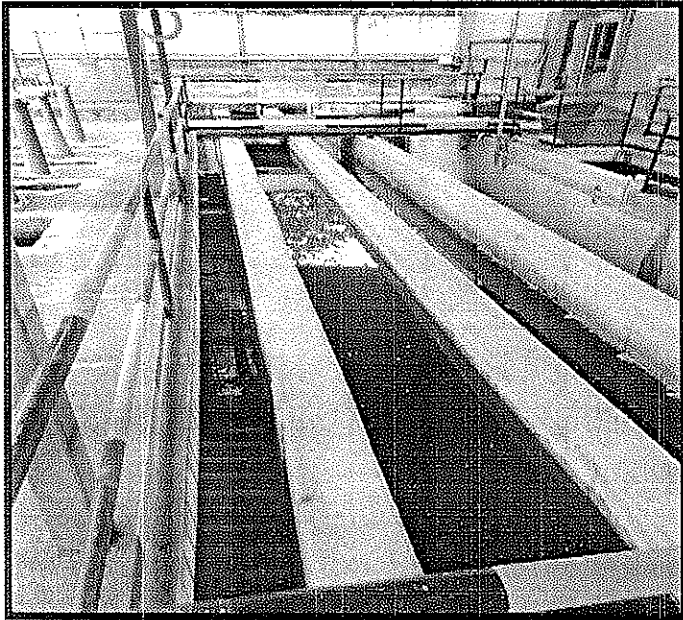
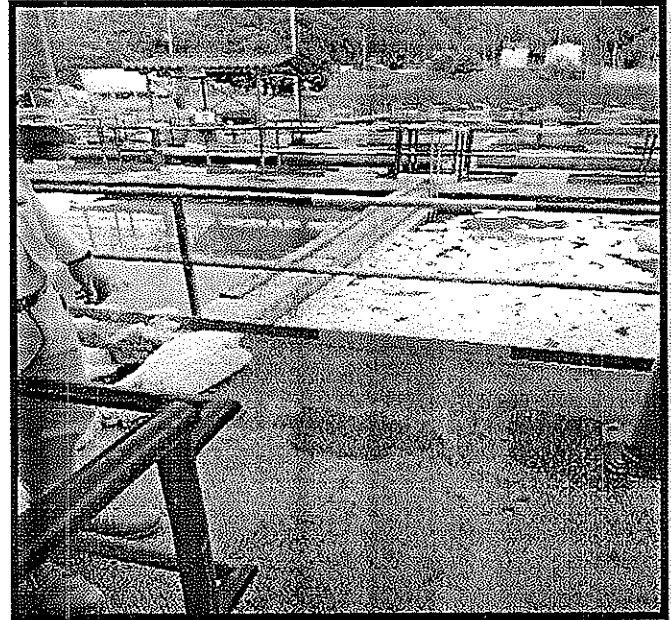
Cambiar las placas sedimentadoras, están colapsadas.

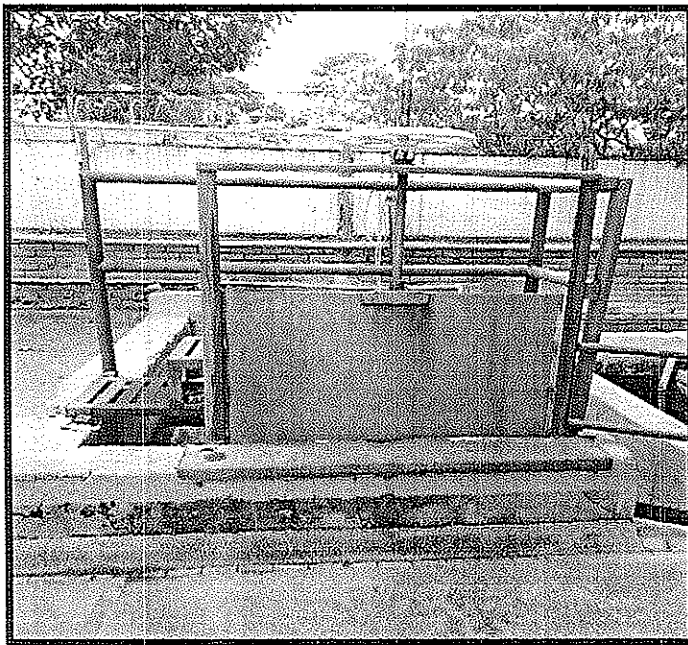
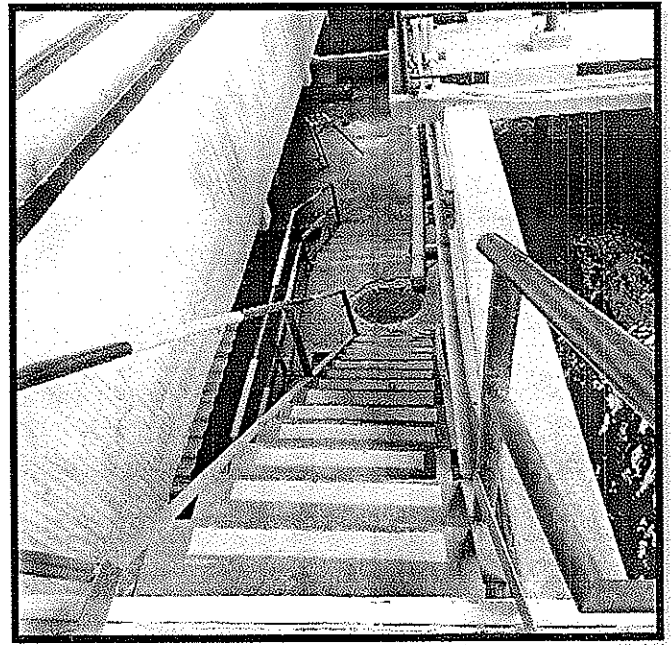
- Cambiar esta compuerta por una más pequeña, esta es muy grande y pesada para manipularla es necesario hacerlo entre dos personas.
- Rehacer la escalera que va a los motores de los floculadores.

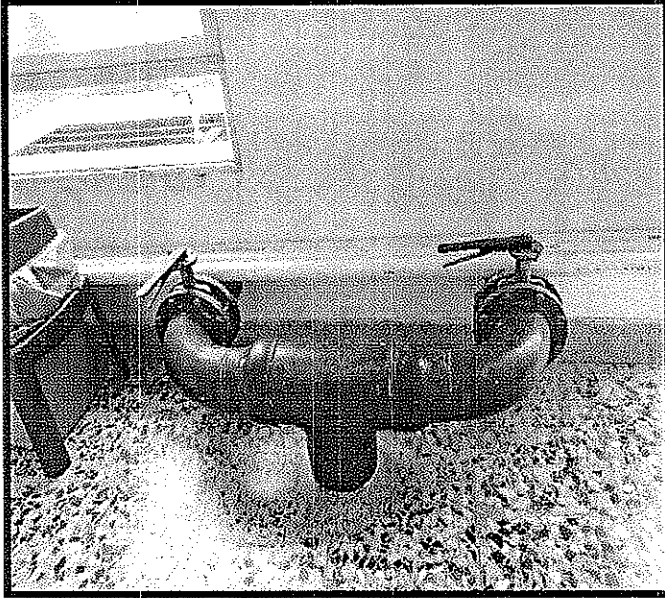
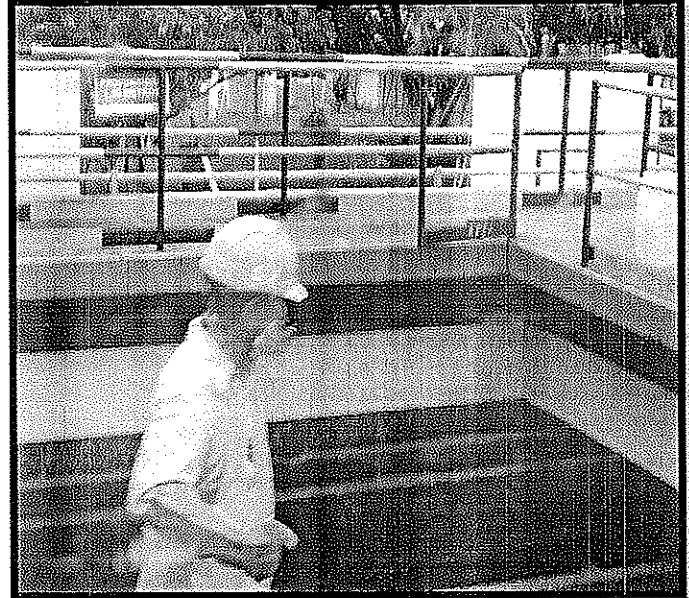
- Las válvulas que permiten el retro lavado del filtro son 12 y todas requieren mantenimiento.
- Se necesitan escaleras de descenso a los filtros de planta 1, se hizo la puerta de ingreso, pero no escalera para bajar. Todos tienen la puerta, pero ninguno tiene escalera para bajar.

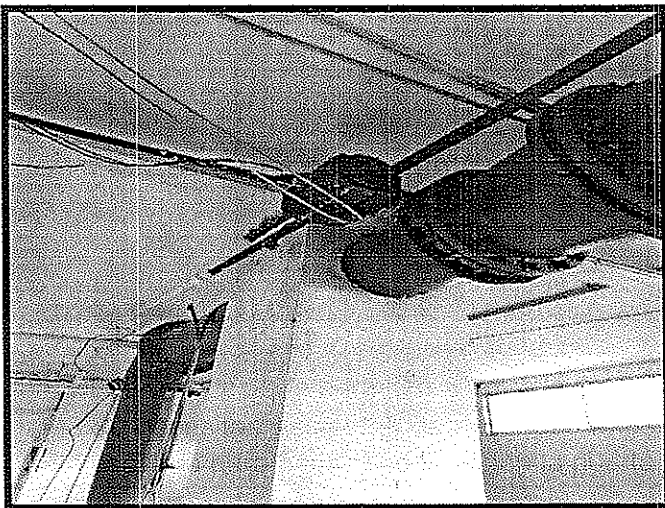
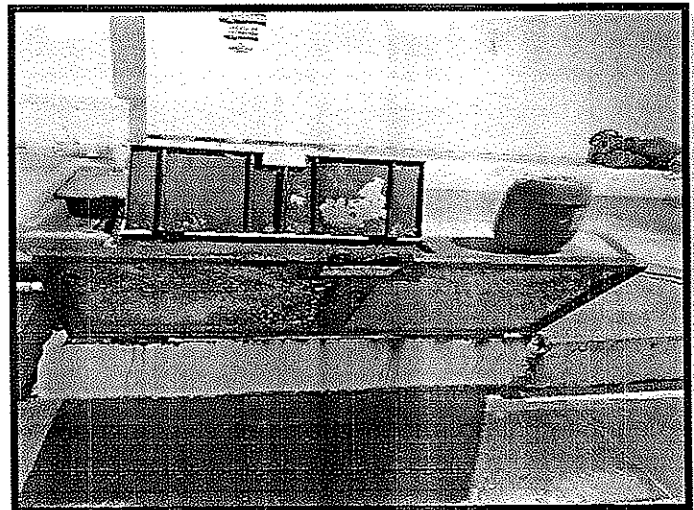
- Se debe cambiar o hacer mantenimiento al adaptador de válvula mariposa.
- Hacer cambio de tapas en el pasillo de filtración.

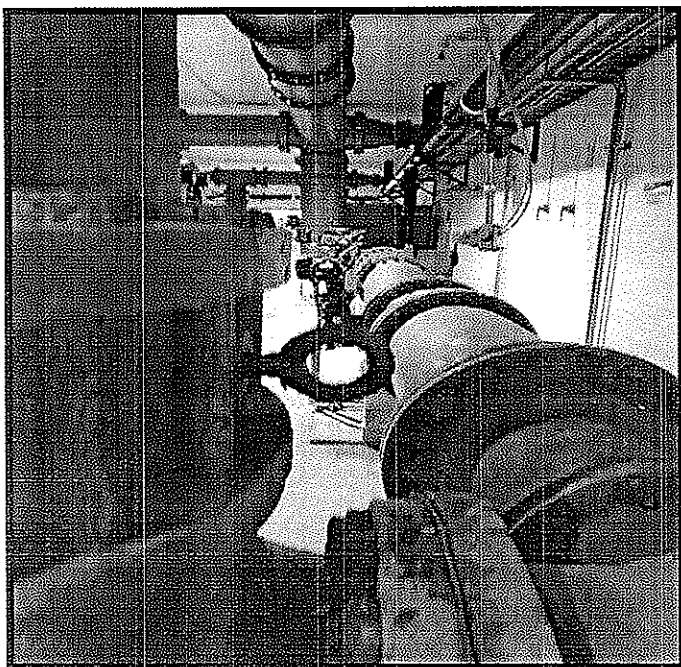
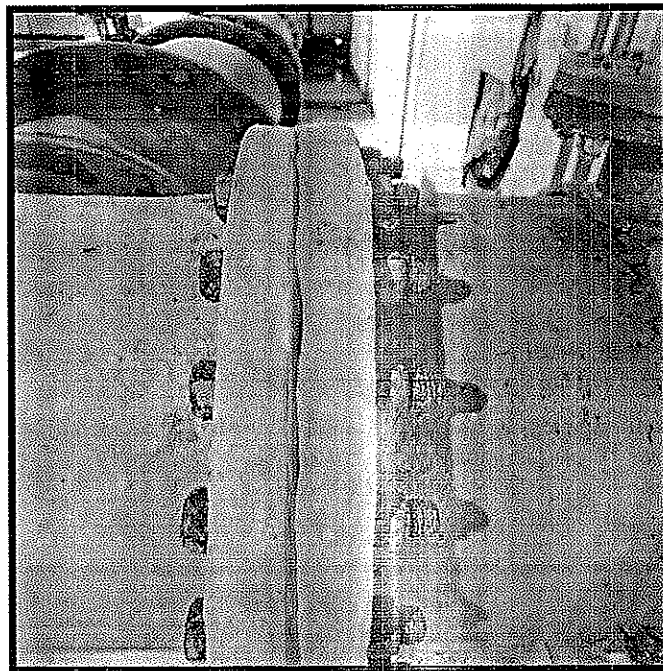
- Hacer mantenimiento Sandblasting a la tubería y hacer cambio de tornillería.

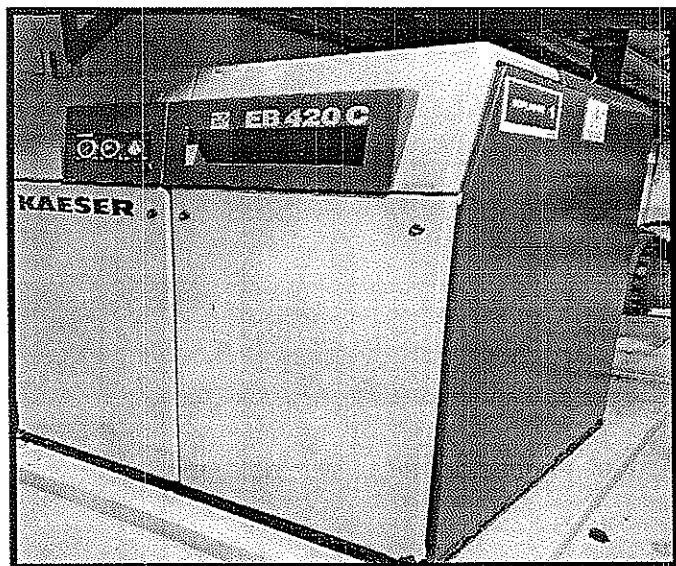
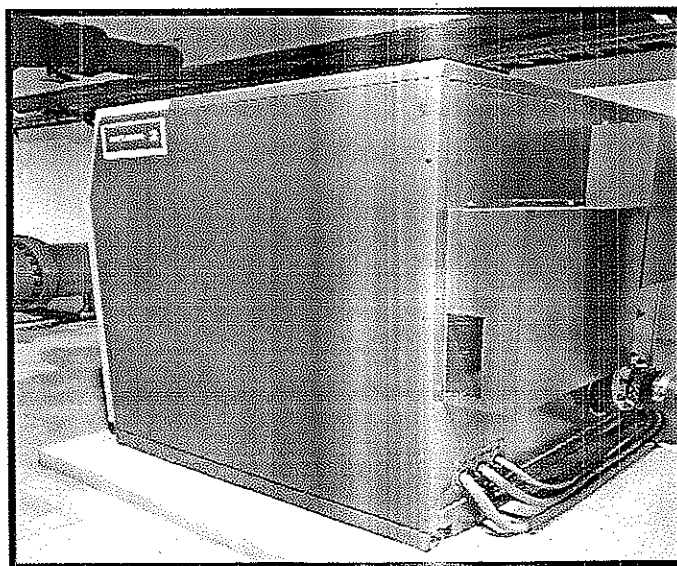
- Hacer mantenimiento a los 2 sopladores.

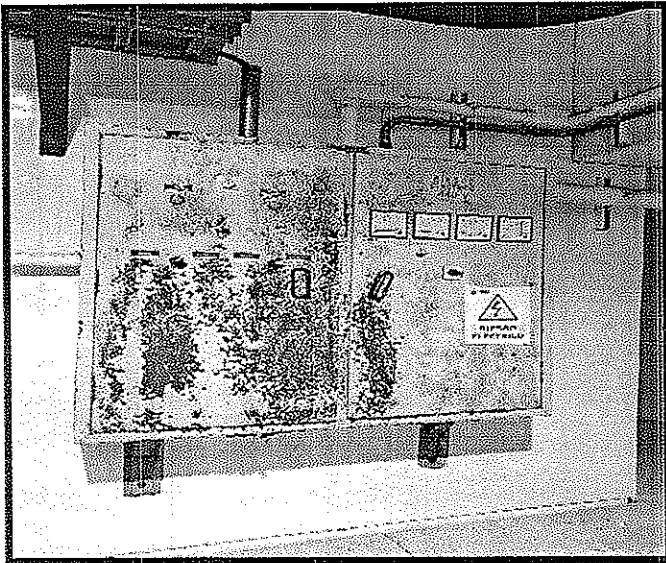
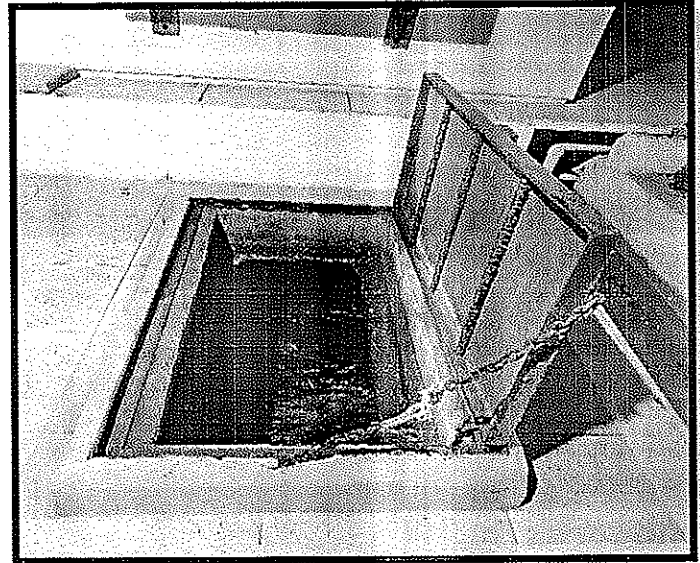
- Hacer cambio y reubicación de caja eléctrica.
- Cambio de tapa de tanque agua filtrada, planta 1.

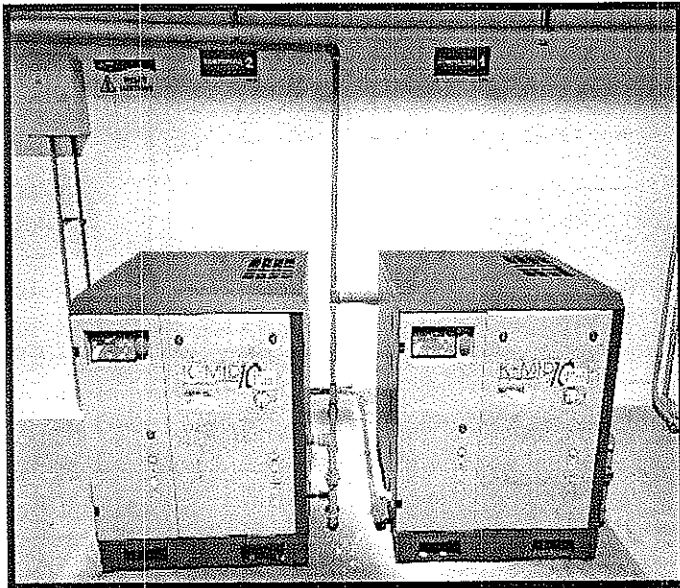
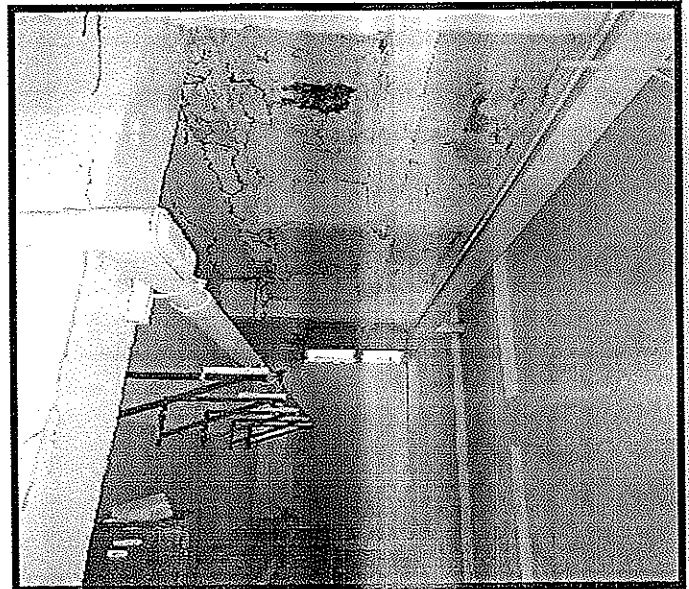
- Dar de baja los compresores 1 y 2 no se necesitan.
- Hacer impermeabilización al canal.

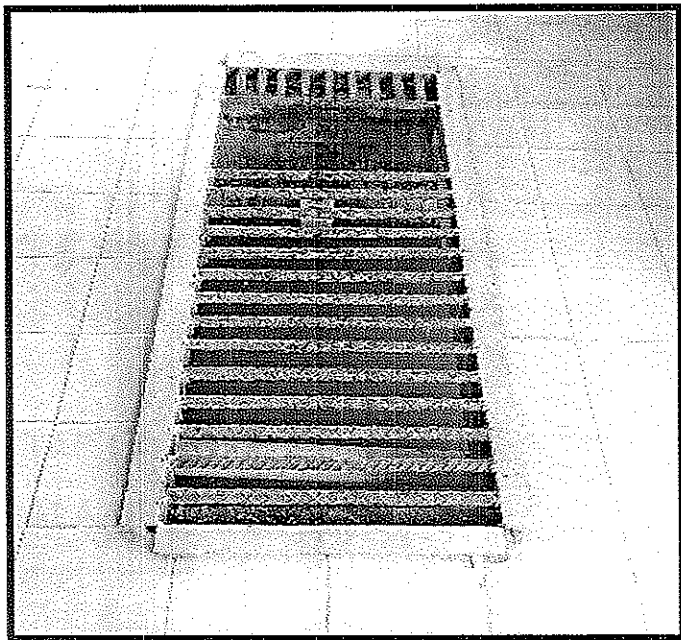
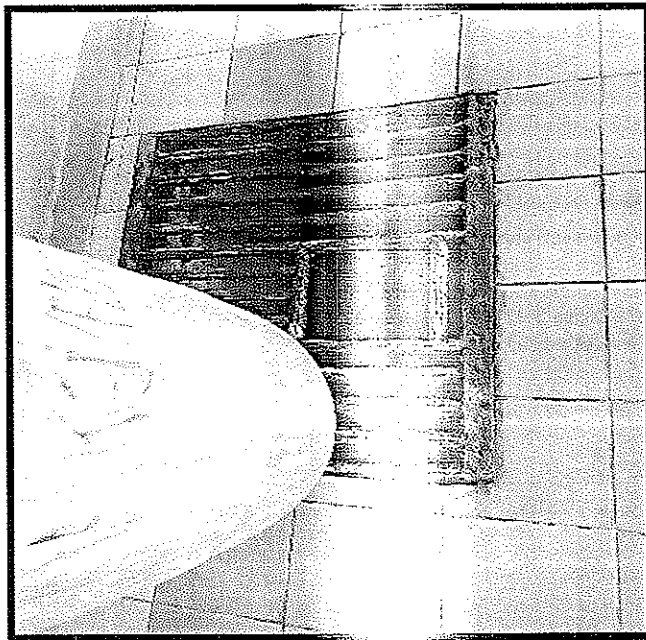
SALA DE MUESTRAS

Cambiar rejillas de piso, están en mal estado.

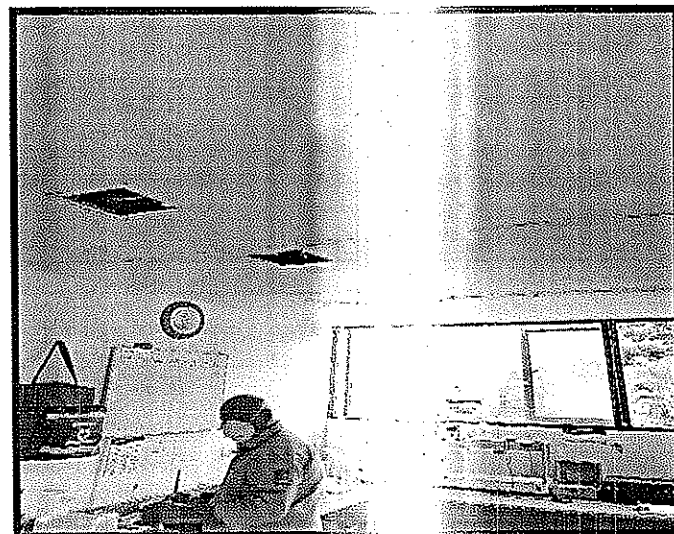
Reacomodar y cambiar tejas, cambiar todo el cielo raso.

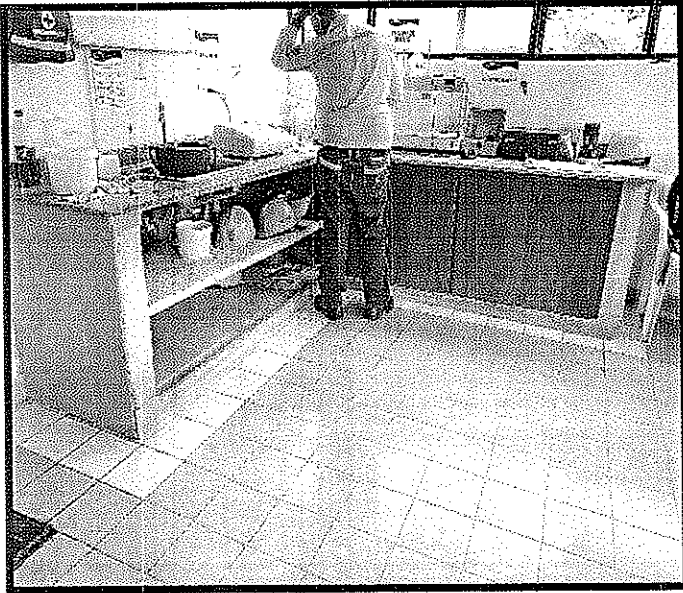
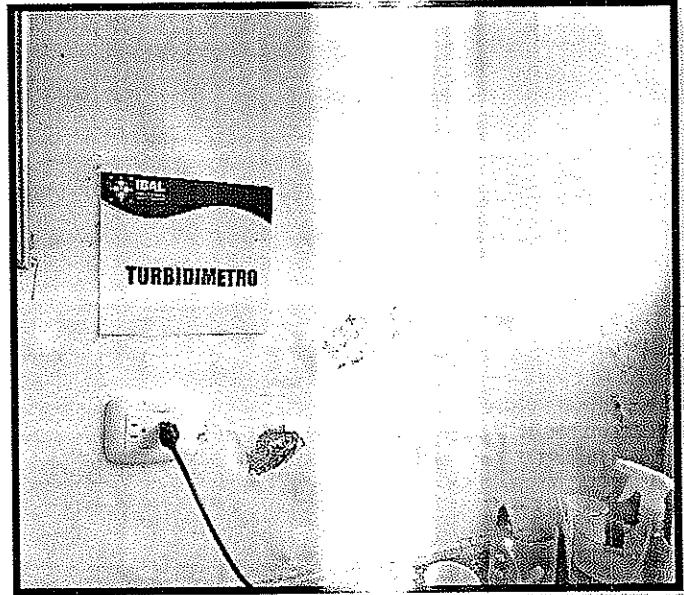
- Arreglar el mueble bajo del mesón, faltan puertas y cajones.
- Hacer Re impermeabilización de muros y manejo de humedades.

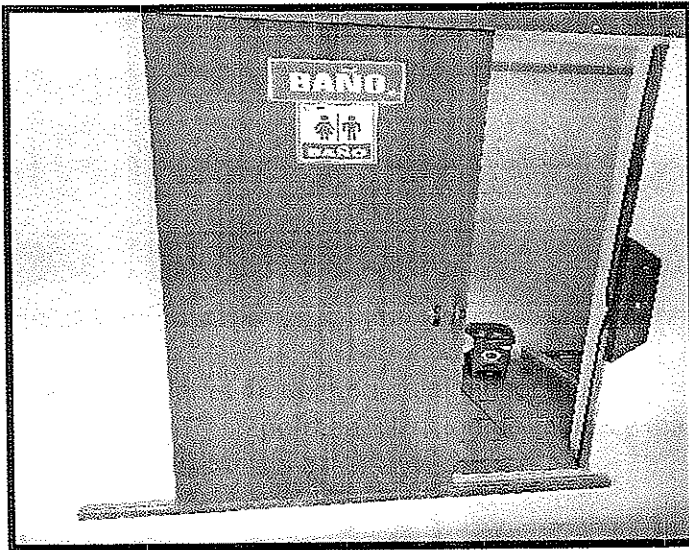
- Cambiar puerta del baño en mal estado, no funciona.
- Poner tapa luz y hacer cambio de tejas entre CECOI y sala de muestras.

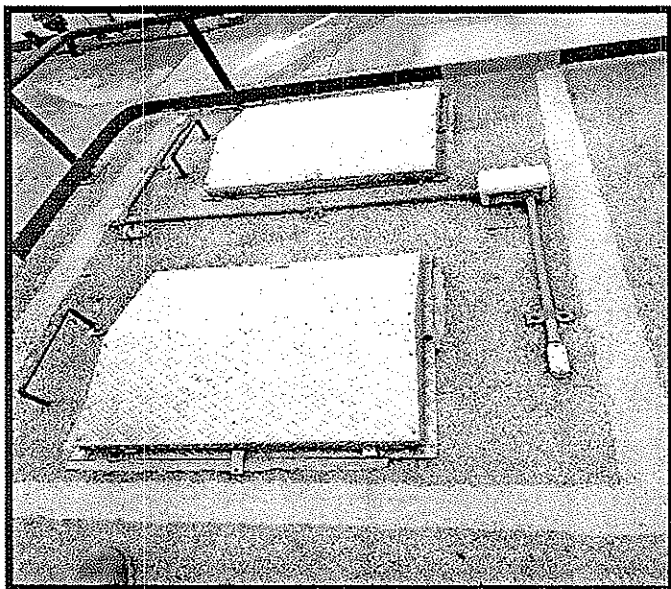
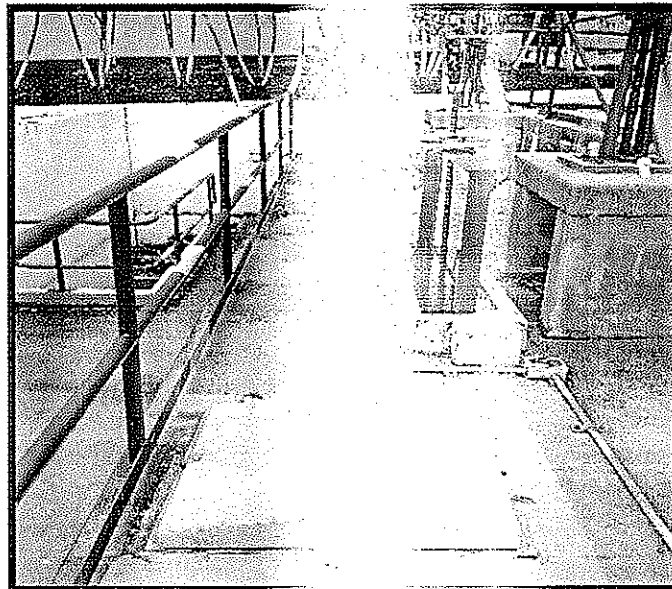
Arreglar bisagras de las tapas de las cámaras de agua filtrada.

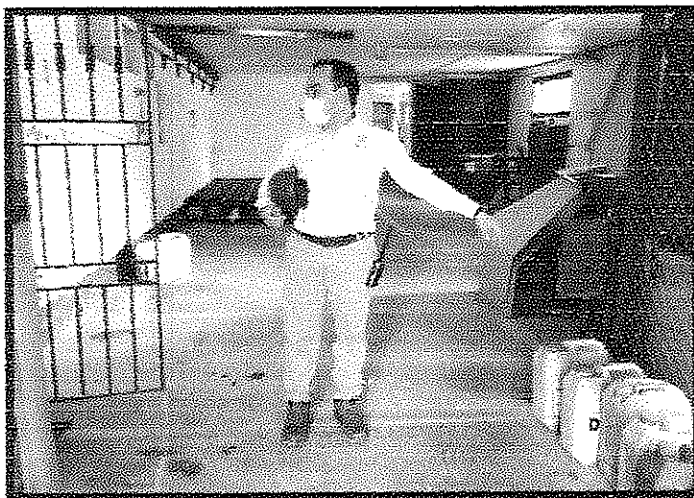
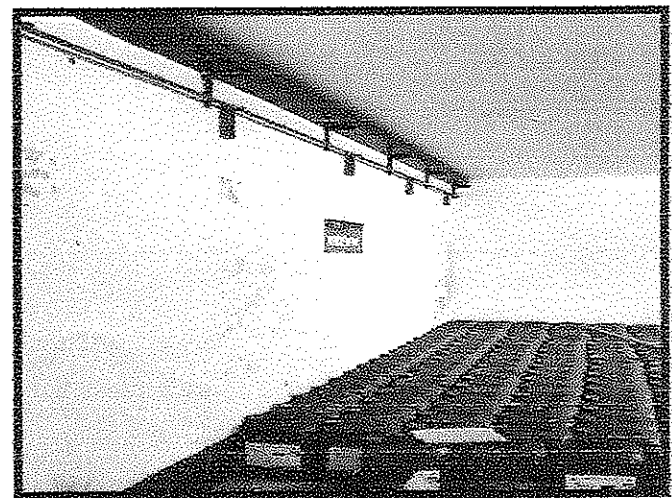
- Cambiar y poner a funcionar la puerta de acceso a bodega planta 1.
- Se parar con rejas la bodega de planta 1, debe estar separada de la zona de almacenamiento de servicios generales.
- Hacer tratamiento de humedades en muros de zona de almacenamiento.

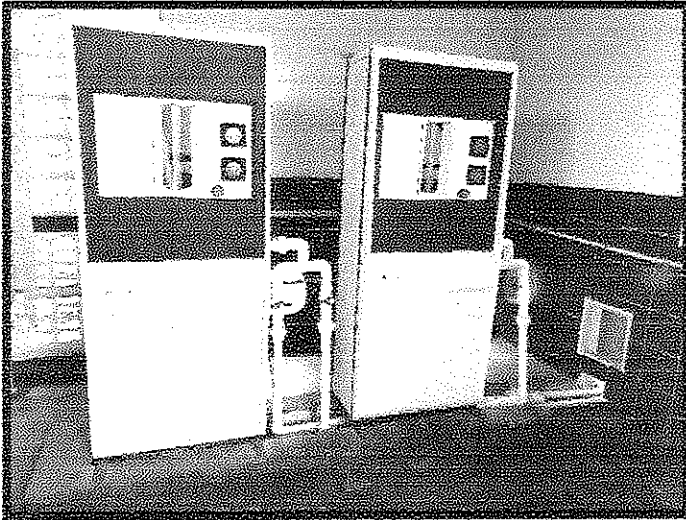
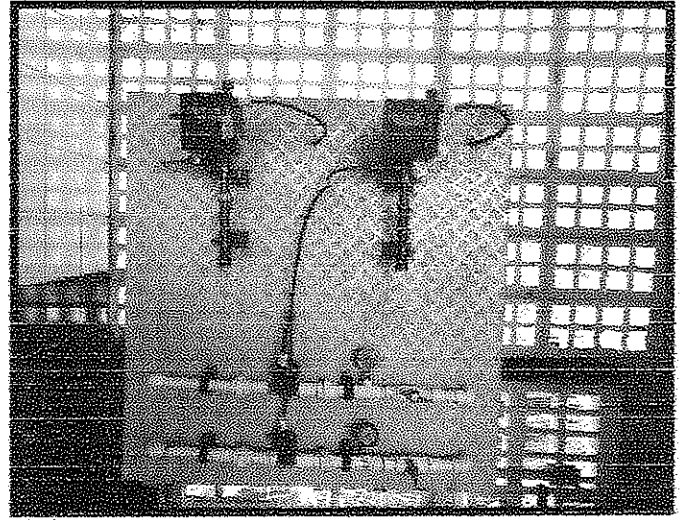
- La bascula que maneja los dos tambores de cloro está para mantenimiento.
- De los 2 equipos dosificadores de cloro, sólo funciona uno.
- Dosificación de cloro de baja tasa, el de los filtros nuevos funciona, el de los filtros antiguos no funciona.

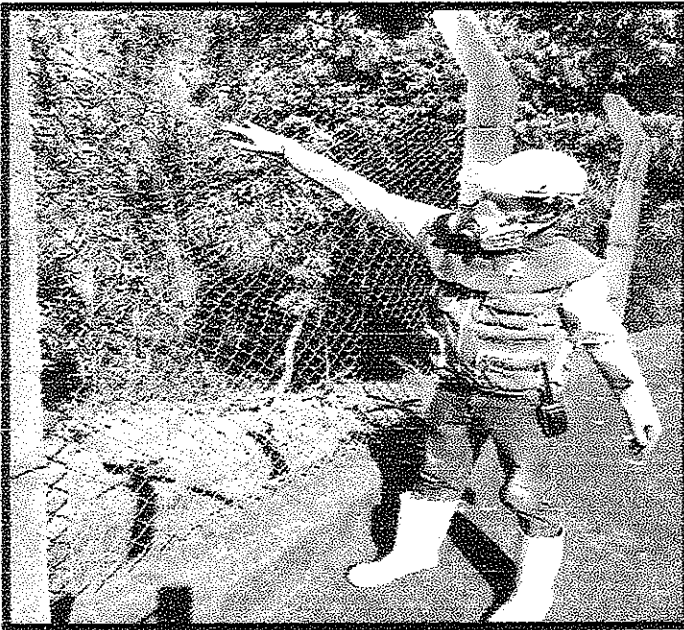
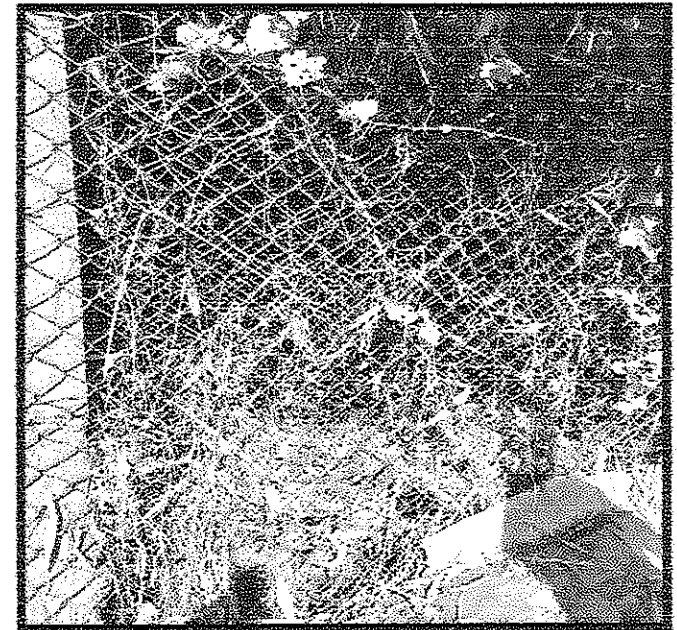
- Hacer mantenimiento a las mallas del cerramiento, están en muy mal estado.
