PRUEBAS DE PRESION TUBERIA ACUEDUCTO

CONTRATO IBAL: No. Y Fecha:		0113 del 11 de agosto 2021
CONTRATISTA:	UNION TEMPORAL RB INGENIEROS - RL. DUVAN RAMIREZ BAYONA	
OBJETO:	REHABILITACION Y/O RECUPERACION Y/O REPOSICION DE LAS REDES DE ACUEDUCTO Y ALCANTARILLADO PARA GARANTIZAR LA CONTINUIDAD DEL SERVICIO EN LOS SECTORES COMPRENDIDOS PARA LOS DISTRITOS HIDRAULICOS 5, 5A Y 8 UBICADOS DENTRO DEL PERIMETRO HIDRO SANITARIO DEL IBAL S.A. E.S.P OFICIAL EN LA CIUDAD DE IBAGUE

FORMATO PARA CONTROL Y REGISTRO DE PRUEBA DE PRESION HIDROSTATICA

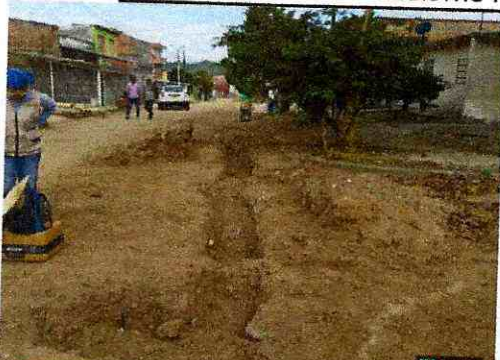
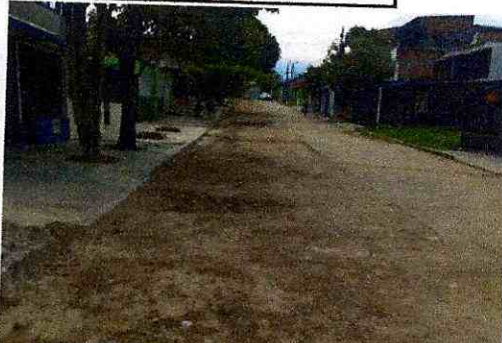
Presión de prueba: 72 PSI
 Resultado: 72 PSI Se mantuvo NO Presencia de fuga No

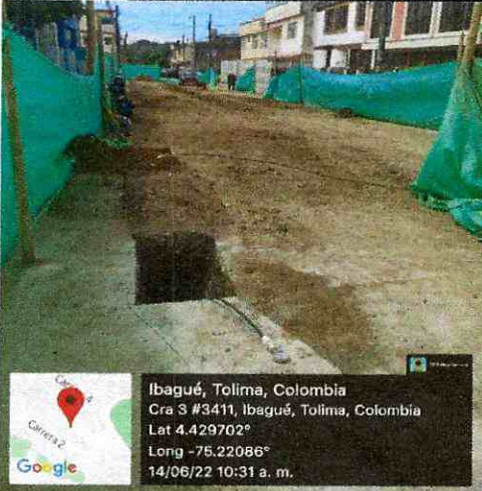
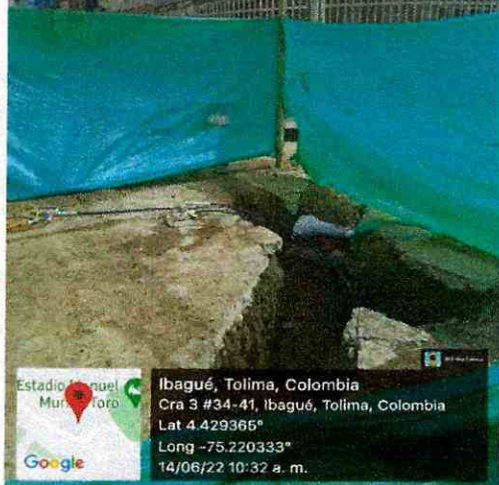
3.1 Descripción de problemas encontrados durante la prueba de presión hidrostática (fugas, desacoples, deformaciones, entre otros):
NO SE PRESENTARON PROBLEMAS

Presión de prueba: 70 PSI
 Resultado: 70 PSI Se mantuvo NO Presencia de fuga No
