**PRUEBA DE PRESIÓN
HIDROSTÁTICA EN REDES DE
AGUA POTABLE**

**TRAMO:
Calle 145 entre Cras. 8I y 8D
Salado**

**REHABILITACIÓN Y/O RECUPERACIÓN Y/O REPOSICIÓN DE LAS
REDES DE ACUEDUCTO Y ALCANTARILLADO PARA
GARANTIZAR LA CONTINUIDAD DEL SERVICIO EN LOS
SECTORES COMPRENDIDOS PARA EL DISTRITO HIDRÁULICO
07 UBICADO DENTRO DEL PERÍMETRO HIDRO SANITARIO DEL
IBAL S.A. E.S.P. OFICIAL EN LA CIUDAD DE IBAGUÉ**

**INFORME DE
INTERVENTORIA No. 07**

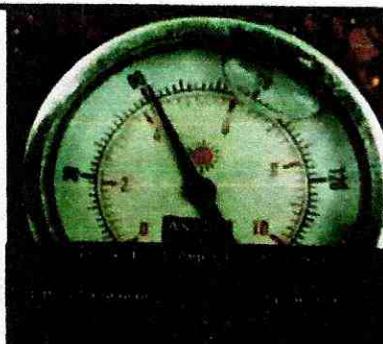
12:30 p.m.
69 Lbs PSI

Presión
sostenida

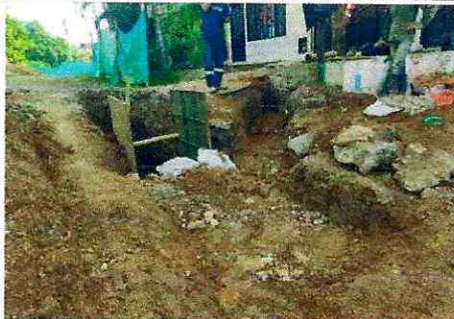
Observaciones: 03.12.21 En excavación de red domiciliaria se parte tubo de asbesto cemento, se realizó arreglo provisional con dos universales y se instaló un nuevo collarín.
