INFORME DE INTERVENTORIA

INFORME DE INTERVENTORIA No.2

CONTRATO No. 063 DE 06 DE MAYO DE 2021

INTERVENTORIA TECNICA,
ADMINISTRATIVA, FINANCIERA Y
AMBIENTAL PARA LA EJECUCION DE
OBRAS DE REHABILITACION Y/O
RECUPERACION Y/O REPOSICION DE LAS
REDES DE ACUEDUCTO Y
ALCANTARILLADO PARA GARANTIZARLA
CONTINUIDAD DEL SERVICIO EN LOS
DISTRITOS HIDRAULICOS DEL
PERIMETRO HIDROSANITARIO DEL IBAL
S.A. E.S.P OFICIAL EN LA CIUDAD DE
IBAGUE.

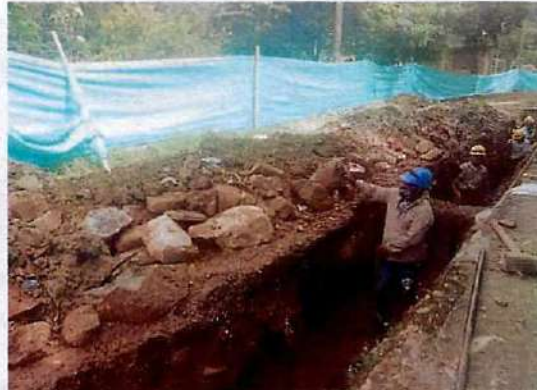
Demolición de material rocoso encontrado.
