DOCUMENTOS ACTA 2 CONT 063-21

**REF: ENVIO SOPORTES PARA TRAMITE DE CUENTA ACTA PARCIAL No. 2
 DEL CONTRATO N° 063 DEL 6 DE MAYO DE 2021.**

Contrato No.	063 de 06 de MAYO DE 2021			
Objeto	INTERVENTORIA TECNICA, ADMINISTRATIVA, FINANCIERA Y AMBIENTAL PARA LA EJECUCION DE OBRAS DE REHABILITACION Y/O RECUPERACION Y/O REPOSICION DE LAS REDES DE ACUEDUCTO Y ALCANTARILLADO PARA GARANTIZAR LA CONTINUIDAD DEL SERVICIO EN LOS DISTRITOS HIDRAULICOS DEL PERIMETRO HIDROSANITARIO DEL IBAL S.A. E.S.P OFICIAL EN LA CIUDAD DE IBAGUE			
Valor total	MIL TREINTA Y OCHO MILLONES NOVECIENTOS CUARENTA Y UN MIL CUATROCIENTOS PESOS MCTE (\$1.038.941.400,00).			
Contratista	CONSORCIO INTERVENTORIA EXTERNA IBAL Rep. Leg. LUIS FRANCISCO ESPAÑA RAMIREZ			
Supervisores	ING. DILEY VANESA BARRERO OLAYA ING. CARLOS ANTONIO BONET CARDONA			
Fecha de Inicio	01 de Junio de 2021			
Fecha de terminación	28 de Diciembre de 2021			
Plazo de Ejecución	DOSCIENTOS DIEZ (210) DIAS.			
FECHA DE ELABORACIÓN DEL ACTA PARCIAL No. 02		Año 2021	Mes 09	Día 30
En la ciudad de Ibagué, en la fecha antes indicada, contratista y supervisor suscriben la presente Acta Parcial No. 2 del contrato antes identificado. Para completar y sop

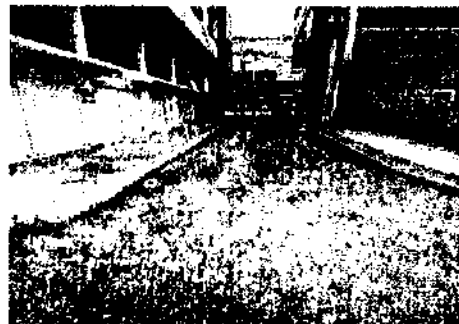
LLENOS EN RECEBO COMPACTADO

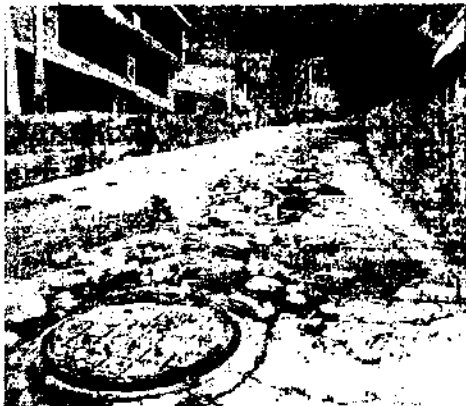
ROTURA DE PAVIMENTO RÍGIDO

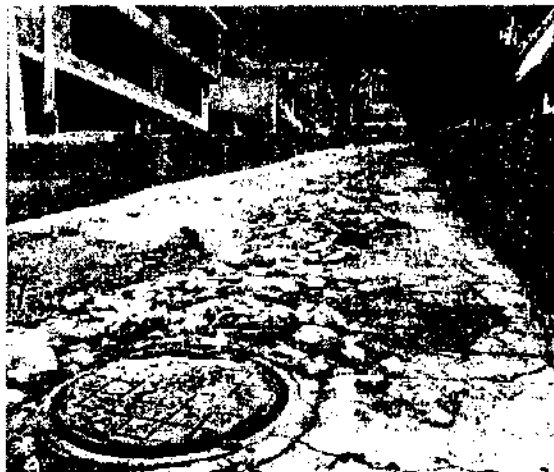
ROTURA DE PAVIMENTO RIGIDO

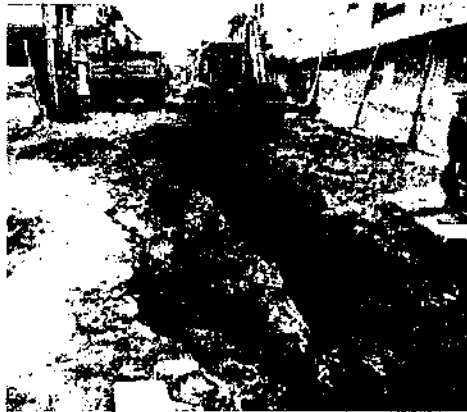
DERRUMBES SOBRE RED

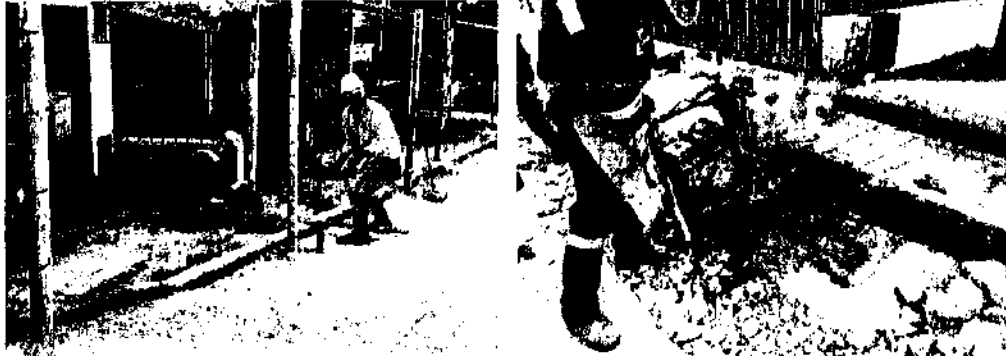
Actividades de corte y demolición de zanja de alcantarillado y acometidas.
