## **INFORME DE AVANCE DE OBRA No. 07**

**CONTRATO DE OBRA No. 089 DE 18 DE JUNIO DE 2021**

**“REHABILITACIÓN Y/O RECUPERACIÓN Y/O REPOSICIÓN DE LAS REDES DE ACUEDUCTO Y ALCANTARILLADO PARA GARANTIZAR LA CONTINUIDAD DEL SERVICIO EN LOS SECTORES COMPRENDIDOS PARA EL DISTRITO HIDRÁULICO No. 6 UBICADO DENTRO DEL PERÍMETRO HIDRO SANITARIO DEL IBAL S.A E.S.P OFICIAL EN LA CIUDAD DE IBAGUÉ”.**

**PERIODO: DEL 24 DE ENERO A 31 DE ENERO DE 2022**

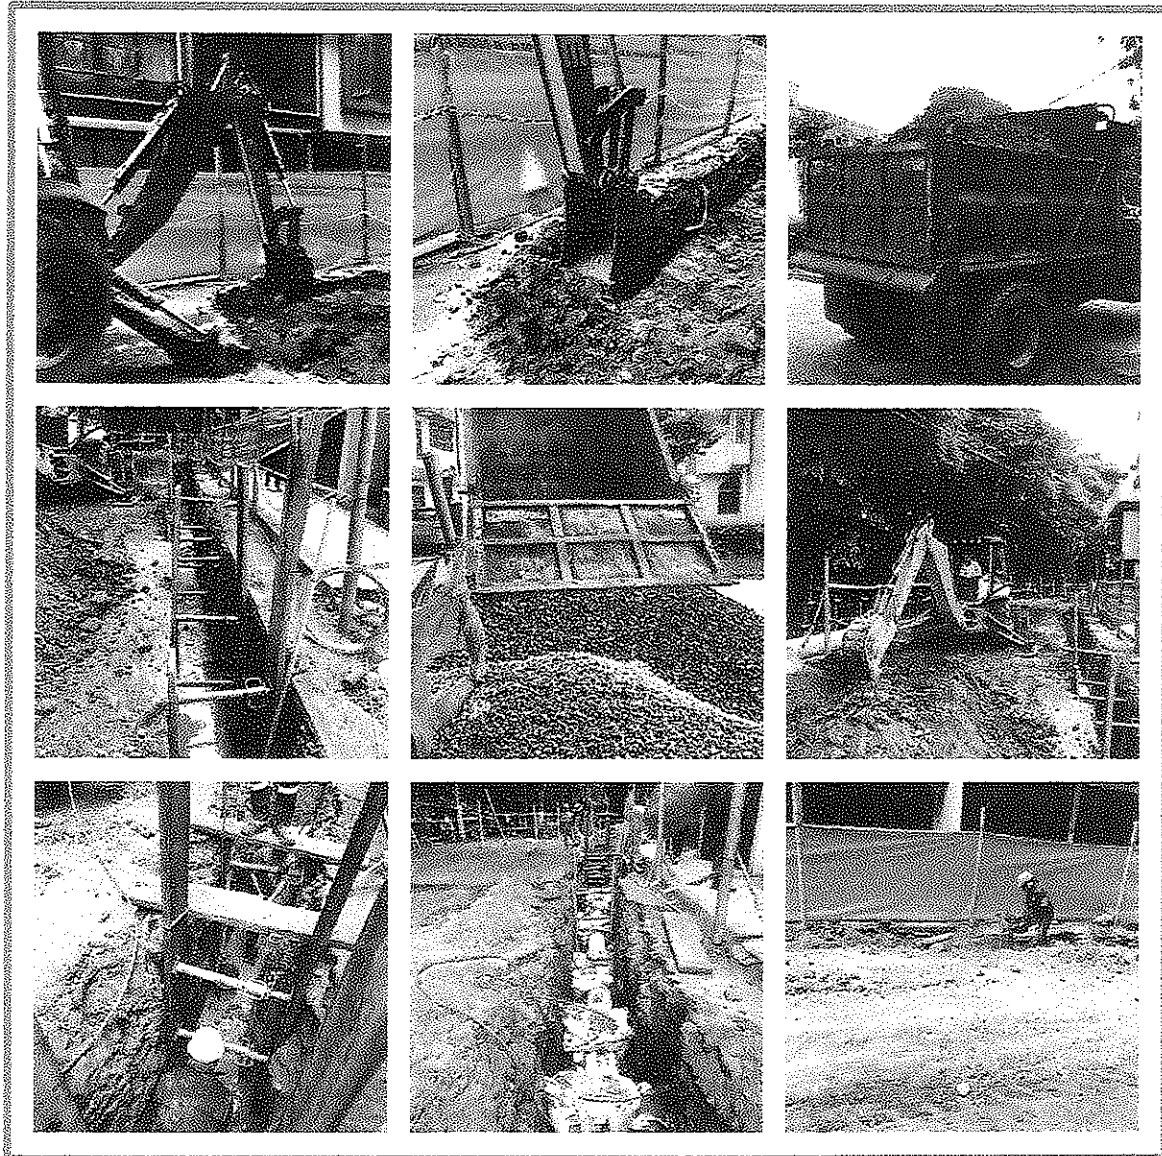
Sobre la carrera 3 se continúa con la excavación manual de la red de acueducto entre la calle 52 a la calle 50, durante la actividad se presenta un daño en la red principal de 4" por lo cual se debió pedir al IBAL S.A la suspensión del servicio para realizar de reparación por parte del personal del consorcio la cual quedó resuelto sin inconveniente, se continúa haciendo el retiro del material de excavación.

Se realiza limpieza y retiro de material sobrante; se instala arena para la instalación de la tubería PVC 3" RDE 21 entre la calle 50 a 52. El día anterior se realizó la prueba hidrostática a la tubería de PVC presión de 3# RDE 21 entre las calles 52 y 58ª con una presión de 75 lb durante dos horas la cual fue constada y registrada por interventoría, por lo que se autoriza el atraque en arena y tapado en recebo de todos los puntos de las acometidas domiciliarias de  $\phi$  ½" en este tramo. El recebo que es instalado por capas de 25cm y compactado inicialmente con pisón y posteriormente con apisonador mecánico (saltarín).

Se continúa con la instalación de tubería de 16" en la carrera 2, se instala el último tubo del tramo del pozo 3 al 2, se inicia el corte de los andenes para construcción de domiciliarias en el mismo tramo y se solicita al supervisor del IBAL el cambio de trazado del empalme del tramo de 16" al colector alto de la virgen para que quede en el sentido del flujo como lo dicta la norma, el cual es autorizado por la supervisión teniendo en cuenta que no se aumenta la longitud de la tubería. Se continúa con los cortes de andenes para acometidas y las excavaciones respectivas, se realiza excavación para interceptar el colector alto de la virgen donde se realizará el empalme de acuerdo a lo acordado con la supervisora y la interventoría.

Se continúa con la excavación en la carrera 2 para el empalme del colector alto de la virgen y se continúa con la instalación de acometidas en el tramo del pozo 3 al 2, se continúa con los llenos compactados en el tramo del pozo 3 al 2.

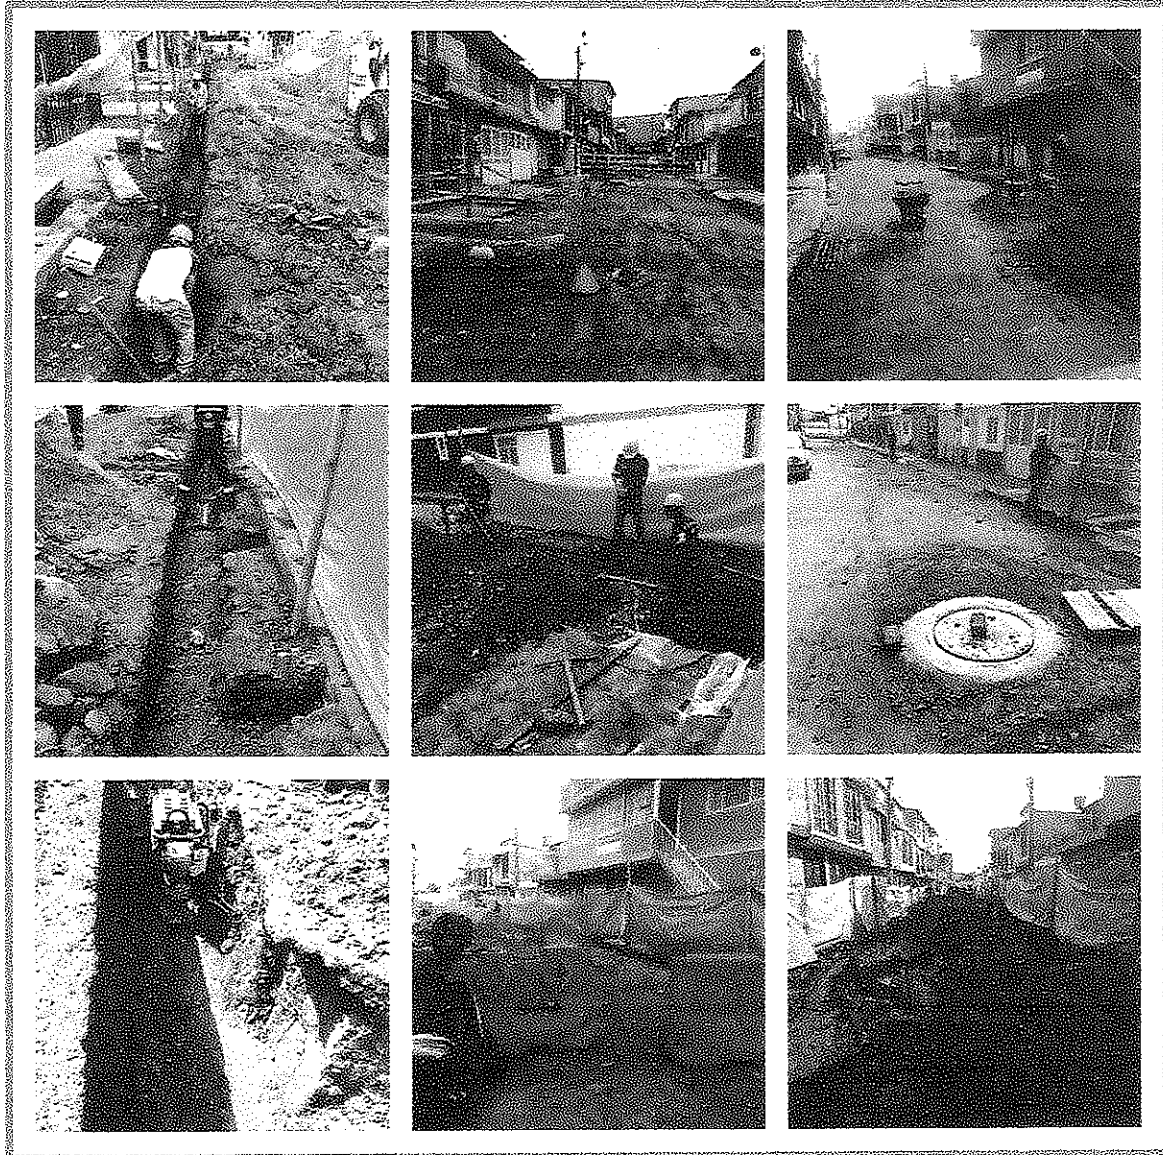
Se termina la excavación de la red de acueducto para el empalme a la red principal, no se realiza el cambio de tubería de los sumideros del pozo de la calle 87 por qué interfieren para realizar el empalme de la red de acueducto, se realizarán tan pronto se realice el empalme.

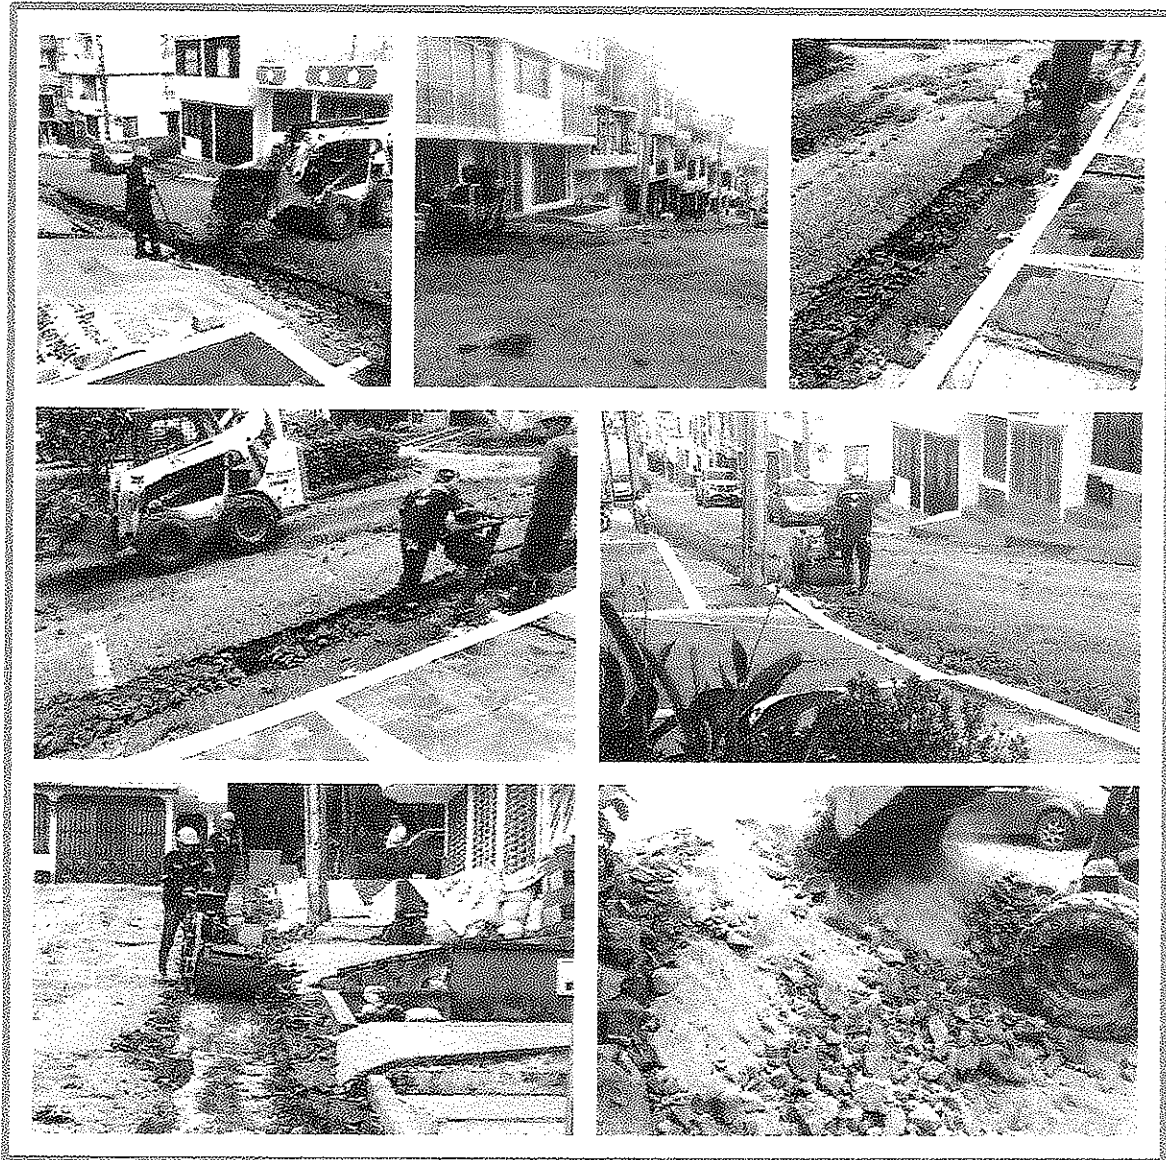
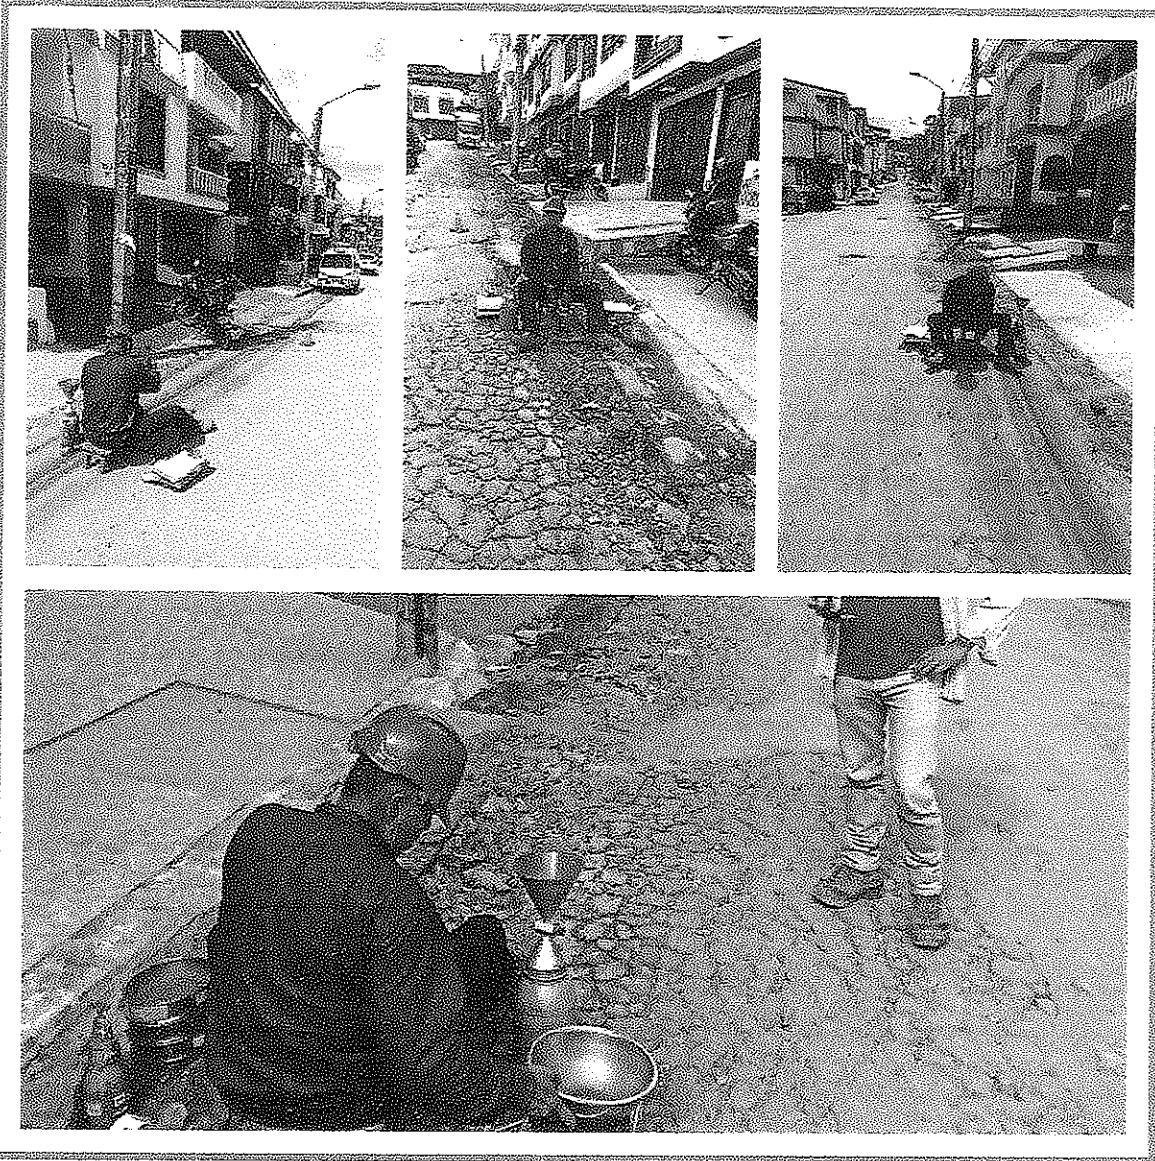
Debido a las lluvias presentadas y por la pendiente que presenta la vía, el material que se utilizó en los llenos de la red de acueducto entre la calle 50 y 51 se socavo y se tubo q realizar nuevamente la actividad con material seco y se compacto con Benitin.

se toman densidades en el tramo de la red de acueducto de la carrera 3, con resultados satisfactorios de 96% del Proctor.

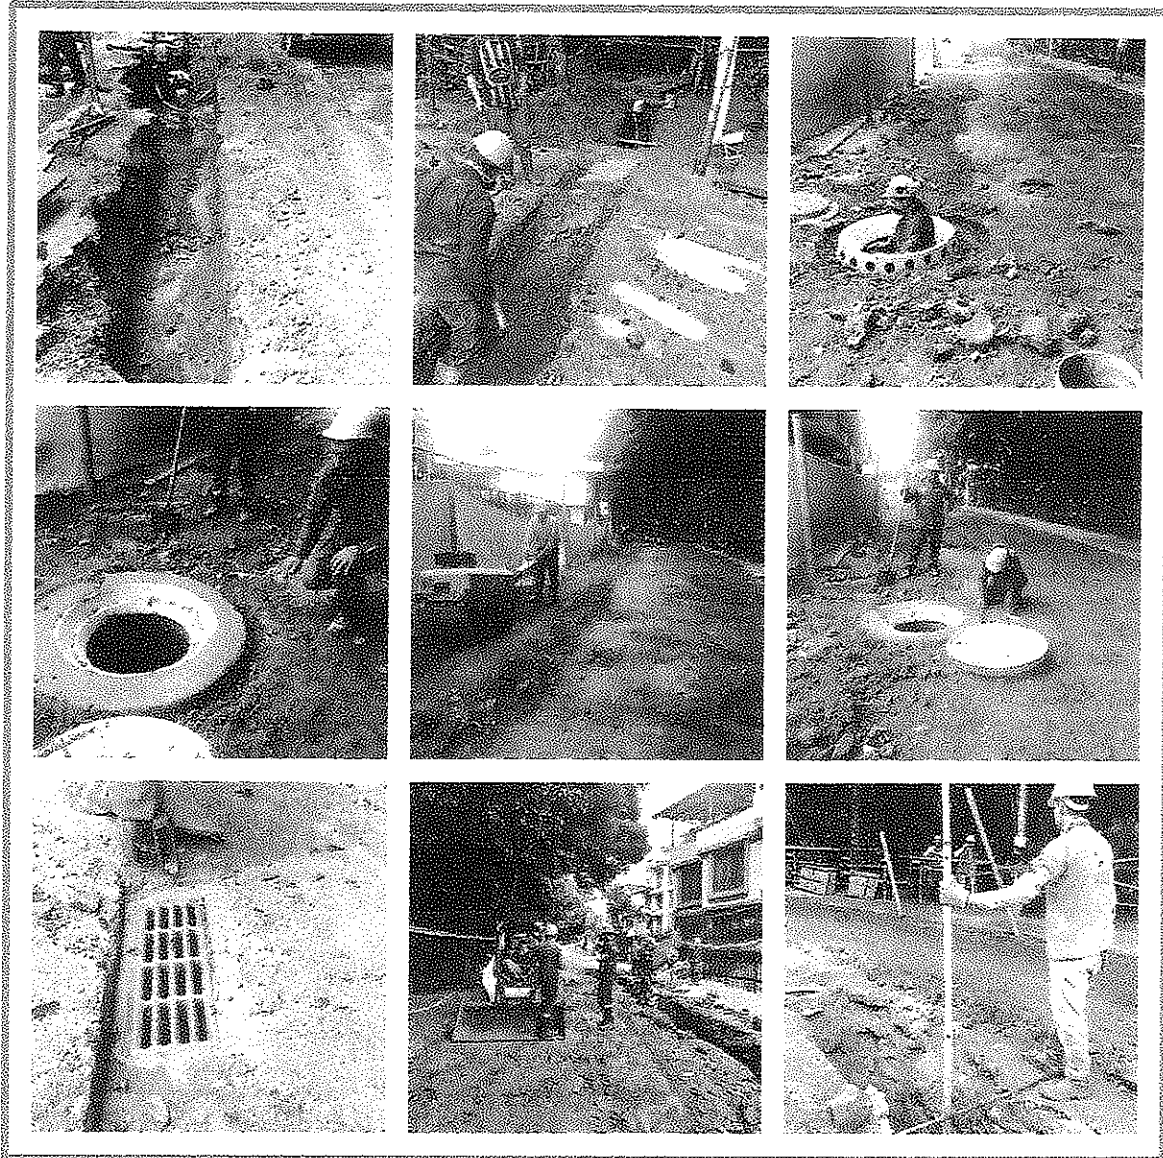
Se inicia la instalación de las tapas de concreto vibro compactado en los pozos intervenidos (P1, P2), se termina la excavación del tramo entre el pozo 2 y el colector HV.

Se continúa con los llenos compactados en el último tramo de tubería de 16" entre el pozo 2 y el colector HV, no se ha podido avanzar por las lluvias intensas que se han venido presentando continuamente.

Se termina de realizar el lleno compactado en el tramo del pozo 2 al colector HV.

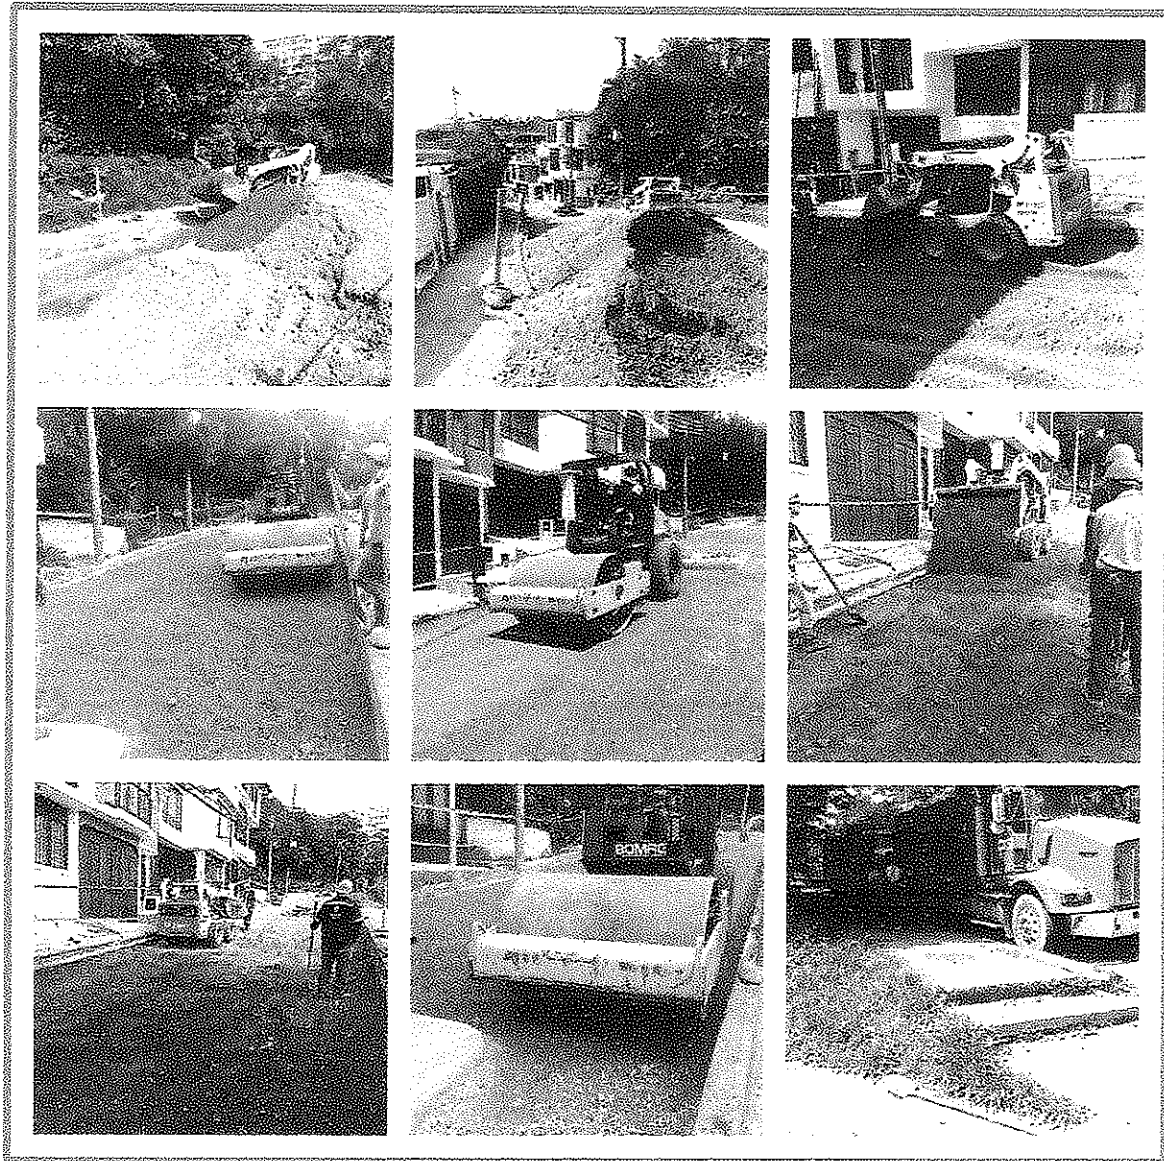
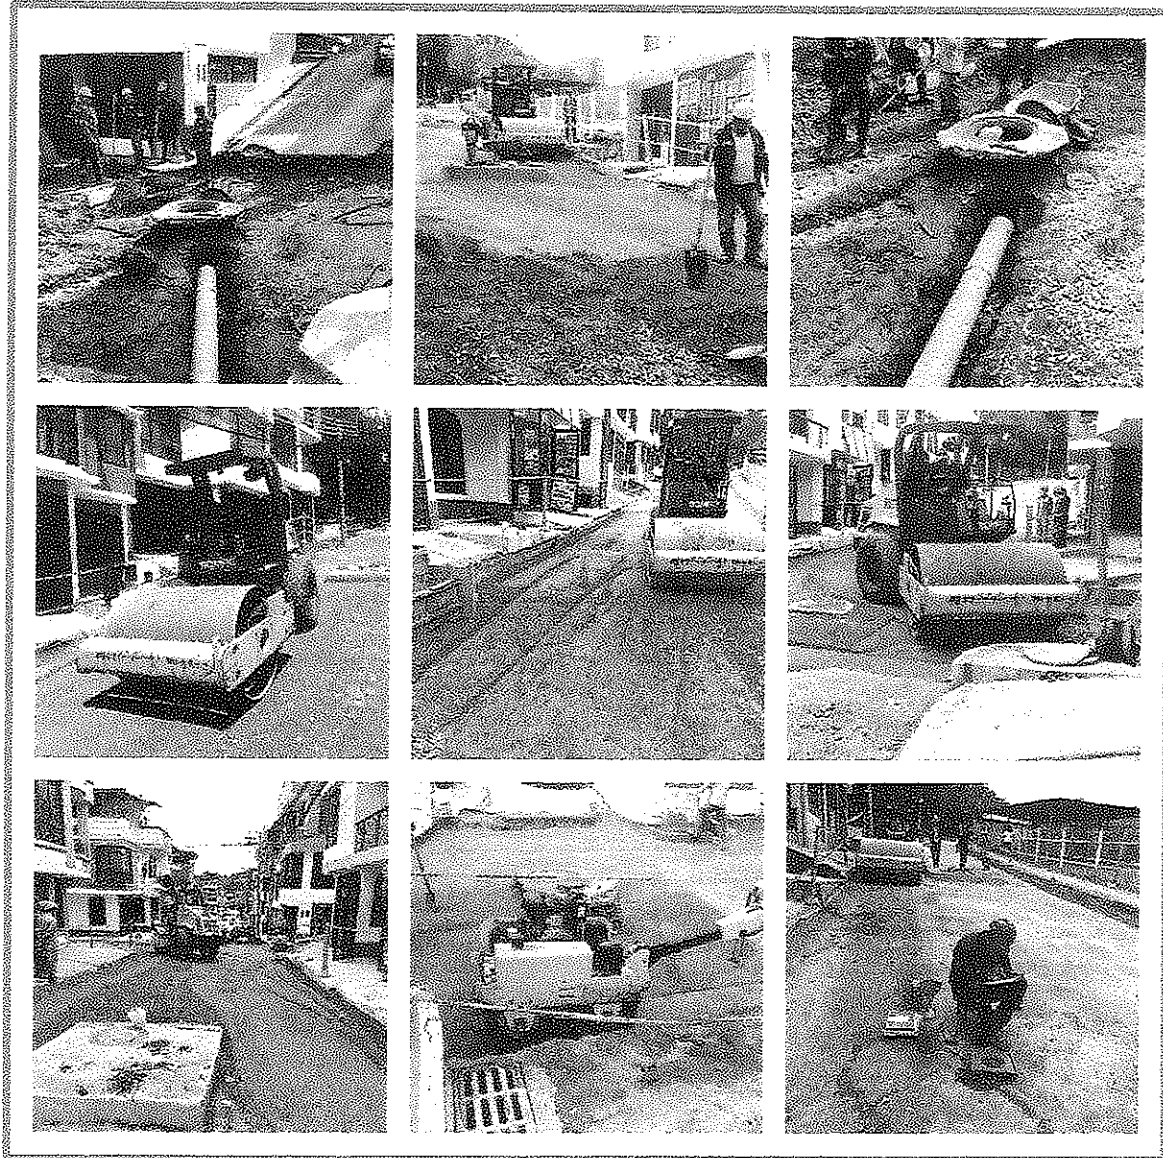
Se realiza la aplicación de la sub base granular en la calle 52, se ejecuta la excavación de los 3 sumideros que llegan al pozo 2 de la calle 52 debido a que se realizó la inspección y se encontró que estaban en muy mal estado.

Se realiza el cambio de tubería de sumideros y se realiza el revestimiento de los mismos con concreto de  $F'c = 3.000$  PSI, se termina de compactar el material de sub base granular en el tramo de la calle 52 entre carrera 5 y 4 y se realiza la toma de densidades en dicho tramo la cual tiene resultado satisfactorio con 98% del proctor.

Se realiza la aplicación de la base granular en el tramo de la calle 52 que se va a pavimentar, y se termina de compactar la sub base en la zona donde se cambiaron los tubos de los sumideros.

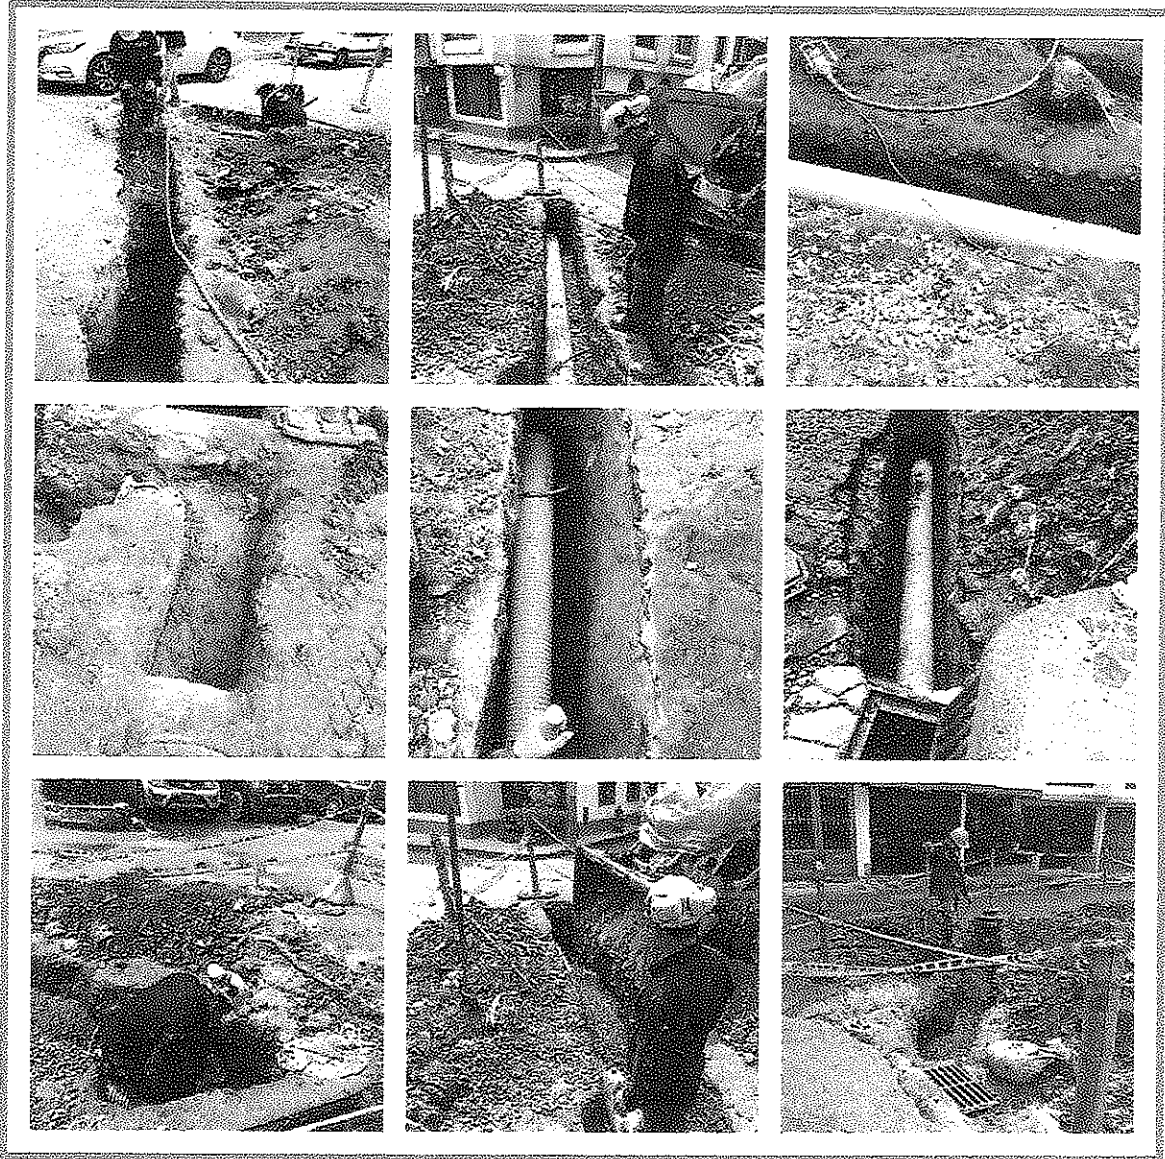
Sobre la carrera 3 se inicia la excavación para reemplazar la tubería de los sumideros que se encuentran entre la calle 50 a la 58A y que están en el área de intervención del consorcio.

Se continúa con las excavaciones para reposición de sumideros, se instala la tubería del sumidero de el pozo 8 sobre la calle 52 y se realiza el revestimiento de los mismos, se avanza con los sumideros del pozo 1 sobre la calle 58A.

Se abre paso restringido sobre la carrera 3.

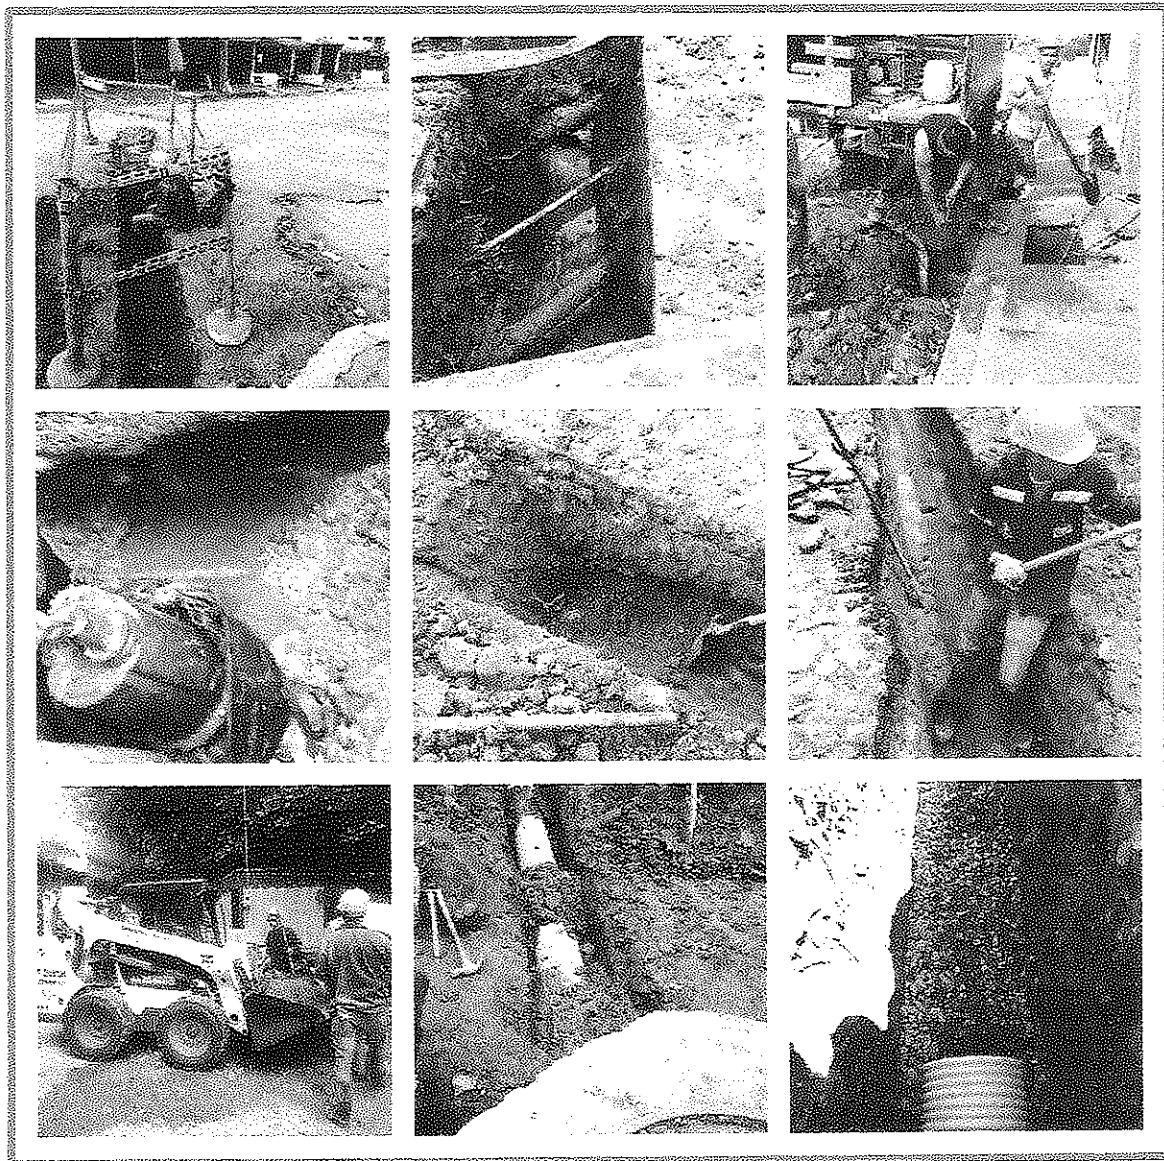
Se presenta daño en la acometida domiciliar de acueducto de la casa 1 de la Mz K el cual se resuelve sin contratiempo.

En total se han sustituido la tubería de 9 sumideros, dejándolos revestidos.

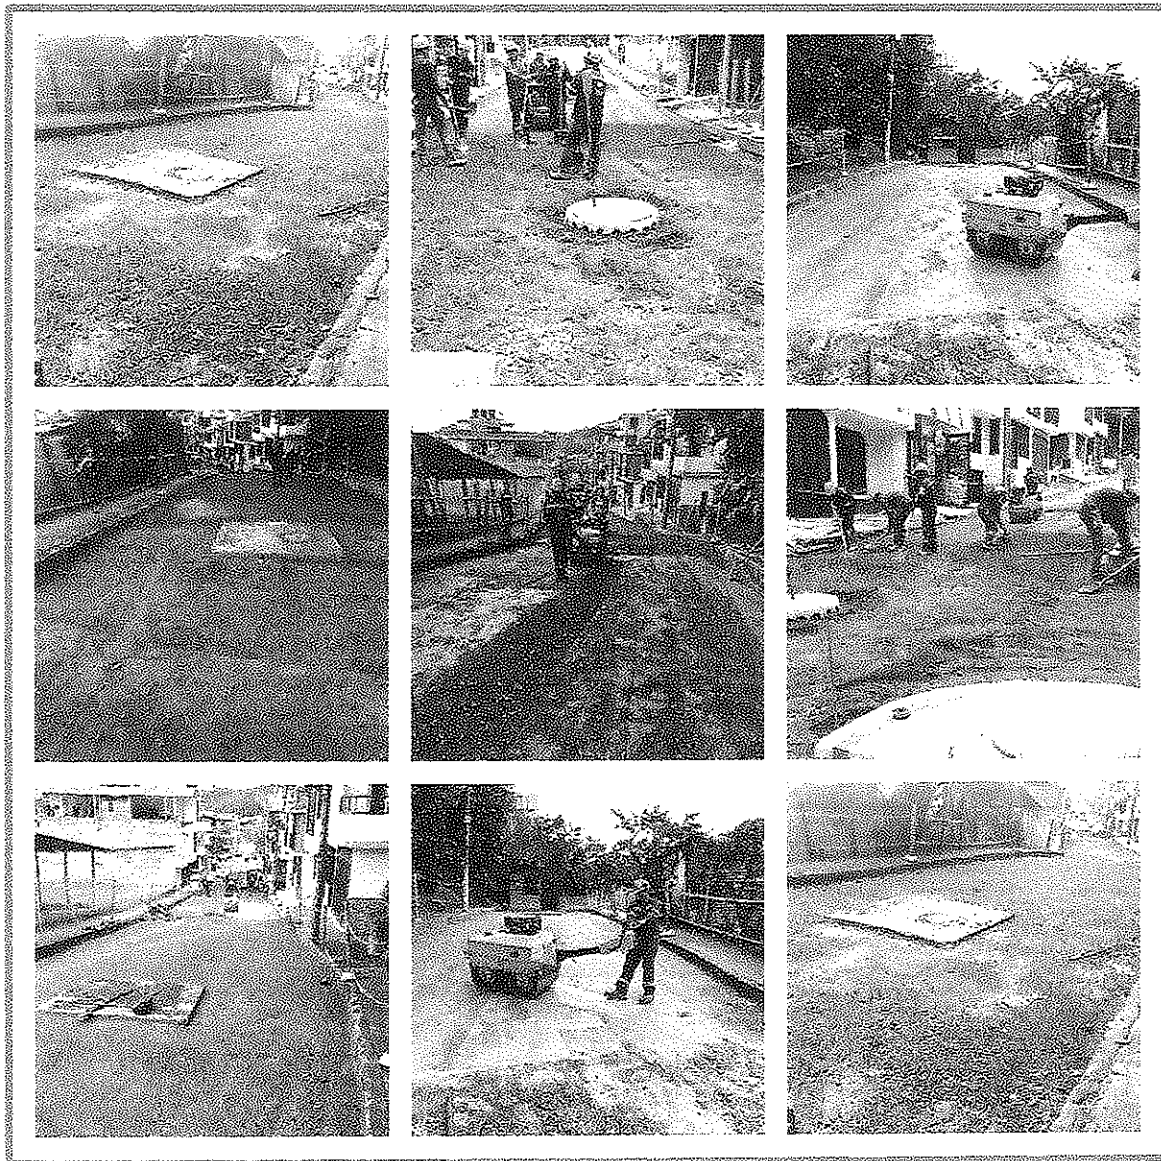
### HPP CALLE 52

Se instalan los niveles para revisar y cerear la rasante de la vía que se va a pavimentar debido a que las lluvias fuertes han generado socavamientos en la misma y se debe restituir la sub rasante.

Se termina el céreo de la base de la vía y queda lista para la imprimación.

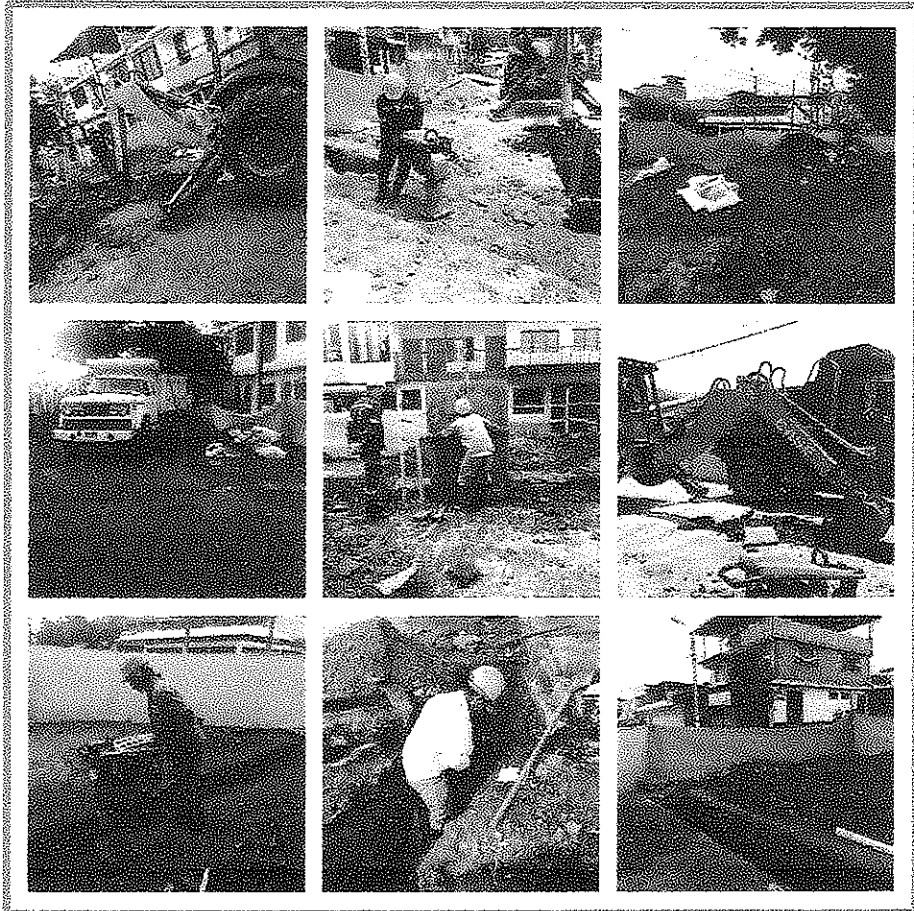
## JARDIN CALLE 88

Se continúa con la excavación de las 2 primeras acometidas domiciliarias y el sumidero sobre la carrera 3 con calle 88 y se instalan las acometidas, se inicia la aplicación de recebo compactado en las mismas.

Se continúa con los llenos compactados de la red de alcantarillado de 14" y las acometidas domiciliarias que se han instalado, no se ha continuado con la excavación de la red principal por las constantes lluvias, lo que hace que en el botadero autorizado no se reciba material.

Se realiza retiro de material de excavación q se encontraba acumulado por las fuertes lluvias y se continúa con las excavaciones de la red principal.

Se continúa con la excavación de la red de 14" y las acometidas domiciliarias del alcantarillado

Se han instalado 6 tubos en total y se han realizado 3 acometidas domiciliarias de 12 mts aproximadamente cada una.

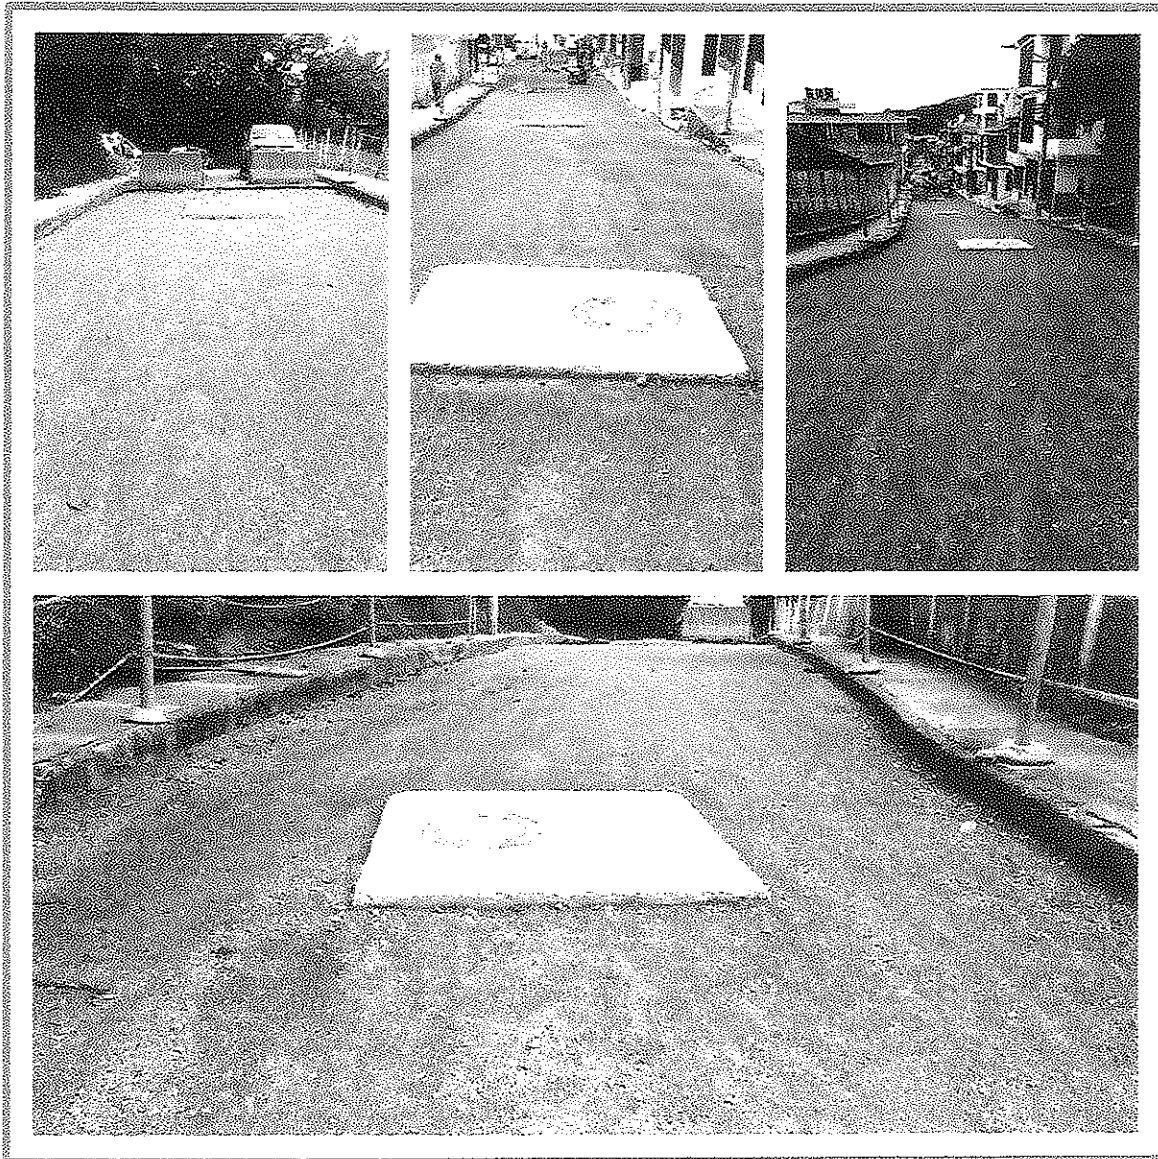
### HPP CALLE 52

Debido a las lluvias presentadas el día domingo se realiza rectificación de la rasante de la vía para la imprimación, se presentan fuertes lluvias en el día.

Se deja lista la vía calle 52 para la imprimación.

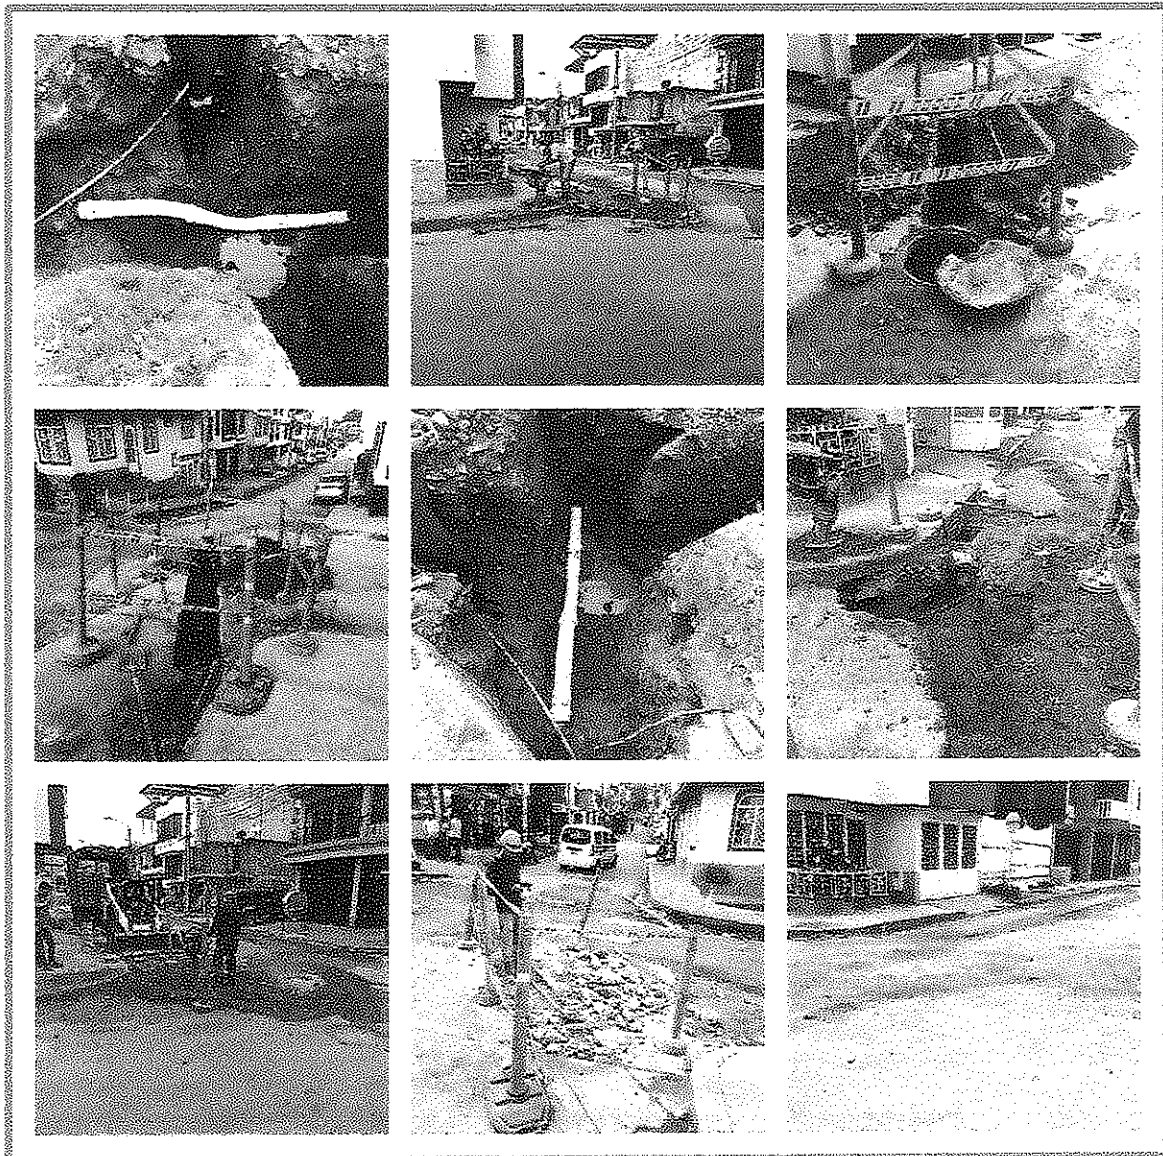
### HPP CARRERA 3

Se continúa con la reposición de sumideros, pero se presentan retrasos por las fuertes lluvias que se han presentado.

Se realiza la reparación de el empalme de la tubería de acueducto sobre la calle 58A y se realiza cambio de tubería del sumidero que se encontraba pendiente en el mismo pozo, se realiza lleno compactado y se da vía libre a la circulación vehicular.

Se continúa con los resanes de las cajas de los sumideros y los pozos de inspección sobre la carrera 3.

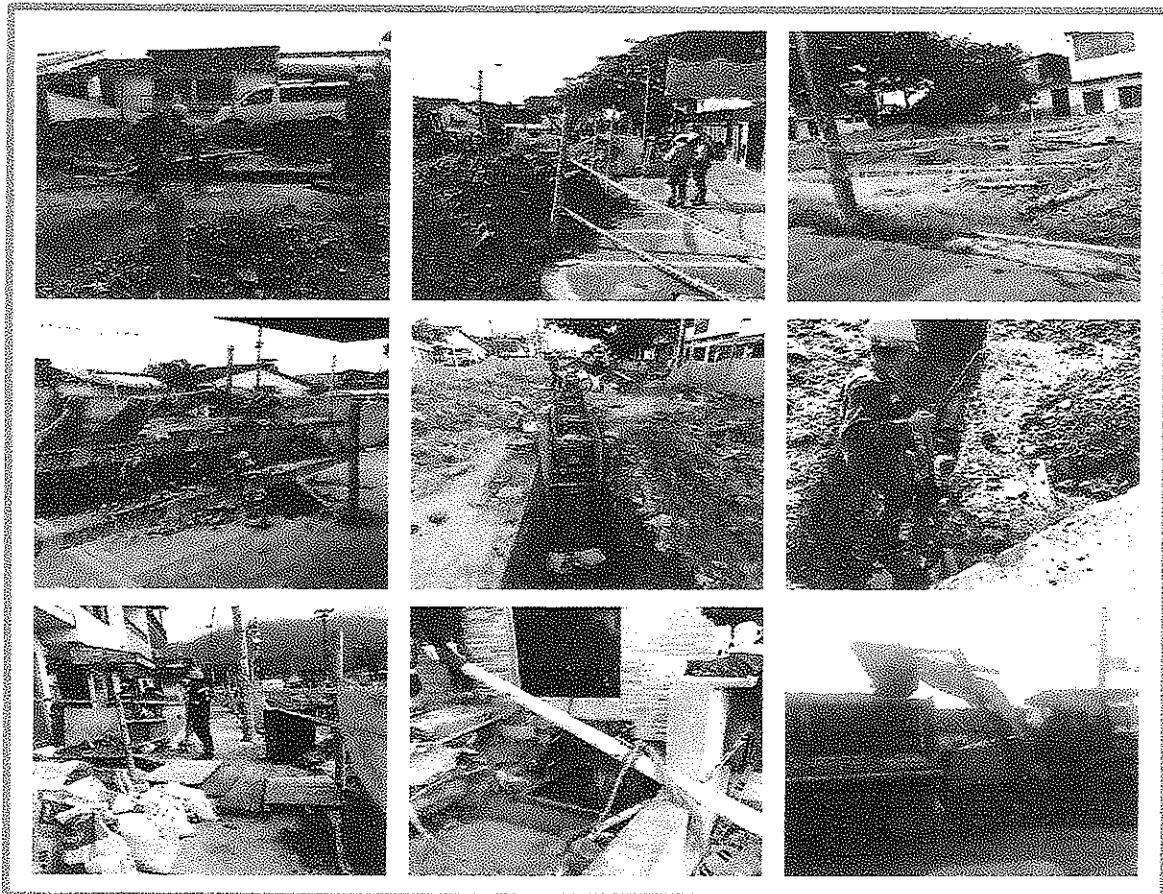
## JARDIN CALLE 88

Se suspende la actividad de excavación de la red de 14" por las fuertes lluvias que se han presentado y en los sitios de disposición final del material de excavación no reciben el material por excesiva saturación del mismo, hasta nueva orden, se continúa con los llenos compactados en las acometidas domiciliarias y en la red principal en la medida que el tiempo lo permite (de forma intermitente).

Se realiza extracción del material de excavación que se encontraba acumulado por no haber sitio de disposición final, salen 2 viajes de doble troque y 2 de volqueta sencilla, se continúa con las excavaciones de la red principal de 14".

Se continúa con la excavación de la red principal de 14" y las acometidas domiciliarias de alcantarillado, se excavan las cajas de inspección de las acometidas ya instaladas (3), se instalan 2 tubos de 14"

Se termina el primer tramo del pozo 3 al pozo 2 y se realiza lleno compactado en la red principal de 14".
