INFORMES DE OBRA

INFORME DE AVANCE DE OBRA No. 01

CONTRATO DE OBRA No. 089 DE 18 DE JUNIO DE 2021

“REHABILITACIÓN Y/O RECUPERACIÓN Y/O REPOSICIÓN DE LAS REDES DE ACUEDUCTO Y ALCANTARILLADO PARA GARANTIZAR LA CONTINUIDAD DEL SERVICIO EN LOS SECTORES COMPRENDIDOS PARA EL DISTRITO HIDRÁULICO No. 6 UBICADO DENTRO DEL PERÍMETRO HIDRO SANITARIO DEL IBAL S.A E.S.P OFICIAL EN LA CIUDAD DE IBAGUÉ”.

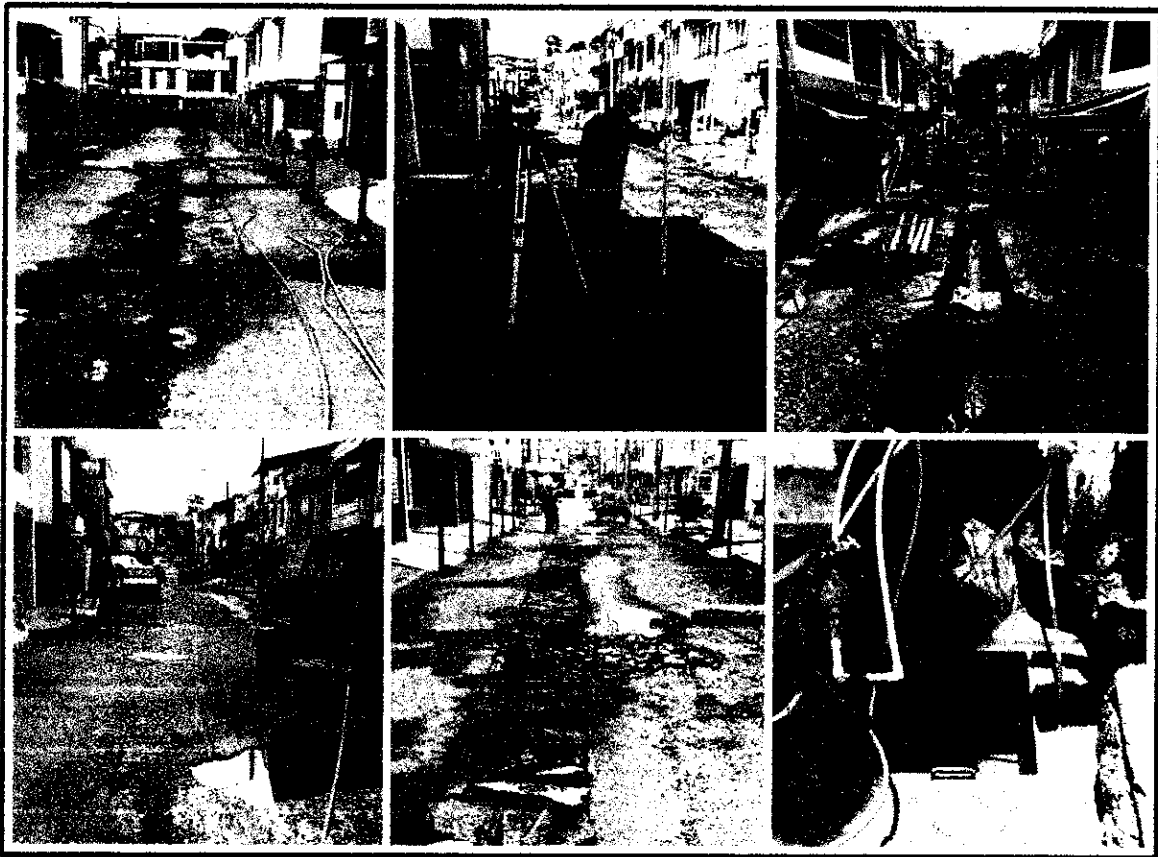
HACIENDA PIEDRA PINTADA

Se continua con la instalación de guadua y templado de lona verde sobre la cra 3ra, para inicio de actividades propias de excavaciones, retiros de material proveniente de las excavaciones y demás.

Se inicia la demolición de pavimento flexible ya demarcado para proceder con excavaciones manuales y a máquina sobre zanjas de alcantarillado y acueducto sobre la cra 3.

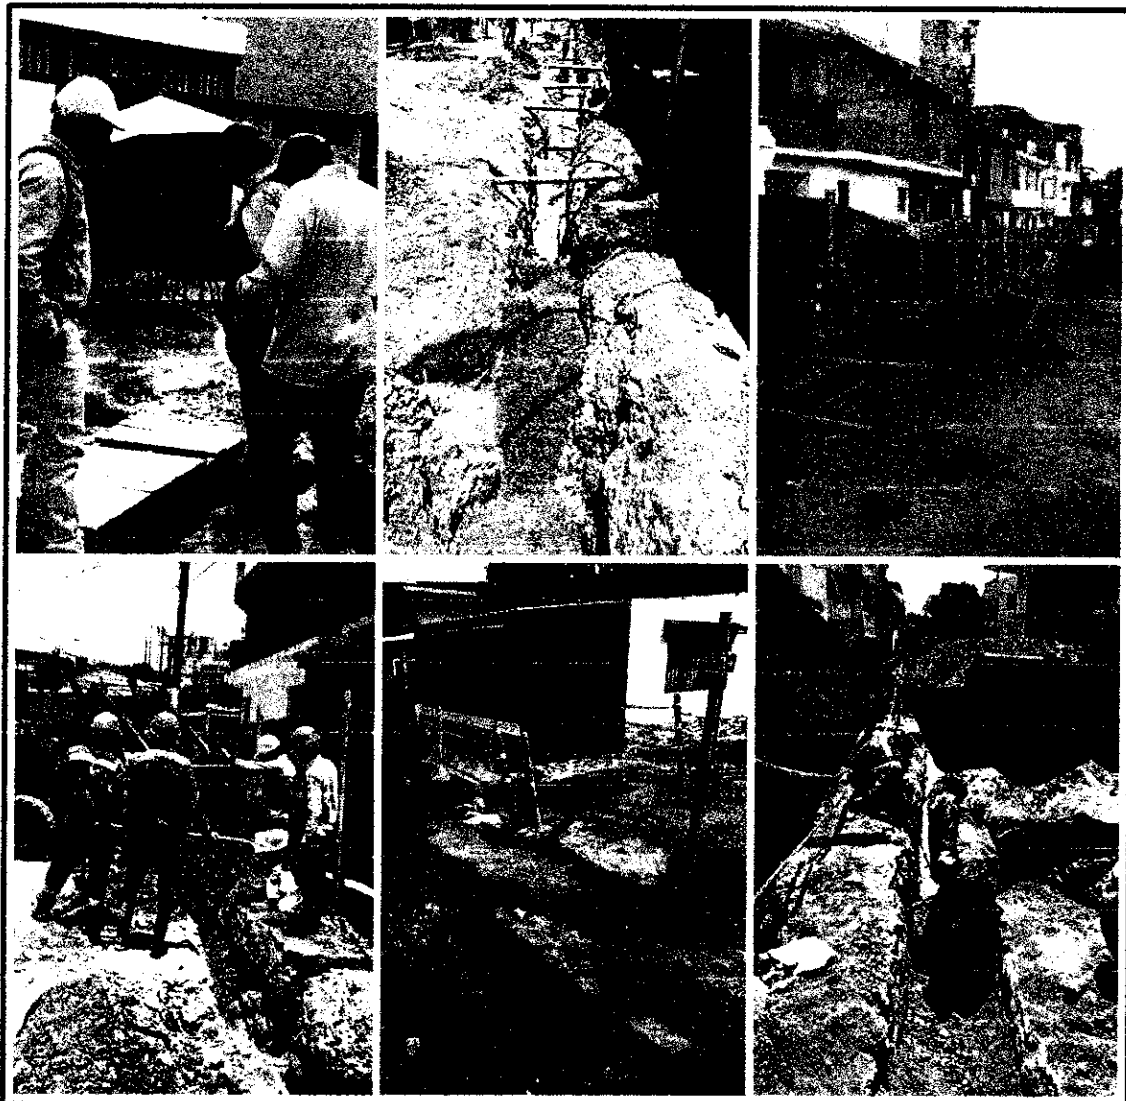
Se continúan las excavaciones manuales correspondientes a la reposición de la red acueducto AC Ø 3" por PVC Ø 3". Tramo comprendido curva calle 59 hasta la avenida calle 60.

Se continua la elaboración de domiciliares de acueducto, en cuanto a excavaciones y rellenos.

Se termina con la construcción de cajas de inspección sanitaria en concreto F'c= 21 Mpa (3.000 PSI)

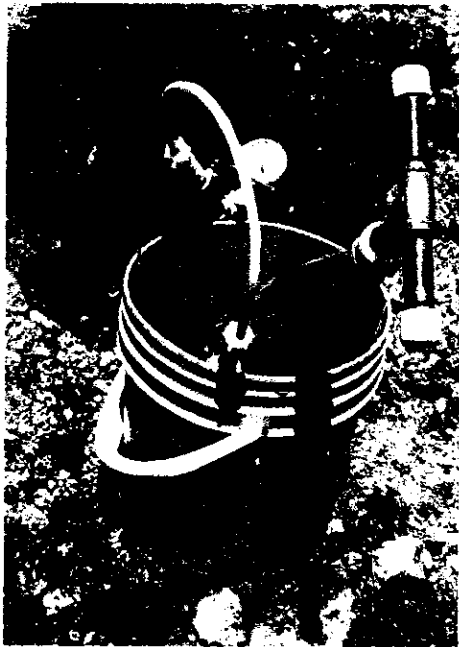
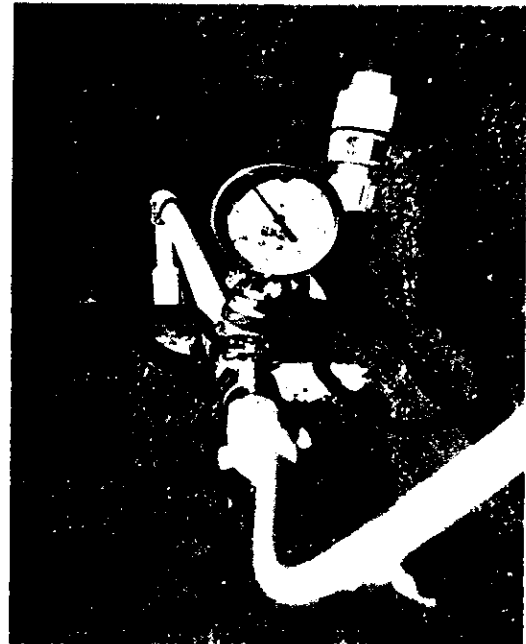
PRESION FINAL 100 PSI TOMA 2
11:30 am. Calarcá 02-10-2021.

DBSERVACIONES: Con los datos de presion de servicio suministrados y confirmados por el IBAL (70 PSI) , se procedio a inyectar presion mediante bomba manual , hasta alcanzar (100 PSI) siendo esta 1,4 veces mayor a la de trabajo habitual del sector y/o barrio ; la cual se mantuvo durante el tiempo de duracion de la prueba, el cual fue de 2 Hrs aproximadamnete; no presentandose caidas de presion considerables ni fugas la respecto, arrojando como presion al final de la prueba 100 PSI.

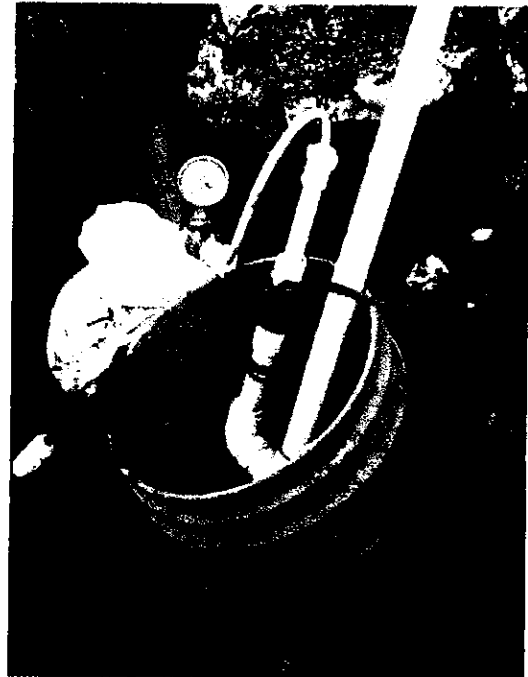
PRESION FINAL 112.5 PSI TOMA 1
6:00 pm. Jordán 9 Cra 10D 15-10-2021.

OBSERVACIONES : Con los datos de presion de servicio suministrados y confirmados por el IBAL (90 PSI = 63,3 mca) del sector, se procedio a inyectar presion mediante bomba manual, hasta alcanzar (112,5 PSI) siendo esta 1,25 veces mayor a la de trabajo habitual del sector y/o barrio; durante un lapso de 2 Hrs aproximadamente; No presentandose caida de presion o fuga alguna representativa; sosteniendose la presion inicial inducida sin ningun tipo de variacion durante la totalidad del tiempo de la prueba.

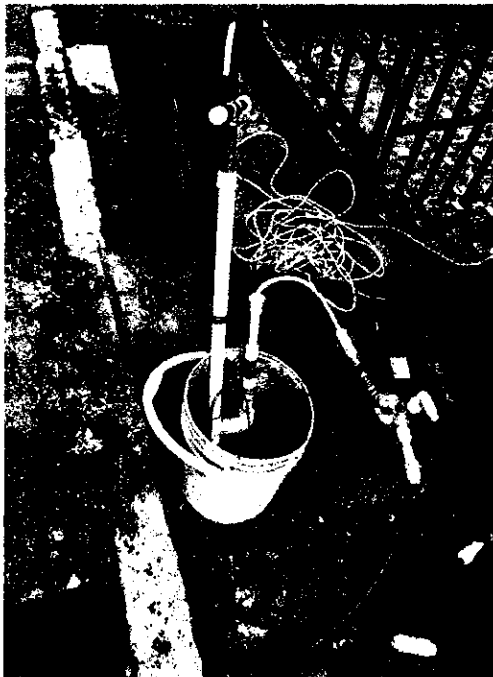
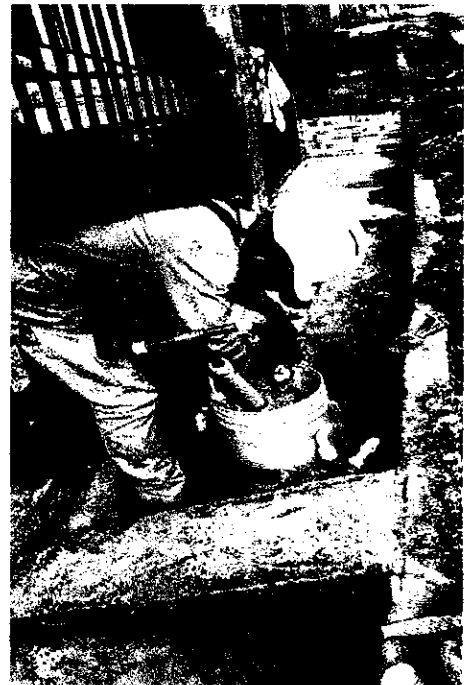
PRESION FINAL 130 PSI TOMA 1
3:45 pm. Edén 09-11-2021.

OBSERVACIONES : Con los datos de presion de servicio suministrados y confirmados por el IBAL (90 PSI = 63,3 mca) para el sector , se procedio a inyectar presion mediante bomba manual , hasta alcanzar (130 PSI) siendo esta 1,45 veces mayor a la de trabajo habitual del sector y/o barrio ; durante un lapso de 2 Hrs aproximadamente; No presentandose caída de presion o fuga alguna representativa; sosteniendose la presion inicial inducida sin ningun tipo de variacion durante la totalidad del tiempo de la prueba.
