**REF: ENVIO SOPORTES PARA TRAMITE DE CUENTA DEL CONTRATO N° 064 del 2021.**

# Informe Visitas Técnicas

## No 3

Revisión de Vertimientos en el perímetro  
del IBAL en la ciudad de Ibagué

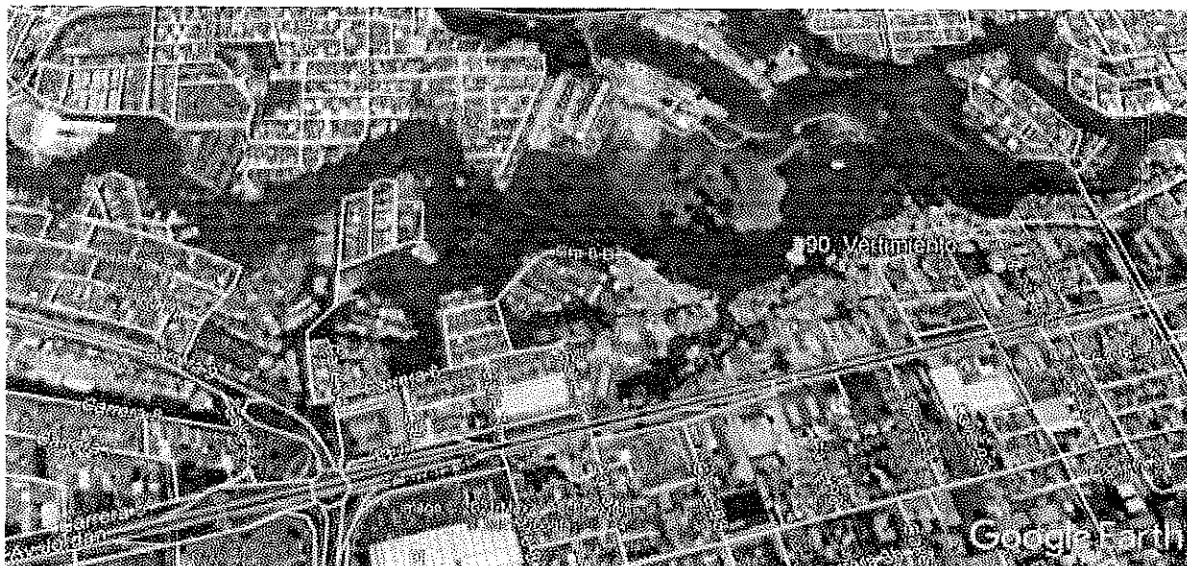
Imagen 3. Recorrido realizado en la visita técnica del día 24 de junio del 2021. Fuente: Google Earth

**24 de junio de 2021:** Se parte del punto No. 90 ubicado en coordenadas 4,442468 N, 75,181589 W en el río Chipalo. Se observa que el aliviadero se encuentra vertiendo aguas residuales. Finalizo el recorrido en dicho punto debido a un accidente laboral.

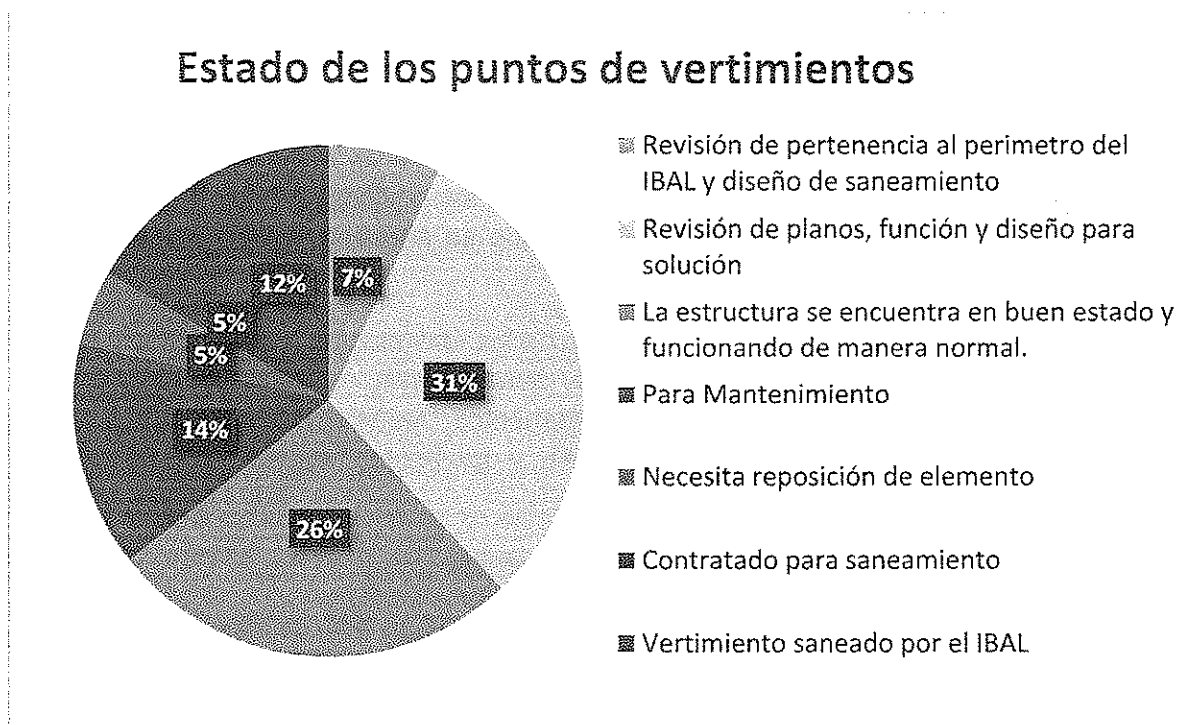
Imagen 49. Clasificación de vertimientos según estado y procedimiento a seguir

Utilizando la información recopilada mediante las visitas técnicas, se clasifican los puntos de vertimiento, según su estado y procedimiento a seguir para la solución, A continuación, se anexa dicha información.

- El 31 % de los vertimientos identificados son estructuras que parecen cumplir función de aliviadero y que en el momento de la visita se encontraban depositando caudal en cuerpos hídricos, es necesario identificar la función de estos puntos en la red y corroborar que el agua que están vertiendo corresponda únicamente a caudal de aguas lluvias, de lo contrario se debe verificar los diseños y modificarlos en caso de ser necesario.
