Informe Visitas Técnicas

No 4

**Revisión de Vertimientos en el perímetro
del IBAL en la ciudad de Ibagué**

Luisa Fernanda Parra Gómez

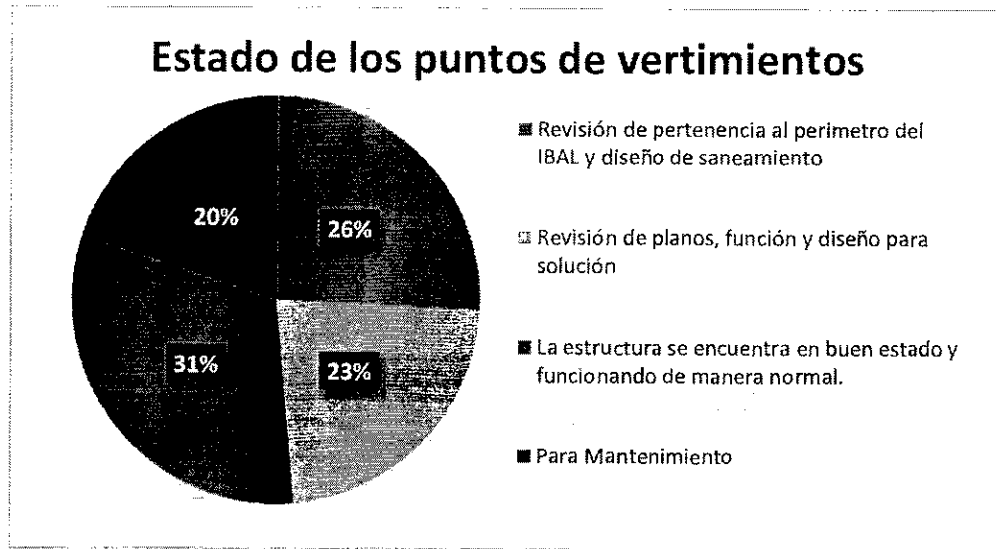
Imagen 38. Clasificación de vertimientos según estado y procedimiento a seguir

Utilizando la información recopilada mediante las visitas técnicas, se clasifican los puntos de vertimiento, según su estado y procedimiento a seguir para la solución, A continuación, se anexa dicha información.

- El 31% de los puntos inspeccionados, corresponden a estructuras que se encuentran en buen estado, cumpliendo con normalidad su función.
- El 23 % de los vertimientos identificados son estructuras que parecen cumplir función de aliviadero y que en el momento de la visita se encontraban depositando caudal en cuerpos hídricos, es necesario identificar la función de estos puntos en la red y corroborar que el agua que están vertiendo corresponda únicamente a caudal de aguas lluvias, de lo contrario se debe verificar los diseños y modificarlos en caso de ser necesario.

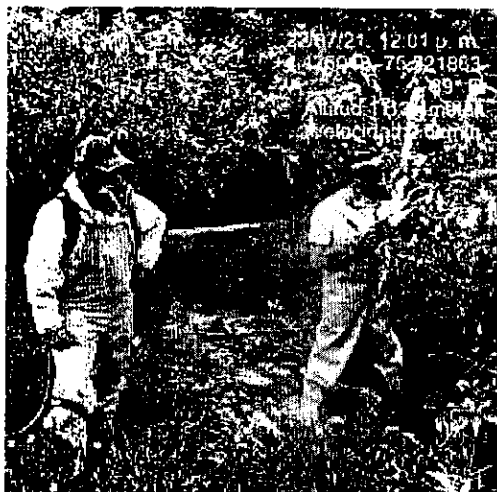
Imagen 6. Fotografías del punto No. 151. Fuente: Propia

Punto No. 151: Se encuentra canal de tierra abierto, que conduce vertimientos al río Combeima, Según acuerdo 013 corresponde al vertimiento No. 111 "Barrio el bosque 1".

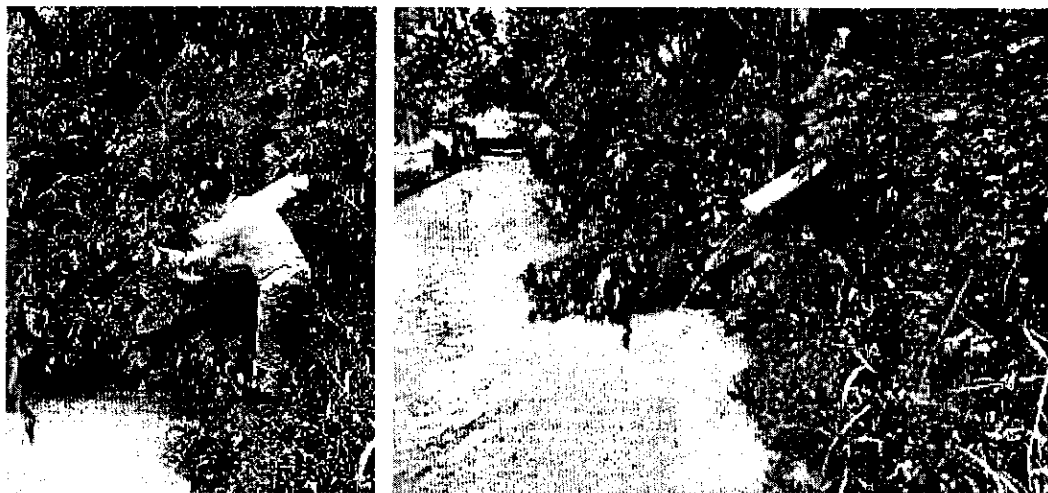
Imagen 14. Fotografías del punto No. 160. Fuente: Propia

Punto No. 160. Se observa tubería que vierte aguas al canal AsoCombeima. Según acuerdo 013 es el vertimiento No. 114. Se realiza aforo por el método volumétrico.

Del punto No. 160 se realizó toma de aforo por el método volumétrico con fórmula $Q=V/t$, Donde $Q=$ Caudal, $t=$ tiempo, $V=$ Volumen, a partir del cual se obtuvo un caudal de 8,78 l/s. Los datos se adjuntan a continuación.

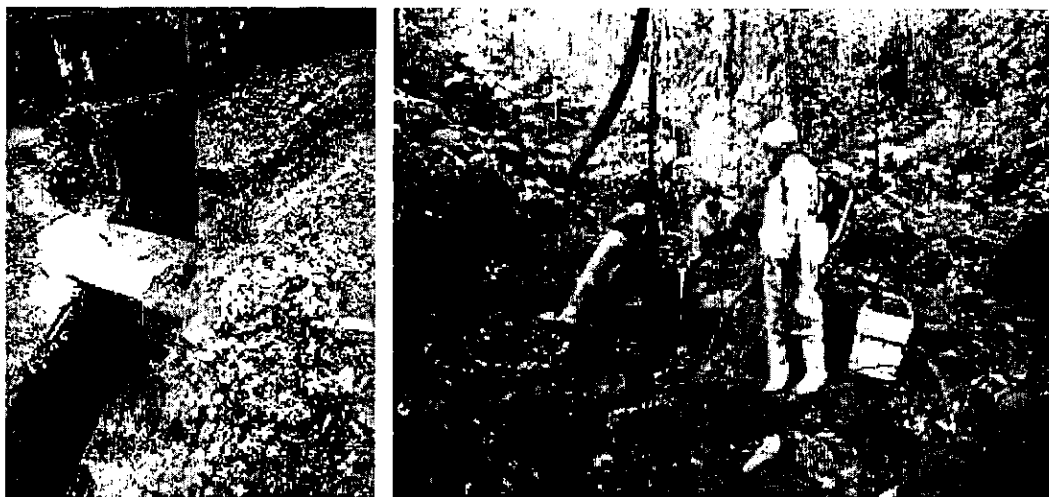
Imagen 15. Fotografías del punto No. 161. Fuente: Propia

Punto No. 161: Se observa vertimiento que discurre por el terreno hasta ser canalizado por una estructura que dirige las aguas por el canal. Según acuerdo 013 es el vertimiento No. 115.

Del punto No. 161 se realizó toma de aforo por el método volumétrico con fórmula $Q=V/t$, Donde Q= Caudal, t= tiempo, V=Volumen, a partir del cual se obtuvo un caudal de 7,22 l/s. Los datos se adjuntan a continuación.

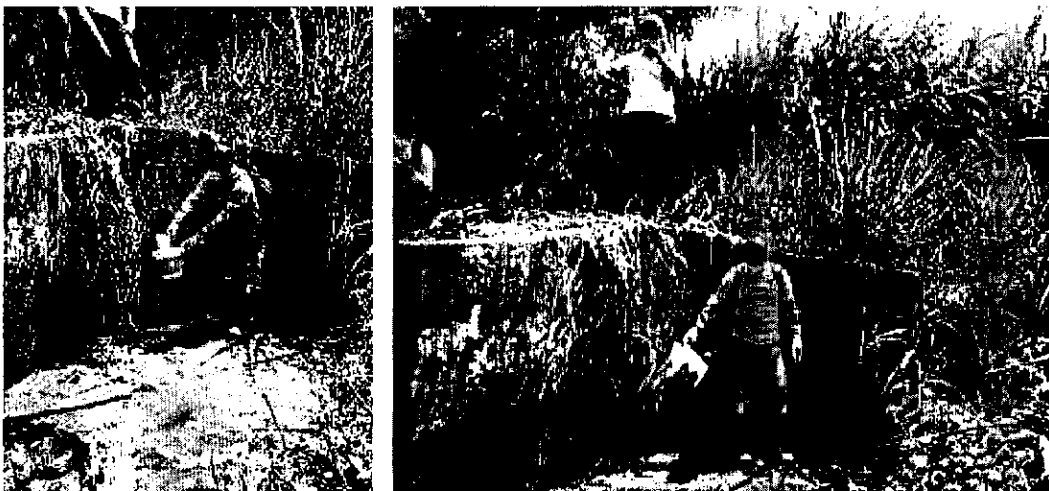
Imagen 20. Fotografías del punto No. 166. Fuente: Propia

Punto No. 166. Se observa estructura de aliviadero, que se encuentra vertiendo el día de la visita. Según acuerdo 013 es el vertimiento No. 59.

Del punto No. 166 se realizó toma de aforo por el método volumétrico con fórmula $Q=V/t$, Donde Q= Caudal, t= tiempo, V=Volumen, a partir del cual se obtuvo un caudal de 2,38 l/s. Los datos se adjuntan a continuación.

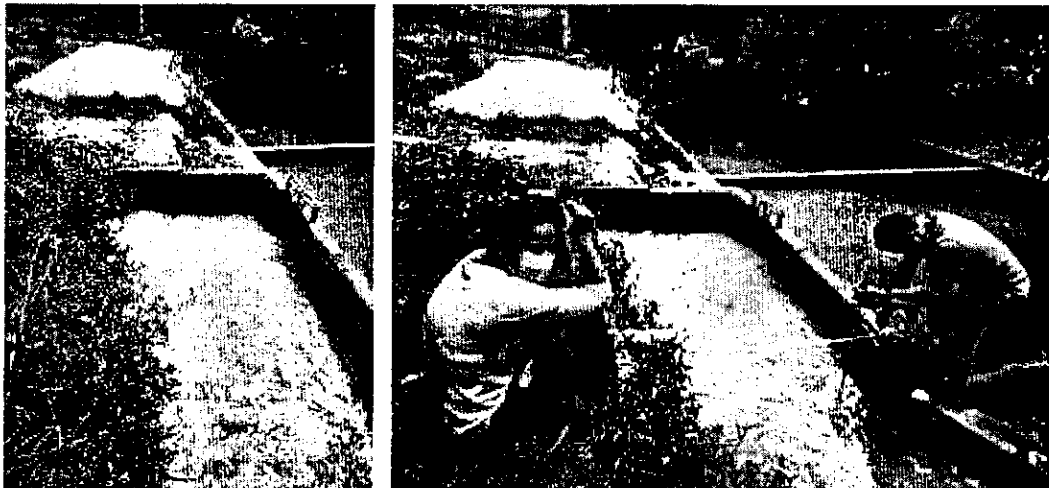
Imagen 22. Fotografías del punto No. 168. Fuente: Propia

Punto No. 168: Se observa descarga de caudal al canal paralelo al río Alvarado, se realiza aforo mediante minimoliete.

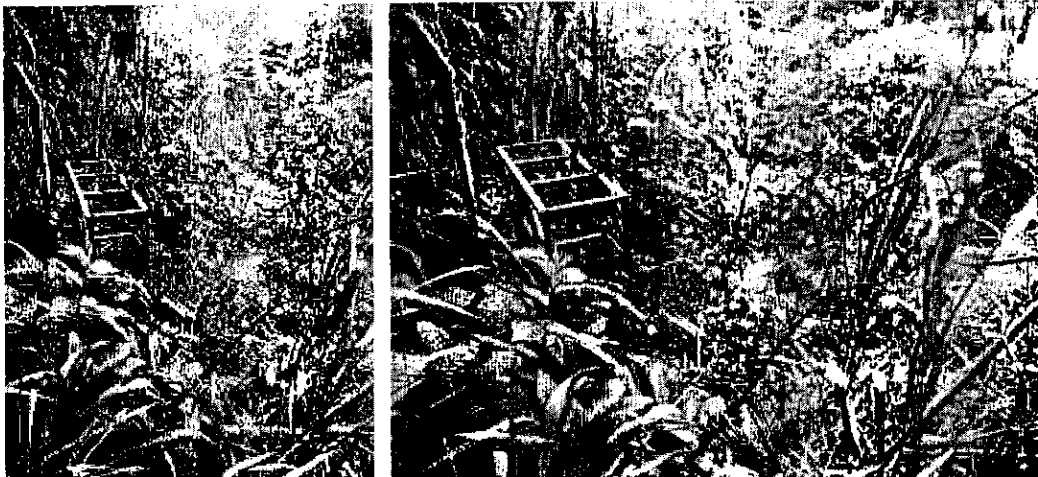
Imagen 24. Fotografías de los puntos No. 170. Fuente: Propia

Punto No. 170: Se observa tubería vertiendo al río Chipalo, esto se debe a que la tubería atravesaba la quebrada mediante un viaducto, que llevaba las aguas a un colector para su posterior transporte y tratamiento. Debido a fuertes lluvias, un gran árbol se desprendió del terreno, cayendo y ocasionando deslizamientos del talud y averías en la red. Se informó a los ingenieros de Cortolima, que el procedimiento a seguir es reportar el hecho ante la oficina de gestión del riesgo para poder retirar el árbol y hacer espacio en el terreno para la reparación de la red.

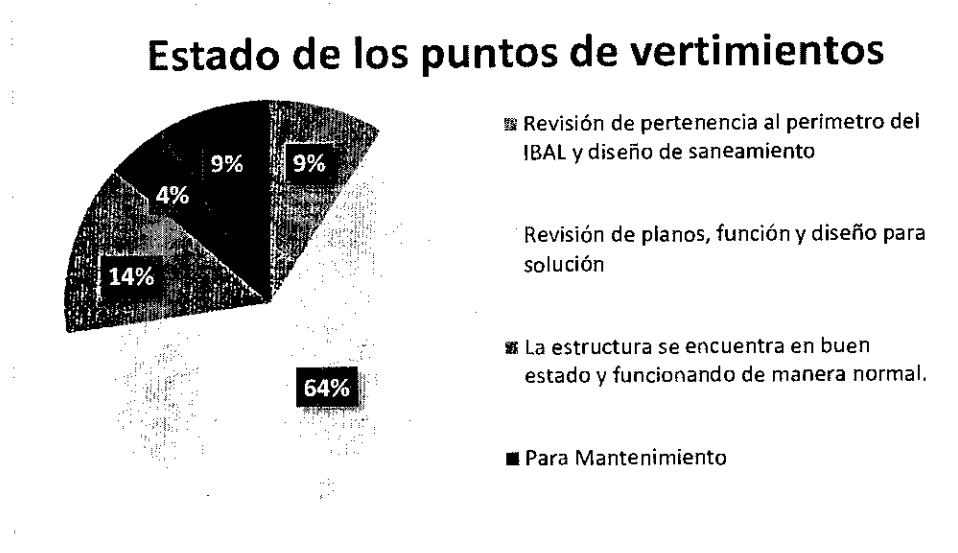
Imagen 26. Clasificación de vertimientos según estado y procedimiento a seguir

Utilizando la información recopilada mediante las visitas técnicas, se clasifican los puntos de vertimiento, según su estado y procedimiento a seguir para la solución, A continuación, se anexa dicha información.
