# DOCUMENTOS ACTA 03 CONT 078-21 EDGAR AMURY GARCÍA

Asunto: Informe técnico del estado funcional actual del sistema de floculación vertical de la PTAP 1 La Pola de la EMPRESA IBAGUERENA DE ACUEDUCTO Y ALCANTARILLADO IBAL S.A. E.S.P. OFICIAL.

Asunto: Informe técnico del estado actual operativo de los equipos mecánicos y electromecánicos de la EMPRESA IBAGUEREÑA DE ACUEDUCTO Y ALCANTARILLADO IBAL S.A. E.S.P. OFICIAL.

Asunto: Informe técnico comparativo trimestre A semestre B situación actual y estado operativo de los equipos mecánicos y electromecánicos que hacen parte del proceso de potabilización de las PTAP 1 y 2 de La Pola de la EMPRESA IBAGUERENA DE ACUEDUCTO Y ALCANTARILLADO IBAL S.A. E.S.P. OFICIAL.

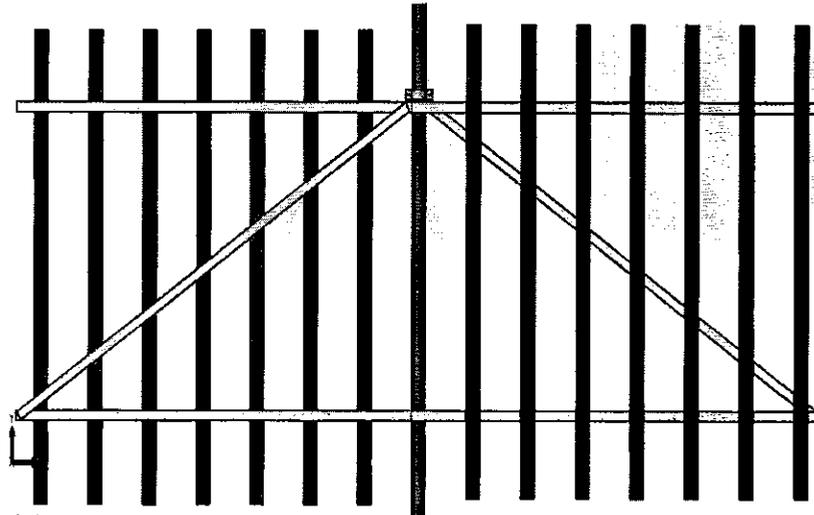
*Figura 3. Vista frontal conjunto agitador de floculación vertical.*

Para un óptimo funcionamiento del sistema de floculación, la unidad motriz acciona el semi-eje, que trasmite la potencia al tope del conjunto del eje principal, gracias a los elementos piñon-engrane, fijados con pernos que se unen con bridas longitudinalmente, los cuales posteriormente permiten que el conjunto mecánico se mantenga en su posición mientras el motorreductor se encuentra desacoplado que es lo que ocurre actualmente en los módulos uno y dos de la PTAP 1 La Pola.

Al incorporar el conjunto eje-semieje, el sistema mecánico descansa sobre la brida superior y los agitadores se unen por medio de la brida inferior mediante la unión de estos elementos de acoples, junto con cuatro pasadores guías templados, los cuales van soldados al tubo para la articulación del mecanismo y absorber los esfuerzos constantes del flujo en los tanques de floculación, al que están expuestos.
