**CORPORACION DE CUENCAS DEL TOLIMA -  
CORCUENCAS**

**LABORATORIO AMBIENTAL DEL TOLIMA  
CONTRATO DE SERVICIOS No. 098 de 2021  
CELEBRADO ENTRE EL IBAL Y CORCUENCAS**

**ENTREGA FINAL LISTADO DE  
VERTIMIENTOS RIO COMBEIMA**

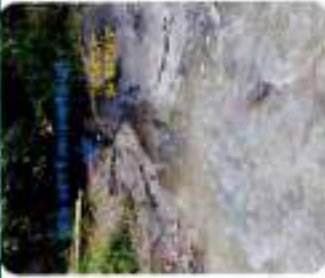
75°13'20"O	4°27'10"N	VTD. BARRIO LA VEGA 1, SALIDA CASAS	Vertimiento de una casa, que se dispone al río.	
70	COMBENNA	COMBENNA	VTD. BARRIO LA VEGA

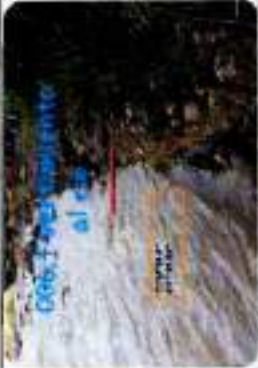
75°13'18"O	4°27'30"N	Barrio la Vega	Tubo sanitario, sin tener seguridad de río.	
70.1	COMBENNA	COMBENNA	VERTIMIENTO NUEVO

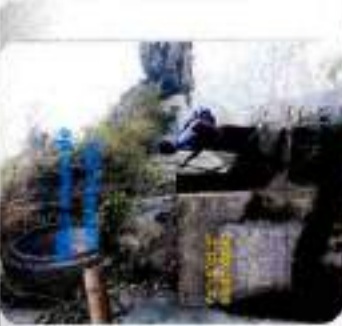
75°13'20"O	4°27'30"N	Via rural al Tolima	Un margen, izquierda del río.	
70.2	COMBENNA	COMBENNA	VERTIMIENTO NUEVO

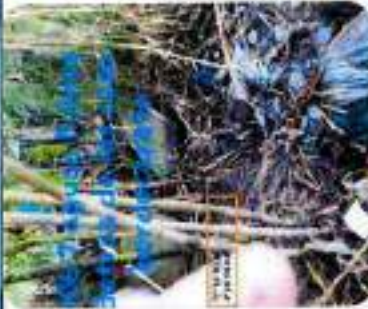
79°17'1.60"O	4°26'54.00"N	Via entre la vía Surco terraza boquerón y vía cañón del combesima		Via aguas limpias, muestra
79.7	COMBEIMA	COMBEIMA	VEREDADO NUEVO

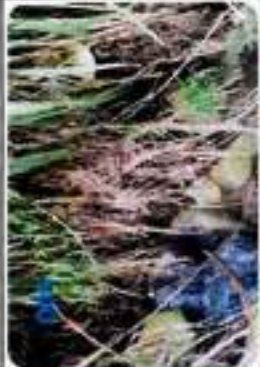
75°14'50.7070	4°28'45.2074	Barrido efectuado, 200 metros de la vía hacia arriba	Margen izquierda del río	
83.1	COMBUIA	COMBUIA	VERTIENTE NUEVO

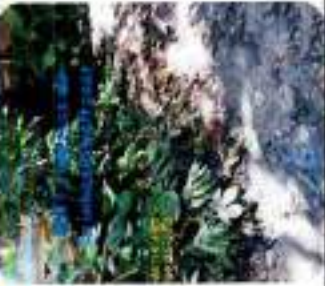
75°54'52.2070	4°20'33.3074	Finalizando la calle 170 de N.º 994, barrio Baltazar	Vto de las viviendas afluente	Casas Invasión Baltazar
87	COMBEIMA	COMBEIMA	VTD. BARRIO BALTAZAR

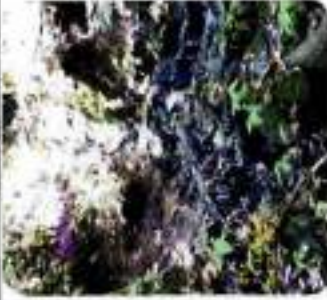
75°14'40.1670	4°20'22.4074	Cerro gordo	Vto de las viviendas afluente	Vto sur el gordo entre la makuza

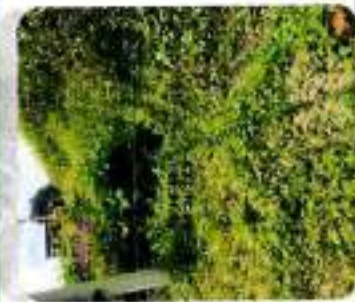
75°14'44.3070	4°19'21.8076	Cerro gordo	Via de las viviendas de la finca	
81	COMBEAMA	COMBEAMA	VTD. CERRO GORDO No. 3

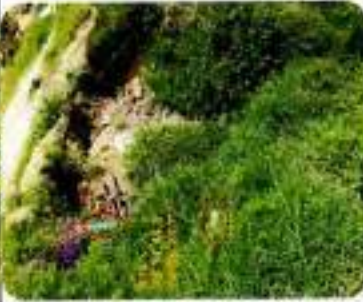
75°14'44.3170	4°19'21.7076	Cerro gordo	Tubos vertidos y amarillos	Via de casas
82.1	COMBEAMA	COMBEAMA	VERTIMIENTO NUEVO

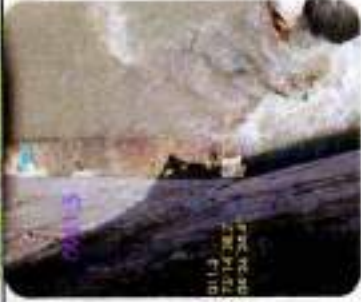
75°14'38.070	4°18'14.4274	200 metros de la carrera 2da sur y carrera 4 sur, diagonal direccion del río	Tubo amarillo, visible en un punto de confluencia

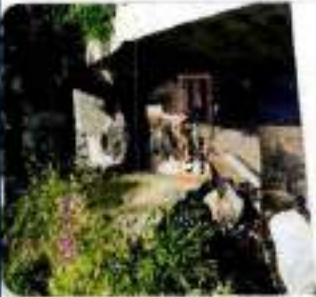
75°13'37.2070	4°20'24.807N	300 metros de la carrera 2a Sur y carrera 4 sur diagonal dirección del río	Despejar margen derecho del río	1 metro de distancia del sitio anterior	
873	COMBESIMA	COMBESIMA	VERTIMIENTO NUEVO

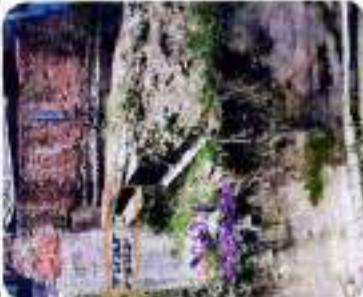
75°14'46.8070	4°20'23.807N	Carrera 4 Sur	Orto de las viviendas de la zona	Despejo del puente	
874	COMBESIMA	COMBESIMA	VERTIMIENTO NUEVO

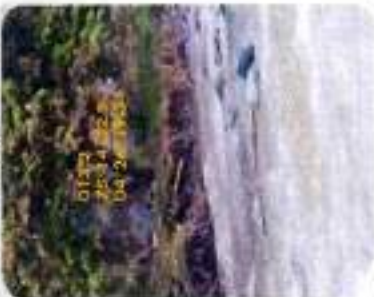
75°14'42.8070	4°20'23.307N	Carrera 3 Sur	Orto laboratorio y viviendas viviendas

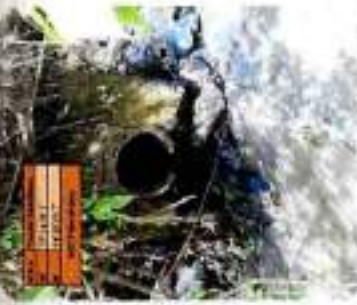
75°34'19.1870	4°15'50.3774	50 metros hacia la curva 3C	Vto estructura en concreto	puerto saccosifono

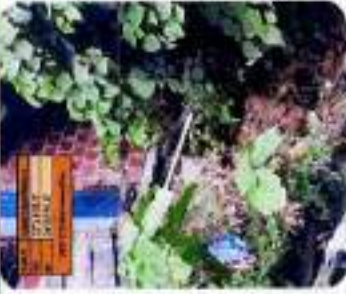
75°14'01.870"	4733'30.317"N	36 metros hacia la carrera 3C Sur	Tubo atornillado, margen izquierda del río	Casa fuerte serravallo
84.3	COMBEIMA	COMBEIMA	VERTIMIENTO NUEVO

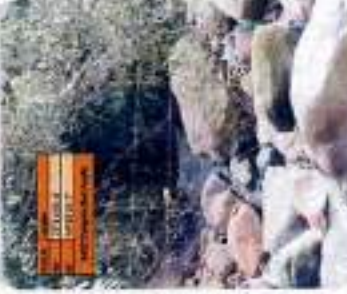
75°14'03.970"	4733'50.377"N	Entre la calle 24 y la carrera 3C Sur	Estructura en concreto, margen izquierda del río	Barrio el Avado
84.4	COMBEIMA	COMBEIMA	VERTIMIENTO NUEVO

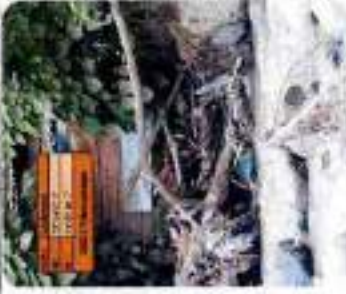
75°14'17.700"	4735'48.757"N	Entre la calle 24 y la carrera 3C Sur	Presencia de vertidos sobre margen izquierda del río

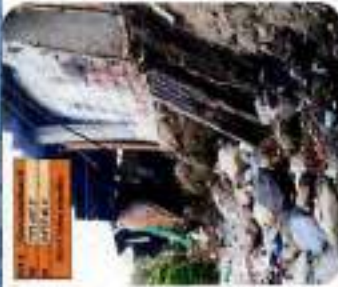
75°14'30"O	4°20'48.48"N	Entre la calle 24a y la carrera 3C Sur	Presencia de varios helechos, margen izquierda del río	Casa Sotobello
346	COMBEIMA	COMBEIMA	VERTIMIENTO NUEVO

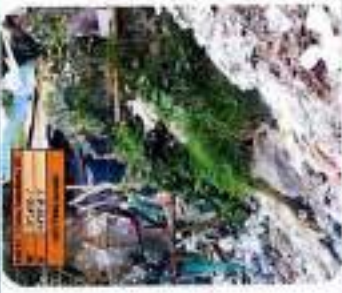
75°14'5.0770	4°25'43.327N	Calle 26a entre la calle 24	Tubo negro, margen derecha del 100	Barrido Barajate
949	COMBERAMA	COMBERAMA	VERTIMIENTO NUEVO

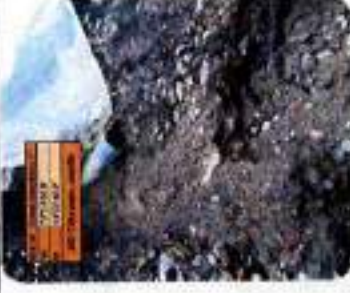
75°14'48.8570	4°25'42.507N	50 metros después de las casas de la calle 26a	Tubo negro, procedimiento de una casa alejada	Causa Sarcófago
940	COMBERAMA	COMBERAMA	VERTIMIENTO NUEVO

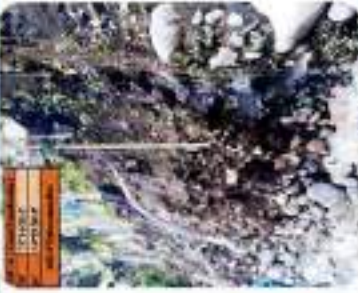
75°14'0.00"O	4°15'39.60"N	Detrás de el parque la arbores	Dos tubos amarillos marginados por el río	
55	COMBEIMA	COMBEIMA	VTO. DOS QUEBRADAS

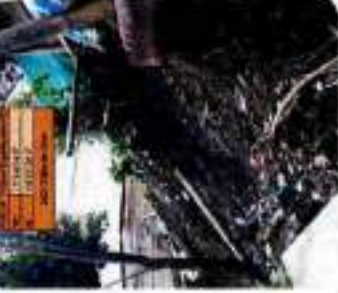
75°14'4.00"O	4°15'36.00"N	Cerca, dos quebradas	Tubos amarillos

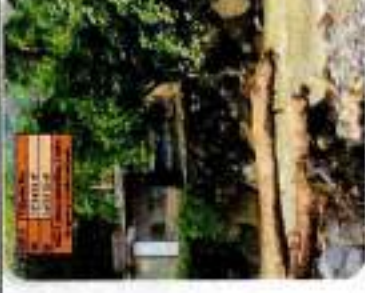
79°14'1.60"O	4°25'52.05"N	Vista del río	Dos tubos amarrados, un tubo de gpm, tubo resaca y muelles izquierda del río

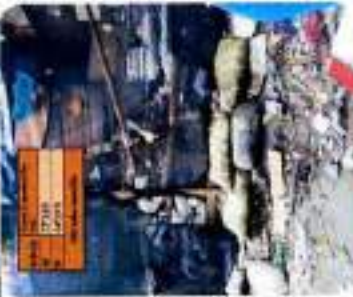
75°54'0.00"O	4°15'16.00"N	Barrio la cartagena	Tubo amarillo, margen derecha del río	
204	COMBEIMA	COMBEIMA	STO. LA CABAÑENA

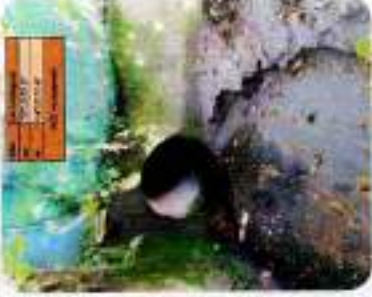
75°13'59.30"O	4°15'16.00"N	Barrio la cartagena	Vio edificaciones en cauce	
144.1	COMBEIMA	COMBEIMA	VERTIMIENTO NUEVO

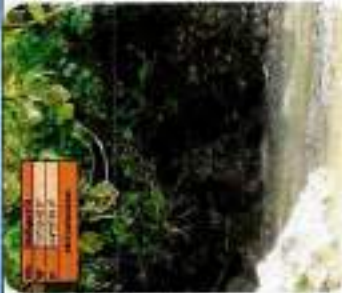
79°13'54.20"O	4°25'32.90"N	Via el refugio		Extremidad en mal estado
305.1	COMBEIMA	COMBEIMA	VERTIMIENTO NUEVO

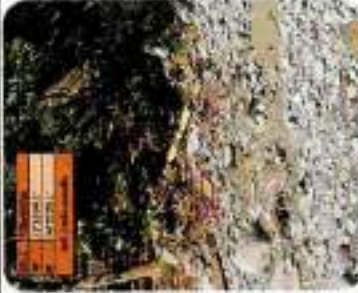
79°13'56.81"O	4°25'28.00"N	Debajo del puente, sobre cascadas	Tubo amarillo a ros de pino	
305.2	COMBEIMA	COMBEIMA	VERTIMIENTO NUEVO

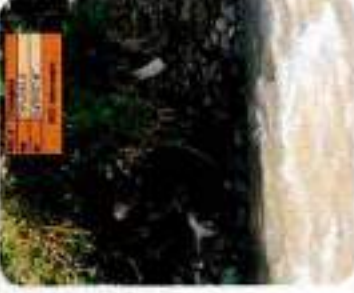
79°13'55.80"O	4°25'27.60"N	Rancho Villa del Rio	Tubo negro, margen derecha del rio

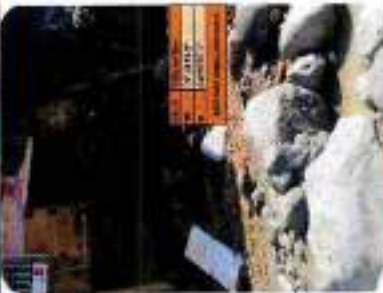
75°13'32.28"O	4°25'22.38"N	Barrío Villa del río	Tubo negro, margen derecha del río	Presencia de manzanilla
1064	COMBEIMA	COMBEIMA	VERTIMIENTO NUEVO

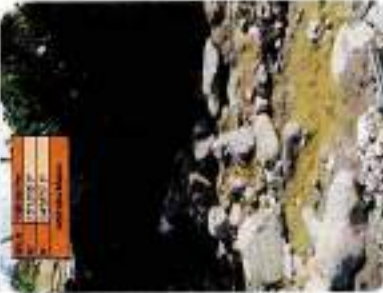
75°13'56.00"O	4°25'22.08"N	Barrío Villa del río	Tubo blanco, margen derecha del río	
1065	COMBEIMA	COMBEIMA	VERTIMIENTO NUEVO

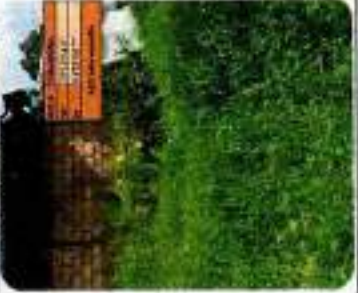
75°13'56.00"O	4°25'26.70"N	Barrío Villa del río	Tubo amarillo, margen derecha del río	Vertimiento una casa

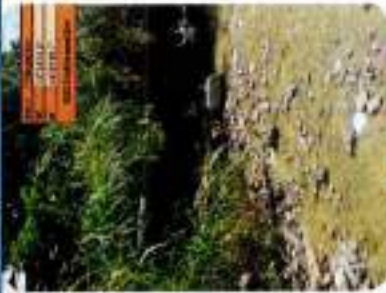
79°13'53.0770	4°15'36.317N	Barrío Villa del río	Vistas tubos amarillos, margen derecha del río	
105.7	COMBEIMA	COMBEIMA	VERTIMIENTO MEDIO

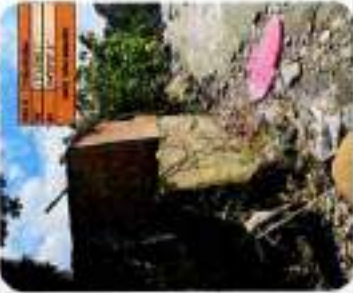
79°13'10.0770	4°15'27.187N	Barrío Villa del río	Tubo amarillo, presencia de una aneconda	
105.8	COMBEIMA	COMBEIMA	VERTIMIENTO NUEVO

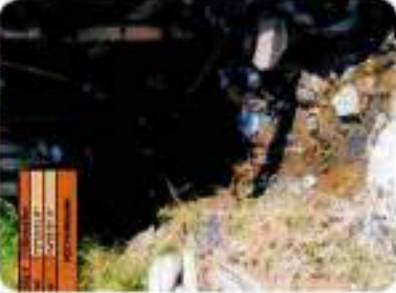
79°13'41.8070	4°15'27.507N	Barrío Villa del río	Vertimiento próximo de los esteros, árboles	Vista hacia el río

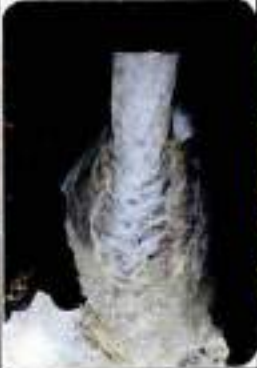
75°13'43.44"O	4°55'35.80"N	Piña el Tejar	Via, margen derecha del río	
306L	COMBEIMA	COMBEIMA	VERTIMIENTO NUEVO

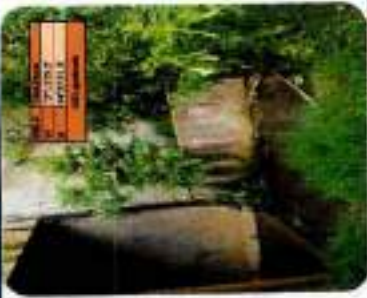
75°12'29.8970	4°25'55.8474	Berrio Villa Maria	Estructura en concreto, margen izquierdo del río	
330	COMBEIMA	COMBEIMA	VTD. 1 BARRIO EL BOSQUE

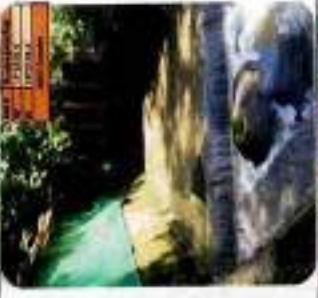
75°13'29.8070	4°25'54.3374	Berrio el bosque, calle 320, detrás de las viviendas	Colestor	
330.2	COMBEIMA	COMBEIMA	VERTIMIENTO NUEVO

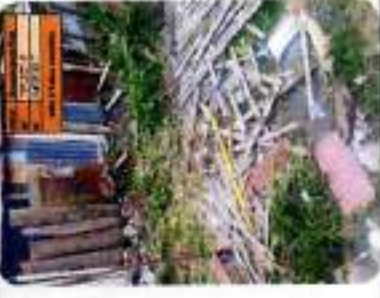
75°13'27.8070	4°25'52.3574	Berrio Baque parte bajo	Varios tubos amarillos, surgen directo a río	Localizado en las viviendas cercanas

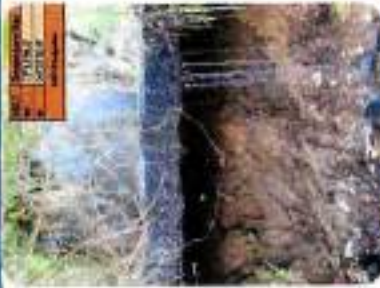
75°12'25.80"O	4°23'30.34"N	Barrio Bosque parte baja	Entrada en viviendas, margen izquierda del río	Decadente
1104	COMBEIMA	COMBEIMA	VERTIMIENTO NUEVO

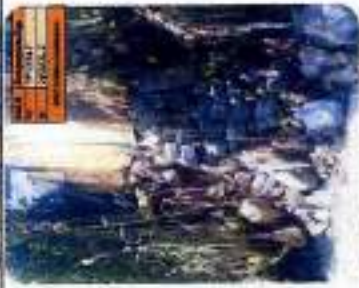
75°13'44.10"O	4°23'11.20"N	Barrio Bosque parte baja	Tubos de viviendas, margen izquierda del río	8 tubos abandonados
1105	COMBEIMA	COMBEIMA	VERTIMIENTO NUEVO

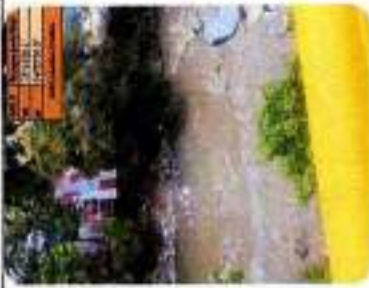
75°13'12.10"O	4°23'10.20"N	Barrio Bosque parte baja	Tubos abandonados, casas cercanas, margen derecha del río

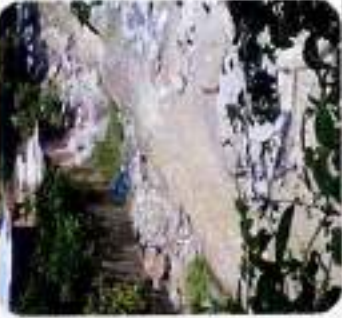
75°15'1.28"O	4°25'27.40"N	Hacia Uniba Urba	Tubo de muestreo, margen izquierda del río	
105.2	COMBEIMA	COMBEIMA	VERTIMIENTO MUÑO

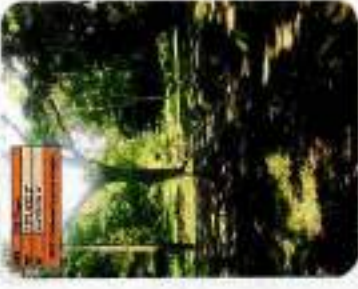
75°14'22.2070	4°15'26.807N	Derecha del parque menor terminal del río	Cilindro barro al agua	
80.2	COMBENA	TELAR	VERTIENTE ALBUO

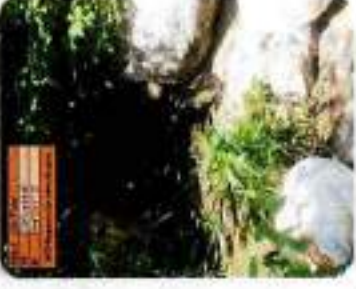
75°14'25.6070	4°25'23.207N	Derecha del parque menor terminal del río	Tubo de gris, margen izquierda de la subcuenca

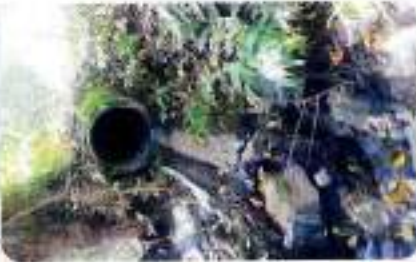
75° 9' 32.8070	4728' 55.427" N	Barrio Nueva Castilla	Tubo de pres. margen izquierdo de la subcuenca	
77	CHIPALO	AGUAS VECIAS	AGUAS CASTILLA

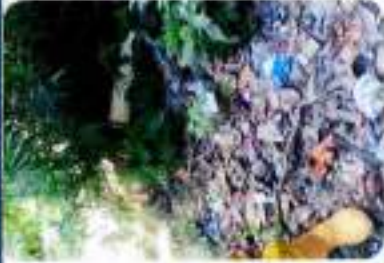
75° 9'57.30"O	4° 28' 55.40" N	Barrío Nacional, calle 114 Carrera 1 H Sur	Tubo corrugado, estructura en concreto, margen izquierda de la subcuenca	
75-25	CHIPALO	AGUAS SUCIAS	Vertimiento sueno

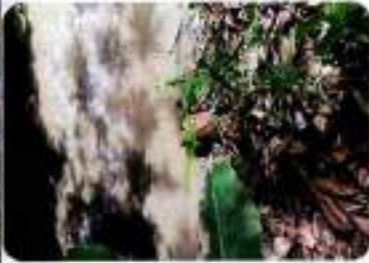
75° 9'46.50"O	4° 29'05.40" N	Barrío Nueva Cocha, Calle 117	Tubo de barra roja, margas izquierda de la subcuenca	
75	CHIPALO	AGUAS SUCIAS	SAN GELATO

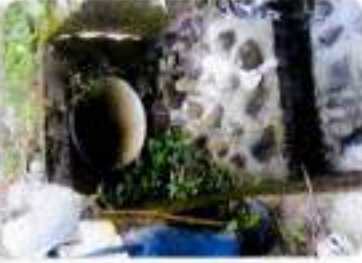
75° 9'35.80"O	4° 29'05.40" N	Barrío Nueva Cocha, Calle 117	Tubo corrugado, estructura en concreto, margen izquierda de la subcuenca

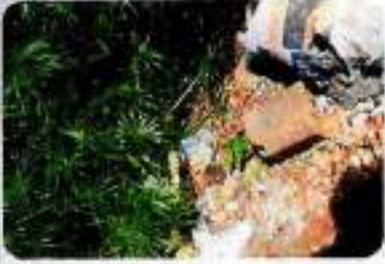
75° 9' 37.9070	4° 26' 55.4070	Barrio Vanzola, calle 11A, Carrera 4 y Sur	Tubo naranja y tubo amarillo, margen izquierda de la subcuenca	
75-13	CHIPALO	AGUAS SUCIAS	Vertimiento nuevo

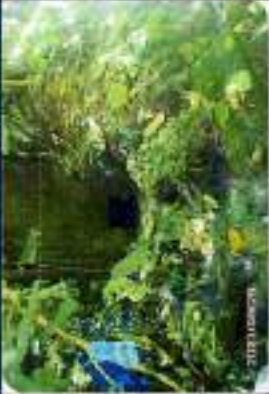
75°39'11.7070"	4°38'55.4871"	Barrio Jardín Santander		Descarga de canalilla
75	CHIPALO	WATO DE LA VIRGEN	VTO. DE AGUAS RESIDUALES EN LA ZONA LA PAZ BARRIO EL JARDIN SANTANDER

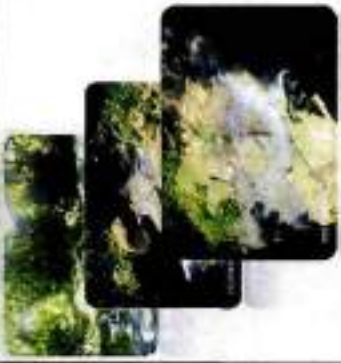
75°39'45.7070"	4°38'55.4871"	Barrio Vascomá, calle 114		Vertimiento agua sucia brava de vascomá

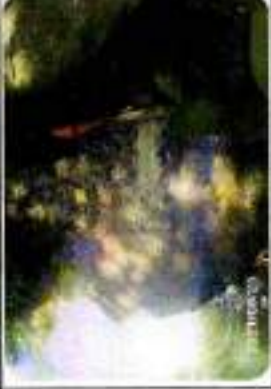
75°10'33.40"O	4°26'55.40"N	Barro Jardín Santander	Colector en mal estado, margen izquierda de la subcancha

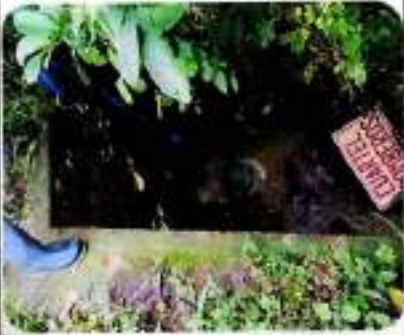
75°10'15.070"	4°28'55.407"	Detras de la lodazaga antigua de fibra tolina	Exposición en cascata	
72	CHIPALO	AGUAS CLARAS	VTD. ALFONSO CHIFALO SUR SOBRE LA O. AGUAS CLARAS

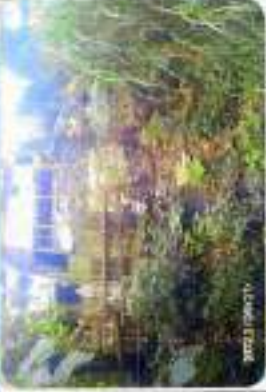
75°10'40.60"O	4°28'55.40"N	Barrio Tulo Varón, Carrera 1 con calle 94	Tubo acd., Barrio Tulo Varón	
05-2	CHIPALÓ	HATO DE LA VIRGEN	Vertimiento nuevo

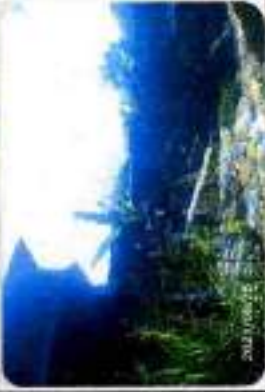
75°10'40.30"O	4°28'55.40"N	Barrio Tulo Varón, Carrera 1 con calle 94	Cuatro tubos anulares, Margen izquierda de la subcuenca	
05-3	CHIPALÓ	HATO DE LA VIRGEN	Vertimiento nuevo

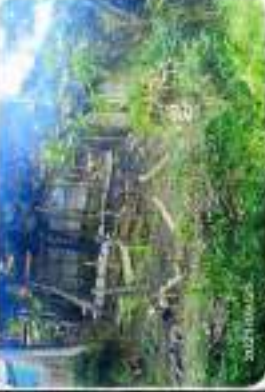
75°10'40.80"O	4°28'55.40"N	Barrio Tulo Varón, Carrera 1 con calle 94	Margen a negra, margen derecha de la subcuenca	
05-4	CHIPALÓ	HATO DE LA VIRGEN	Vertimiento nuevo

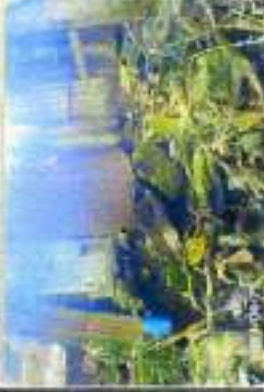
75°10'40.30"O	4°28'55.40"N	Barrio Tulo Varón, Carrera 1 con calle 94	Tubos anulares y tubo de presión, margen izquierda de la subcuenca

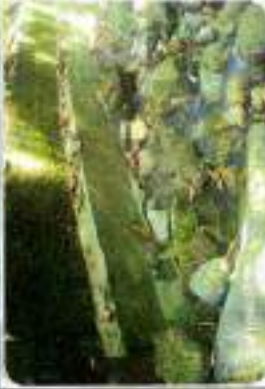
75°11'21.8070	4°28'55.487N	Barrio Tunal, Carrera 1 Sur	Colector roto, margen izquierda de la subcuenca de la subcuenca	Colector roto, margen izquierda de la subcuenca
02	CHIPALO	HATO DE LA VIRGEN	BARRIO TUNAL

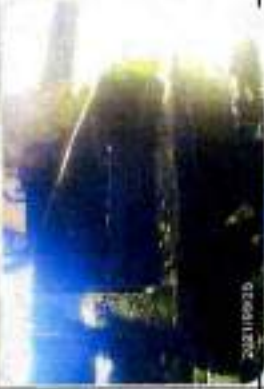
75°11'21.0070	4°20'35.407N	Barrio Tunal, Carrera 1 Sur con calle 7B	Entrada en concreto, margen izquierda de la subcuenca	
03-1	CHIPALO	HATO DE LA VIRGEN	Vertimiento nuevo	 	75°11'20.4070	4°25'55.487N	Barrio Tunal, Carrera 1 Sur con calle 7B	Tubo anidado, margen izquierda de la subcuenca

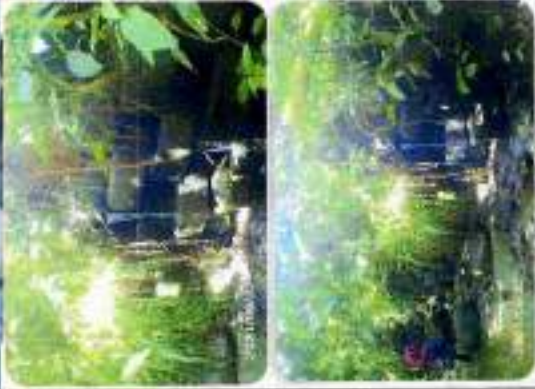
75°17'33.8070	4°28'35.4079	Via Calle 51, Barrio San Antonio	Se encuentra varias vertimientos en las mismas coordenadas	
10	CHIPALO	SAN ANTONIO	SECTOR BARRO SAN ANTONIO 5 - BARRO OBRERO

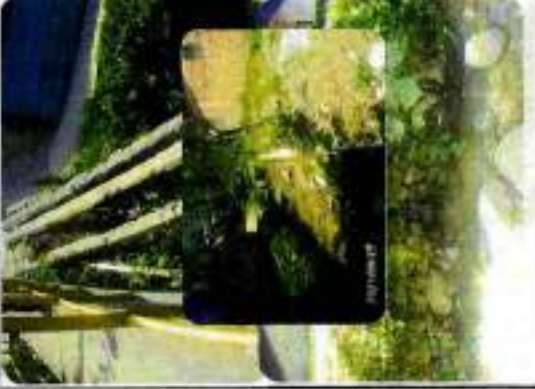
75°17'20.8070	4°28'35.4079	Via Calle 51, Barrio San Antonio	Se encuentra varios vertimientos en las mismas coordenadas

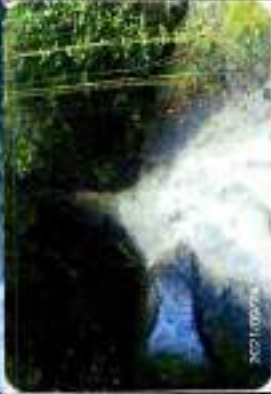
32° 5'46.3070	4° 26'55.4074	Barro Topazo, ensenada # Los rios 118	Vertimiento barro rospaco alquasadero	
56	CHIPALDO	CHIPALDO	VTDs SANTA ANA 1 Y 2

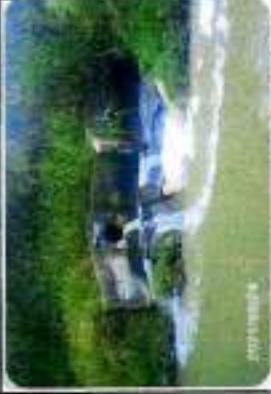
75° 9'29.4070	4° 26'55.4074	Detrás de la veda impetuosa Santa Ana universidad de Bogotá	Dos tubos en concreto	
68	CHIPALDO	CHIPALDO	VTD. ARUAS RENOVABLES CAMARAS POLIESTERINO BARRO TOPAZO

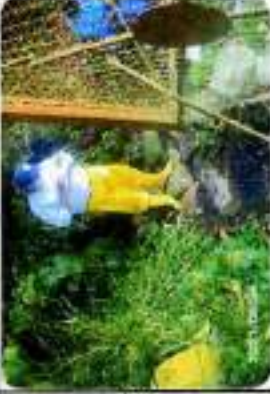
75° 9'40.8070	4° 26'55.4074	Porque No se debe al Topazo	Vertimiento caja de inspeccion detrás de las cámaras del topazo

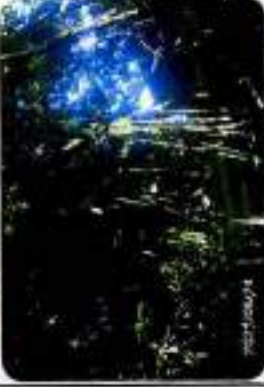
75°19'10.9070	4°28'55.487N	100 m carrera S, vía calle 103A	vertimiento, margen izquierda del río	
54	CHIPALO	CHIPALO	VTO. PUENTE ENTRADA BARRO TORALZO

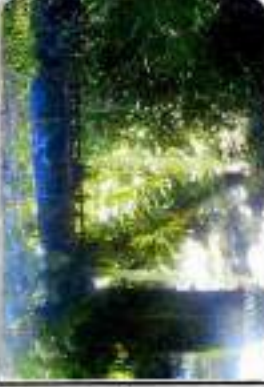
75°10'10.2070	4°28'55.487N	100 m carrera S, vía calle 103A	Colector río, puente tapado

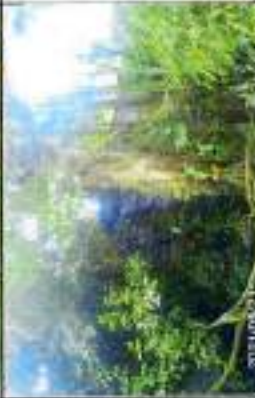
75°20'53.8070	4°20'55.4076	Vios Cable 35	Tubo de gris, margen derecha del río	
44.1	CHIPALO	CHIPALO	Vertimiento surco

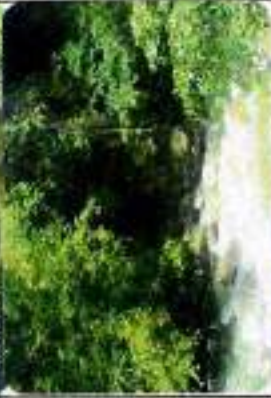
75°10'50.0070	4°20'55.4076	Vio desde el parque biodegradable este los rios	Vio a un de paso.	
48	CHIPALO	CHIPALO	VTD GERMAN HUERTAS

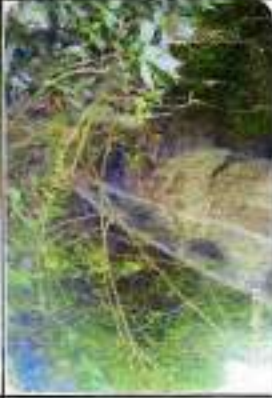
75°10'44.8270	4°20'55.4076	Vio cable 798, respecto río	Vio presunta en una peña, parte #50

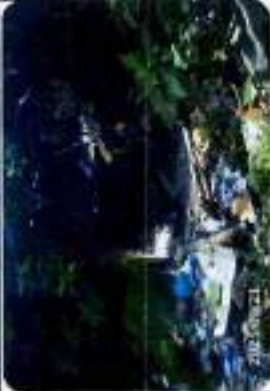
75°11'8.00"O	4°20'55.40"N	Uno entre la curva 85 y curva 11	Estructura en cascata, margen izquierda del río	
28.3	CHIPALO	CHIPALO	Vertimiento nuevo

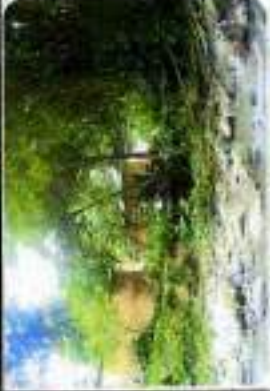
75°11'8.50"O	4°20'55.40"N	Detras del club deportivo ibai en su zona, Cabo 06	Todo seco, margen derecha del río	
30	CHIPALO	CHIPALO	VTD. AGUAS RESIDUALES WINDAS BRON DEL PEDREGAL

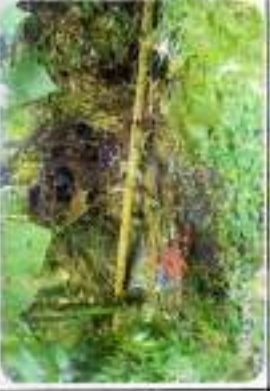
75°11'8.00"O	4°20'55.40"N	Detras del club deportivo ibai en su zona, Cabo 04	A nivel bajo, infiltración, al bajar se encuentra un metro mas arriba, margen izquierda del río	
28.5	CHIPALO	CHIPALO	Vertimiento nuevo

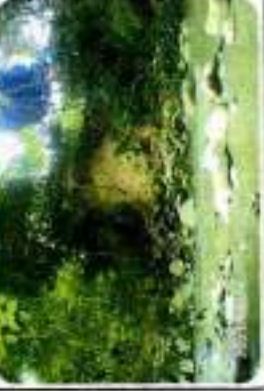
75°11'7.50"O	4°20'55.40"N	Ladera del río, porque inundación andaba mal	Tubo de gres, margen derecha del río

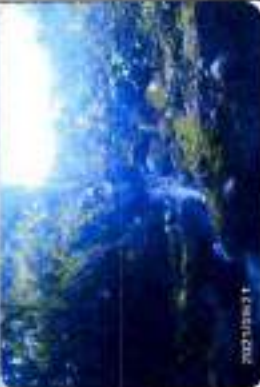
75°11'23.00"O	4°26'55.40"N	Vio deriva de la cascada amontona foz/bocho	Tubo amarrado, nieblas aparece del río chipalo	
27.26	CHIPALO	CHIPALO	Vertimiento nuevo

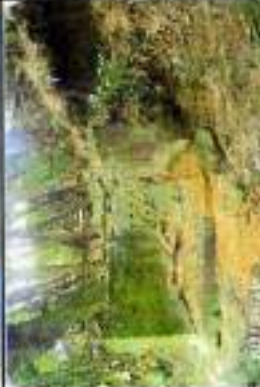
75°11'23.00"O	4°26'55.40"N	Vio deriva de la cascada enrocada foz/bocho	Estructura en concreto, margen aparece izquierda del río	
27.27	CHIPALO	CHIPALO	Vertimiento nuevo

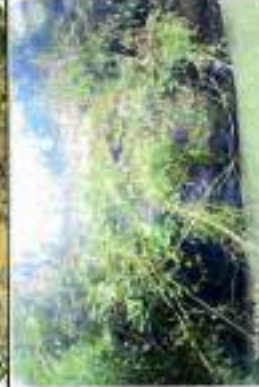
75°11'26.10"O	4°26'55.40"N	Vio deriva del parque cascada a la cascada	Estructura en concreto, margen aparece del río	
27.28	CHIPALO	CHIPALO	Vertimiento nuevo

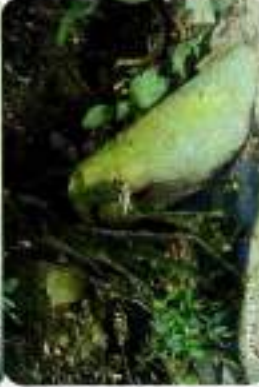
75°11'23.00"O	4°26'55.40"N	Vio deriva del parque cascada a la cascada	Tubo roto margen izquierda

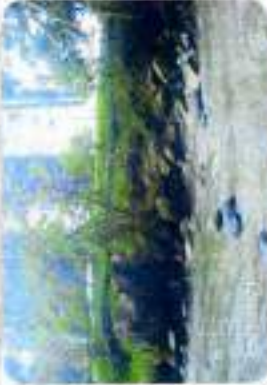
79°11'38.40"O	4°20'55.40"N	Uno detrás de la cancha sintética football	Se ve agua abajo del puente la cancha, 2 tubos amarillos margen derecha del río	
27.11	CHIPALO	CHIPALO	Vertimiento nuevo

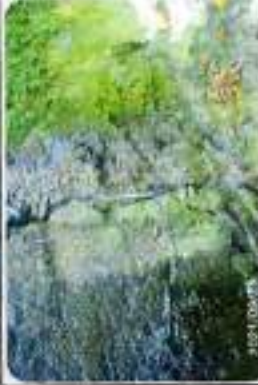
79°11'28.80"O	4°20'55.40"N	Uno detrás de la cancha sintética football	Colector en mal estado, margen derecha del río

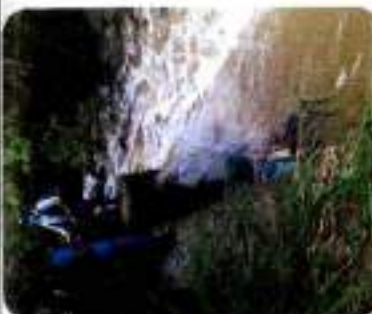
75°11'46.0470	4°20'55.4074	Dentro de las viviendas Arroyo Etapa 7	Emisora en cemento	
27.2	CHIPALO	CHIPALO	Vertimiento nuevo

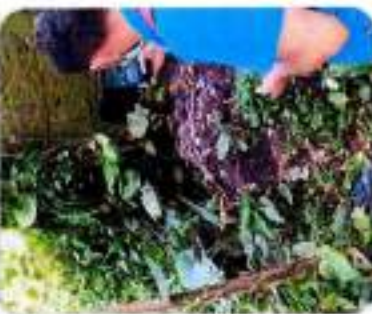
75°11'45.6470	4°20'55.4074	Dentro de las viviendas Arroyo Etapa 7	Tuba en el margen derecha

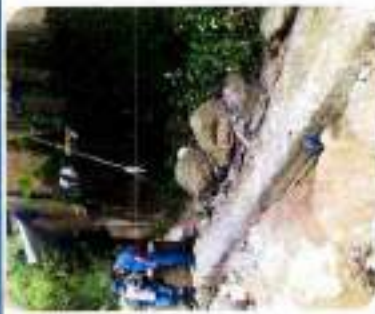
75°11'48.3470	-4°28'55.4074	Lado del río conjunto balcones del bosque	Vio en muro, presencia de las arañas arañas	
26.4	QUEJALO	QUEJALO	Vertimiento nuevo

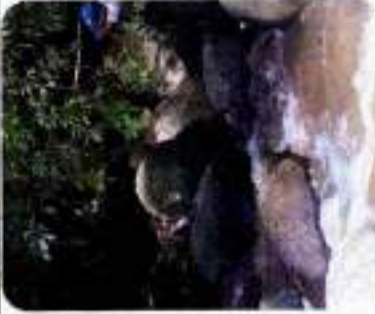
75°11'48.3470	-4°28'55.4074	Lado del río conjunto balcones del bosque	Estructura en concreto	
26.5	QUEJALO	QUEJALO	Vertimiento nuevo

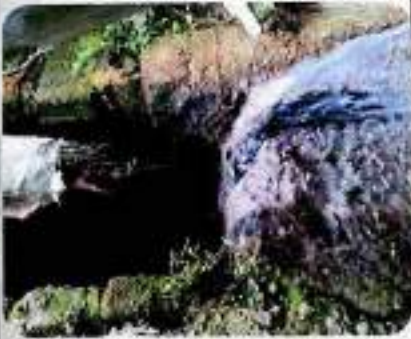
75°13'33.99"O	4°25'55.48"N	Dentro del conjunto Terabay 2	Estructura en concreto	
26.2	CHIPALO	CHIPALO	Vertimiento nuevo

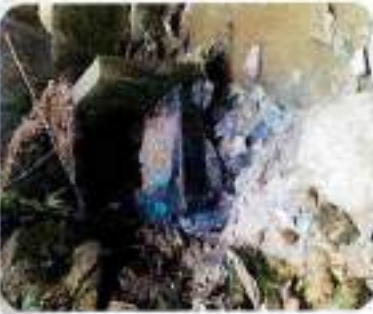
75°13'33.99"O	4°25'55.48"N	Dentro del conjunto Terabay 2	Estructura en concreto

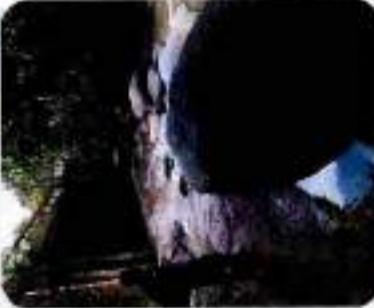
79°11'36.00"O	4°18'55.40"N	Calle 89	Debajo del puente de la 89	Debajo del puente de la 89
22	CHIPALO	SAN ANTONIO	SECTOR BARRIO SAN ANTONIO, FUENTE DE LOS ROSALES E BARRIO 2008

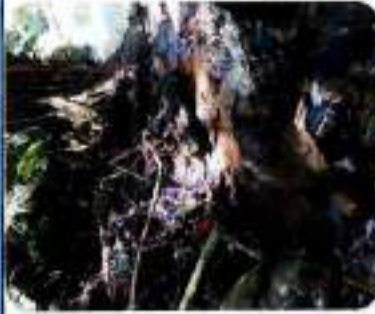
75°12'50.6670"	4°26'55.4070"		Tubo narvalja a tubo acuario	
21.5	CHIPALDO	CHIPALDO	Vertimiento Nuevo

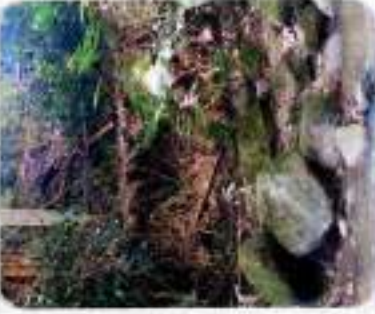
75°13'50.2370"	4°26'55.4070"	Dirección del canalizado Rivera	Tubo narvalja	
24	CHIPALDO	CHIPALDO	ELECCION 1

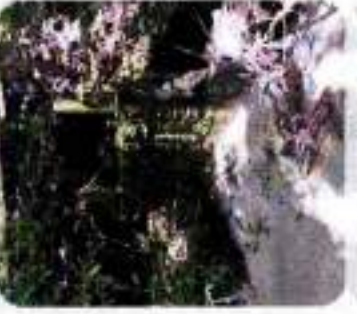
75°11'57.6670"	4°26'55.4070"	500 m de la calle 68	Tubo Concreto, margen izquierda

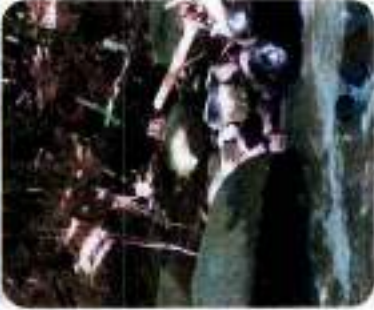
75°12'34.2070	4°25'55.4071	Detrás de las viviendas Carrera 20, con calle 45	Tubo de gran	
94	CHIPALO	CHIPALO	Vertimiento Nuevo

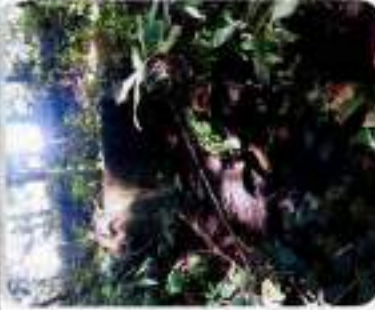
75°12'34.2070	4°25'55.4071	Detrás de las viviendas Carrera 20, con calle 45	Margen izquierda del punto 93	
95	CHIPALO	CHIPALO	Vertimiento Nuevo

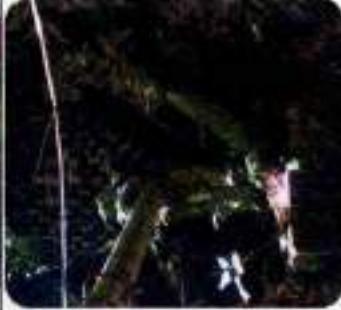
75°12'34.2070	4°25'55.4071	Detrás de las viviendas Carrera 25, con calle 45	Tubo 010 margen izquierda

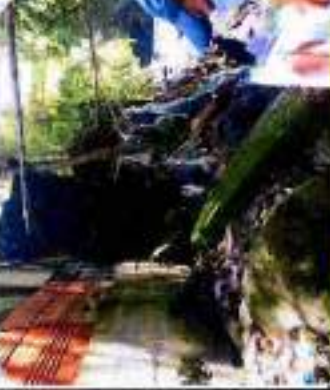
75°12'46.10"W	4°29'00.40"N	Derecha del parque localizada Sorrento	Tubo amarillo, viviendas adyacentes	
11.6	ORFALO	ORFALO	Vertimiento Nuevo 5
