ESTUDIO DE SEGURIDAD

IBAL SA ESP

PLANTA TRATAMIENTO DE AGUAS RESIDUALES EL TEJAR

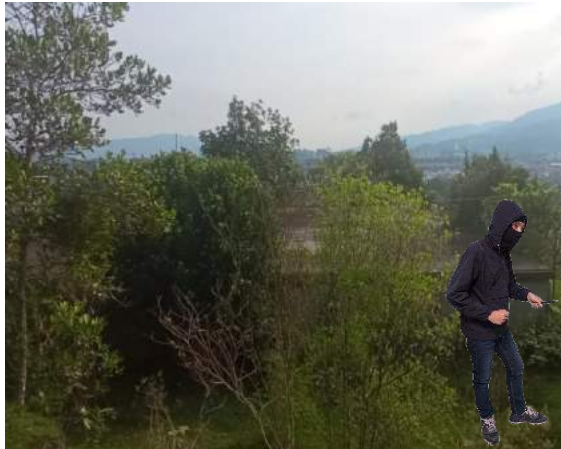
LOTES BALDIOS

RIESGO: INTRUSIÓN

Los lotes baldíos y adyacentes a la planta son de gran riesgo para intrusiones con facilidad

REALIZAR: Complementos en la parte superior de la barrera perimetral, limpieza de la maleza vegetal de los lotes baldíos

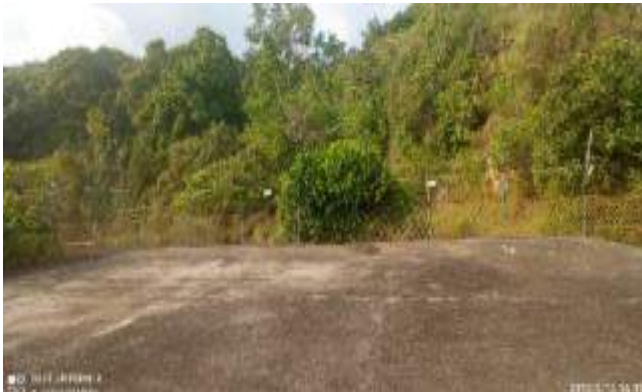
INSEGURIDAD ENTORNO.

RIESGO: PRESENCIA DELINCUENCIAL

Barrios aledaños son de alta peligrosidad y poca presencia policiva

REALIZAR: Gestionar con autoridades competentes mayor presencia policiva a las instalaciones del IBAL SA ESP y mayor presencia en los barrios aledaños. ,

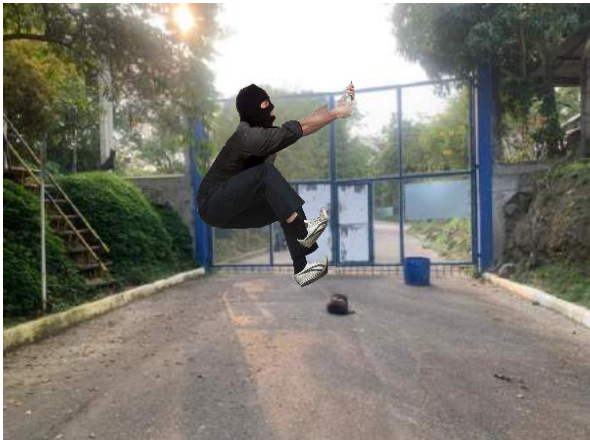
PORTON PRINCIPAL

RIESGO: INTRUSIÓN

REALIZAR: la instalación de complementos en la parte superior e inferior para impedir el acceso ilícito por este sector

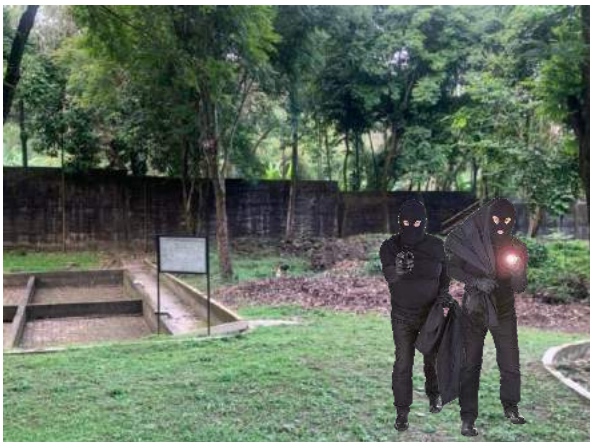
BARRERAS PERIMETRALES.

RIESGO: INTRUSION

REALIZAR: Por parte del IBAL SA ESP la instalación de un complemento perimetral en la parte superior del encerramiento general del perímetro para evitar fácil de acceder alas instalaciones por este sector

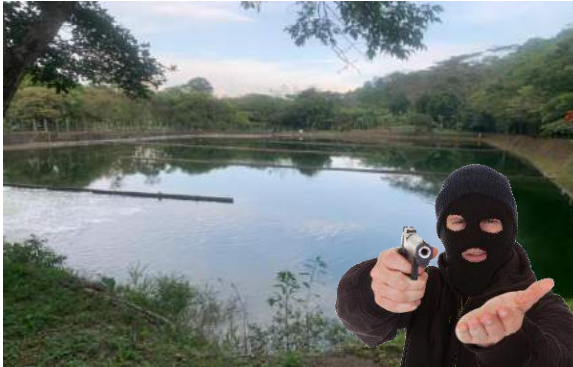
LOTES BALDIOS

RIESGO: INTRUSIÓN

REALIZAR: Por parte del IBAL SA ESP la instalación de un complemento perimetrales en especial cámaras de seguridad, como también la ampliación del servicio de vigilancia diurno las 24 horas del día

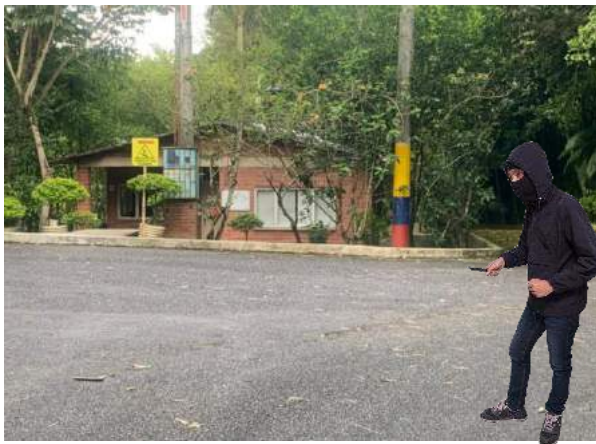
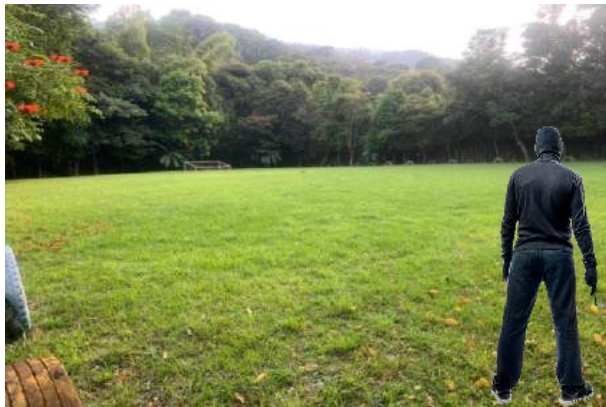
FALENCIAS EN LA ILUMINACION.

RIESGO: INTRUSION

Escasa cobertura de CCTV al no contar con dispositivos tecnológicos, además las barreras perimetrales están en estructura de malla eslabonada y tubo galvanizado, pero su altura es fácil de acceder

REALIZAR: Realizar la instalación de lámparas iluminarias y en lo posible con sensores en las áreas críticas, mejorar la iluminación actual, realizando el mantenimiento de las lámparas.

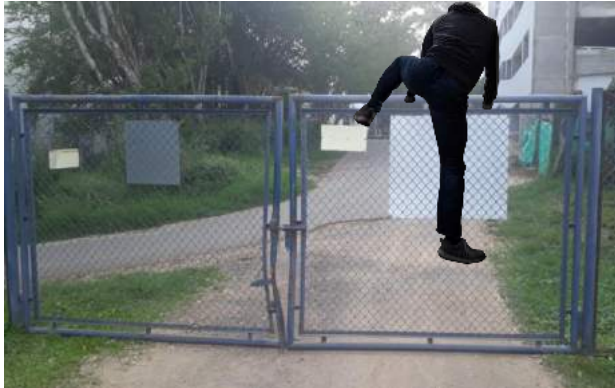
PORTON PRINCIPAL

RIESGO: INTRUSIÓN

No cuenta con complementos en la parte superior ni en la parte inferior, lo que hace de fácil acceso e intrusión

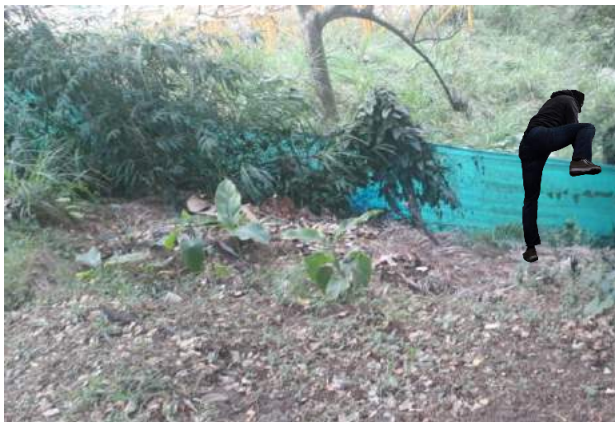
BARRERAS PERIMETRALES.

RIESGO: INTRUSION

El encerramiento perimetral es vulnerable, los muros son escasos de altura lo que hace fácil el acceso de manera ilícita, mediante la modalidad de escalonamiento de muro

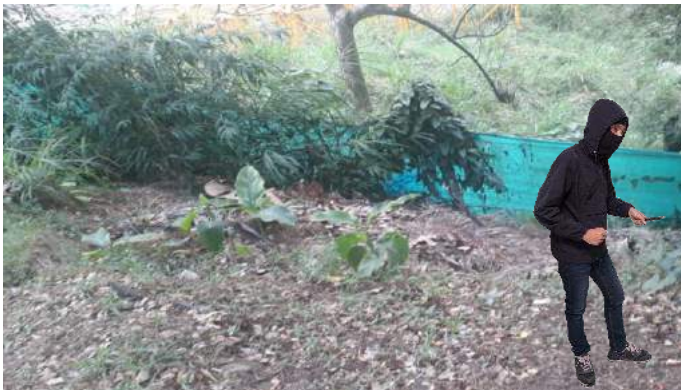
PLANTA EN GENERAL.

RIESGO: ATRACO

Se evidencia vulnerabilidad con la magnitud de la planta, es bastante grande y solo se cuenta con un servicio de vigilancia en el día, puede ser de fácil sorpresa para la vigilancia y expuesto a un atraco a mano armada.

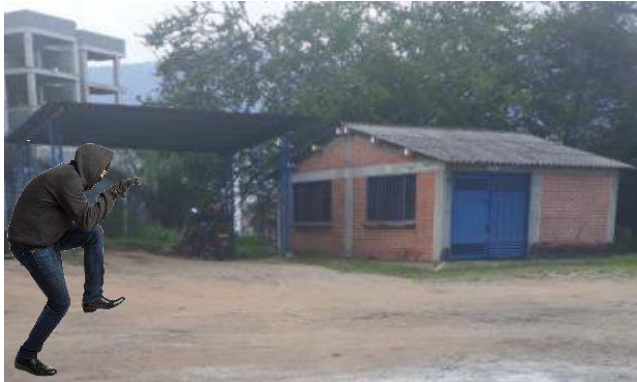
FALENCIAS EN LA ILUMINACION.

RIESGO: INTRUSION

Escasa cobertura de CCTV al no contar con dispositivos tecnológicos, además las barreras perimetrales están en estructura de malla eslabonada y tubo galvanizado, pero su altura es fácil de acceder

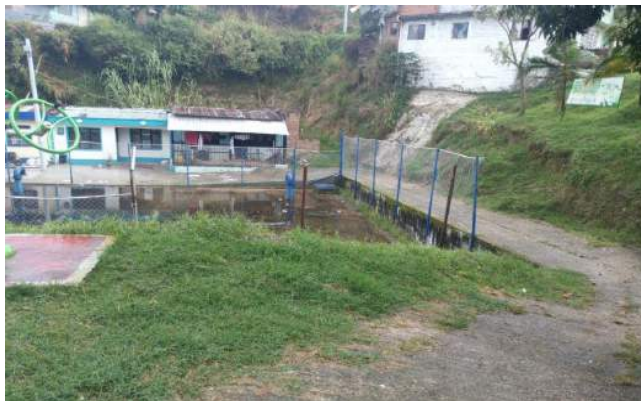
BARRERAS PERIMETRALES.

El encerramiento perimetral es vulnerable, los muros son escasos de altura lo que hace fácil el acceso de manera ilícita, mediante la modalidad de escalonamiento de muro

REALIZAR: Por parte del IBAL SA ESP la instalación de un complemento perimetral en la parte superior del encerramiento general del perímetro para evitar fácil de acceder alas instalaciones por este sector

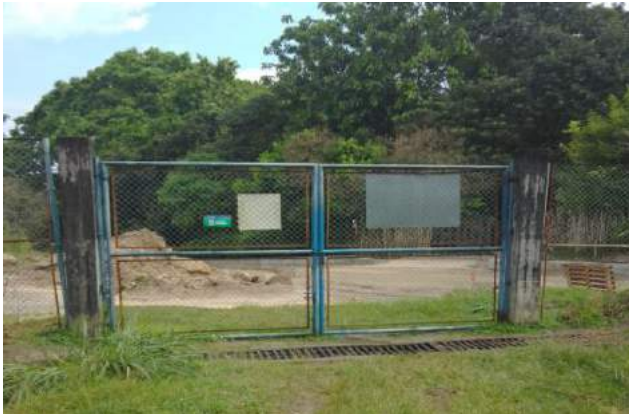
PORTON PRINCIPAL

No cuenta con complementos en la parte superior ni en la parte inferior, lo que hace de fácil acceso e intrusión

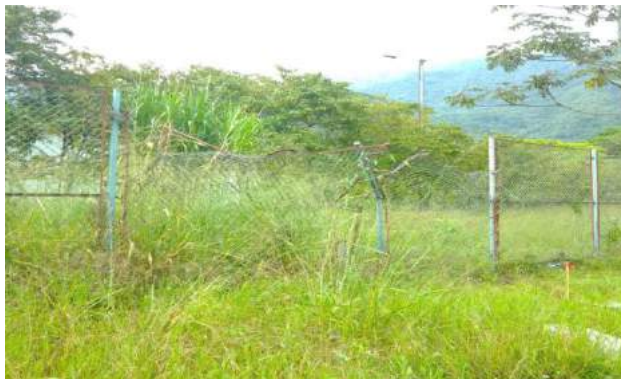
BARRERAS PERIMETRALES.

El encerramiento perimetral es vulnerable, los muros son escasos de altura lo que hace fácil el acceso de manera ilícita, mediante la modalidad de escalonamiento de muro
