1.2 mantenimiento equipos en la bocatoma Combeima (no incluye repuestos) se realizaran tres (03) mantenimientos durante la vigencia del contrato a los equipos instalados allí:

1.2 mantenimiento de los equipos instalados en el CECOI (no incluye repuestos).

- **MANTENIMIENTO A LAS REPETIDORAS.** Se realizara (04) mantenimientos durante la vigencia del contrato a los equipos de propiedad del IBAL existentes en las repetidoras la cascada y las palmas, los cuales hacen parte del sistema de comunicaciones de telemetría. El contratista deberá garantizar durante la ejecución del contrato el correcto funcionamiento la conexión de las repetidoras con el CECOI 24/7 con los recursos humanos y técnicos necesarios, asi como la conexión con las antenas de bocatoma Combeima y tanques.

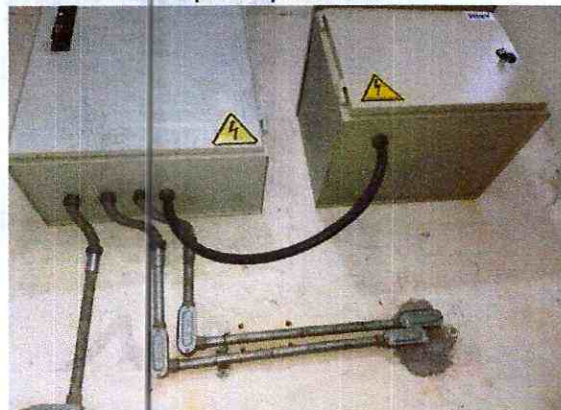
Limpieza parte inferior

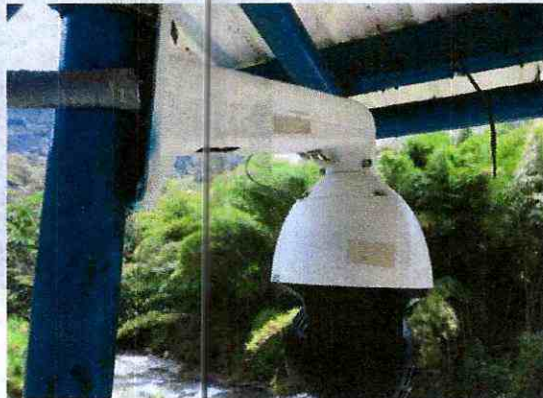
Después

Verificación estado del cableado de comunicación, el cual se observa en perfecto estado y correcto funcionamiento

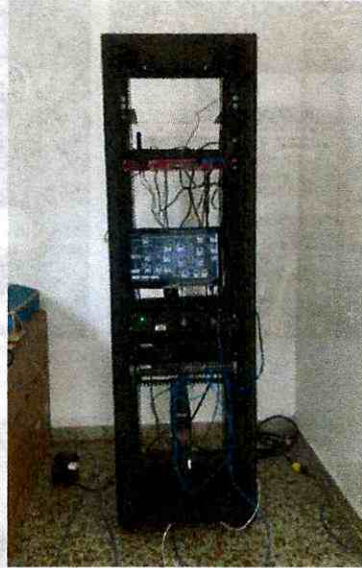
- Rack de comunicaciones (limpiezade la refrigeración forzada)
