DOCUMENTOS ACTA 2 CONT 094-22 COSORCIO MEDICION Y CONTROL

REF: ENVIO SOPORTES PARA TRAMITE DE CUENTA DEL CONTRATO N° 094 de 2022.

ACTA PARCIAL No. 2
SISTEMA INTEGRADO DE GESTIÓN

Contrato No.	094 DE 2022		
Objeto	"CONTRATAR LA OPTIMIZACIÓN DEL SISTEMA DE TELEMETRÍA IMPLEMENTADO EN LA EMPRESA IBAGUEREÑA DE ACUEDUCTO Y ALCANTARILLADO IBAL, A TRAVÉS DEL MANTENIMIENTO PREVENTIVO, SUMINISTRO DE EQUIPOS Y SERVICIO DE CANAL DE COMUNICACIONES REQUERIDO PARA SU OPTIMO FUNCIONAMIENTO"		
Valor total	\$714.761.520		
Contratista	CONSORCIO MEDICION Y CONTROL		
Supervisor	CARLOS ANDRES CAMACHO JOHN JAIRO BUSTOS GOMEZ		
Fecha de Inicio	29 DE JUNIO DE 2022		
Fecha de terminación	28 DE JUNIO DE 2023		
Plazo de Ejecución	12 MESES		
FECHA DE ELABORACIÓN DEL ACTA PARCIAL,	Año	Mes	Día
	2023	03	6
En la ciudad de Ibagué, en la fecha antes indicada, contratista y supervisor suscriben la presente Acta Parcial No. 2 del contrato antes identificado. Para completar y soportar los trámites necesarios para su correspondiente pago			
Periodo informado	9 de Diciembre de 2022 al 28 de febrero de 2023		
Informe de las actividades desarrolladas y avaladas por el supervisor	<ol style="list-style-type: none"> 1. Mant

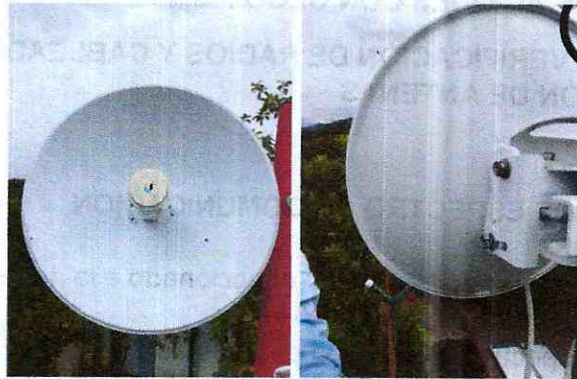
- Radio de comunicación con dirección al tanque de Alsacia

Antes del mantenimiento

Después del mantenimiento

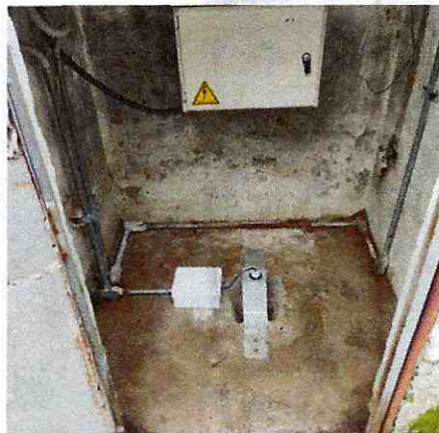
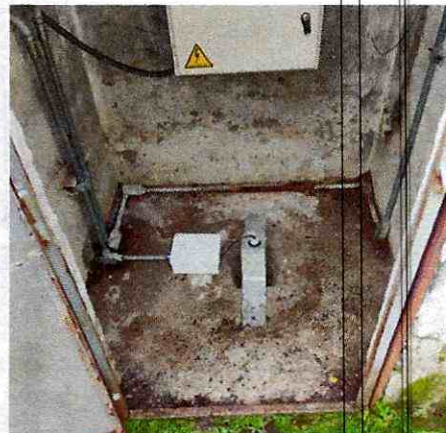
Sitio

Antes de mantenimiento

Despues de mantenimiento

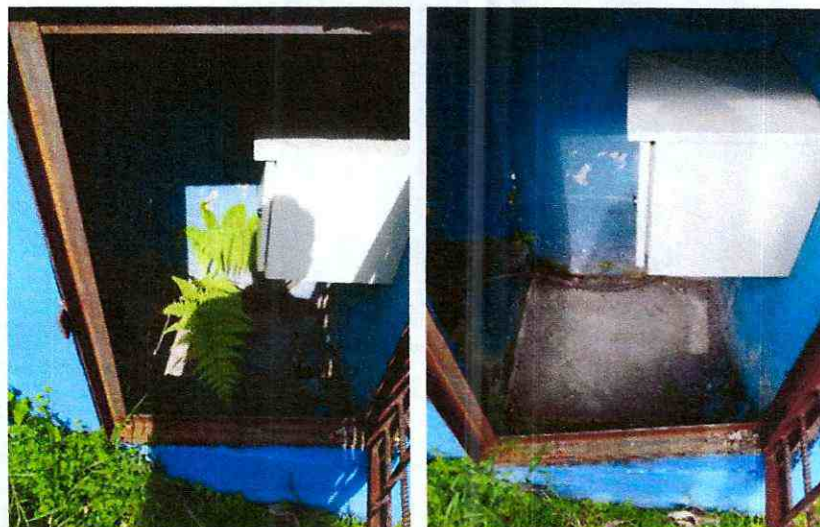
- Las protecciones contra sobre corriente debe estar en estado "cerrado", de lo contrario, el sistema anti-condensación y demás sistemas auxiliares dejarían de funcionar colocando en riesgo la integridad del sistemas, dichas protecciones se encuentran en perfecto estado y el sistema está en correcto funcionamiento
- Se realiza Inspección visual de RTU, estado de encerramiento, sello al polvo y agua, intrusión de insectos, estado de pintura, operación de la lámpara, estado de interruptor de la puerta abierta y estado de indicadores locales.

Antes de mantenimiento

Despues de mantenimiento

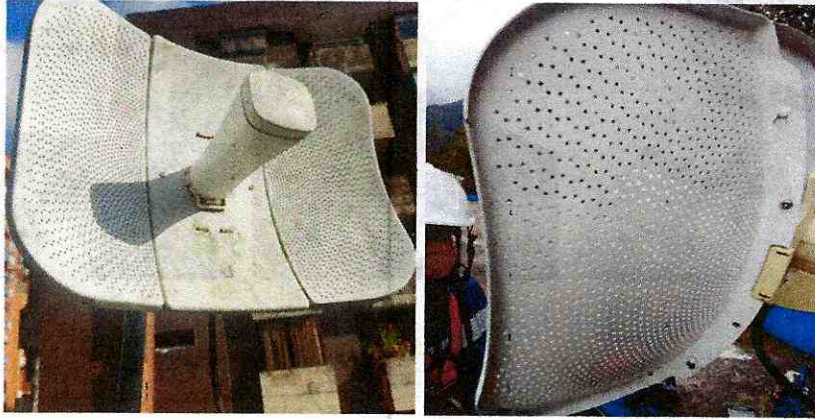
- PRUEBA DE COMUNICACIONES CON CECOI.
- LIMPIEZA, VERIFICACIÓN DE RADIOS Y CABLEADO
- ALINEACIÓN DE ANTENAS

Antes de mantenimiento

Después de mantenimiento

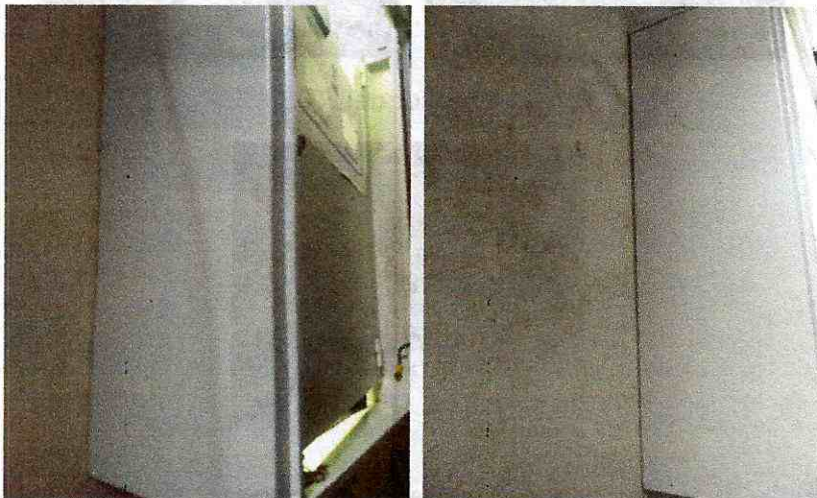
- Las protecciones contra sobre corriente debe estar en estado "cerrado", de lo contrario, el sistema anti-condensación y demás sistemas auxiliares dejarían de funcionar colocando en riesgo la integridad del sistemas, dichas protecciones se encuentran en perfecto estado y el sistema está en correcto funcionamiento
- Se realiza Inspección visual de RTU, estado de encerramiento, sello al polvo y agua, intrusión de insectos, estado de pintura, operación de la lámpara, estado de interruptor de la puerta abierta y estado de indicadores locales.

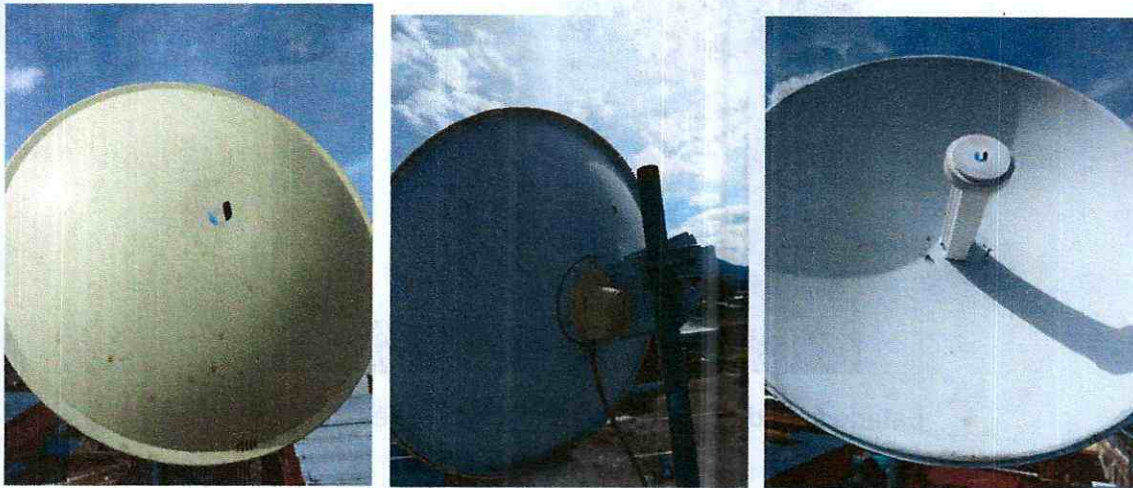
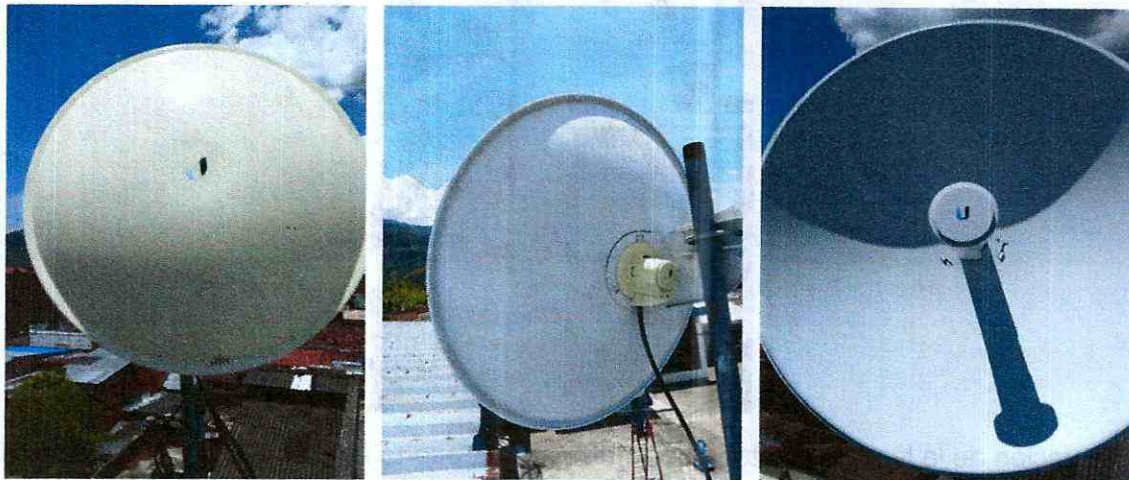
Limpieza, verificación de radios y cableado, Alineación de antenas.

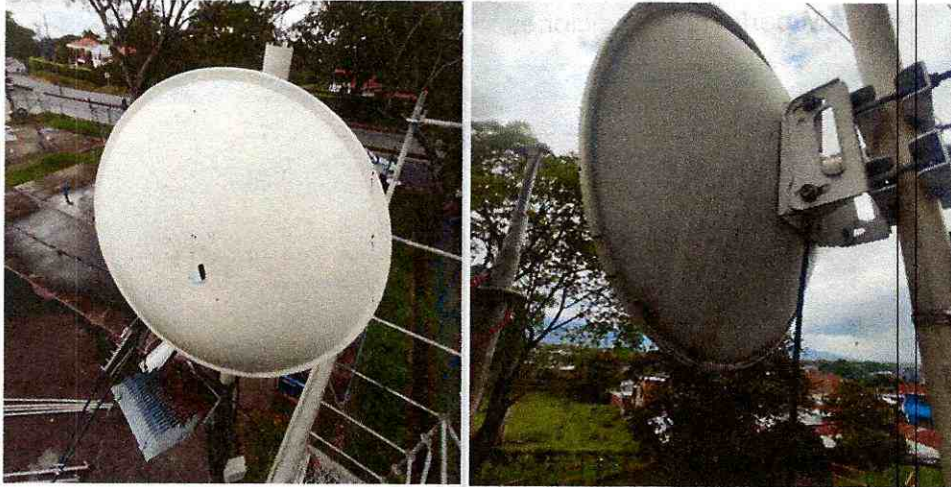
Antes de mantenimiento

- PRUEBA DE COMUNICACIONES CON CECOI.
- LIMPIEZA, VERIFICACIÓN DE RADIOS Y CABLEADO
- ALINEACIÓN DE ANTENAS
