## DOCUMENTOS ACTA 01 CONT 094-22 CONSORCIO MEDICIÓN Y CONTROL

## INFORME DE ENTREGA 1

**Objeto:** Contratar la optimización del sistema de telemetría implementado en la empresa ibaguereña de acueducto y alcantarillado IBAL, a través del mantenimiento preventivo, suministro de equipos y servicio de canal de comunicaciones requerido para su óptimo funcionamiento

**1.1 Mantenimiento a las 11 RTUs:** se realizara tres (3) mantenimientos a cada RTUs, durante la vigencia del contrato, en la que se realizaran las siguientes actividades en el tanque Alsacia :

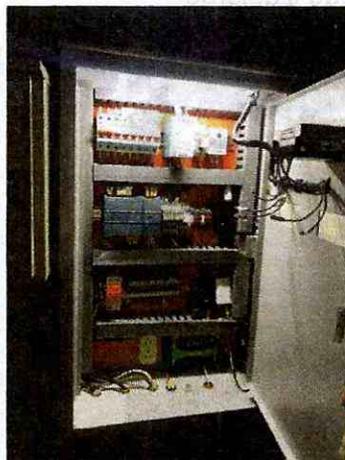
- **Verificación del estado de las protecciones**  
Se realiza verificación de estado de cada uno de los fusibles de protección y estado de los Breakers.
- **DPSs:** los DPSs instalados son del tipo pastilla reemplazable, se verificaron que estos no estuvieran degradadas, en la siguiente imagen se aprecia que estos se encuentran en buen estado.

- Las protecciones contra sobre corriente debe estar en estado "cerrado", de lo contrario, el sistema anti-condensación y demás sistemas auxiliares dejarían de funcionar colocando en riesgo la integridad del sistemas, dichas protecciones se encuentran en perfecto estado y el sistema está en correcto funcionamiento
- Se realiza Inspección visual de RTU, estado de encerramiento, sello al polvo y agua, intrusión de insectos, estado de pintura, operación de la lámpara, estado de interruptor de la puerta abierta y estado de indicadores locales.

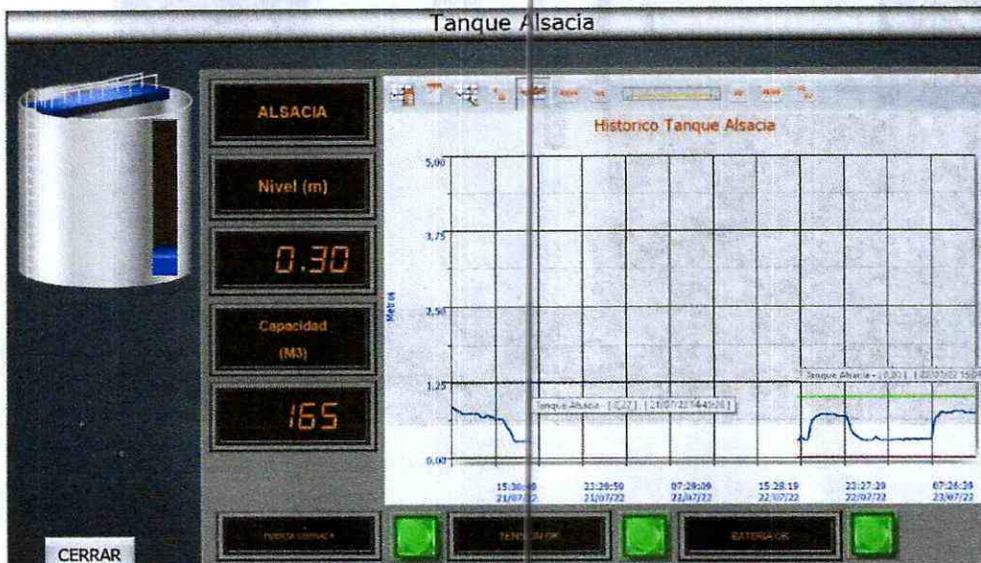
En la gráfica anterior, se registra el corte de fluido eléctrico a propósito, para dar inicio a la prueba de baterías, donde la línea de color verde se va a 0 a las 15:01 del 19 de julio, pero la señal de datos línea de color azul sigue transmitiendo sin problemas gracias al respaldo de las baterías. Hasta el 21 de julio a las 14:45

Para un respaldo de aproximadamente 48H

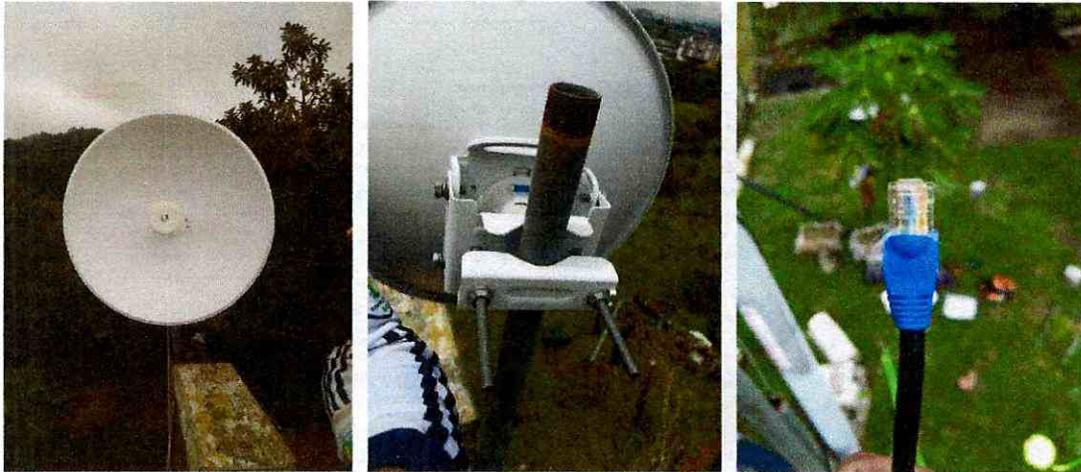
- PRUEBA DE COMUNICACIONES CON CECOI.
- LIMPIEZA, VERIFICACIÓN DE RADIOS Y CABLEADO
- ALINEACIÓN DE ANTENAS

El radio del tanque Alsacia con dirección IP del radio **192.168.9.115**, es direccionado a la torre sectorial la cascada, a una distancia de 5.5 km, Ruido en espectro -66dbm, en perfecto estado, Con un TX RATE transmisión de 8X 256QAM y un RX recepción de 6X 64QAM perfectas condiciones.

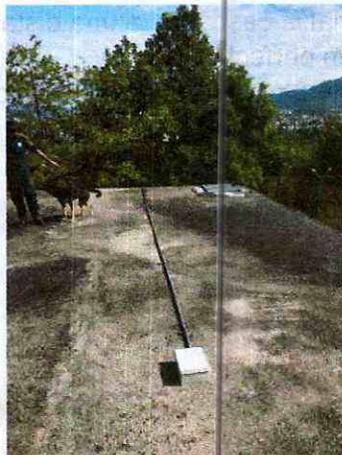
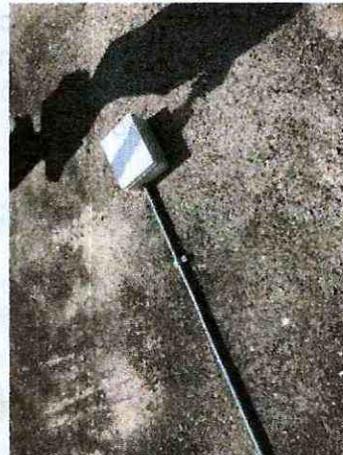
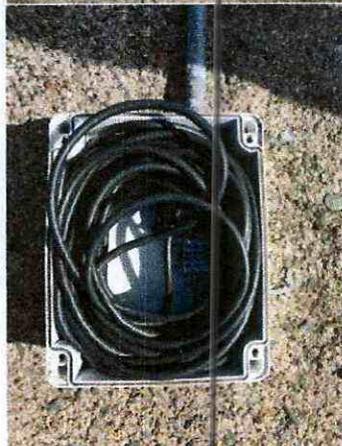
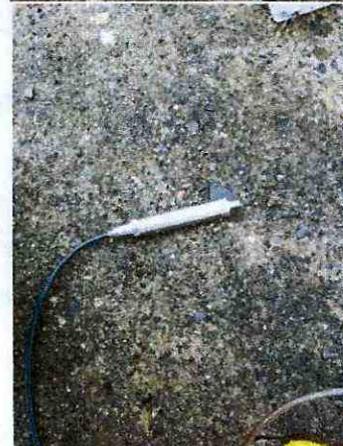
- Revisión de sensores, calibración y soporte, en caso de que el sensor deje de funcionar, este se debe reemplazar por uno nuevo, el valor de los repuestos no está incluido en este presupuesto

Se realiza medición del tanque, con un cuerpo solido (tubería demarcada) la cual es sumergida, y medida con un flexómetro, se compara la medición local en el indicador y en la aplicación SCADA MOBILE

COMPARACION	Alsacia
Medida Real	0,72 m
Indicador local	0,75 m
Medida en el CECOI	0,75 m

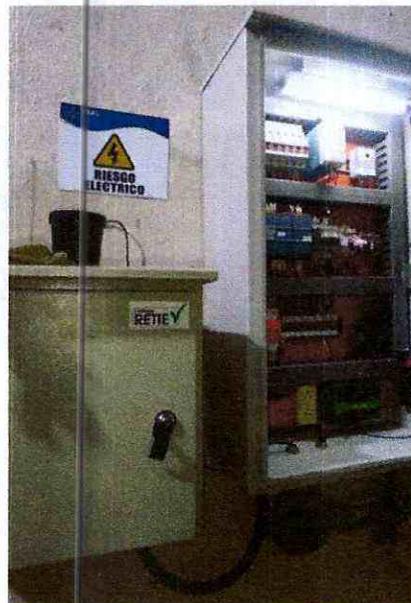
- **Verificación del estado de las protecciones**  
Se realiza verificación de estado de cada uno de los fusibles de protección y estado de los Breakers.
- **DPSs:** los DPSs instalados son del tipo pastilla reemplazable, se verificaron que estos no estuvieran degradadas, en la siguiente imagen se aprecia que estos se encuentran en buen estado.

- Las protecciones contra sobre corriente debe estar en estado "cerrado", de lo contrario, el sistema anti-condensación y demás sistemas auxiliares dejarían de funcionar colocando en riesgo la integridad del sistemas, dichas protecciones se encuentran en perfecto estado y el sistema está en correcto funcionamiento
- Se realiza Inspección visual de RTU, estado de encerramiento, sello al polvo y agua, intrusión de insectos, estado de pintura, operación de la lámpara, estado de interruptor de la puerta abierta y estado de indicadores locales.

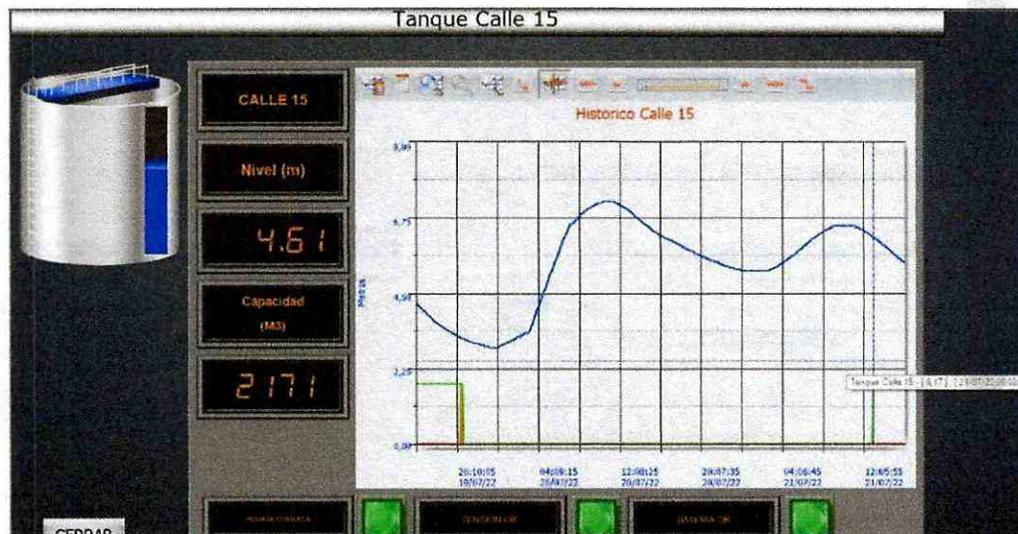
En la gráfica anterior, se registra el corte de fluido eléctrico a propósito, para dar inicio a la prueba de baterías, donde la línea de color verde se va a 0, a las 16:50 del 19 de julio, pero la señal de datos línea de color azul sigue transmitiendo sin problemas gracias al respaldo de las baterías. Hasta el 21 de julio a las 9:00.

Para un respaldo de aproximadamente 40H

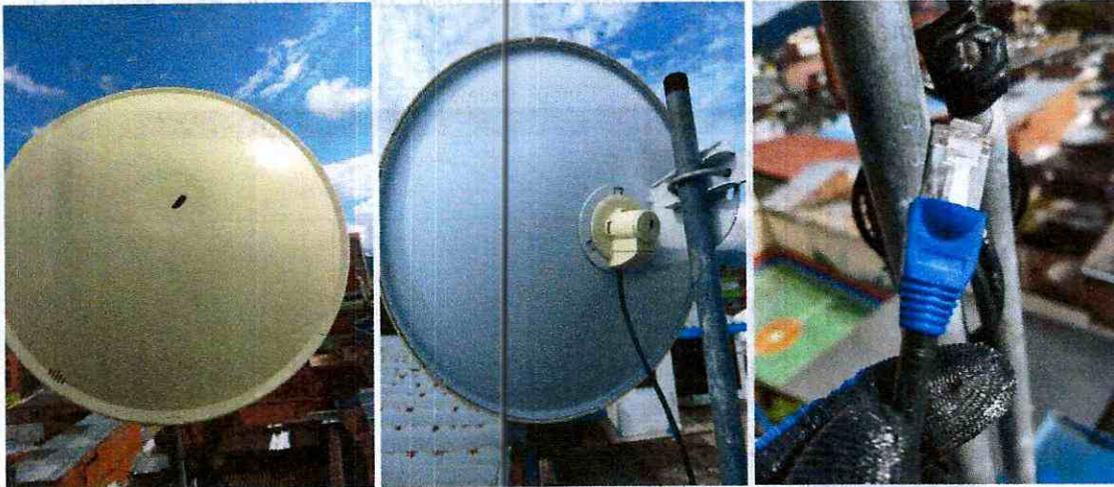
- PRUEBA DE COMUNICACIONES CON CECOI.
- LIMPIEZA, VERIFICACIÓN DE RADIOS Y CABLEADO
- ALINEACIÓN DE ANTENAS

El radio del tanque LA 15, es direccionado a la torre sectorial la cascada, a una distancia de 4.95 km, Ruido en espectro -66dbm, en perfecto estado, Con un TX RATE transmisión de 8X 256QAM y un RX recepción de 6X 64QAM perfectas condiciones.

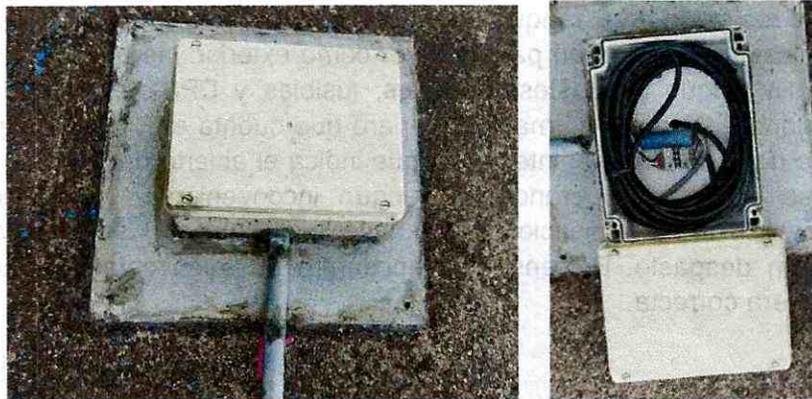
- Revisión de sensores, calibración y soporte, en caso de que el sensor deje de funcionar, este se debe reemplazar por uno nuevo, el valor de los repuestos no está incluido en este presupuesto
- Antes

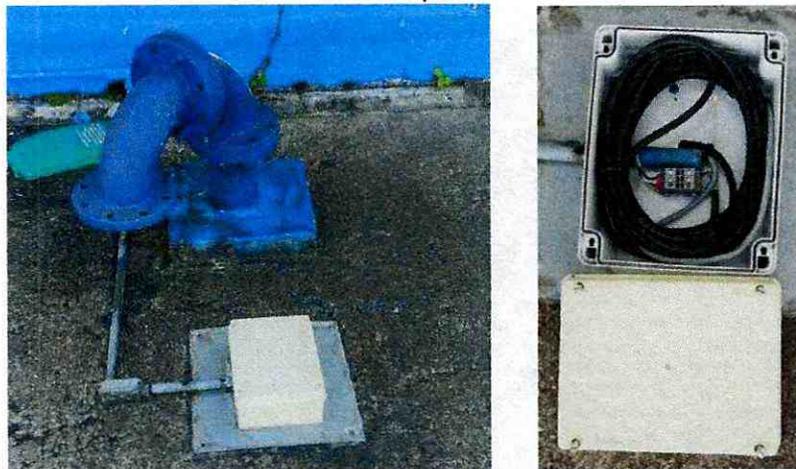
Después

COMPARACION	Calle 15
Medida Real	3,14 m
Indicador local	3,15 m
Medida en el CECOI	3,15 m

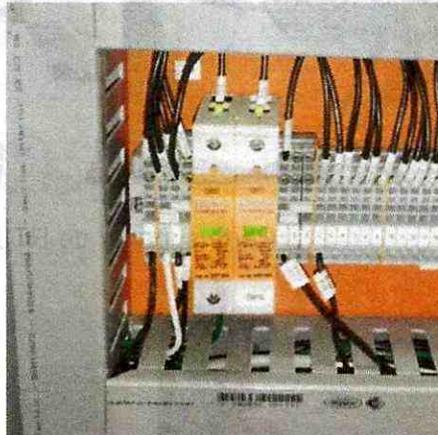
- **Verificación del estado de las protecciones**  
Se realiza verificación de estado de cada uno de los fusibles de protección y estado de los Breakers.
- **DPSs:** los DPSs instalados son del tipo pastilla reemplazable, se verificaron que estos no estuvieran degradadas, en la siguiente imagen se aprecia que estos se encuentran en buen estado.

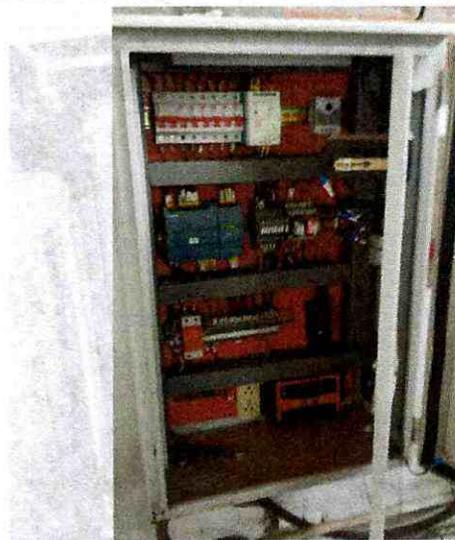
- Las protecciones contra sobre corriente debe estar en estado "cerrado", de lo contrario, el sistema anti-condensación y demás sistemas auxiliares dejarían de funcionar colocando en riesgo la integridad del sistemas, dichas protecciones se encuentran en perfecto estado y el sistema está en correcto funcionamiento
- Se realiza Inspección visual de RTU, estado de encerramiento, sello al polvo y agua, intrusión de insectos, estado de pintura, operación de la lámpara, estado de interruptor de la puerta abierta y estado de indicadores locales.

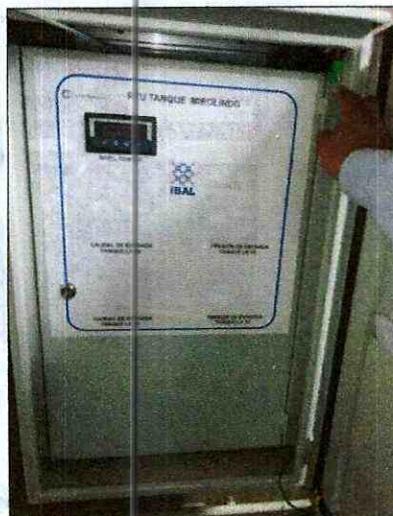
- o Operación de la lámpara, estado del interruptor de puerta abierta y estado de indicador local. En perfecto estado

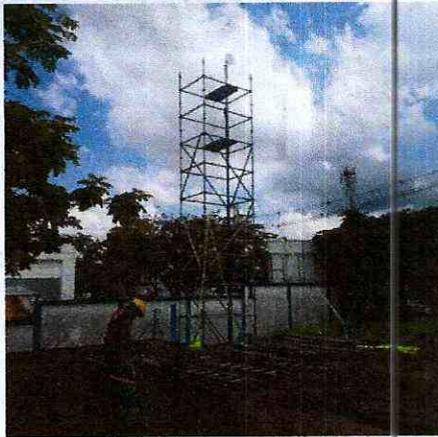
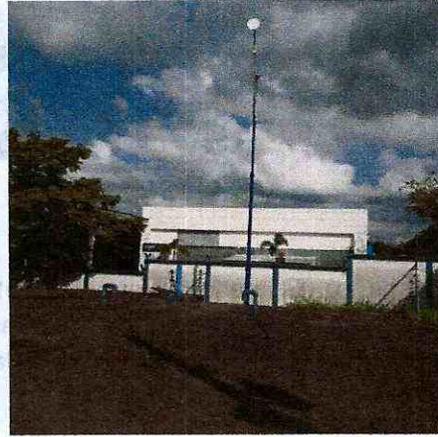
- **PRUEBA DE COMUNICACIONES CON CECOI.**
- **LIMPIEZA, VERIFICACIÓN DE RADIOS Y CABLEADO**
- **ALINEACIÓN DE ANTENAS**

El radio del tanque Miro lindo es direccionado a la torre sectorial la cascada, a una distancia de 4.95 km, Ruido en espectro -66dbm, en perfecto estado, Con un TX RATE transmisión de 8X 256QAM y un RX recepción de 6X 64QAM perfectas condiciones.

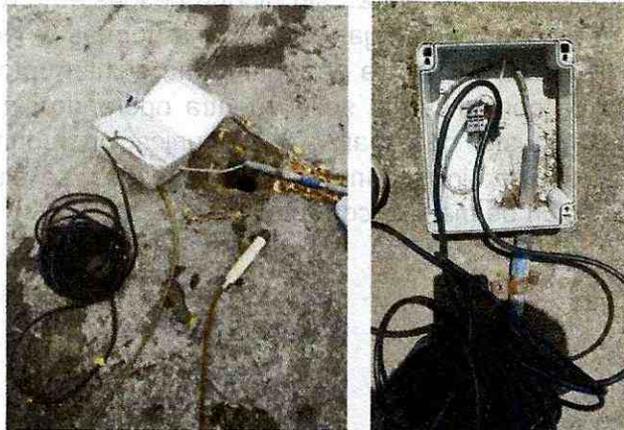
- Revisión de sensores, calibración y soporte, en caso de que el sensor deje de funcionar, este se debe reemplazar por uno nuevo, el valor de los repuestos no está incluido en este presupuesto
- Antes

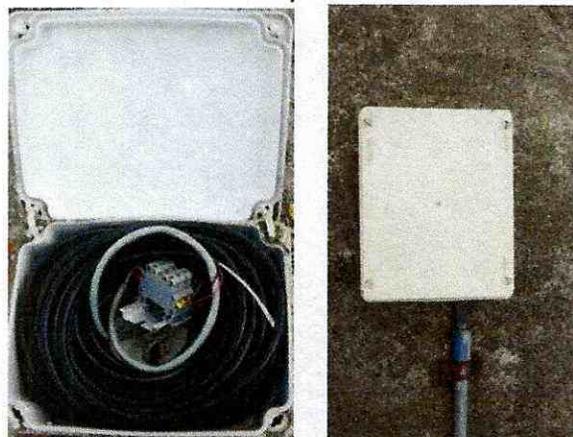
Después

COMPARACION	MIROLINDO
Medida Real	3,14 m
Indicador local	3,15 m
Medida en el CECOI	3,15 m

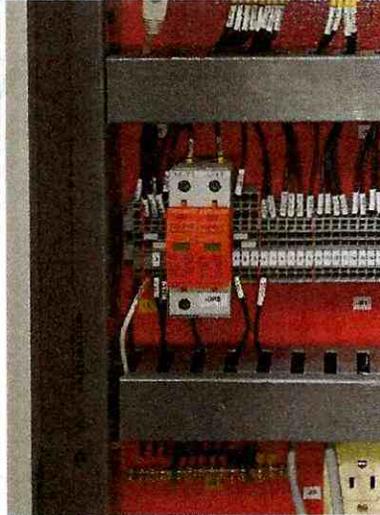
- **Verificación del estado de las protecciones**  
Se realiza verificación de estado de cada uno de los fusibles de protección y estado de los Breakers.
- **DPSs:** los DPSs instalados son del tipo pastilla reemplazable, se verificaron que estos no estuvieran degradadas, en la siguiente imagen se aprecia que estos se encuentran en buen estado.

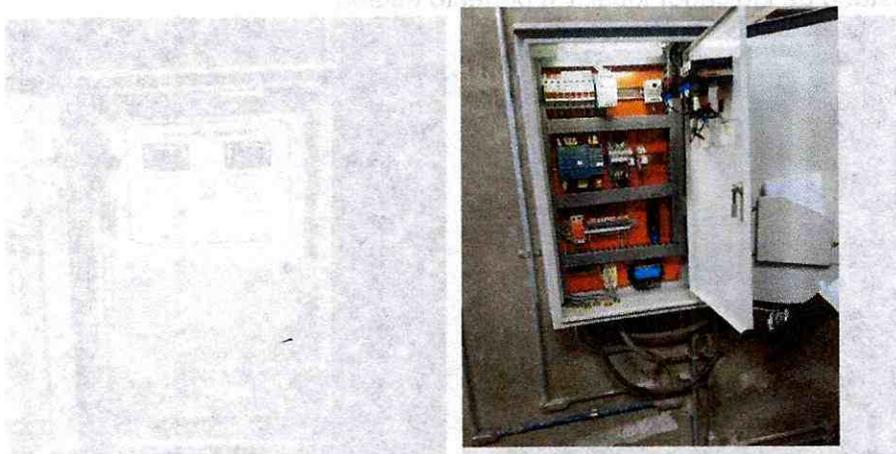
- Las protecciones contra sobre corriente debe estar en estado "cerrado", de lo contrario, el sistema anti-condensación y demás sistemas auxiliares dejarían de funcionar colocando en riesgo la integridad del sistemas, dichas protecciones se encuentran en perfecto estado y el sistema está en correcto funcionamiento
- Se realiza Inspección visual de RTU, estado de encerramiento, sello al polvo y agua, intrusión de insectos, estado de pintura, operación de la lámpara, estado de interruptor de la puerta abierta y estado de indicadores locales.

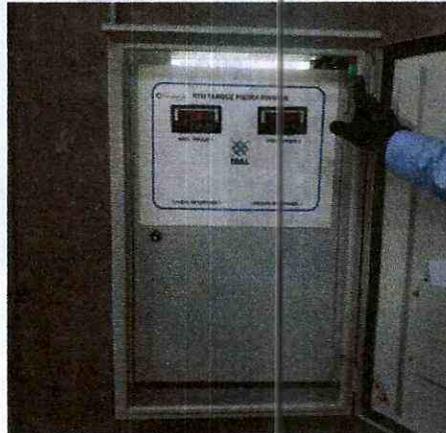
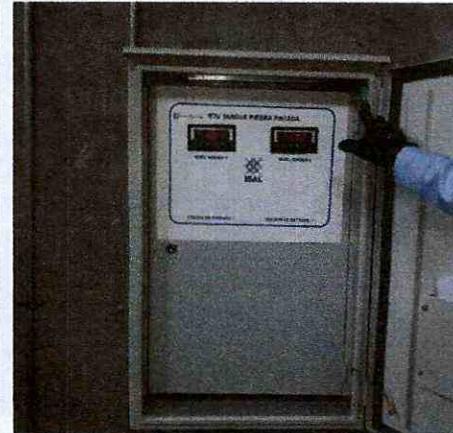
- Operación de la lámpara, estado del interruptor de puerta abierta y estado de indicador local. En perfecto estado

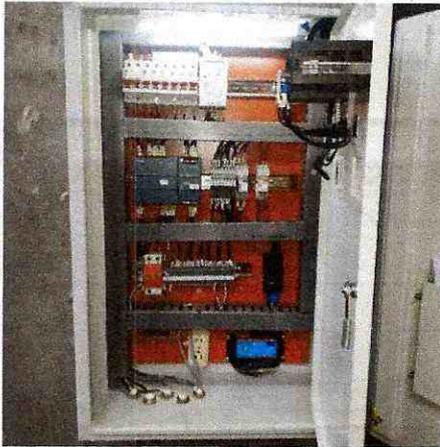
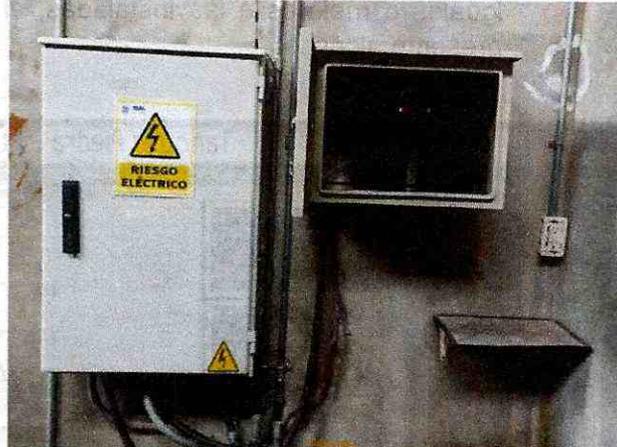
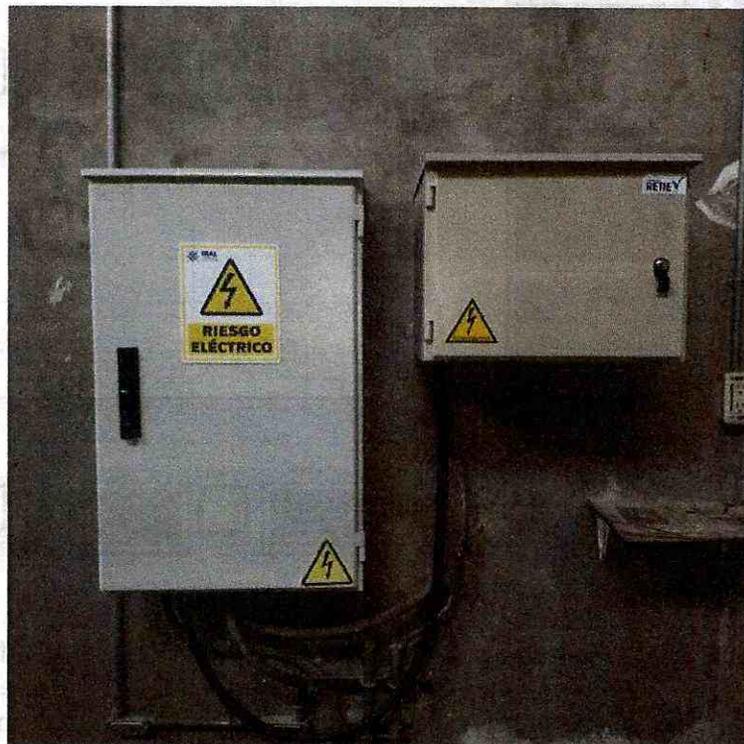
Estado final del RTU después del mantenimiento y limpieza

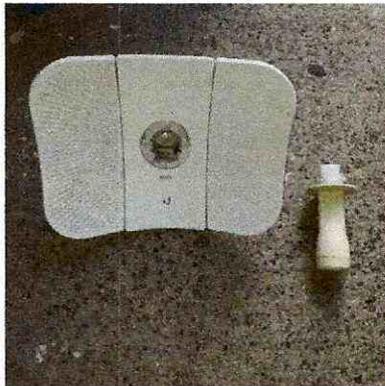
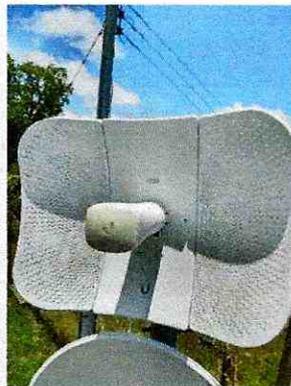
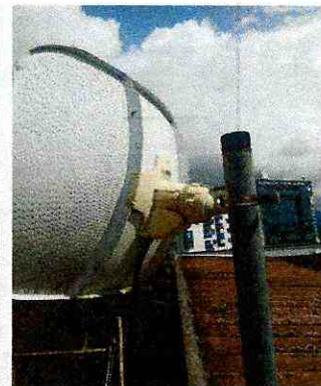
- PRUEBA DE COMUNICACIONES CON CECOI.
- LIMPIEZA, VERIFICACIÓN DE RADIOS Y CABLEADO
- ALINEACIÓN DE ANTENAS

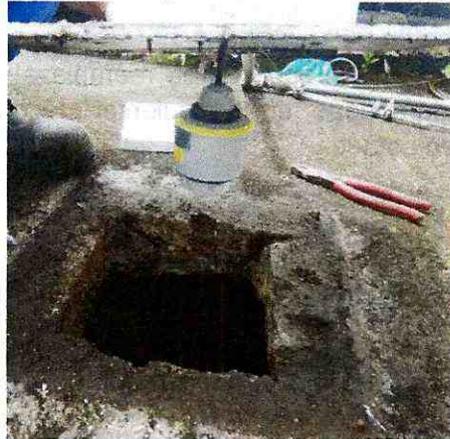
Tanque 1

- Revisión de sensores, calibración y soporte, en caso de que el sensor deje de funcionar, este se debe reemplazar por uno nuevo, el valor de los repuestos no está incluido en este presupuesto

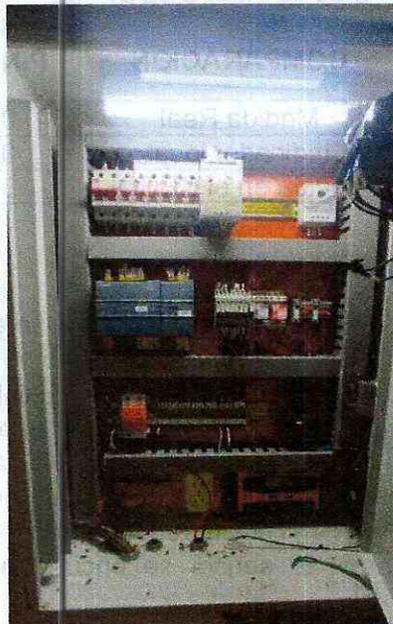
- Se realiza Inspección visual de RTU, estado de encerramiento, sello al polvo y agua, intrusión de insectos, estado de pintura, operación de la lámpara, estado de interruptor de la puerta abierta y estado de indicadores locales.

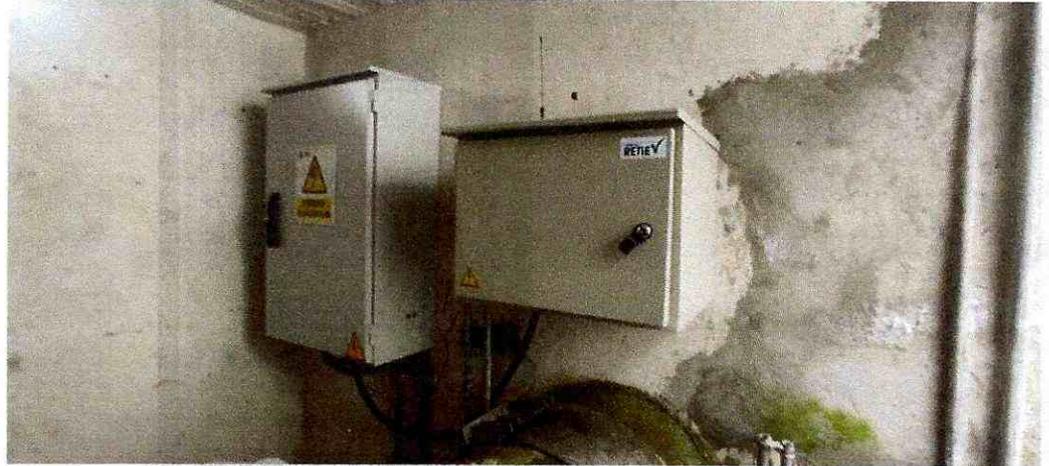
- Se realiza Limpieza e inspección del RTU  
Parte delantera

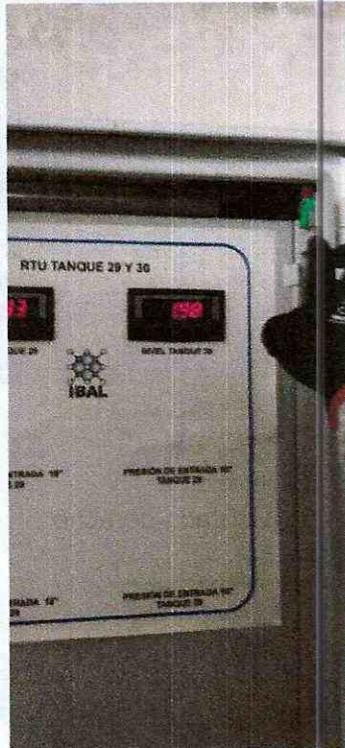
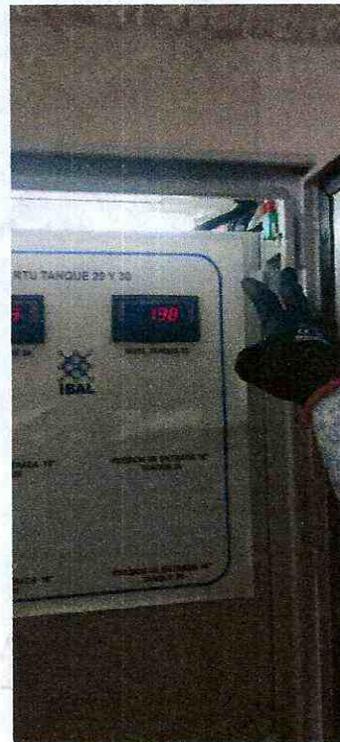
- o Operación de la lámpara, estado del interruptor de puerta abierta y estado de indicador local. En perfecto estado

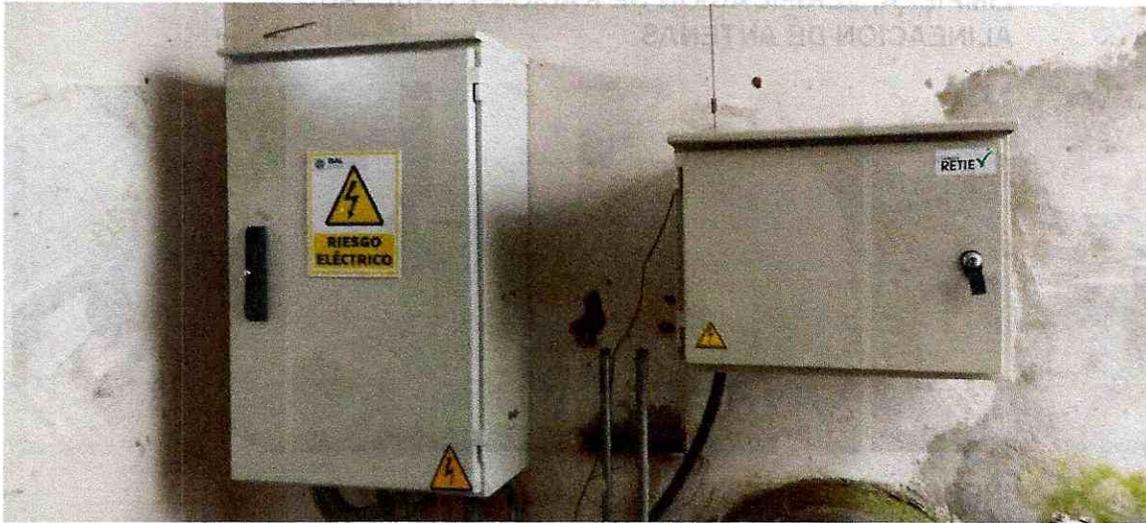
- o Estado final del RTU después del mantenimiento y limpieza

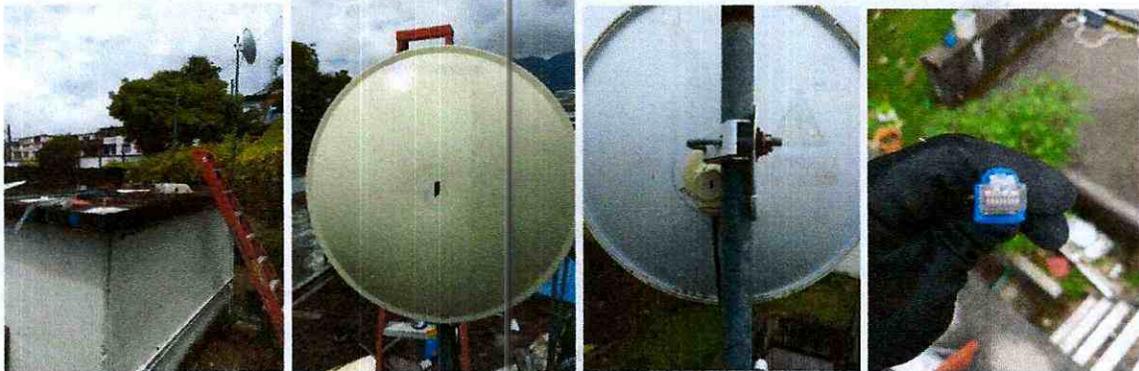
- PRUEBA DE COMUNICACIONES CON CECOI.
- LIMPIEZA, VERIFICACIÓN DE RADIOS Y CABLEADO
- ALINEACIÓN DE ANTENAS

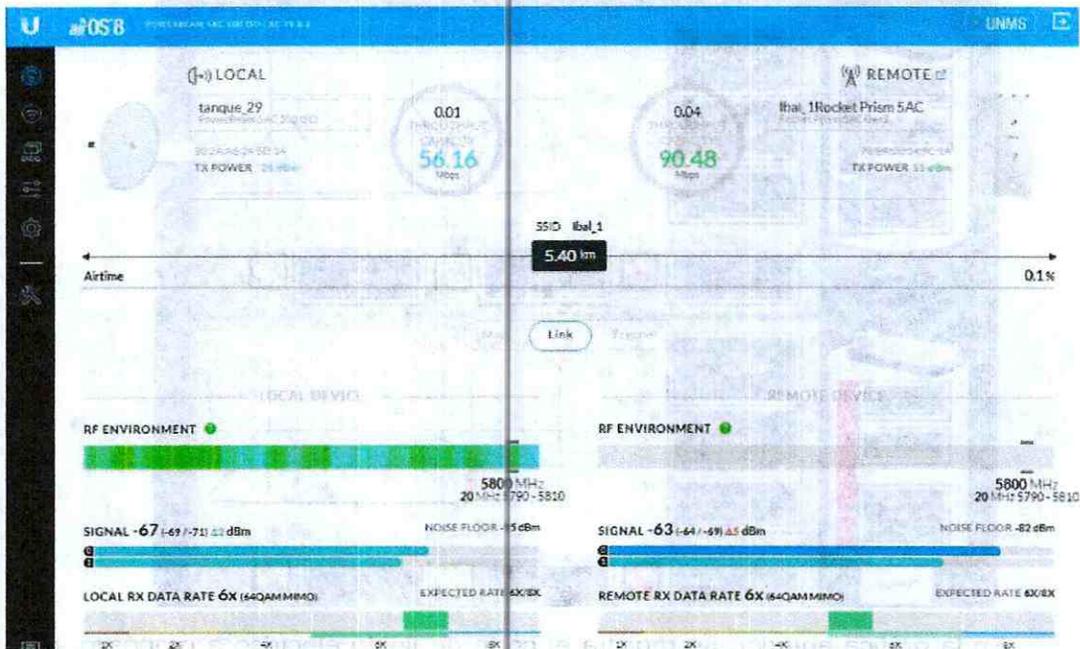
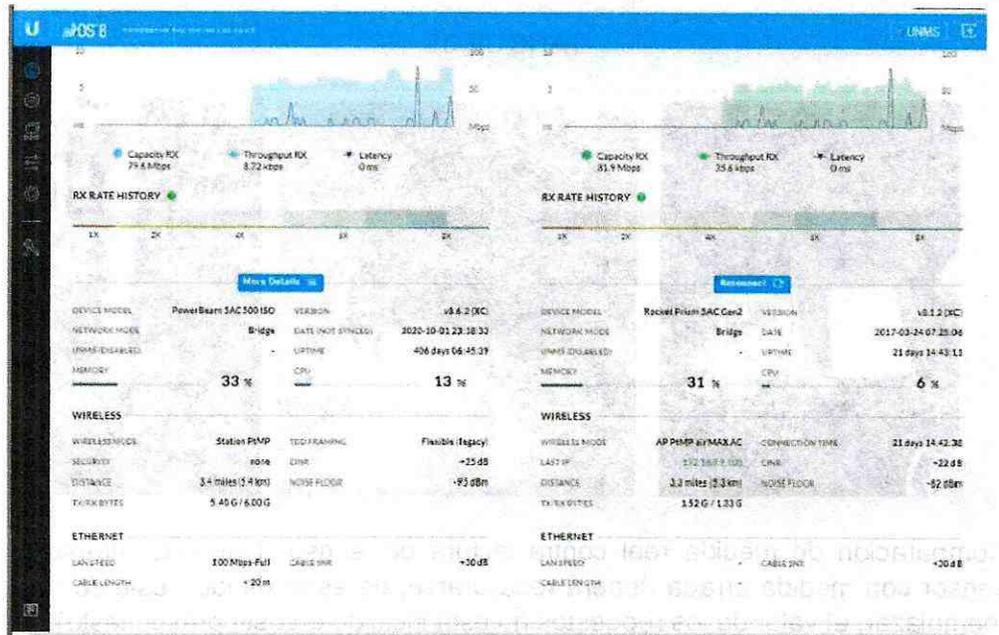
El radio del tanque 29-30, es direccionado a la torre sectorial la cascada, a una distancia de 5.40 km, Ruido en espectro -66dbm, en perfecto estado, Con un TX RATE transmisión de 8X 256QAM y un RX recepción de 6X 64QAM perfectas condiciones.

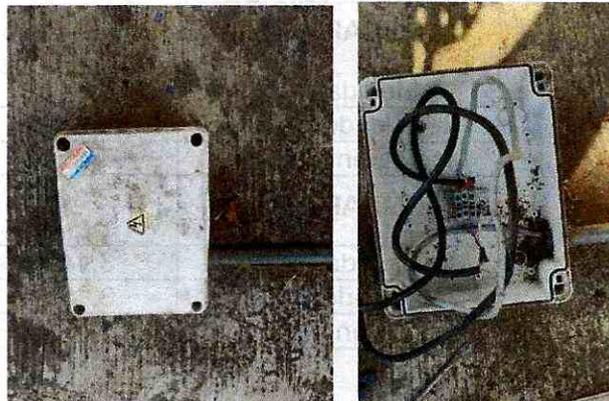
TANQUE 29 Antes

- Revisión de sensores, calibración y soporte, en caso de que el sensor deje de funcionar, este se debe reemplazar por uno nuevo, el valor de los repuestos no está incluido en este presupuesto

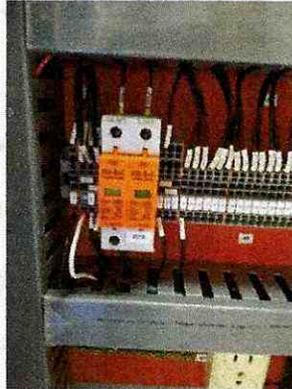
- **Verificación del estado de las protecciones**  
Se realiza verificación de estado de cada uno de los fusibles de protección y estado de los Breakers.
- **DPSs:** los DPSs instalados son del tipo pastilla reemplazable, se verificaron que estos no estuvieran degradadas, en la siguiente imagen se aprecia que estos se encuentran en buen estado.

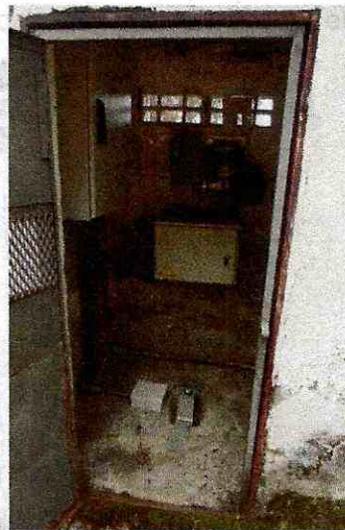
- Las protecciones contra sobre corriente debe estar en estado "cerrado", de lo contrario, el sistema anti-condensación y demás sistemas auxiliares dejarían de funcionar colocando en riesgo la integridad del sistemas, dichas protecciones se encuentran en perfecto estado y el sistema está en correcto funcionamiento
- Se realiza Inspección visual de RTU, estado de encerramiento, sello al polvo y agua, intrusión de insectos, estado de pintura, operación de la lámpara, estado de interruptor de la puerta abierta y estado de indicadores locales.

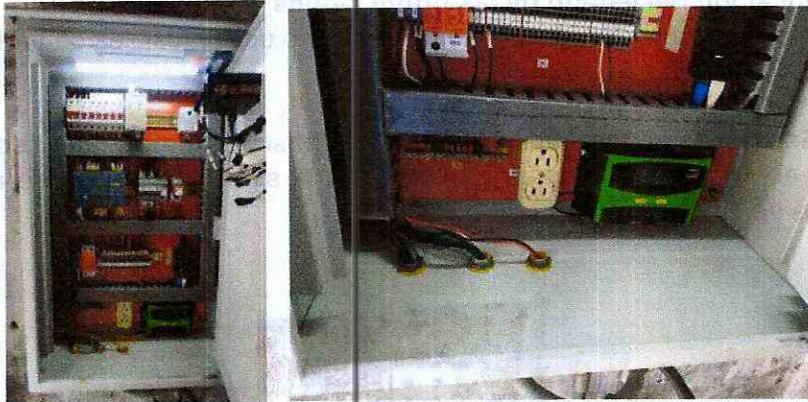
- Se realiza Limpieza e inspección del RTU  
Parte delantera

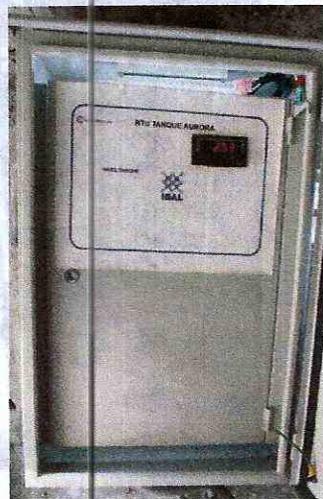
- Operación de la lámpara, estado del interruptor de puerta abierta y estado de indicador local. En perfecto estado

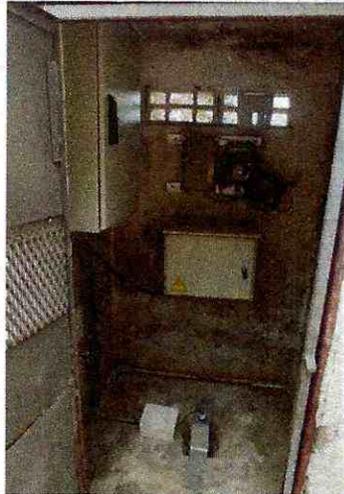
- o Estado final del RTU después del mantenimiento y limpieza

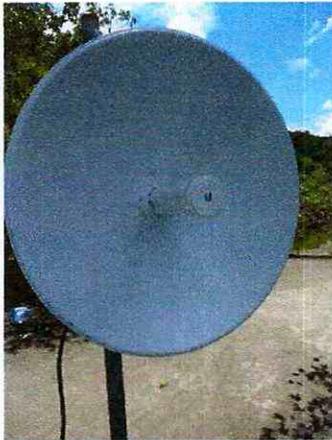
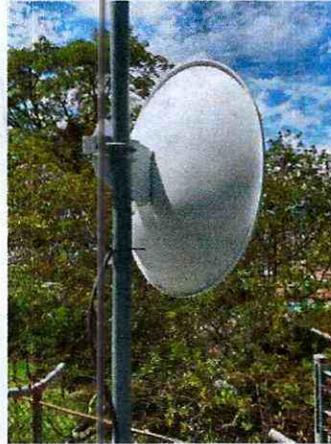
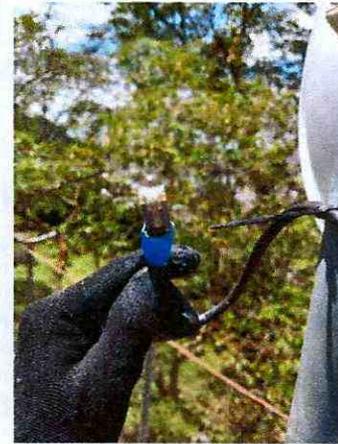
- PRUEBA DE COMUNICACIONES CON CECOI.
- LIMPIEZA, VERIFICACIÓN DE RADIOS Y CABLEADO
- ALINEACIÓN DE ANTENAS

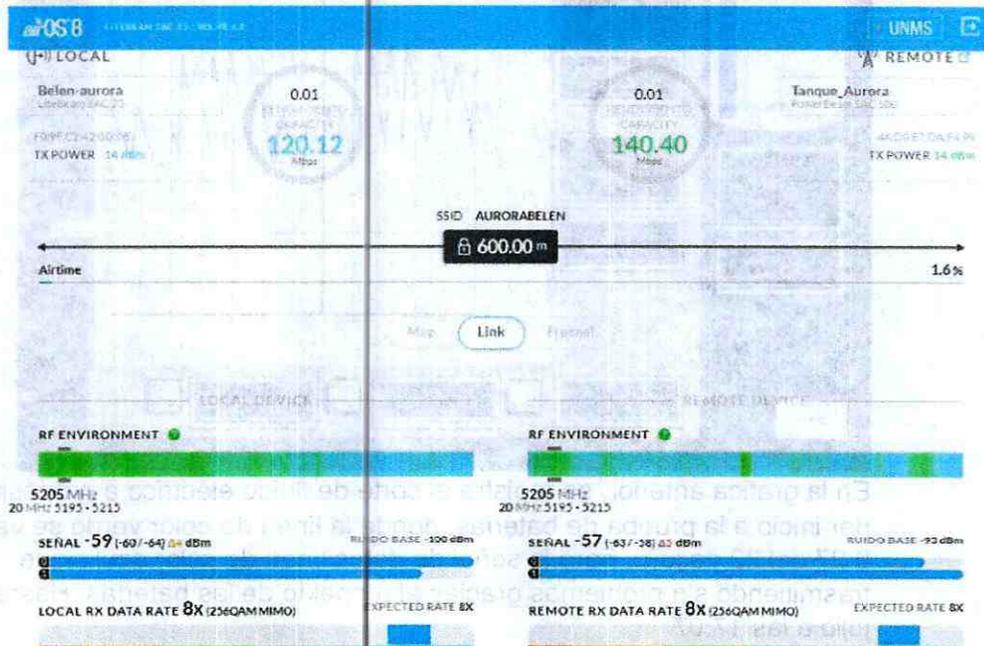
El radio del tanque Aurora, es direccionado a la torre sectorial la cascada, a una distancia de 600m, Ruido en espectro -66dbm, en perfecto estado, Con un TX RATE transmisión de 8X 256QAM y un RX recepción de 6X 64QAM perfectas condiciones.

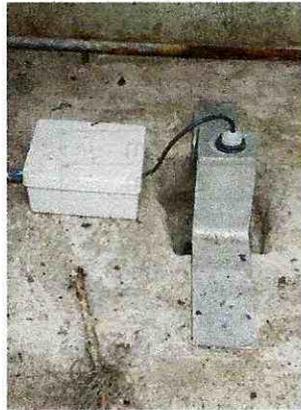
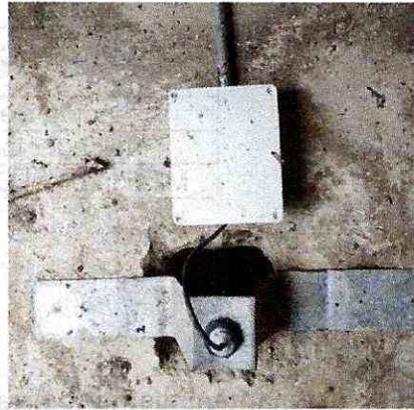
- Revisión de sensores, calibración y soporte, en caso de que el sensor deje de funcionar, este se debe reemplazar por uno nuevo, el valor de los repuestos no está incluido en este presupuesto
- Antes

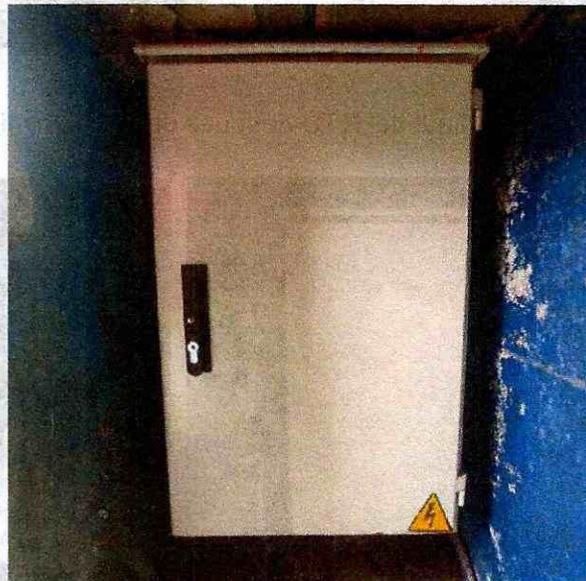
- **Verificación del estado de las protecciones**  
Se realiza verificación de estado de cada uno de los fusibles de protección y estado de los Breakers.
- **DPSs:** los DPSs instalados son del tipo pastilla reemplazable, se verificaron que estos no estuvieran degradadas, en la siguiente imagen se aprecia que estos se encuentran en buen estado.

- Las protecciones contra sobre corriente debe estar en estado "cerrado", de lo contrario, el sistema anti-condensación y demás sistemas auxiliares dejarían de funcionar colocando en riesgo la integridad del sistemas, dichas protecciones se encuentran en perfecto estado y el sistema está en correcto funcionamiento
- Se realiza Inspección visual de RTU, estado de encerramiento, sello al polvo y agua, intrusión de insectos, estado de pintura, operación de la lámpara, estado de interruptor de la puerta abierta y estado de indicadores locales.

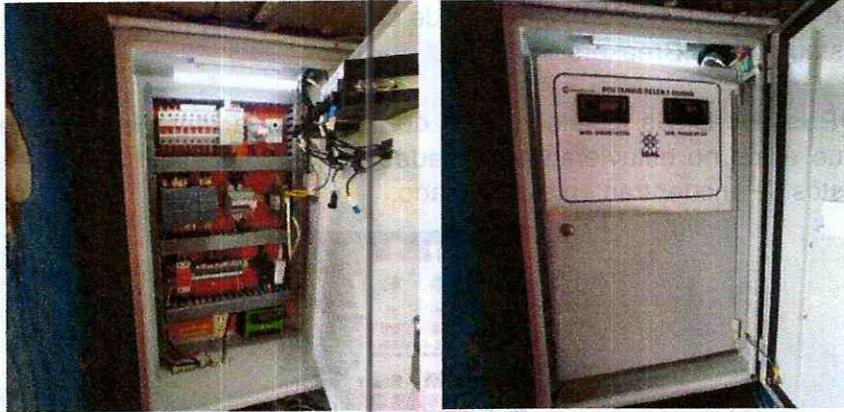
- Se realiza Limpieza e Inspección del RTU Parte delantera

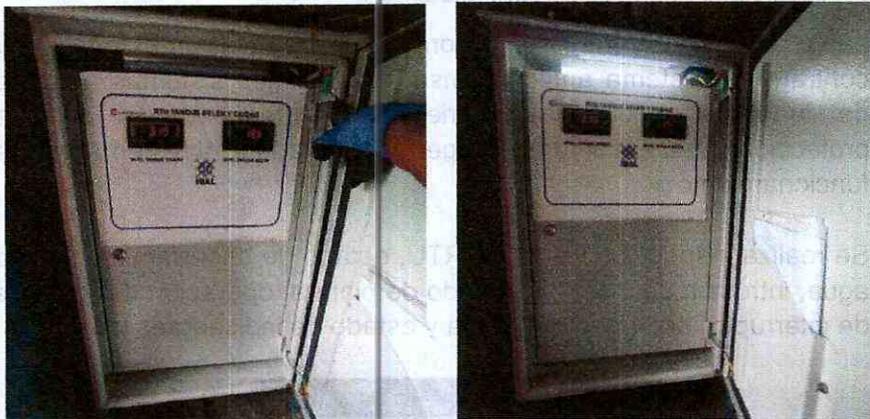
- Operación de la lámpara, estado del interruptor de puerta abierta y estado de indicador local. En perfecto estado

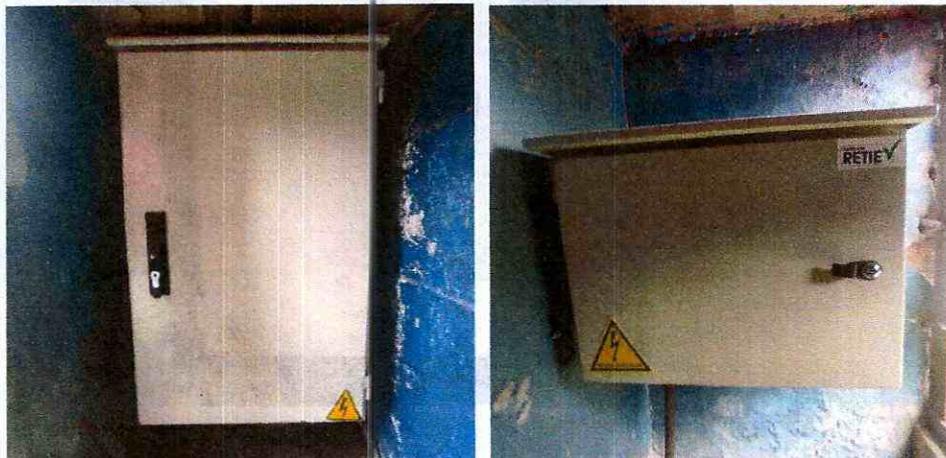
- Estado final del RTU después del mantenimiento y limpieza

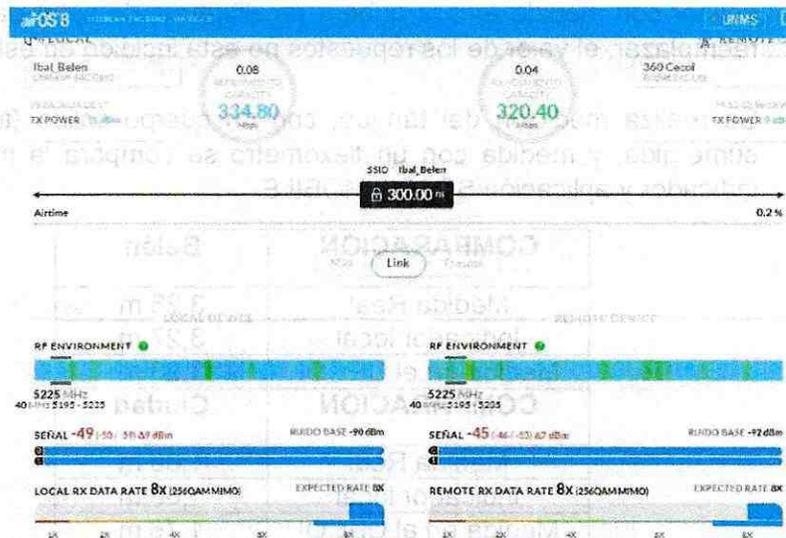
- **INFORME DE ESPECTRO DE COMUNICACIÓN**

El radio del tanque Belén y Ciudad, es direccionado a la torre sectorial la cascada, a una distancia de 300 m,  
 Ruido en espectro -66dbm, en perfecto estado,  
 Con un TX RATE transmisión de 8X 256QAM y un RX recepción de 6X 64QAM perfectas condiciones.

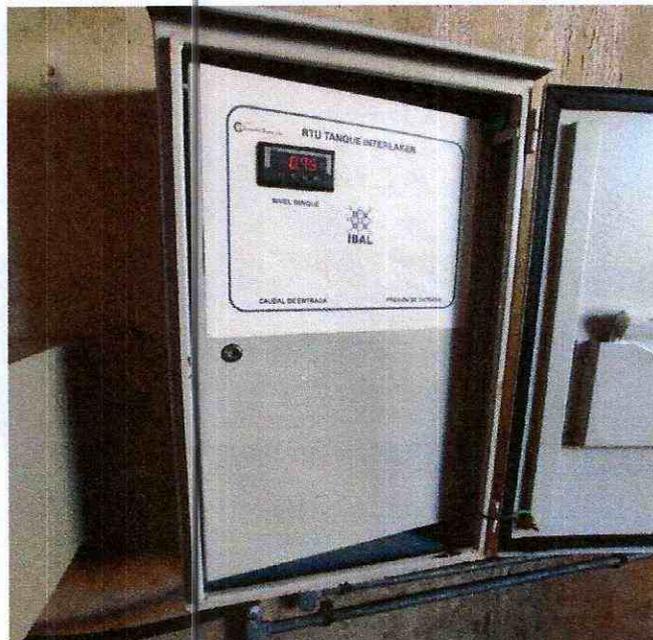
- **DPSs:** los DPSs instalados son del tipo pastilla reemplazable, se verificaron que estos no estuvieran degradadas, en la siguiente imagen se aprecia que estos se encuentran en buen estado.

- Las protecciones contra sobre corriente debe estar en estado "cerrado", de lo contrario, el sistema anti-condensación y demás sistemas auxiliares dejarían de funcionar colocando en riesgo la integridad del sistemas, dichas protecciones se encuentran en perfecto estado y el sistema está en correcto funcionamiento
- Se realiza Inspección visual de RTU, estado de encerramiento, sello al polvo y agua, intrusión de insectos, estado de pintura, operación de la lámpara, estado de interruptor de la puerta abierta y estado de indicadores locales.

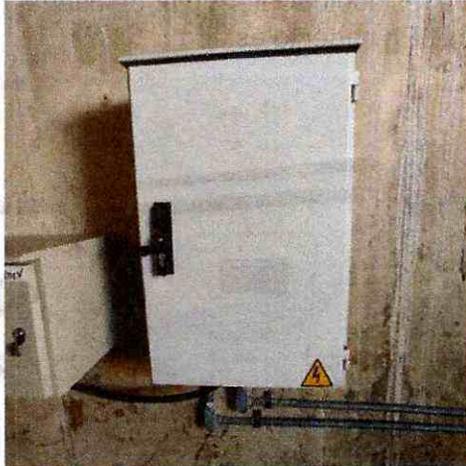
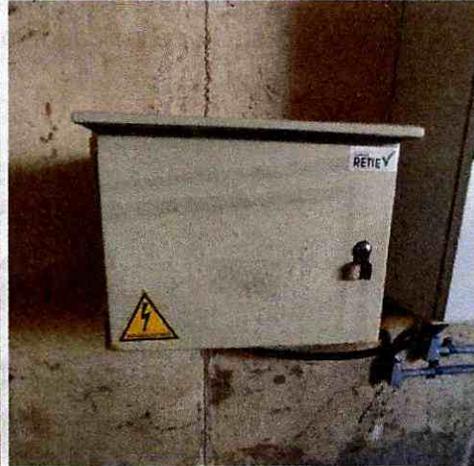
- Se realiza Limpieza e inspección del RTU  
Parte delantera

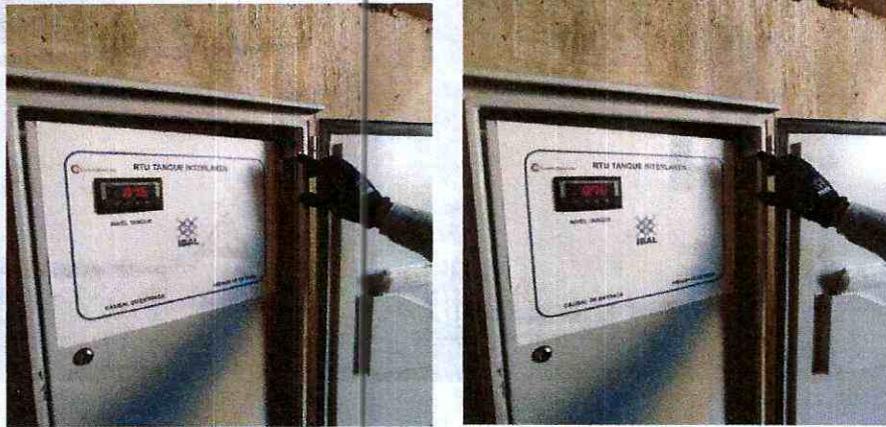
- Operación de la lámpara, estado del interruptor de puerta abierta y estado de indicador local. En perfecto estado

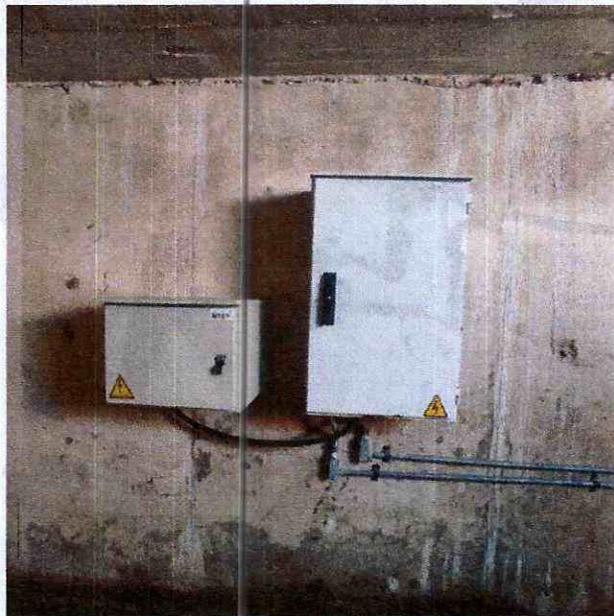
- Estado final del RTU después del mantenimiento y limpieza

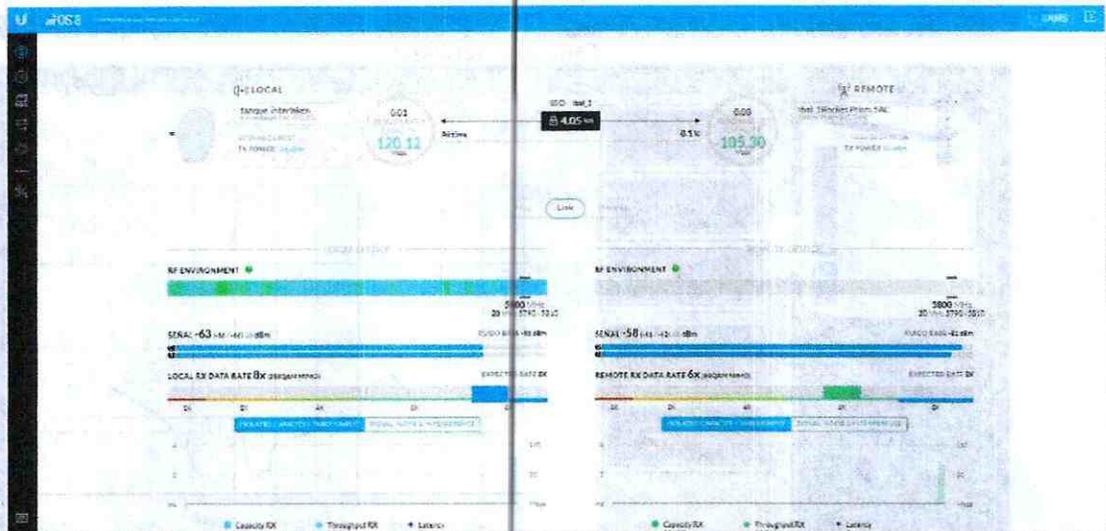
- INFORME DE ESPECTRO DE COMUNICACIÓN

El radio del tanque Interlaken, es direccionado a la torre sectorial la cascada, a una distancia de 4.4 km, Ruido en espectro -63dbm, en perfecto estado, Con un TX RATE transmisión de 8X 256QAM y un RX recepción de 6X 64QAM perfectas condiciones.
