1. INTRODUCCIÓN

2. RESUMEN DEL PRESENTE INFORME

El consorcio INTERBONTRABE en desarrollo del contrato No 148 de 2022 de interventoría de obra, presenta este informe como seguimiento de los trabajos, compromisos y obligaciones del contratista de obra No 144 de 2022 en el periodo del 26 de febrero de 2023 al 25 de marzo de 2023, con base a los ordenamientos y normas de la entidad contratante, analizando todas los componentes administrativos, jurídicos, técnicos, ambientales y financieros verificables dentro del contrato, como lo son actividades de obra, cumplimiento del sistema SST y el PEGMA, control y seguimiento de la programación de obra, buen manejo de los recursos y legalizaciones del contrato.

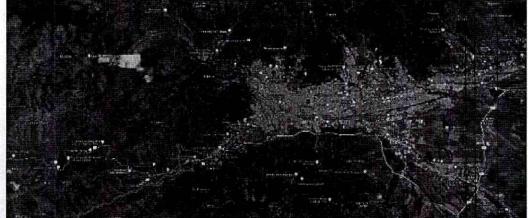
Ilustración 3. Ubicación del proyecto.

El proyecto se ejecutará sobre toda la línea de aducción desde la bocatoma ubicada en el rio cócora, hasta la planta de tratamiento en la Pola Ibagué, esta línea cuenta con 19.3 Km de recorrido, las estructuras de entrada a la PTAP ubicada en la Pola, la línea de conducción y conexión al tanque sur. Incluye estructuras como viaductos, pasos elevados, anclajes, estructuras disipadoras de presión, estructuras de medición y control, que permitan el funcionamiento y puesta en marcha de este acueducto complementario. La tubería ya instalada se encuentra en diferentes materiales como CCP, GRP Y Acero al Carbón.
