DOCUMENTOS ACTA FINAL CONT 24-21 HENKEL INTERNACIONAL

Contrato No.	024 DEL 06 DE JULIO DE 2020		
Objeto	OPTIMIZACIÓN Y MANTENIMIENTO AL SISTEMA DE TELEMETRÍA IMPLEMENTADO EN LA EMPRESA IBAGUERENA DE ACUEDUCTO Y ALCANTARILLADO IBAL S.A E.S.P OFICIAL		
Valor total	\$ 375'499.999		
Contratista	HENKEL INTERNACIONAL S.A.S		
Supervisores	HAROLD ROSEMBERT RODRÍGUEZ SÁNCHEZ – DIRECTOR OPERATIVO. CARLOS ANDRES CAMACHO ACUÑA – PROFESIONAL UNIVERSITARIO II, SUPERVISOR		
Fecha de Inicio	31 DE JULIO DE 2020		
Fecha de terminación	31 DE JULIO DE 2021		
Plazo de Ejecución	12 MESES		
FECHA DE ELABORACIÓN DEL ACTA FINAL	Año	Mes	Día
	2021	08	3
En la ciudad de Ibagué, en la fecha antes indicada, contratista y supervisor suscriben la presente Acta Final de Entrega y Recibo a Satisfacción del contrato antes identificado, para completar y soportar los trámites necesarios para su correspondiente pago.			
Periodo informado	17 DE ABRIL DE 2021 – 31 DE JULIO DE 2021		
Informe de las actividades desarrolladas y avaladas por el supervisor	Las actividades realizadas se encuentran anexas a la presenta acta y reposa en su contrato original. Informe de evidencias

INFORME, CONTRATO DE MANTENIMIENTO A TELEMETRIA

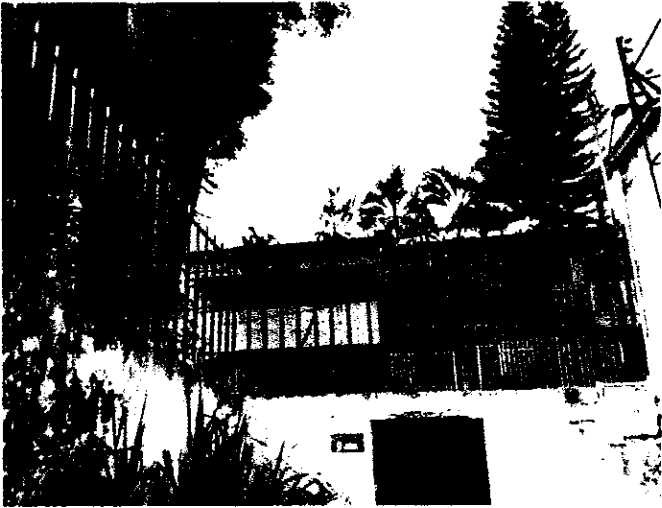
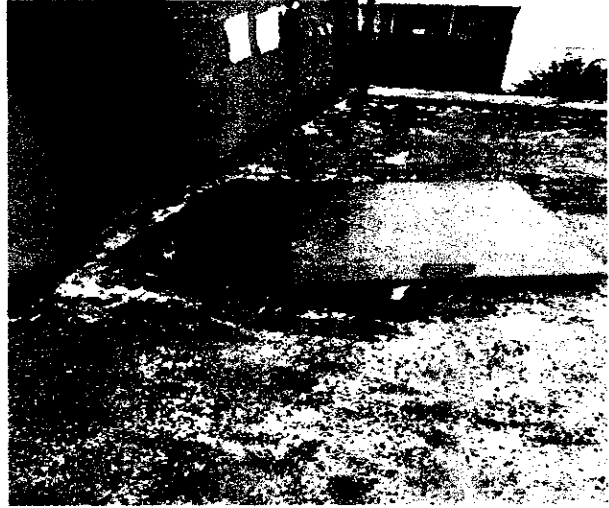
seguridad en el sitio

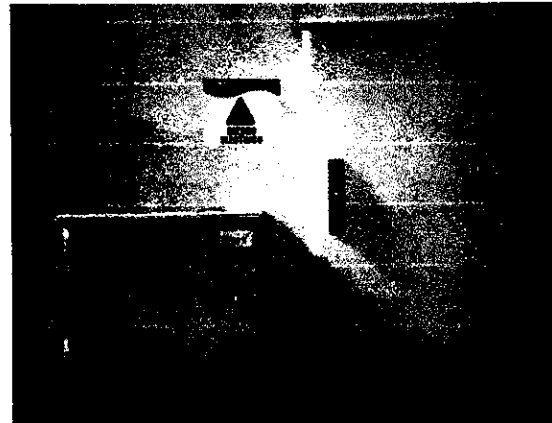
DPSs: los DPSs instalados son del tipo pastilla reemplazable, se verificaron que estos no estuvieran degradados, en la siguiente imagen se aprecia que estos se encuentran en buen estado.

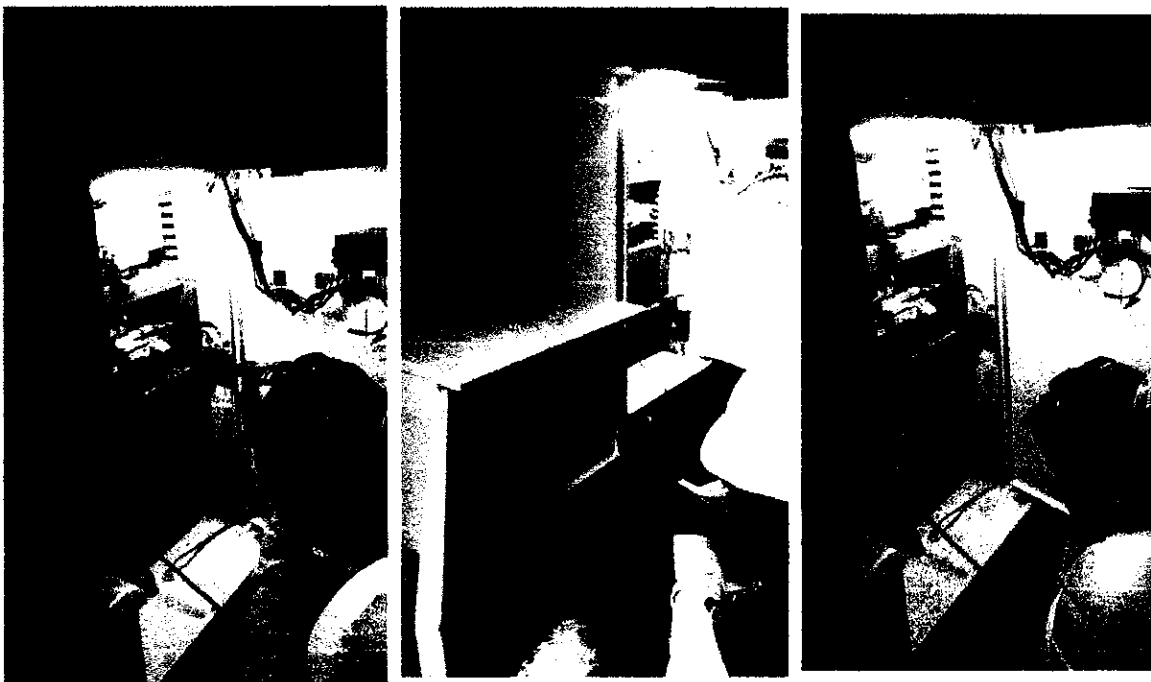
- Limpieza de polvo del RTU

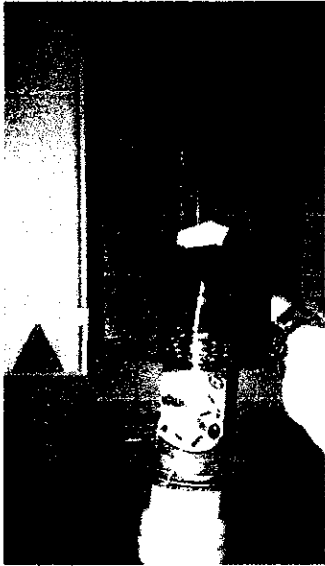
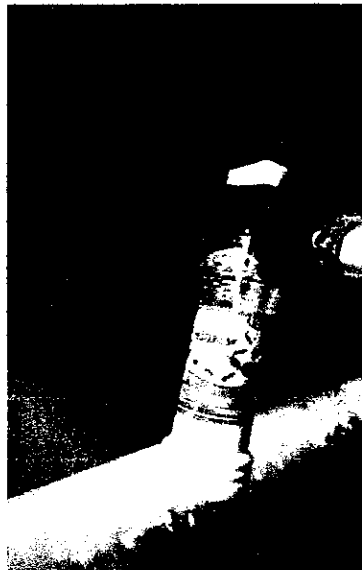
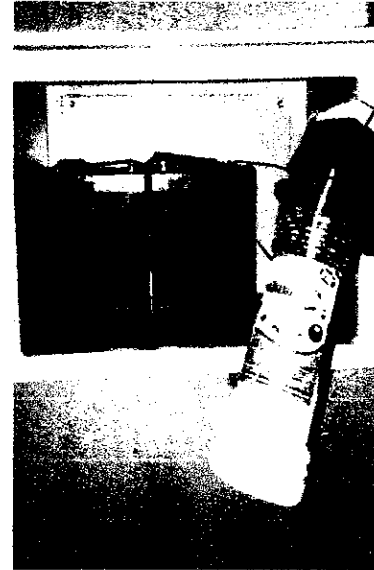
- Fumigación del RTU

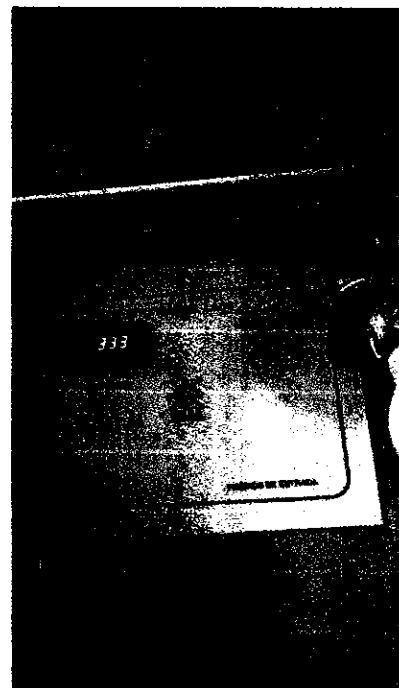
Operación de la lámpara, estado del interruptor de puerta abierta y estado de indicador local.

Puerta abierta, donde se observa el funcionamiento de la lámpara

Prueba del interruptor de puerta abierta

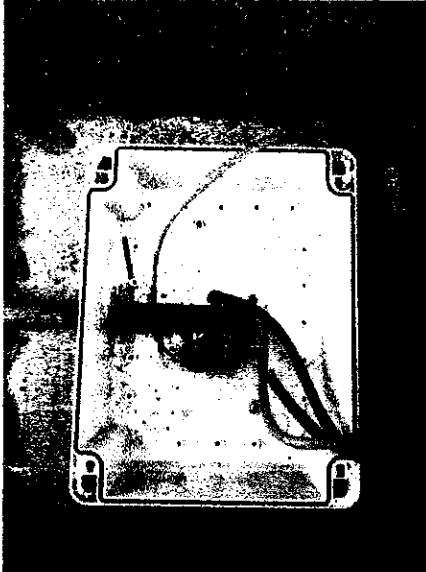
- Limpieza de la parte interior del soporte del sensor

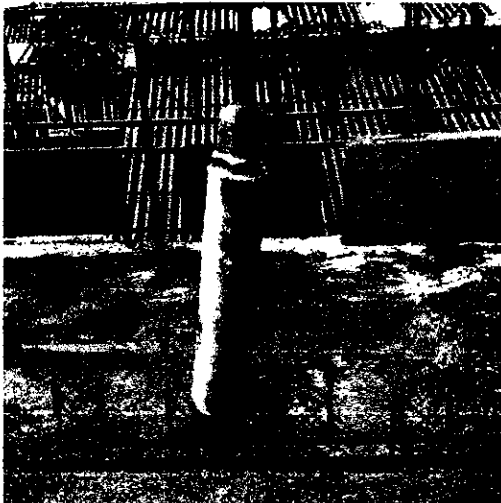
- Limpieza del sensor

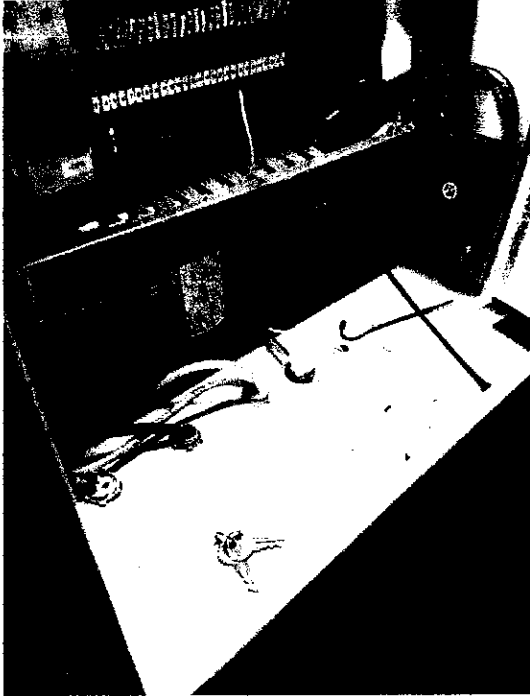
- Interior de la RTU

Antes del mantenimiento

Después del mantenimiento

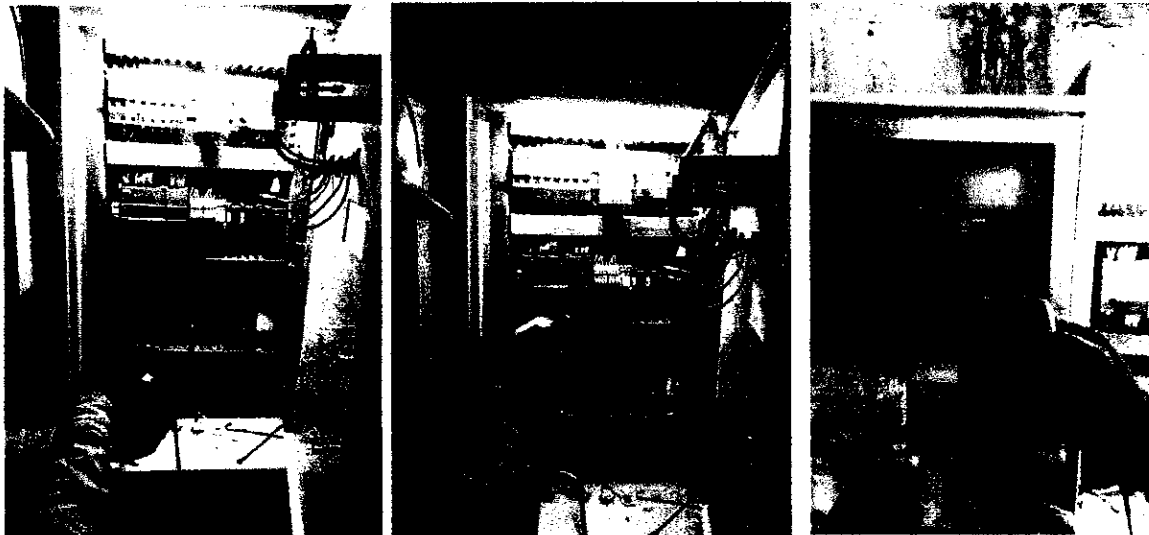
- Limpieza de polvo del RTU

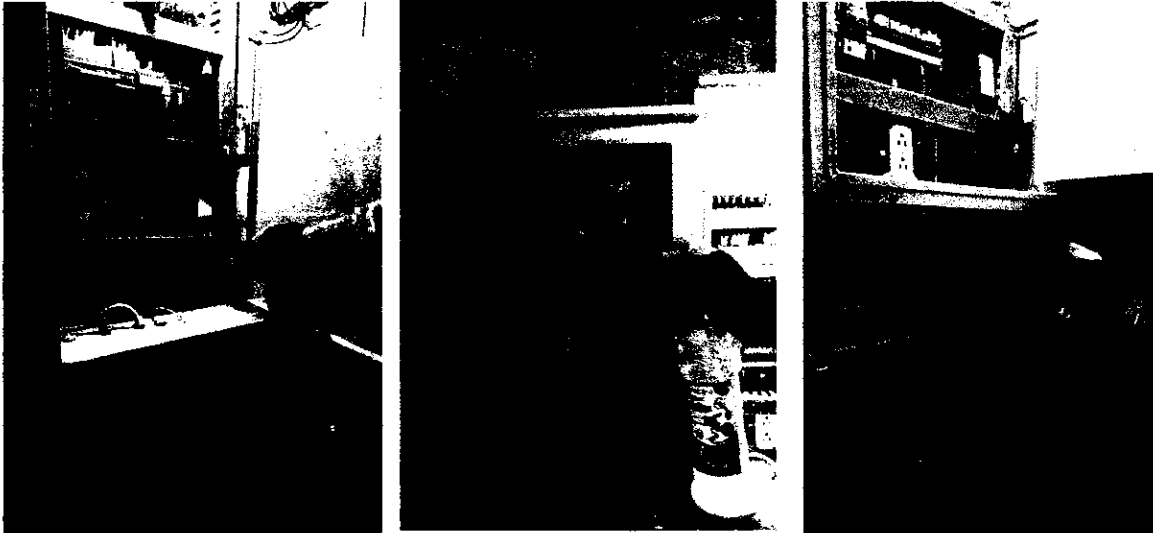
- Fumigación de insectos

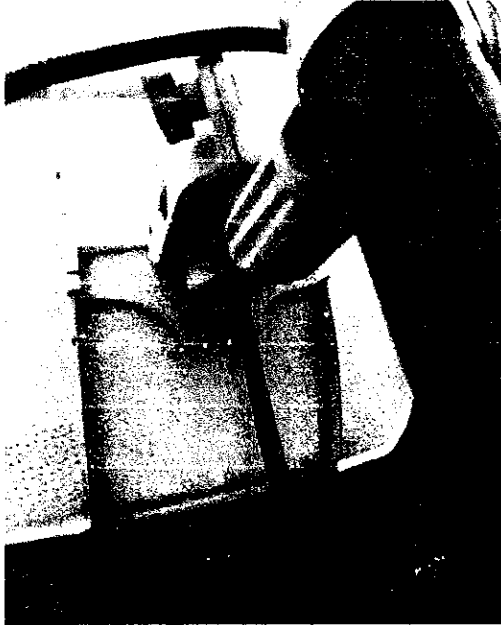
- Radios de comunicación, Radio Alsacia, con dirección a torre la cascada.

Antes del mantenimiento

Después del mantenimiento

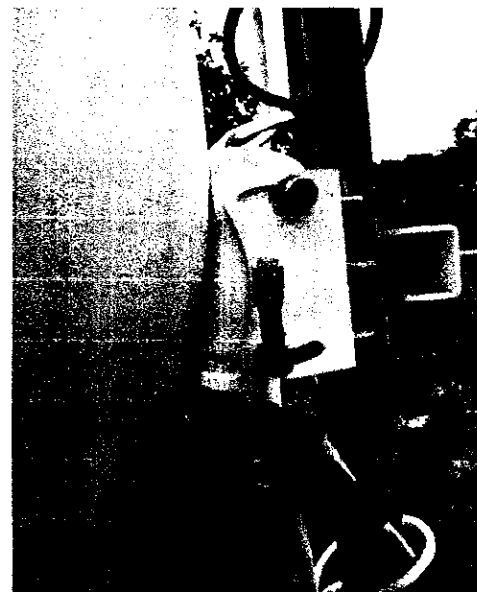
- Verificación del cableado y terminales de los radios.
- Estado de los terminales RJ45 en el cableado de datos radio picaleña 2.

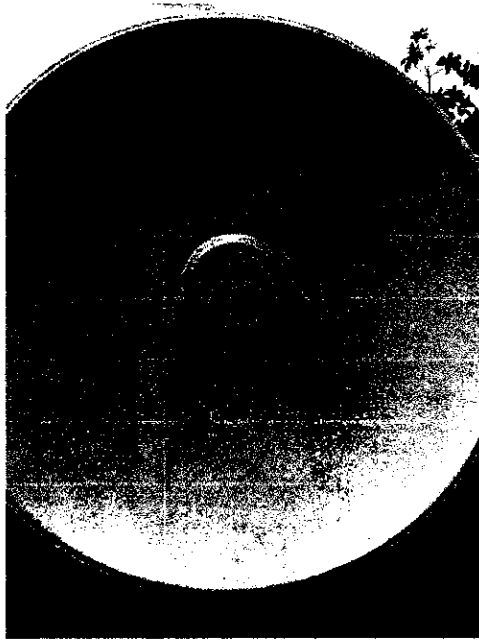
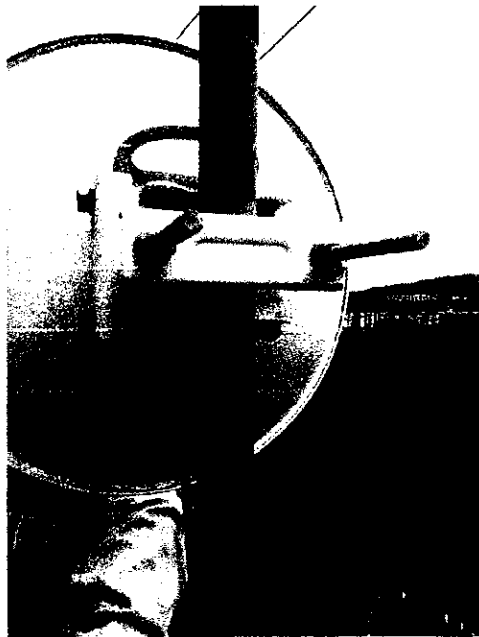
- Radios de comunicación, Radio Picalaña 2, con dirección al tanque de Picalaña.

Antes del mantenimiento

Después del mantenimiento

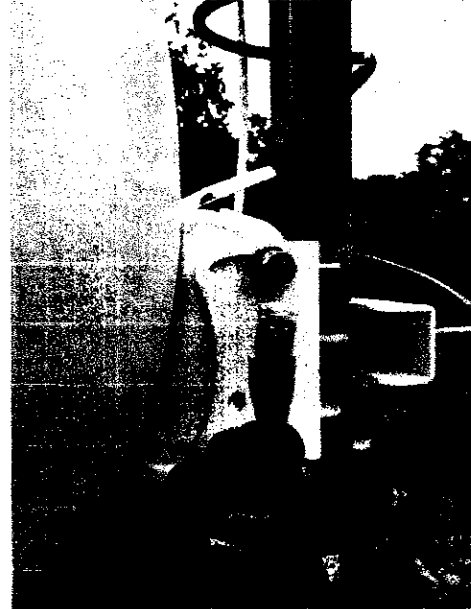
- Verificación del cableado y terminales de los radios.
- Estado de los terminales RJ45 en el cableado de datos radio picaleña 3

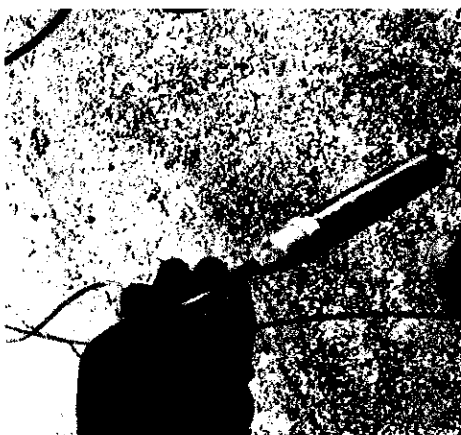
- Limpieza del sensor

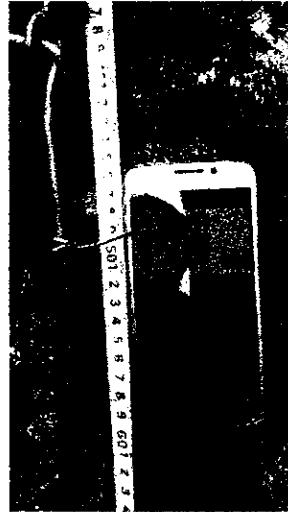
Alsacia
Medida Real	0,50 m
Indicador local	0,51 m
Medida en el CECOI	0,51 m

El sensor tipo hidrostático, se encuentran en buen estado y realizando la medición de manera correcta en base a la comparación hecha de la medición real realizada en el tanque y la visualizada en el CECOI. Por último, en las pruebas realizadas a la fuente de respaldo (baterías), se identificó el funcionamiento correcto de estas, garantizando el respaldo de más 6 horas a la telemetría en caso de una falla eléctrica

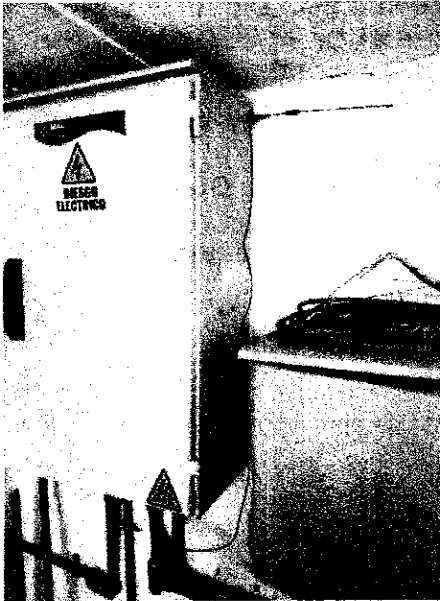
- Cara lateral izquierda

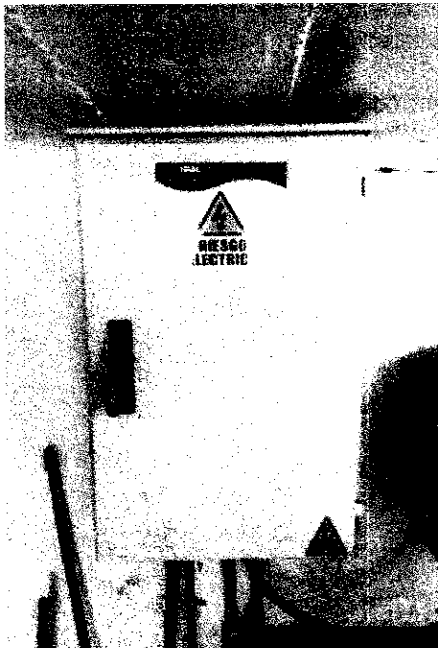
- Cara frontal del RTU

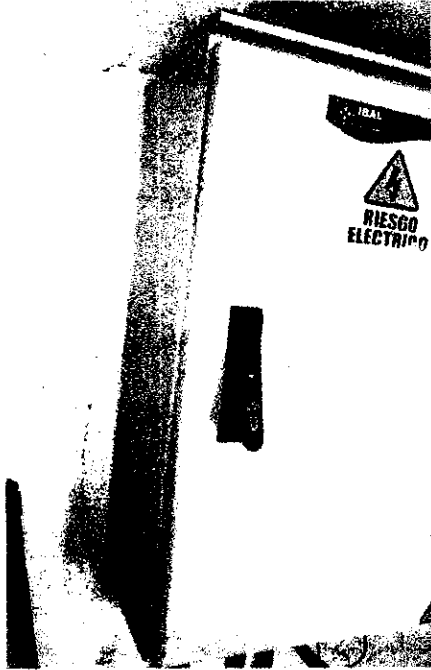
- Cara lateral derecha del RTU

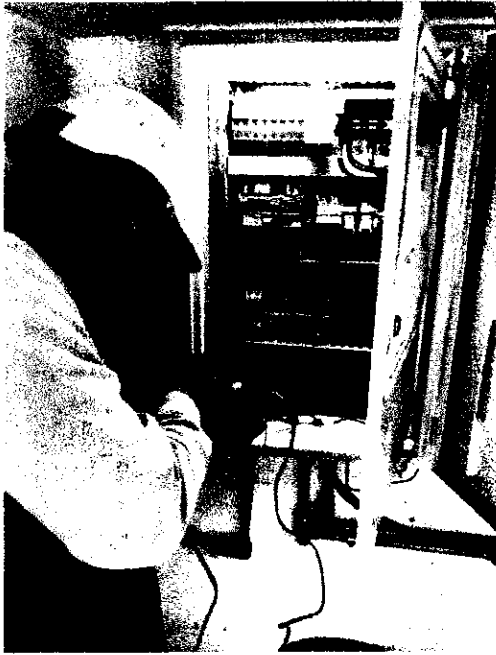
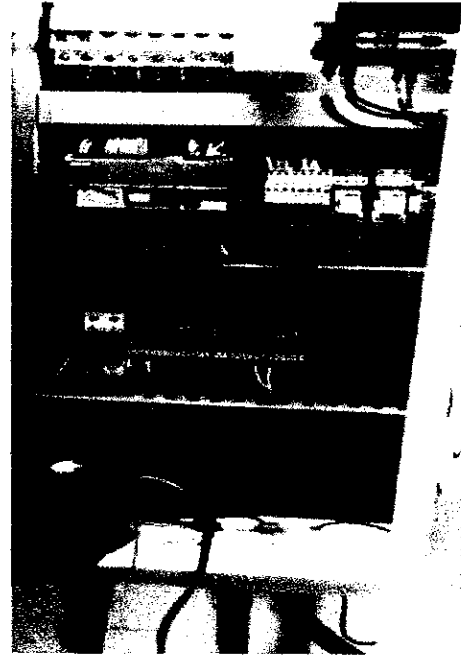
- Limpieza de polvo del RTU

El mantenimiento # 4 2021, realizado en el tanque de cerro gordo se evidenció que la RTU se encontraba con polvo y plaga de reptiles, por lo tanto se le hizo una limpieza y fumigación a la RTU como también a la RTU de las baterías, dejándolas en buenas condiciones tanto en su parte interior como exterior, las protecciones también se encuentran sin ningún desgaste (breakers, fusibles y DPS), el indicador local se encuentra trabajando de forma normal, la lámpara que cuenta el RTU está operando de manera correcta de igual forma el interruptor que indica el abierto del tablero.

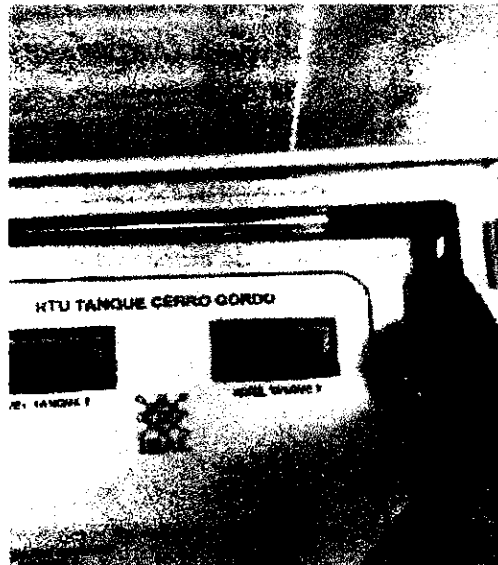
Prueba del interruptor de puerta abierta

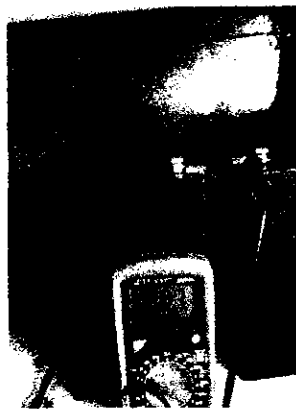
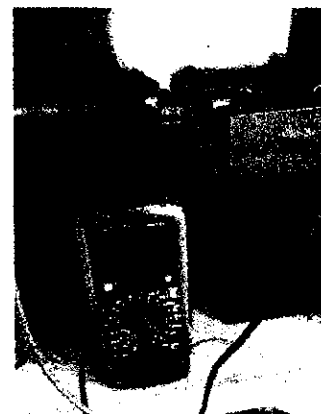
- **Medición del voltaje de las baterías, para verificar su estado**

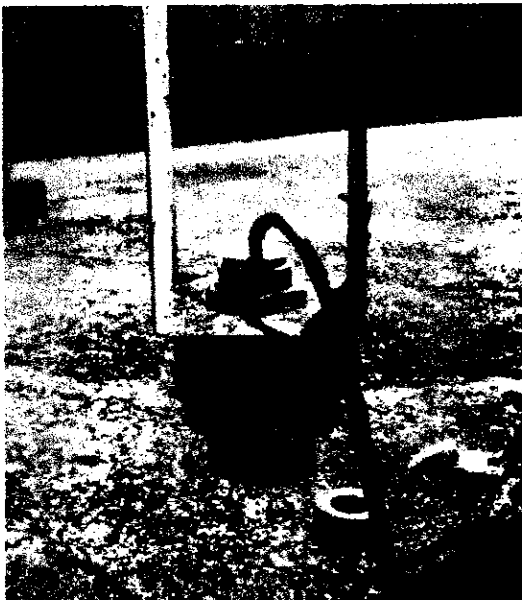
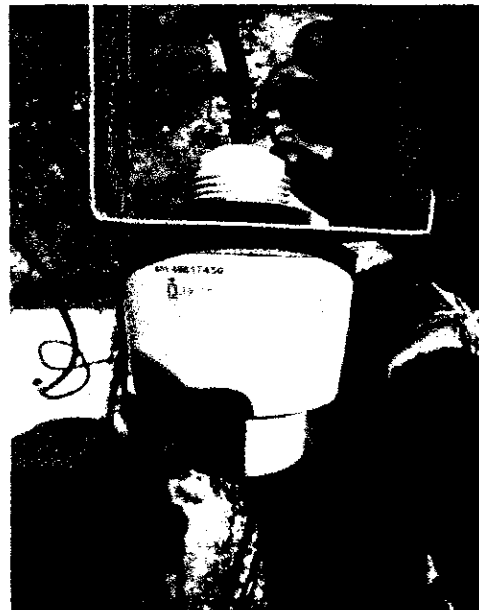
- Limpieza del sensor 2

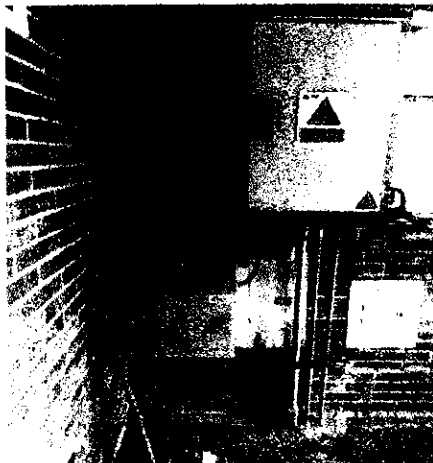
- Limpieza del encerramiento donde se encuentra el RTU

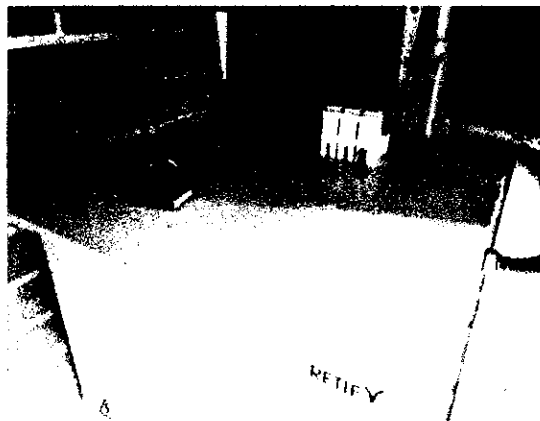
- Tablero de baterías (UPS) parte Superior

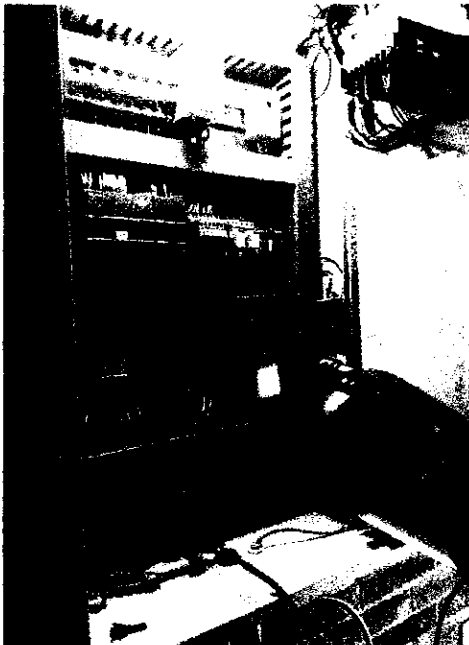
- Limpieza de polvo del RTU

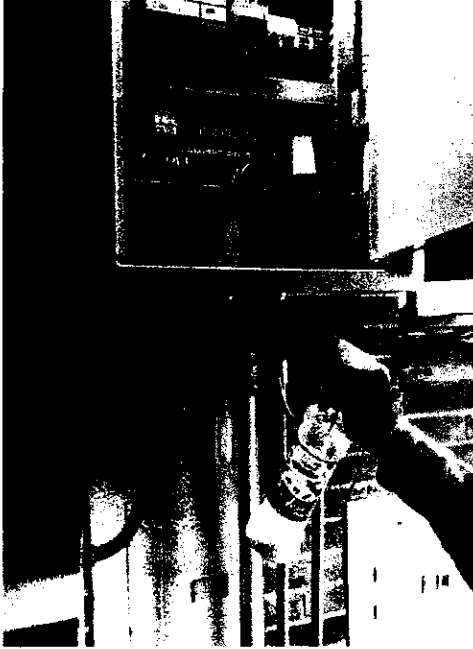
- Fumigación del RTU

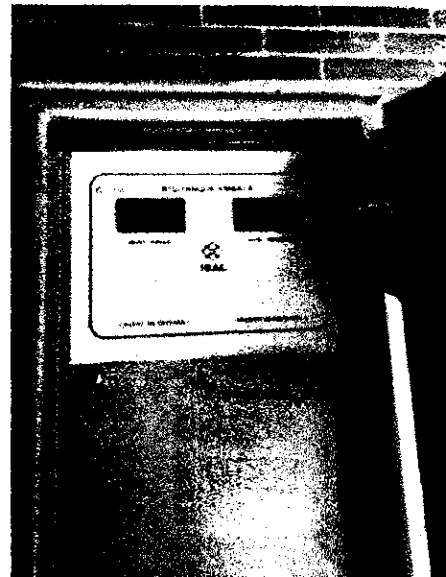
Puerta abierta, donde se observa el funcionamiento de la lámpara

Prueba del interruptor de puerta abierta

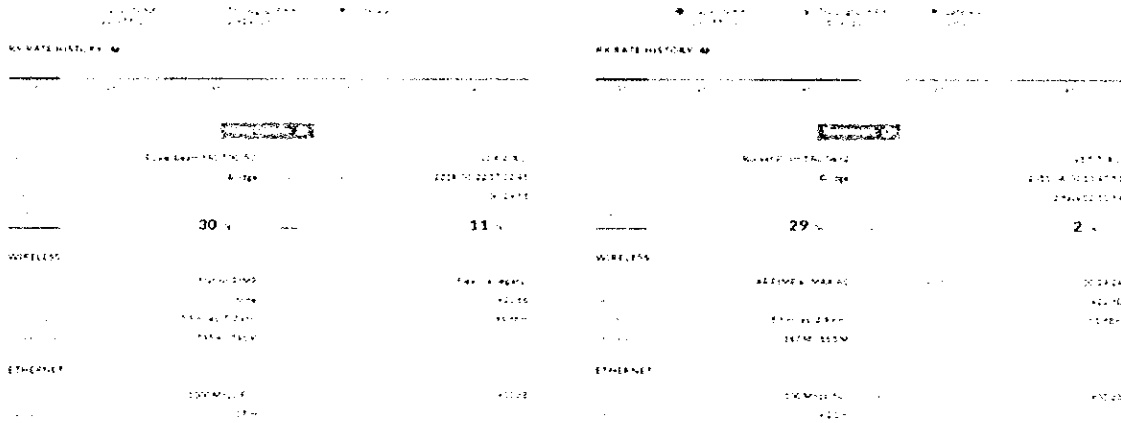
- Radio Ambala direccionado a la torre sectorial la cascada, a una distancia de 5,1 km,
- Ruido en espectro -65dbm, en excelente estado,
- Con un TX RATE transmisión de 6X 64QAM y un RX recepción de 4X 16QAM perfectas condiciones.

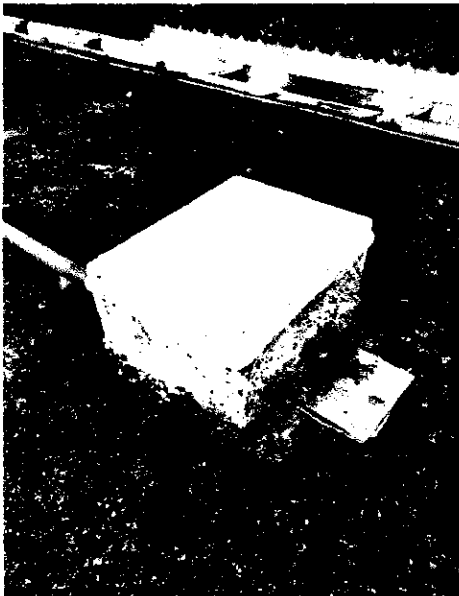
- Limpieza de la parte exterior del soporte del sensor 1

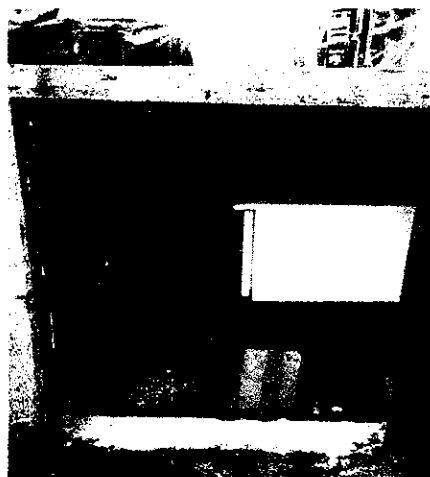
- Limpieza del encerramiento donde se encuentra el RTU

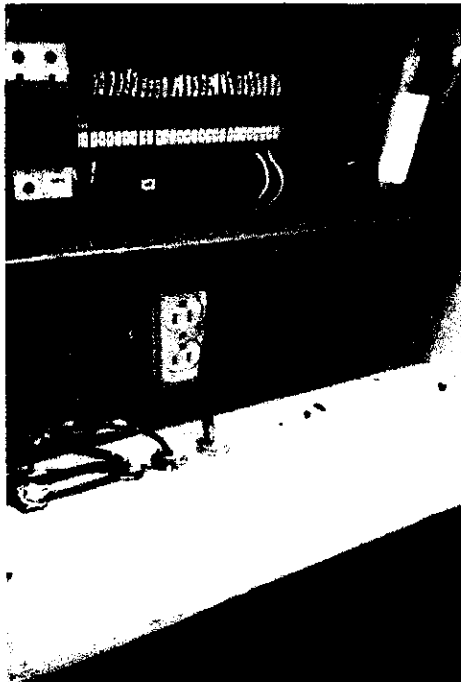
- Interior de la RTU

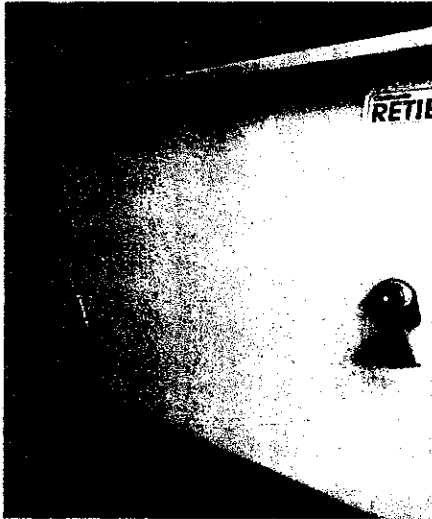
- Tablero de baterías (UPS) Exterior

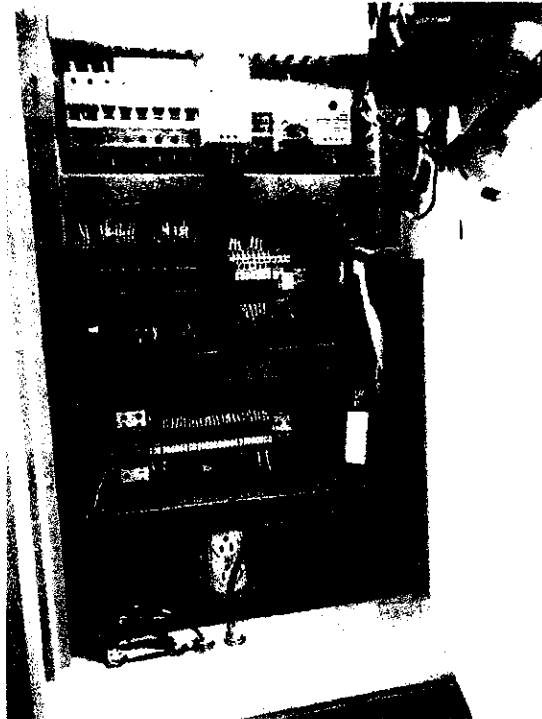
- Estado final del RTU en su interior después del mantenimiento, donde se aprecia el sellamiento de orificios para evitar ingreso de plagas.

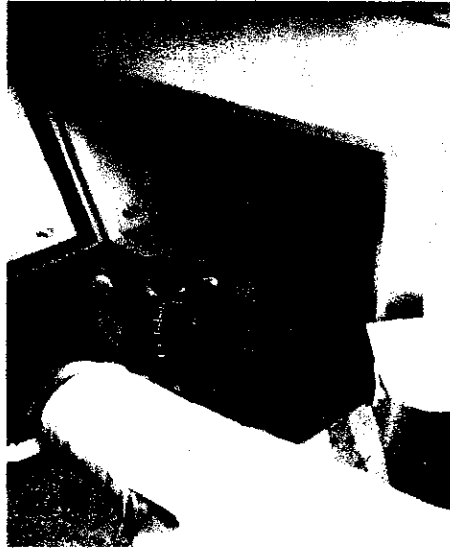
- Limpieza de polvo del RTU

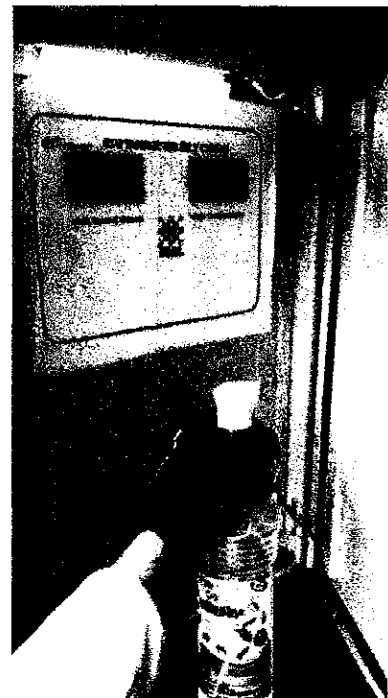
- Fumigación del RTU

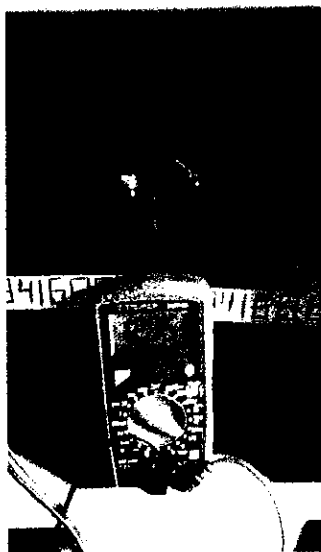
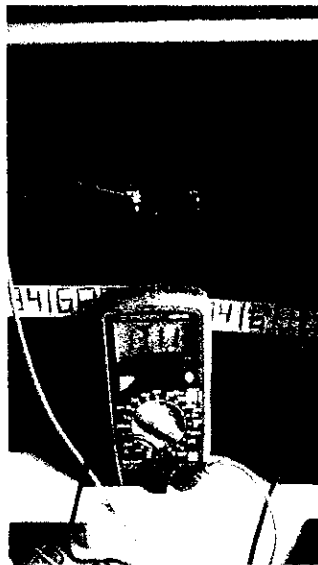
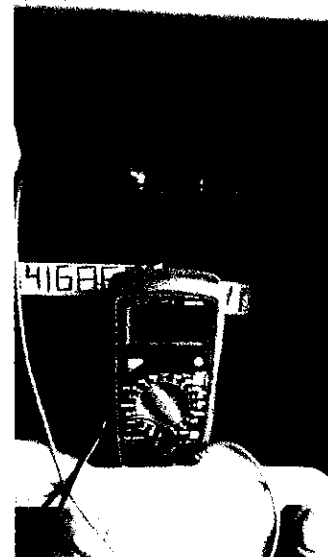
- **Medición del voltaje de las baterías, para verificar su estado**

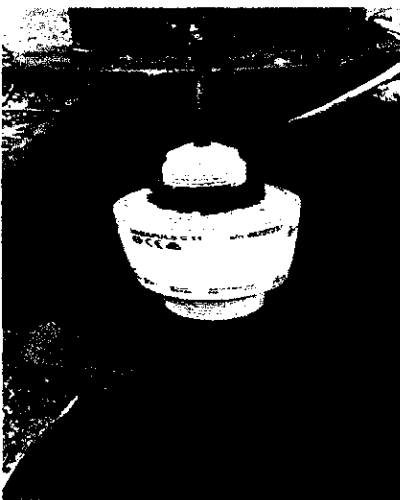
- Limpieza del sensor de ciudad

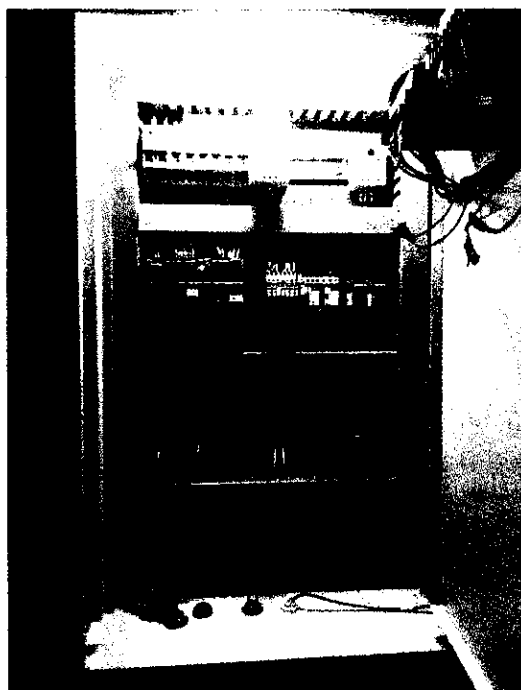
- Estado final del RTU en su interior, después del mantenimiento, donde se aprecia el sellamiento de orificios para evitar ingreso de plagas.

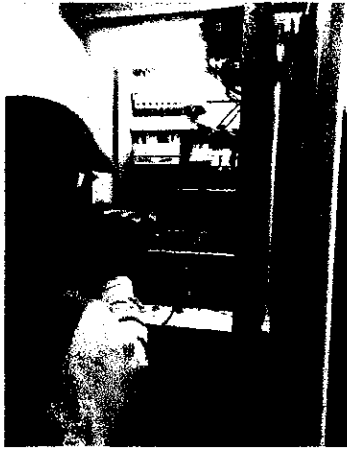
- Limpieza de polvo del RTU

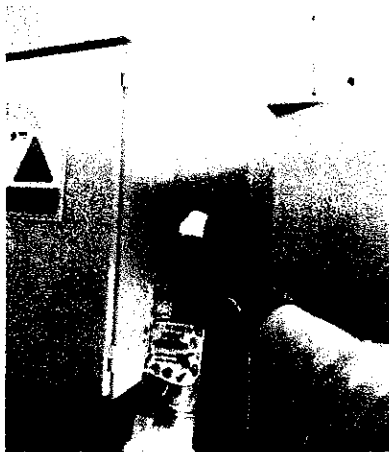
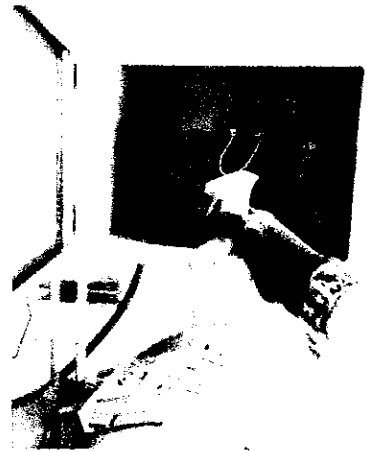
- Fumigación de insectos

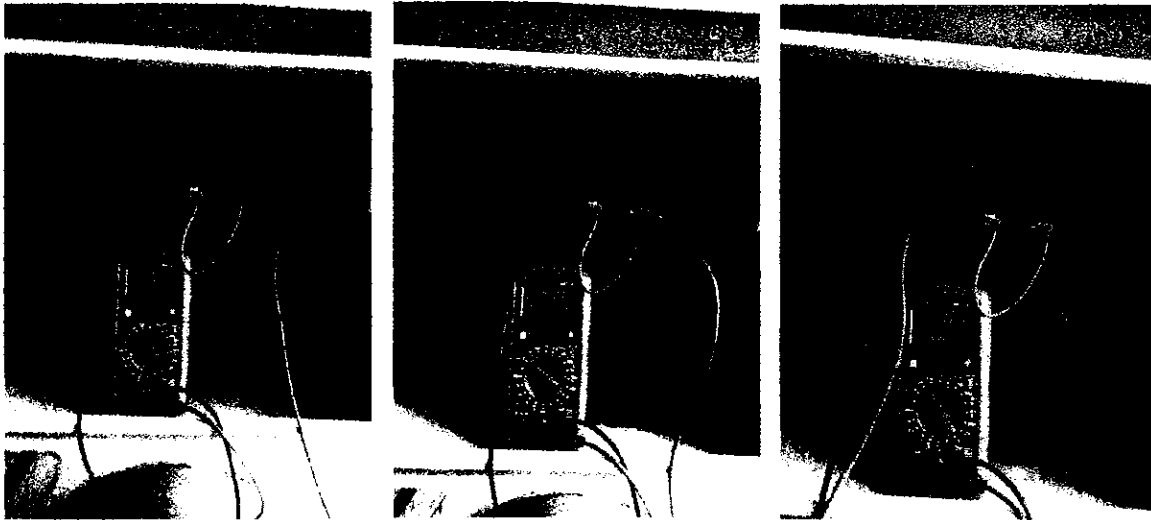
- Medición del voltaje de las baterías, para verificar su estado

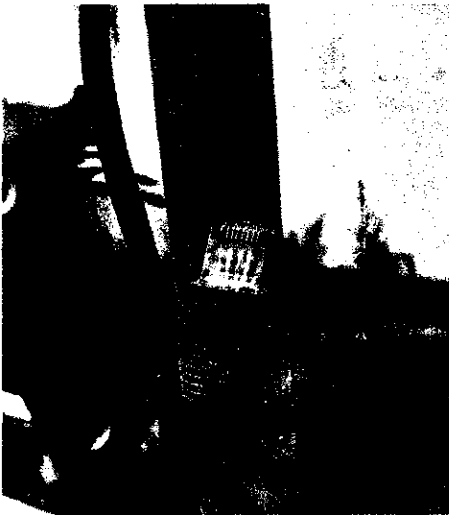
- Verificación del cableado y terminales de los radios.
 - Estado de los terminales RJ45 en el cableado de datos

Parte posterior

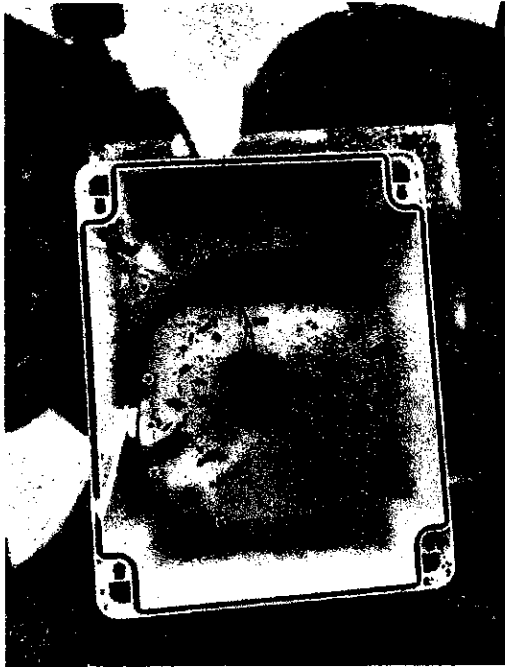
8. Limpieza de la parte interior del soporte del sensor de la 30

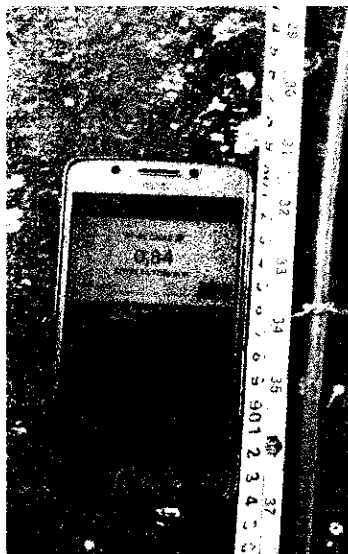
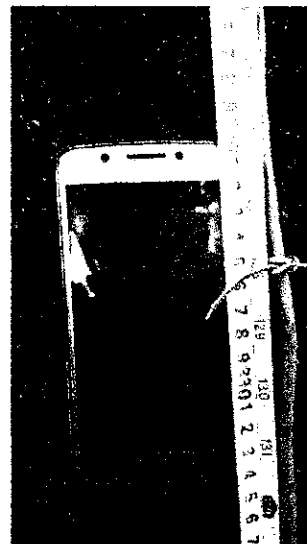
Comparación de lectura real contra lectura de los sensores. (de encontrarse un sensor con medida errada o dañado este se debe reemplazar, el valor de los repuestos no está incluido en este presupuesto).

Tan. 29	Tan. 30
Medida Real	0,86 m	3,25 m
Indicador local	0,84 m	3,23 m
Medida en el CECOI	0,84 m	3,23 m

Los sensores se encuentran en buen estado y realizando la medición de manera correcta en base a la comparación hecha de la medición real realizada en el tanque y la visualizada en el CECOI. Por último en las pruebas realizadas a la fuente de respaldo (baterías), se identificó el funcionamiento correcto de estas, garantizando el respaldo de más 6 horas a la telemetría en caso de una falla eléctrica

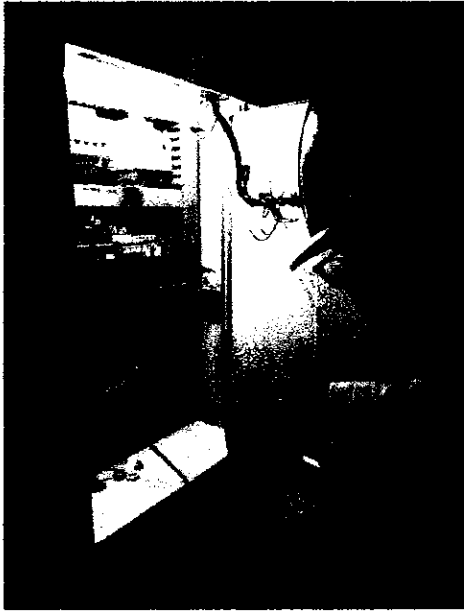
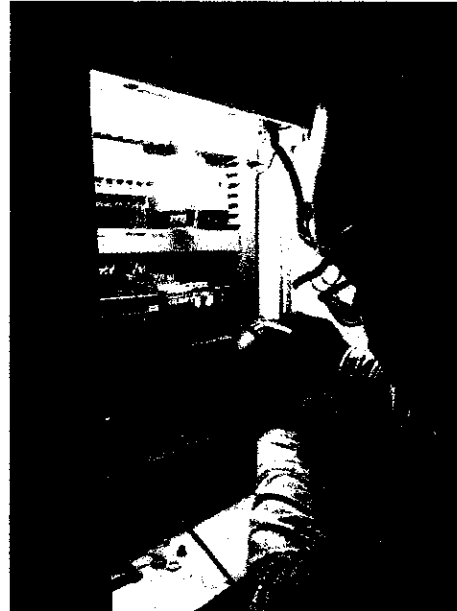
- Limpieza de polvo del RTU

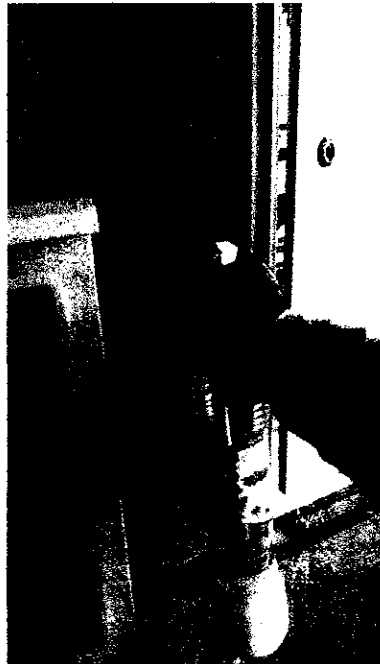
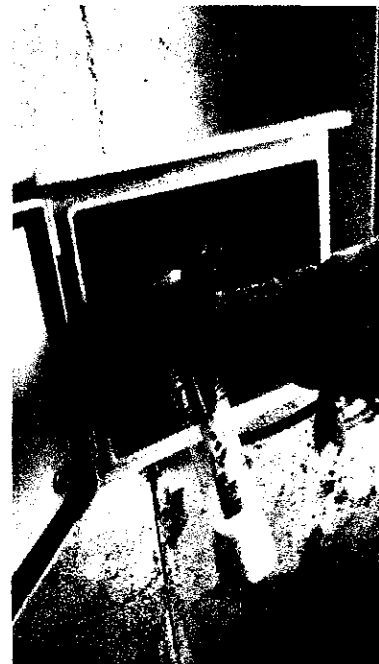
- Fumigación de insectos

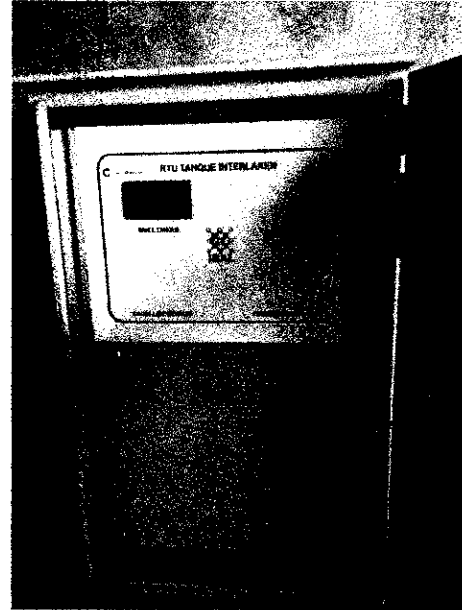
Prueba del interruptor de puerta abierta

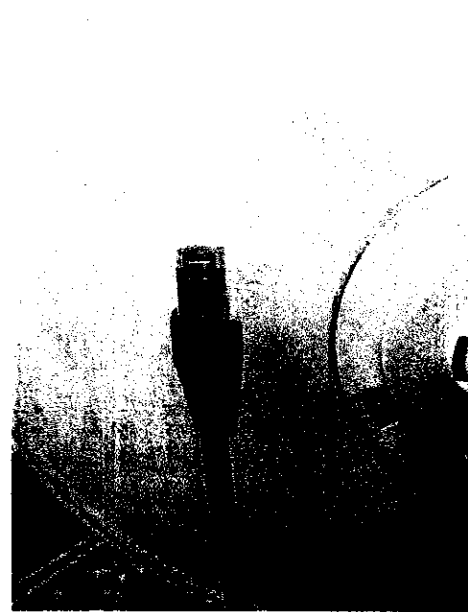
- Verificación del cableado y terminales de los radios.
 - Estado de los terminales RJ45 en el cableado de datos

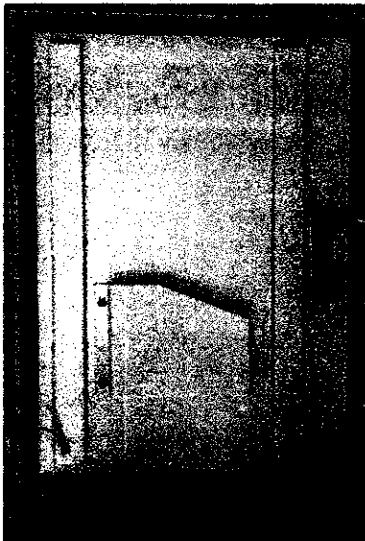
- Puerta de la RTU

Antes del mantenimiento

Después del mantenimiento

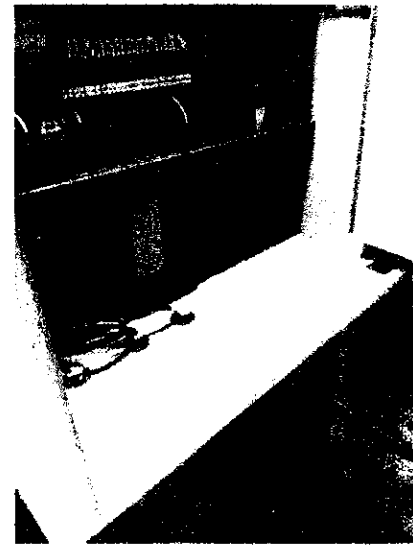
- Interior de la RTU

Antes del mantenimiento

Después del mantenimiento

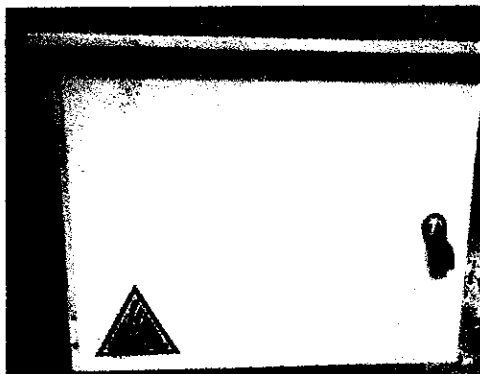
- Tablero de baterías (UPS) Exterior

Antes del mantenimiento

Después del mantenimiento

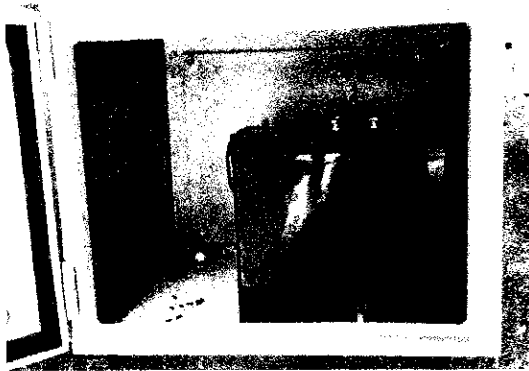
- Estado de baterías (UPS) y tablero en su interior

Antes del mantenimiento

Después del mantenimiento

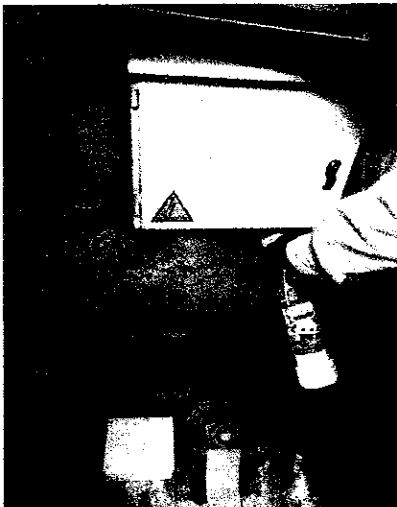
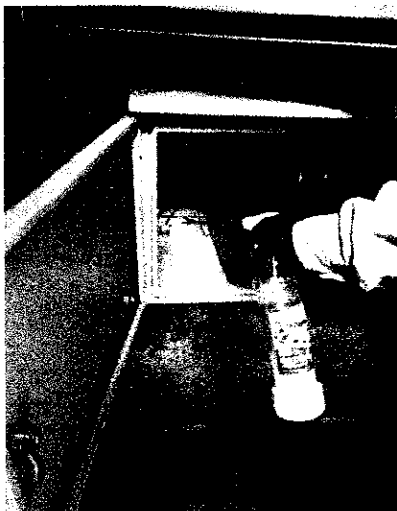
- Fumigación del RTU

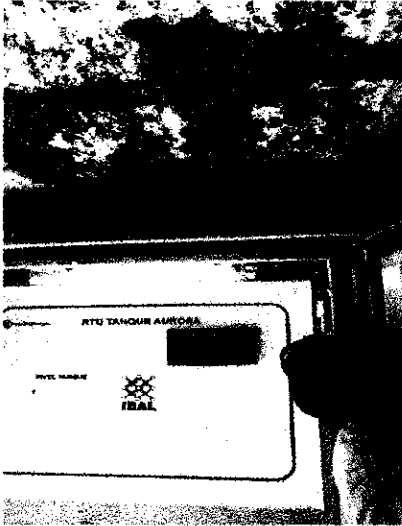
Puerta abierta, donde se observa el funcionamiento de la lámpara

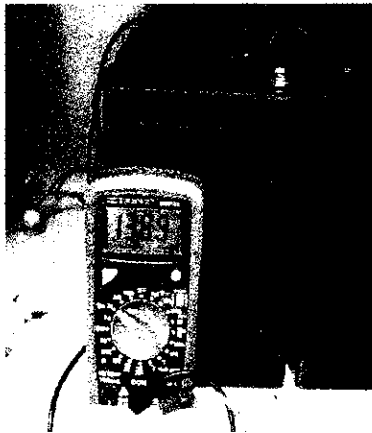
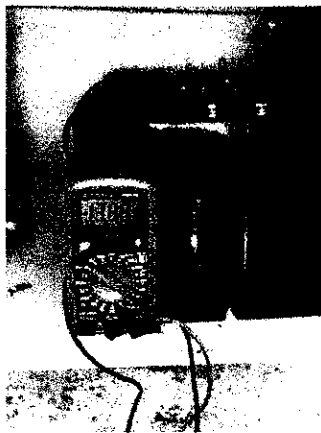
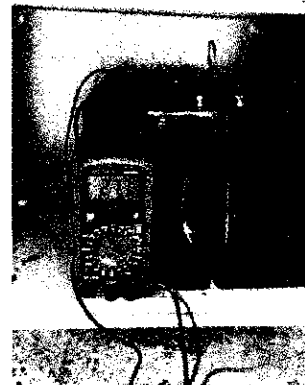
- Medición del voltaje de las baterías, para verificar su estado

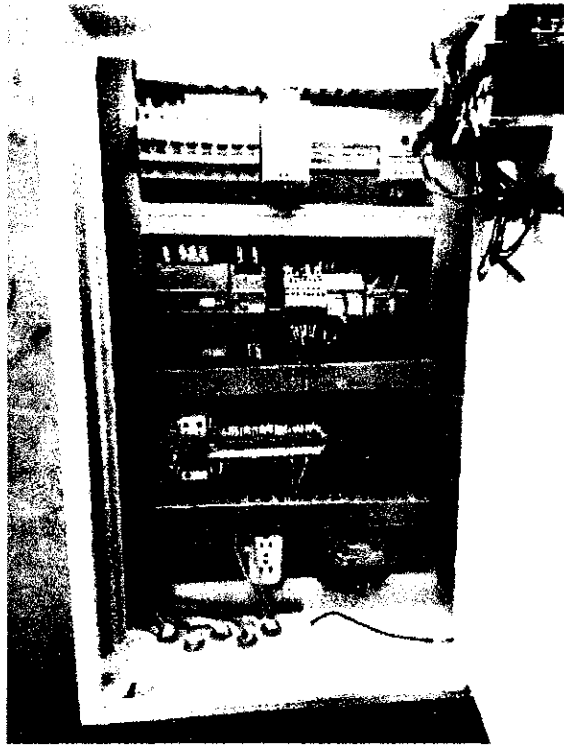
- Estado final del RTU en su interior después del mantenimiento, donde se aprecia el sellamiento de orificios para evitar ingreso de plagas.

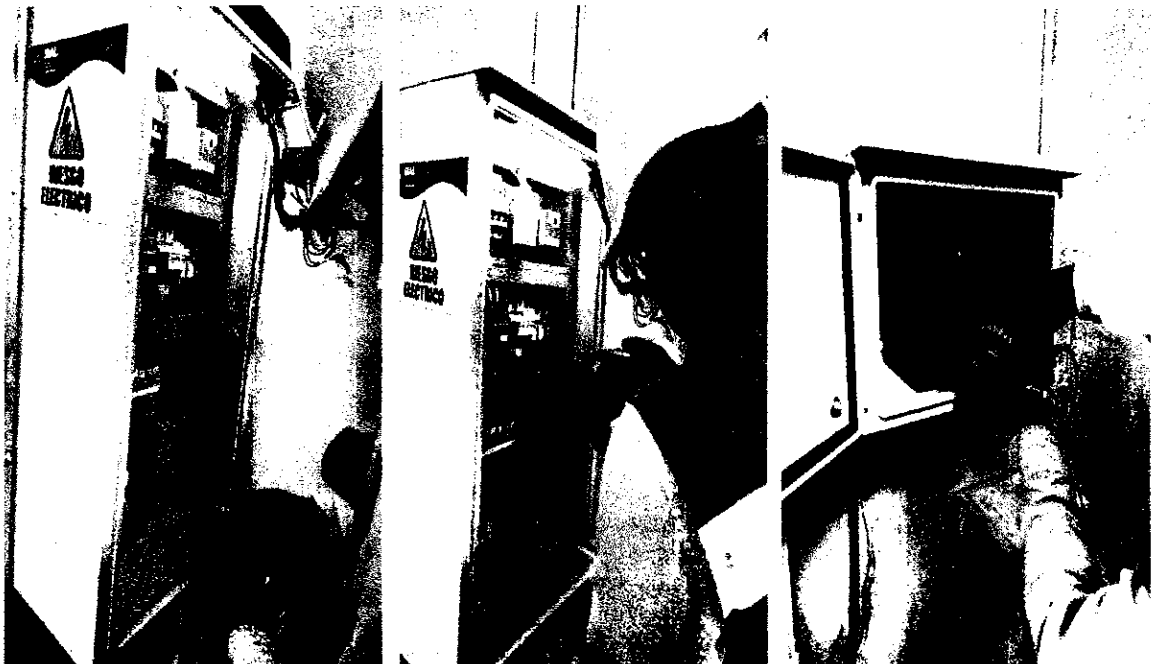
- Limpieza de polvo del RTU

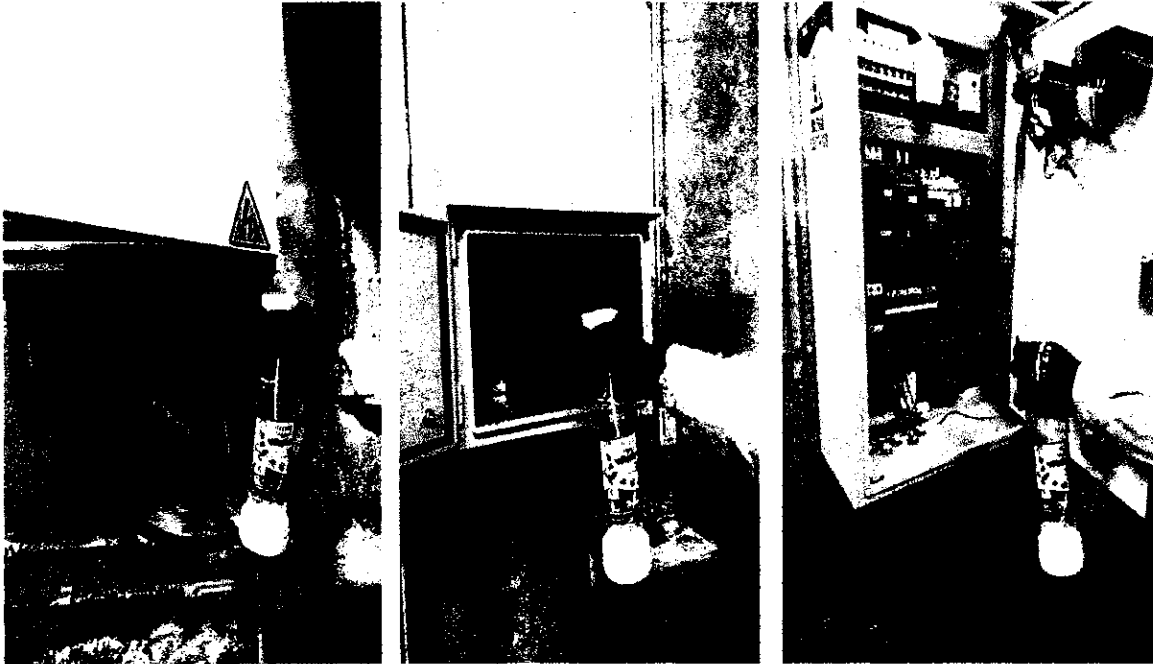
- Fumigación del RTU
