DOCUMENTOS ACTA FINAL CONT 24-21 HENKEL INTERNACIONAL

Contrato No.	024 DEL 06 DE JULIO DE 2020		
Objeto	OPTIMIZACIÓN Y MANTENIMIENTO AL SISTEMA DE TELEMETRÍA IMPLEMENTADO EN LA EMPRESA IBAGUERENA DE ACUEDUCTO Y ALCANTARILLADO IBAL S.A E.S.P OFICIAL		
Valor total	\$ 375'499.999		
Contratista	HENKEL INTERNACIONAL S.A.S		
Supervisores	HAROLD ROSEMBERT RODRÍGUEZ SÁNCHEZ – DIRECTOR OPERATIVO. CARLOS ANDRES CAMACHO ACUÑA – PROFESIONAL UNIVERSITARIO II, SUPERVISOR		
Fecha de Inicio	31 DE JULIO DE 2020		
Fecha de terminación	31 DE JULIO DE 2021		
Plazo de Ejecución	12 MESES		
FECHA DE ELABORACIÓN DEL ACTA FINAL	Año	Mes	Día
	2021	08	3
En la ciudad de Ibagué, en la fecha antes indicada, contratista y supervisor suscriben la presente Acta Final de Entrega y Recibo a Satisfacción del contrato antes identificado, para completar y soportar los trámites necesarios para su correspondiente pago.			
Periodo informado	17 DE ABRIL DE 2021 – 31 DE JULIO DE 2021		
Informe de las actividades desarrolladas y avaladas por el supervisor	Las actividades realizadas se encuentran anexas a la presenta acta y reposa en su contrato original. Informe de evidencias

INFORME, CONTRATO DE MANTENIMIENTO A TELEMETRIA

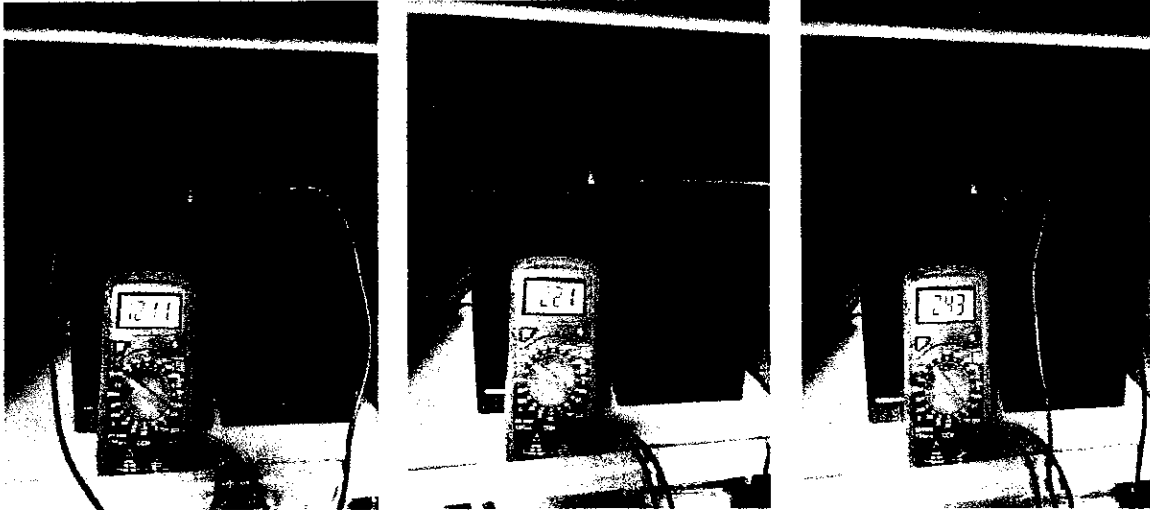
- Medición del voltaje de las baterías, para verificar su estado

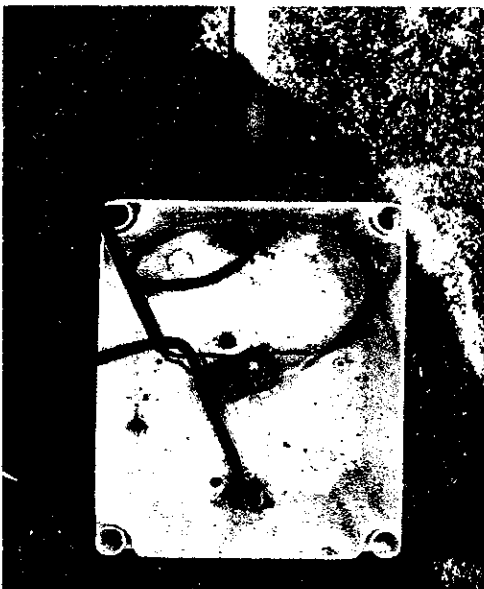
- Limpieza de la parte interior del soporte del sensor 1

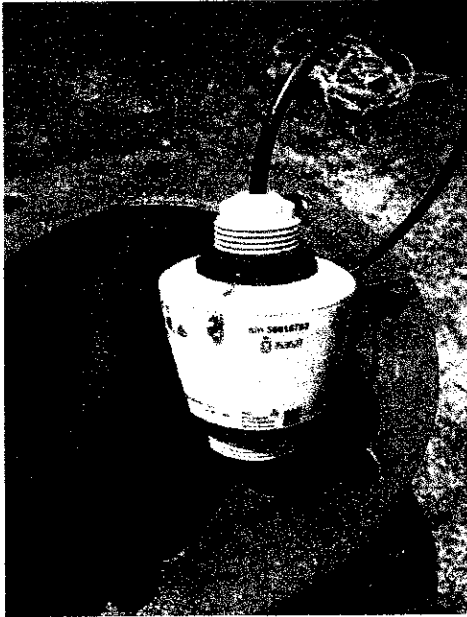
- Limpieza del sensor 1

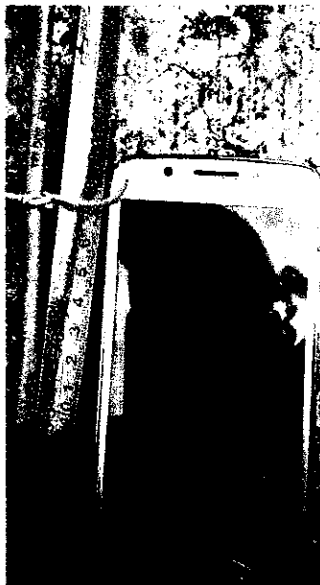
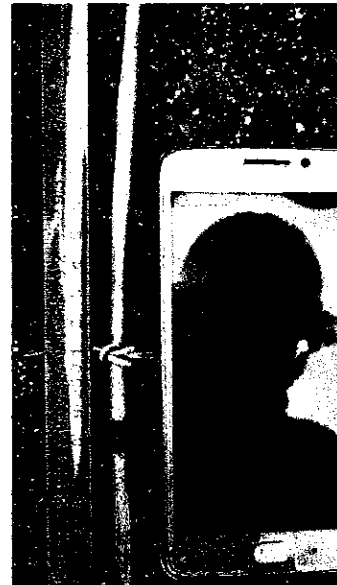
Piedra Pintada 1	Piedra Pintada 2
Medida Real	1,47m	2,31m
Indicador local	1,45m	2,30m
Medida en el CECOI	1,45m	2,30m

Los sensores se encuentran en buen estado y realizando la medición de manera correcta en base a la comparación hecha de la medición real realizada en el tanque y la visualizada en el CECOÍ. Por último, en las pruebas realizadas a la fuente de respaldo (baterías), se identificó el funcionamiento correcto de estas, garantizando el respaldo de más 6 horas a la telemetría en caso de una falla eléctrica

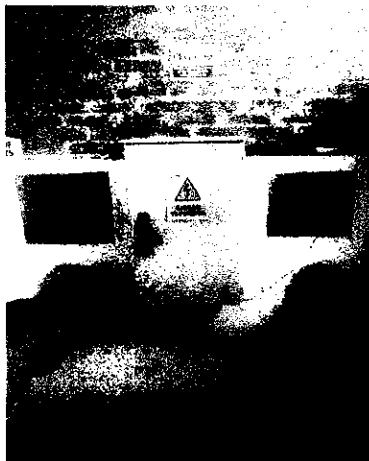
- Limpieza del encerramiento donde se encuentra el RTU

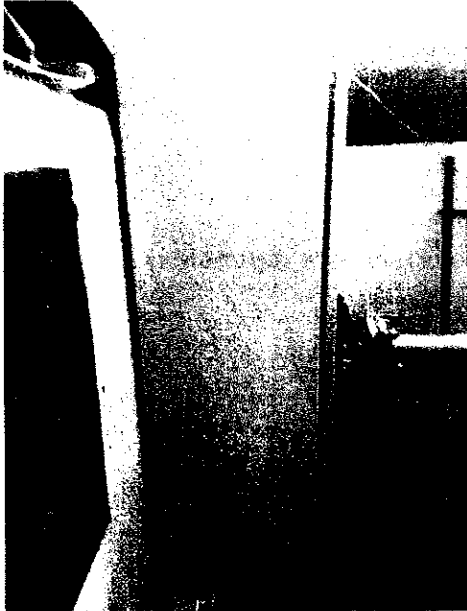
- Cara lateral izquierda

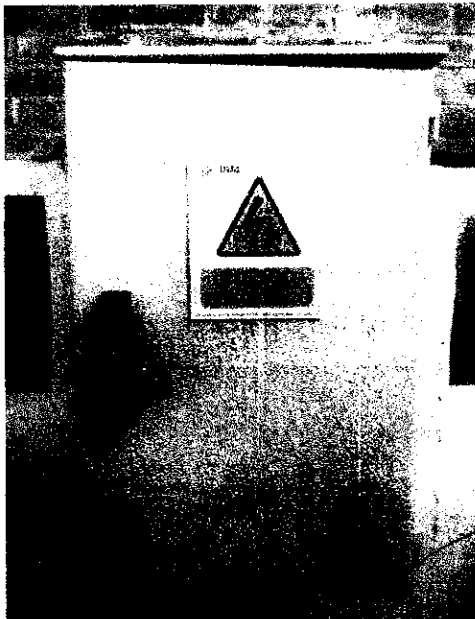
- Cara frontal del RTU

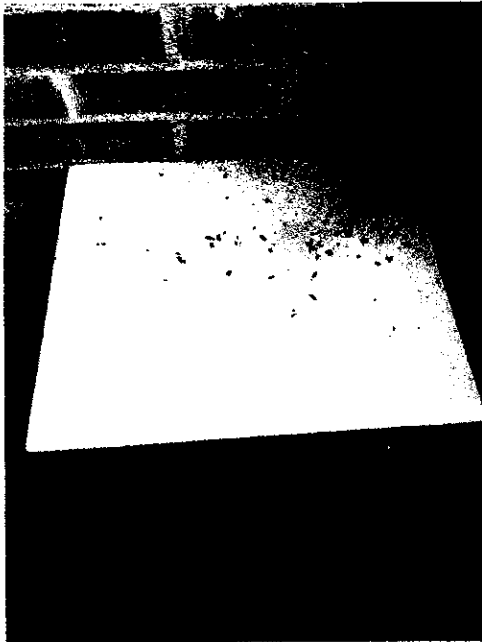
- Tablero de baterías (UPS) parte Superior

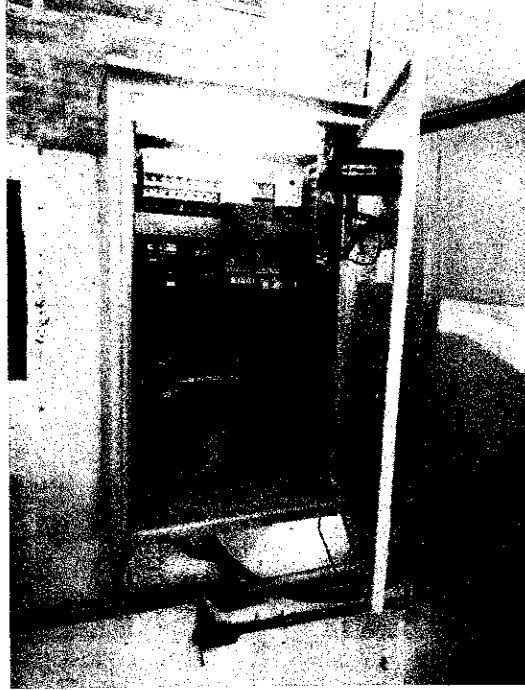
- Estado final del RTU en su interior, después del mantenimiento, donde se aprecia el sellamiento de orificios para evitar ingreso de plagas

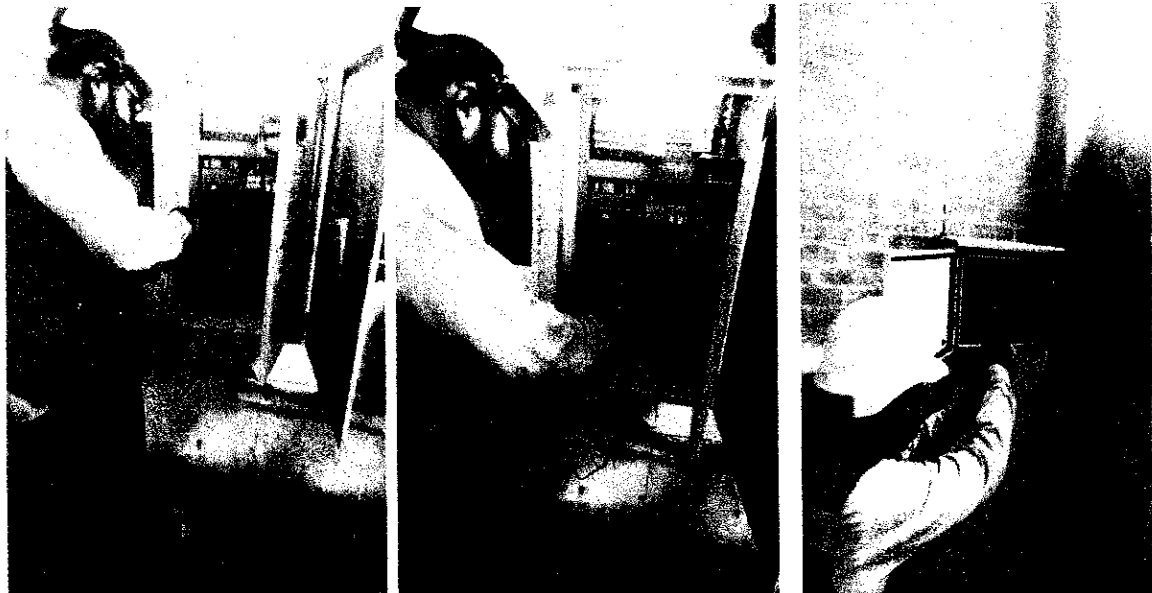
- Limpieza de polvo del RTU

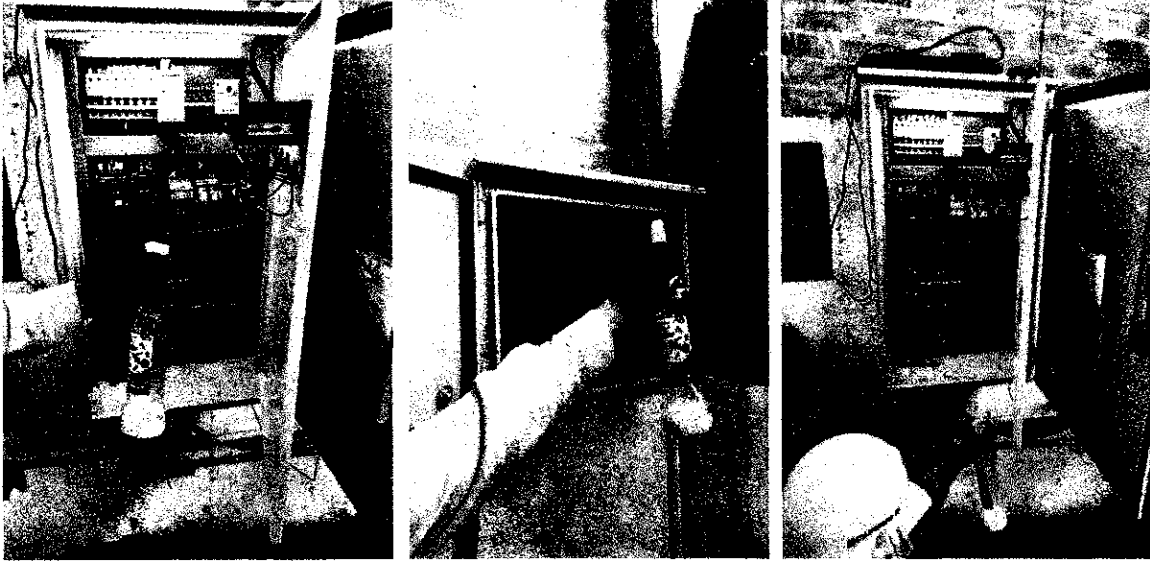
- Fumigación del RTU

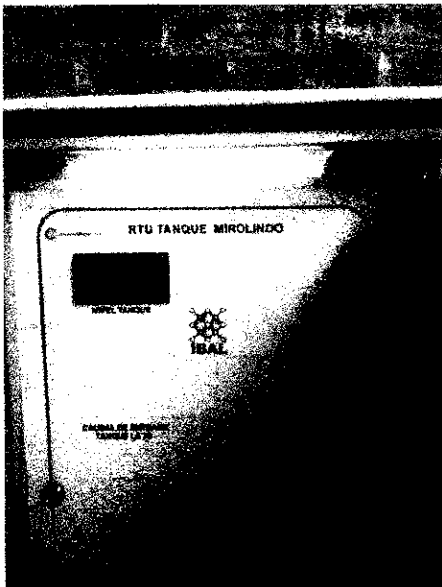
Puerta abierta, donde se observa el funcionamiento de la lámpara

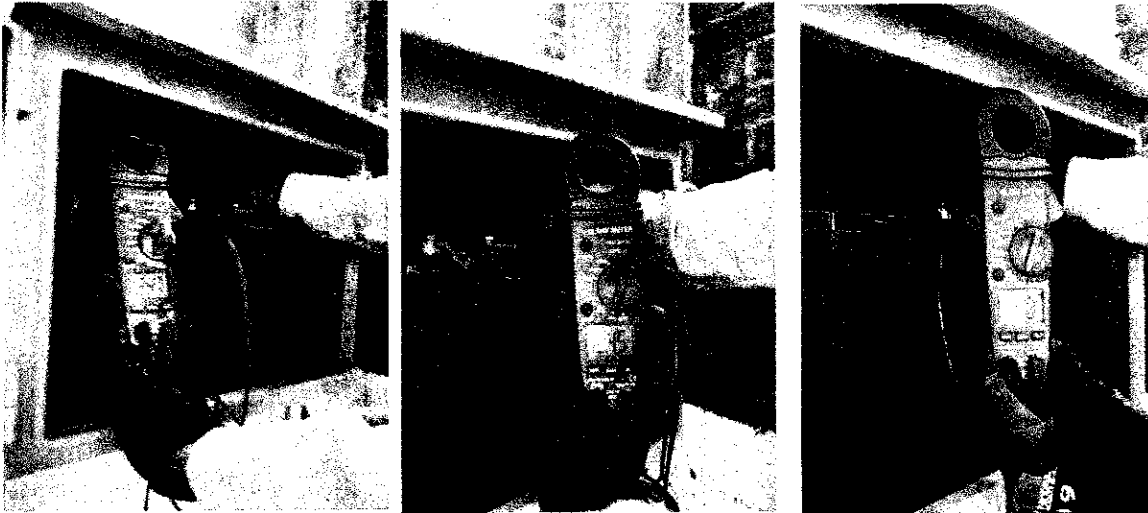
DURACION DE OPERACIÓN DE LAS BATERIAS (23Horas)

Línea de color verde, donde se evidencia la tensión eléctrica en el sitio. En el cual, 1 es con tensión eléctrica en el tablero y 0 es sin tensión eléctrica. En la anterior imagen se evidencia que el intervalo 0 de la gráfica verde, la telemetría siguió operando sin ningún contratiempo (grafica de color azul), tiempo en que se hizo las pruebas de las baterías.

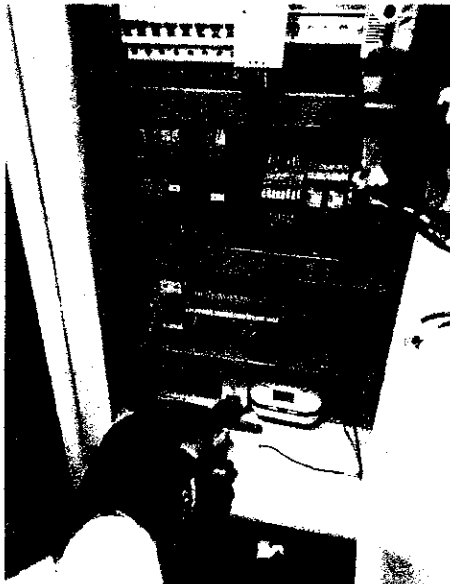
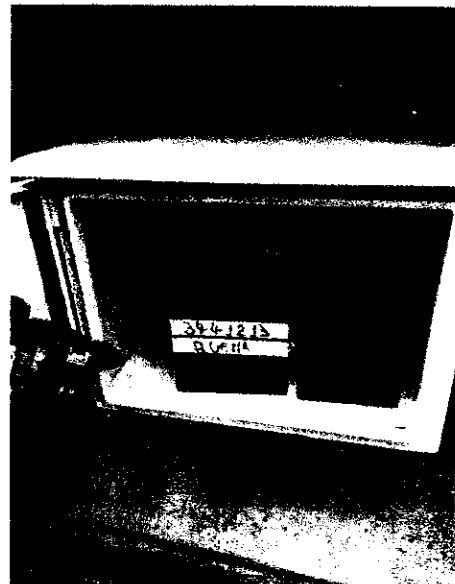
- Limpieza de polvo del RTU

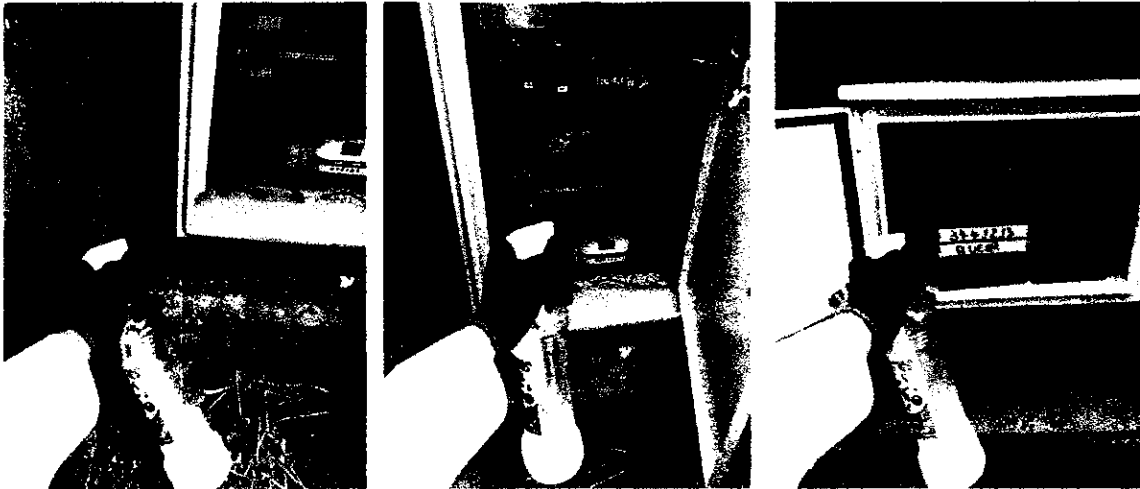
- Fumigación del RTU

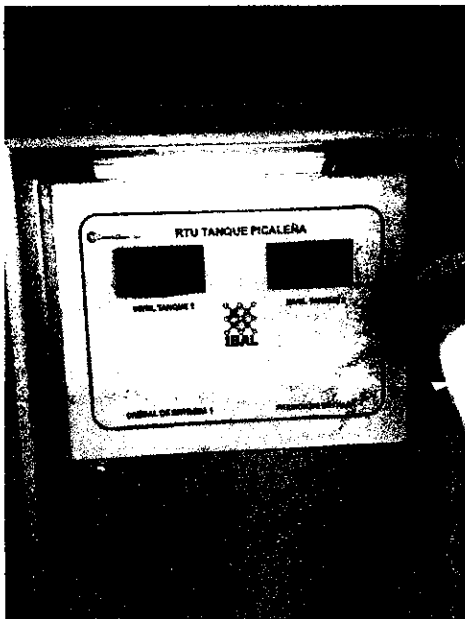
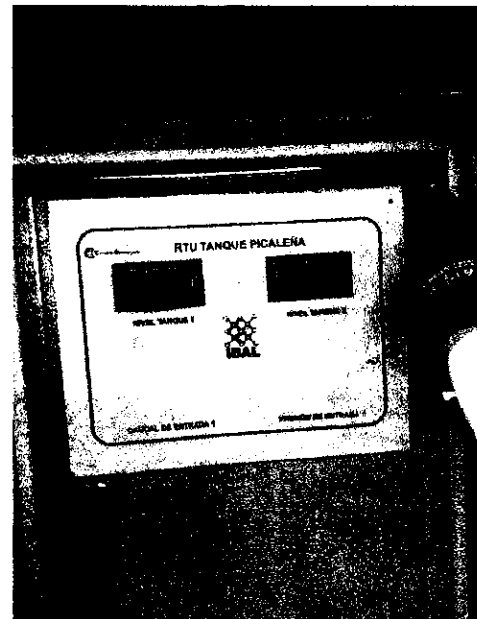
Operación de la lámpara, estado del interruptor de puerta abierta y estado de indicador local.

Puerta abierta, donde se observa el funcionamiento de la lámpara

Prueba del interruptor de puerta abierta

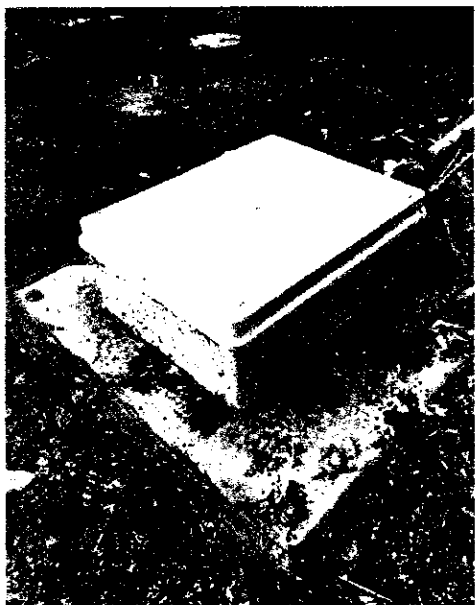
- Limpieza de la parte exterior del soporte del sensor 1

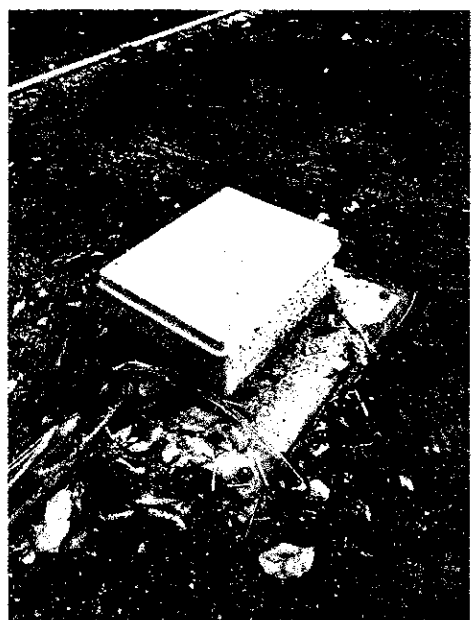
- Limpieza de la parte exterior del soporte del sensor 2

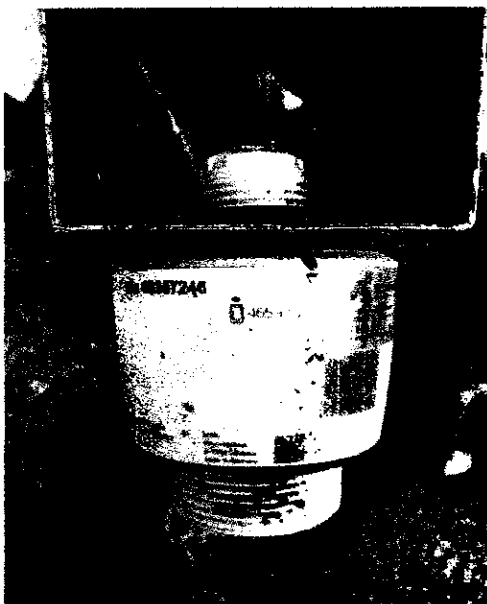
- Limpieza del sensor 2

Los sensores se encuentran en buen estado y realizando la medición de manera correcta en base a la comparación hecha de la medición real realizada en el tanque y la visualizada en el CECOI. Por ultimo en las pruebas realizadas a la fuente de respaldo (baterías), se identificó el funcionamiento correcto de estas, garantizando el respaldo de mas 6 horas a la telemetría en caso de una falla eléctrica

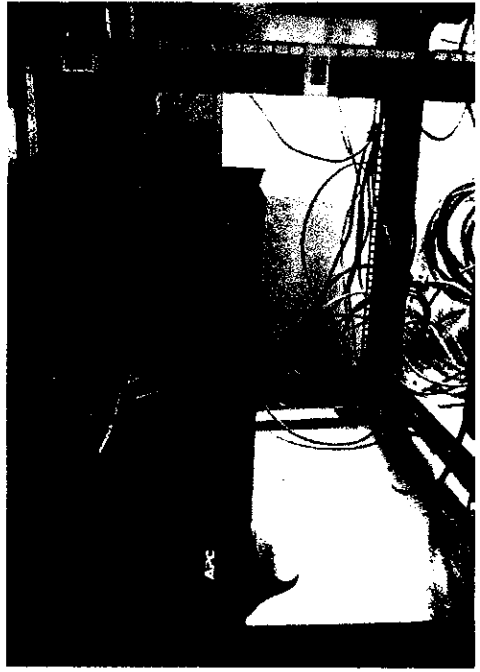
Estado inicial Antes de mantenimiento

Trabajo realizado en oficina principal CECOI: mantenimiento y limpieza a RACK y equipos instalados dentro del mismo.

El mantenimiento # 4 del año 2021 realizado en la oficina principal CECOI, se evidenció que el RACK se encuentra en buenas condiciones en su pintura. En el trabajo ejecutado se observó que este presentaba suciedad (polvo) tanto en su parte interior como exterior, por lo que se realizó una limpieza de este, con sopladora eléctrica y aplicando laca para tableros con el fin de evitar deterioro de este. Las conexiones también se encuentran sin ningún desgaste, por lo tanto, se realizó una reorganización al cableado.

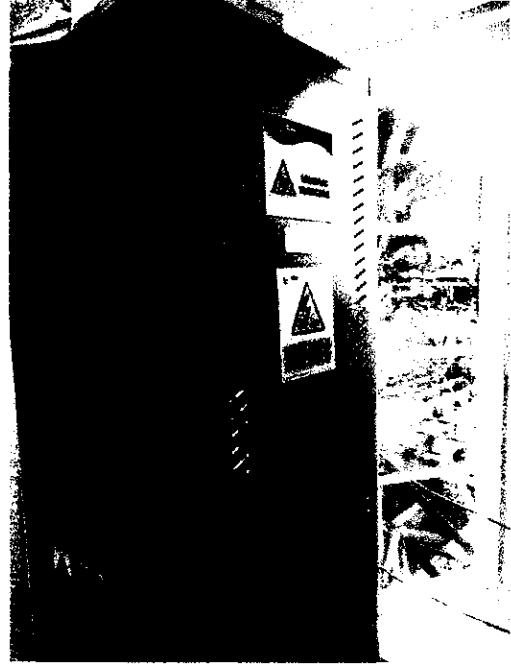
ESTADO FINAL RACK DE COMUNICACIONES

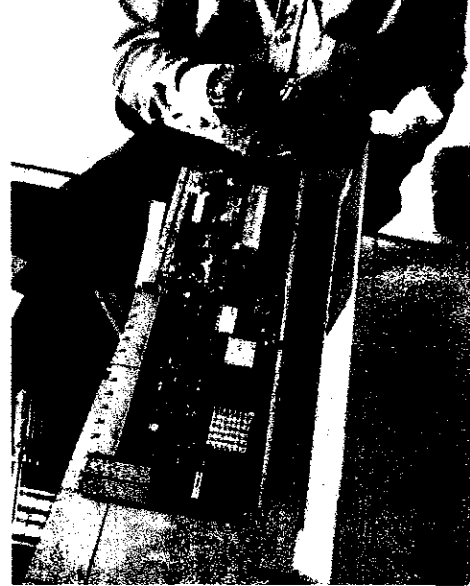
- Limpieza y mantenimiento a switch de comunicaciones

Antes del mantenimiento

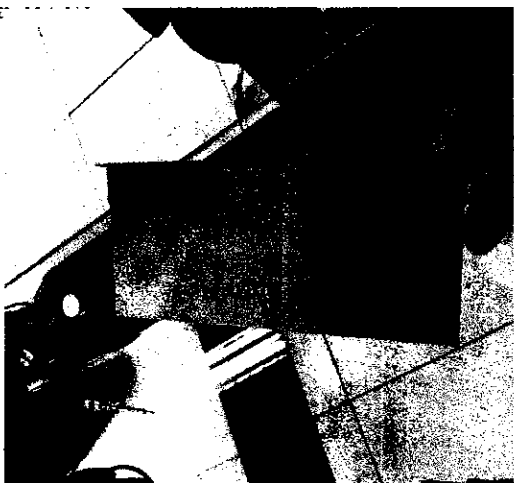
Despues de mantenimiento

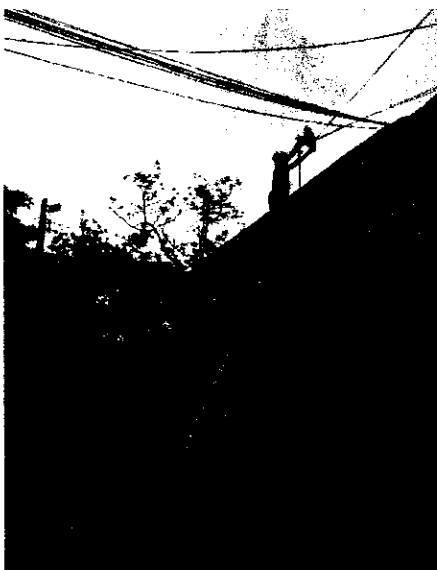
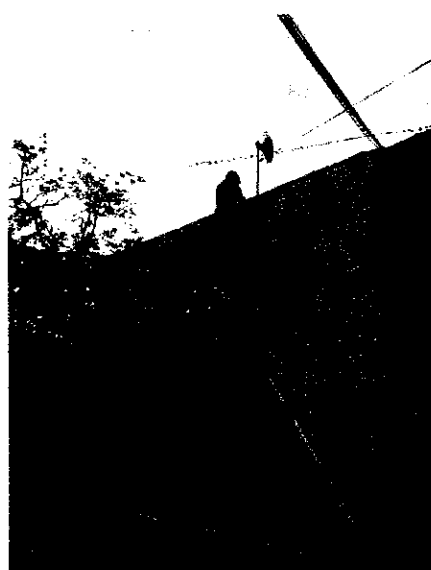
- Limpieza y mantenimiento a radio de comunicaciones receptor de señal principal, desde la torre la cascada.

- Limpieza y mantenimiento de radios de comunicación e instalación de antenas nuevas, debido a un daño de estas.

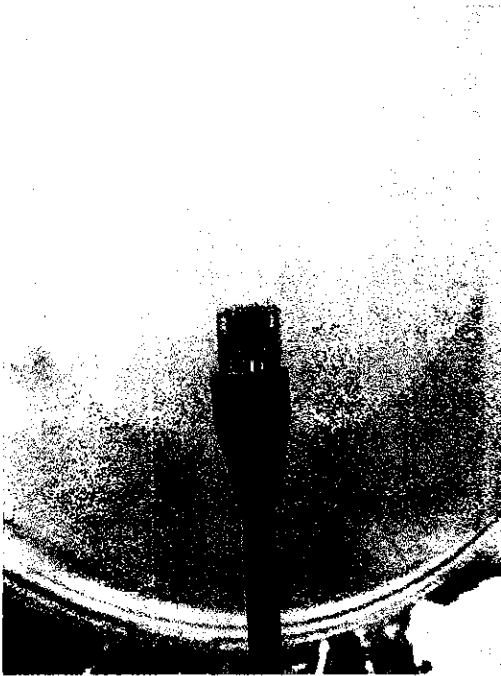
Parte posterior

- Verificación del cableado y terminales de los radios.
 - Estado de los terminales RJ45 en el cableado de datos

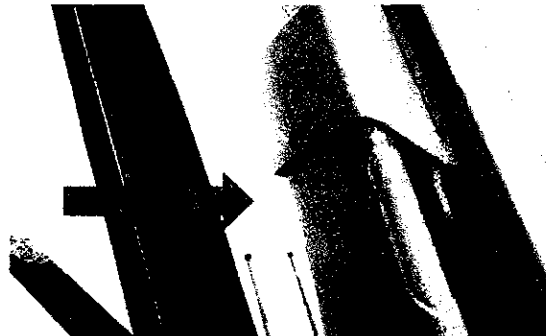
- Radio rocket dispositivo el cual se cambia de la antena sectorial, en caso de descarga eléctrica.

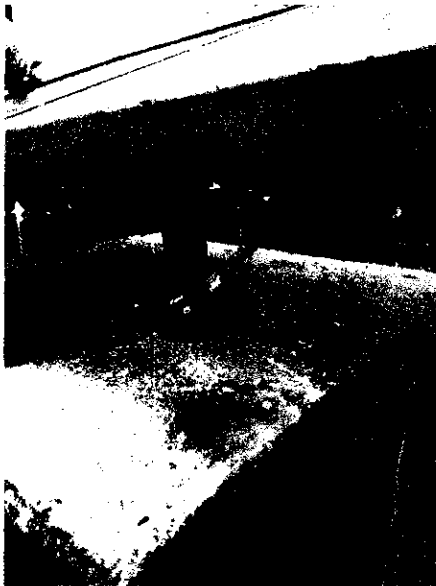
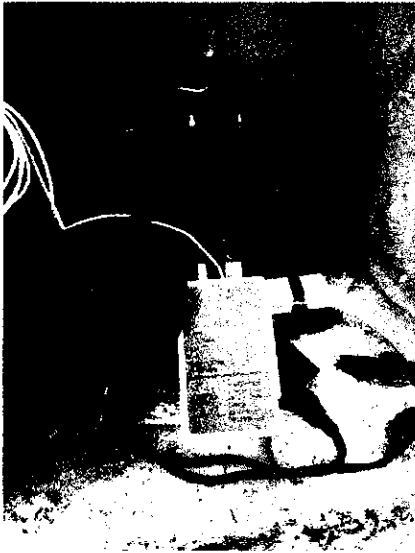
Estado final repetidor, garantizando un excelente funcionamiento para la comunicación de cámara bocatoma combeima al CECOI

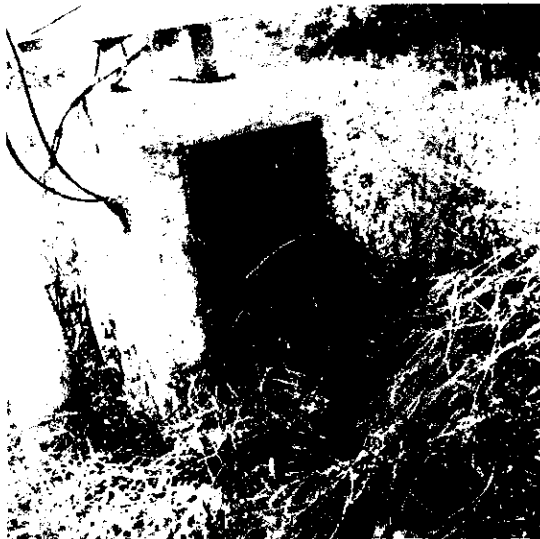
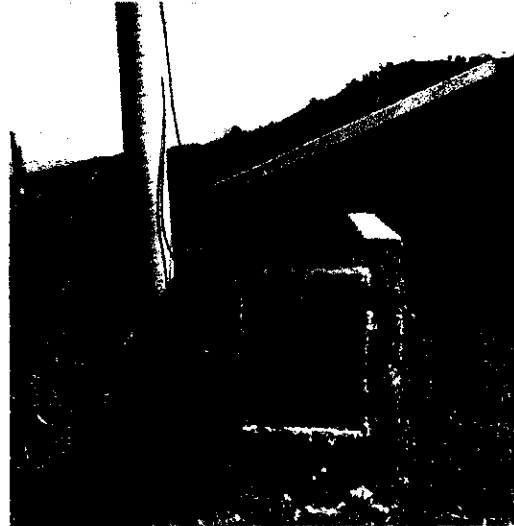
1. Limpieza y mantenimiento a paneles solares, puestos para la carga correspondiente de 2 baterías instaladas, las cuales alimentan el sistema de repetición de Cámara Combeima a CECOI.

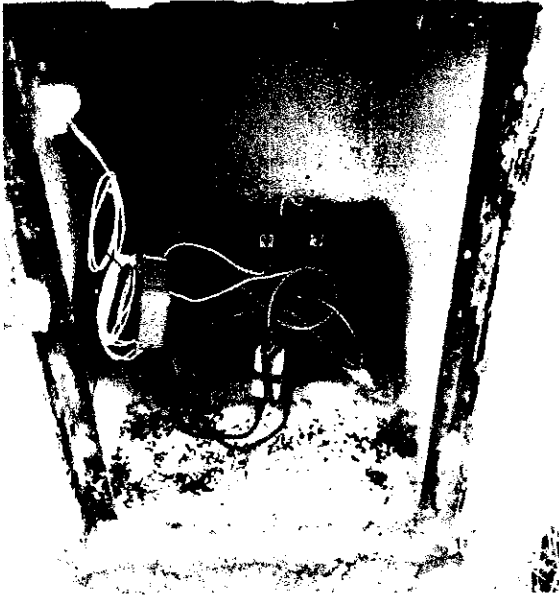
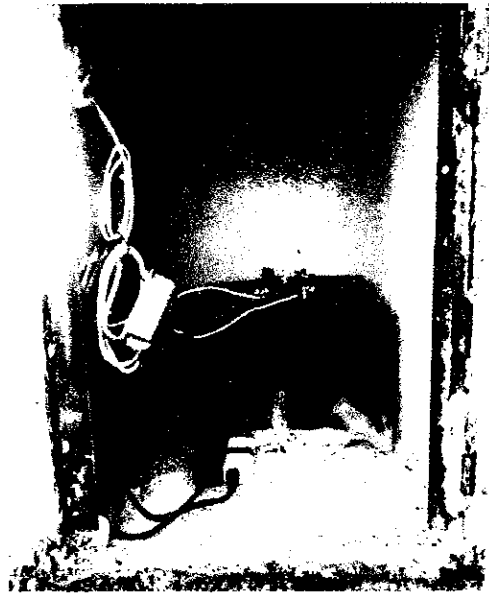
- Verificación de estado de baterías, limpieza de cuarto; se evidencian animales- plagas, y se procede a su respectiva fumigación, poda del terreno, y sellamiento del cuarto.

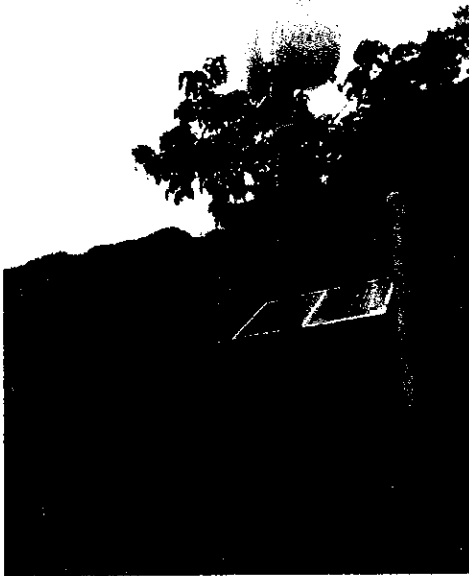
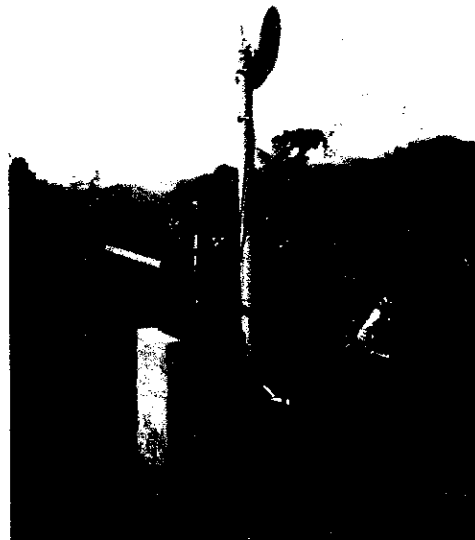
Antes de fumigación

Después de fumigación

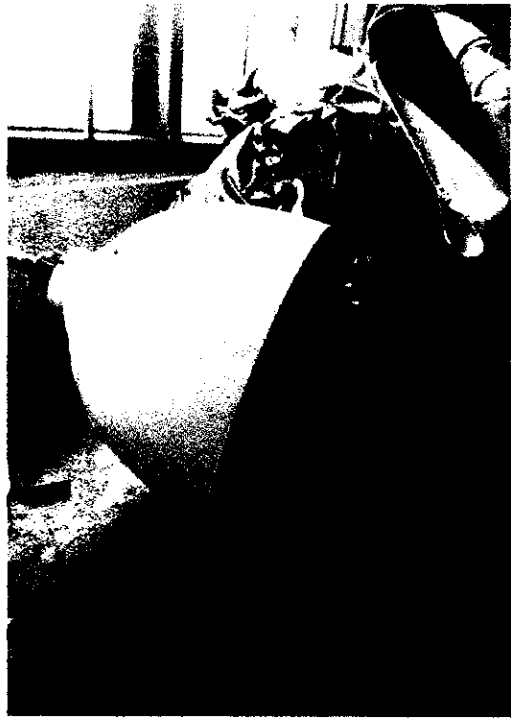
Se realiza mantenimiento y limpieza a la cámara domo PTZ, la cual se evidencia con rastros de telaraña, insectos y demás, damos limpieza y respectiva fumigación para evitar plagas y en caso tal, daño de equipos.

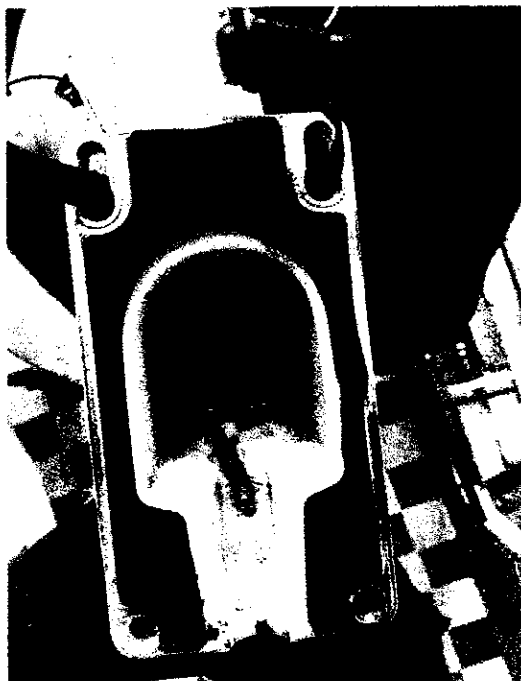
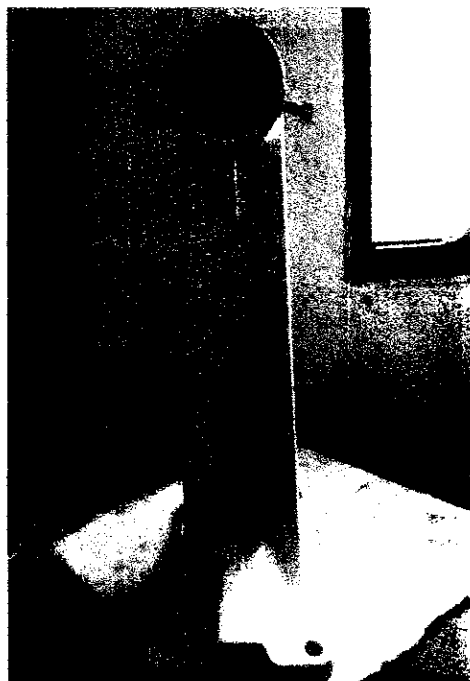
- Limpieza dentro de los soportes de la cámara (telarañas e insectos), obstruye movimiento.

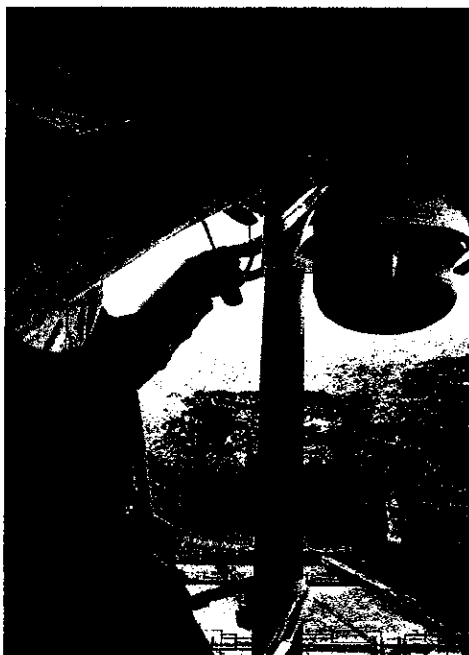
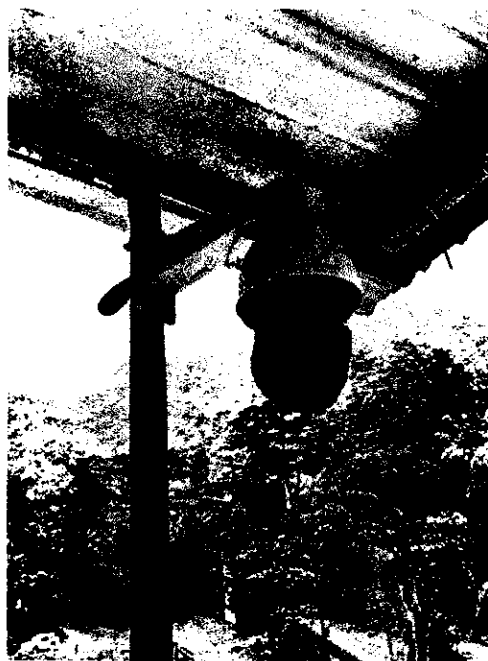
Estado final de la cámara después del mantenimiento

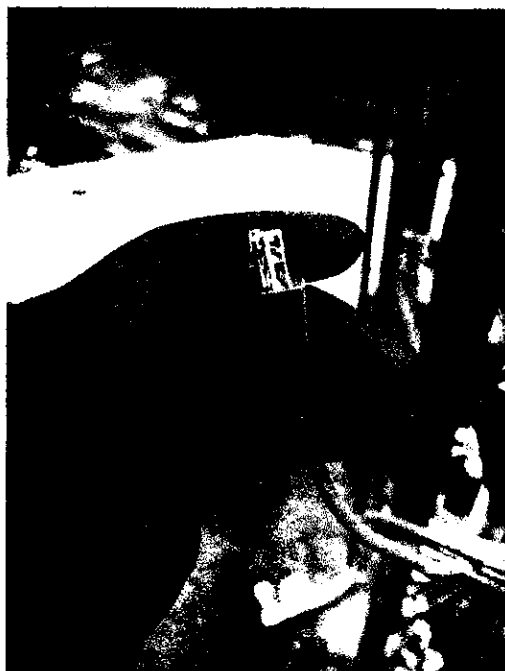
- Verificación del cableado y terminales de los radios.
 - Estado de los terminales RJ45 en el cableado de datos

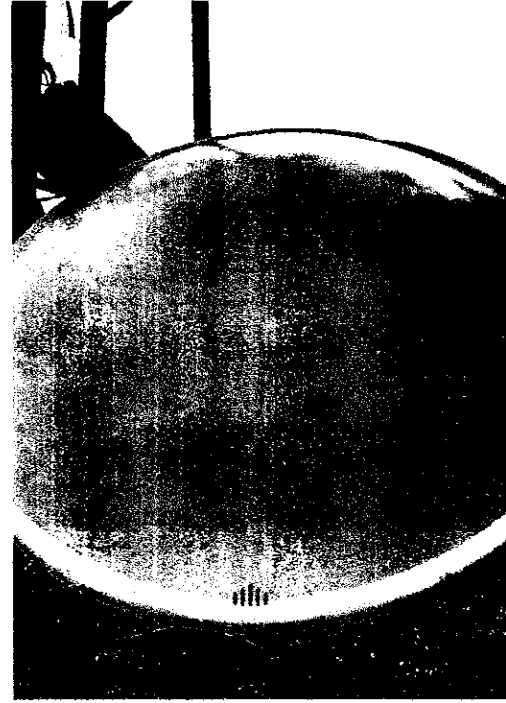
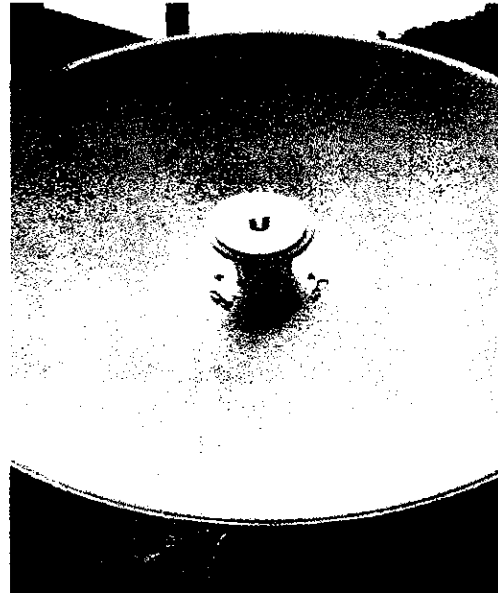
- Mantenimiento y limpieza de radio de comunicación Bocatoma Combeima

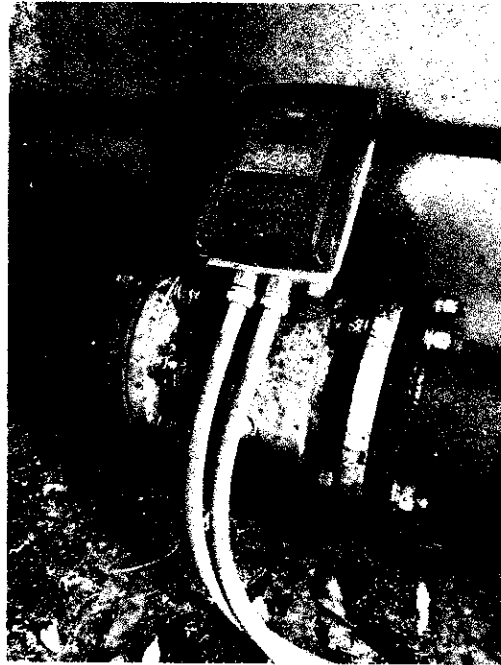
ESTADO INICIAL DEL MACROMEDIDOR DE ENTRADA

f. - Se debe rehabilitar el macro medidor de caudal de entrada, el cual se encuentra instalado, pero fuera de servicio.

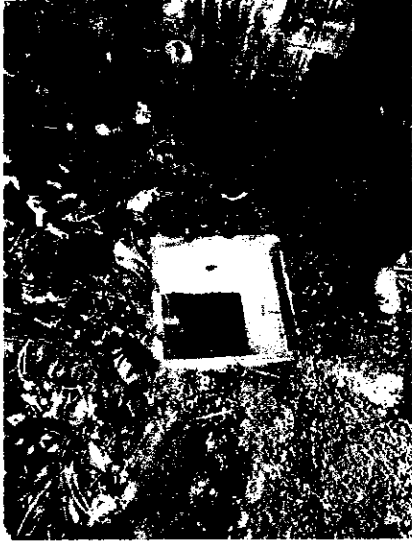
Estado final puesta a Tierra

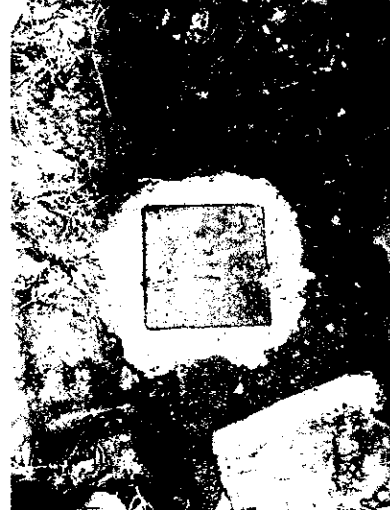
Medición puesta a tierra Antes,

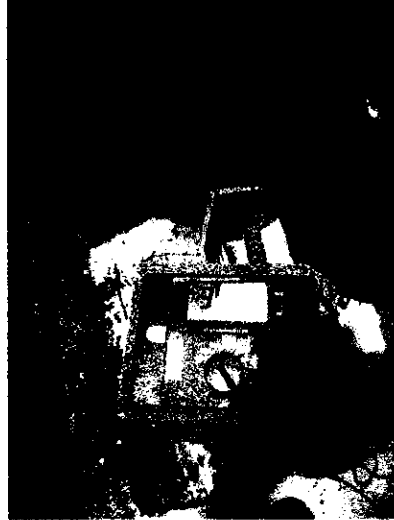
Medición Puesta Tierra despues Despues,

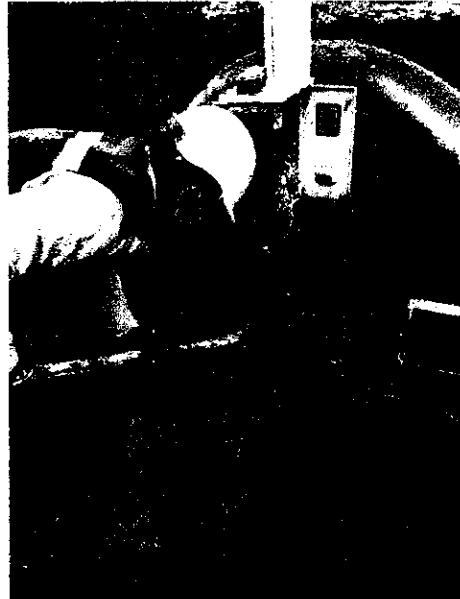
TANQUE ALSACIA INSTALACIÓN PUESTA A TIERRA

Durante la instalacion puesta a Tierra,

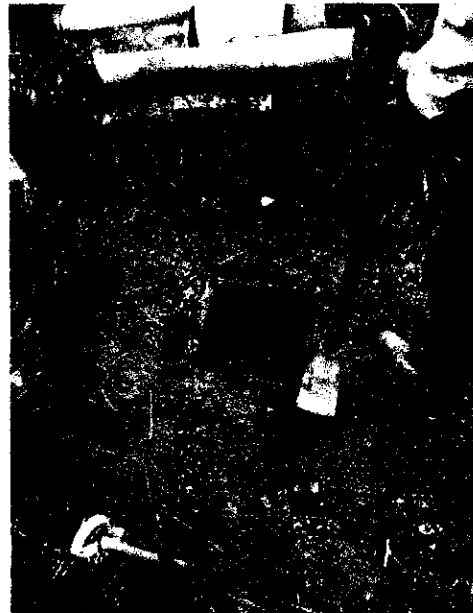
Estado final puesta a Tierra,

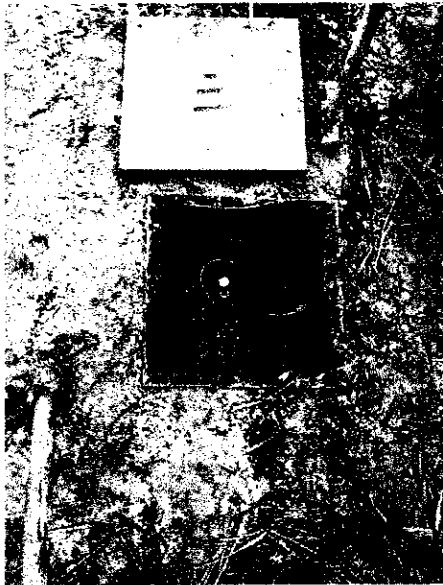
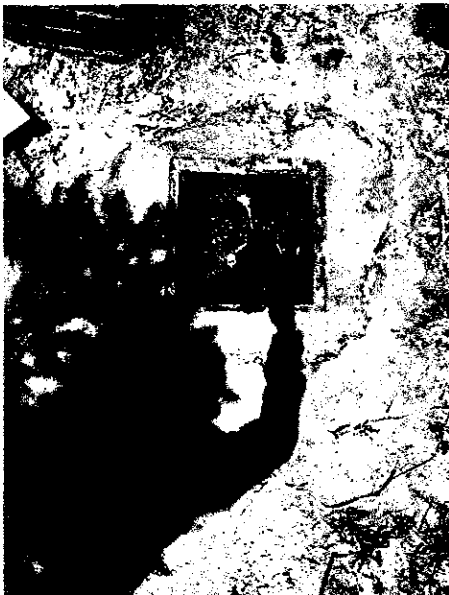
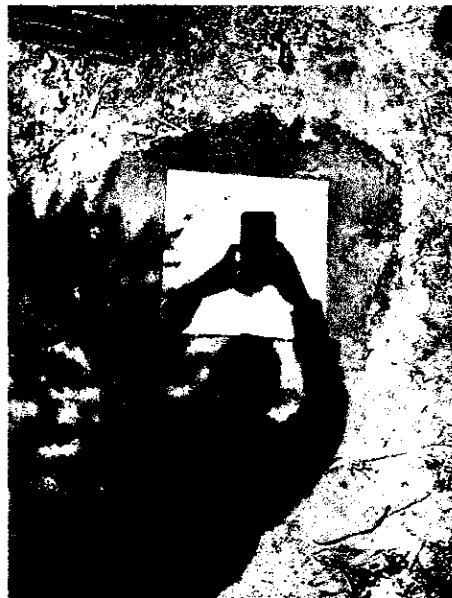
Medición Puesta a Tierra Antes,

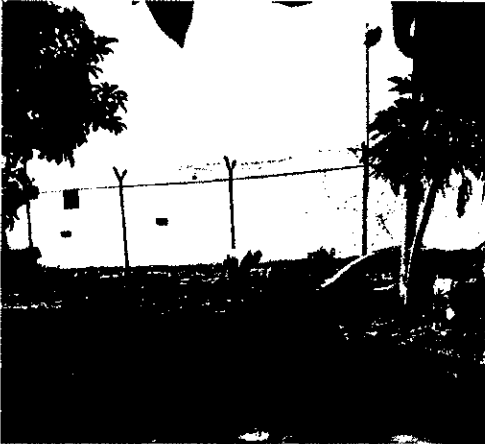
Medición Puesta a Tierra Después,

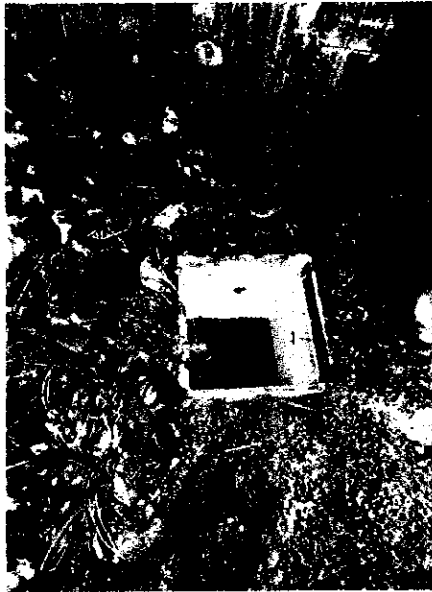
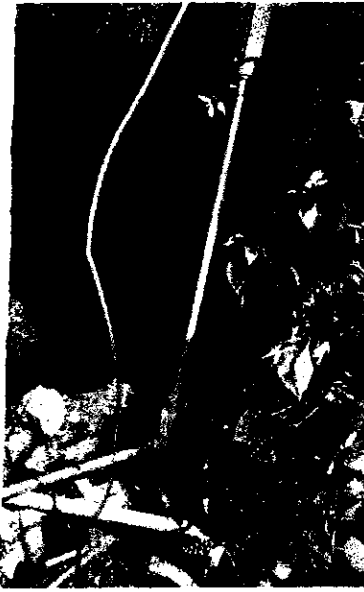
Medición Puesta a Tierra Antes,

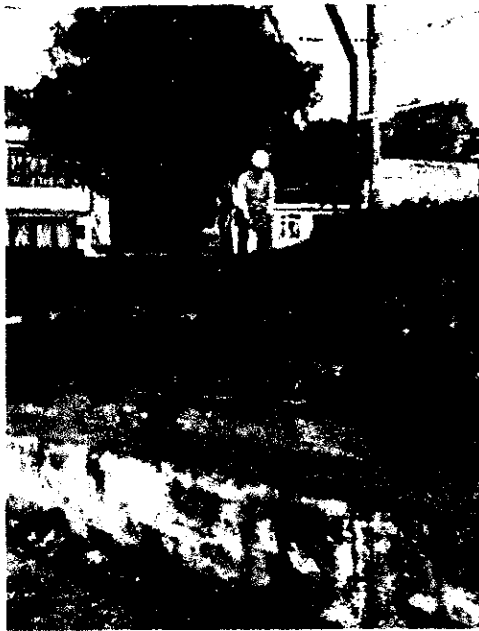
Medición Puesta a Tierra Después,

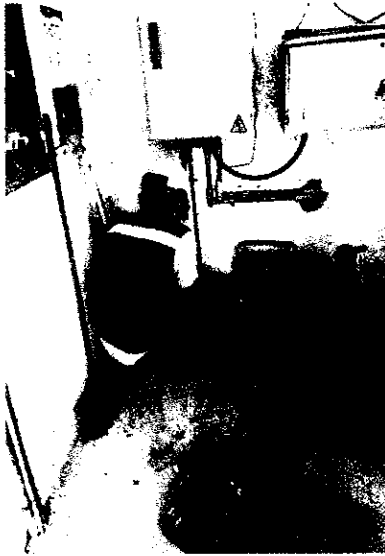
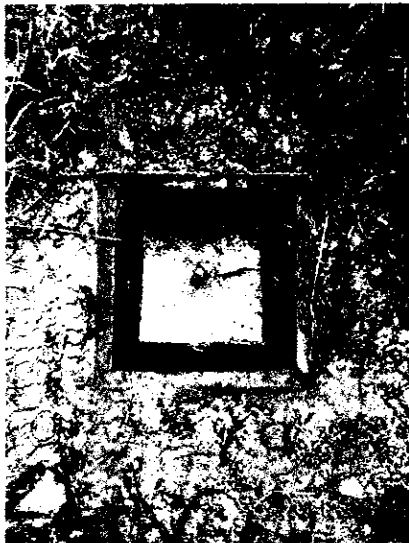
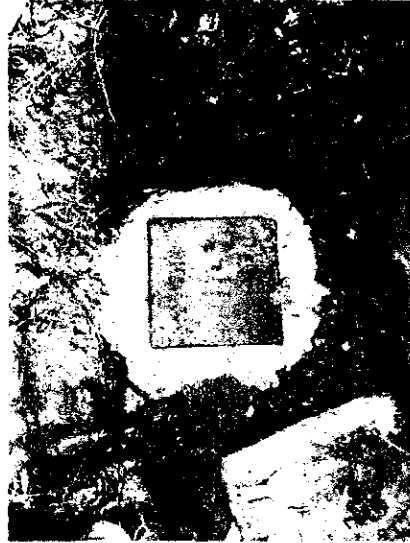
Estado final puesta a tierra,

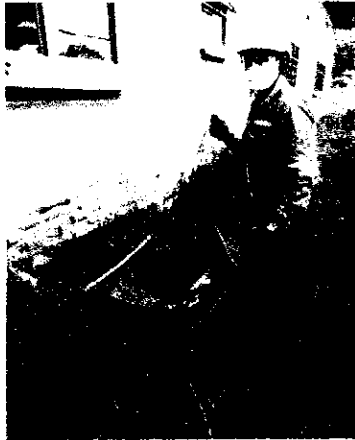
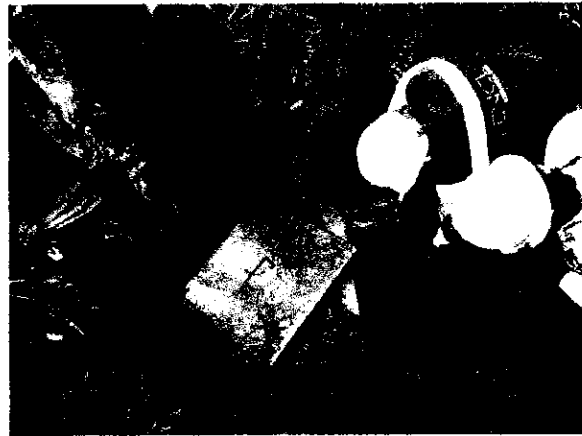
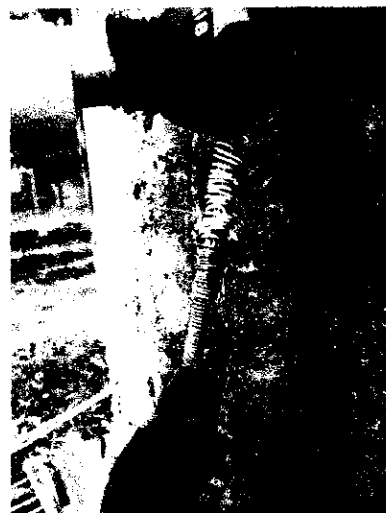
Medición Puesta a Tierra Antes,

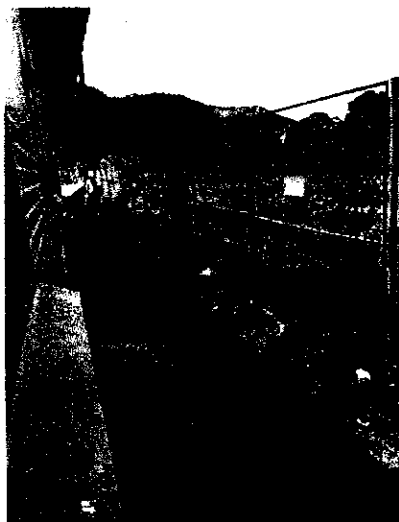
Medición Puesta a Tierra Después,

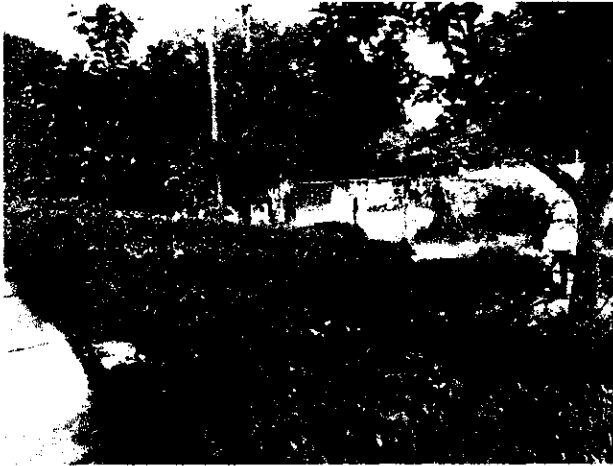
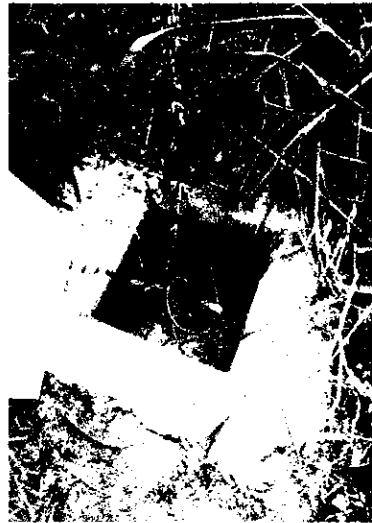
Estado final puesta a tierra,

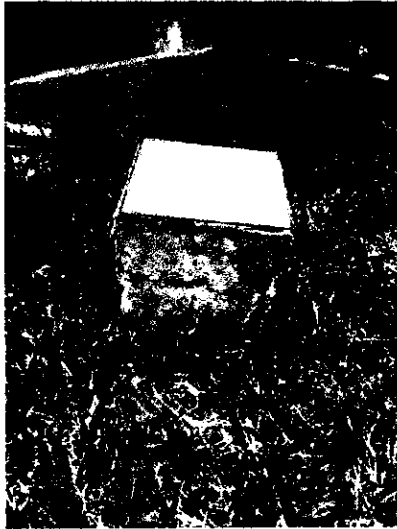
TANQUE CIUDAD BELÉN INSTALACIÓN PUESTA A TIERRA

Durante la instalación puesta a tierra,

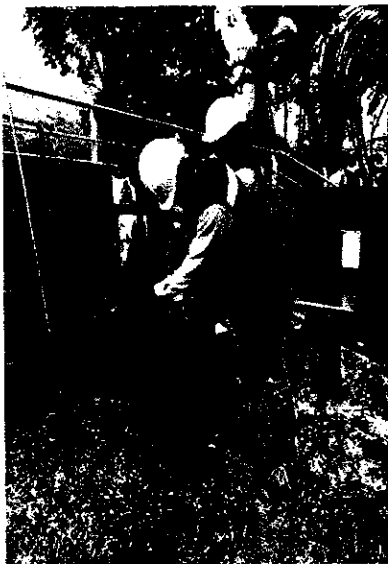
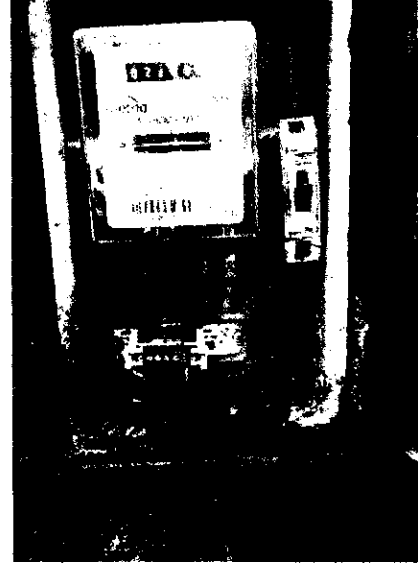
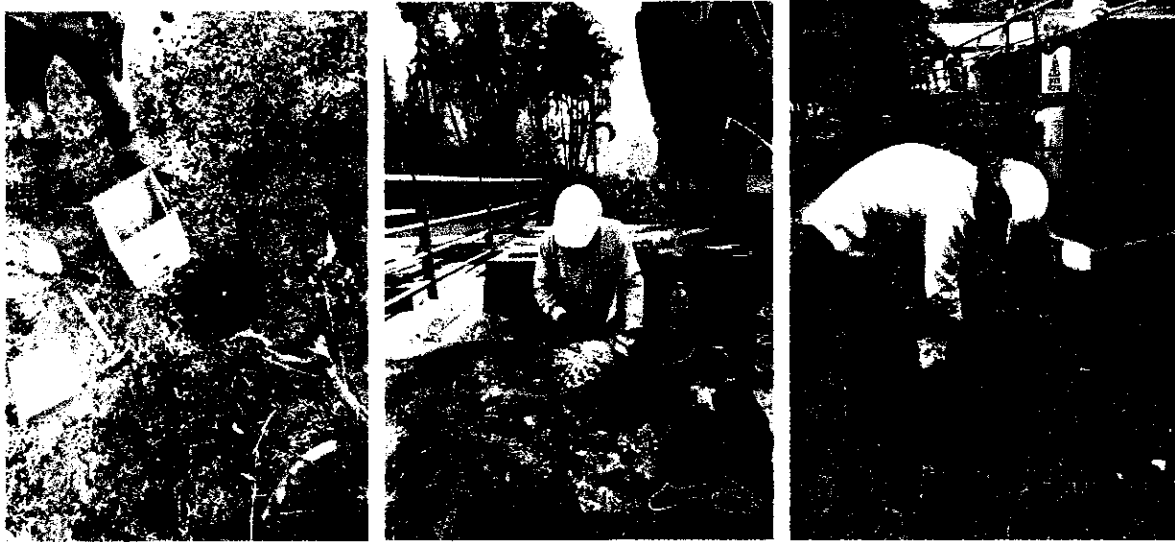
Medición Puesta a Tierra Antes,
