DOCUMENTOS ACTA FINAL CONT 24-21 HENKEL INTERNACIONAL

Contrato No.	024 DEL 06 DE JULIO DE 2020		
Objeto	OPTIMIZACIÓN Y MANTENIMIENTO AL SISTEMA DE TELEMETRÍA IMPLEMENTADO EN LA EMPRESA IBAGUERENA DE ACUEDUCTO Y ALCANTARILLADO IBAL S.A E.S.P OFICIAL		
Valor total	\$ 375'499.999		
Contratista	HENKEL INTERNACIONAL S.A.S		
Supervisores	HAROLD ROSEMBERT RODRÍGUEZ SÁNCHEZ – DIRECTOR OPERATIVO. CARLOS ANDRES CAMACHO ACUÑA – PROFESIONAL UNIVERSITARIO II, SUPERVISOR		
Fecha de Inicio	31 DE JULIO DE 2020		
Fecha de terminación	31 DE JULIO DE 2021		
Plazo de Ejecución	12 MESES		
FECHA DE ELABORACIÓN DEL ACTA FINAL	Año	Mes	Día
	2021	08	3
En la ciudad de Ibagué, en la fecha antes indicada, contratista y supervisor suscriben la presente Acta Final de Entrega y Recibo a Satisfacción del contrato antes identificado, para completar y soportar los trámites necesarios para su correspondiente pago.			
Periodo informado	17 DE ABRIL DE 2021 – 31 DE JULIO DE 2021		
Informe de las actividades desarrolladas y avaladas por el supervisor	Las actividades realizadas se encuentran anexas a la presenta acta y reposa en su contrato original. Informe de evidencias

INFORME, CONTRATO DE MANTENIMIENTO A TELEMETRIA

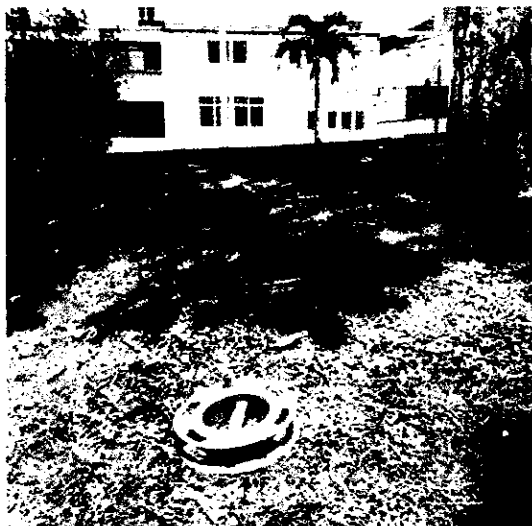
Medición Puesta a Tierra Despues,

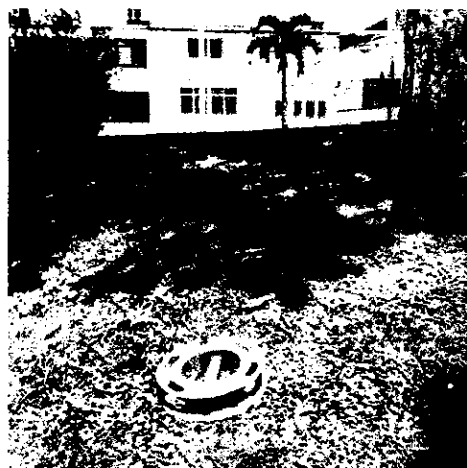
Medición Puesta a Tierra Antes,

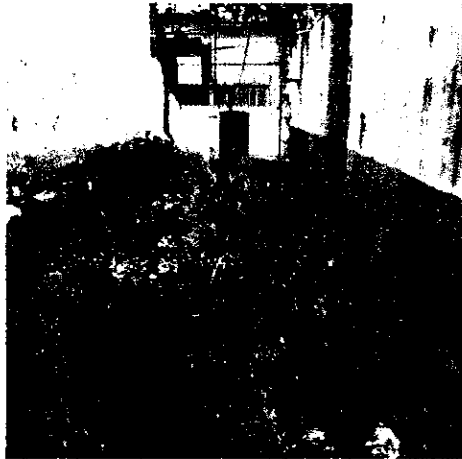
Medición Puesta a Tierra Antes,

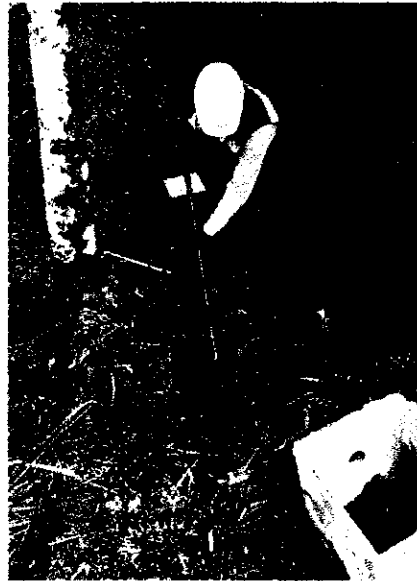
Durante Puesta a Tierra,

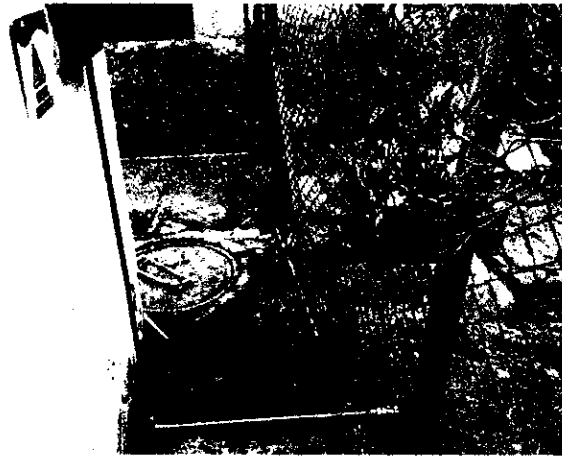
Medición puesta a tierra Antes,

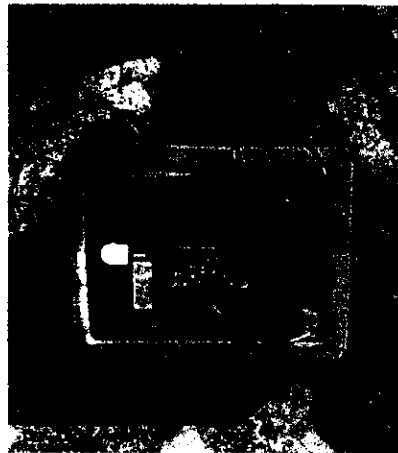
Medición puesta a tierra Después,

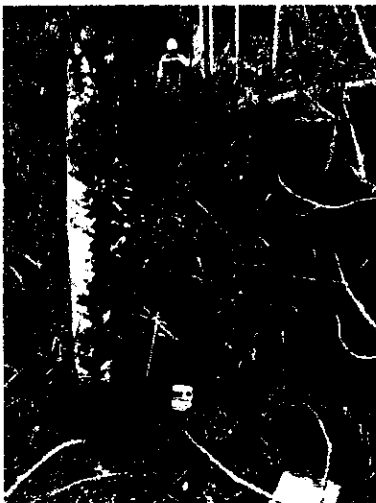
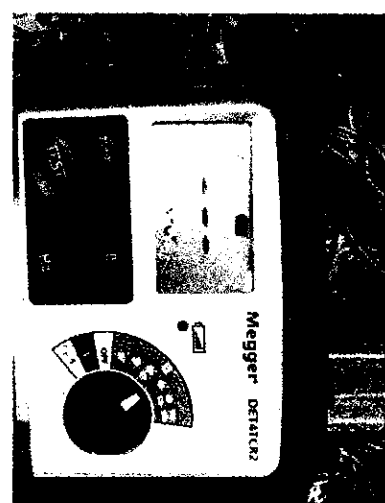
Estado final puesta a tierra,

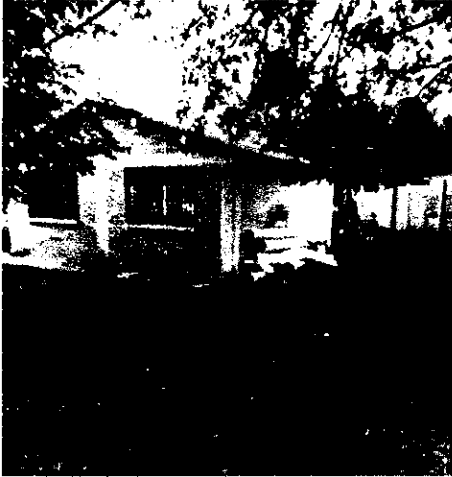
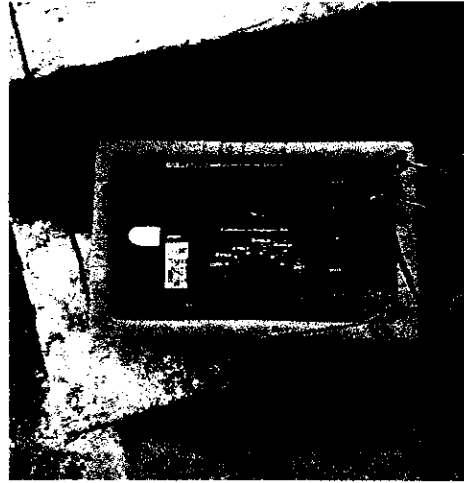
Medición puesta a tierra Antes,

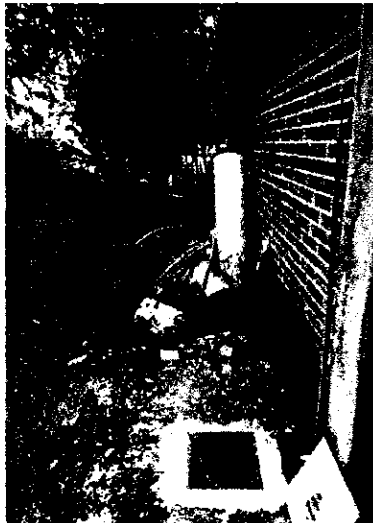
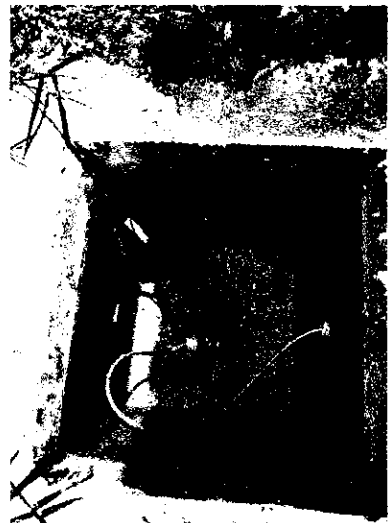
Medición puesta a tierra Después,

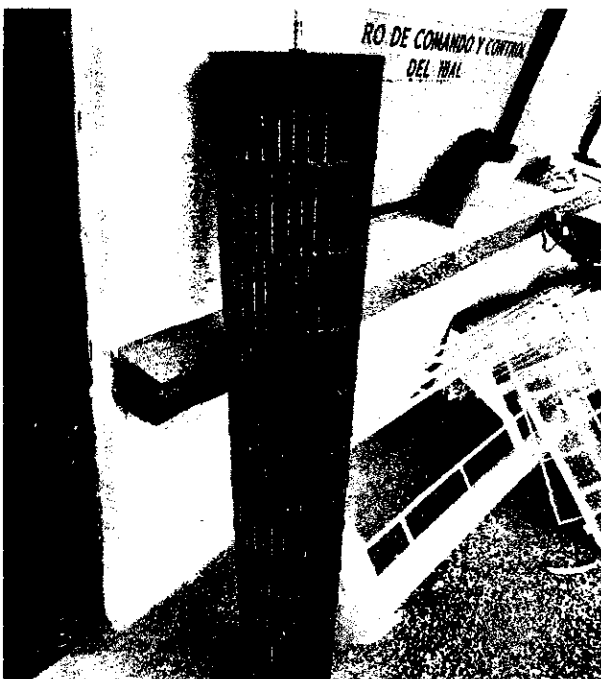
EVAPORADOR Y FILTRO ANTES DEL MANTENIMIENTO

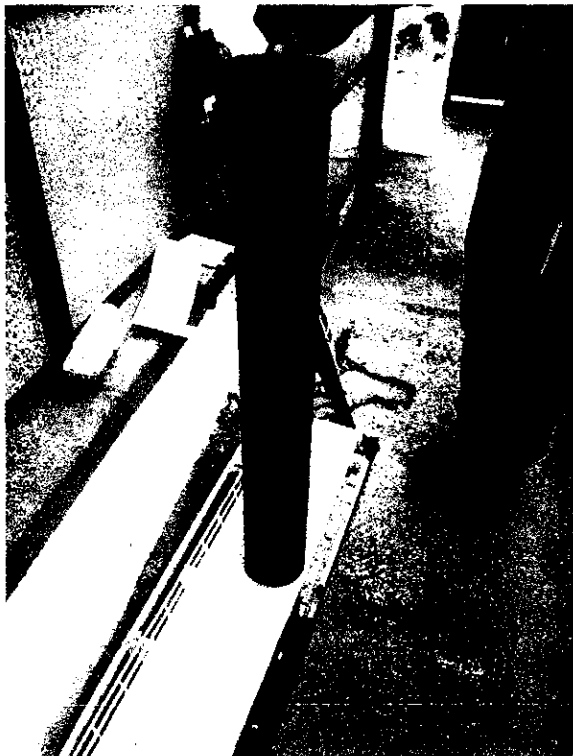
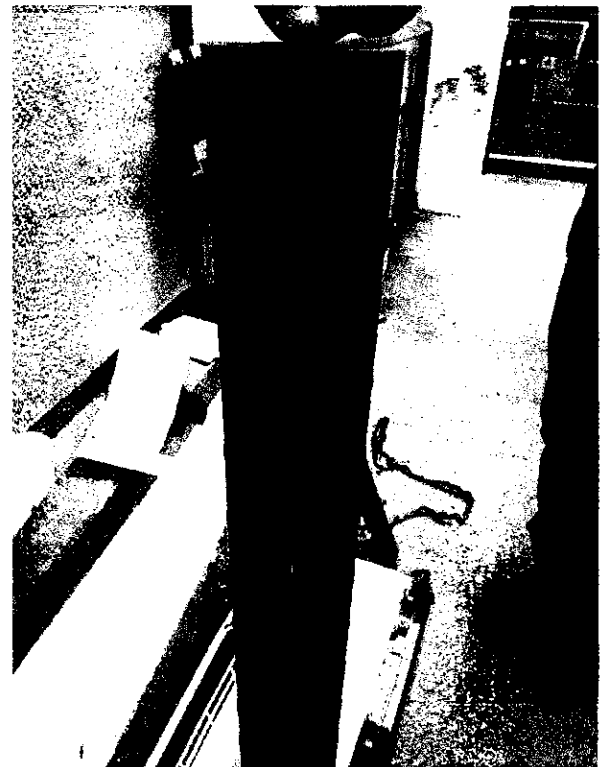
DESPUES DEL MANTENIMIENTO Y LIMPIEZA DEL EVAPORADOR

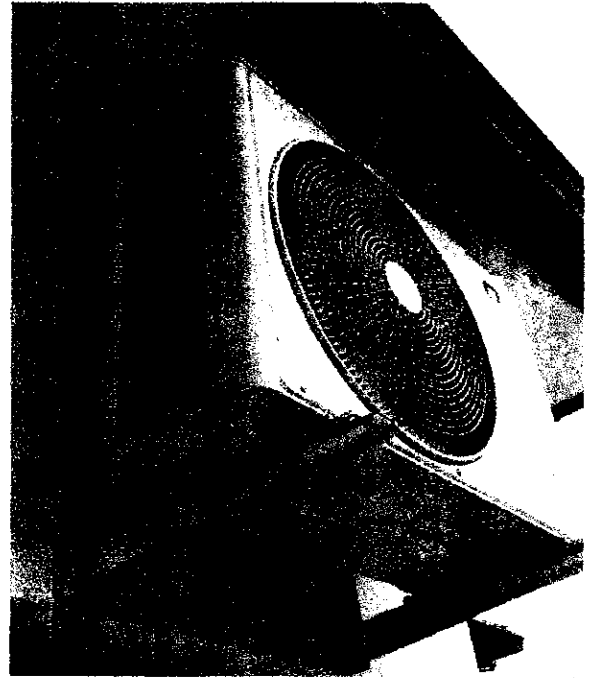
ESTADO FINAL DE LA UNIDAD CONDENSADORA; DESPUES DEL MANTENIMEINTO

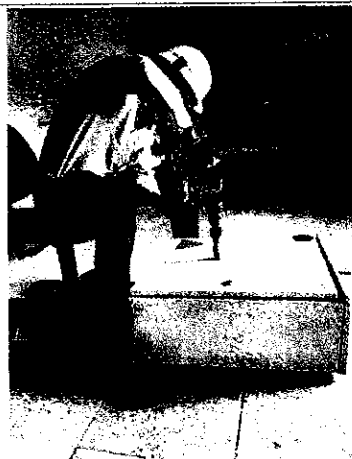
Implementación de E.P.P para trabajos de tablero de macro medidores de planta chembe

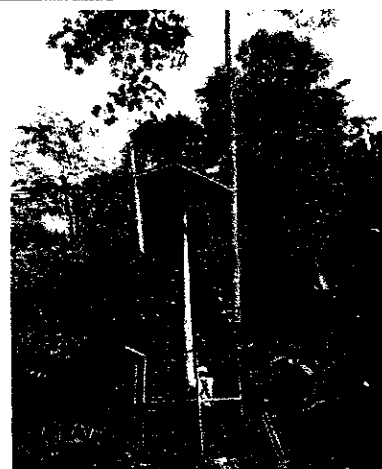
Instalación de sistemas de acceso seguro para el desarrollo de las actividades en la bocatoma chembe.
