DOCUMENTOS ACTA 04 CONT 024-20 HENKEL INTERNACIONAL

Contrato No.	024 DEL 08 DE JULIO DE 2020		
Objeto	OPTIMIZACIÓN Y MANTENIMIENTO AL SISTEMA DE TELLMETRIA IMPLEMENTADO EN LA EMPRESA ISACUERENA DE ACUEDUCTO Y ALCANTARILLADO IBAL S A E S.P OFICIAL		
Valor total	\$ 375'499 999		
Contratista	HENKEL INTERNACIONAL S A S		
Supervisor	HAROLD ROSEMBERT RODRIGUEZ SANCHEZ - DIRECTOR OPERATIVO. CARLOS ANDRES CAMACHO ACUÑA - PROFESIONAL UNIVERSITARIO II SUPERVISOR		
Fecha de inicio	31 DE JULIO DE 2020		
Fecha de terminación	31 DE JULIO DE 2021		
Plazo de Ejecución	12 MESES		
FECHA DE ELABORACIÓN DEL ACTA PARCIAL	Año	Mes	Día
	2021	04	16 ✓
En la ciudad de Ibagué, en la fecha antes indicada, contratista y supervisor suscriben la presente Acta Parcial No. 4 del contrato antes identificado. Para completar y soportar los trámites necesarios para su correspondiente pago.			
Periodo informado	15 DE MARZO DE 2021 – 16 DE ABRIL DE 2021 ✓		
Actividades desarrolladas	Las actividades realizadas se encuentran anexas a la presente acta y reposa en su contrato original.

Asunto: Plan de trabajo de Mantenimiento telemetría

Con referencia al contrato N° 024 de MANTENIMIENTO AL SISTEMA DE TELEMETRIA, que tiene

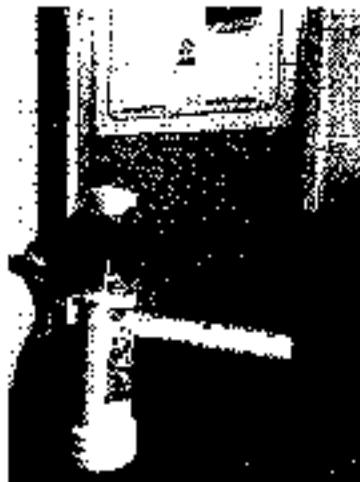
- Fumigación de insectos

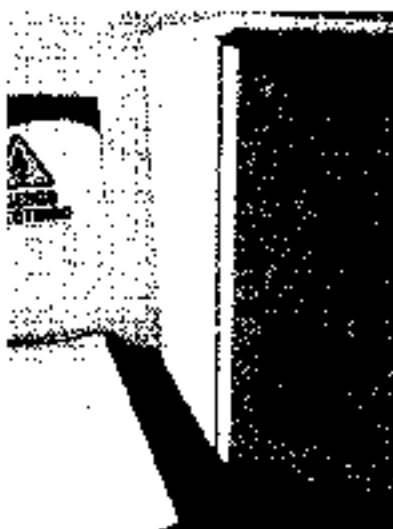
- Cara lateral derecha

Antes del mantenimiento

Después del mantenimiento

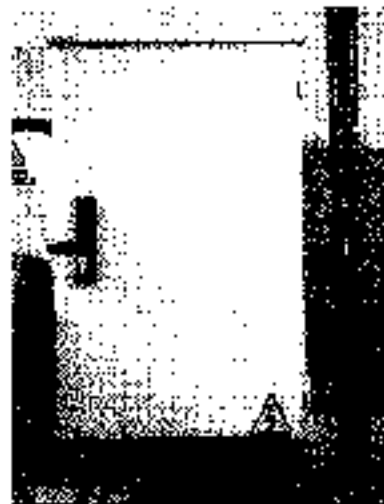
- Cara frontal del RTU

Antes del mantenimiento

Después del mantenimiento

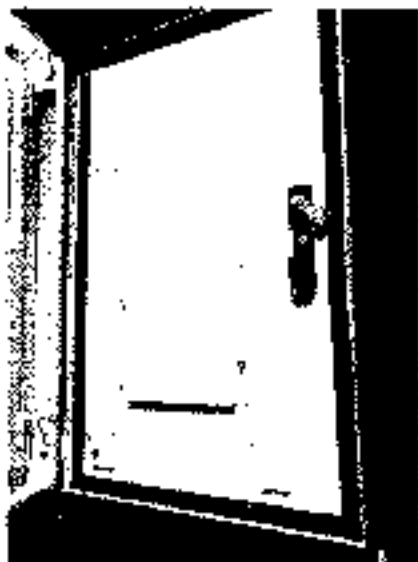
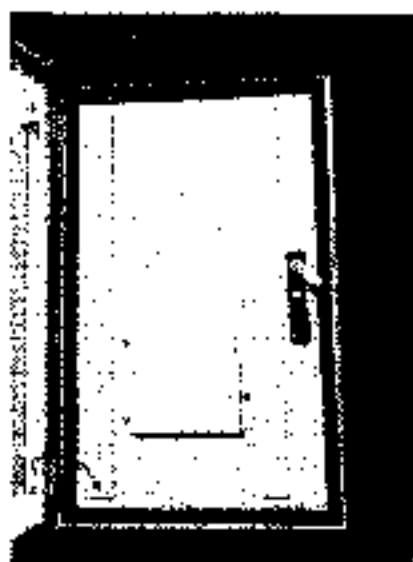
- Cara interna del RTU

Antes del mantenimiento

Después del mantenimiento

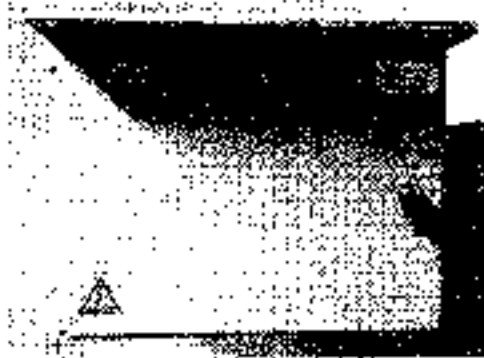
- Cara frontal del caja de Baterías

Antes del mantenimiento

Después del mantenimiento

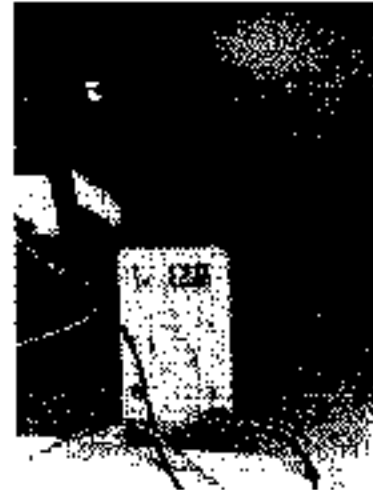
- Cara izquierda caja de Baterías

Antes del mantenimiento

Después del mantenimiento

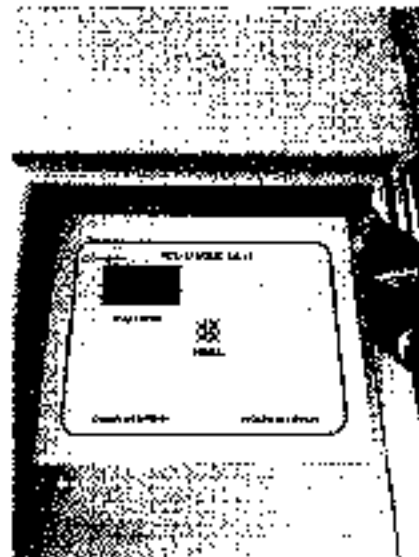
Prueba del Interruptor de puerta abierta

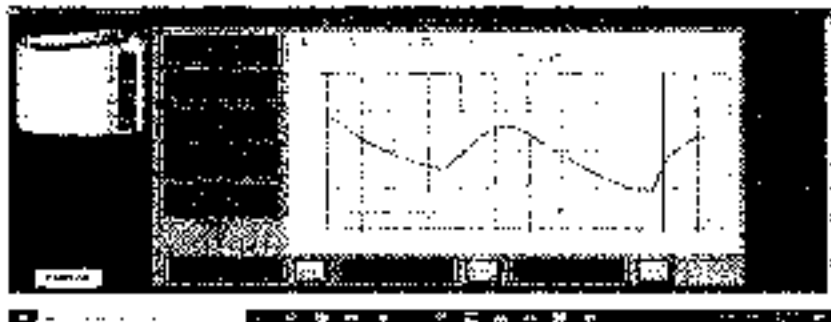
3. Prueba de las baterías (verificación de la duración de la operación de las baterías por 6 horas mínimo).

DURACION DE OPERACIÓN DE LAS BATERIAS (23Horas)

Gráfico del histórico de la RTU, en esta se puede observar el histórico del Nivel, histórico de la red eléctrica. Esta última se indica de color verde y en donde el flanco de subida es con tensión eléctrica en el tablero y el flanco de bajada indica sin tensión eléctrica. En la anterior imagen se evidencia que el intervalo del flanco de bajada de la gráfica de color verde (histórico de tensión en

el tablero) los datos que pertenece a la gráfica de nivel (color azul) se observan de manera continua.

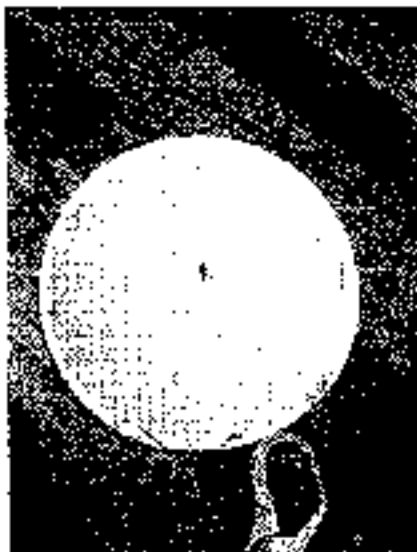
- Radios de comunicación

Antes del mantenimiento

Después del mantenimiento

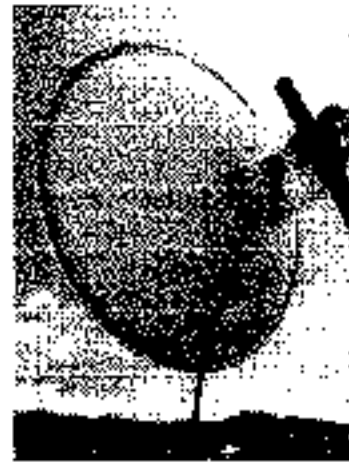
Antes del mantenimiento

Después del mantenimiento

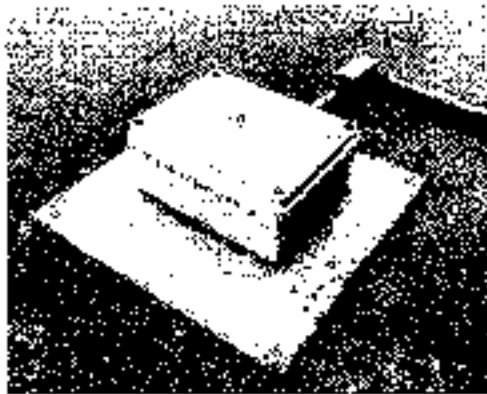
Antes del mantenimiento

Después de mantenimiento

- Limpieza de la parte exterior del soporte del sensor

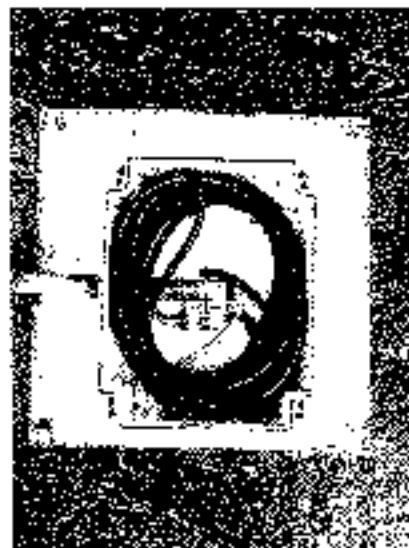
Antes del mantenimiento

Después del mantenimiento

- Limpieza de la parte interior del soporte del sensor

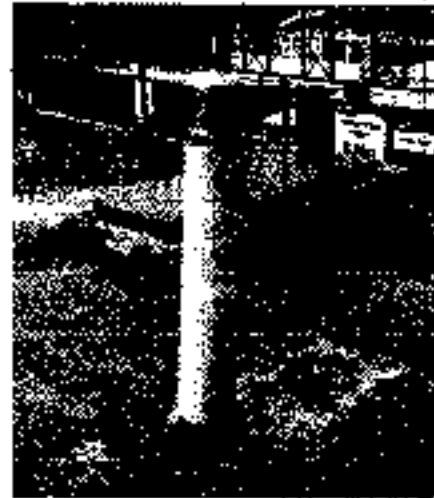
Antes del mantenimiento

Después del mantenimiento

- Limpieza del sensor

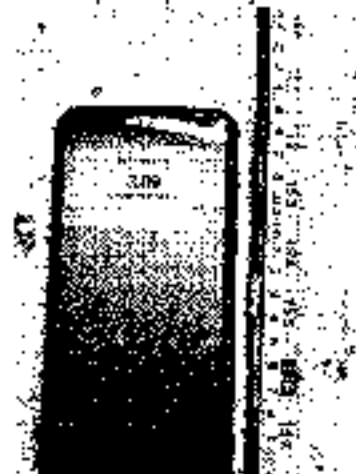
Calle 15
Medida Real	3,93 m
Indicador local	3,89 m
Medida en el CECCI	3,89 m

El mantenimiento #3 del año 2021, realizado en el tanque calle 15 se evidenció que el RTU se encuentra en buenas condiciones tanto en su parte interior como exterior, las protecciones también se encuentran sin ningún desgaste (breakers, fusibles y DPS), el indicador local se encuentra trabajando de forma normal, la lámpara que cuenta el RTU está operando de manera correcta de igual forma el interruptor que indica el abierto del tablero. El radio de comunicación se encuentra operando sin ningún inconveniente y el cableado se observa en buen estado sin ningún desgaste. El sensor se encuentra en

Comparación de lectura real contra lectura de los sensores, (de encontrarse un sensor con medida errada o dañado este se debe reemplazar, el valor de los repuestos no está incluido en este presupuesto).

Para el mantenimiento ejecutado, se realizó el cambio de la caja donde se encuentran las conexiones del sensor, debido al desgaste que se evidencio. En las pruebas realizadas a las baterías se identificó el funcionamiento correcto de estas, garantizando el respaldo de más de 6 horas a la telemetría en caso de una falla eléctrica.

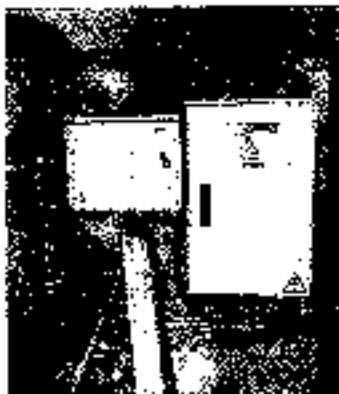
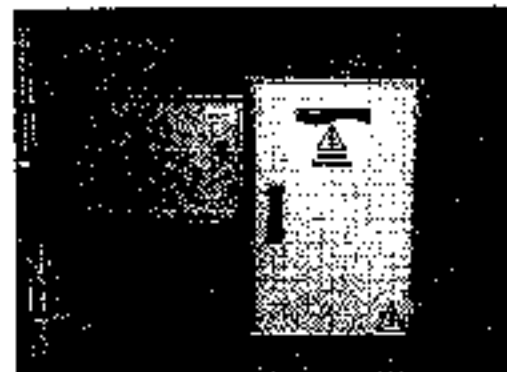
Antes del mantenimiento

Después del mantenimiento

- Limpieza del encerramiento donde se encuentra el RTU

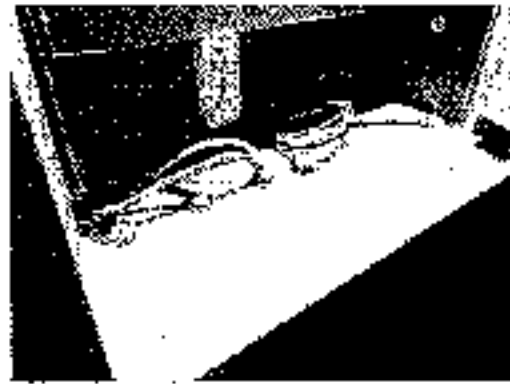
- Interior del RTU donde se encuentra los dispositivos electrónicos

Antes del mantenimiento

Después del mantenimiento

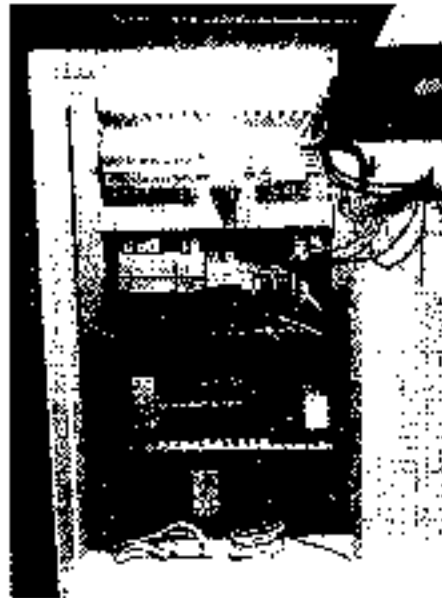
- Estado final del RTU en su interior después del mantenimiento, donde se aprecia el sellamiento de orificios para evitar ingreso de plagas.

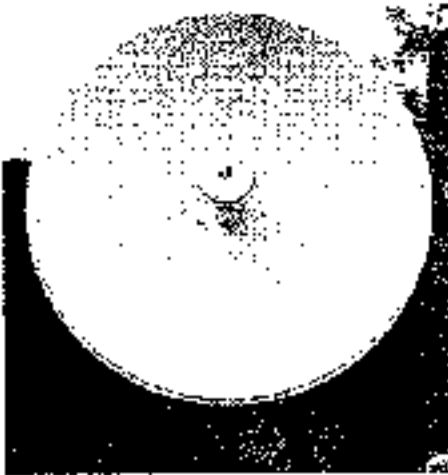
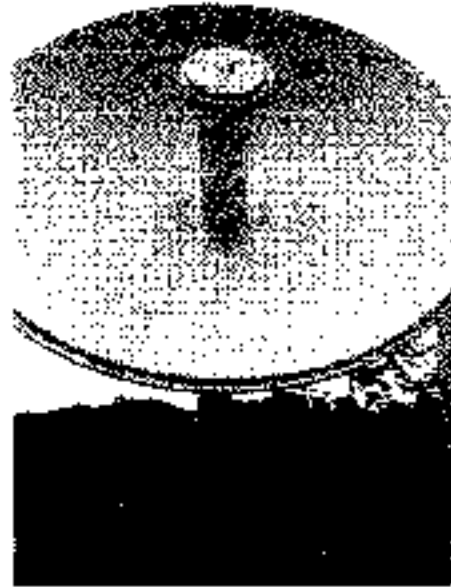
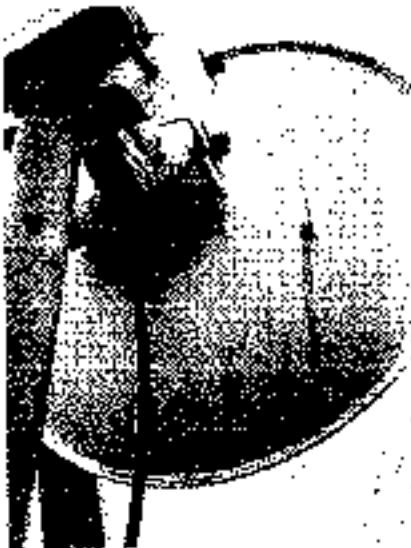
- Radio de comunicación con dirección al tanque de Ficalfeña.

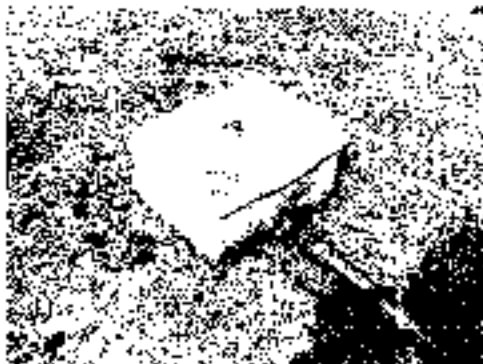
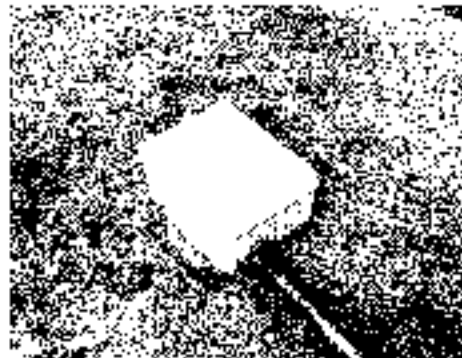
- Limpieza de la parte exterior del soporte del sensor

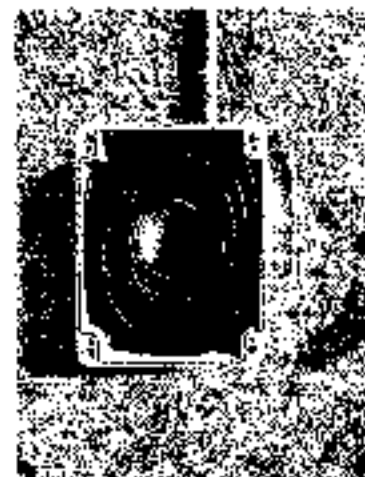
- Limpieza de la parte interior del soporte del sensor

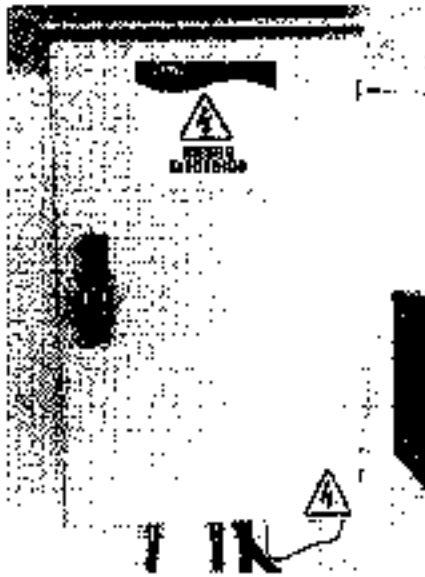
- Cara frontal del RTU

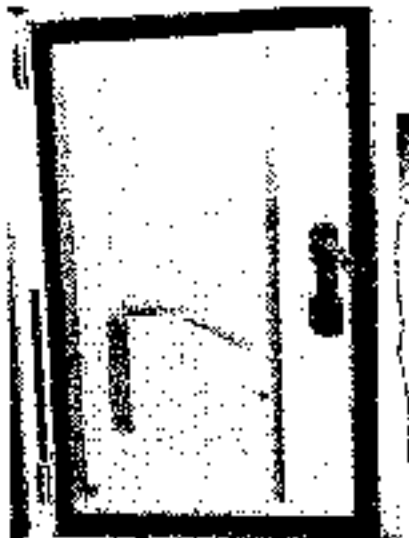
- Cara Interior del RTU

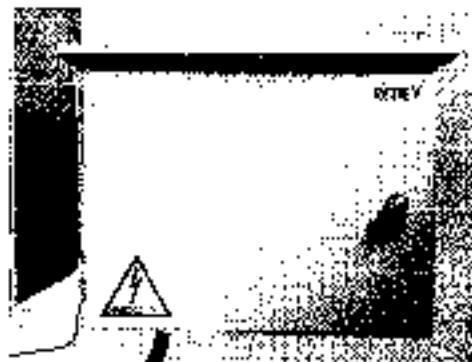
Después del mantenimiento

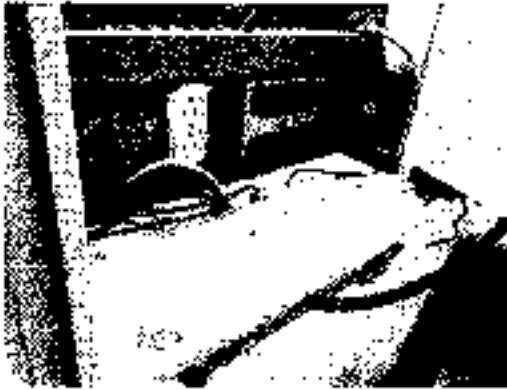
- Interior del RTU donde se encuentra los dispositivos electrónicos

Antes del mantenimiento

Después del mantenimiento

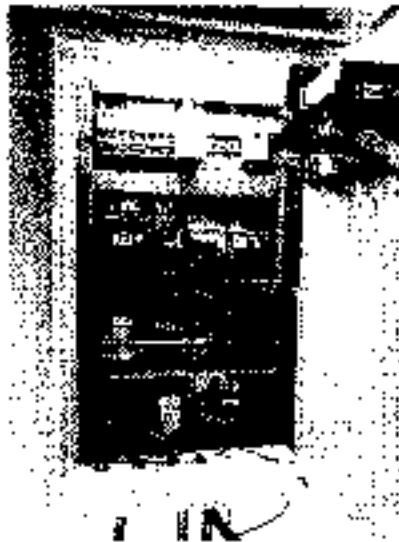
- Estado final del RTU en su interior después del mantenimiento, donde se aprecia el sellamiento de orificios para evitar ingreso de plagas.

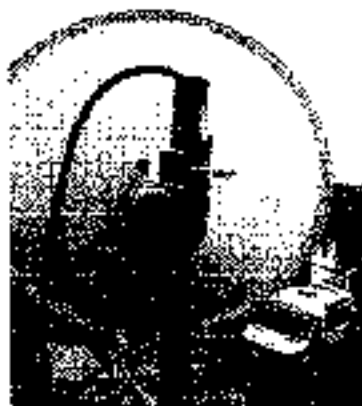
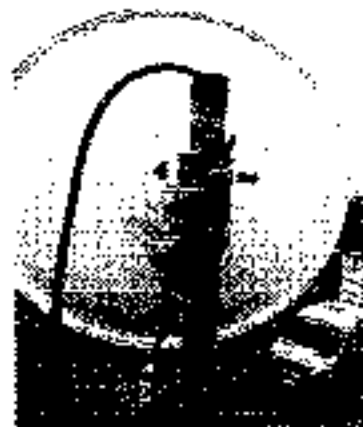
Antes del mantenimiento

Después del mantenimiento

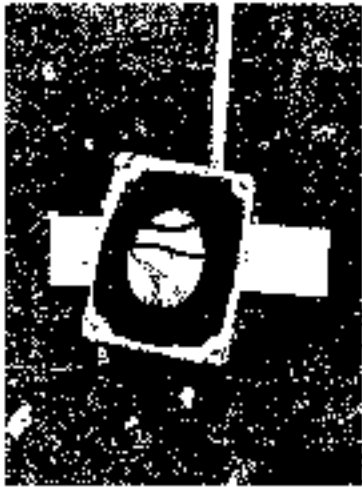
- Limpieza de la parte interior del soporte del sensor 1

Antes del mantenimiento

Después de mantenimiento

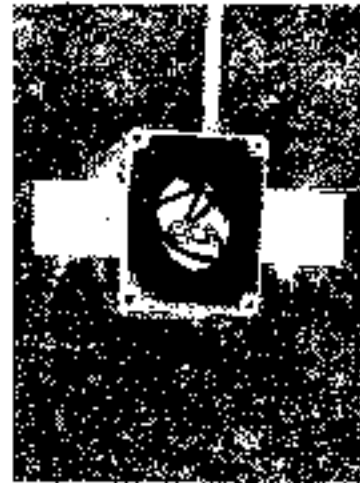
• Limpieza del sensor 2
Antes del mantenimiento

Después del mantenimiento

Los sensores del tanque 1 y 2 se encuentra en buen estado y realizando la medición de manera correcta en base a la comparación hecha de la medición real realizada, también se realizó el cambio de la caja donde se encuentran las conexiones del sensor, debido al desgaste que se evidencio, En las pruebas realizadas a las baterías se identificó el funcionamiento correcto de estas, garantizando el respaldo de más de 6 horas a la telemetría en caso de una falla eléctrica.

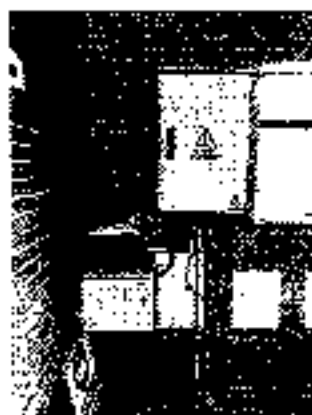
- Limpieza del encerramiento donde se encuentra el RTU

Antes del mantenimiento

Después del mantenimiento

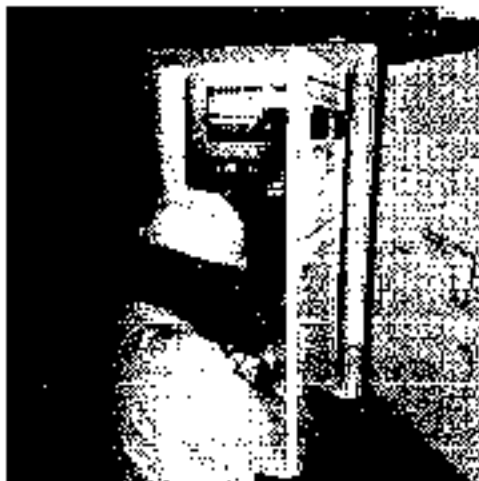
- Cara lateral derecha

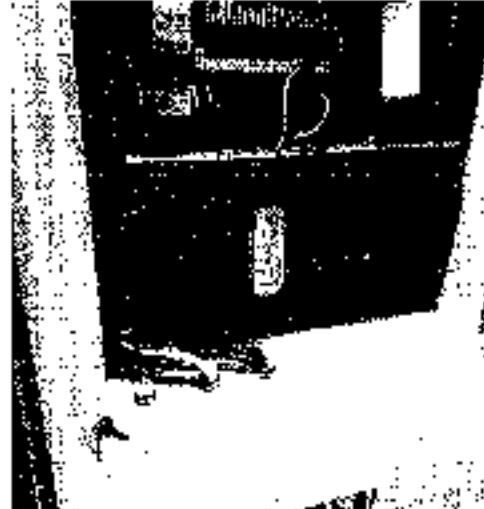
- Interior del RTU donde se encuentra los dispositivos electrónicos

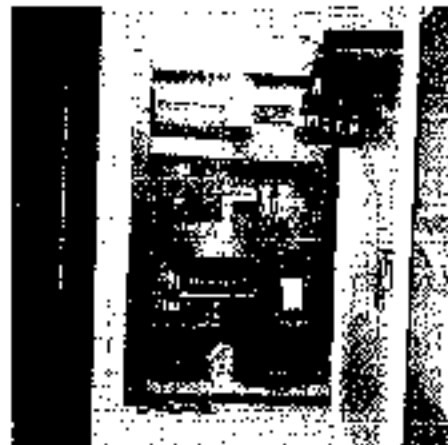
- Estado final del RTU en su interior después del mantenimiento, donde se aprecia el sellamiento de orificios para evitar ingreso de plagas.

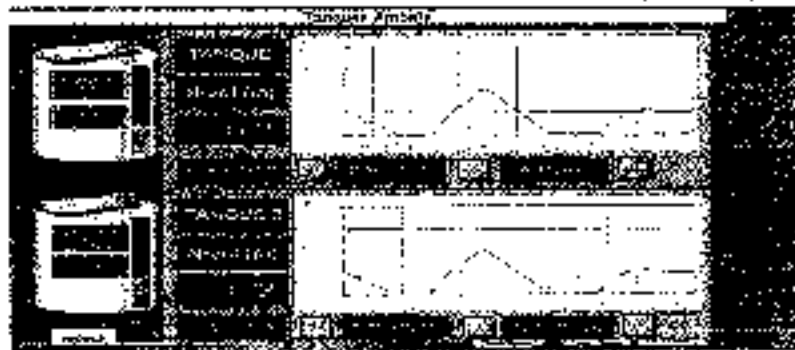
DURACIÓN DE OPERACIÓN DE LAS BATERÍAS (23Horas)

Gráfica del histórico de la RTU, en esta se puede observar el histórico del Nivel, histórico de la red eléctrica. Esta última se indica de color verde y en donde el flanco de subida es con tensión eléctrica en el tablero y el flanco de bajada indica sin tensión eléctrica. En la anterior imagen, se evidencia que el intervalo del flanco de bajada de la gráfica de color verde (histórico de tensión en el tablero) los datos que pertenece a la gráfica de nivel (color azul) se aprecian de manera continua.

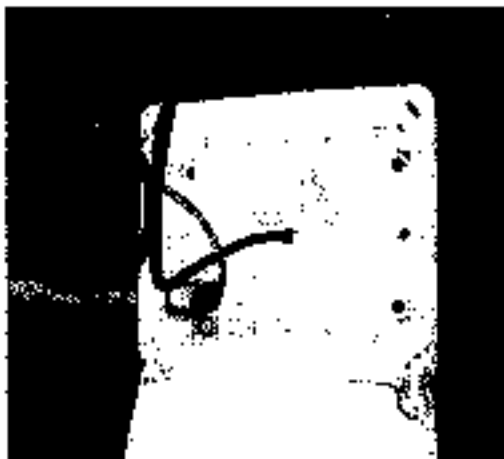
- Sensor 1

- Limpieza de la parte interior del soporte del sensor

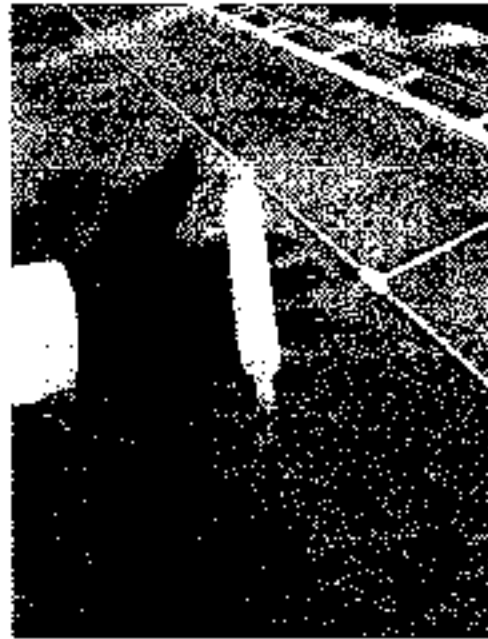
- Sensor 1

- Limpieza del sensor

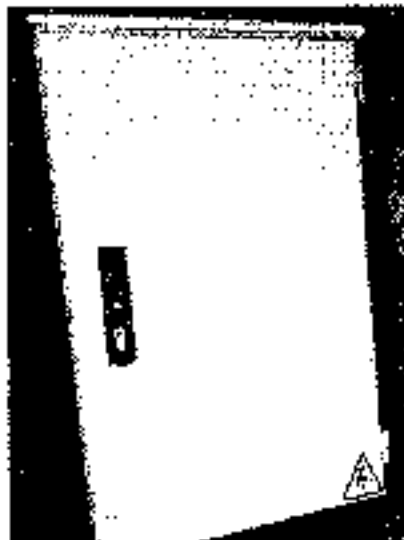
- Tapa del RTU

Antes del mantenimiento

Después del mantenimiento

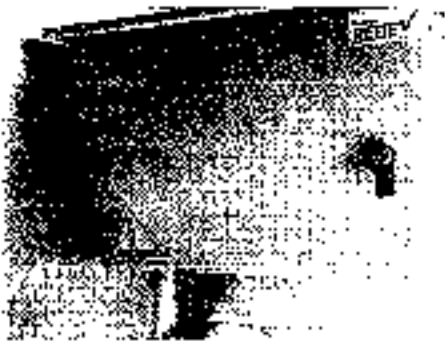
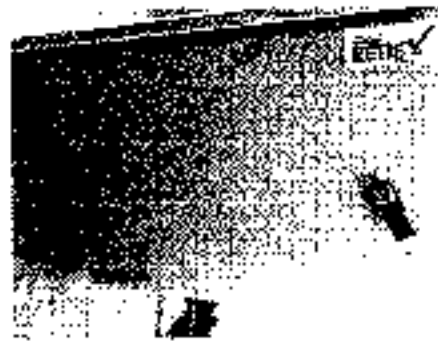
- Limpieza de Baterías del RTU

Antes del mantenimiento

Después del mantenimiento

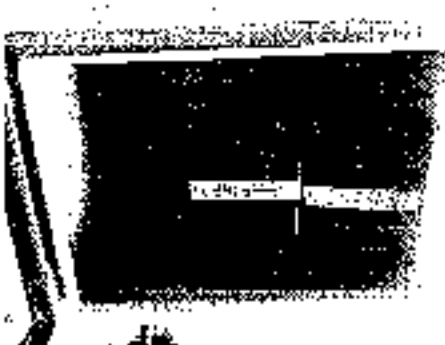
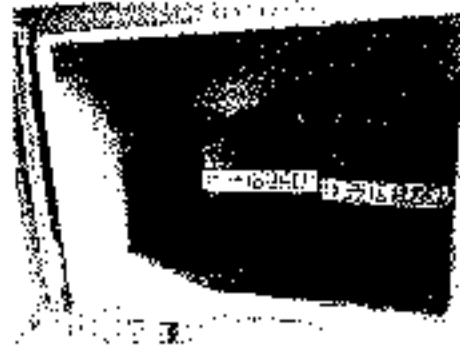
- Interior del RTU donde se encuentra los dispositivos electrónicos

Antes del mantenimiento

Después del mantenimiento

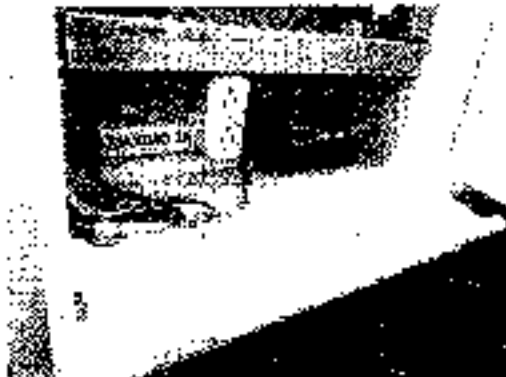
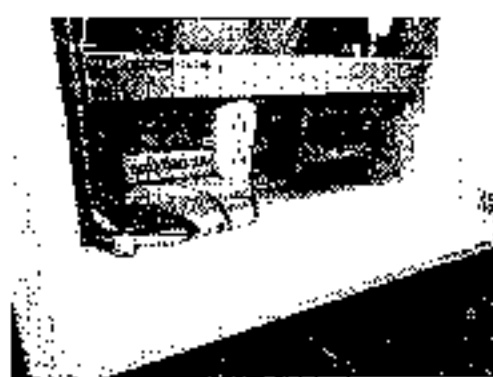
- Estado final del RTU en su interior después del mantenimiento, donde se aprecia el sellamiento de orificios para evitar ingreso de plagas.

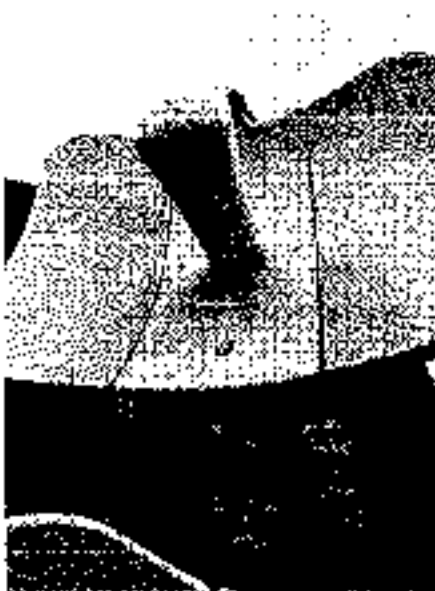
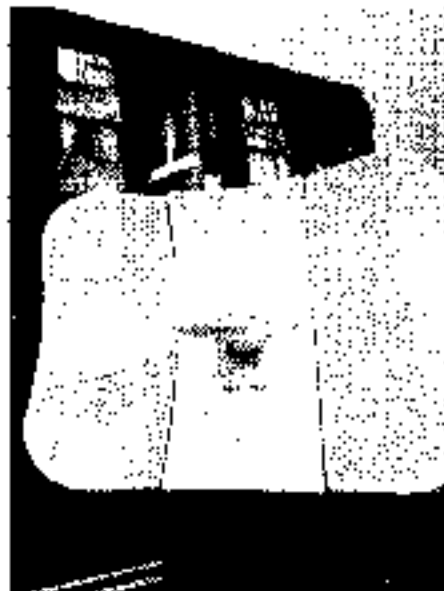
- Radio 1 IBAL – Belén 2, con dirección al tanque Aurora.

Antes del mantenimiento

Después del mantenimiento

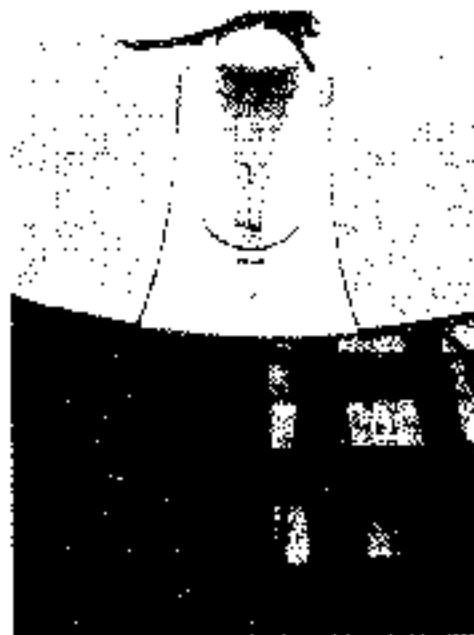
- Radio 2 IBAL – Belén 2. con dirección al Ceco.

Antes del mantenimiento

Después del mantenimiento

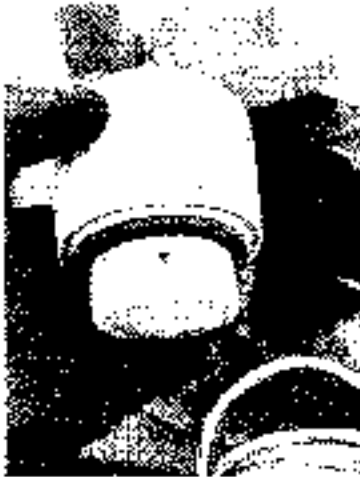
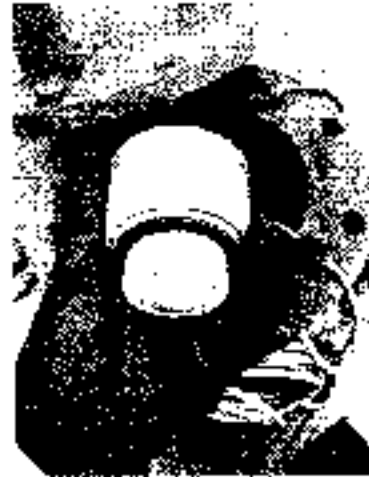
- Sensor 1

Antes del mantenimiento

Después de mantenimiento

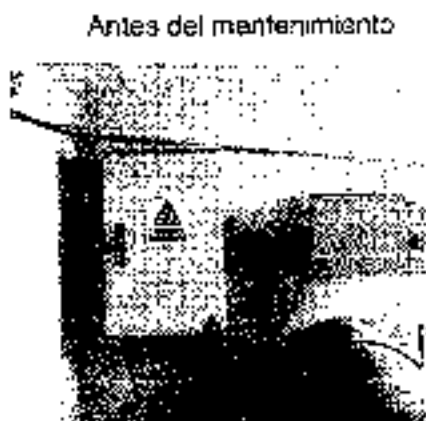
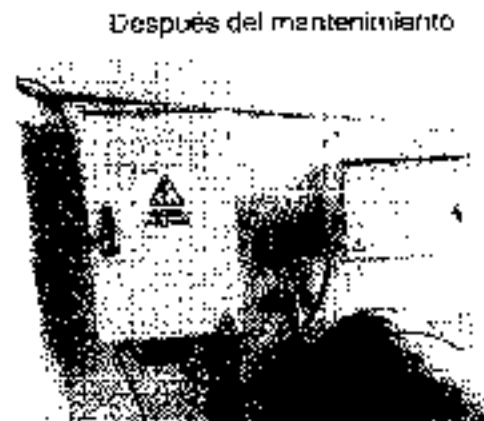
- Limpieza del encerramiento donde se encuentra el RTU

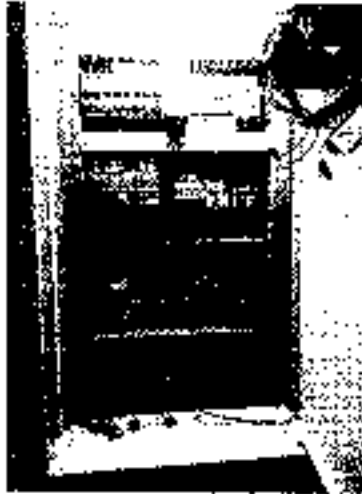
- Estado final del RTU en su interior después del mantenimiento, donde se aprecia el sellamiento de orificios para evitar ingreso de plagas.

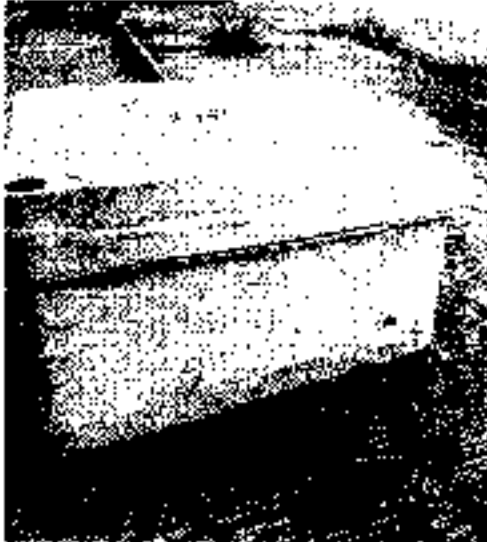
- Limpieza de la parte exterior del soporte del sensor de la 29

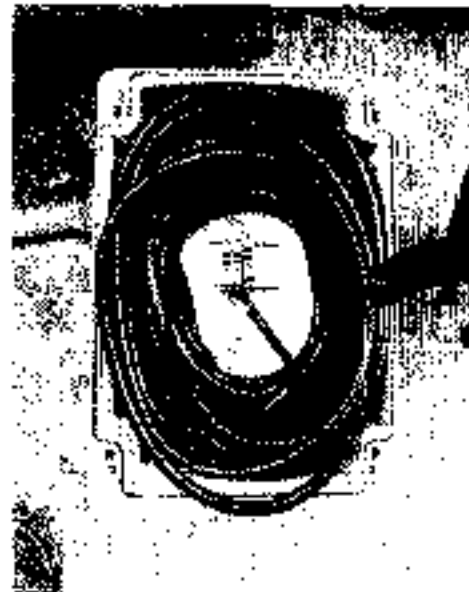
- Limpieza de la parte interior del soporte del sensor del sensor de la 29

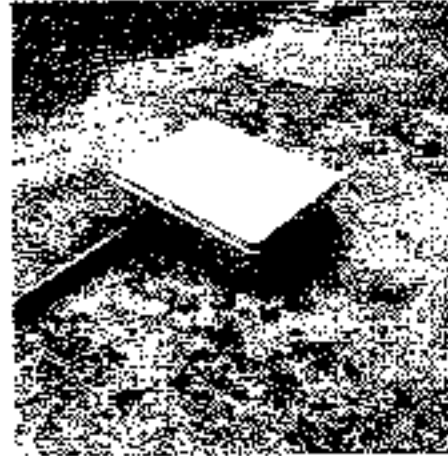
- Limpieza del soporte del sensor de la 30

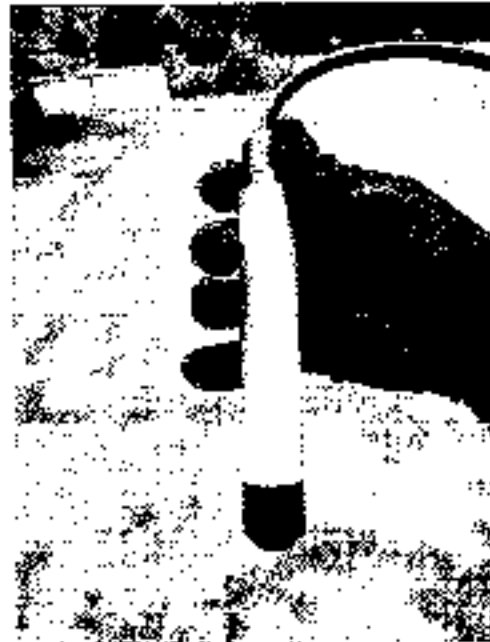
- Limpieza del sensor Calle 29

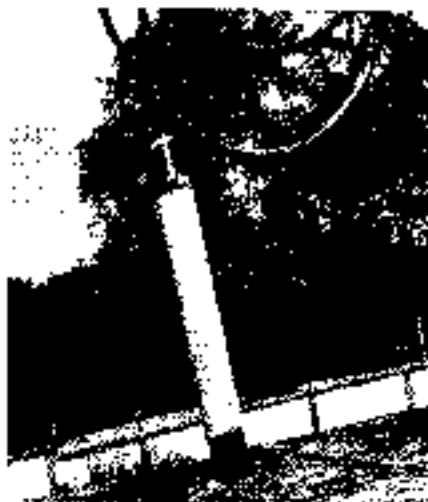
- Limpieza del sensor Calle 30

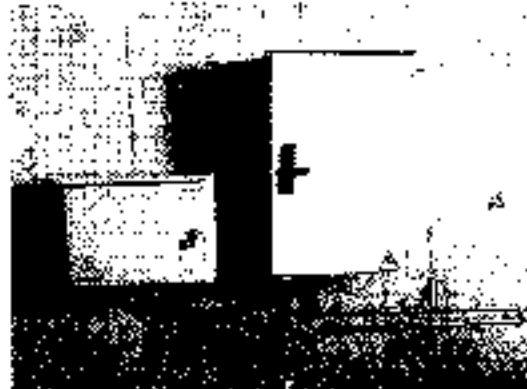
- Limpieza del encerramiento donde se encuentra el RTU

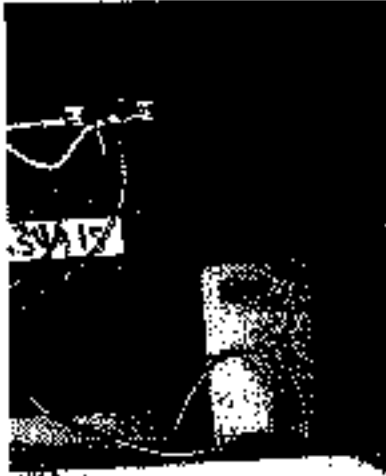
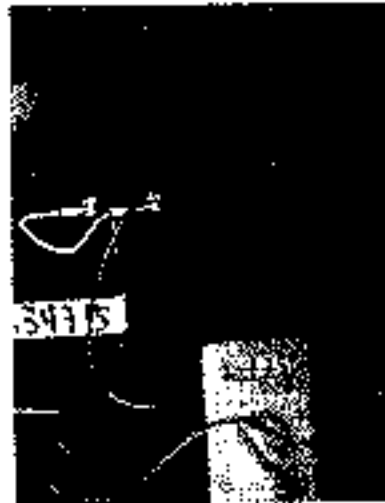
- medida de baterías

Para el mantenimiento ejecutado, se realizó el cambio de la caja donde se encuentran las conexiones del sensor, debido al desgaste que se evidenció. En las pruebas realizadas a las baterías se identificó el funcionamiento correcto de estas, garantizando el respaldo de más de 6 horas a la telemetría en caso de una falla eléctrica.

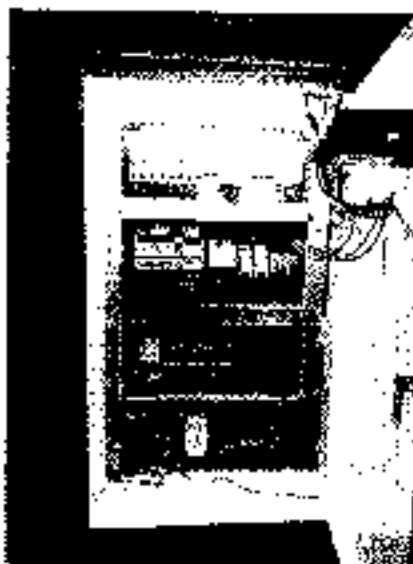
- ♦ Estado final del RTU en su interior después del mantenimiento, donde se aprecia el sellamiento de orificios para evitar ingreso de plagas

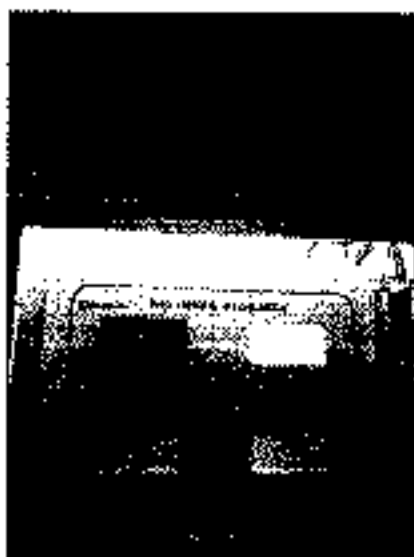
Puerta abierta, donde se observa el funcionamiento de la lámpara

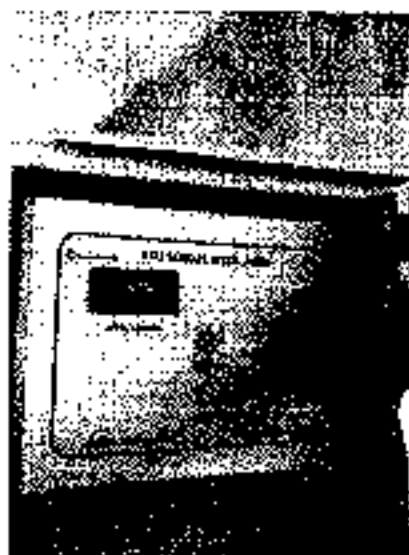
Prueba del interruptor de puerta abierta

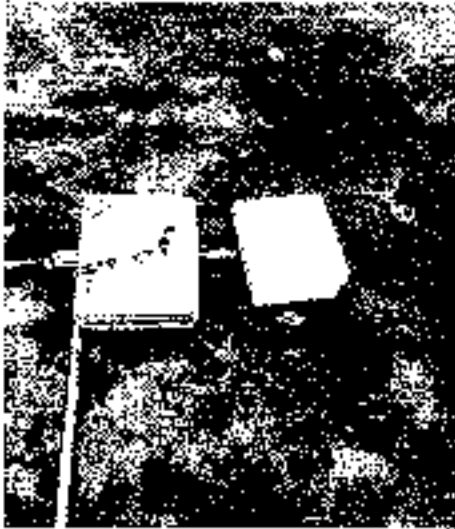
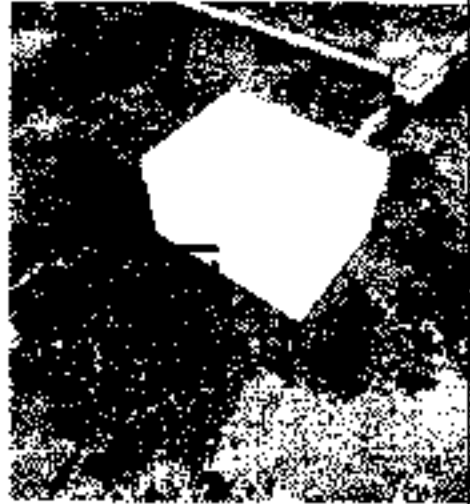
- Limpieza de la parte exterior del soporte del sensor

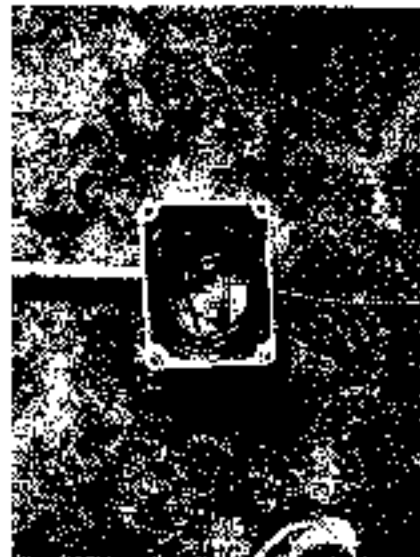
- Limpieza de la parte interior del soporte del sensor

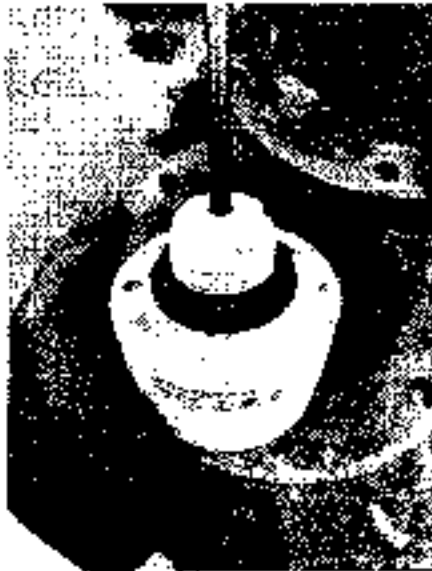
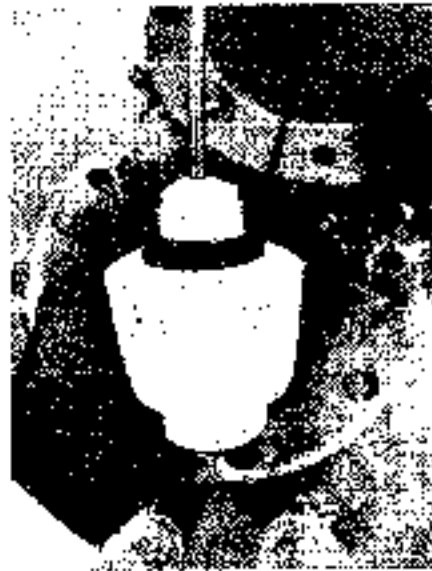
- Limpieza del sensor

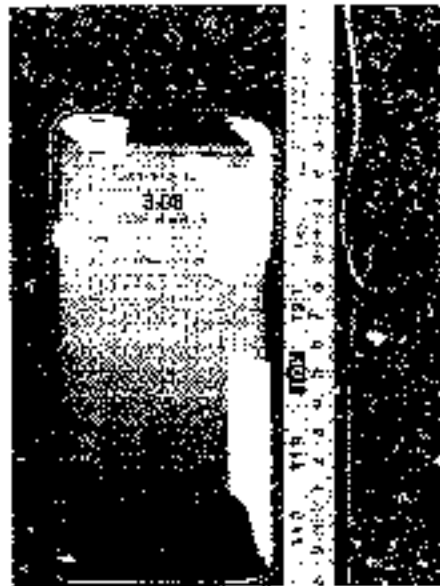
Tanque Interlocken
Medida Real	3,08 m
Indicador local	3,08 m
Medida en el CECOI	3,08 m

El sensor se encuentra en buen estado y realizando la medición de manera correcta en base a la comparación hecha de la medición real realizada en el tanque. Por último, se realizó el cambio de la caja donde se encuentran las conexiones del sensor, debido al desgaste que se evidencio. En las pruebas realizadas a las baterías se identificó el funcionamiento correcto de estas, garantizando el respaldo de más de 6 horas a la telemetría en caso de una falla eléctrica

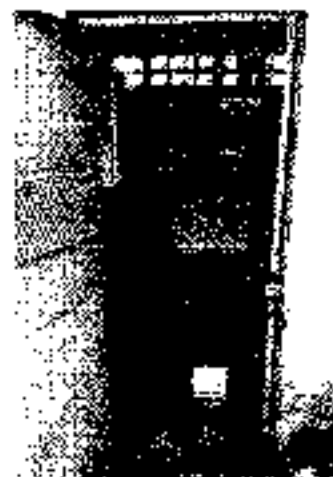
- Limpieza del encerramiento donde se encuentra el RTU

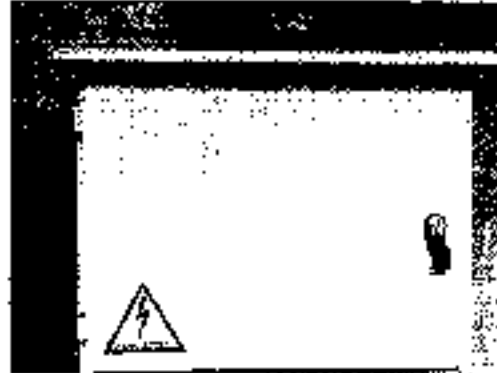
- Tablero de baterías UPS Exterior

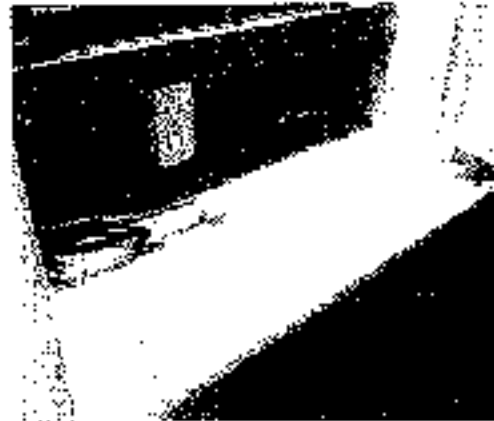
- Interior del RTU donde se encuentra los dispositivos electrónicos

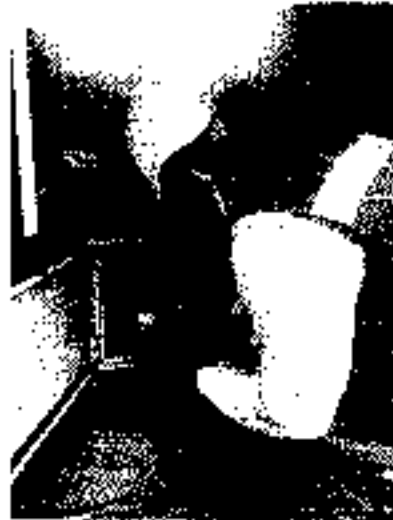
Limpieza polvo del RTU

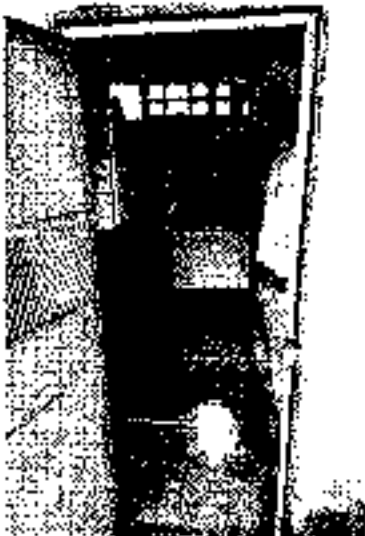
Fumigación del RTU

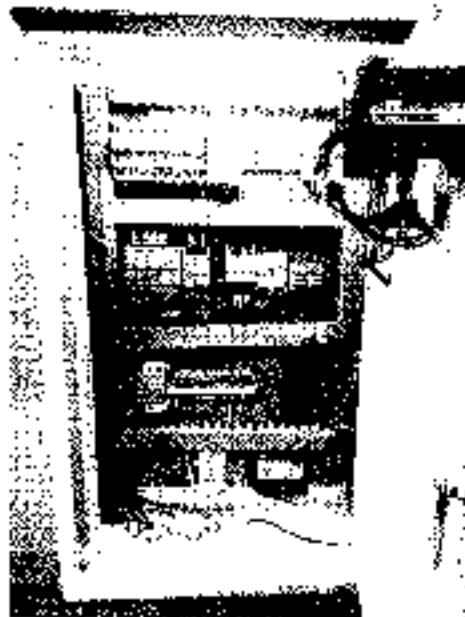
- Estado final del RTU en su interior después del mantenimiento, donde se aprecia el sellamiento de orificios para evitar ingreso de plagas.

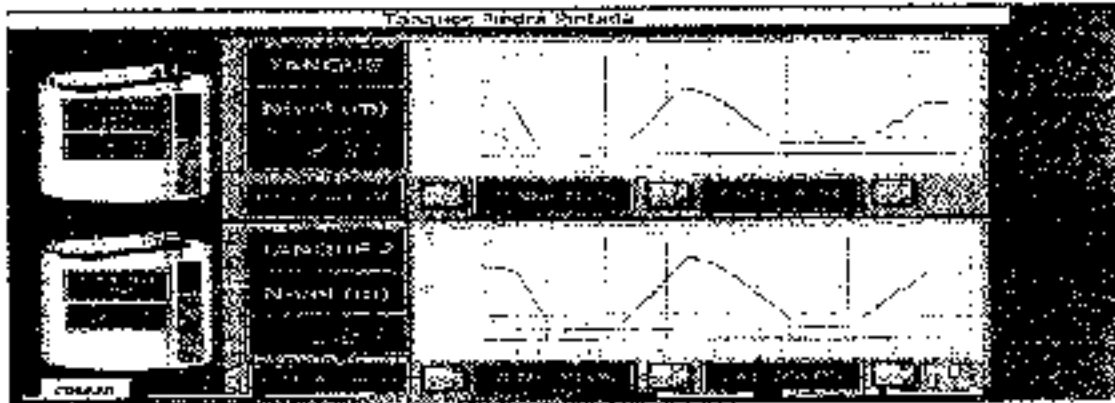
DURACION DE OPERACIÓN DE LAS BATERIAS (23 Horas)

Grafica del histórico de la RTU, en esta se puede observar el histórico del Nivel, histórico de la red eléctrica. Esta última se indica de color verde y en donde el flanco de subida es con tensión eléctrica en el tablero y el flanco de bajada indica sin tensión eléctrica. En la anterior imagen, se evidencia que el intervalo del flanco de bajada de la gráfica de color verde (histórico de tensión en el tablero) los datos que pertenece a la gráfica de nivel (color azul) se aprecian de manera continua.

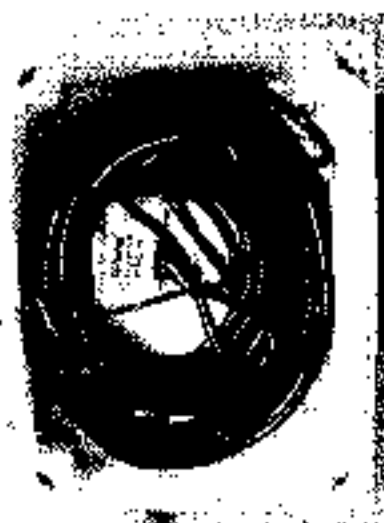
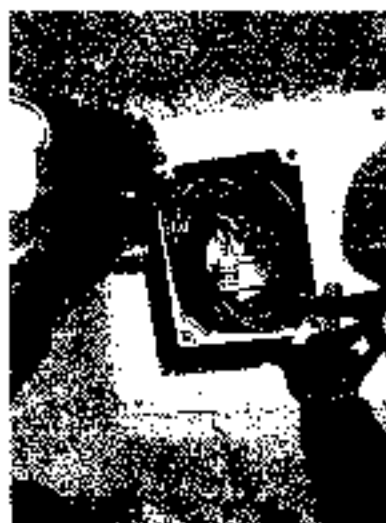
- Limpieza de la parte interior del soporte del sensor 1

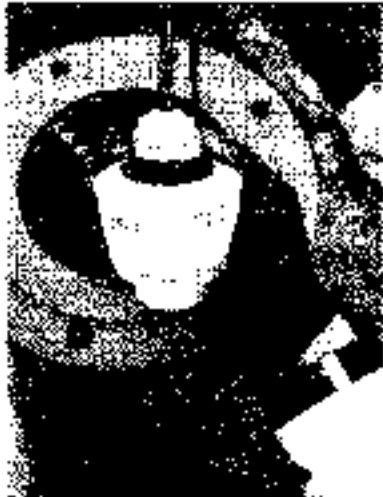
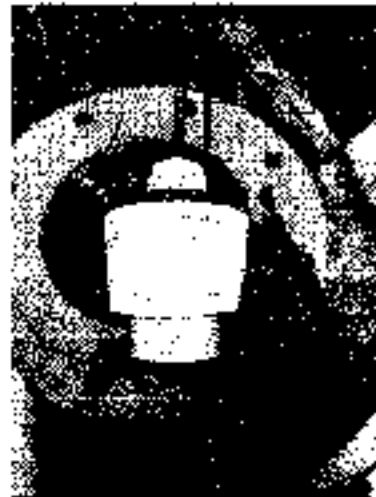
- Limpieza del sensor 1

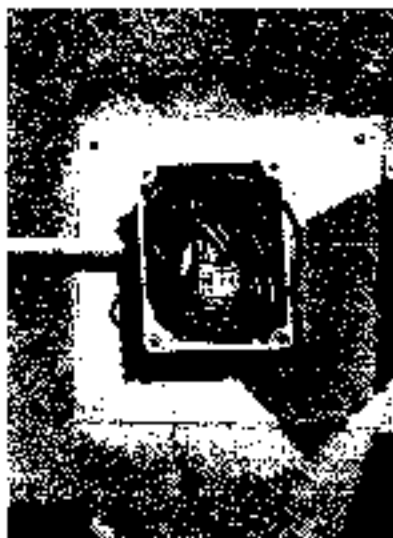
- Limpieza de la parte interior del soporte del sensor 2

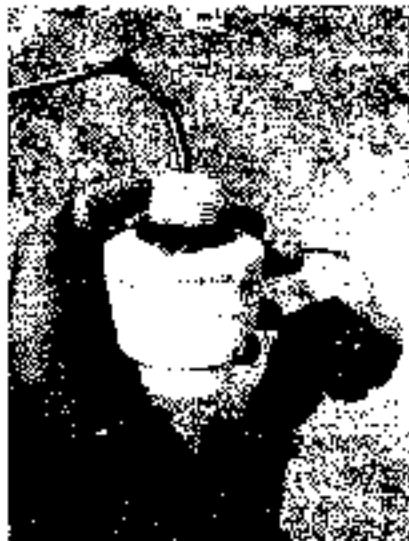
- Limpieza del sensor

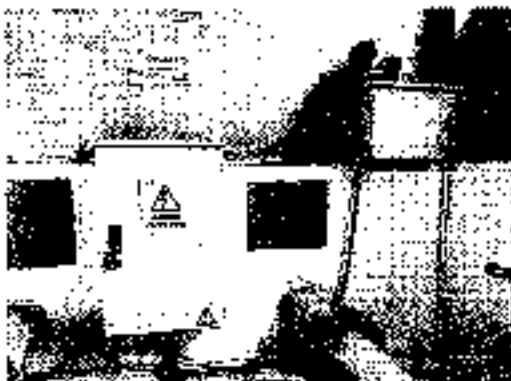
- Limpieza del encerramiento donde se encuentra el RTU

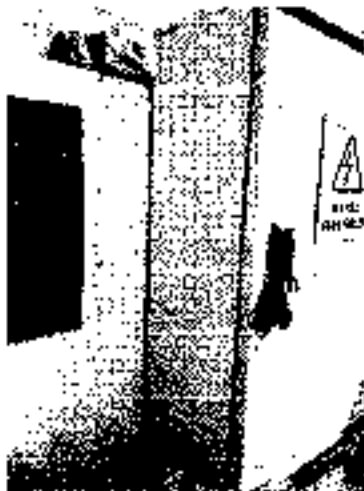
- Cara lateral derecha

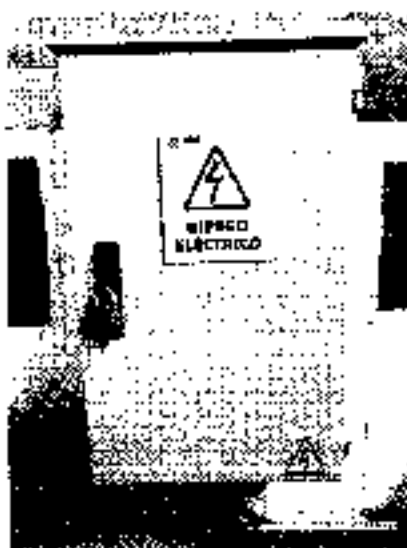
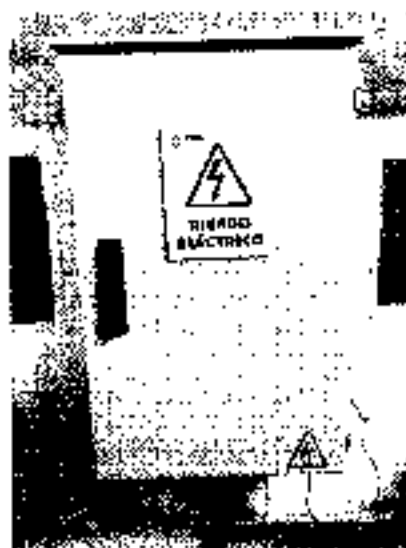
- Cara frontal del RTU

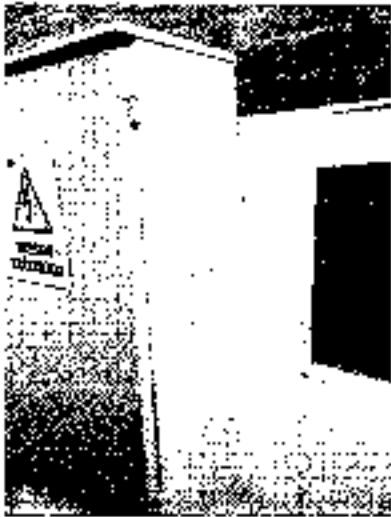
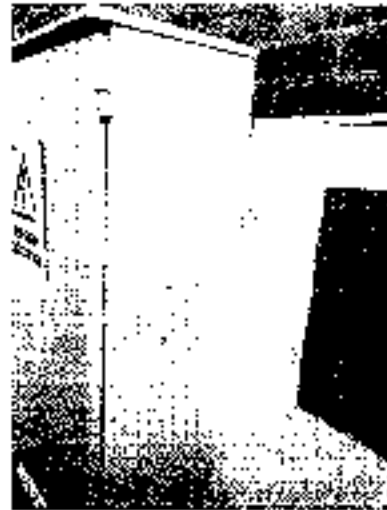
- Cara lateral izquierda del RTU

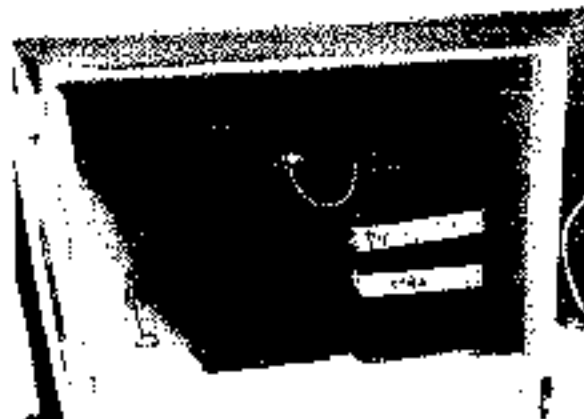
- Cara interna de caja de baterías

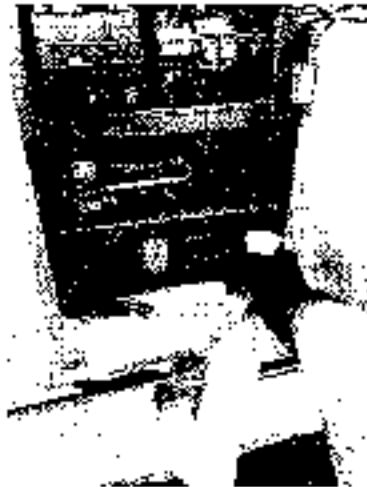
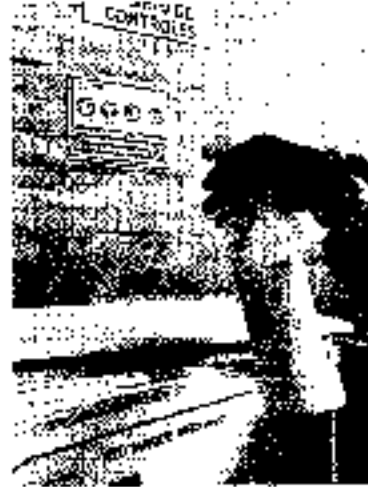
- Fumigación de insectos
