DOCUMENTOS ACTA 04 CONT 024-20 HENKEL INTERNACIONAL

Contrato No.	024 DEL 08 DE JULIO DE 2020		
Objeto	OPTIMIZACIÓN Y MANTENIMIENTO AL SISTEMA DE TELLMETRIA IMPLEMENTADO EN LA EMPRESA ISACUERENA DE ACUEDUCTO Y ALCANTARILLADO IBAL S A E S.P OFICIAL		
Valor total	\$ 375'499 999		
Contratista	HENKEL INTERNACIONAL S A S		
Supervisor	HAROLD ROSEMBERT RODRIGUEZ SANCHEZ - DIRECTOR OPERATIVO. CARLOS ANDRES CAMACHO ACUÑA - PROFESIONAL UNIVERSITARIO II SUPERVISOR		
Fecha de inicio	31 DE JULIO DE 2020		
Fecha de terminación	31 DE JULIO DE 2021		
Plazo de Ejecución	12 MESES		
FECHA DE ELABORACIÓN DEL ACTA PARCIAL	Año	Mes	Día
	2021	04	16 ✓
En la ciudad de Ibagué, en la fecha antes indicada, contratista y supervisor suscriben la presente Acta Parcial No. 4 del contrato antes identificado. Para completar y soportar los trámites necesarios para su correspondiente pago.			
Periodo informado	15 DE MARZO DE 2021 – 16 DE ABRIL DE 2021 ✓		
Actividades desarrolladas	Las actividades realizadas se encuentran anexas a la presente acta y reposa en su contrato original.

Asunto: Plan de trabajo de Mantenimiento telemetría

Con referencia al contrato N° 024 de MANTENIMIENTO AL SISTEMA DE TELEMETRIA, que tiene

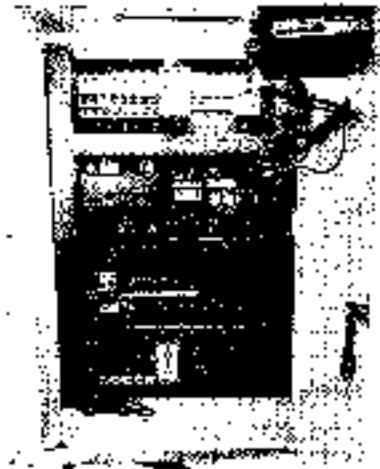
Operación de la lámpara, estado del interruptor de puerta abierta y estado de indicador local.

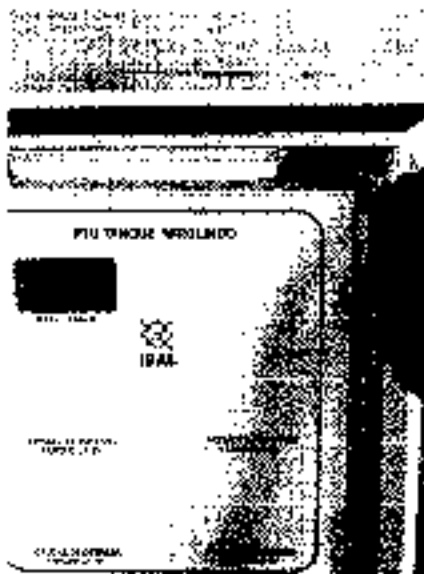
Puerta abierta, donde se observa el funcionamiento de la lámpara

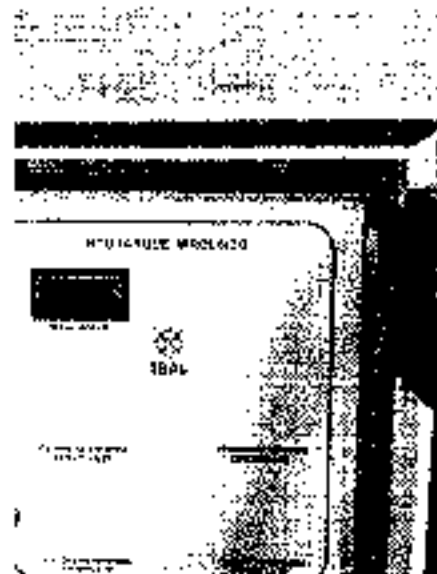
Prueba del interruptor de puerta abierta

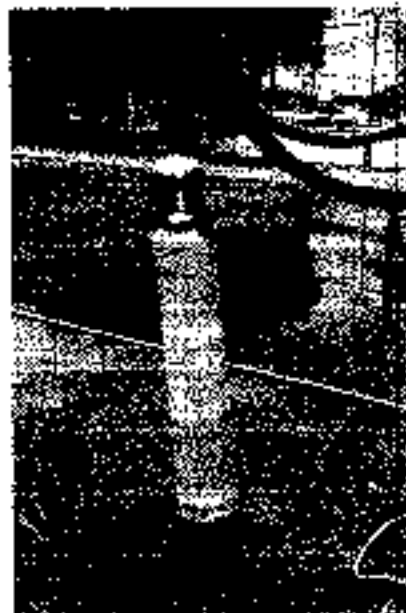
Después del mantenimiento

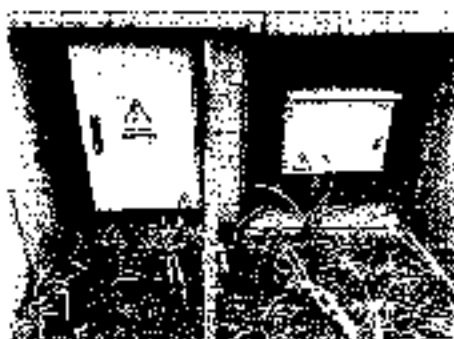
- Limpieza del encerramiento donde se encuentra el RTU

Antes del mantenimiento

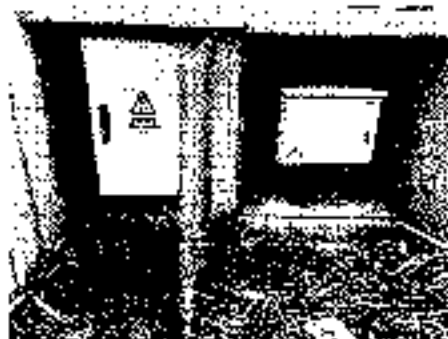
Después del mantenimiento

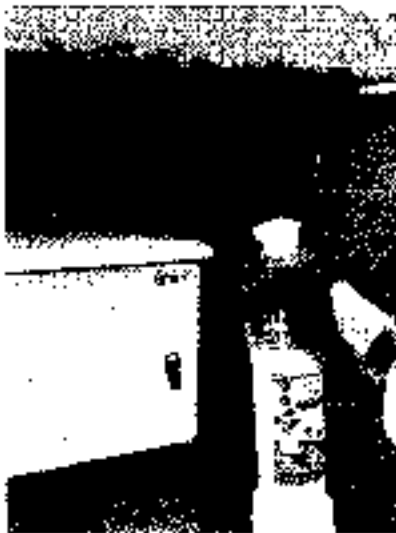
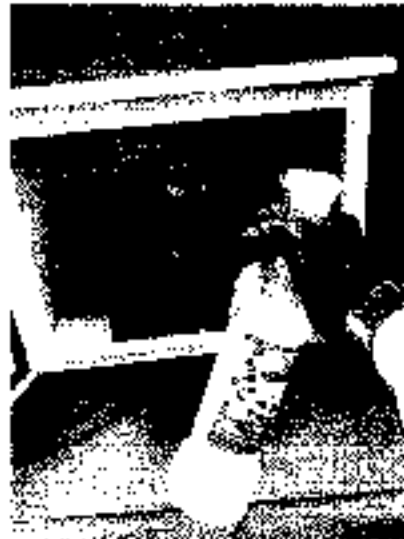
- Fumigación de insectos.

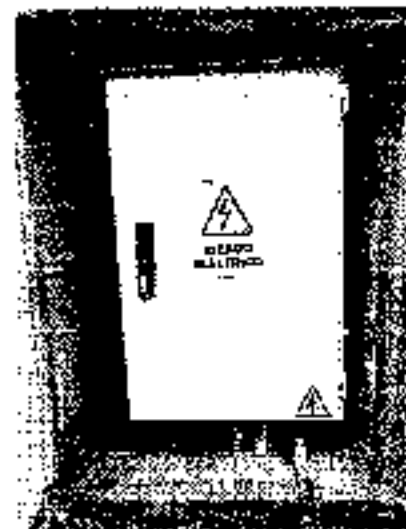
Después de mantenimiento

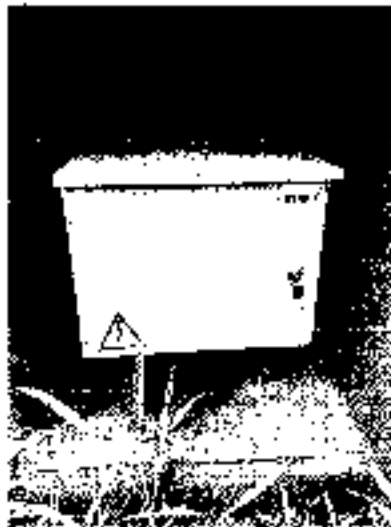
- Cara frontal de caja de baterías

Antes del mantenimiento

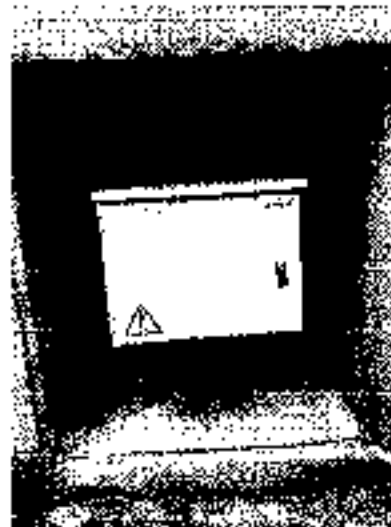
Después del mantenimiento

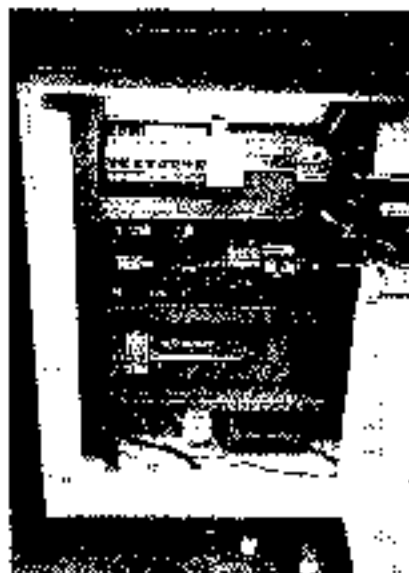
- Estado final del RTU en su interior después del mantenimiento, donde se aprecia el sellamiento de orificios para evitar ingreso de plagas.

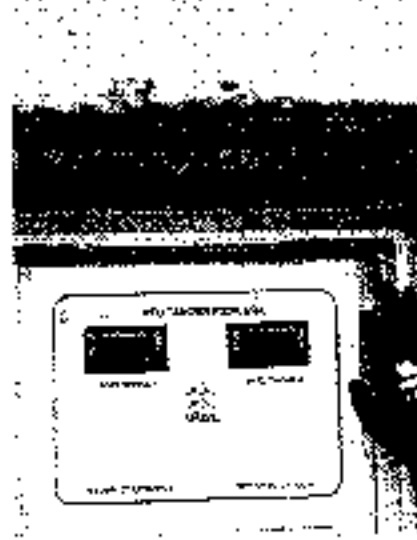
Puerta abierta, donde se observa el funcionamiento de la lámpara

Prueba del interruptor de puerta abierta

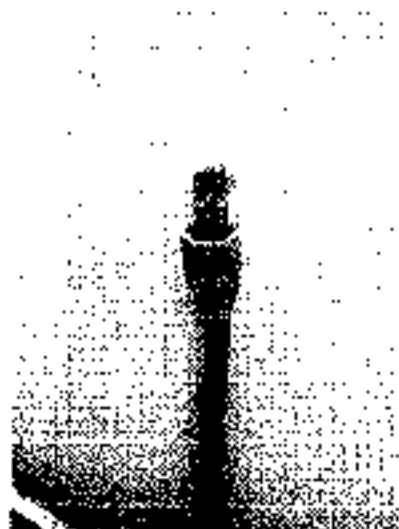
Estado de los terminales RJ45 en el cableado de datos

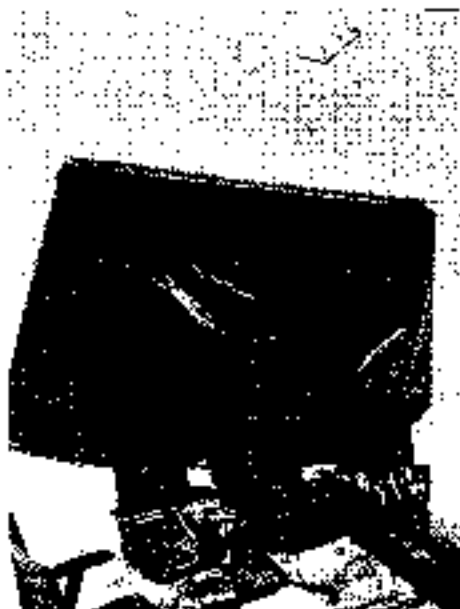
- a. Aire Acondicionado, (limpieza, nivelación de refrigerante)
- b. VIDEO WALL limpieza y verificación de conexiones.
 - Arreguacion para alimentación de pantallas por medio de UPS, Retiro de pantallas para limpieza , organización de cableado.

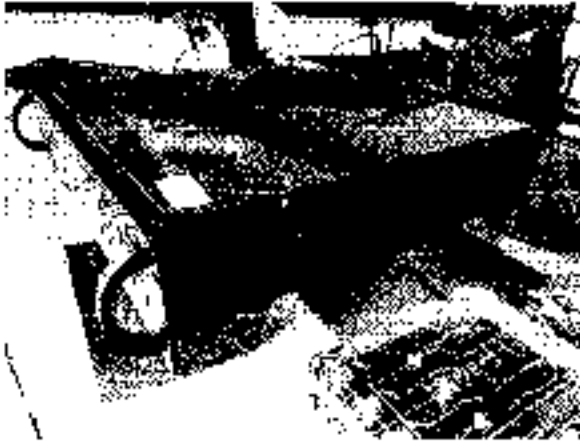
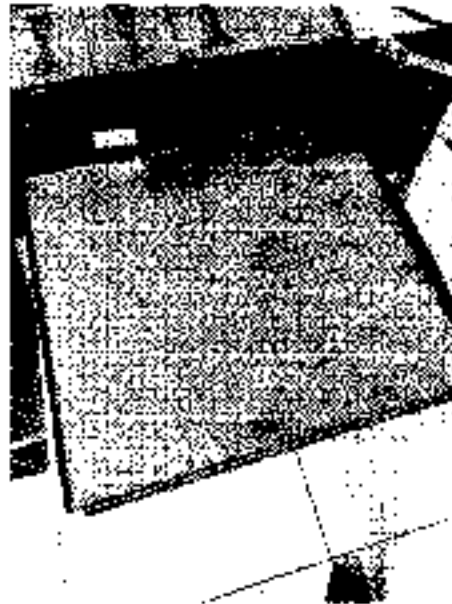
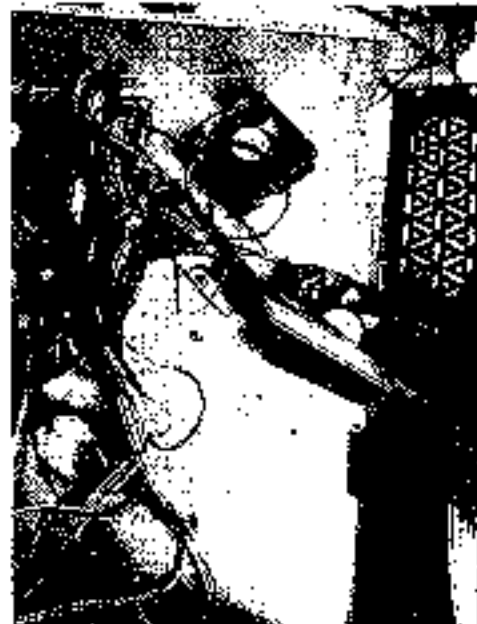
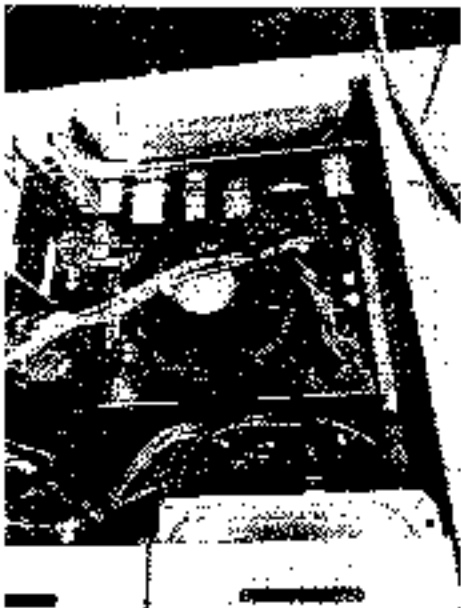
Estado inicial Antes de mantenimiento

- Mantenimiento y Limpieza a Pc No 1

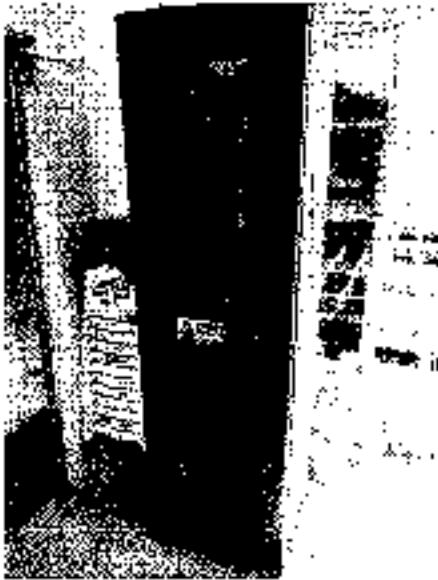
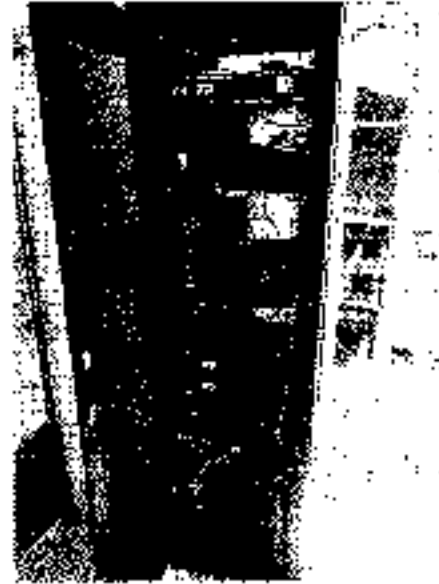
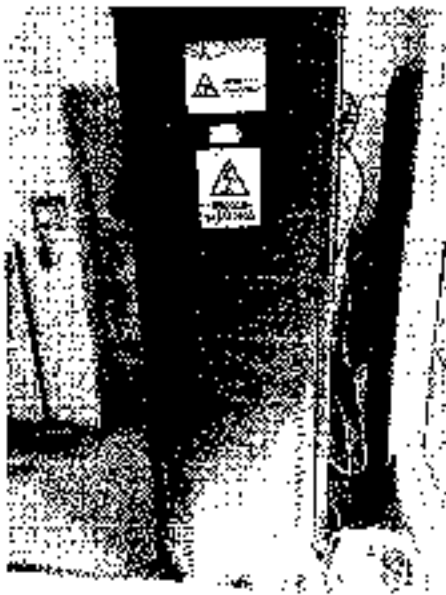
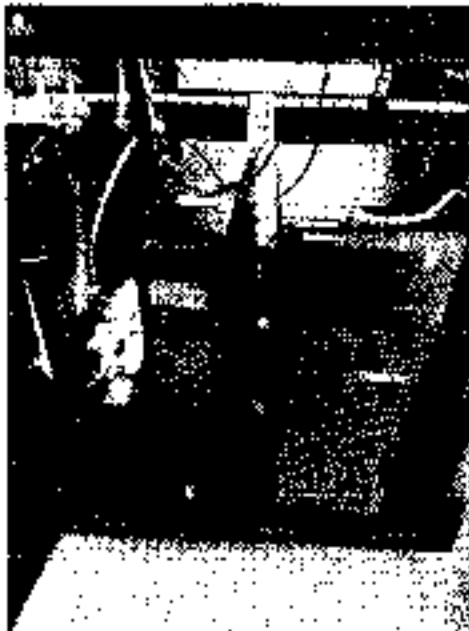
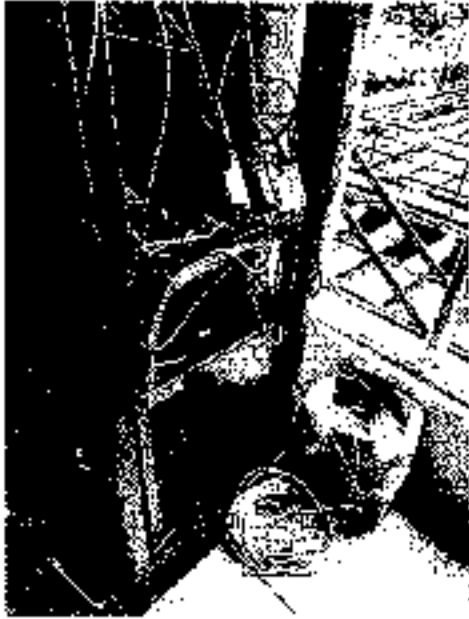
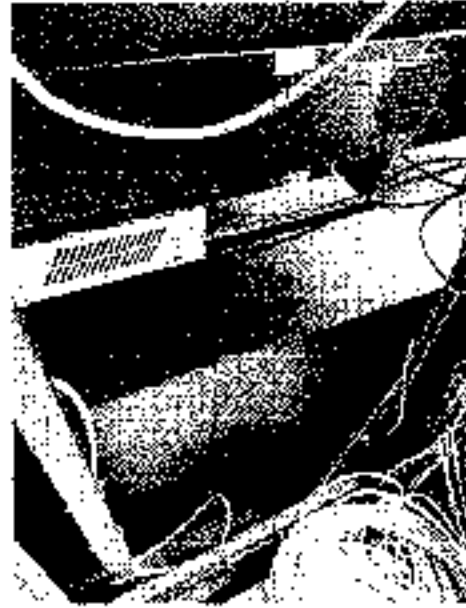
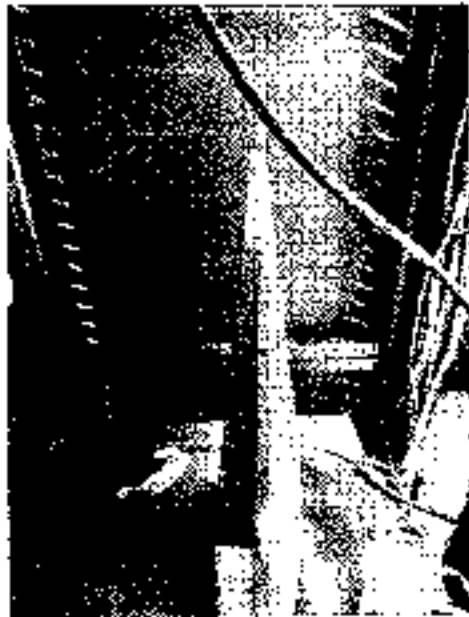
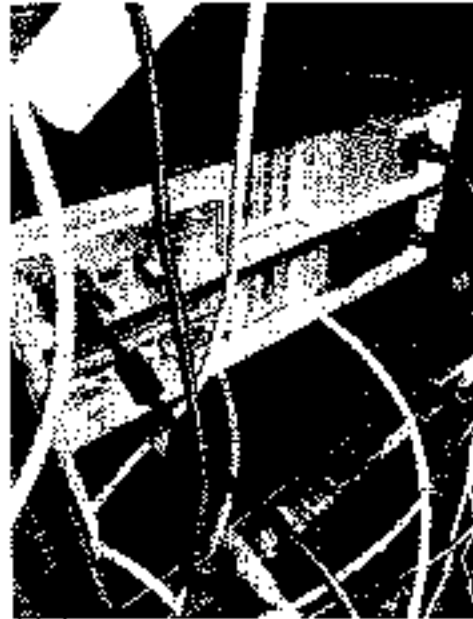
Estado inicial Antes de mantenimiento

Trabajo realizado en oficina principal CECOI: mantenimiento y limpieza a RACK y equipos instalados dentro del mismo.

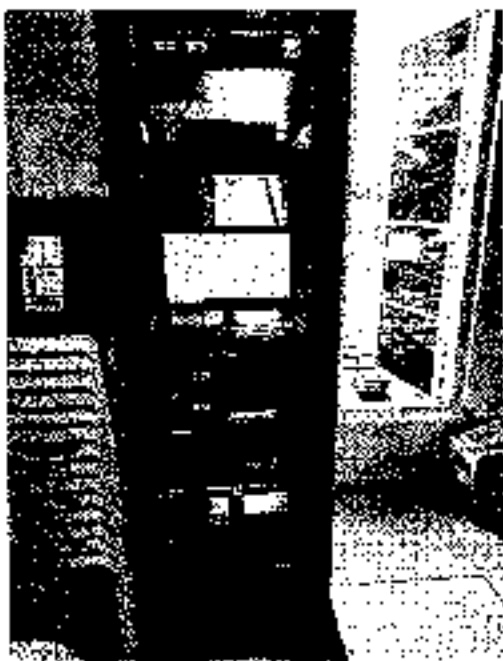
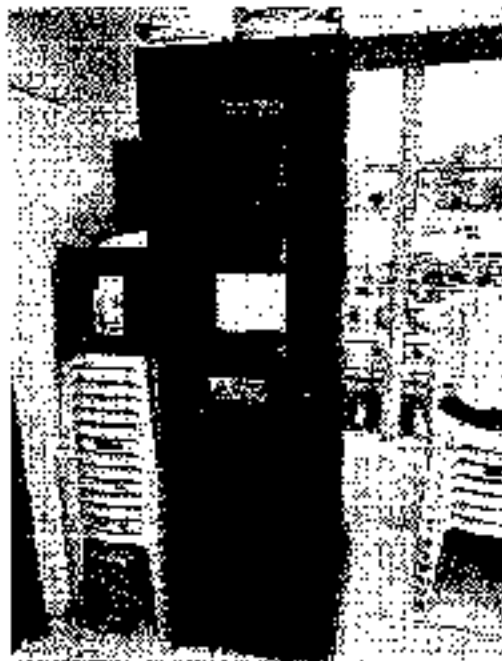
ESTADO FINAL RACK DE COMUNICACIONES

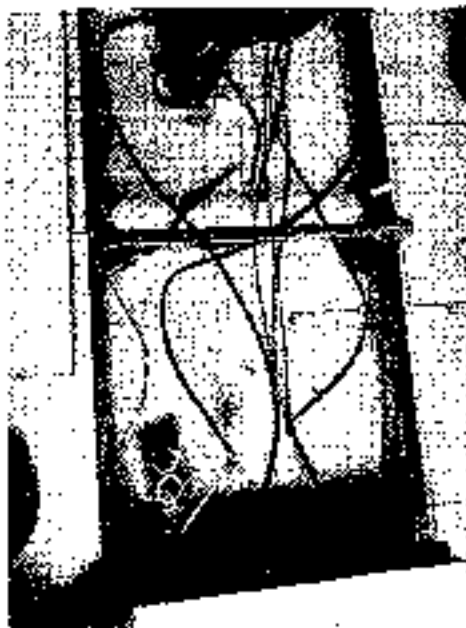
- Mantenimiento del piso falso. Antes

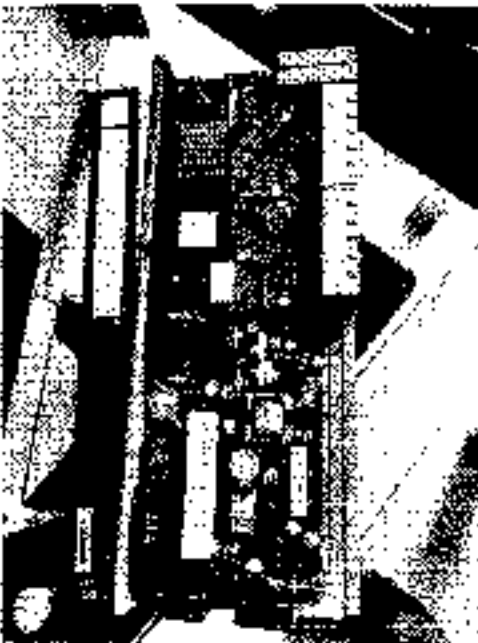
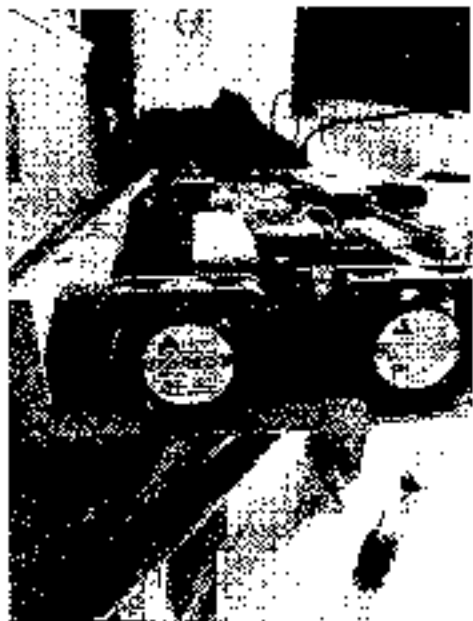
- Limpieza y mantenimiento a swich de comunicaciones

Antes del mantenimiento

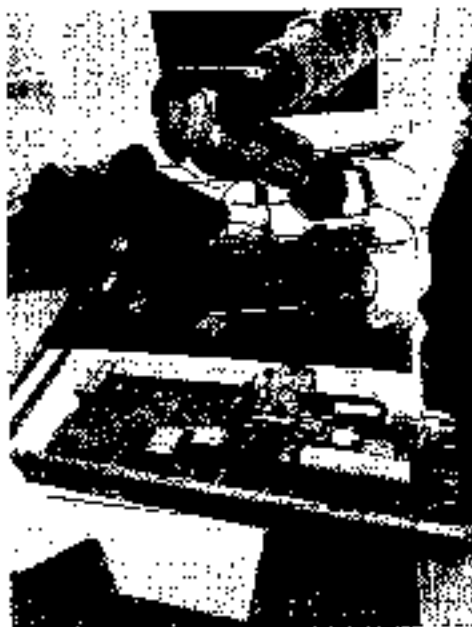
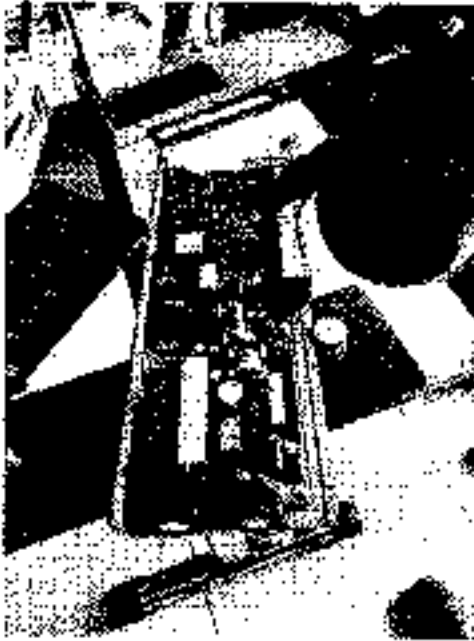
Actividades durante el mantenimiento

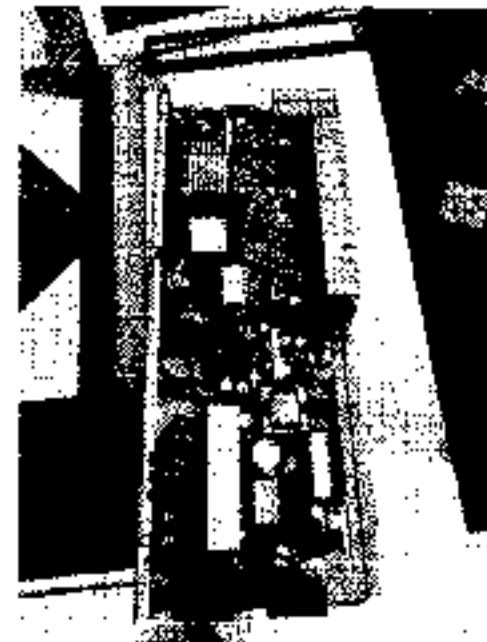
Despues de mantenimiento

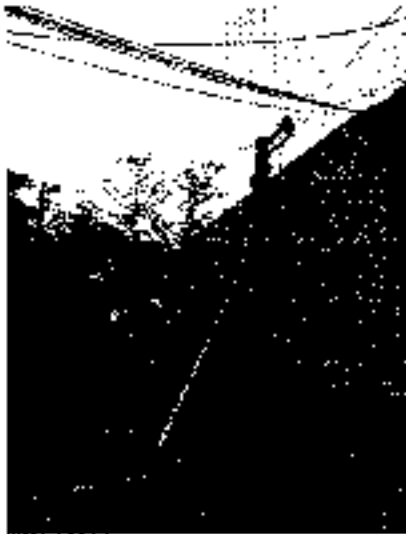
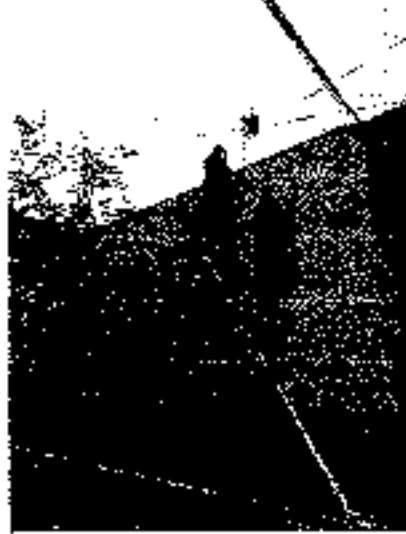
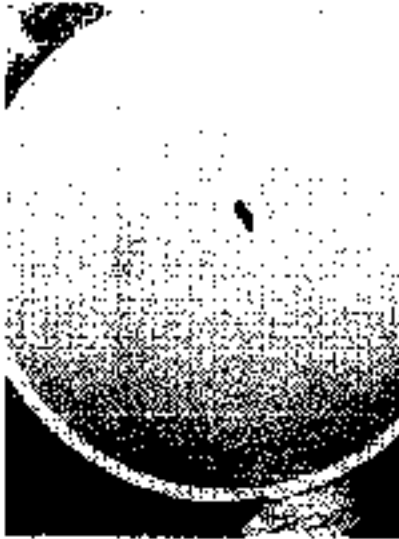
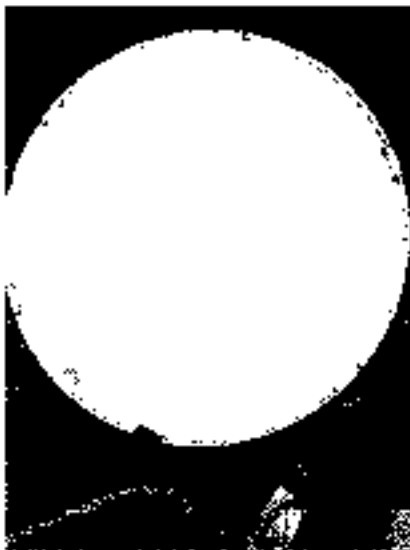
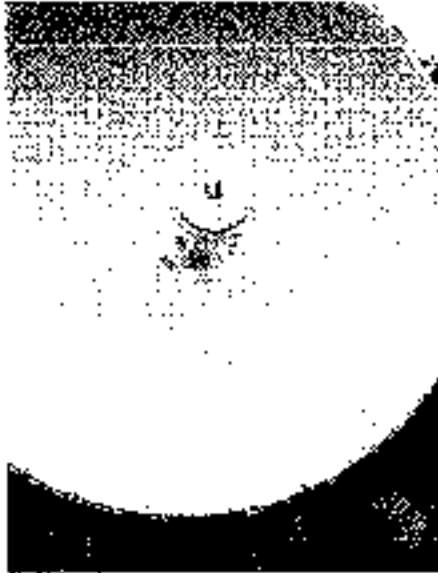
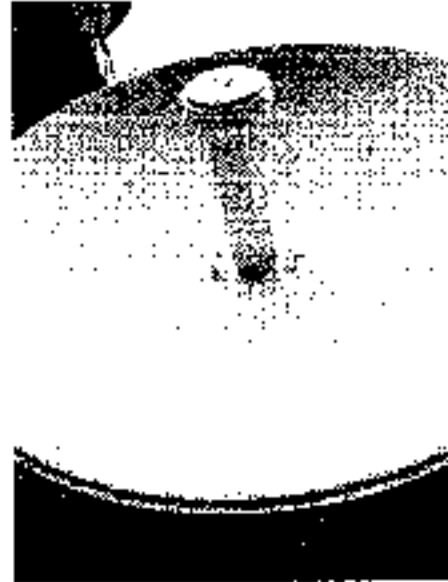
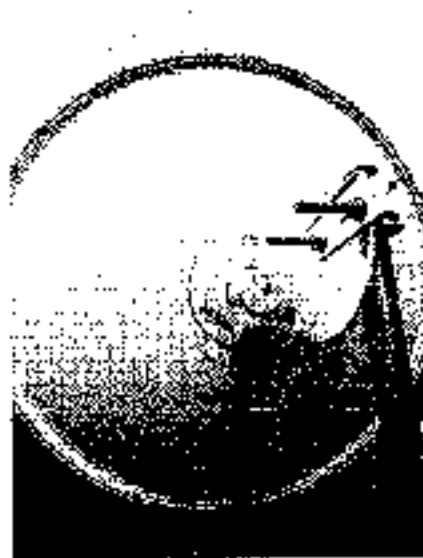
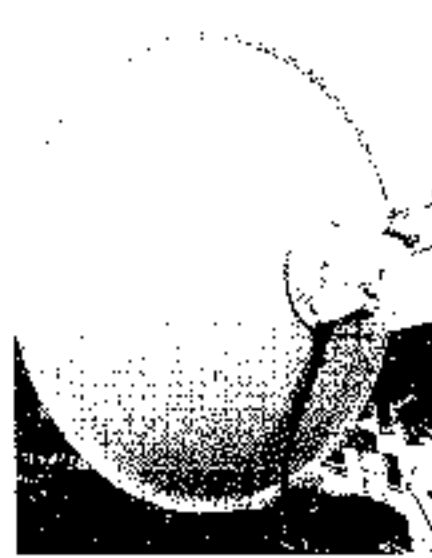
- Limpieza y mantenimiento a radio de comunicaciones receptor de señal principal, desde la torre la cascada.

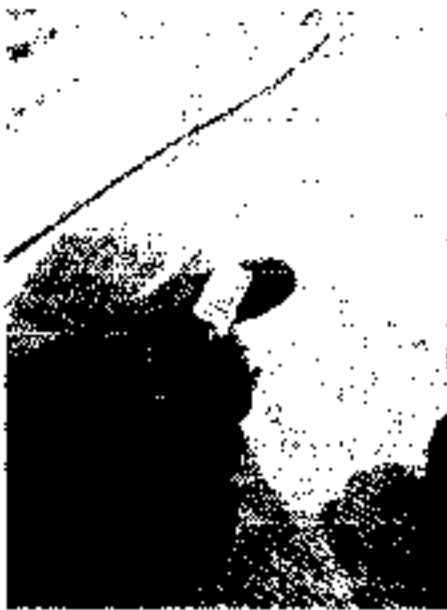
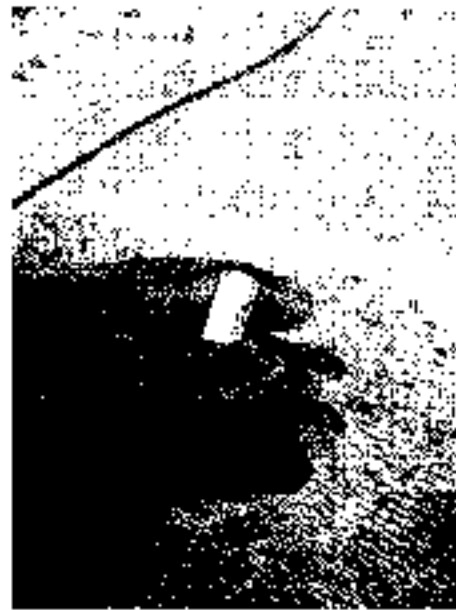
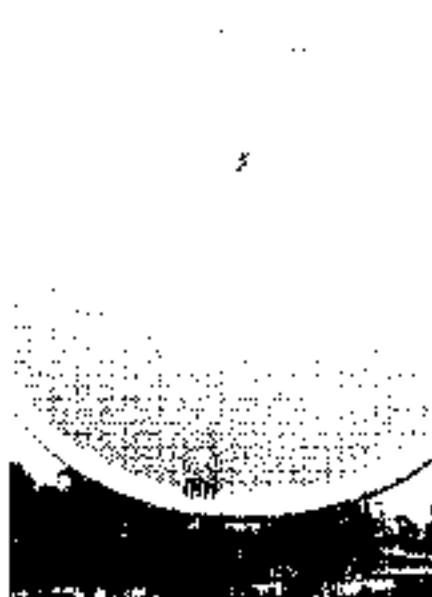
- Limpieza y mantenimiento radio de comunicaciones receptor camara combeirna

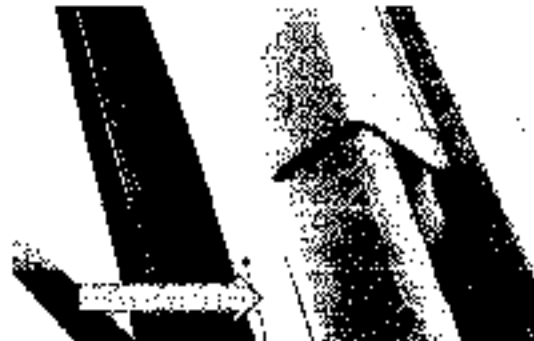
- Radio rocket dispositivo el cual se cambia de la antena sectorial, en caso de descarga eléctrica.

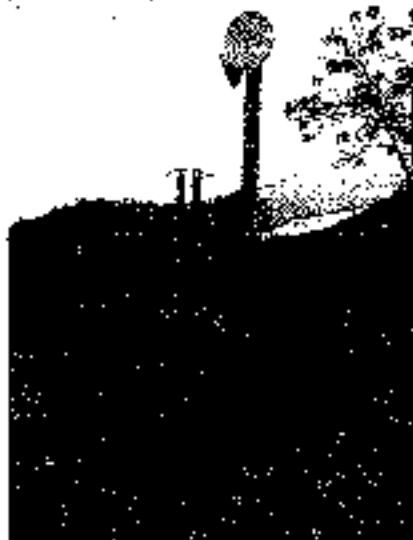
- Mástil o torre, Radios

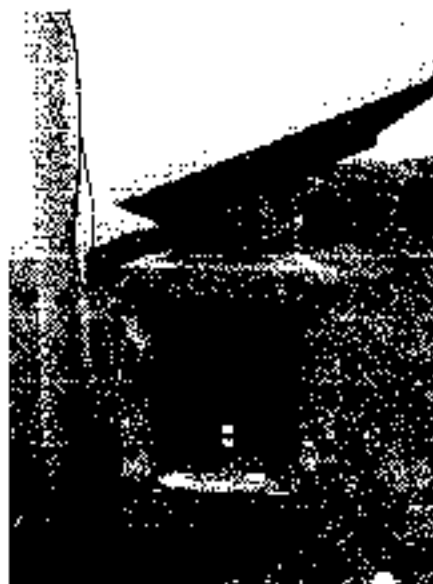
- paneles solares c. Baterías, a. Antenas

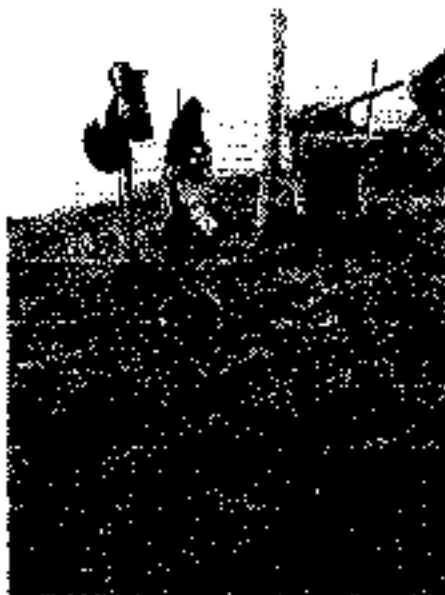
Estado final repetidor, garantizando un excelente funcionamiento para la comunicación de cámara bocatoma combeima al CECOI

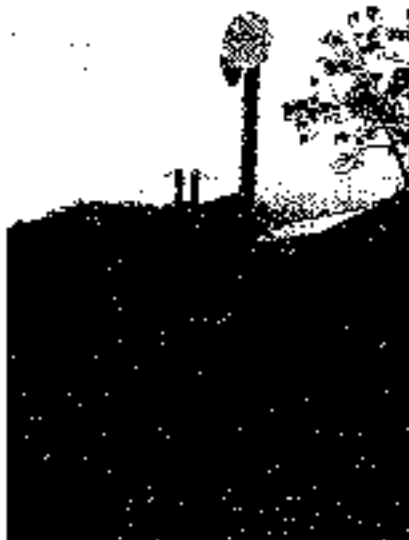
1. Limpieza y mantenimiento e paneles solares, puestos para la carga correspondiente de 2 baterías instaladas, las cuales alimentan el sistema de repetición de Cámara Combeima a CECOL.
2. Mástil o torre, Radios
3. paneles solares d. Baterías, e. Antenas

se realizará limpieza, verificación de cableado instalado, alineación con informe de espectro de comunicación.

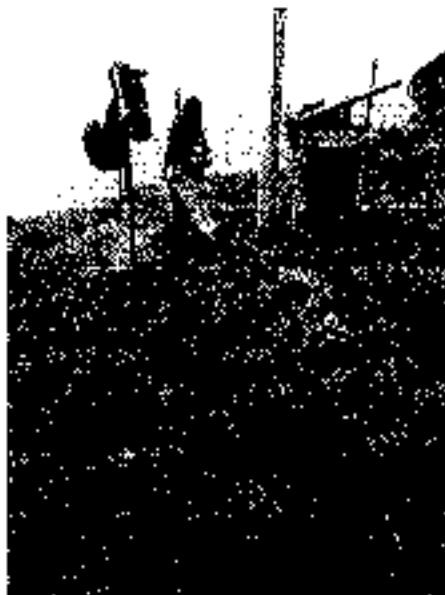
Estado final repelidor, garantizando un excelente funcionamiento para la comunicación de cámara bocatomá combeima al CECOI

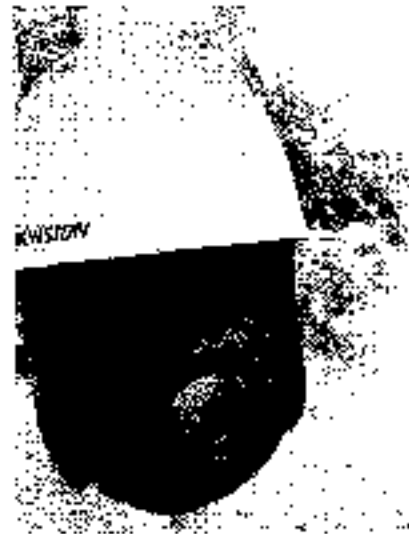
Después.

Se realizó mantenimiento y limpieza a la cámara domo PTZ, la cual se evidencia con rastros de telaraña, insectos y demás, damos limpieza y respectiva fumigación para evitar plagas y en caso tal, daño de equipos.

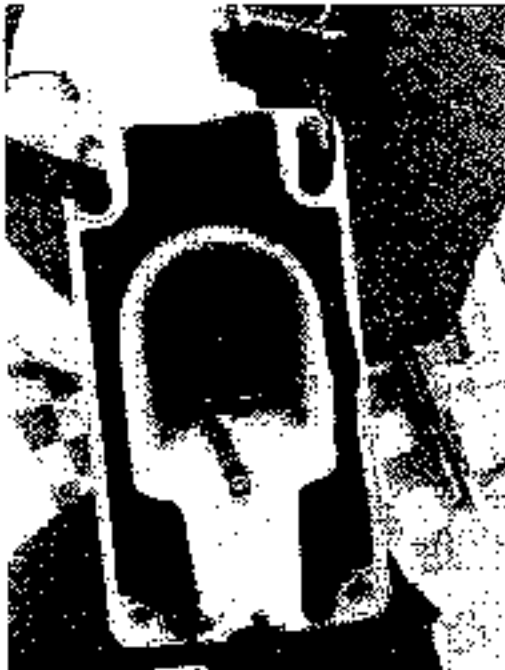
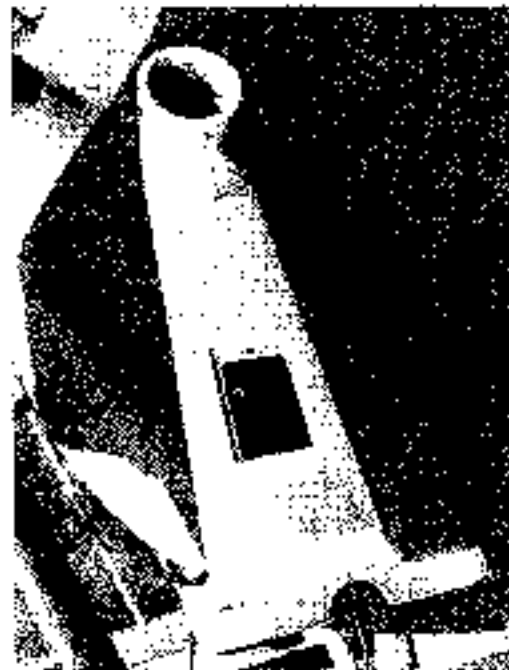
- Limpieza dentro de los soportes de la cámara (telarañas e insectos), obstruye movimiento.

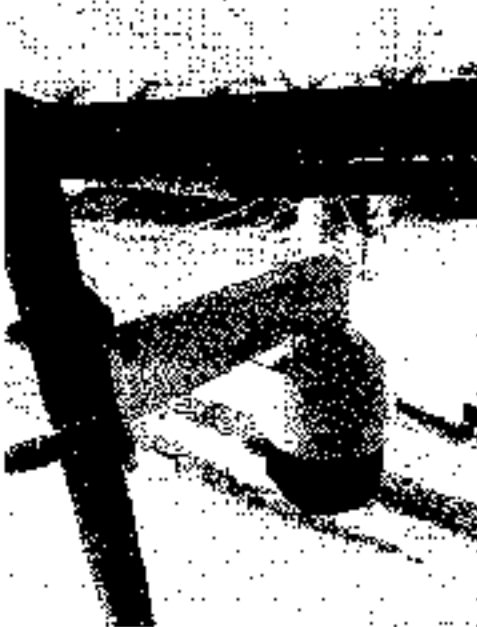
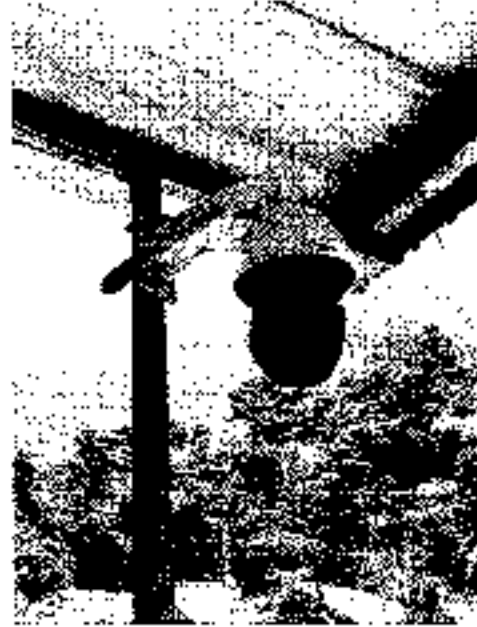
- Verificación estado del cableado de comunicación

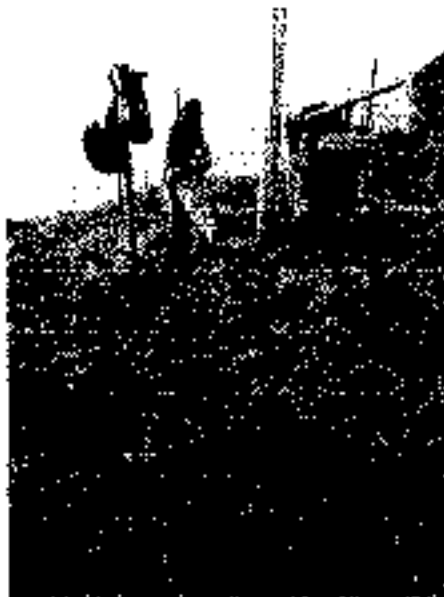
Estado final repetidor, garantizando un excelente funcionamiento para la comunicación de cámara bocatomas combelma al CECO!

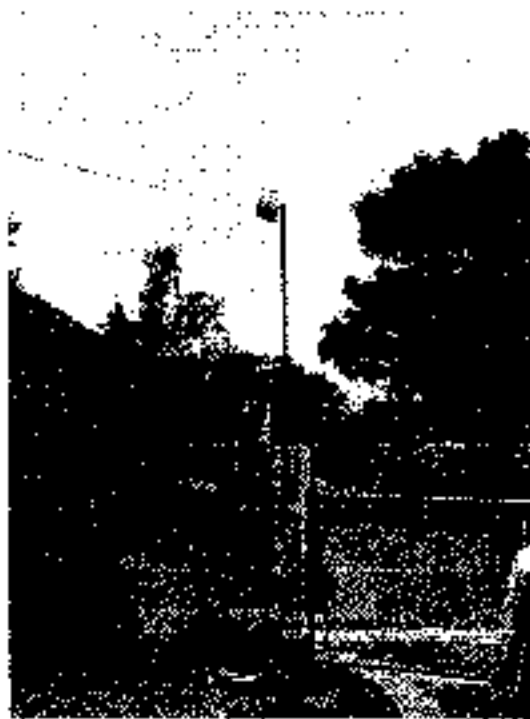
1. Antena transmisora, del sitio al nodo de comunicación.
