## Fwd: DOCUMENTOS CUENTA ACTA 02 , CONT 24-20 HENKEL INTERNACIONAL

<b>Contrato No.</b>	024 DEL 06 DE JULIO DE 2020						
<b>Objeto</b>	OPTIMIZACIÓN Y MANTENIMIENTO AL SISTEMA DE TELEMETRÍA IMPLEMENTADO EN LA EMPRESA IBAGUERENA DE ACUEDUCTO Y ALCANTARILLADO IBAL S.A E.S.P OFICIAL						
<b>Valor total</b>	\$ 375'499.999						
<b>Contratista</b>	HENKEL INTERNACIONAL S.A.S						
<b>Supervisor</b>	HAROLD ROSEMBERT RODRÍGUEZ SÁNCHEZ – DIRECTOR OPERATIVO. CARLOS ANDRES CAMACHO ACUÑA – PROFESIONAL UNIVERSITARIO II, DIRECCIÓN OPERATIVA						
<b>Fecha de Inicio</b>	31 DE JULIO DE 2020						
<b>Fecha de terminación</b>	31 DE JULIO DE 2021						
<b>Plazo de Ejecución</b>	12 MESES						
<b>FECHA DE ELABORACIÓN DEL ACTA PARCIAL</b>							
	<table border="1"> <thead> <tr> <th>Año</th> <th>Mes</th> <th>Día</th> </tr> </thead> <tbody> <tr> <td align="center">2020</td> <td align="center">11</td> <td align="center">26</td> </tr> </tbody> </table>	Año	Mes	Día	2020	11	26
Año	Mes	Día					
2020	11	26					
En la ciudad de Ibagué, en la fecha antes indicada, contratista y supervisor suscriben la presente Acta Parcial No. 2 del contrato antes identificado. Para completar y soportar los trámites necesarios

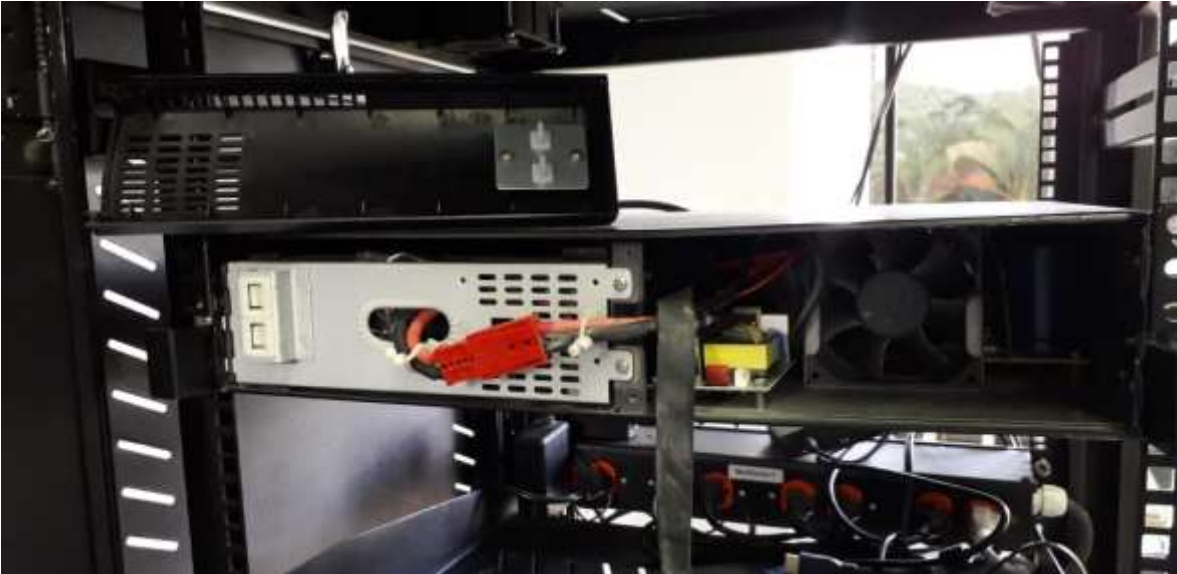
ANTES

- Limpieza, prueba y mantenimiento a UPS

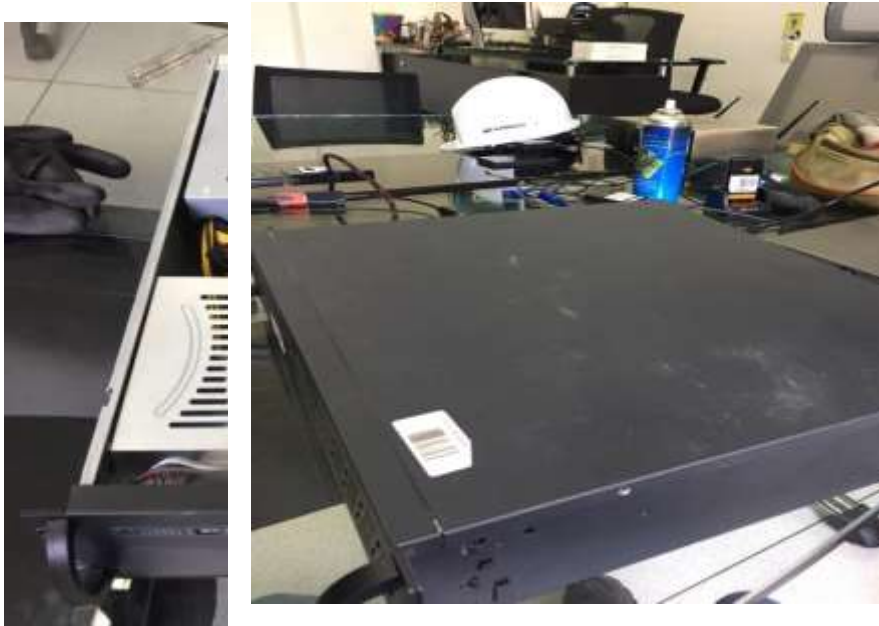
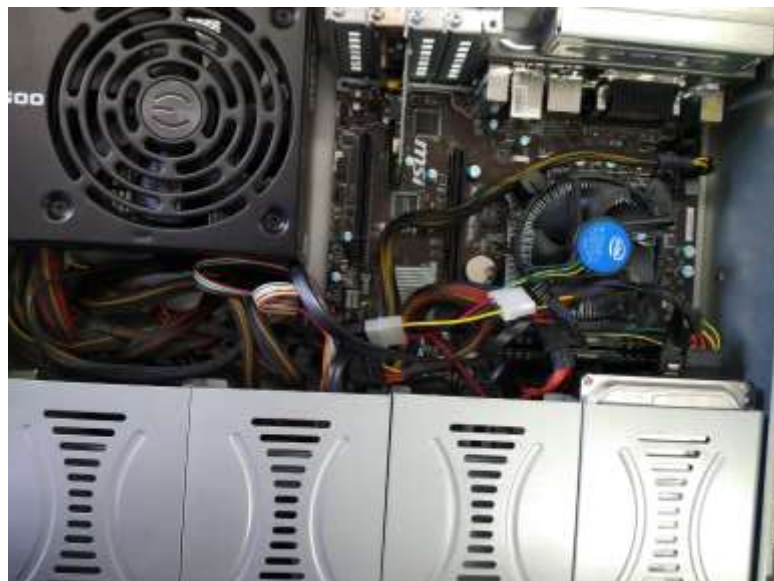
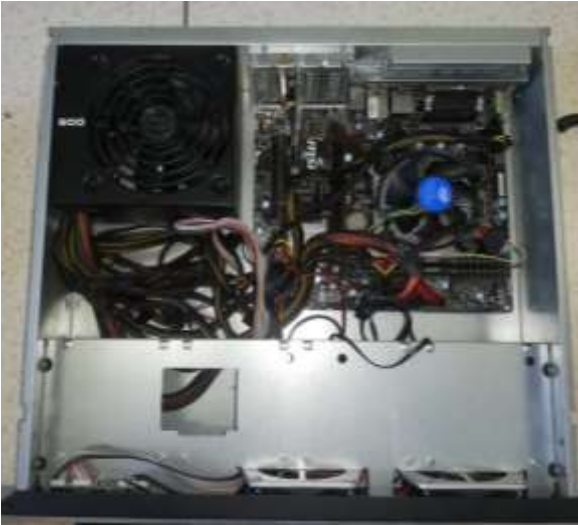
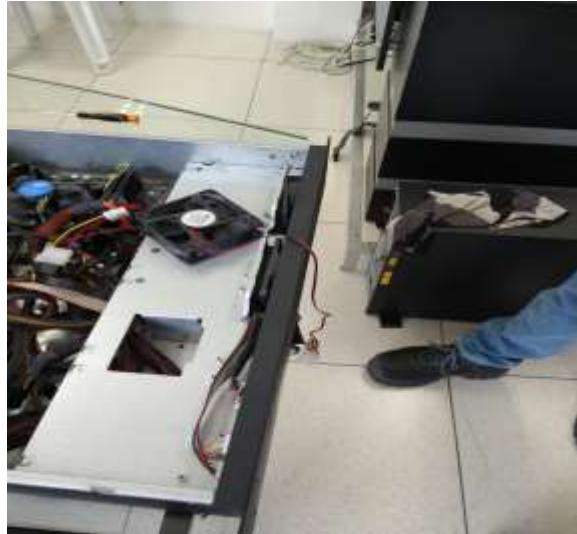
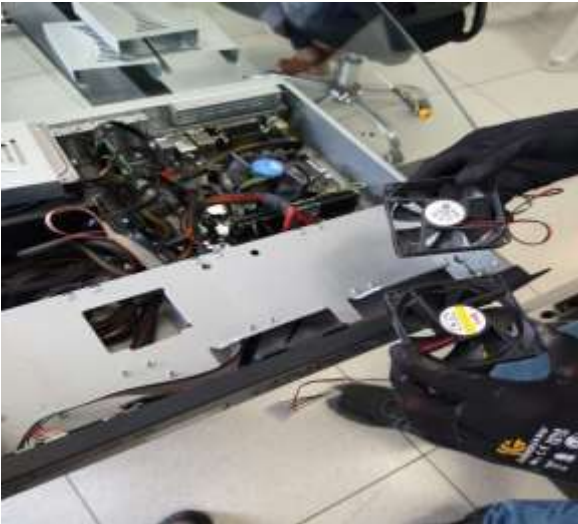
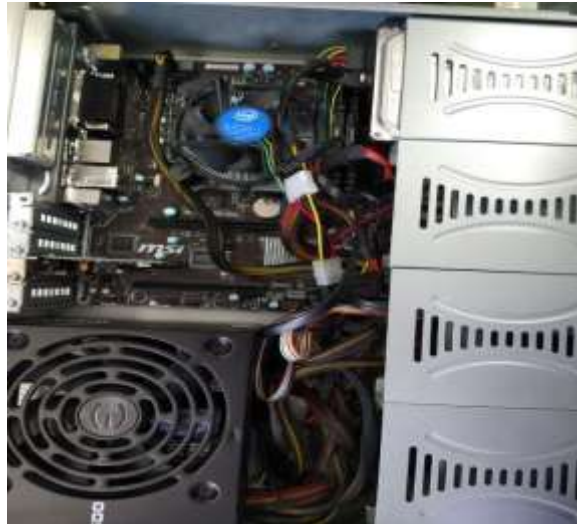
Estado inicial de mantenimiento

- Mantenimiento y Limpieza a Pc No 1

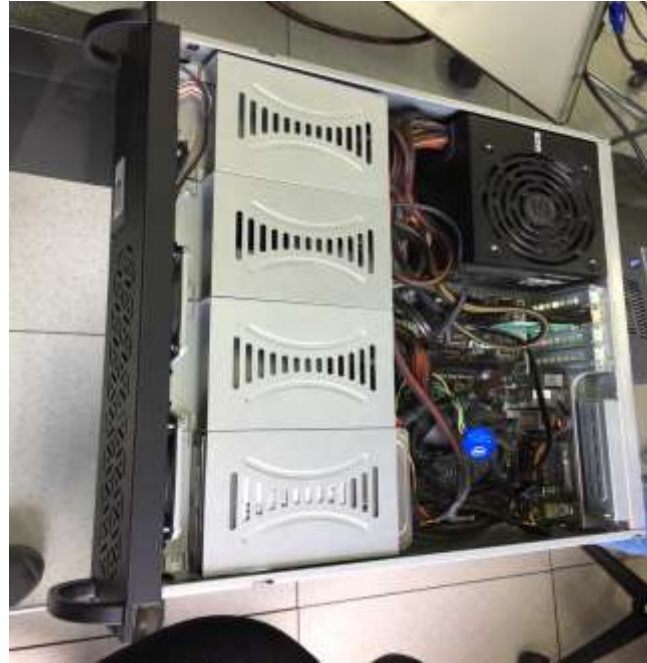
- 
- Mantenimiento y Limpieza a Pc No 2

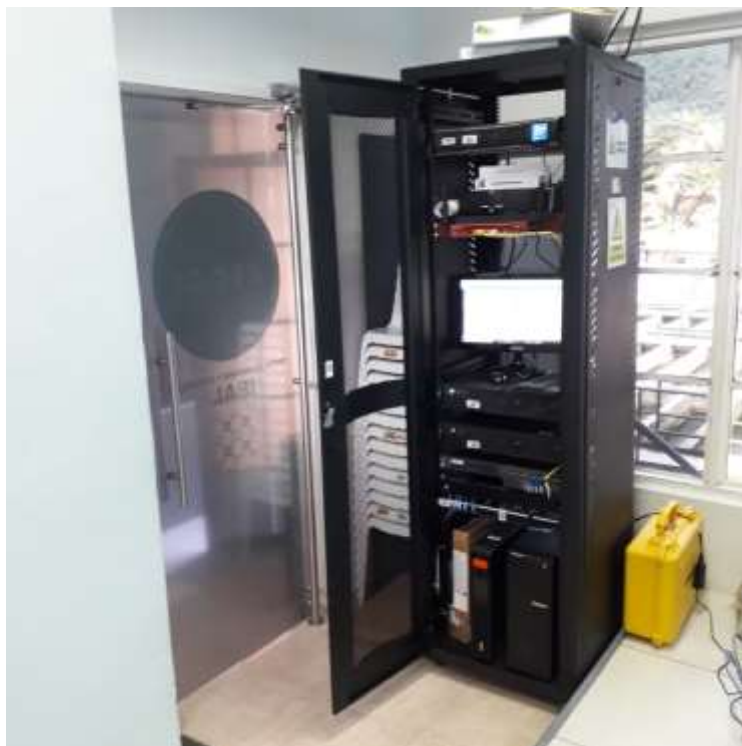
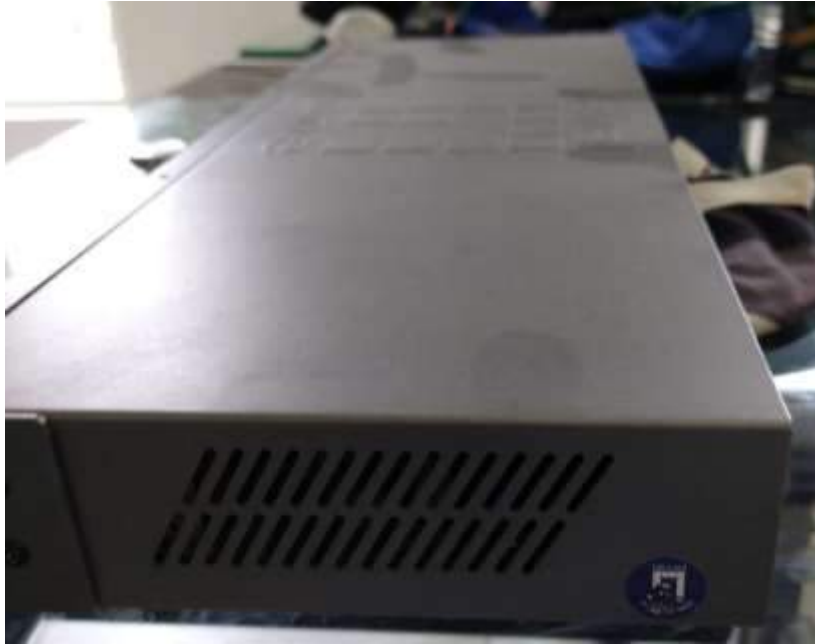
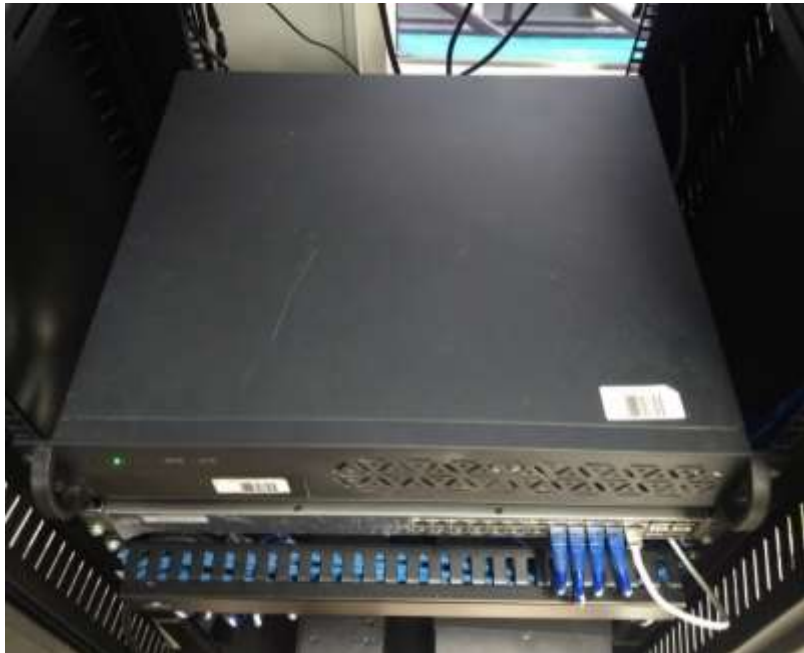
Trabajo realizado en oficina principal CECOI: mantenimiento y limpieza a RACK y equipos instalados dentro del mismo.

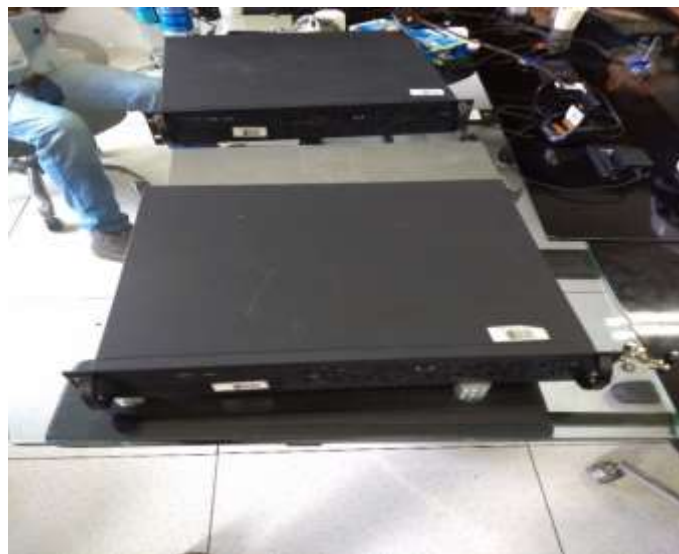
Despues de mantenimiento a PC1, PC2, UPS, SWICH

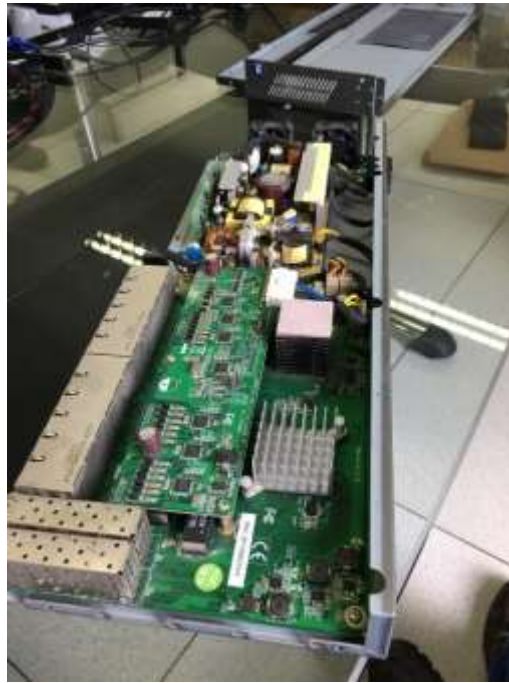
- Limpieza y mantenimiento a swich de comunicaciones
- Antes

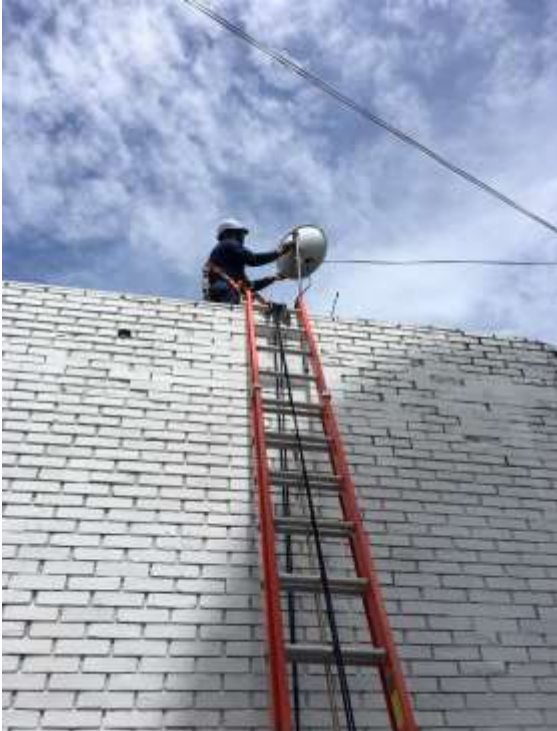
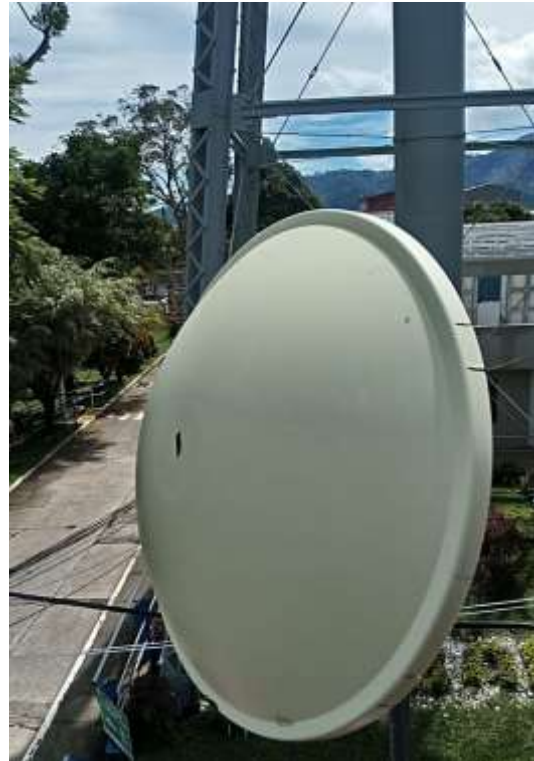
Antes Del Mantenimiento

- Limpieza y mantenimiento a radio de comunicaciones receptor de señal principal, desde la torre la cascada.

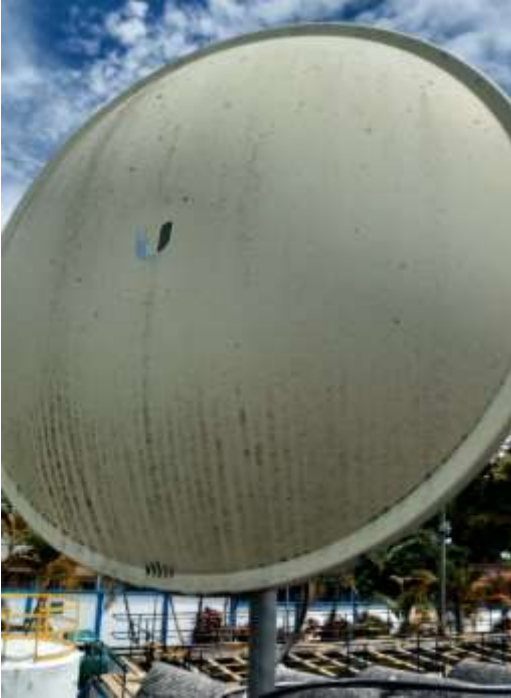
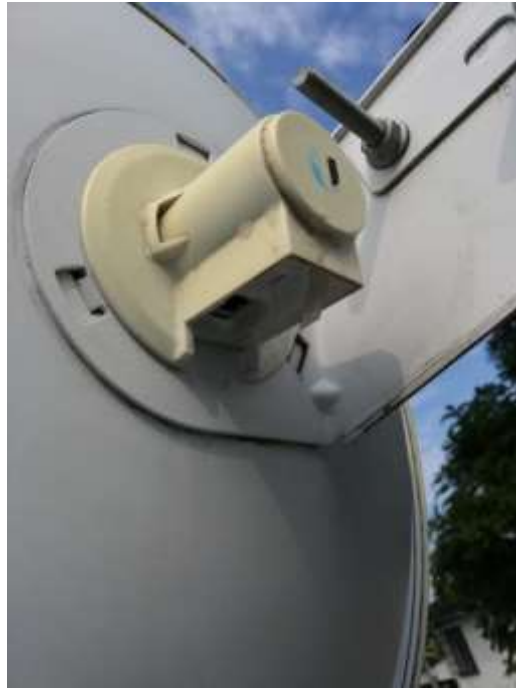
**Antes**

- Limpieza y mantenimiento a radio de comunicaciones receptor camara combeima

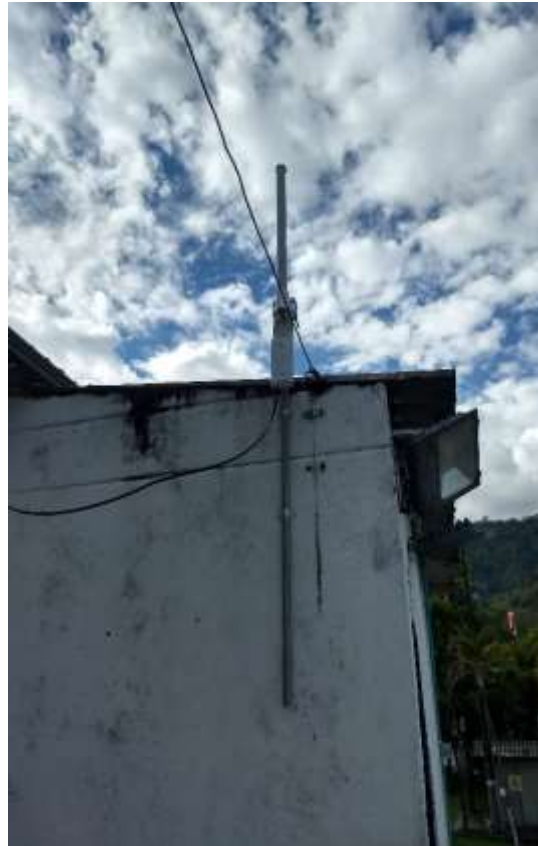
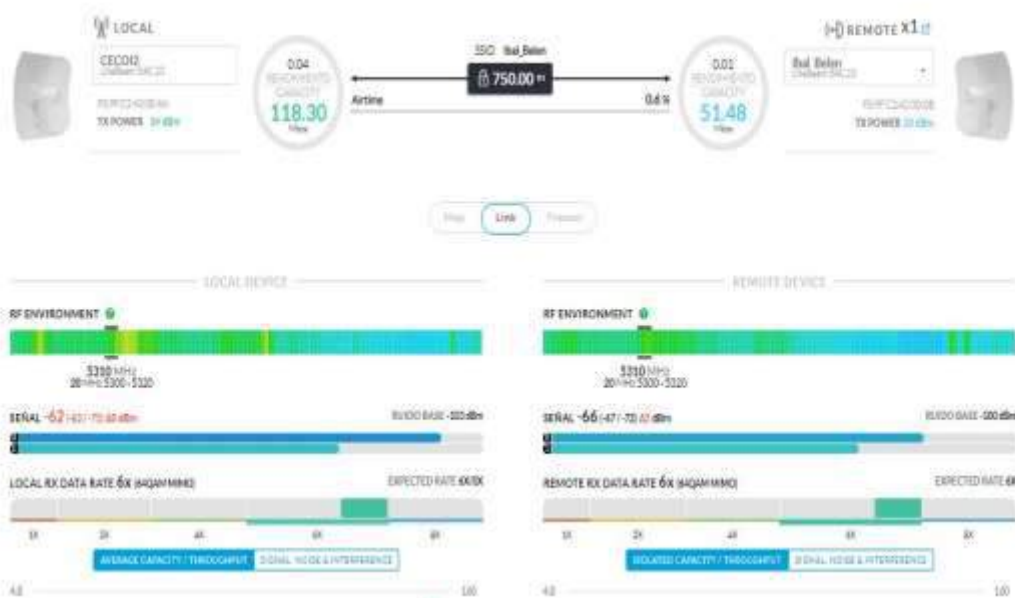
- Limpieza y mantenimiento a radio de comunicaciones receptor tanque Belen y ciudad, el cual tambien trasmite la señal del tanque Aurora.

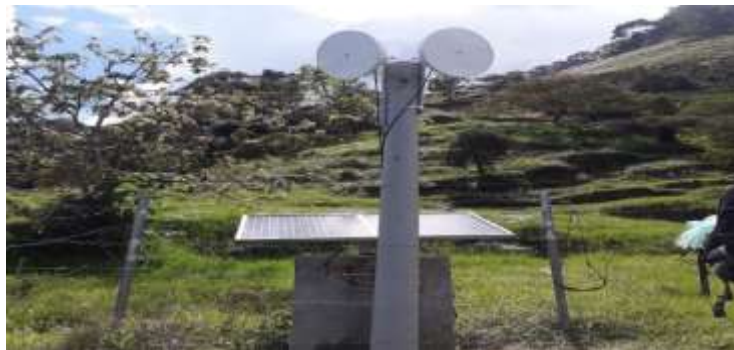
- Mástil o torre, Radios

**b. - Las Palmas:** Mástil o torre, radios, paneles solares, baterías, antenas

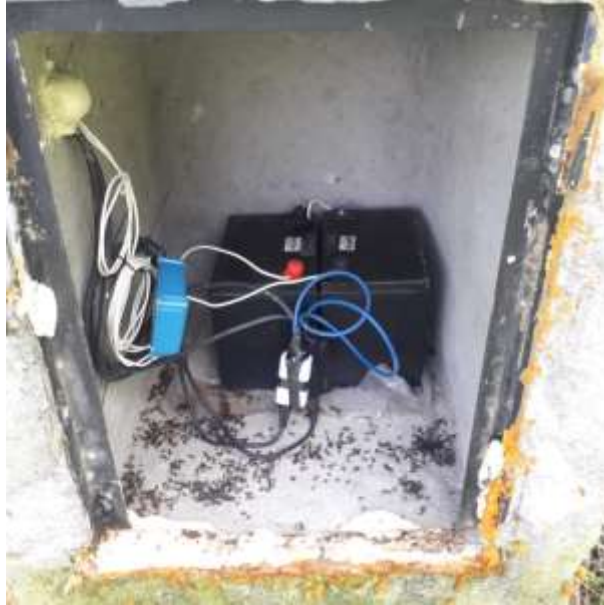
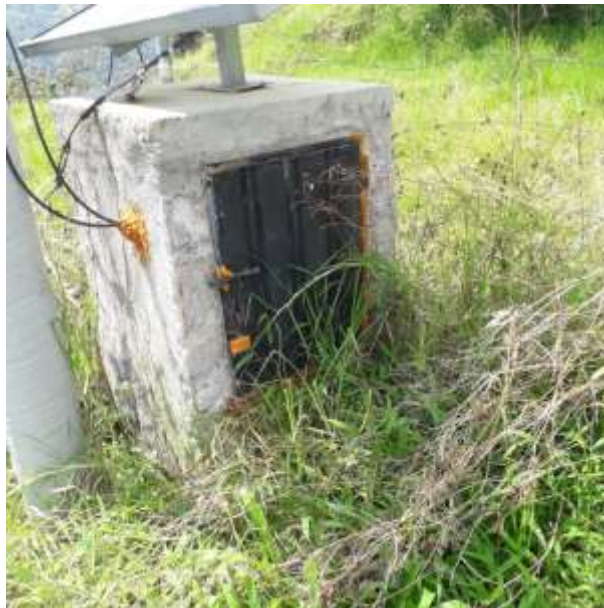
**Antes del mantenimiento**

**Estado final repetidor, garantizando un excelente funcionamiento para la comunicación de cámara bocatoma combeima al CECOI**

Para finalizar, se realizó un cambio de radios de comunicación en el enlace de la bocatoma combeima-vereda las palmas-CECOI por daño de los radios de comunicación. radios. Los instalados son de última generación, por lo tanto, el enlace se dejó funcionando de manera correcta

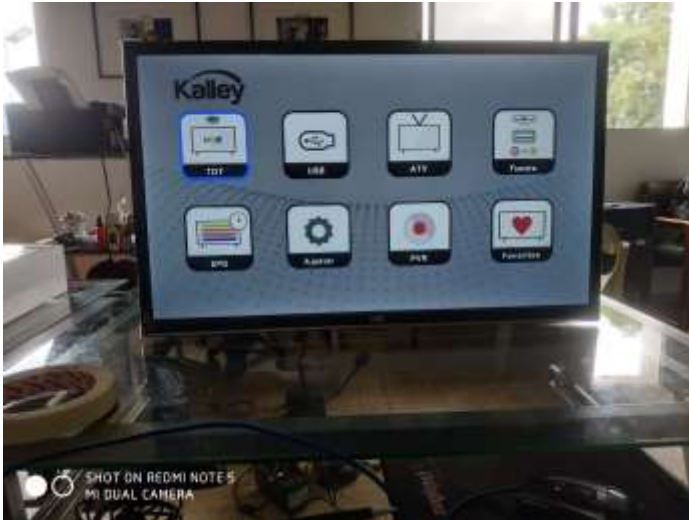
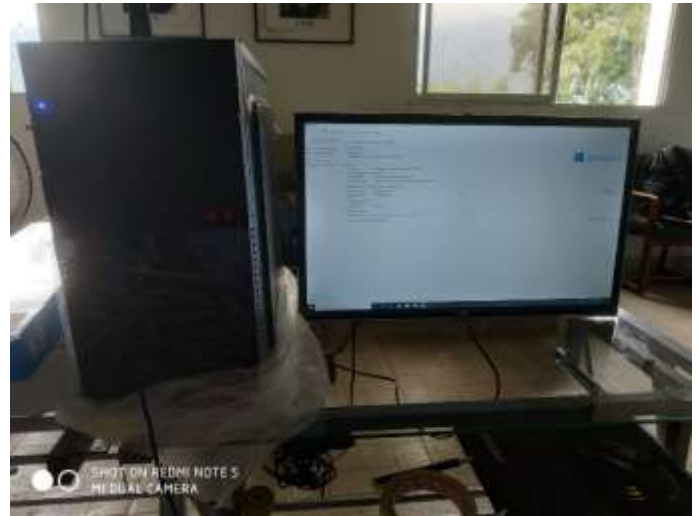
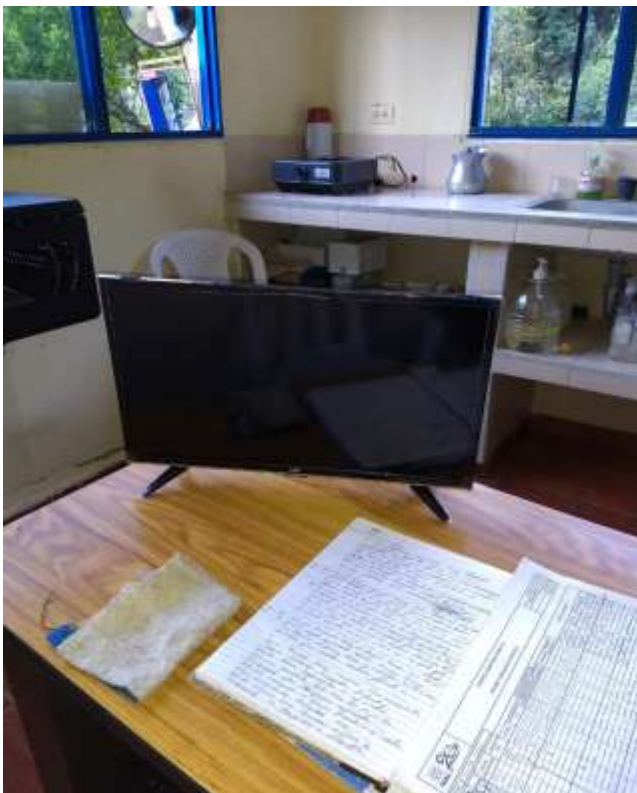
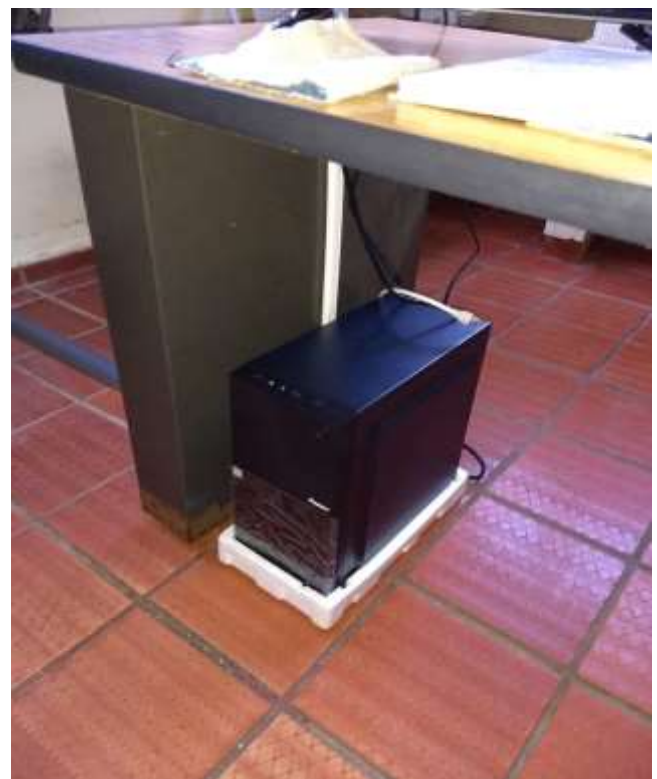
**d. Instalación y puesta en servicio de un computador como estación de monitoreo de video.**

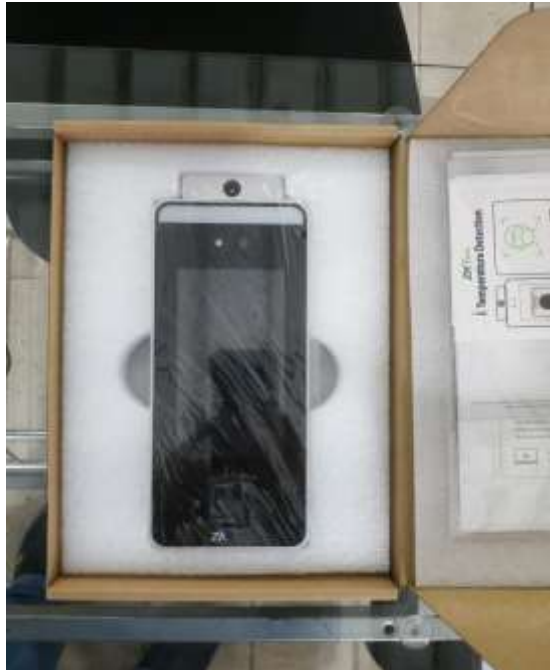
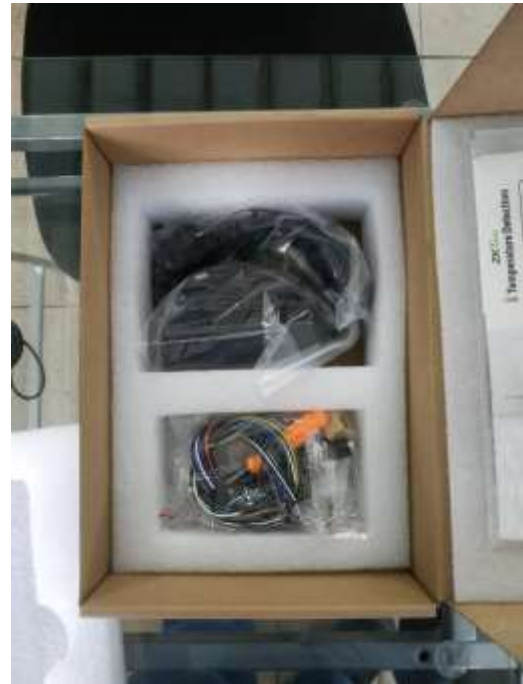
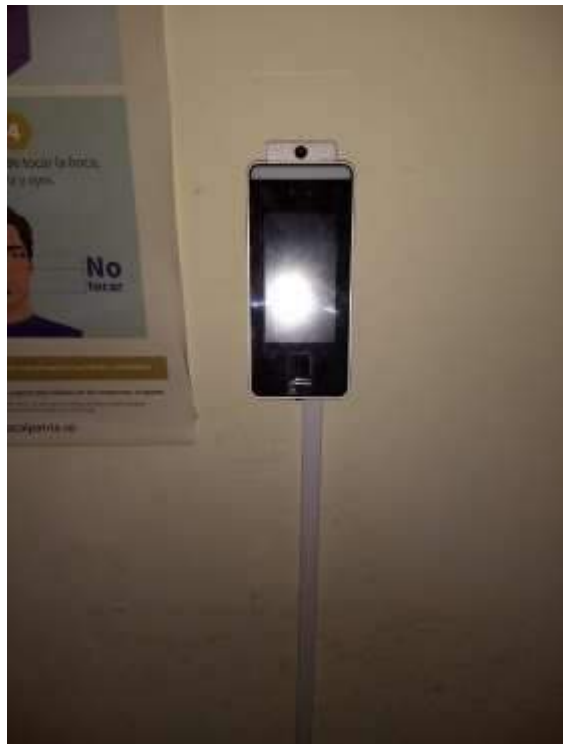
**e. Instalación y puesta en servicio de un control Biométrico con reporte a las oficinas administrativas.**

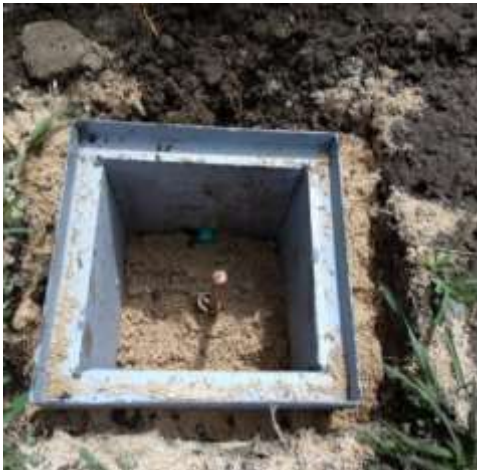
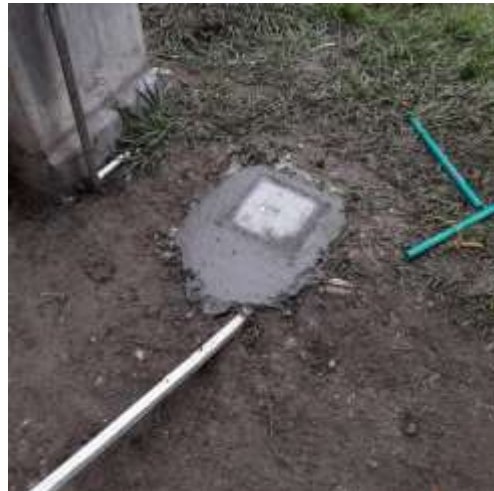
✓ Instalación Puesta A Tierra

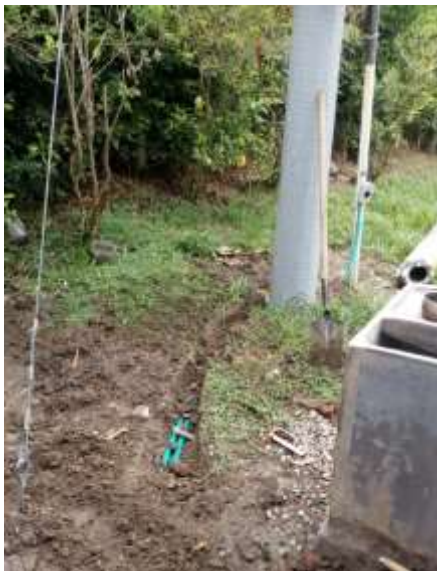
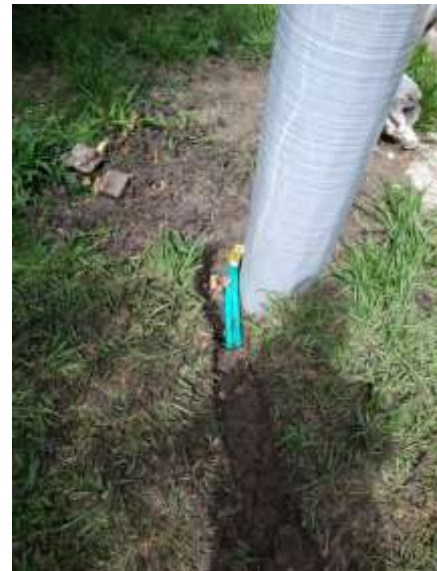
✓ Tubería Proveniente del Poste

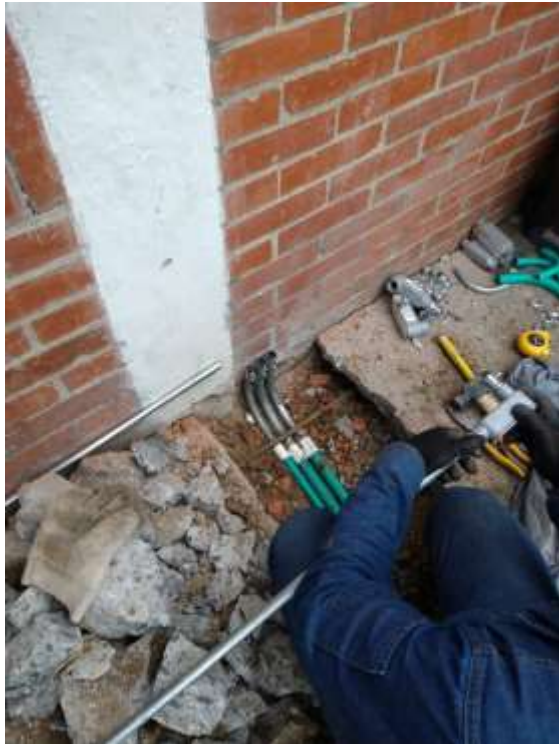
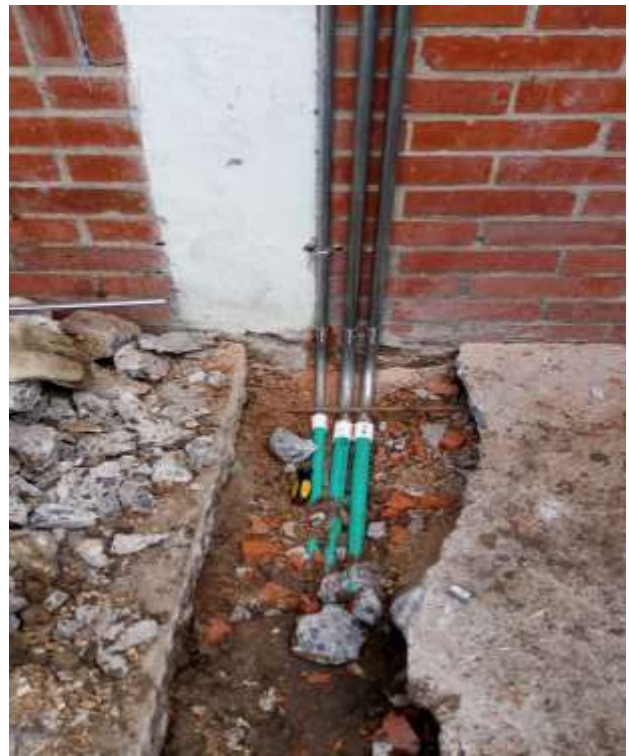
✓ Cambio de la Tubería

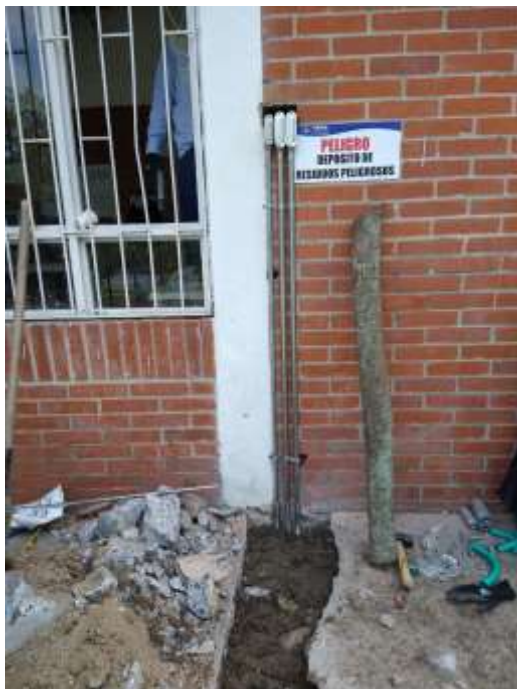
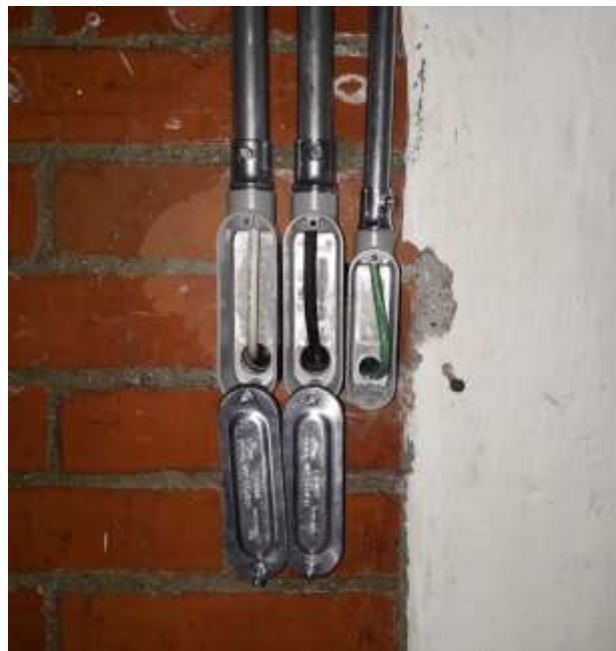
✓ Entrada Tubería Al Destino

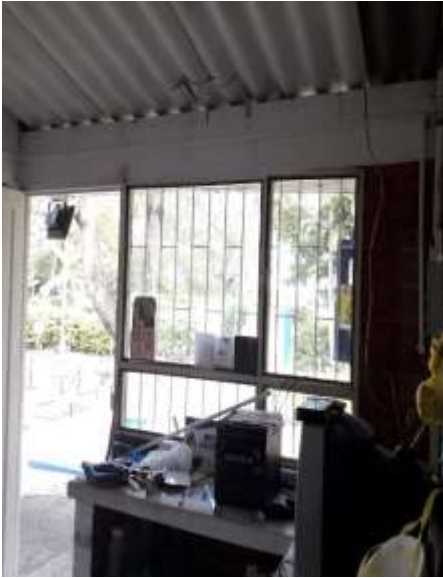
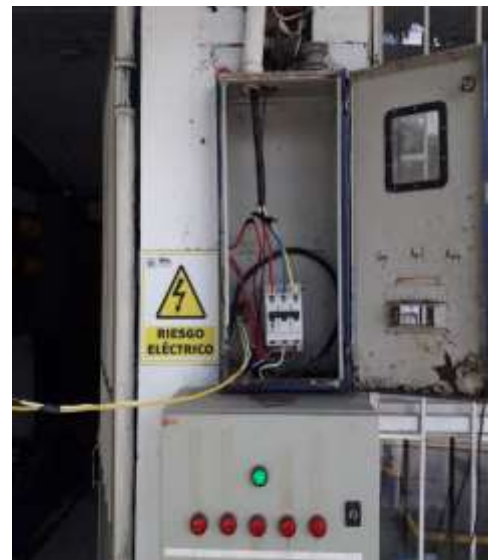
✓ Instalación de canaleta y cableado para energizar equipos.

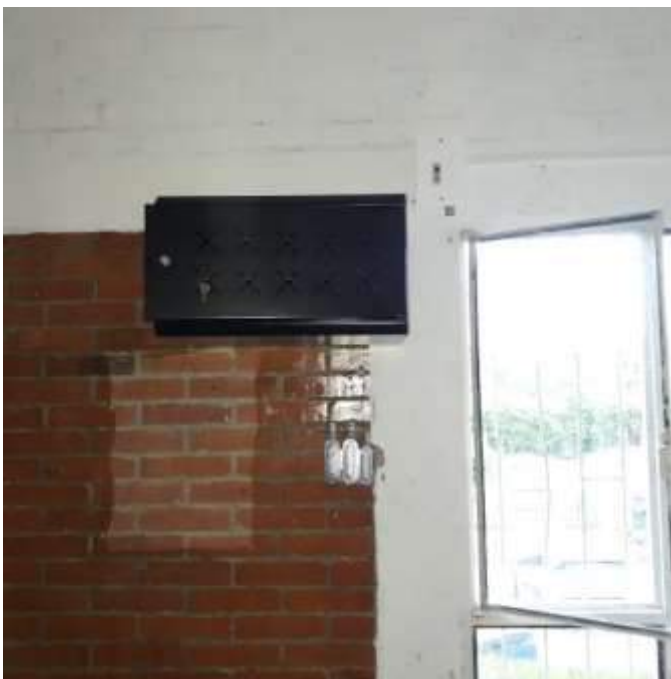
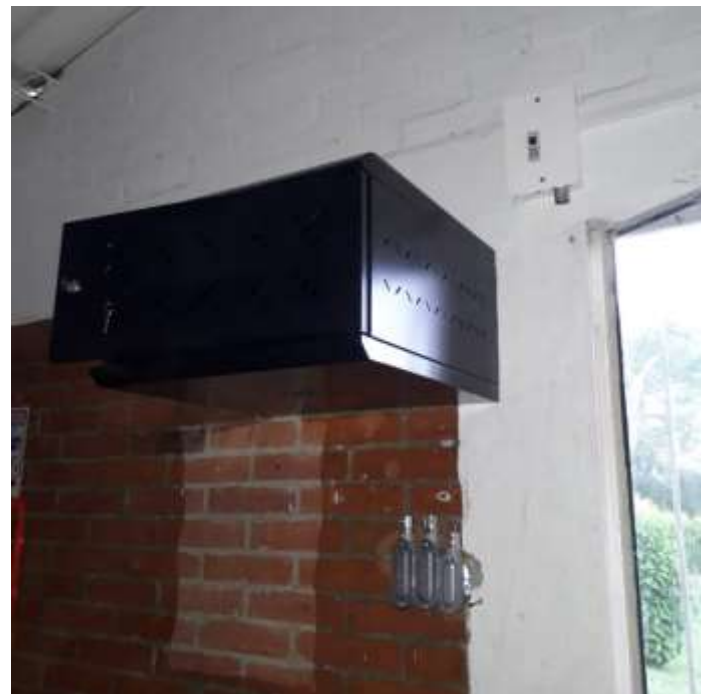
✓ Instalación Rack Comunicaciones

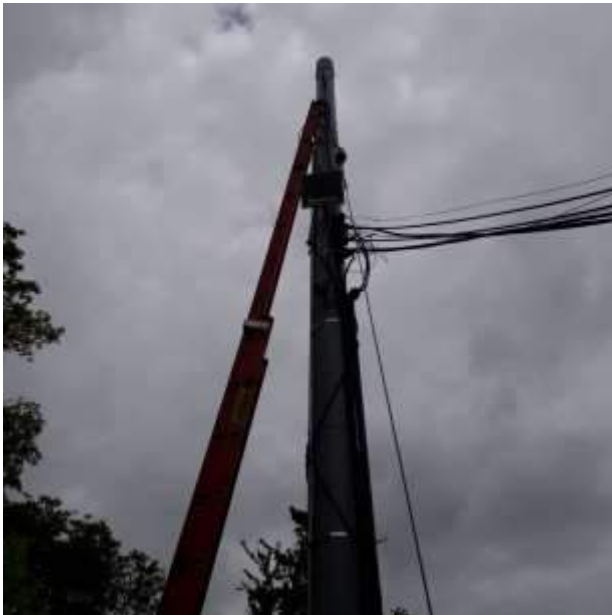
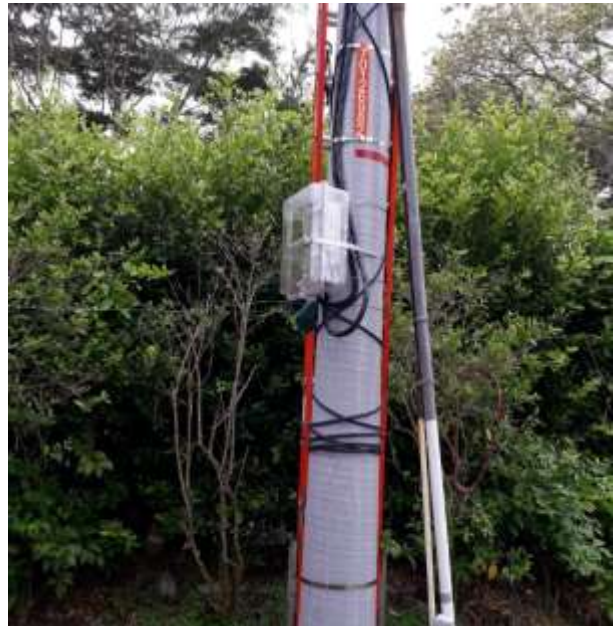
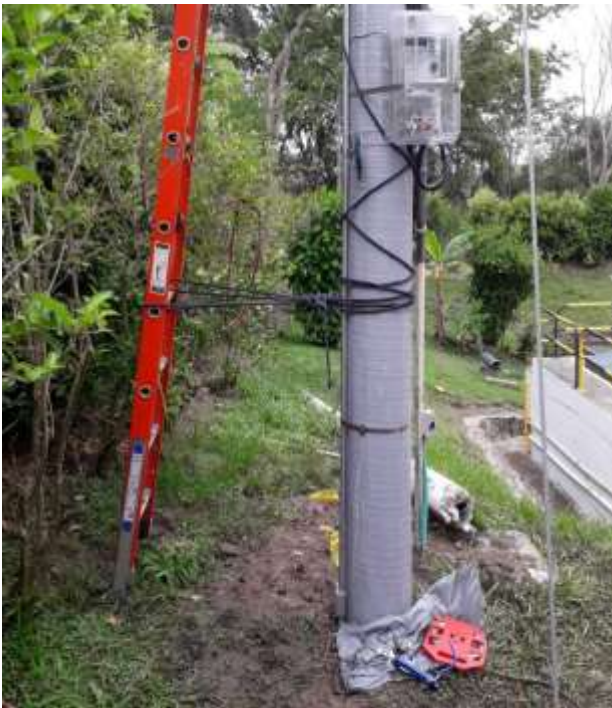
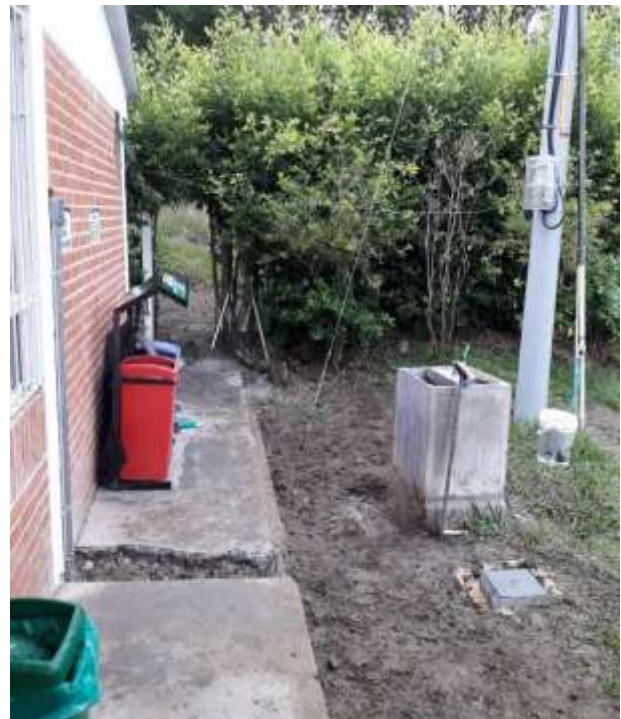
✓ Instalación Tubería y Cableado Al Poste para la Cámara PTZ

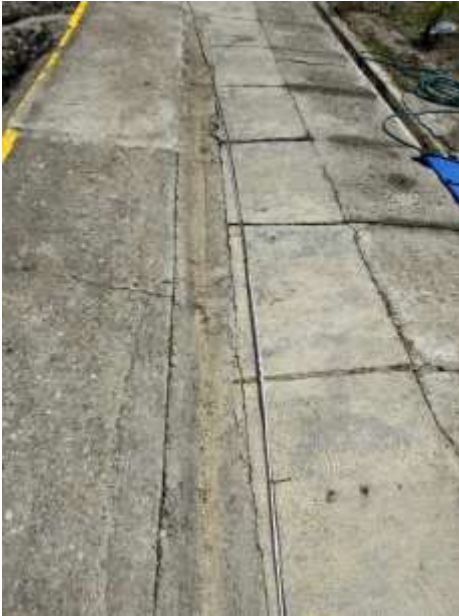
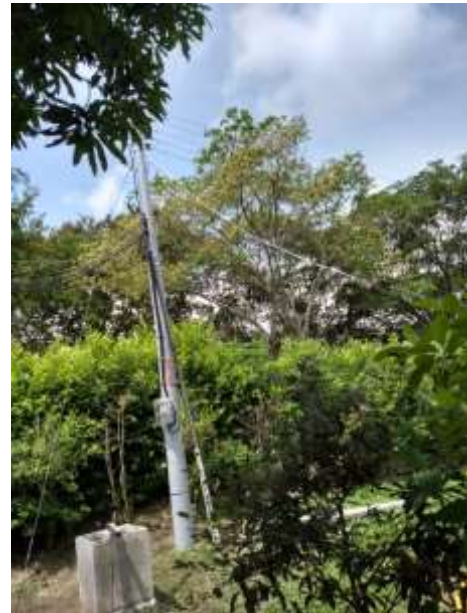
- ✓ Templado de cable de alimentación y datos de la cámara

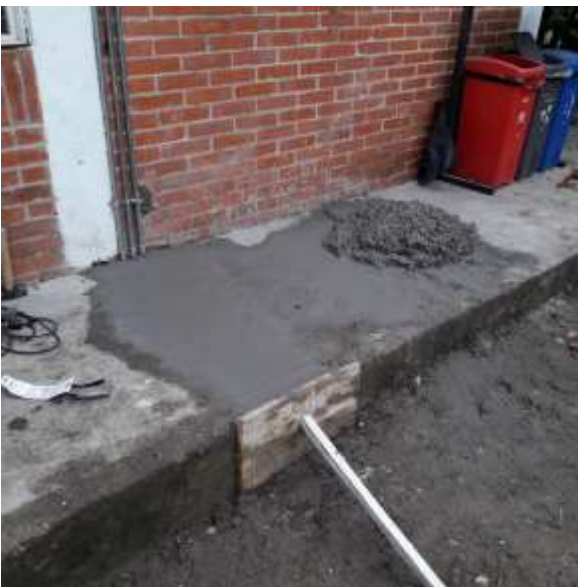
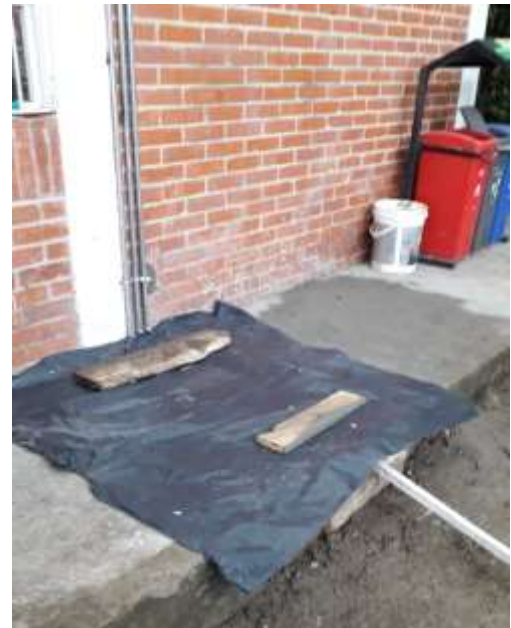
- ✓ Terminaciones De la abertura realizada para la instalación de tuberías y cableado.

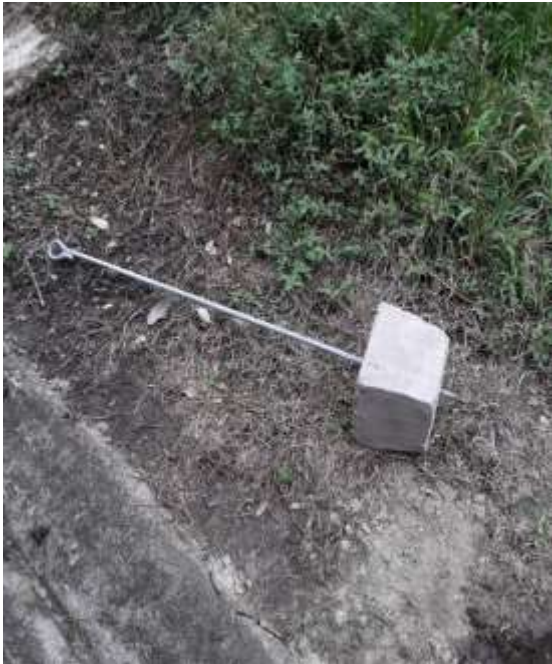
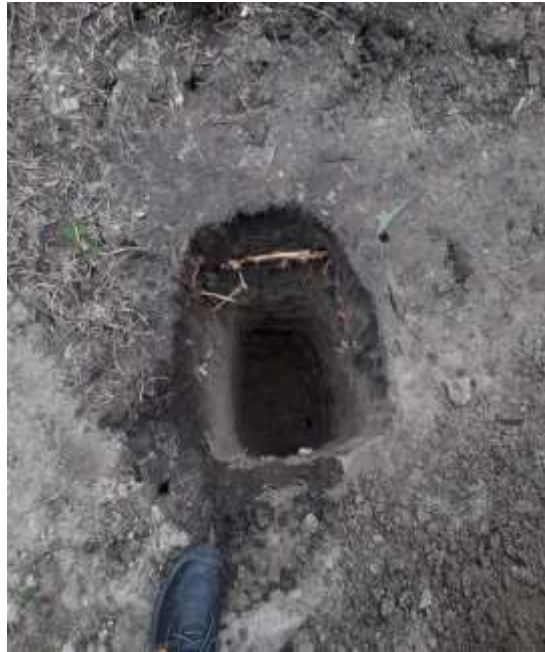
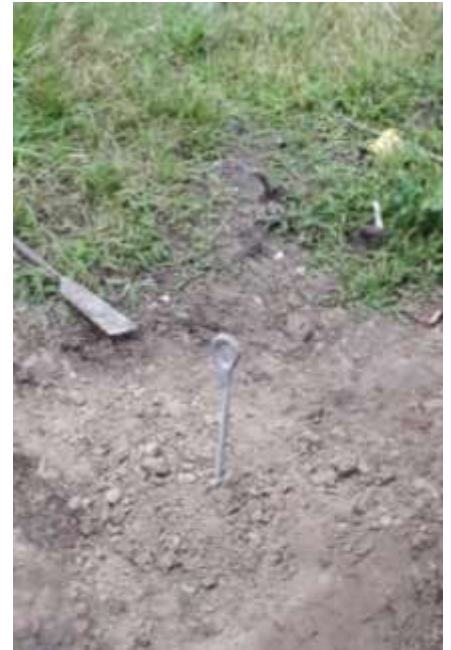
✓ Instalación Vigüeta De Anclaje Para Templete En Concreto

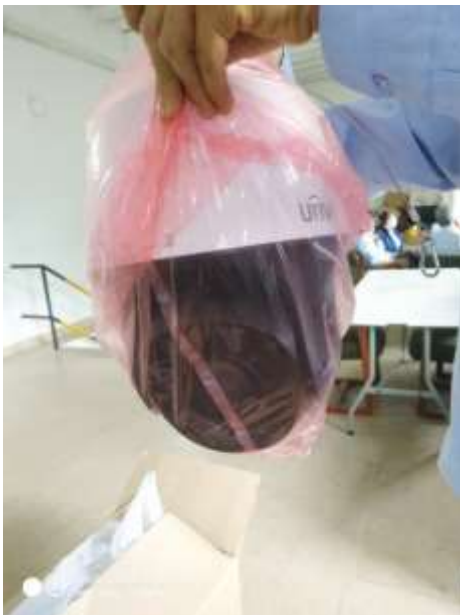
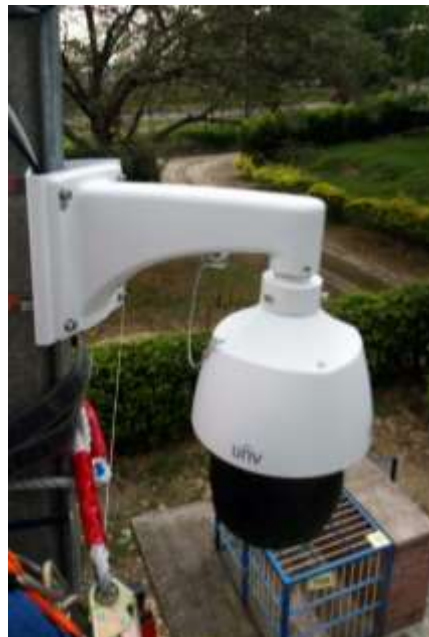
### a. Instalación y Puesta En Servicio Cámara PTZ

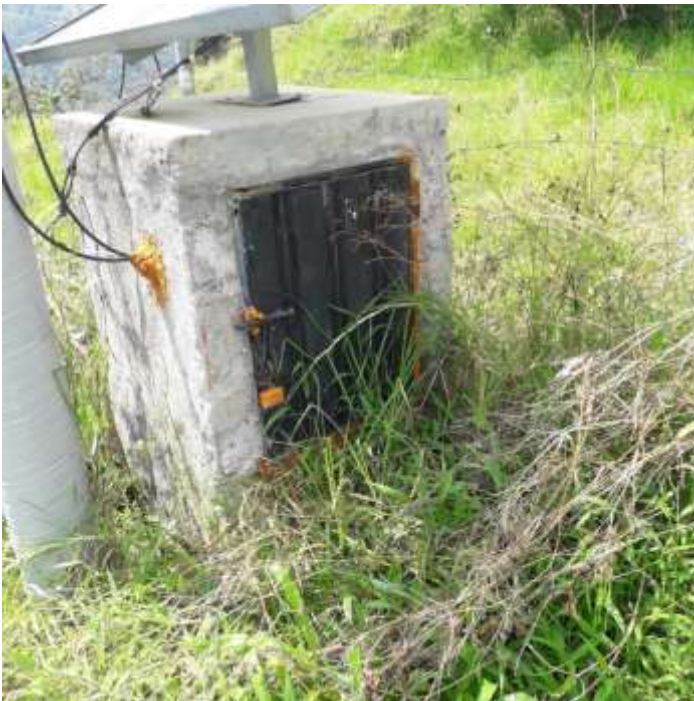
Antes

1. Limpieza y mantenimiento a paneles solares, puestos para la carga correspondiente de 2 baterías instaladas, las cuales alimentan el sistema de repetición de Cámara Combeima a CECOI.

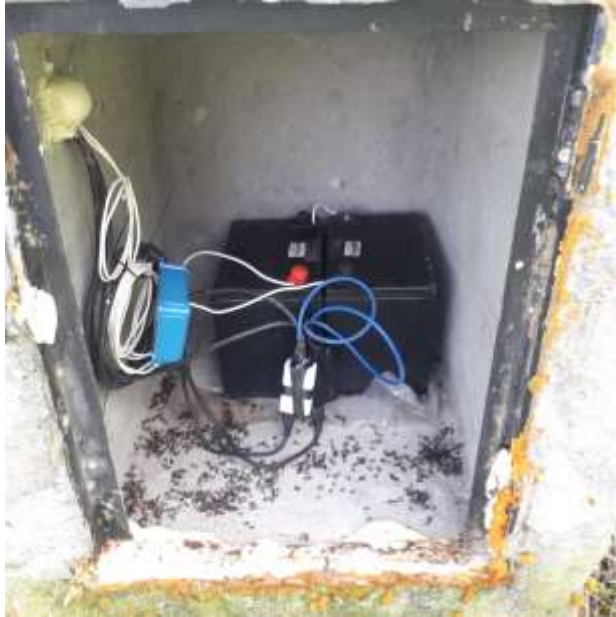
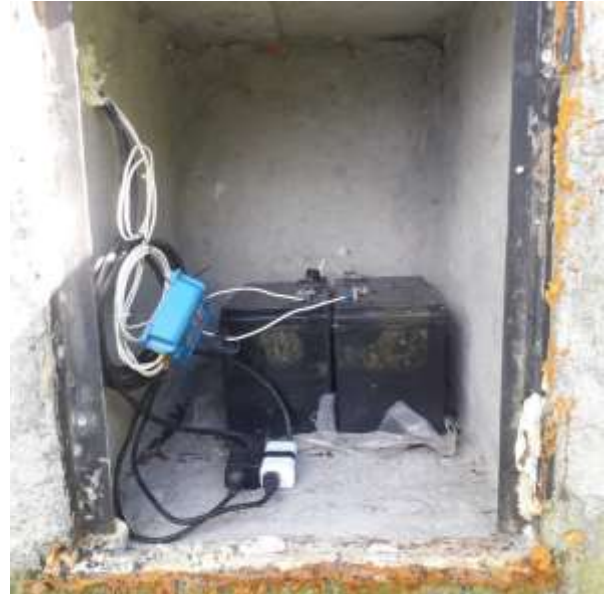
Después

- Verificación de estado de baterías, limpieza de cuarto; se evidencian animales- plagas, y se procede a su respectiva fumigación, poda del terreno, y sellamiento del cuarto.

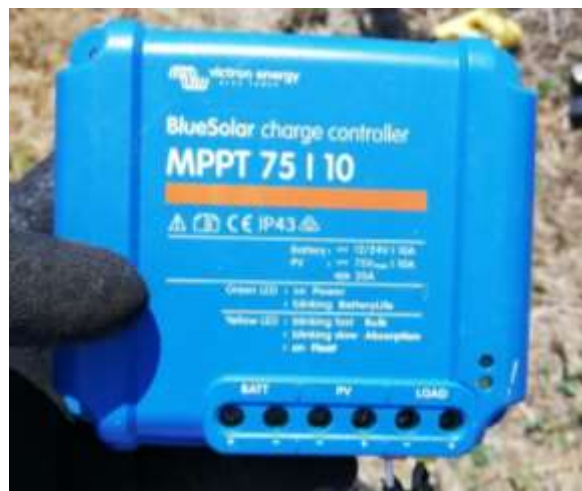
- Limpieza y mantenimiento a regulador de carga, de baterías instaladas.
