## Fwd: DOCUMENTOS CUENTA ACTA 02 , CONT 24-20 HENKEL INTERNACIONAL

<b>Contrato No.</b>	024 DEL 06 DE JULIO DE 2020						
<b>Objeto</b>	OPTIMIZACIÓN Y MANTENIMIENTO AL SISTEMA DE TELEMETRÍA IMPLEMENTADO EN LA EMPRESA IBAGUERENA DE ACUEDUCTO Y ALCANTARILLADO IBAL S.A E.S.P OFICIAL						
<b>Valor total</b>	\$ 375'499.999						
<b>Contratista</b>	HENKEL INTERNACIONAL S.A.S						
<b>Supervisor</b>	HAROLD ROSEMBERT RODRÍGUEZ SÁNCHEZ – DIRECTOR OPERATIVO. CARLOS ANDRES CAMACHO ACUÑA – PROFESIONAL UNIVERSITARIO II, DIRECCIÓN OPERATIVA						
<b>Fecha de Inicio</b>	31 DE JULIO DE 2020						
<b>Fecha de terminación</b>	31 DE JULIO DE 2021						
<b>Plazo de Ejecución</b>	12 MESES						
<b>FECHA DE ELABORACIÓN DEL ACTA PARCIAL</b>							
	<table border="1"> <thead> <tr> <th>Año</th> <th>Mes</th> <th>Día</th> </tr> </thead> <tbody> <tr> <td align="center">2020</td> <td align="center">11</td> <td align="center">26</td> </tr> </tbody> </table>	Año	Mes	Día	2020	11	26
Año	Mes	Día					
2020	11	26					
En la ciudad de Ibagué, en la fecha antes indicada, contratista y supervisor suscriben la presente Acta Parcial No. 2 del contrato antes identificado. Para completar y soportar los trámites necesarios

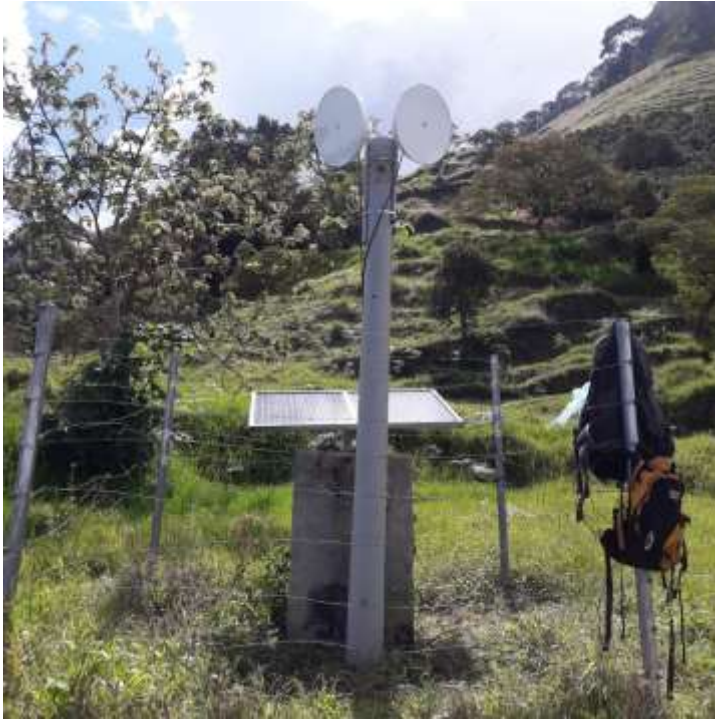
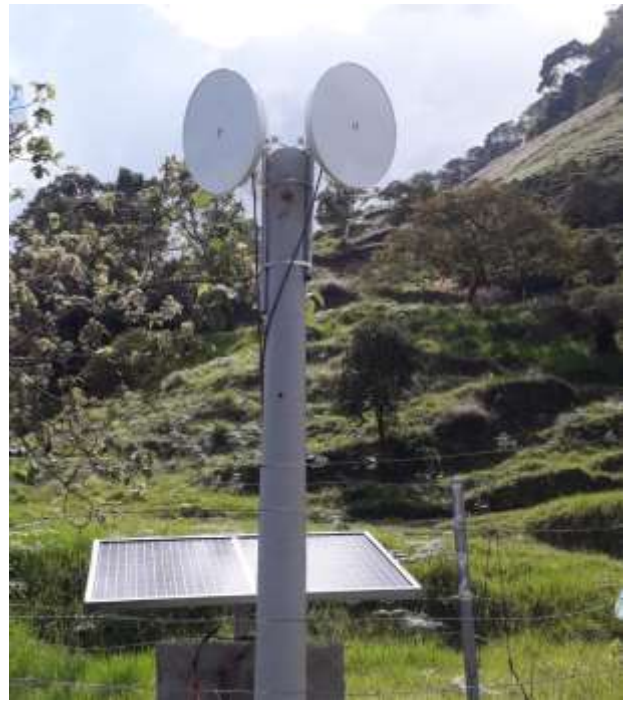
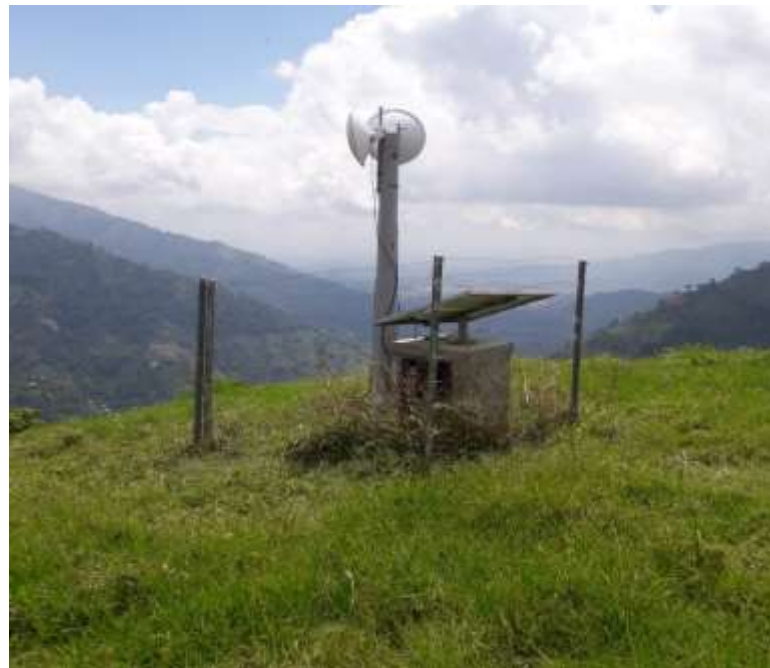
2. Limpieza y mantenimiento de radios de comunicación e instalación de antenas nuevas

- Radios en excelente estado y su ganancia en señal en perfecto funcionamiento

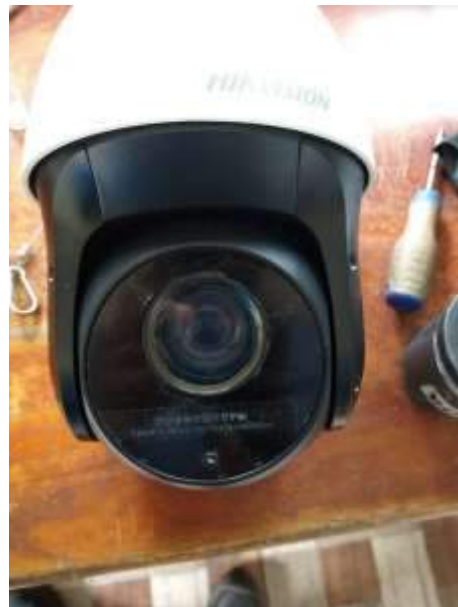
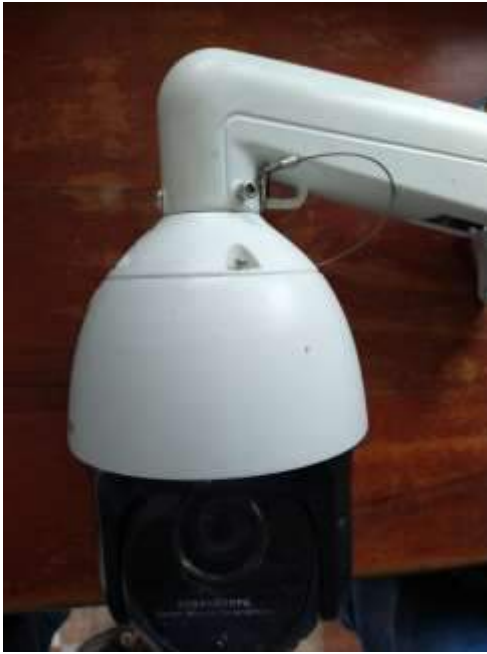
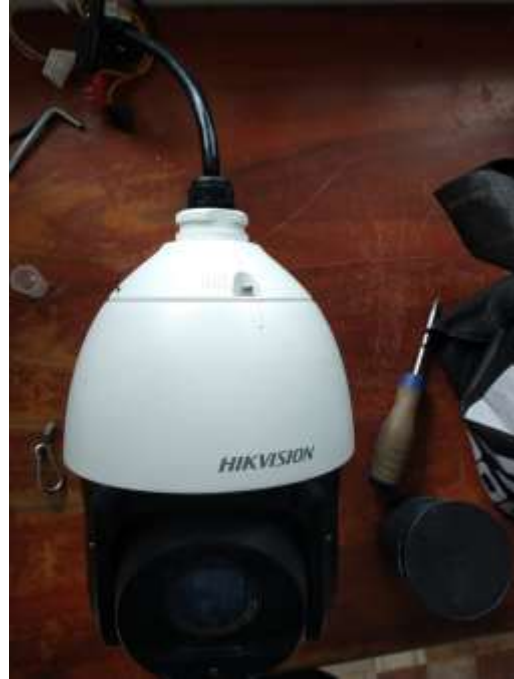
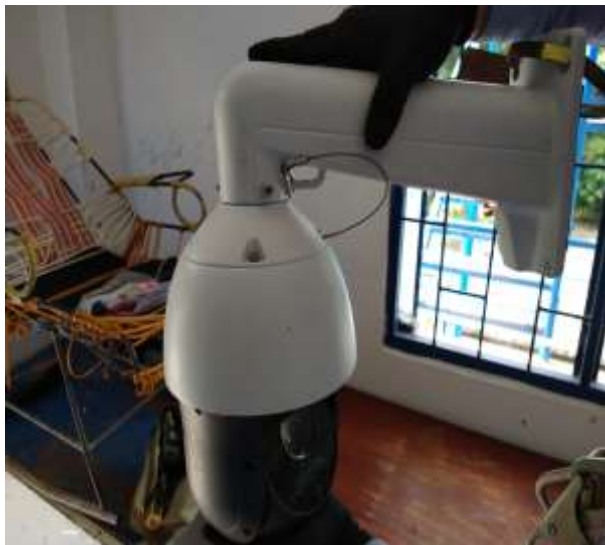
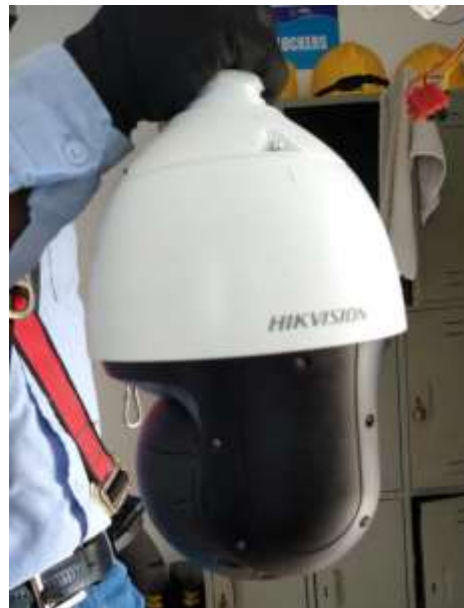
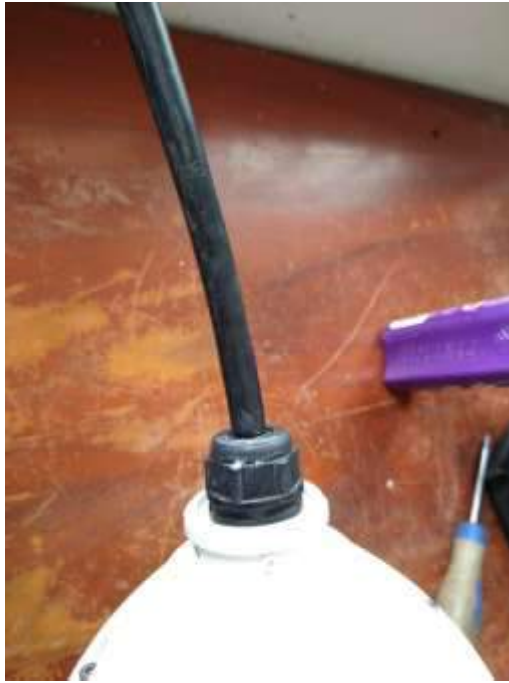
**Trabajo realizado, mantenimiento a Cámara PTZ 360 señal Combeima-CECOI. Ubicada en Bocatoma Combeima IBAL.**

Se realiza mantenimiento y limpieza a la cámara domo PTZ, la cual se evidencia con rastros de telaraña, insectos y demás, damos limpieza y respectiva fumigación para evitar plagas y en caso tal, daño de equipos.

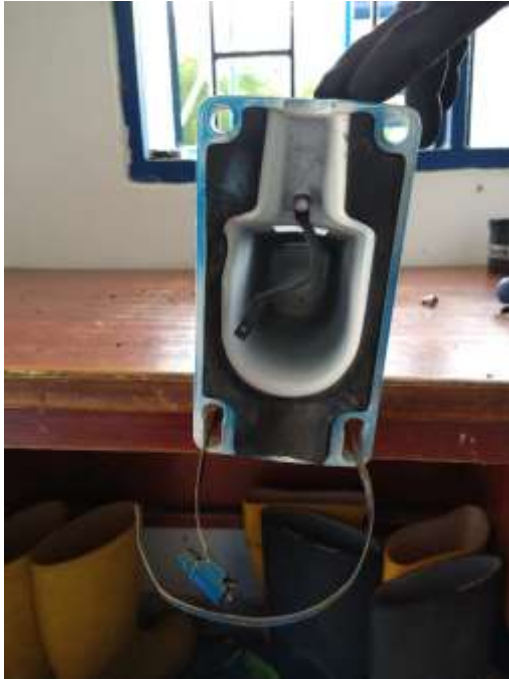
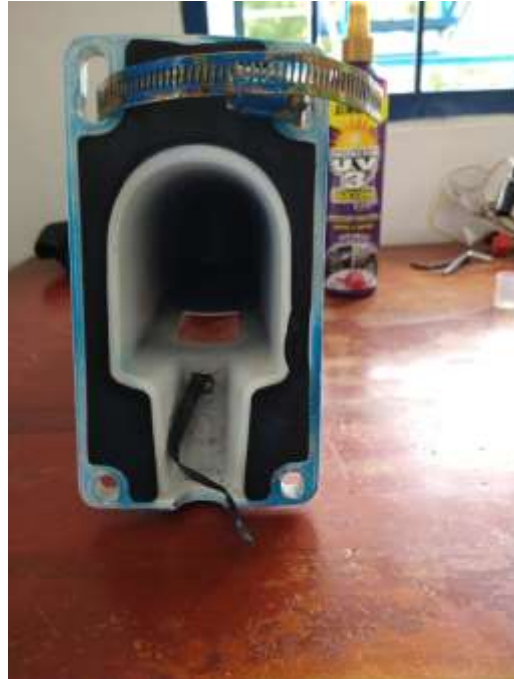
- Limpieza dentro de los soportes de la cámara (telarañas e insectos), obstruye movimiento.

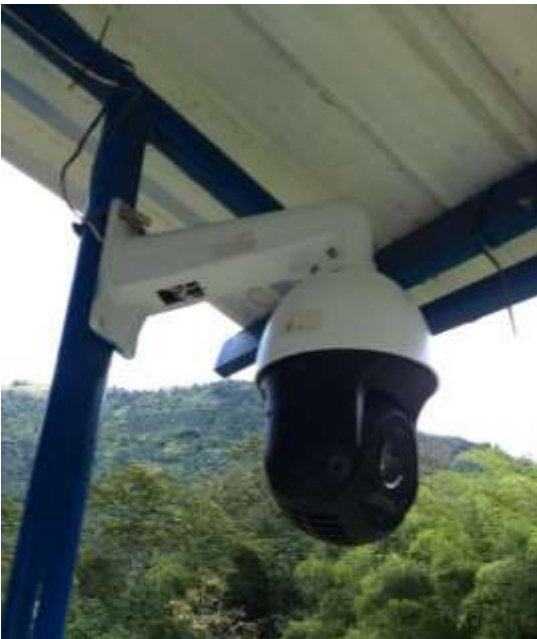
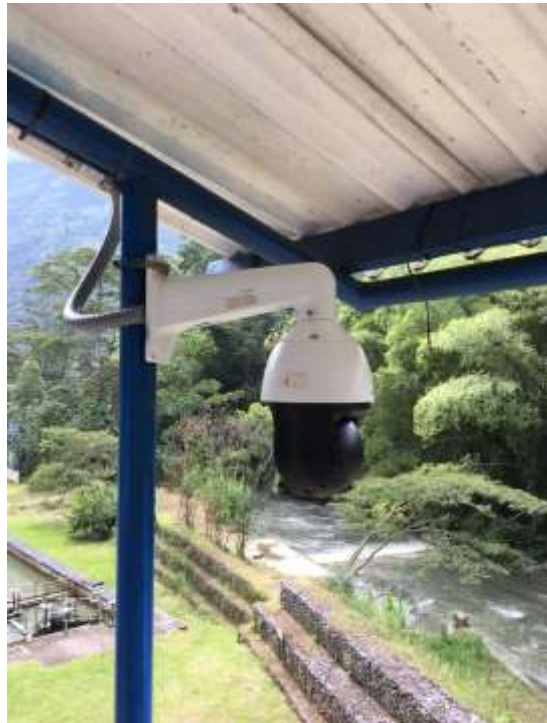
Estado final de la cámara después del mantenimiento

En el mantenimiento # 2 del año 2020 realizado para la visualización de la cámara CECOI-BOCATOMA COMBEIMA se evidenció que se encuentra en buenas condiciones, se realizó mantenimiento, limpieza y fumigación contra plagas en el sector vereda las palmas, para garantizar la trasmisión de cámara en vivo de la Bocatoma, , se realizó un cambio de radios de comunicación en el enlace de la bocatoma combeima-vereda las palmas-CECOI por daño de los radios de comunicación. radios. Los instalados son de última generación, por lo tanto, el enlace se dejó funcionando de manera correcta Las protecciones también se encuentran sin ningún desgaste (reguladores), Baterías. Los radios de comunicación se encuentran operando sin ningún inconveniente y el cableado y terminales se observan en buen estado sin ningún desgaste.

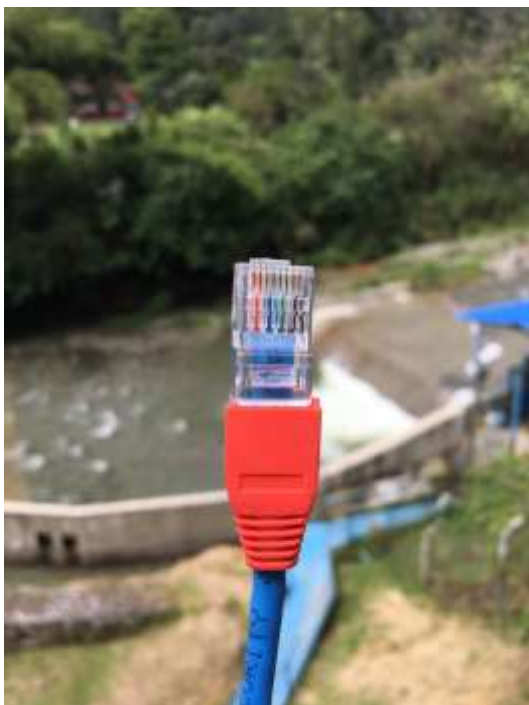
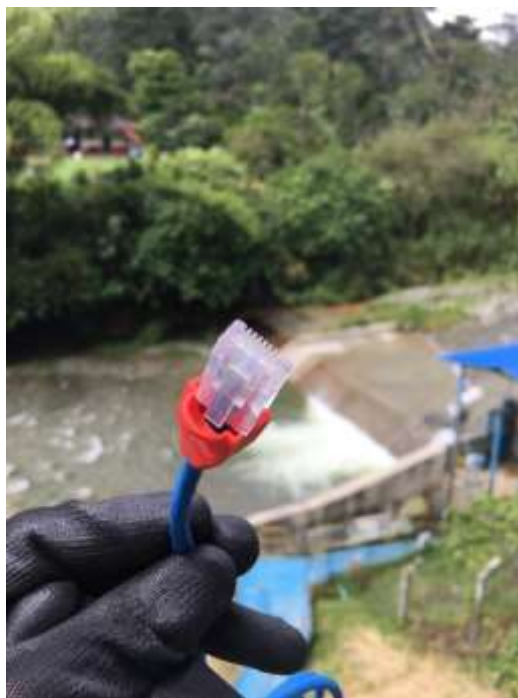
- Verificación estado del cableado de comunicación

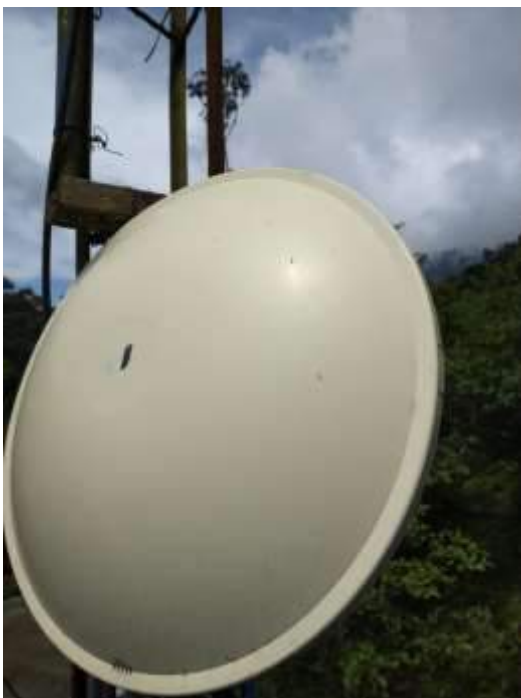
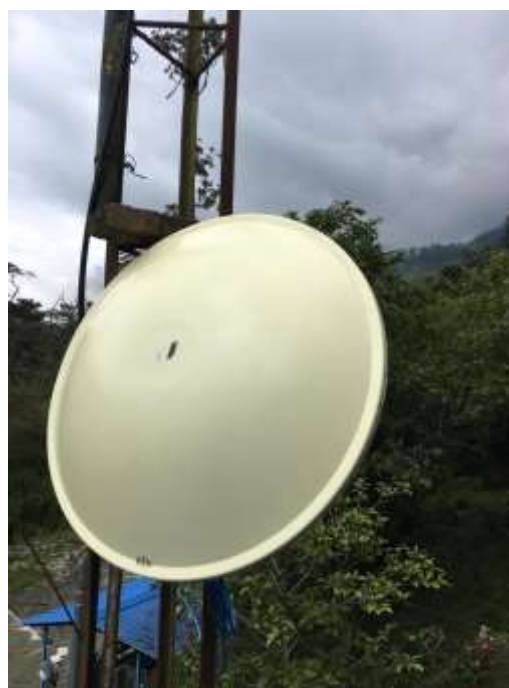
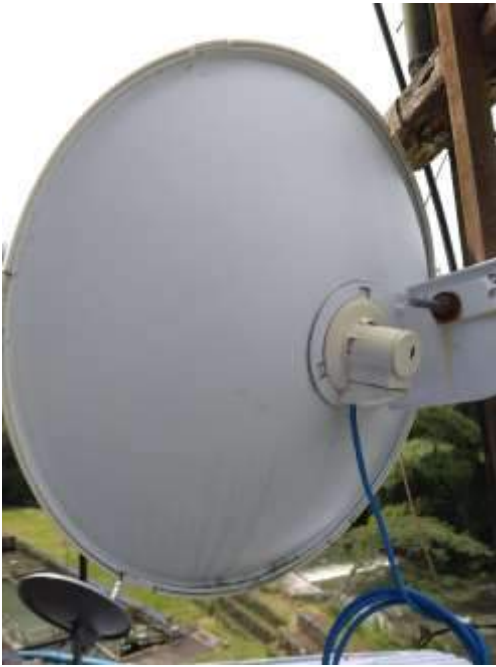
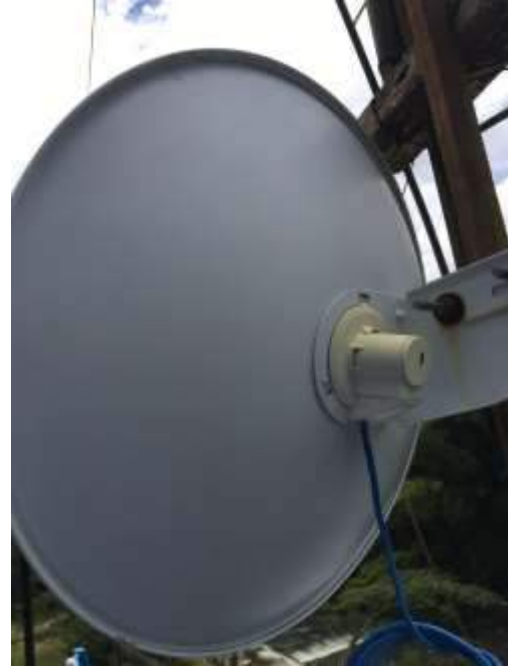
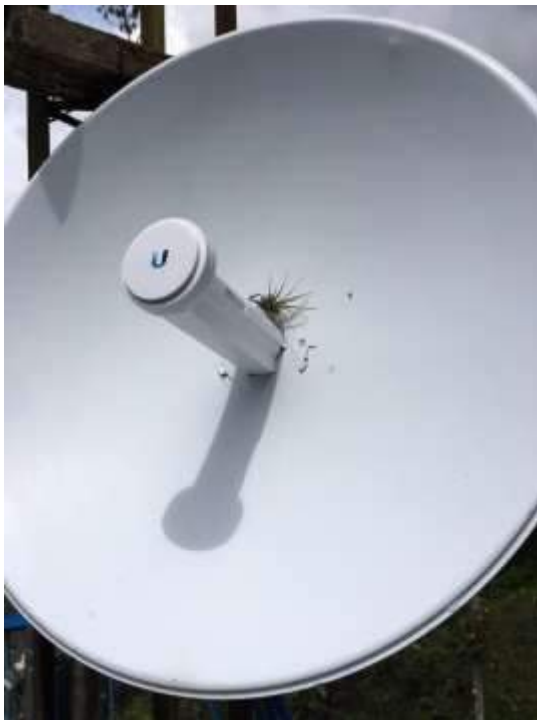
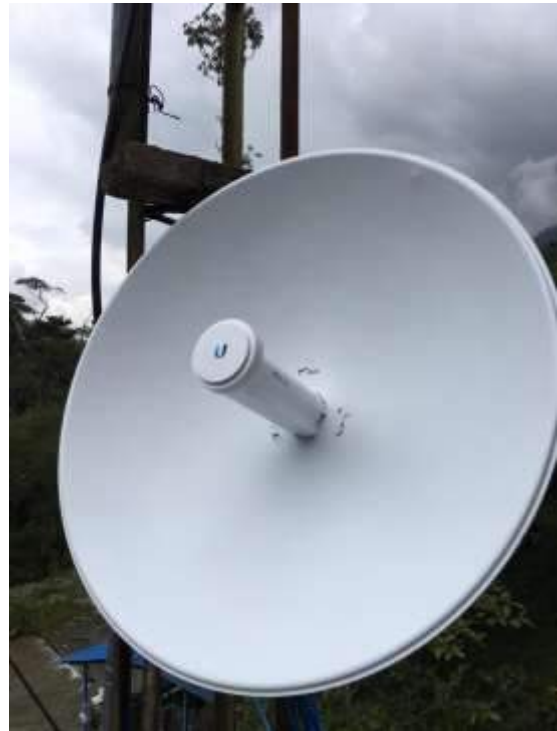
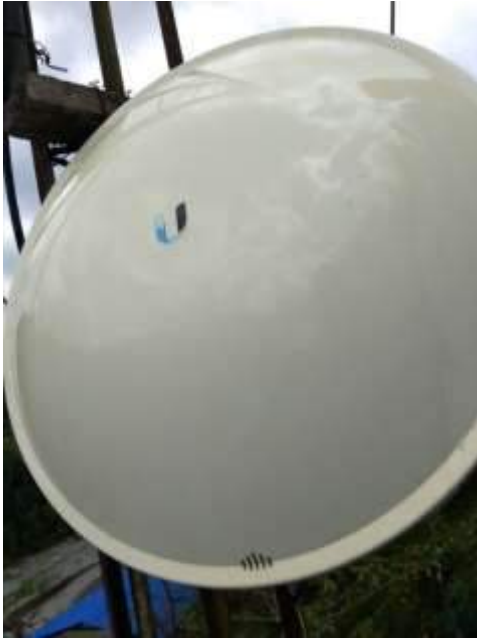
- Mantenimiento y limpieza de radio de comunicación Bocatoma Combeima

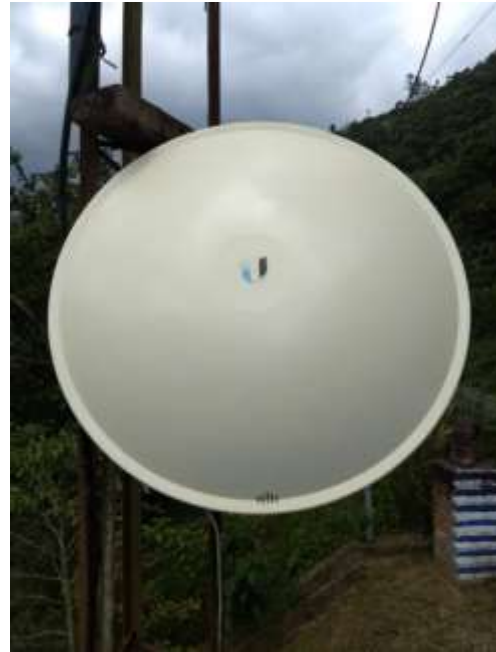
ESTADO FINAL CÁMARA COMBEIMA

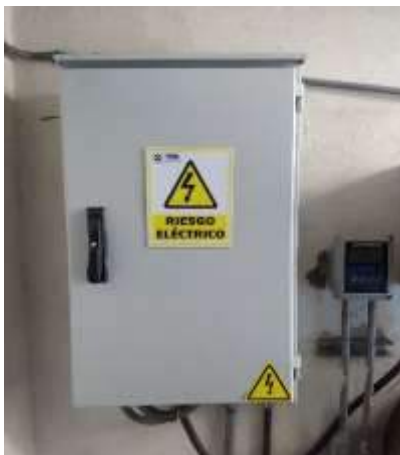
- Limpieza del encerramiento donde se encuentra el RTU

Antes del mantenimiento

Después del mantenimiento

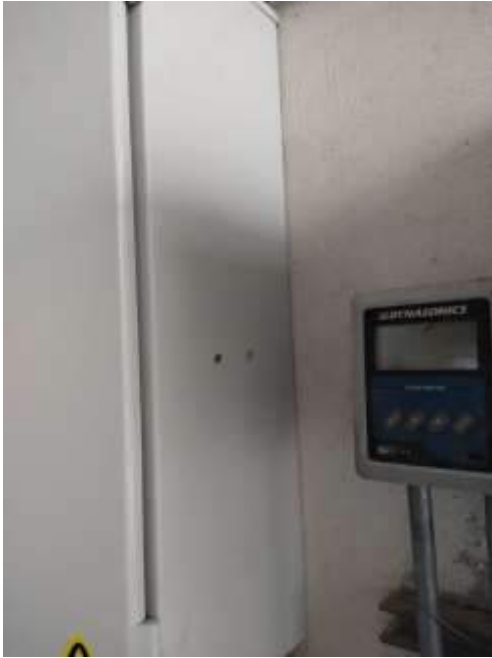
- Cara lateral derecha

Antes del mantenimiento

Después del mantenimiento

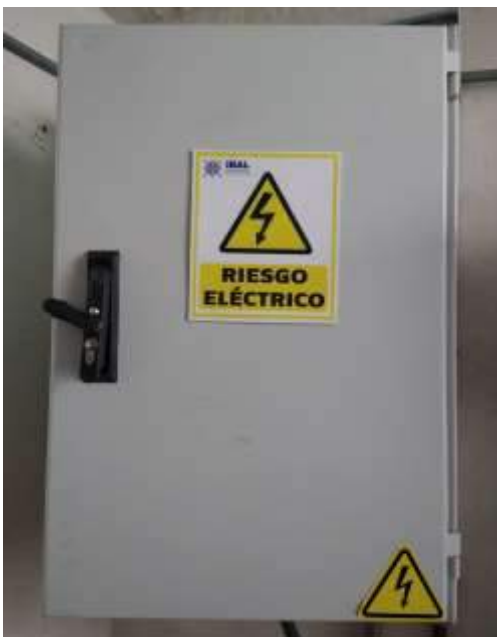
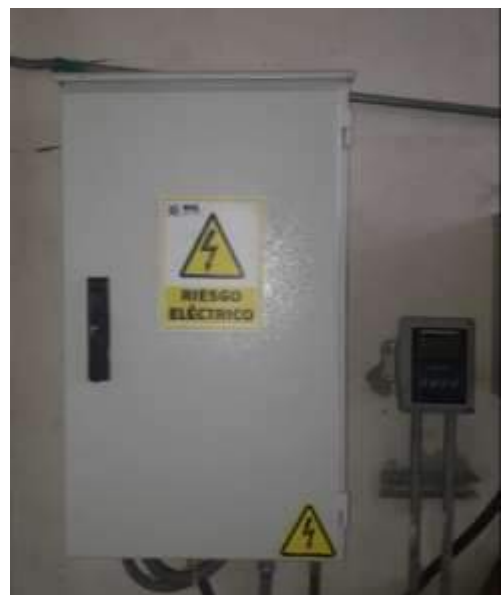
- Cara frontal del RTU

Antes del mantenimiento

Después del mantenimiento

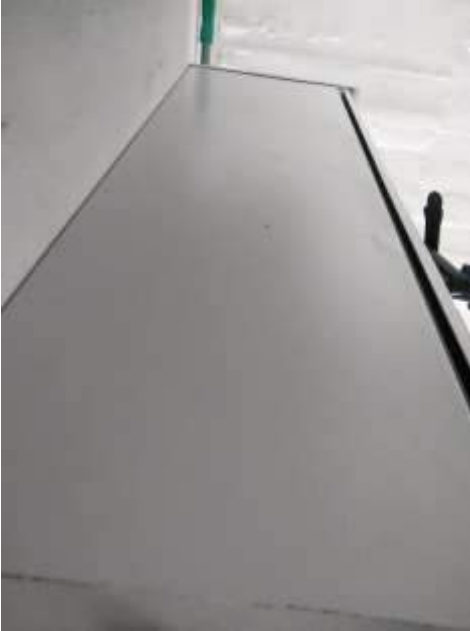
- Cara lateral izquierda del RTU

Antes del mantenimiento

Después del mantenimiento

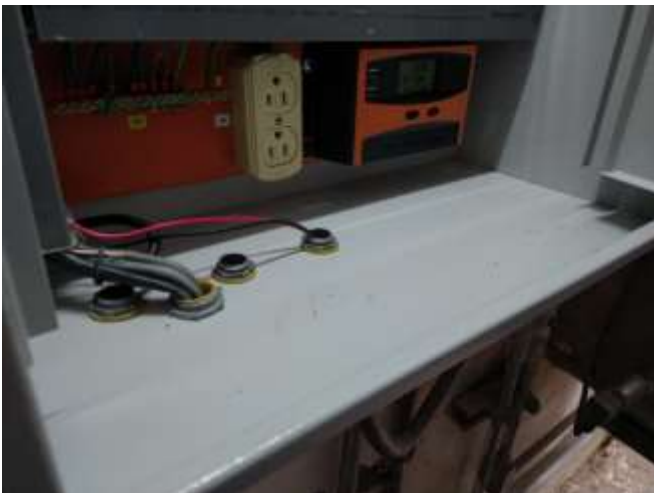
- Interior del RTU donde se encuentra los dispositivos electrónicos

Antes del mantenimiento

Después del mantenimiento

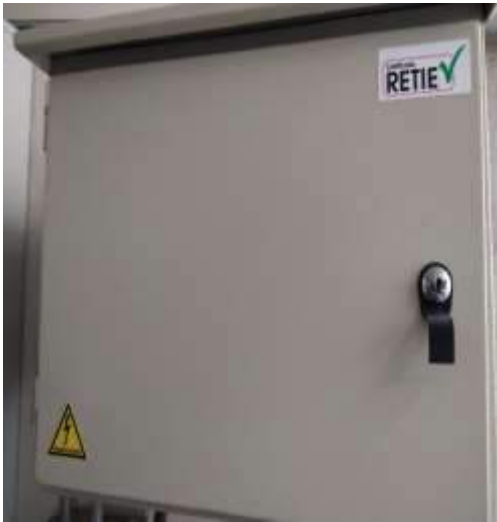
- Tablero de baterías UPS Exterior

Antes del mantenimiento

Después del mantenimiento

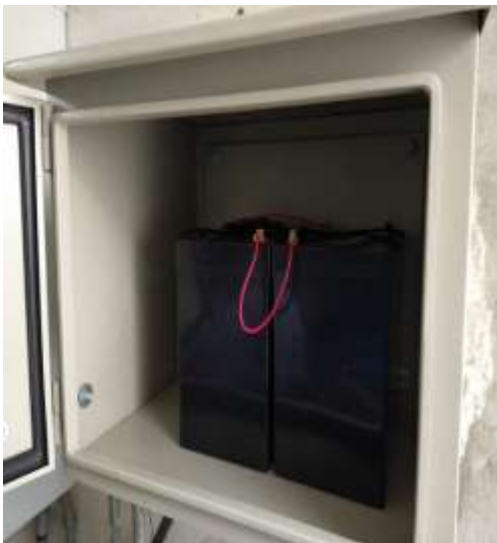
- Estado de baterías UPS

Antes del mantenimiento

Después del mantenimiento

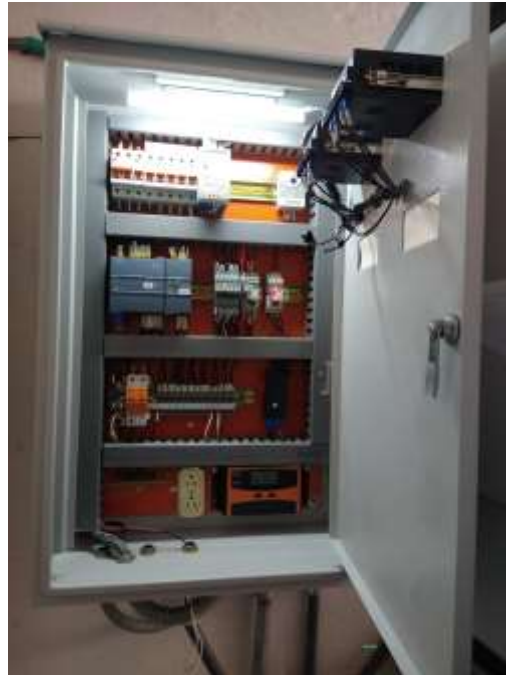
- Estado final del RTU en su interior después del mantenimiento, donde se aprecia el sellamiento de orificios para evitar ingreso de plagas.

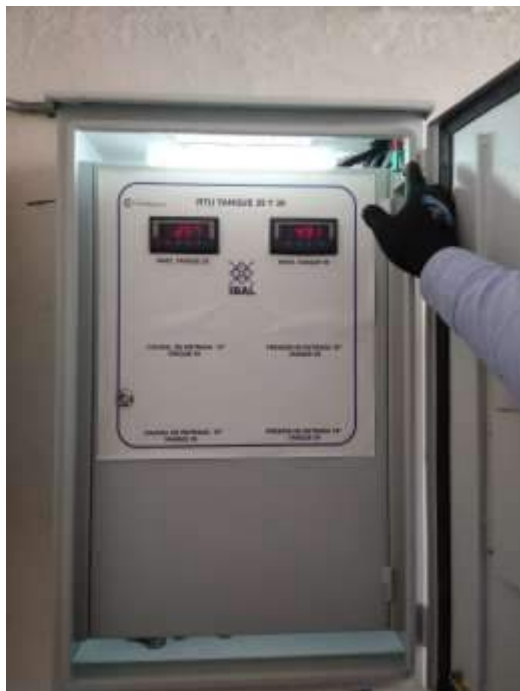
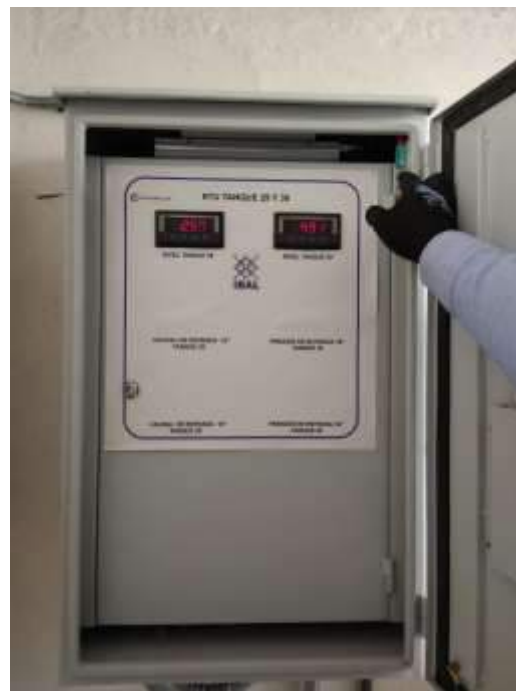
Operación de la lámpara, estado del interruptor de puerta abierta y estado de indicador local.

Puerta abierta, donde se observa el funcionamiento de la lámpara

Prueba del interruptor de puerta abierta

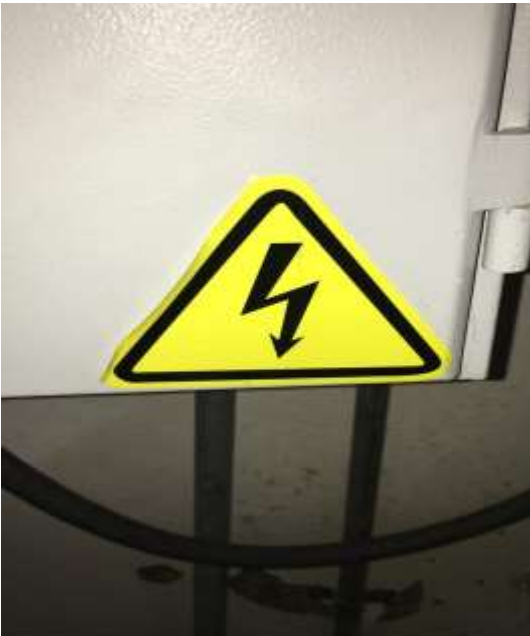
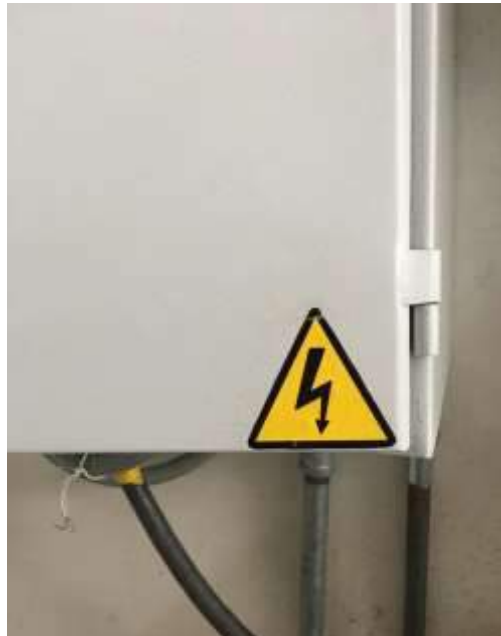
- Stiker peligro riesgo eléctrico

Antes

Después

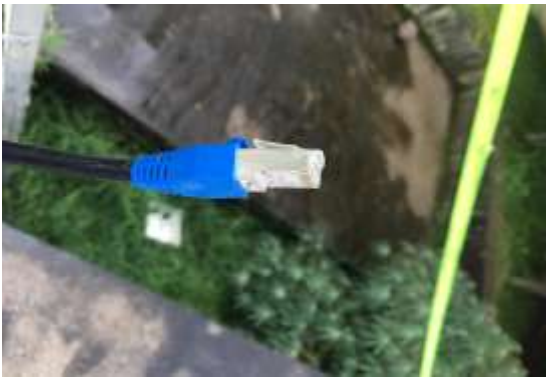
- Verificación del cableado y terminales de los radios.

Estado de los terminales RJ45 en el cableado de datos

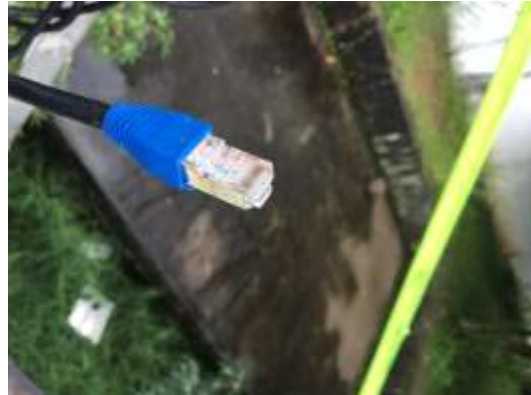
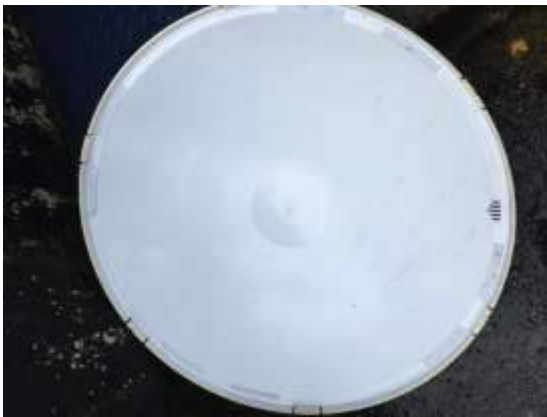
Plato antenna Antes

Plato antenna Después

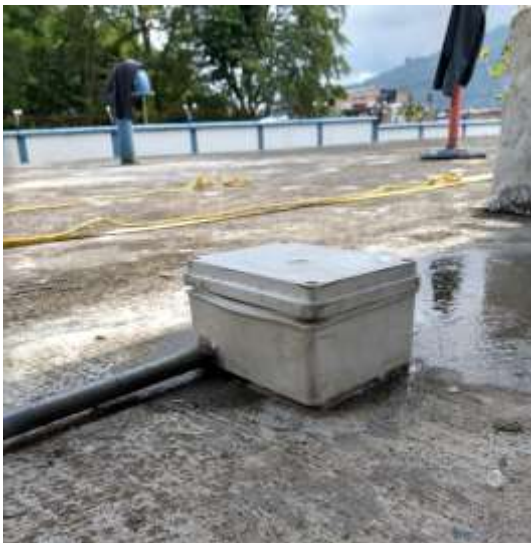
- Limpieza de la parte exterior del soporte del sensor Calle 29

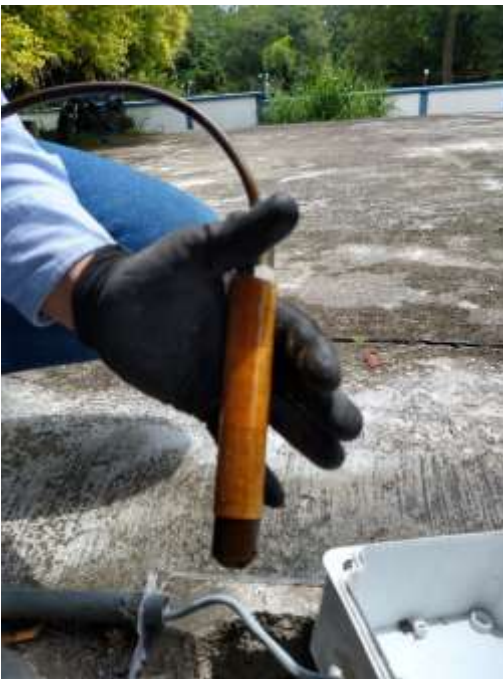
- Limpieza del sensor Calle 29

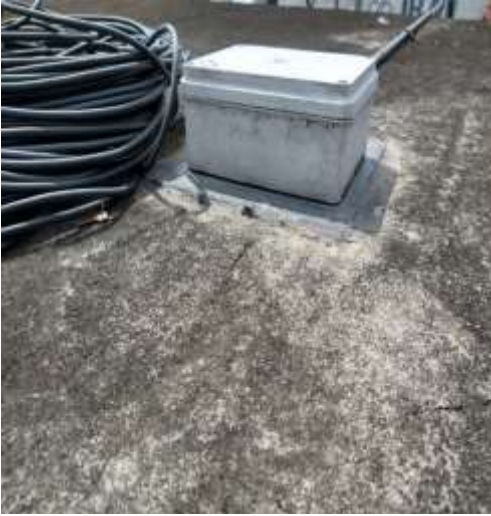
- Limpieza de la parte exterior del soporte del sensor Calle 30

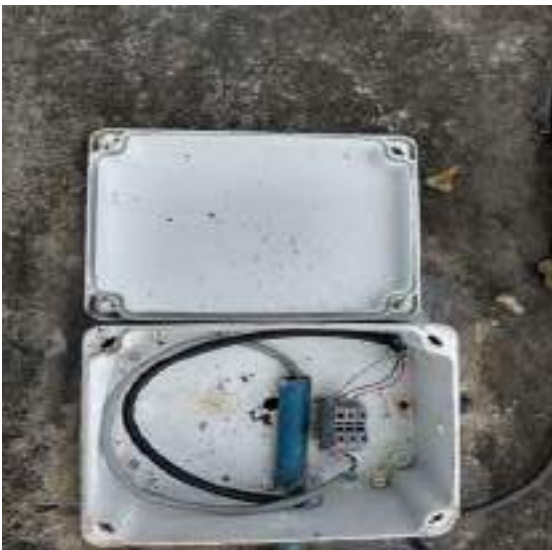
- Limpieza de la parte interior del soporte del sensor Calle 30

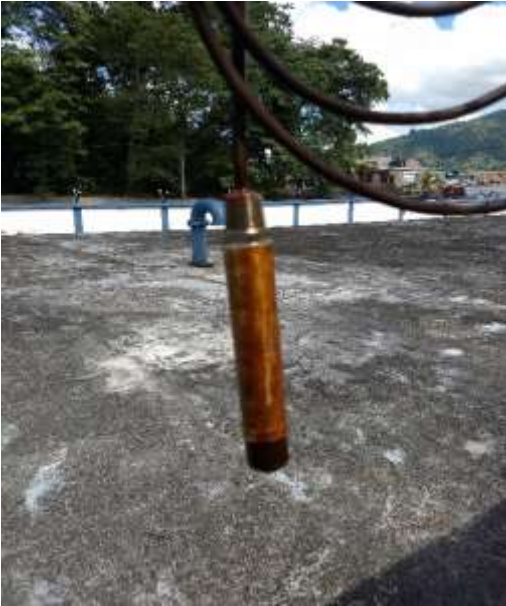
- Limpieza del sensor Calle 30

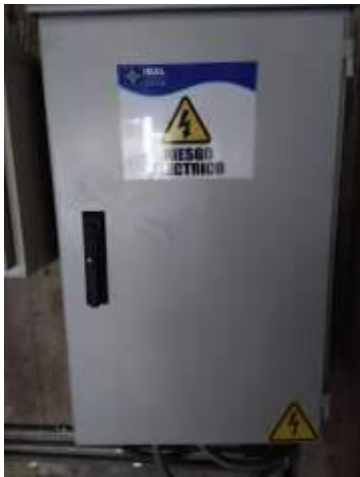
- Limpieza del encerramiento donde se encuentra el RTU

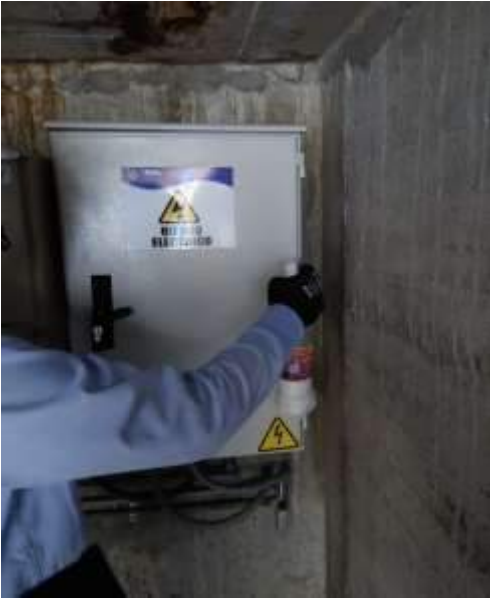
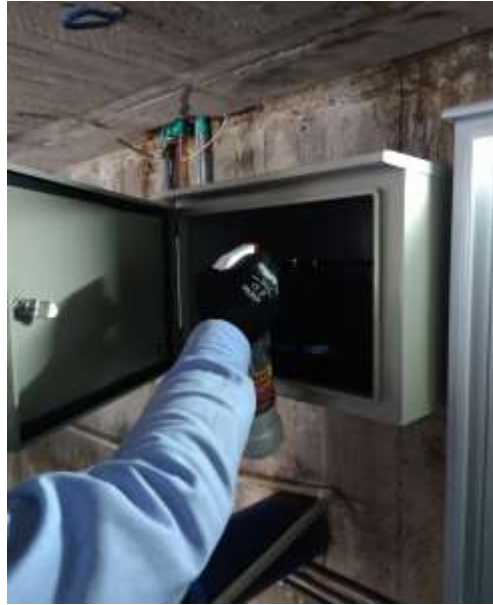
- Fumigación de insectos

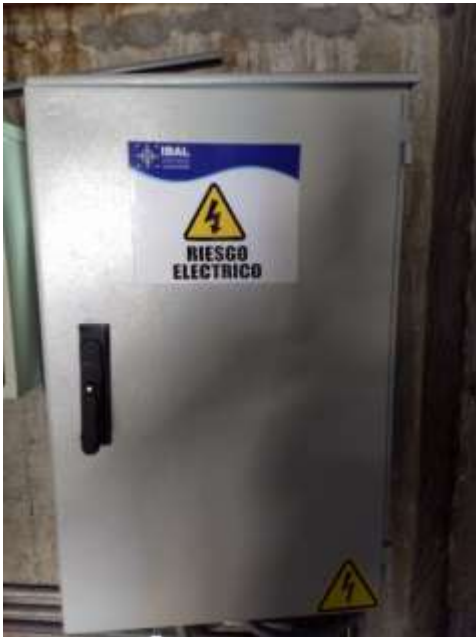
- Cara frontal del RTU

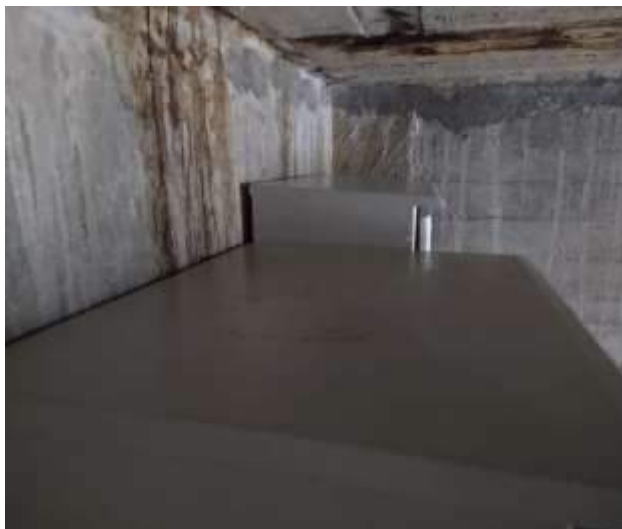
- Cara superior del RTU

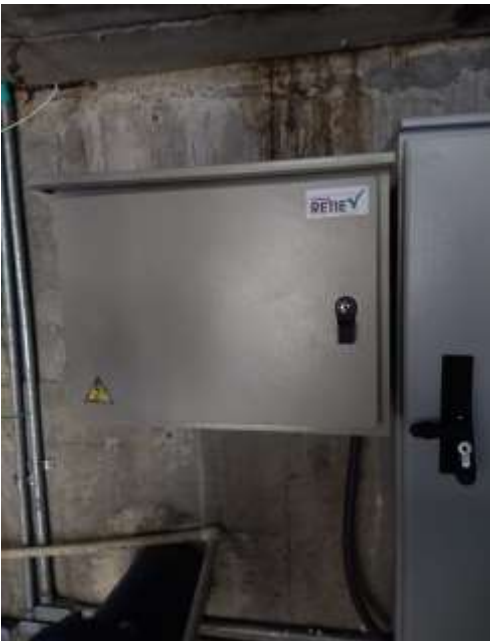
- Tablero de baterías UPS Exterior

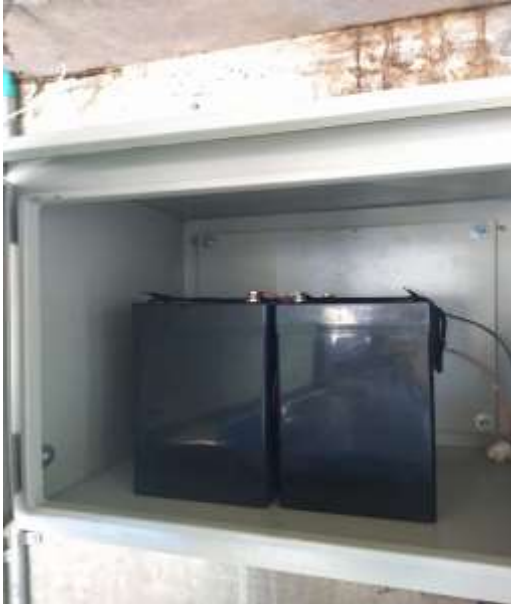
- Estado de baterías UPS

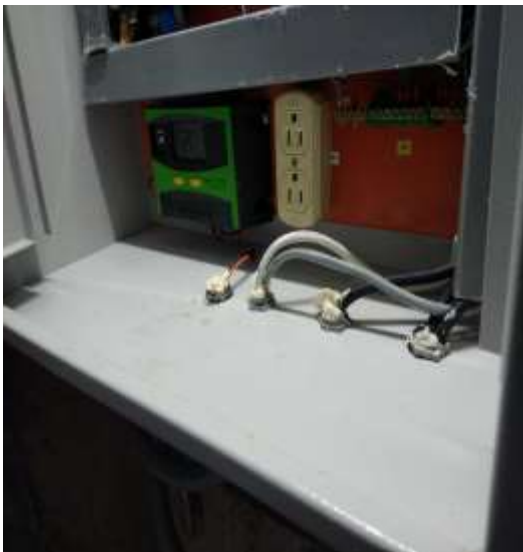
- Interior del RTU donde se encuentra los dispositivos electrónicos

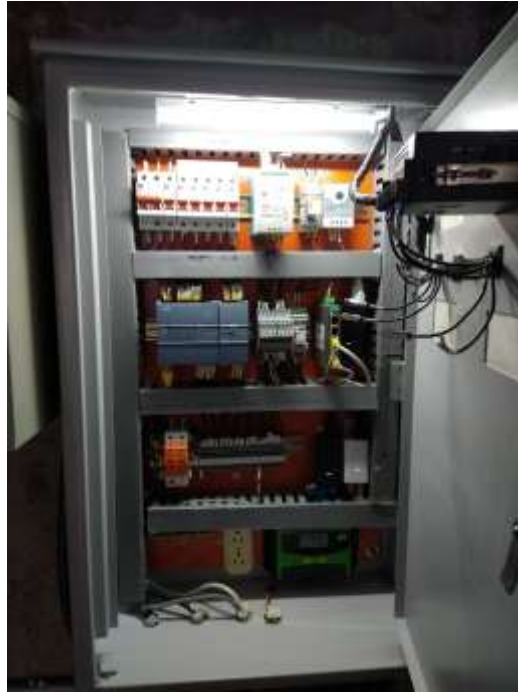
- Estado final del RTU en su interior después del mantenimiento, donde se aprecia el sellamiento de orificios para evitar ingreso de plagas.

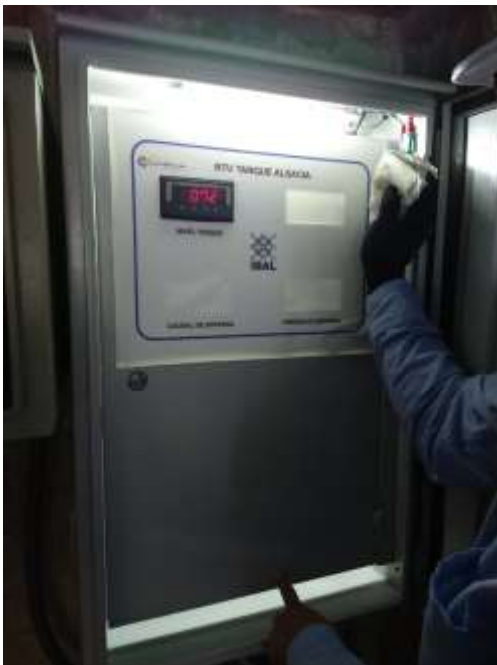
Puerta abierta, donde se observa el funcionamiento de la lámpara

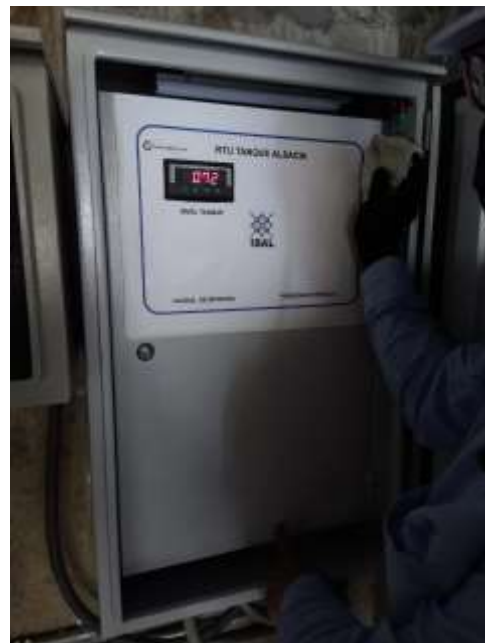
Prueba del interruptor de puerta abierta

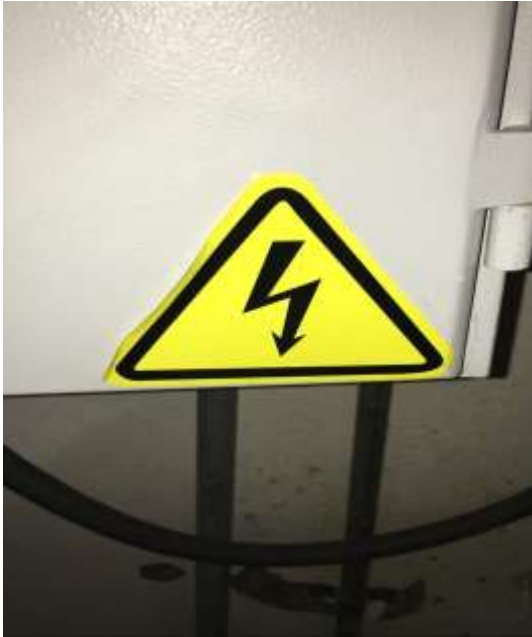
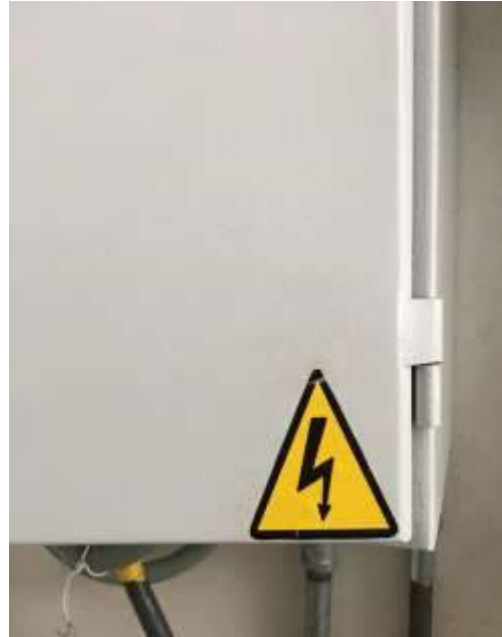
- Stiker peligro riesgo eléctrico

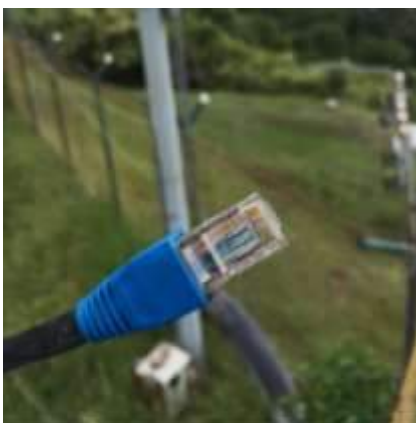
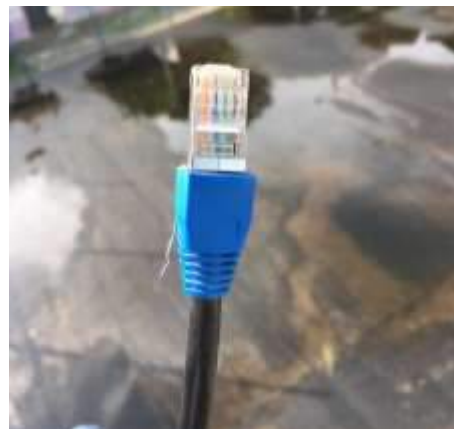
Terminal 1

Estado de los terminales RJ45 en el cableado de datos

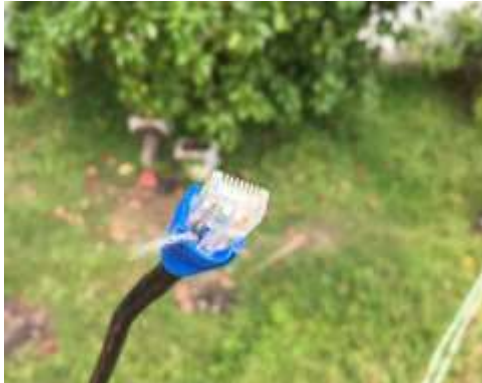
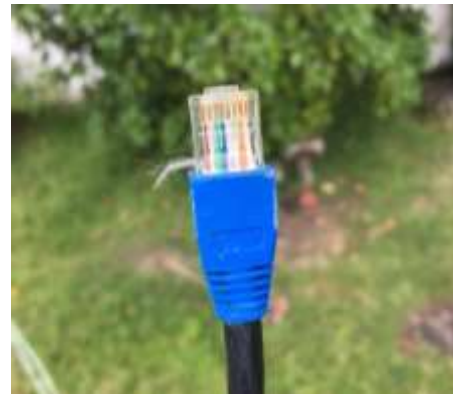
### Terminal 2

Estado de los terminales RJ45 en el cableado de datos

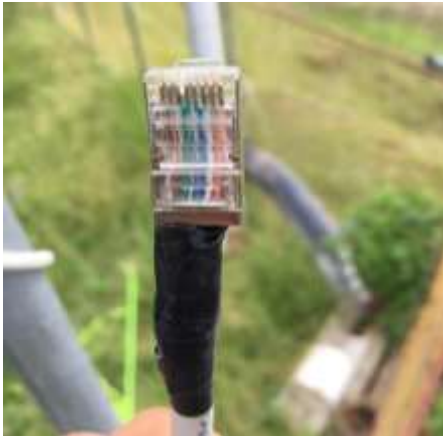
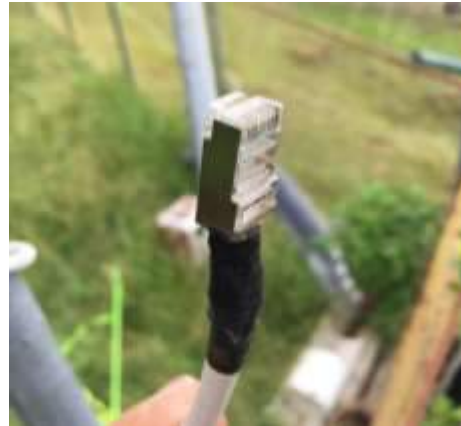
### Terminal 3

Estado de los terminales RJ45 en el cableado de datos

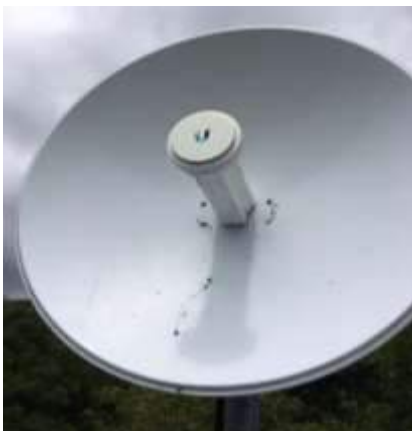
### Antena 1.

- Radio de comunicación con dirección al tanque de Picaleña.

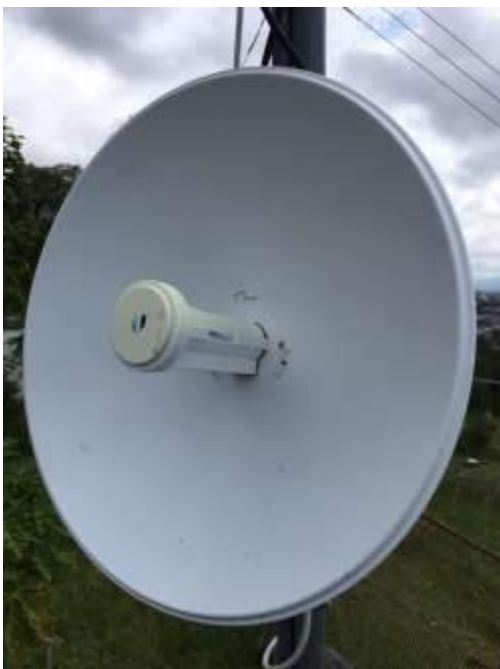
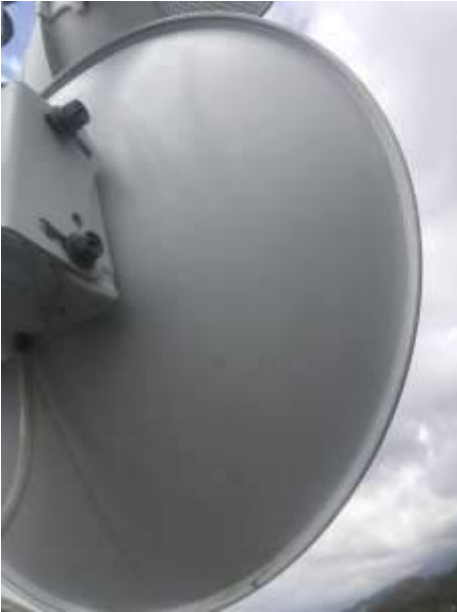
Antena 2.

- Radio de comunicación que hace el puente y re direcciona la señal de Picaleña hacia la torre.

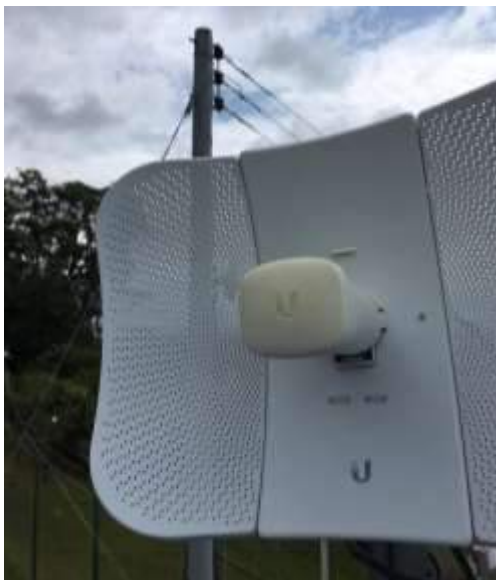
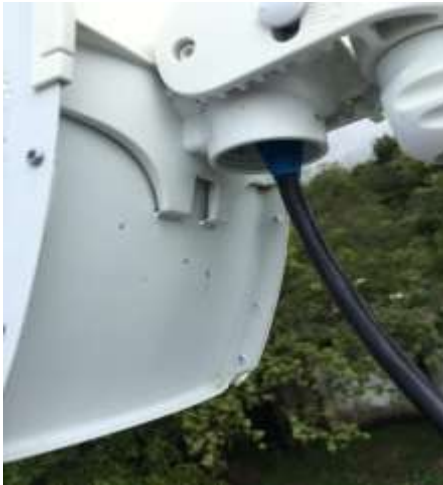
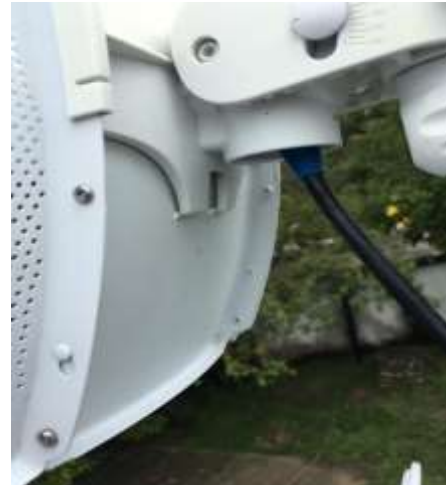
Antena 3.

- Radio de comunicación del tanque Alsacia a la torre ibal2.

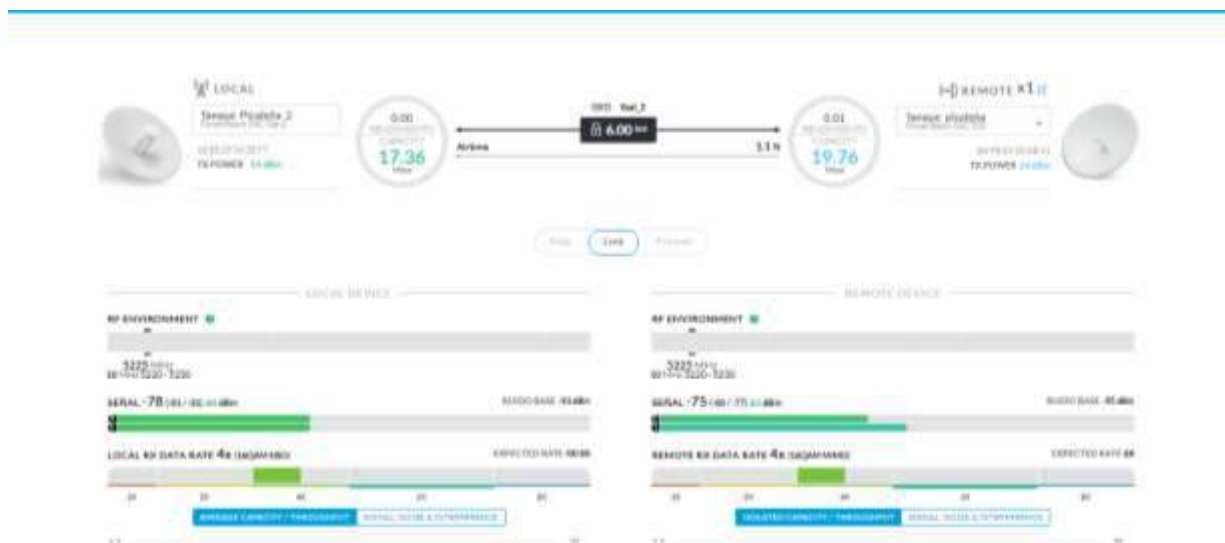
- Antena 2

Radio Picalaña 2, direccionado a la torre sectorial Picalaña, a una distancia de 6,0 km, Ruido en espectro -78 dbm, en perfecto estado, Con un TX RATE transmisión de 4X 16QAM y un RX recepción de 6X 64QAM perfectas condiciones.
