## Fwd: DOCUMENTOS CUENTA ACTA 02 , CONT 24-20 HENKEL INTERNACIONAL

<b>Contrato No.</b>	024 DEL 06 DE JULIO DE 2020						
<b>Objeto</b>	OPTIMIZACIÓN Y MANTENIMIENTO AL SISTEMA DE TELEMETRÍA IMPLEMENTADO EN LA EMPRESA IBAGUERENA DE ACUEDUCTO Y ALCANTARILLADO IBAL S.A E.S.P OFICIAL						
<b>Valor total</b>	\$ 375'499.999						
<b>Contratista</b>	HENKEL INTERNACIONAL S.A.S						
<b>Supervisor</b>	HAROLD ROSEMBERT RODRÍGUEZ SÁNCHEZ – DIRECTOR OPERATIVO. CARLOS ANDRES CAMACHO ACUÑA – PROFESIONAL UNIVERSITARIO II, DIRECCIÓN OPERATIVA						
<b>Fecha de Inicio</b>	31 DE JULIO DE 2020						
<b>Fecha de terminación</b>	31 DE JULIO DE 2021						
<b>Plazo de Ejecución</b>	12 MESES						
<b>FECHA DE ELABORACIÓN DEL ACTA PARCIAL</b>							
	<table border="1"> <thead> <tr> <th>Año</th> <th>Mes</th> <th>Día</th> </tr> </thead> <tbody> <tr> <td align="center">2020</td> <td align="center">11</td> <td align="center">26</td> </tr> </tbody> </table>	Año	Mes	Día	2020	11	26
Año	Mes	Día					
2020	11	26					
En la ciudad de Ibagué, en la fecha antes indicada, contratista y supervisor suscriben la presente Acta Parcial No. 2 del contrato antes identificado. Para completar y soportar los trámites necesarios

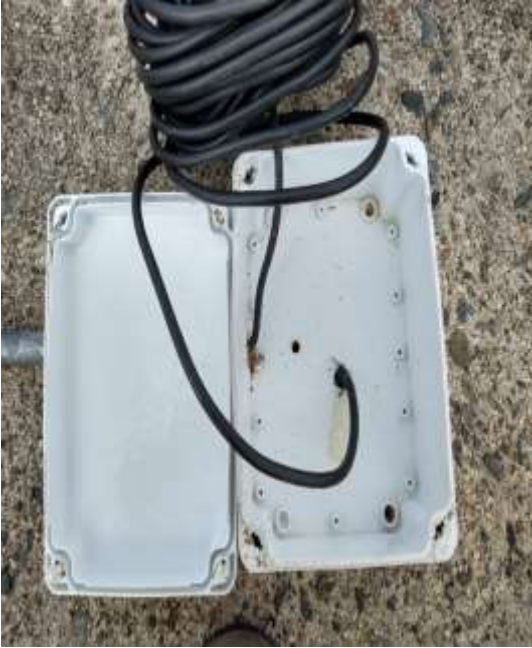
- Limpieza de la parte interior del soporte del sensor

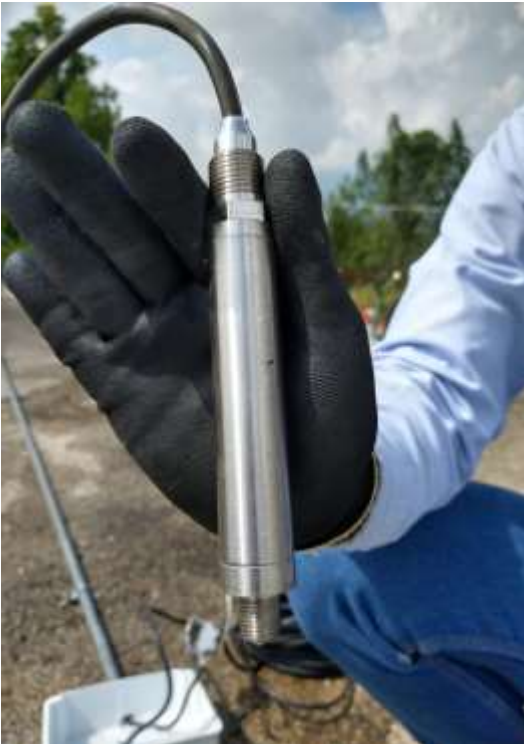
- Limpieza del sensor

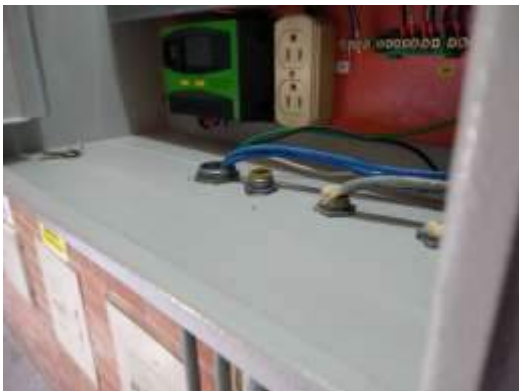
- Limpieza del encerramiento donde se encuentra el RTU

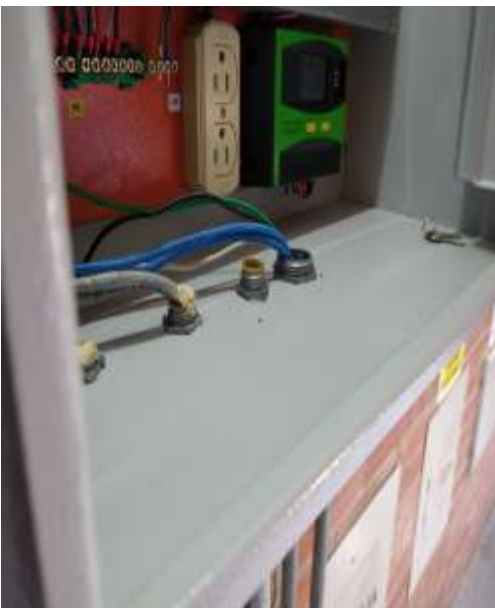
- Interior del RTU donde se encuentra los dispositivos electrónicos

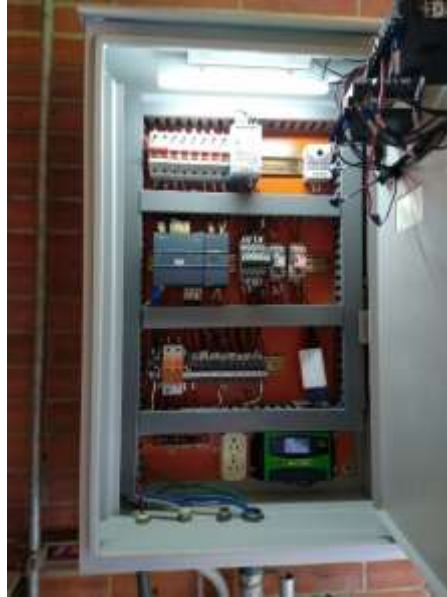
- Estado final del RTU en su interior después del mantenimiento, donde se aprecia el sellamiento de orificios para evitar ingreso de plagas.

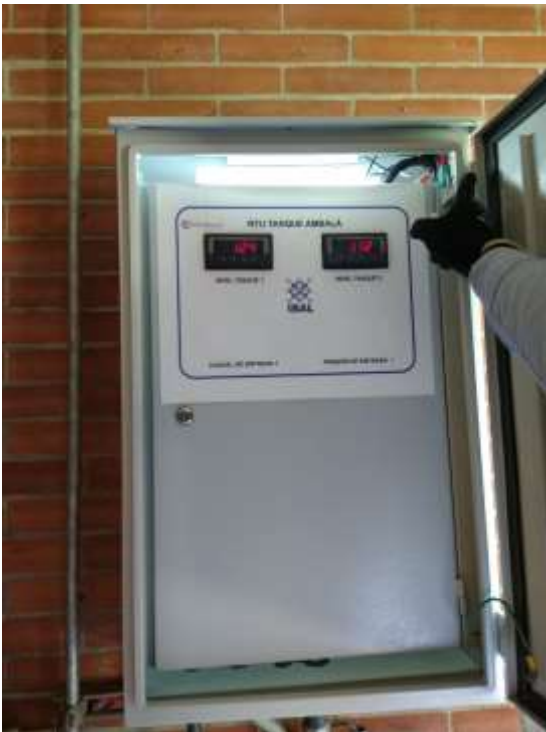
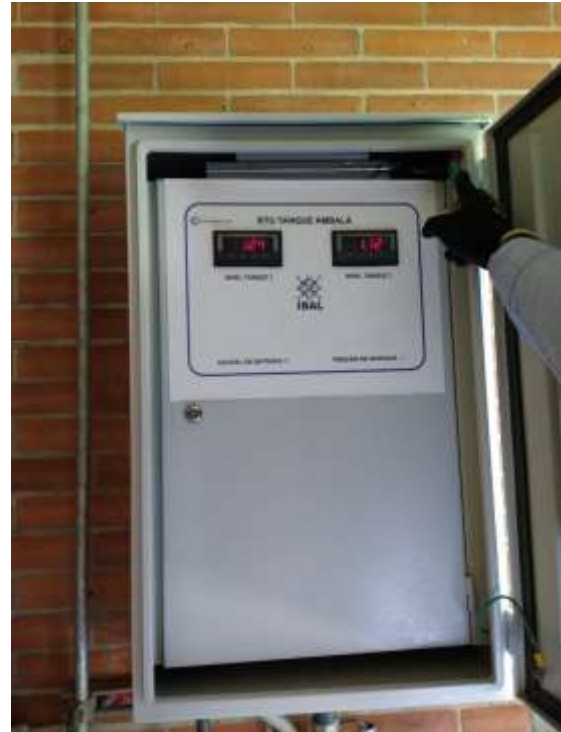
Operación de la lámpara, estado del interruptor de puerta abierta y estado de indicador local.

Puerta abierta, donde se observa el funcionamiento de la lámpara

Prueba del interruptor de puerta abierta

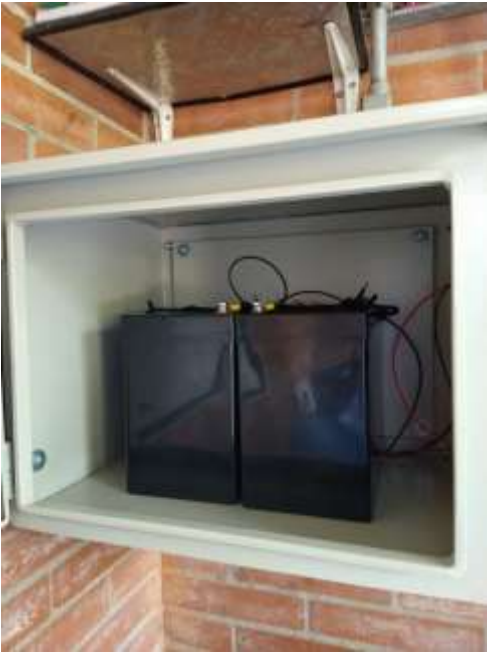
- Estado de baterías UPS

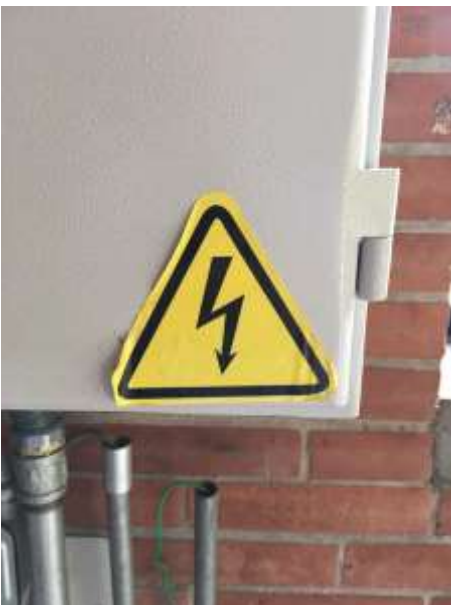
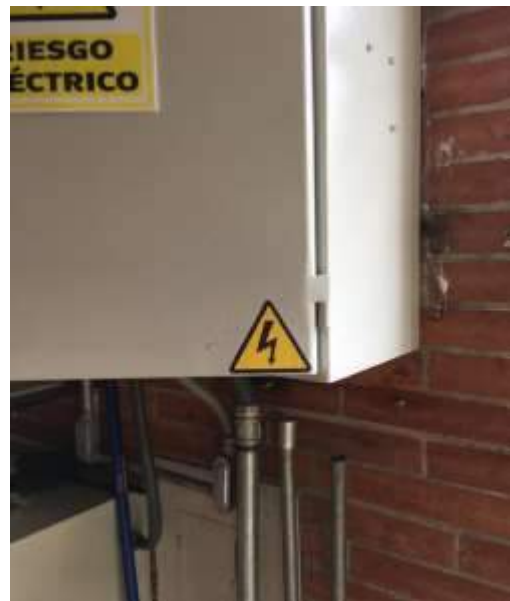
- Reemplazo Stiker peligro riesgo eléctrico

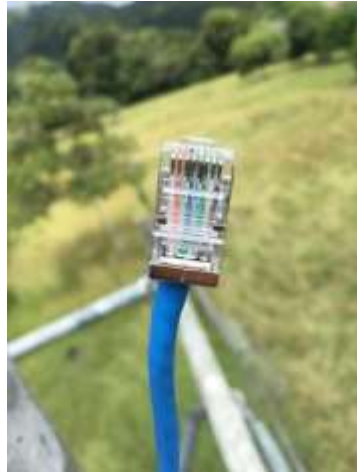
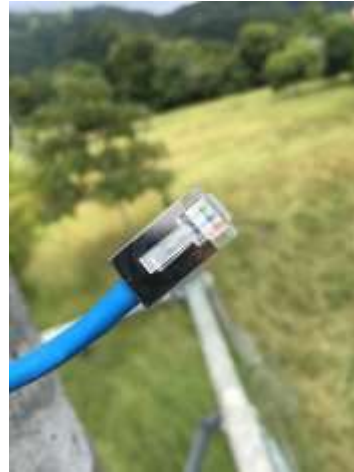
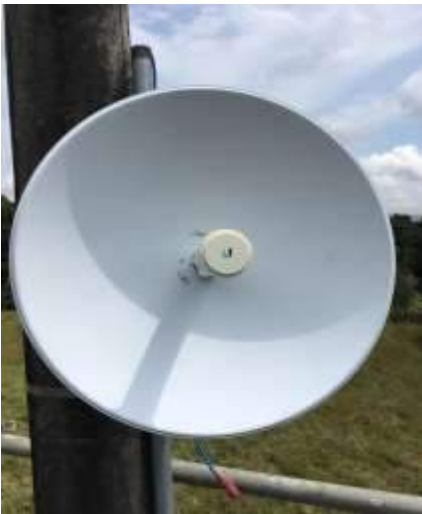
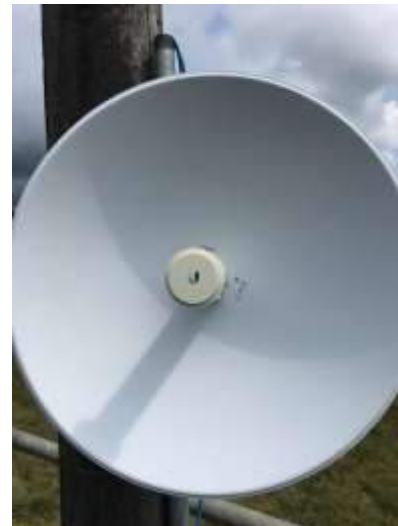
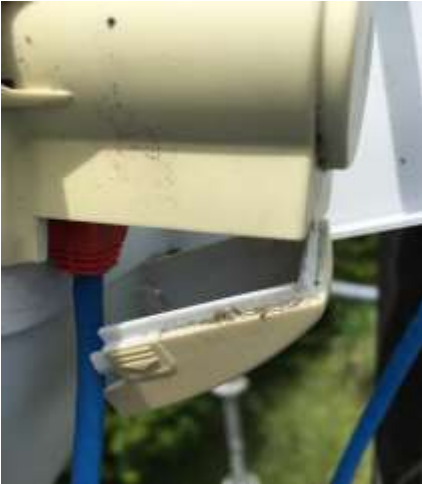
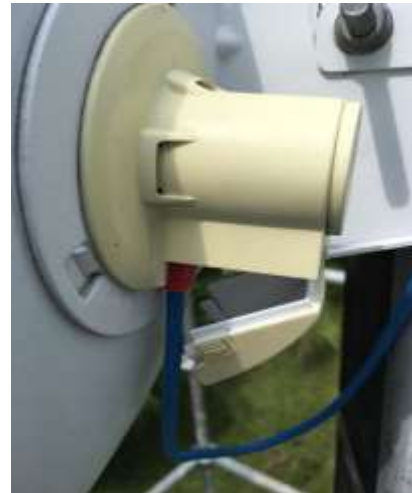
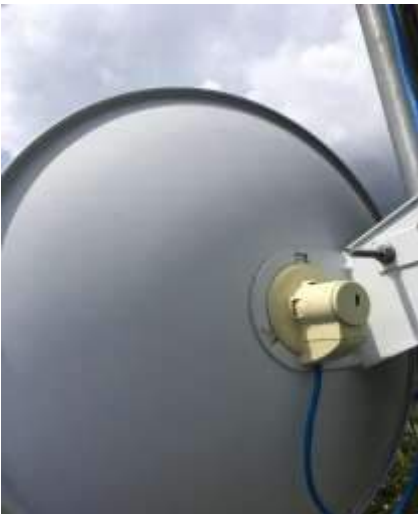
- Verificación del cableado y terminales de los radios.

Estado de los terminales RJ45 en el cableado de datos

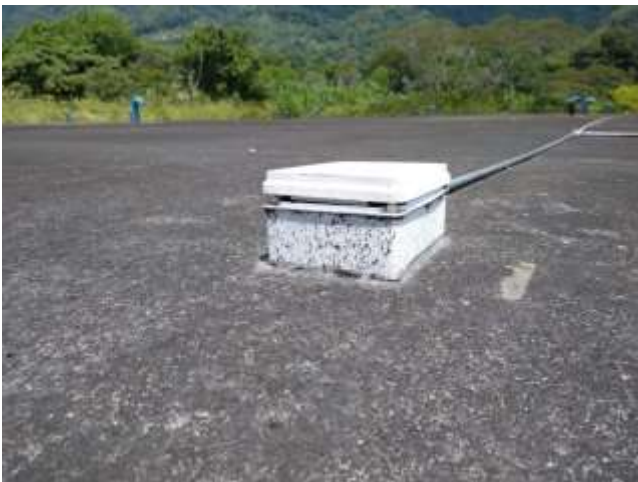
- Sensor 1

Comparación de medida real contra lectura de los sensores (de encontrarse un sensor con medida errada o dañado este se debe reemplazar, el valor de los repuestos no está incluido en este presupuesto).

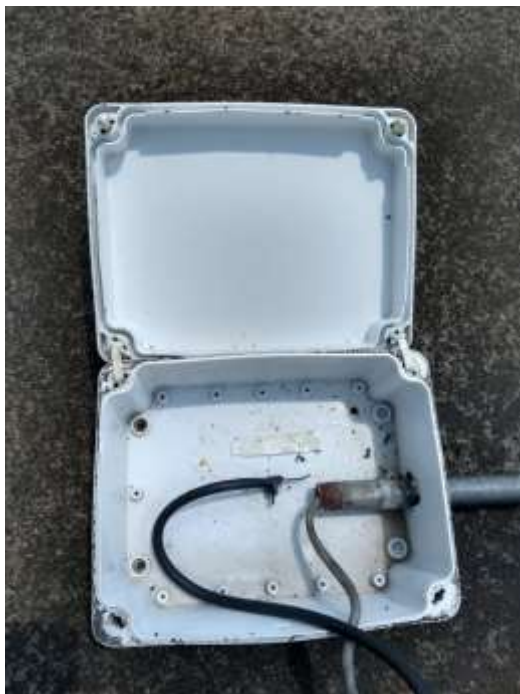
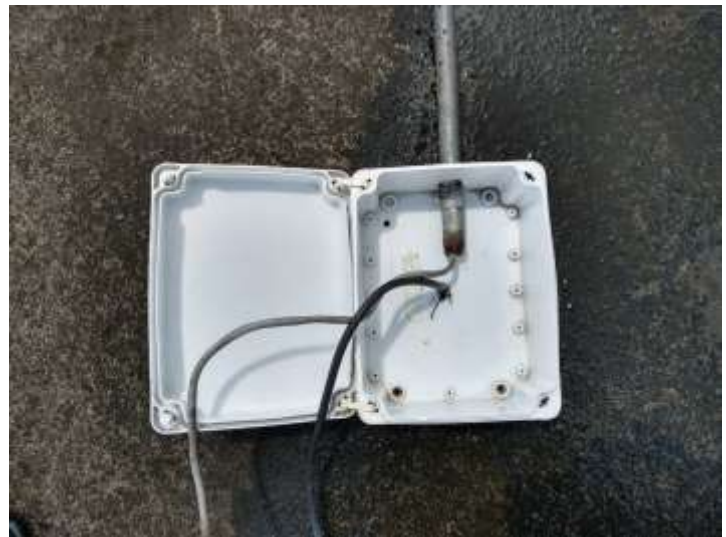
- Sensor 2

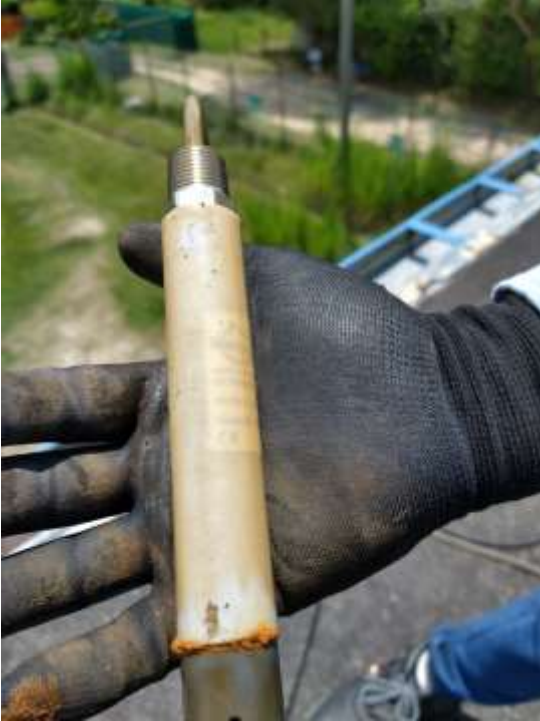
- Limpieza del sensor
- Sensor 1

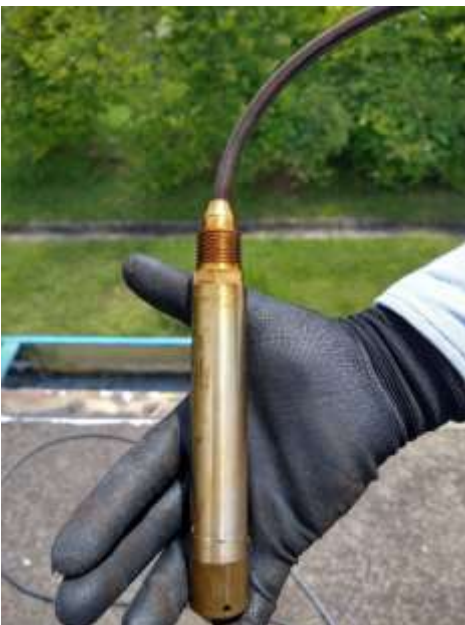
- Sensor 2

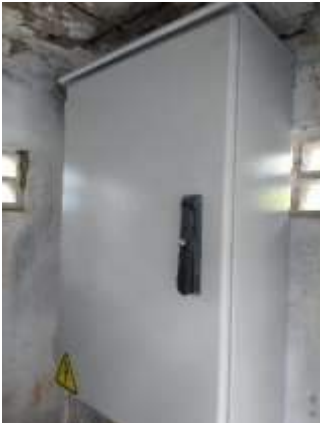
- Limpieza del encerramiento donde se encuentra el RTU

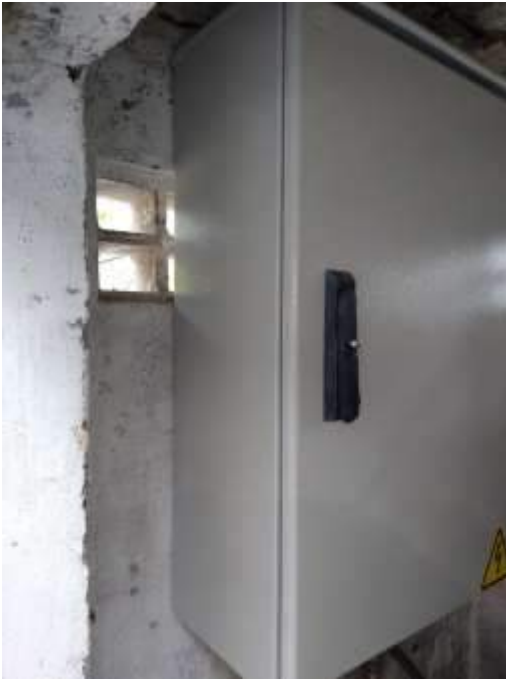
- Cara lateral derecha

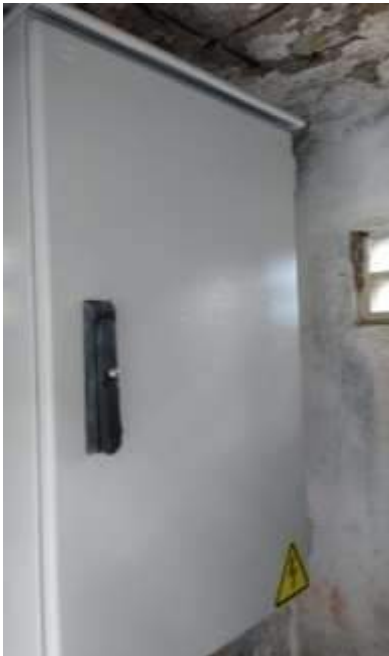
- Cara frontal del RTU

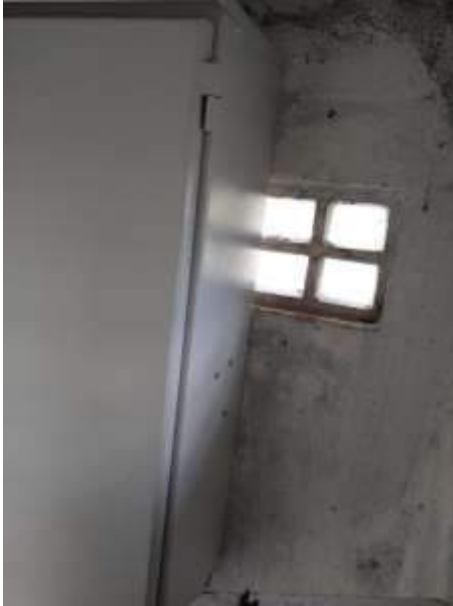
- Cara lateral izquierda del RTU

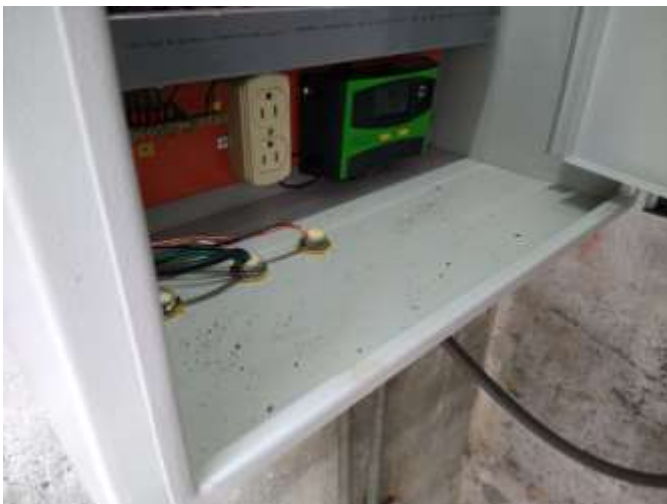
- Interior del RTU donde se encuentra los dispositivos electrónicos

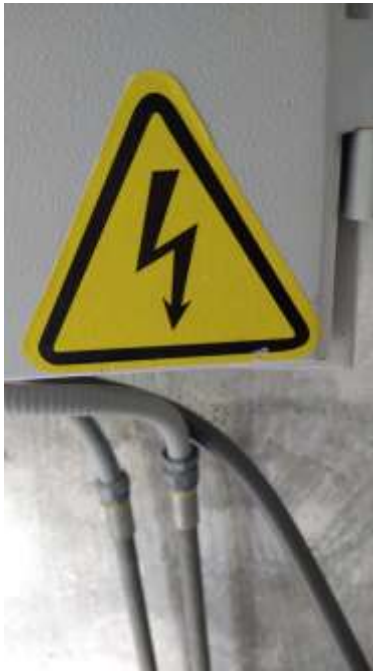
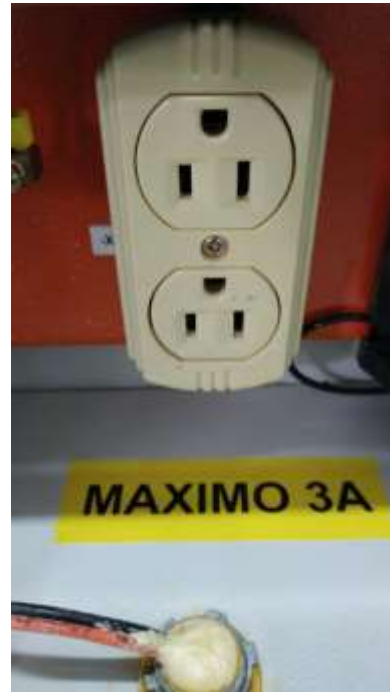
- Reemplazo Stiker peligro riesgo eléctrico

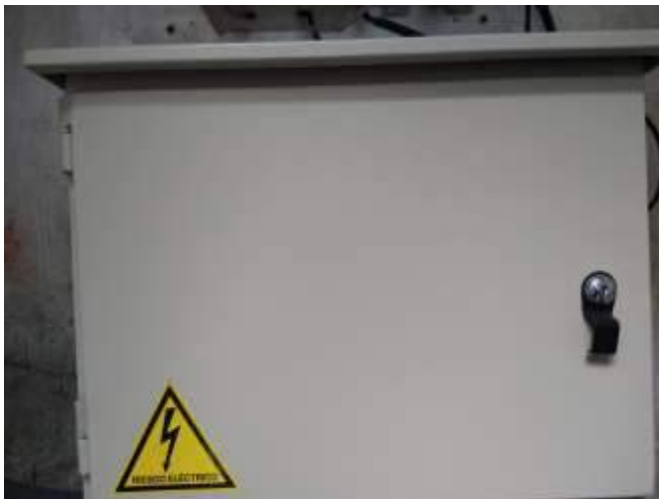
- Tablero de baterías UPS Exterior

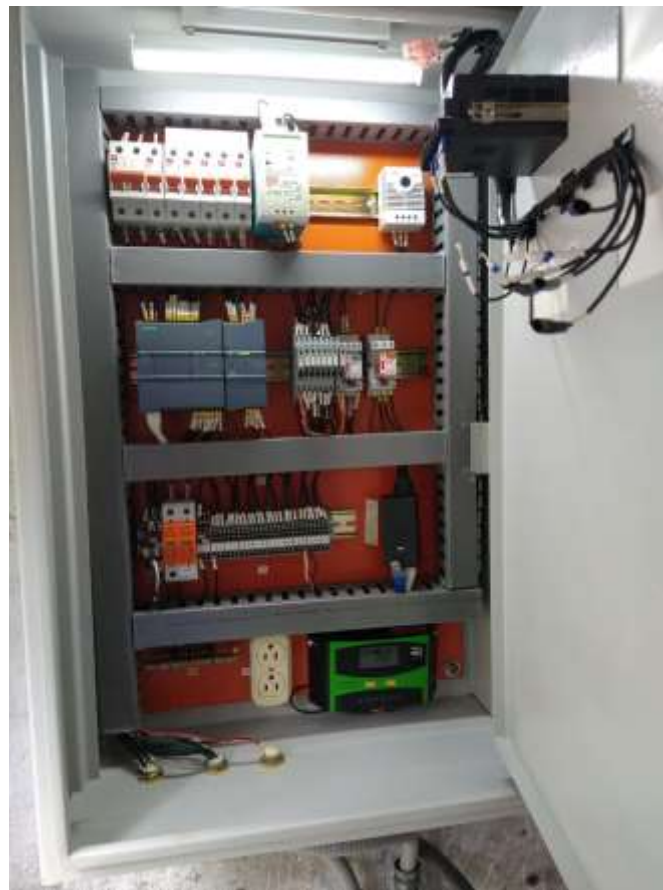
- Estado final del RTU en su interior después del mantenimiento, donde se aprecia el sellamiento de orificios para evitar ingreso de plagas.

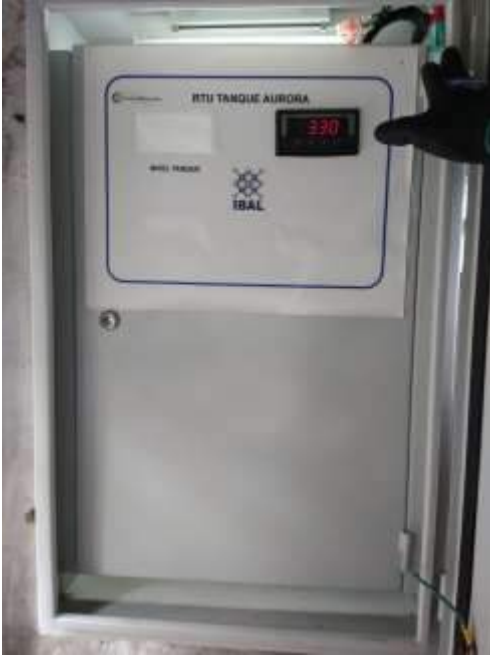
Puerta abierta, donde se observa el funcionamiento de la lámpara

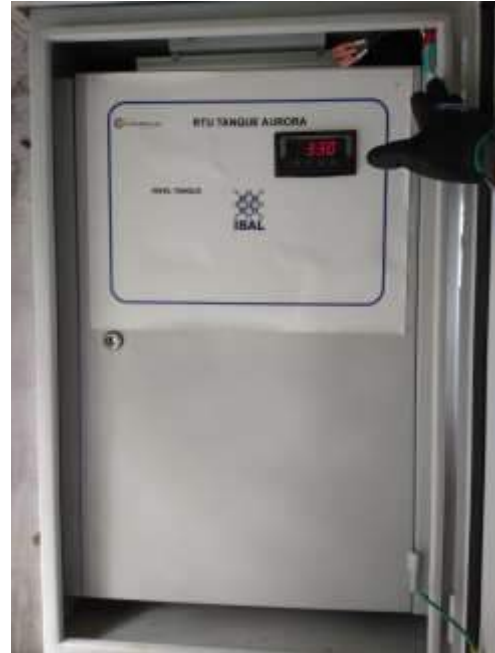
Prueba del interruptor de puerta abierta

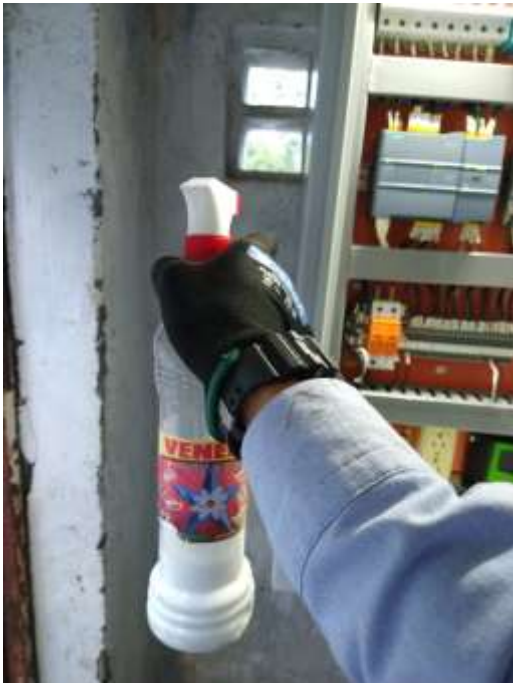
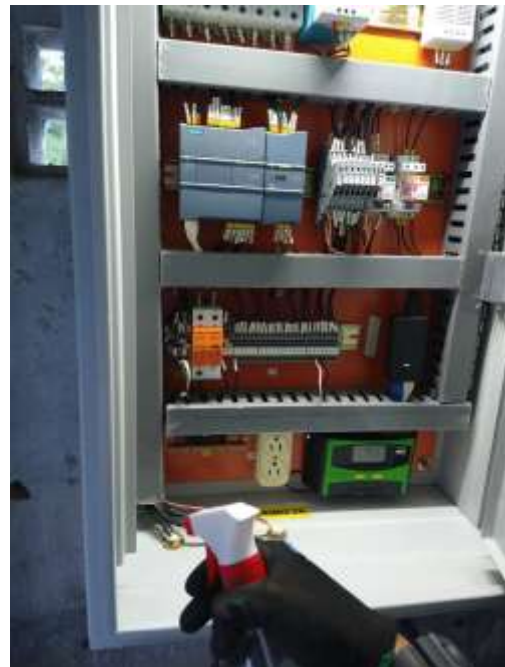
- Fumigación de insectos

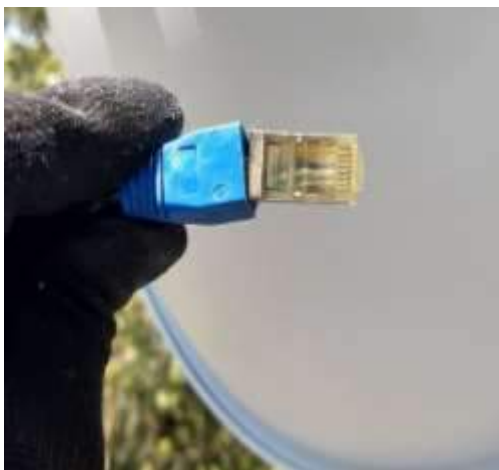
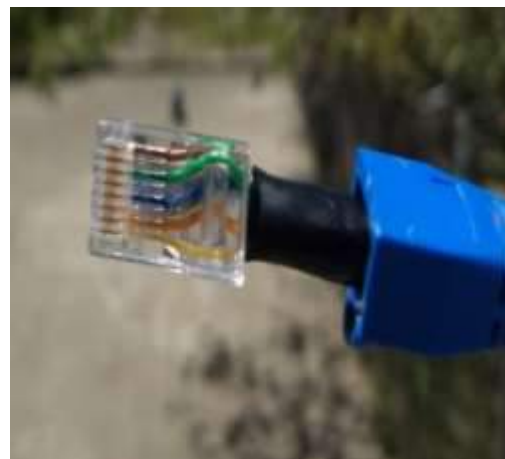
- Verificación del cableado y terminales de los radios.

Despues del cambio del terminal RJ45

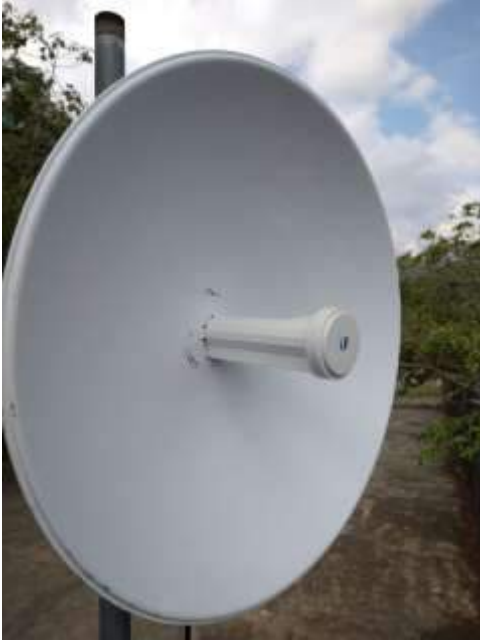
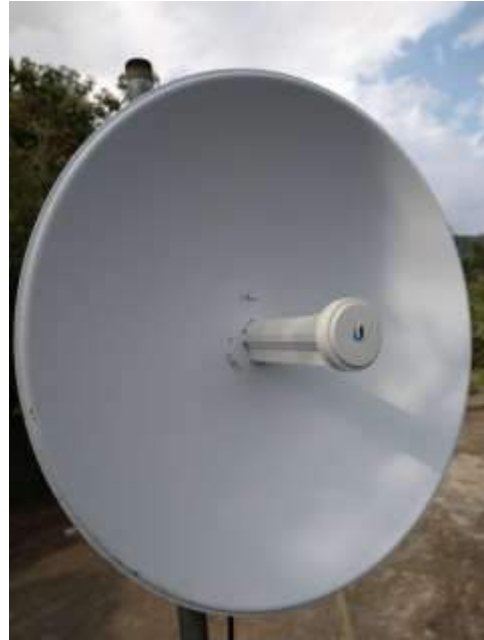
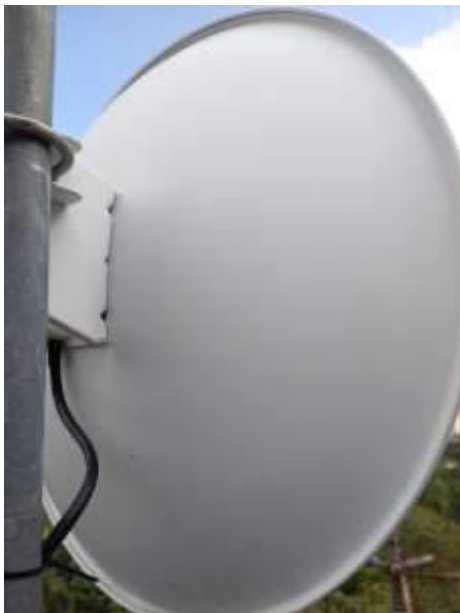
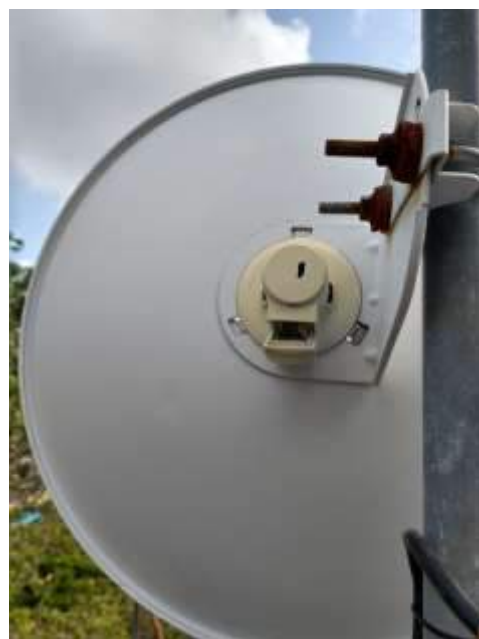
- Radios de comunicación

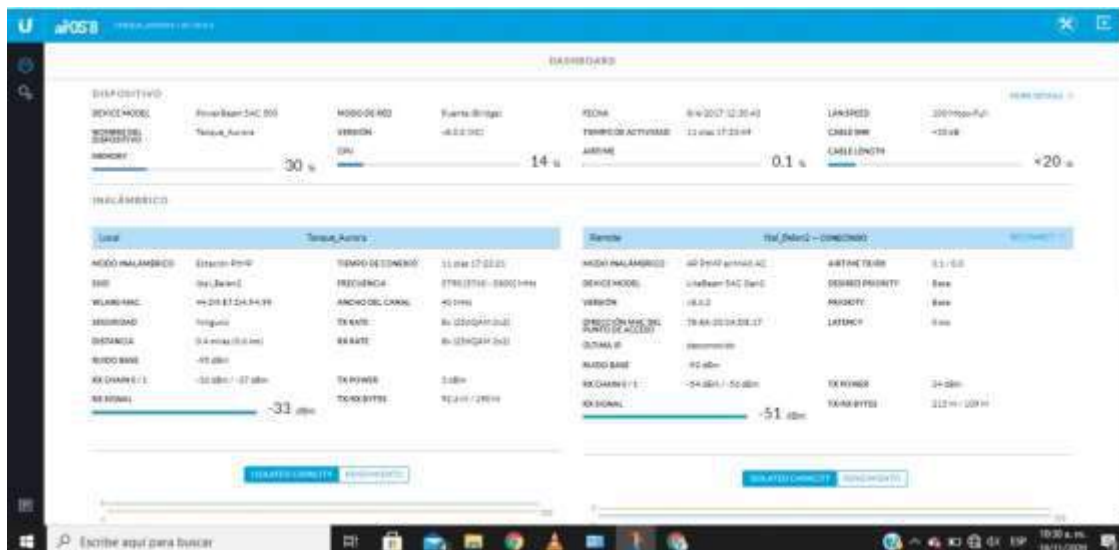
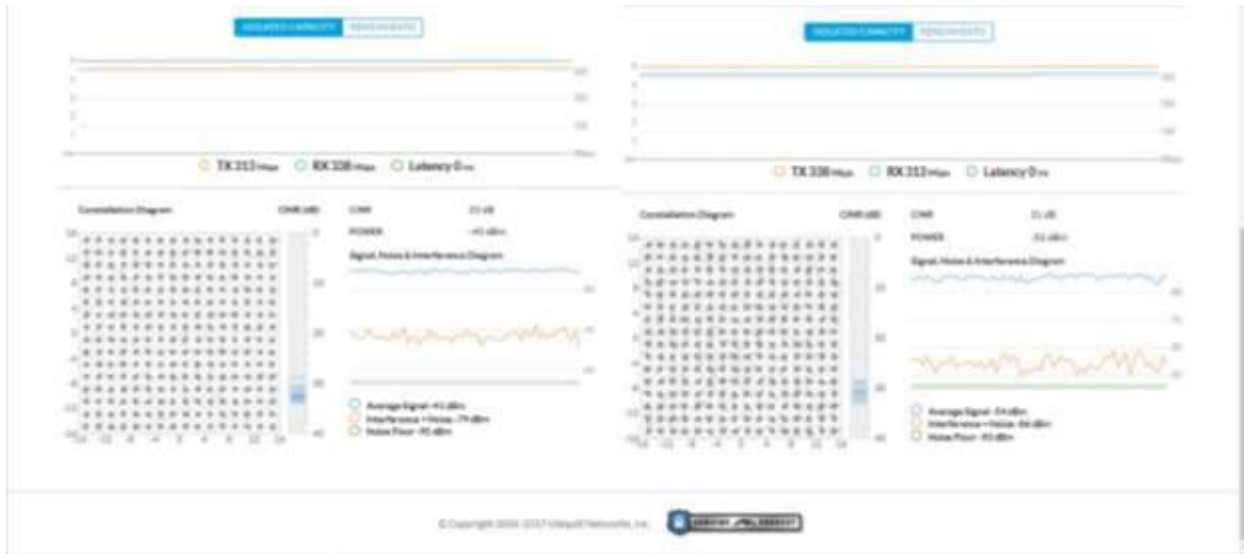
- Radio Aurora direccionado al radio Belen y ciudad a una distancia de 0.8km.
- Ruido en espectro -36dbm, en excelente estado.
- Con un TX RATE trasmisión de 8X 256QAM y un RX recepción de 8X 256QAM perfectas condiciones.

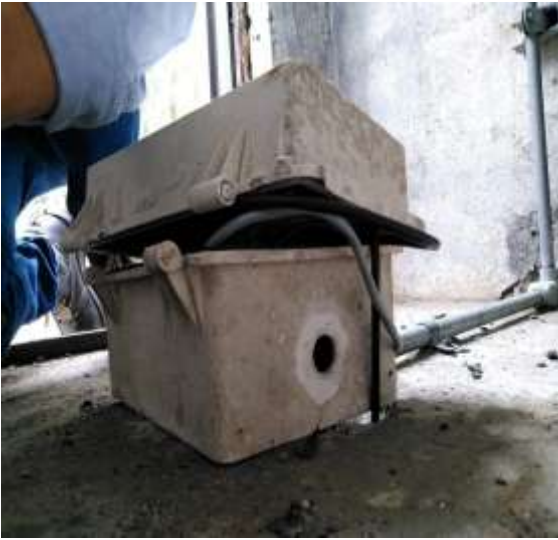
- Limpieza de la parte exterior del soporte del sensor

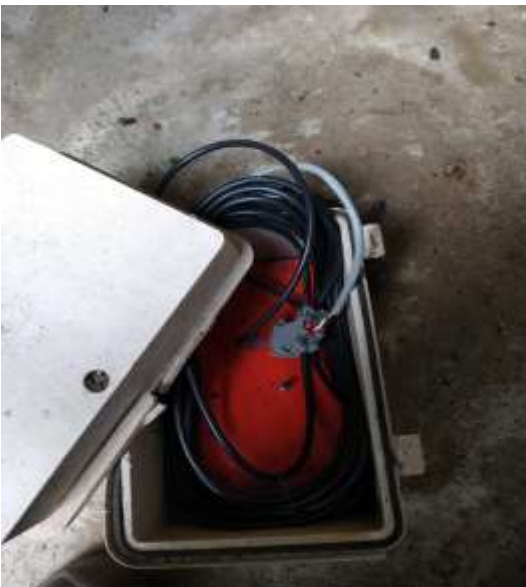
- Limpieza de la parte interior del soporte del sensor

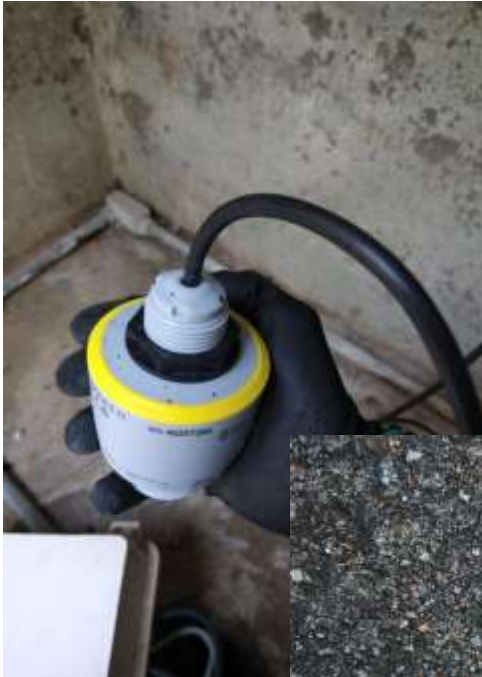
- Limpieza del sensor

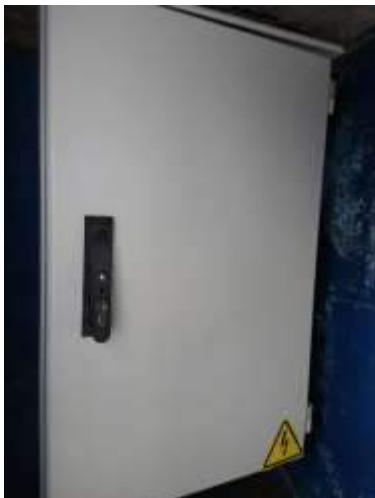
- Limpieza del encerramiento donde se encuentra el RTU

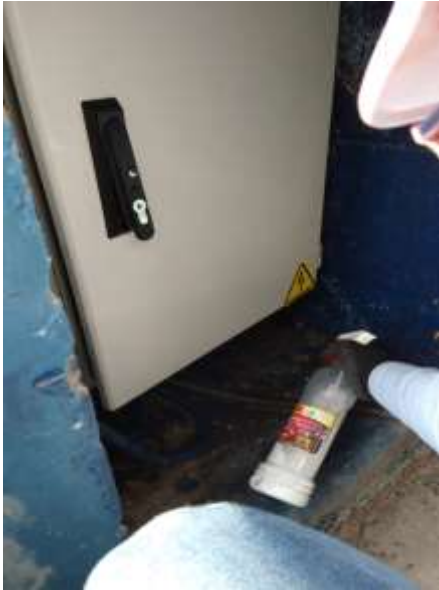
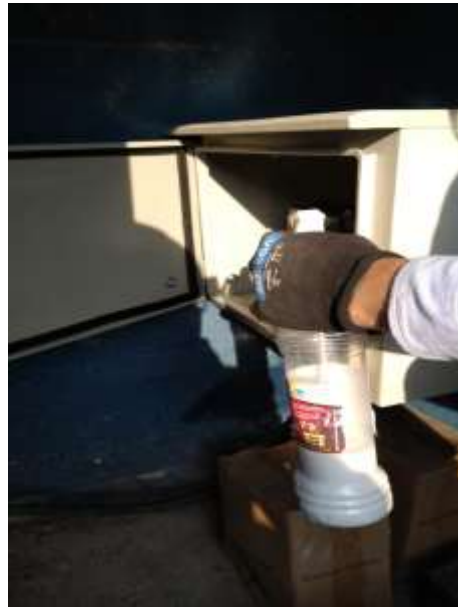
- Fumigación de insectos

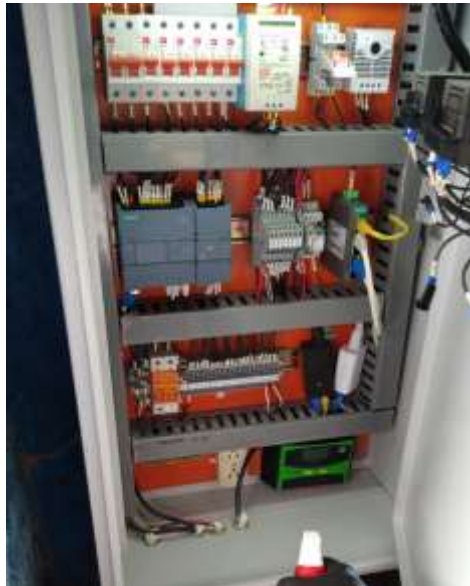
- Estado final del RTU en su interior después del mantenimiento, donde se aprecia el sellamiento de orificios para evitar ingreso de plagas.

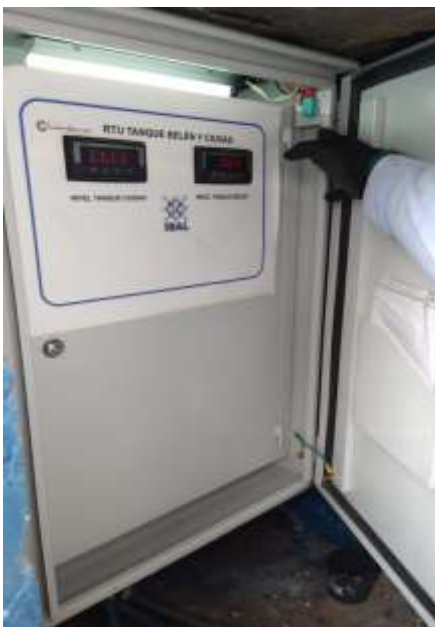
Puerta abierta, donde se observa el funcionamiento de la lámpara

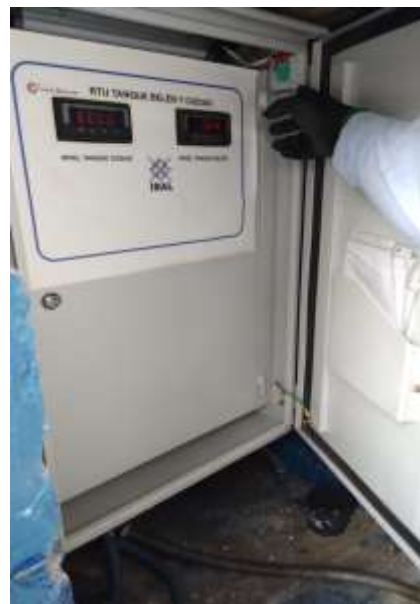
Prueba del interruptor de puerta abierta

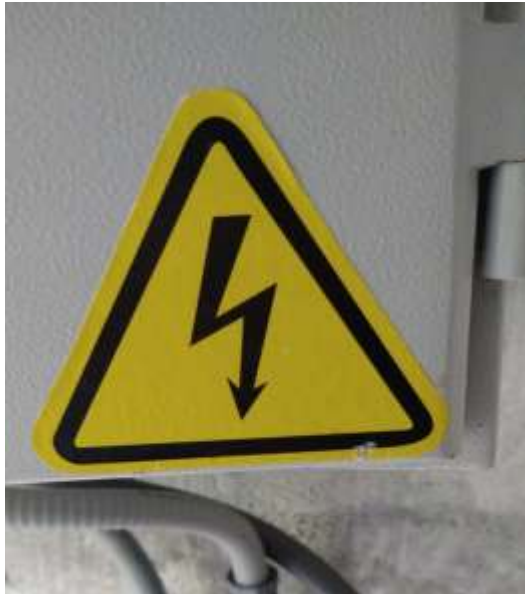
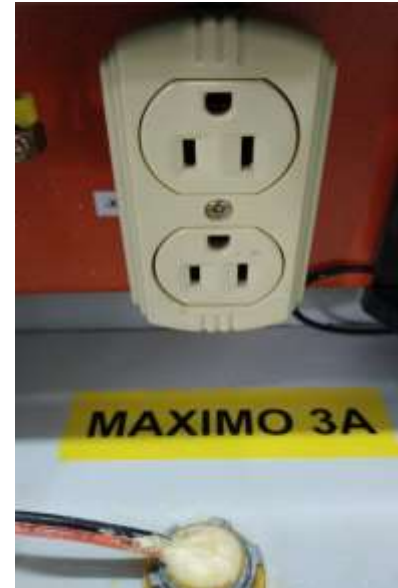
- Reemplazo Stiker peligro riesgo eléctrico

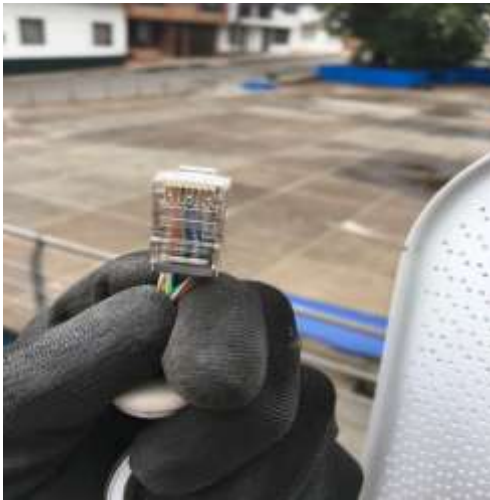
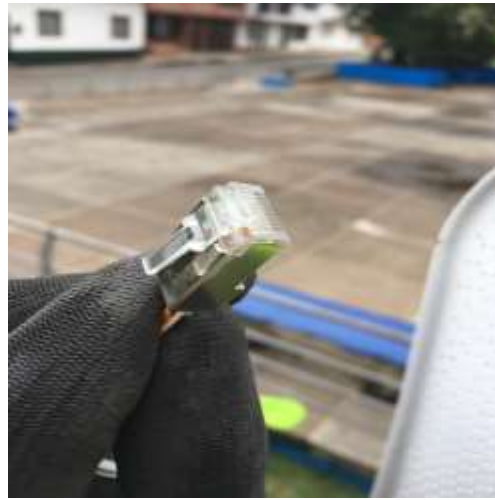
Estado de los terminales RJ45 en el cableado de datos

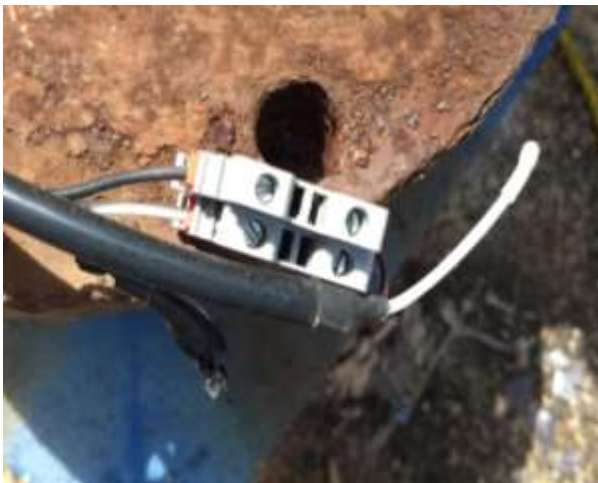
- Sensor 1

- Cambio de los terminales de alimentación del sensor

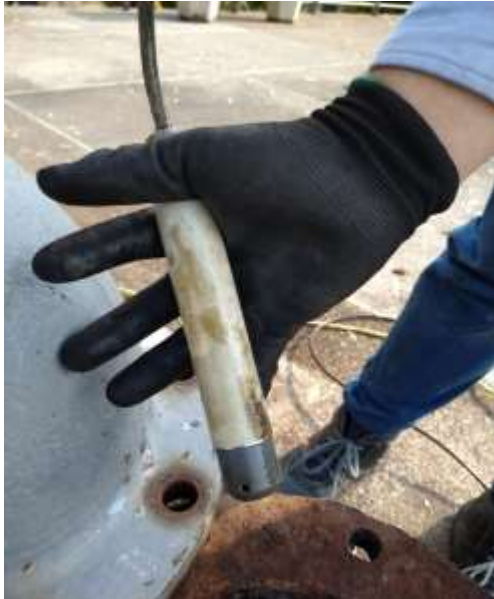
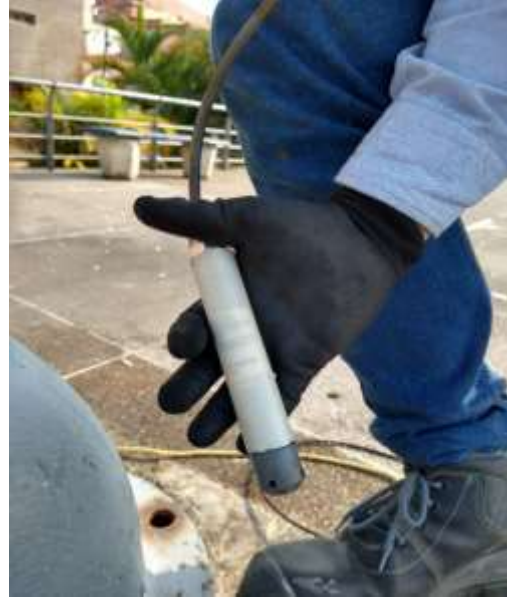
- Sensor 1

- Limpieza del sensor

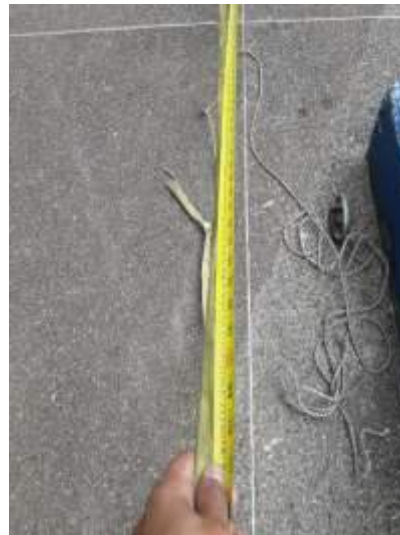
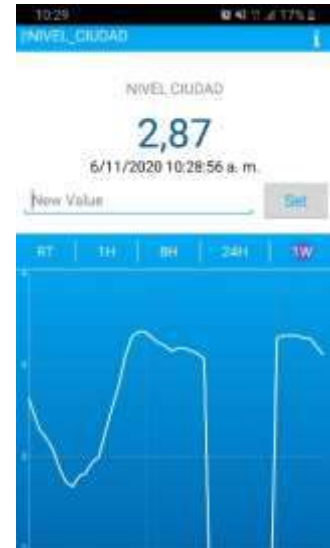
Belén	Ciudad
Medida Real	1.23 m	2,87
Indicador local	1.23 m	2,87
Medida en el CECOI	1.23 m	2,87

local verificada en el tanque. Por ende, los dos sensores se encuentran en buen estado y realizando la medición de manera correcta en base a la comparación hecha de la medición real realizada en el tanque, Por último, se hizo las pruebas a las baterías donde se identificó el funcionamiento correcto de estas, garantizando el respaldo de más de 6 horas a la telemetría en caso de una falla eléctrica

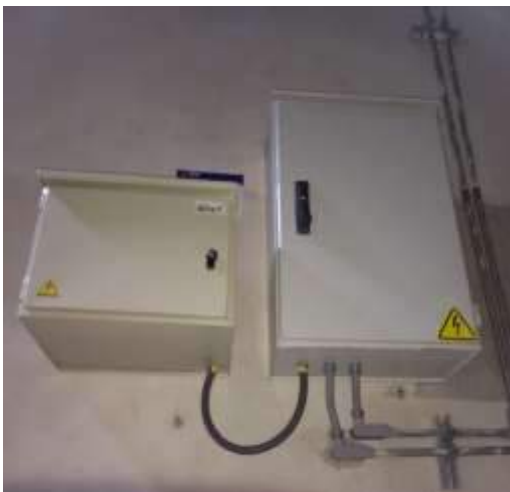
- Limpieza del encerramiento donde se encuentra el RTU

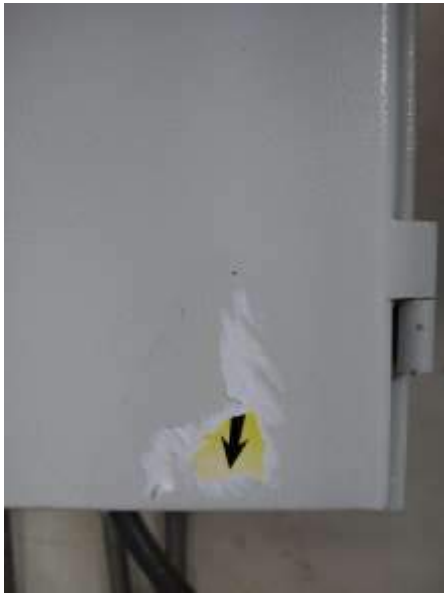
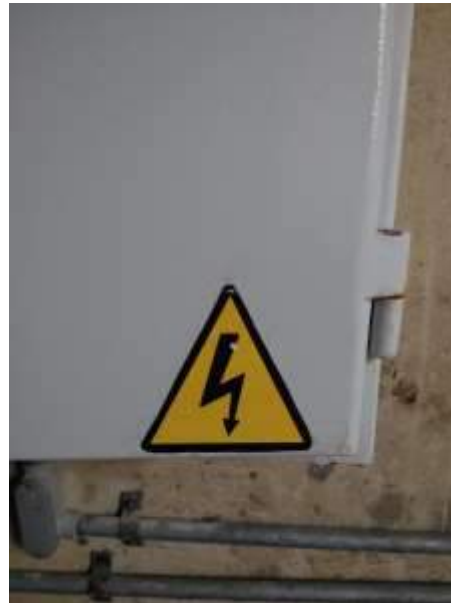
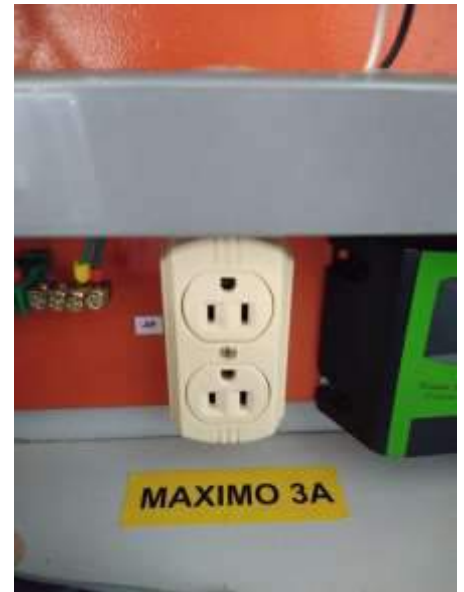
- Reemplazo Stiker peligro riesgo eléctrico

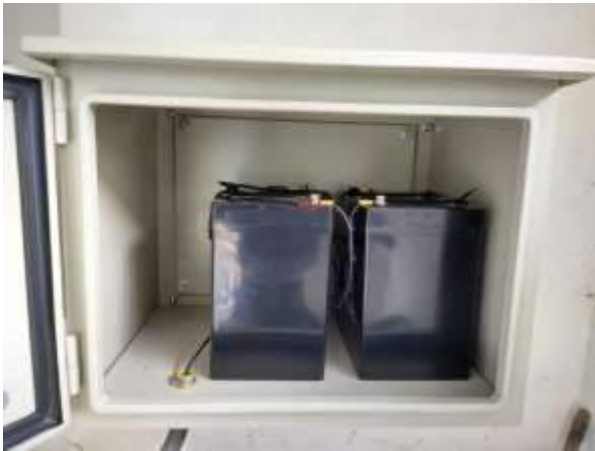
- Estado de baterías UPS

Antes del mantenimiento

Después del mantenimiento

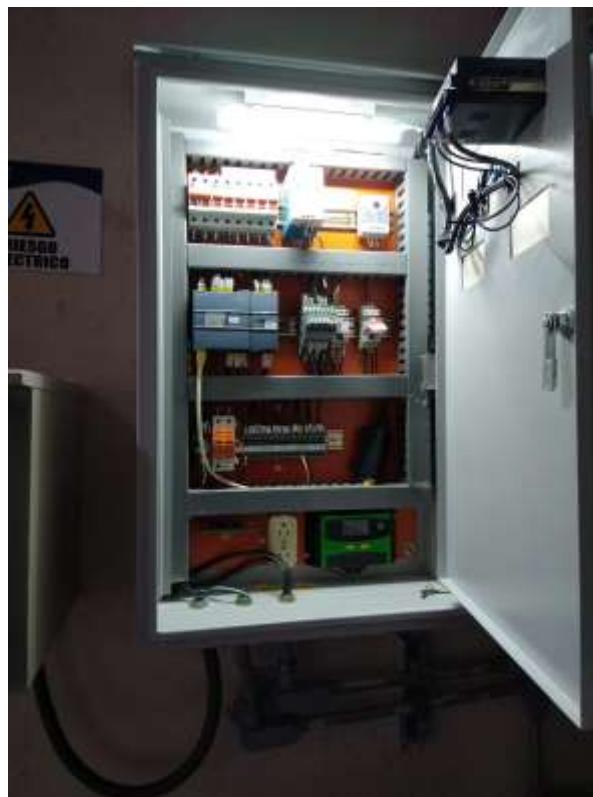
- Estado final del RTU en su interior después del mantenimiento, donde se aprecia el sellamiento de orificios para evitar ingreso de plagas.

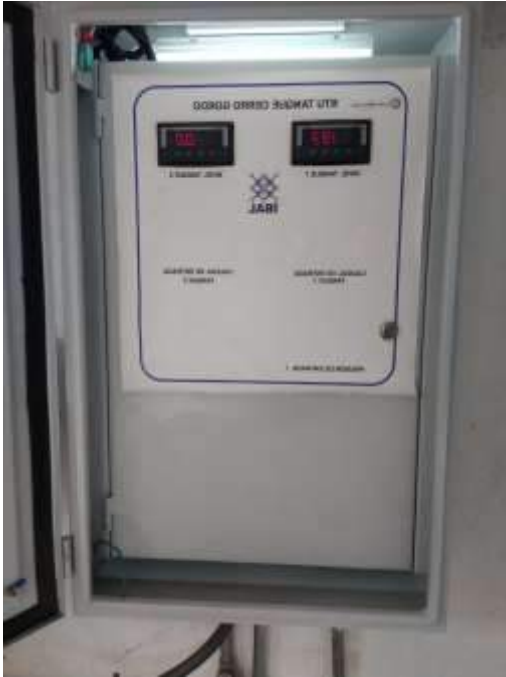
Puerta abierta, donde se observa el funcionamiento de la lámpara

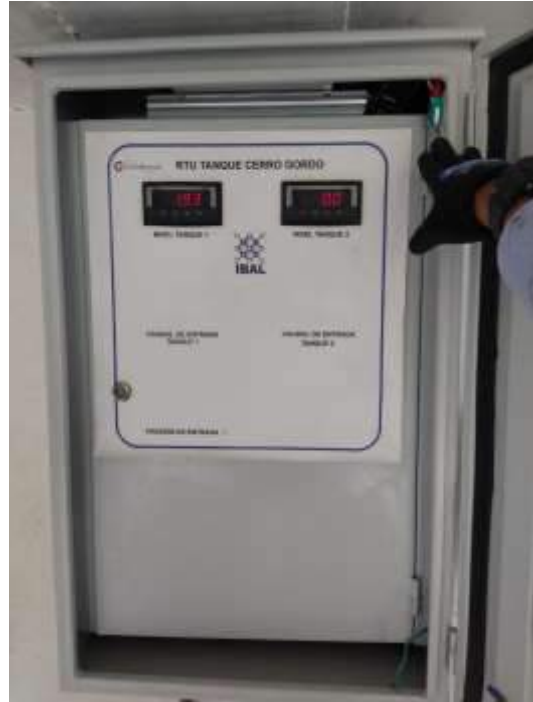
Prueba del interruptor de puerta abierta

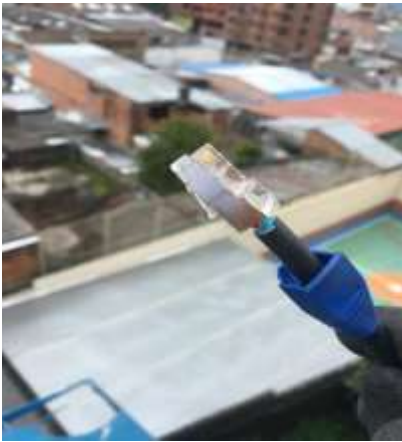
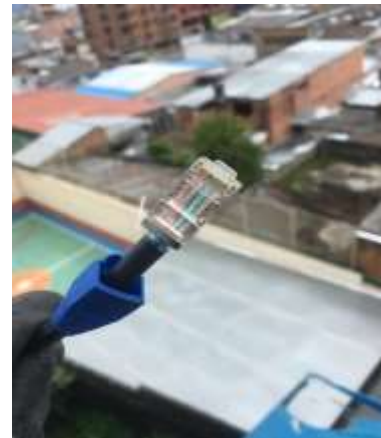
Estado de los terminales RJ45 en el cableado de datos
