## Fwd: DOCUMENTOS CUENTA ACTA 02 , CONT 24-20 HENKEL INTERNACIONAL

<b>Contrato No.</b>	024 DEL 06 DE JULIO DE 2020						
<b>Objeto</b>	OPTIMIZACIÓN Y MANTENIMIENTO AL SISTEMA DE TELEMETRÍA IMPLEMENTADO EN LA EMPRESA IBAGUERENA DE ACUEDUCTO Y ALCANTARILLADO IBAL S.A E.S.P OFICIAL						
<b>Valor total</b>	\$ 375'499.999						
<b>Contratista</b>	HENKEL INTERNACIONAL S.A.S						
<b>Supervisor</b>	HAROLD ROSEMBERT RODRÍGUEZ SÁNCHEZ – DIRECTOR OPERATIVO. CARLOS ANDRES CAMACHO ACUÑA – PROFESIONAL UNIVERSITARIO II, DIRECCIÓN OPERATIVA						
<b>Fecha de Inicio</b>	31 DE JULIO DE 2020						
<b>Fecha de terminación</b>	31 DE JULIO DE 2021						
<b>Plazo de Ejecución</b>	12 MESES						
<b>FECHA DE ELABORACIÓN DEL ACTA PARCIAL</b>							
	<table border="1"> <thead> <tr> <th>Año</th> <th>Mes</th> <th>Día</th> </tr> </thead> <tbody> <tr> <td align="center">2020</td> <td align="center">11</td> <td align="center">26</td> </tr> </tbody> </table>	Año	Mes	Día	2020	11	26
Año	Mes	Día					
2020	11	26					
En la ciudad de Ibagué, en la fecha antes indicada, contratista y supervisor suscriben la presente Acta Parcial No. 2 del contrato antes identificado. Para completar y soportar los trámites necesarios

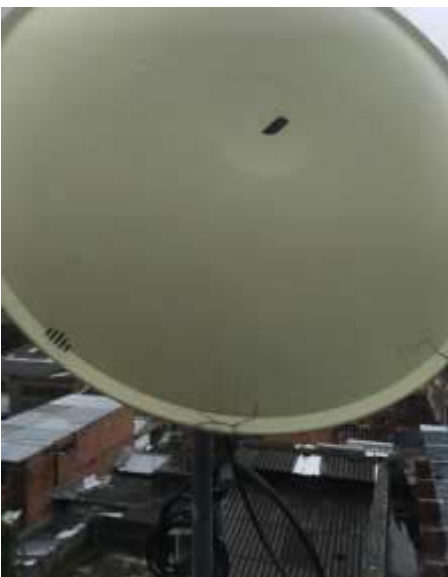
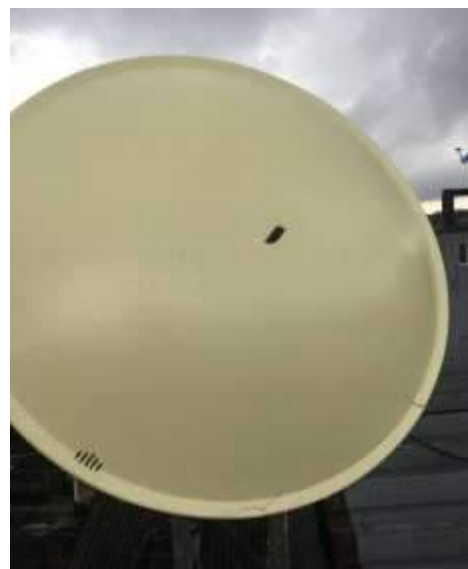
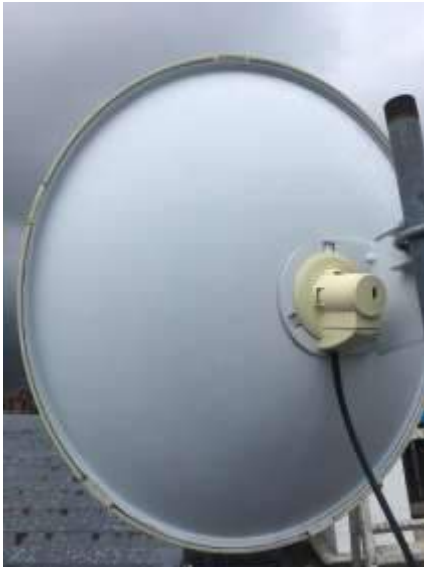
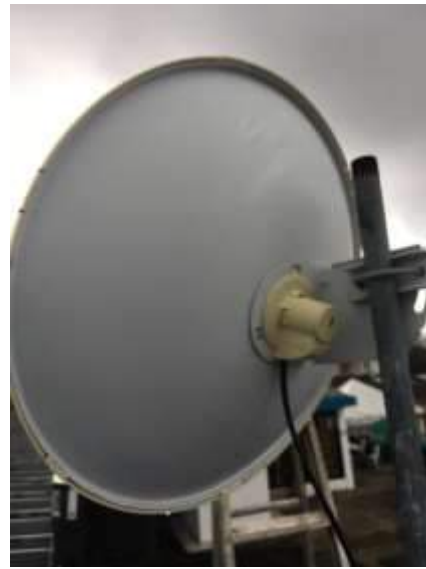
- Radios de comunicación

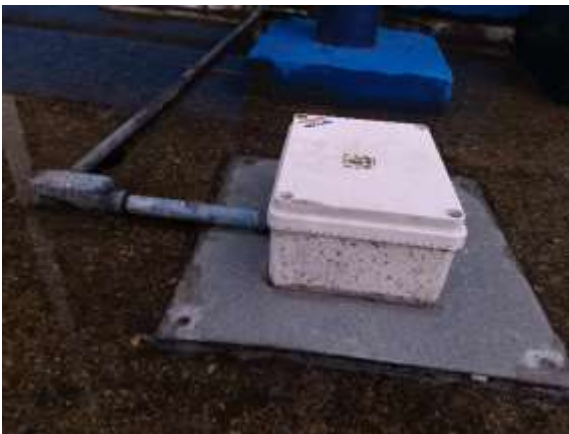
- Limpieza de la parte exterior del soporte del sensor

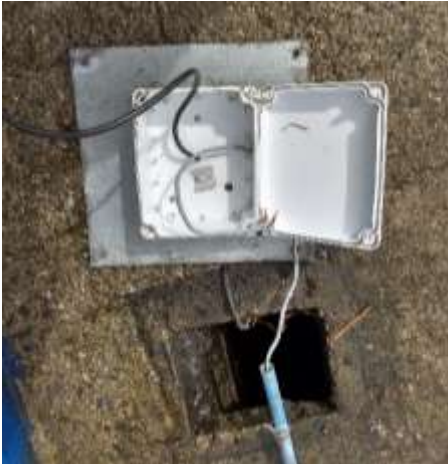
- Limpieza de la parte interior del soporte del sensor

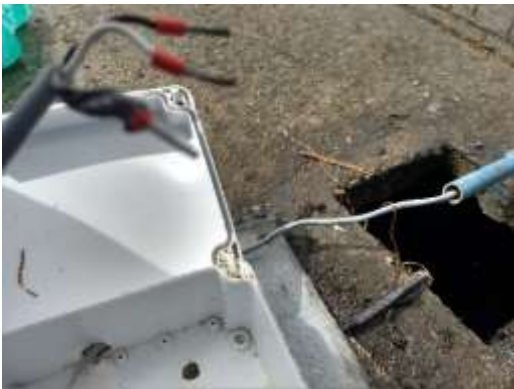
- Cambio de los terminales de alimentación del sensor

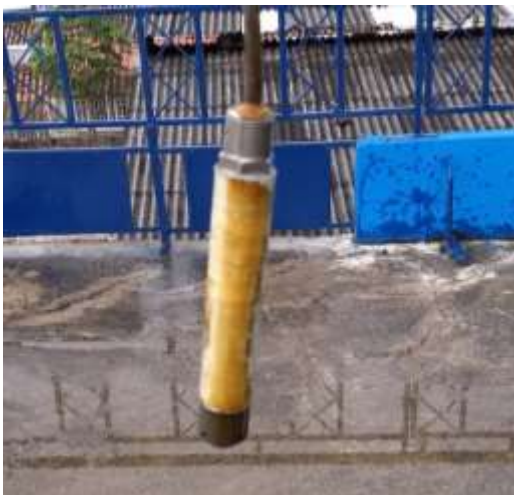
- Limpieza del sensor

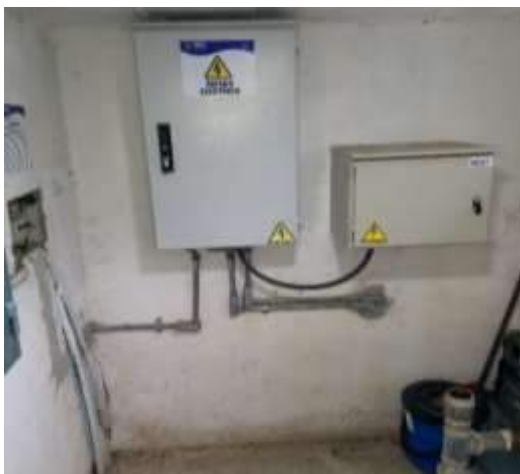
- Limpieza del encerramiento donde se encuentra el RTU

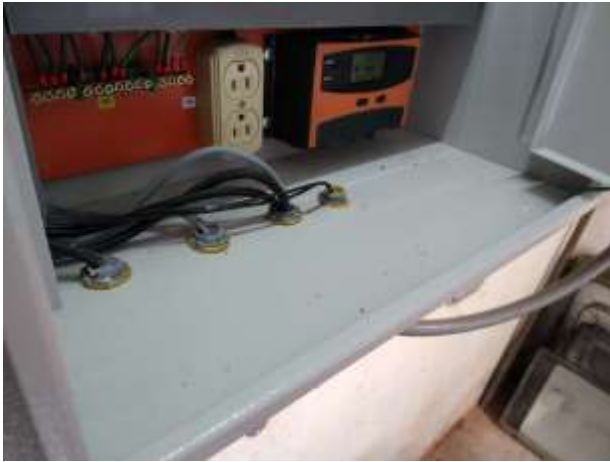
- Interior del RTU donde se encuentra los dispositivos electrónicos

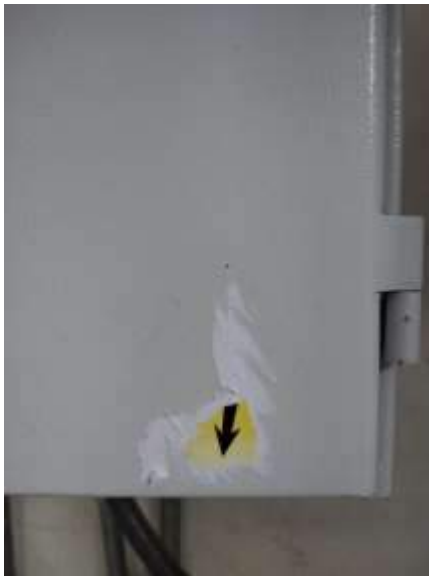
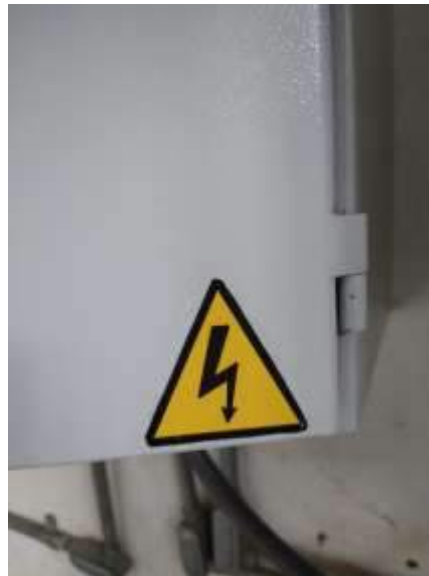
- Reemplazo Stiker peligro riesgo eléctrico

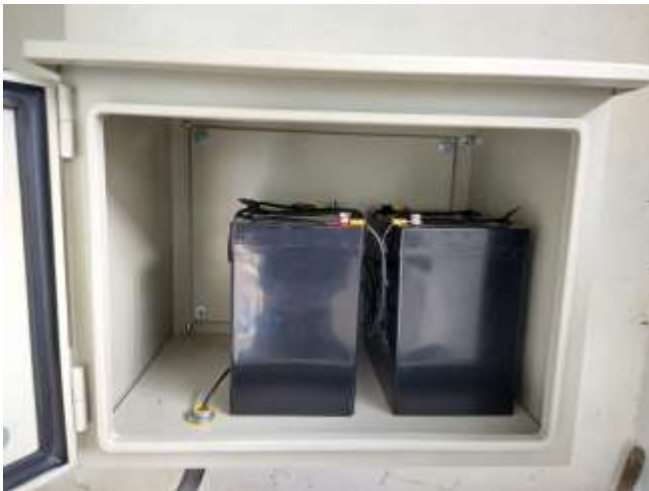
- Estado de baterías UPS

Antes del mantenimiento

Después del mantenimiento

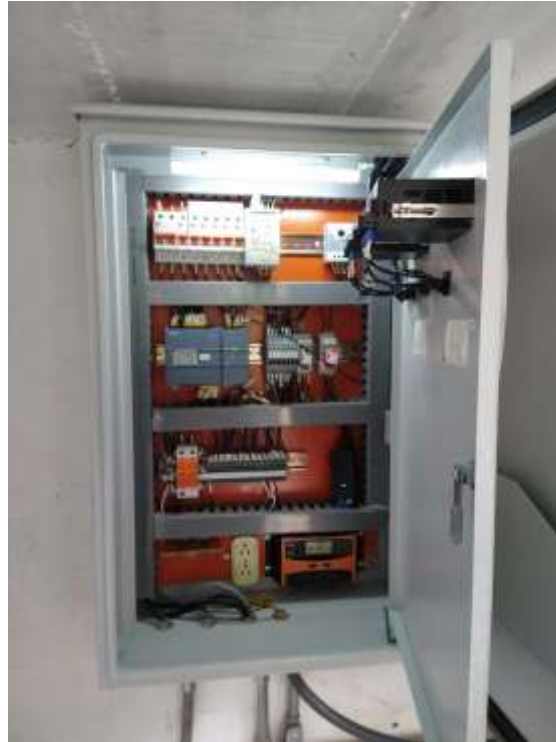
- Estado final del RTU en su interior después del mantenimiento, donde se aprecia el sellamiento de orificios para evitar ingreso de plagas.

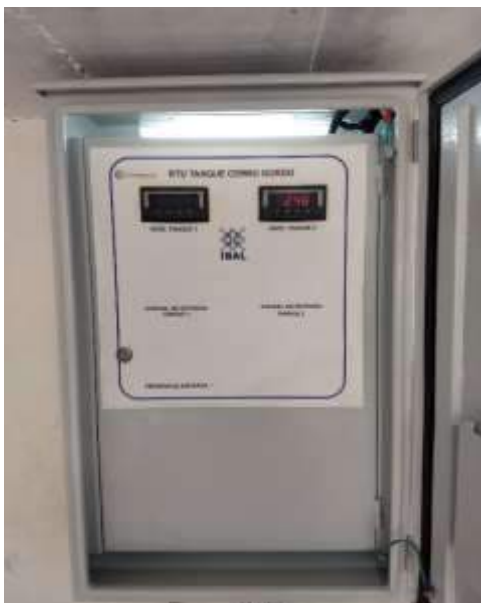
Operación de la lámpara, estado del interruptor de puerta abierta y estado de indicador local.

Puerta abierta, donde se observa el funcionamiento de la lámpara

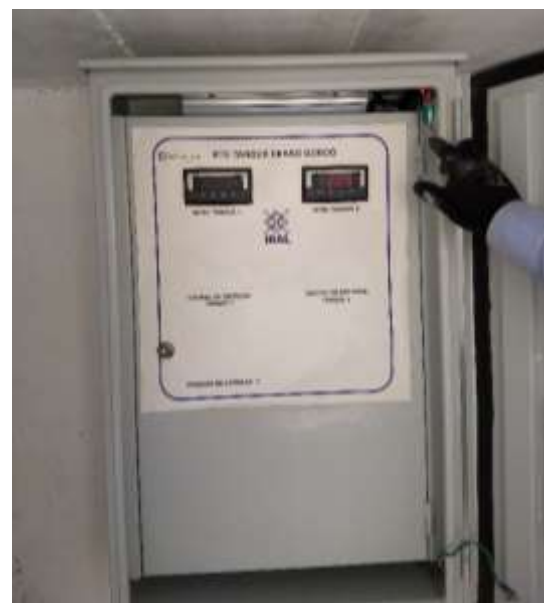
Prueba del interruptor de puerta abierta

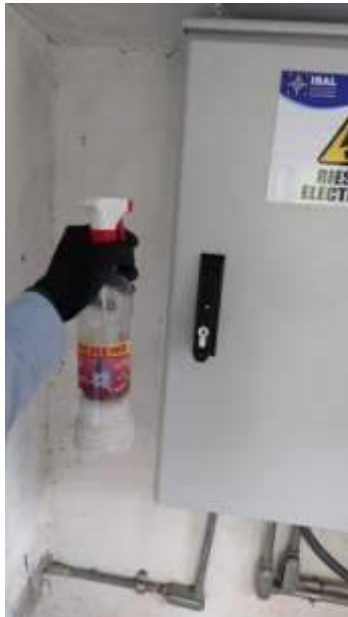
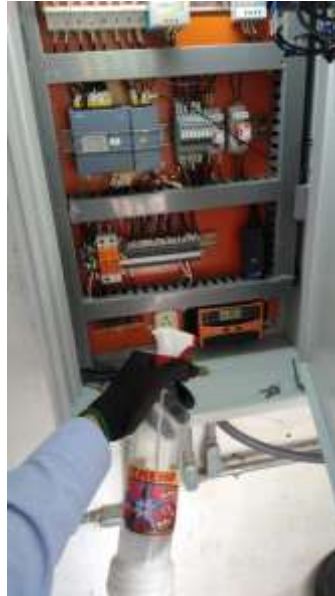
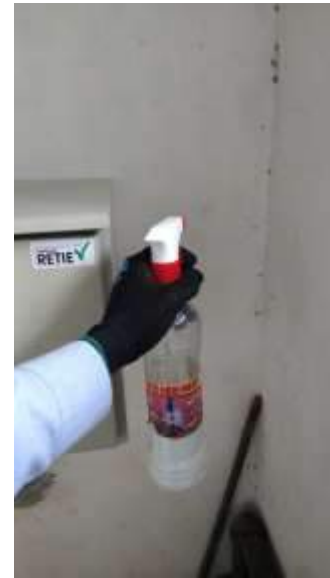
- Fumigación de insectos

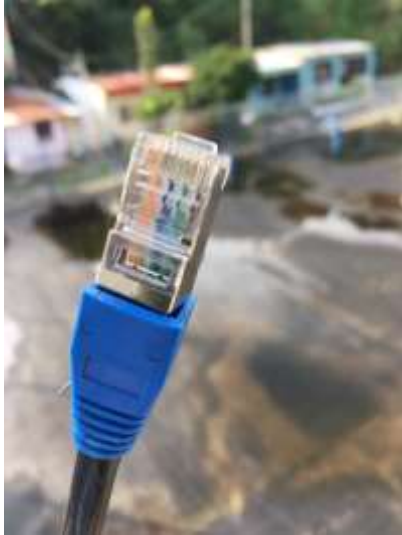
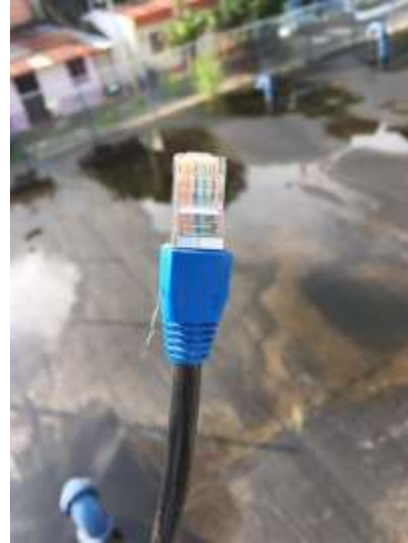
- Verificación del cableado y terminales de los radios.

Estado de los terminales RJ45 en el cableado de datos

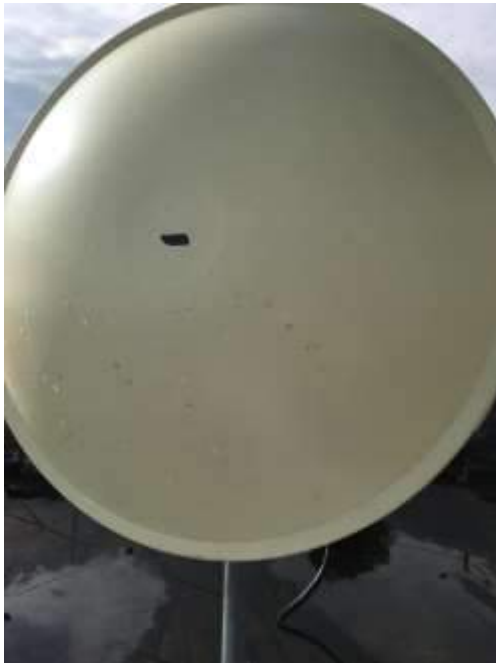
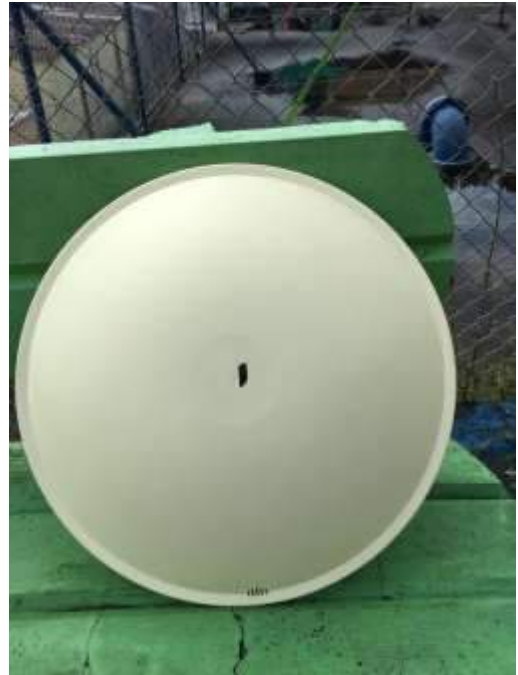
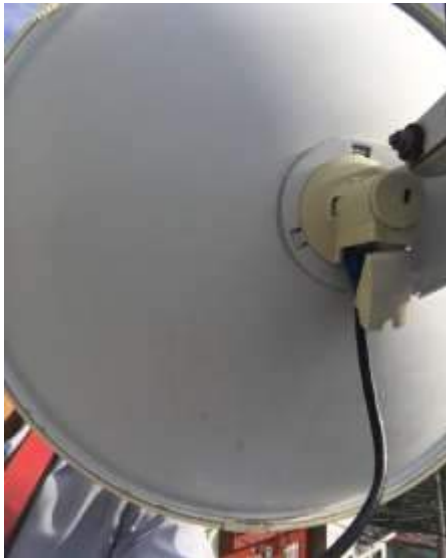
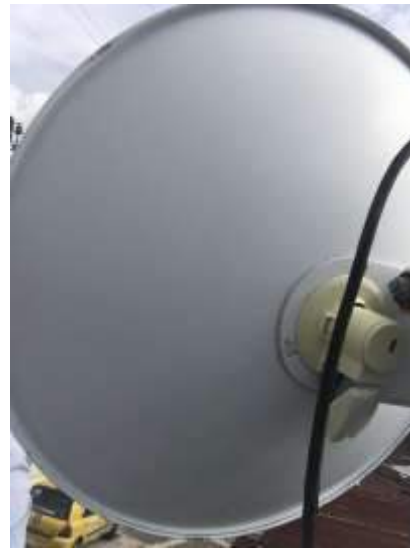
- Radio de comunicación.

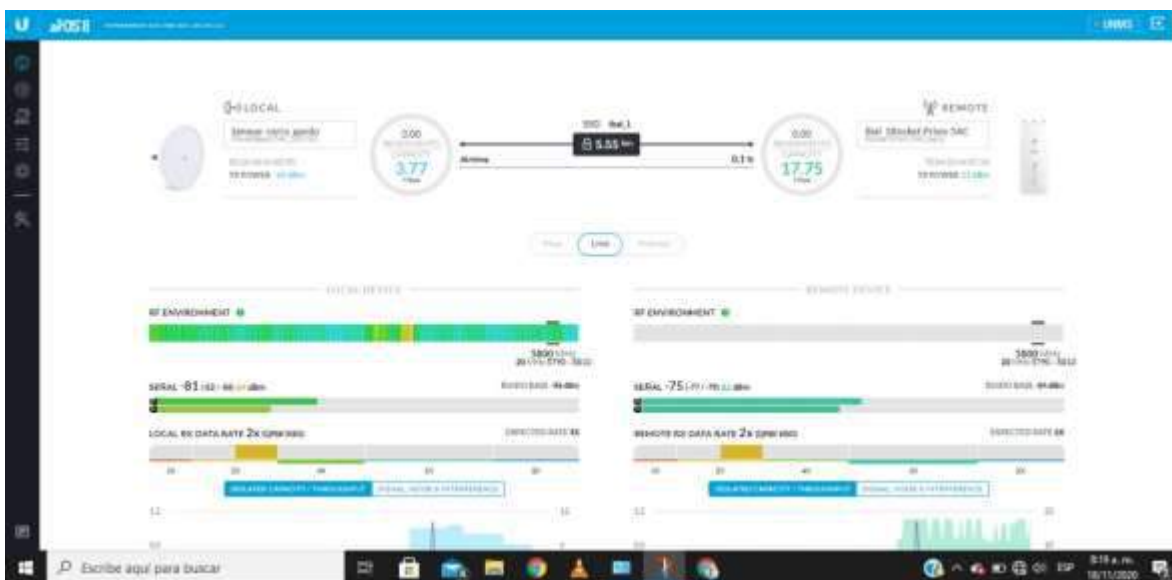
- Radio cerro gordo, direccionado a la torre sectorial la cascada, a una distancia de 5.55 km,
- Ruido en espectro -67 dbm, en excelente estado,
- Con un TX RATE trasmisión de 6X 64QAM y un RX recepción de 6X 64QAM perfectas condiciones.

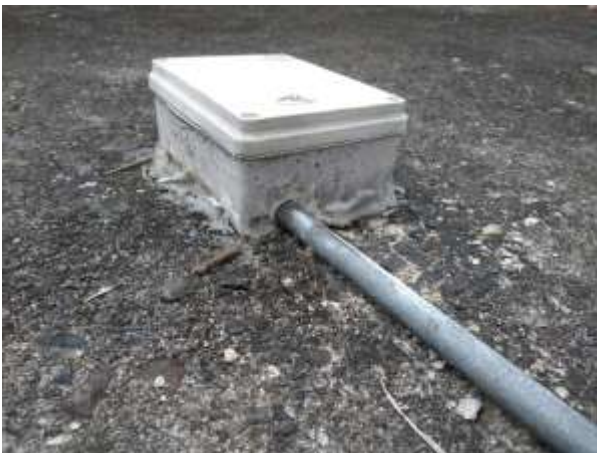
- Limpieza de la parte exterior del soporte del sensor 1

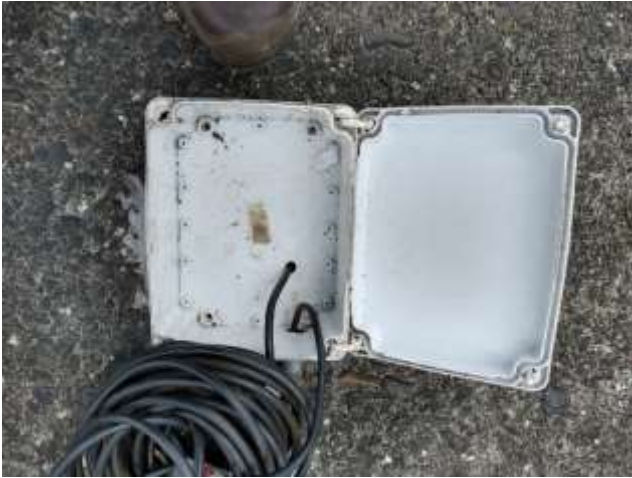
- Limpieza de la parte interior del soporte del sensor 2

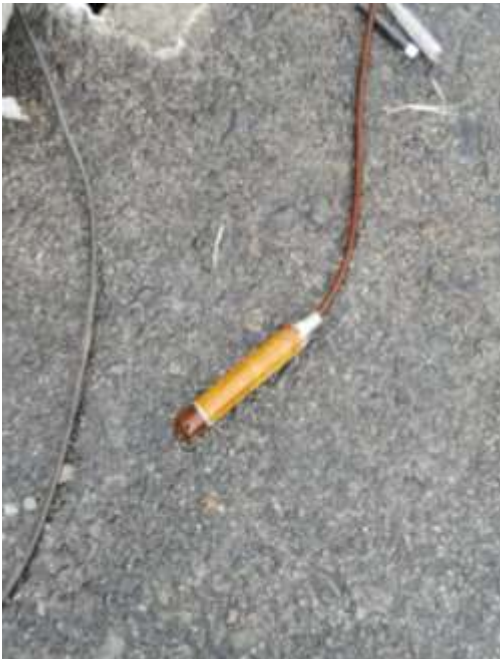
- Limpieza del sensor 1

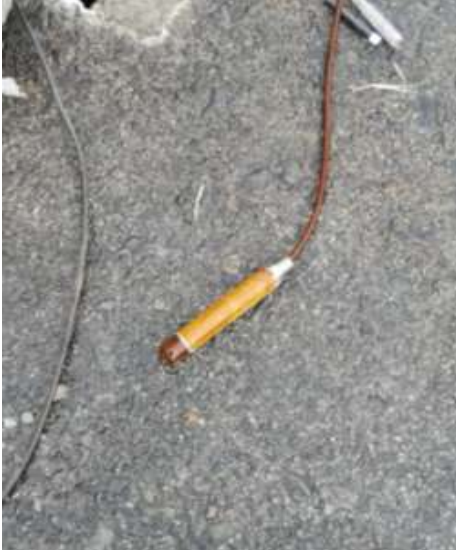
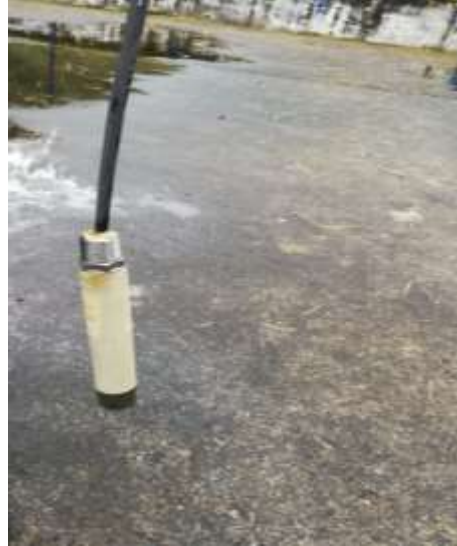
- Limpieza del sensor 2

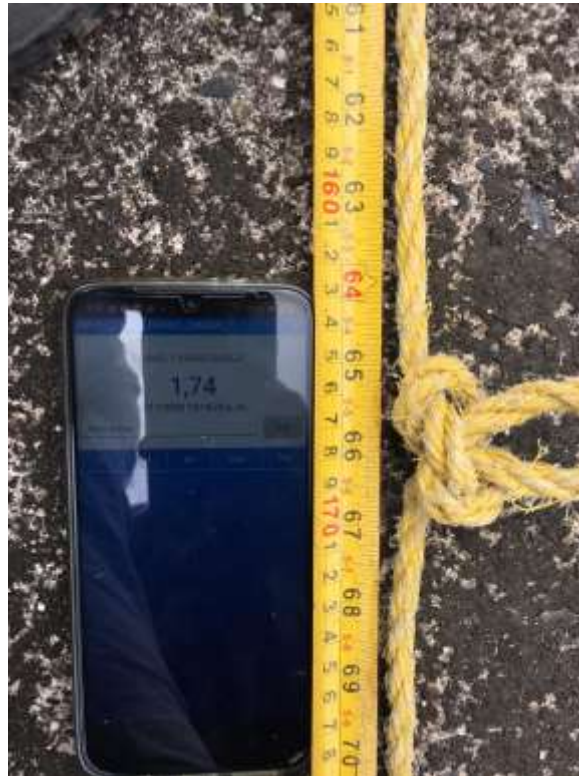
Comparación de lectura real contra lectura de los sensores. (de encontrarse un sensor con medida errada o dañado este se debe reemplazar, el valor de los repuestos no está incluido en este presupuesto).

<b>Cerro Gordo 1</b>	<b>Cerro Gordo 2</b>
Medida Real	1,67	2,56 m
Indicador local	1,74	2,51 m
Medida en el CECOI	1,74	2,51 m

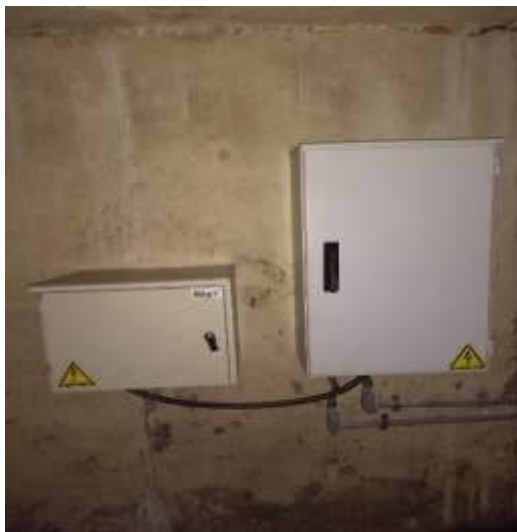
El mantenimiento # 2 2020, realizado en el tanque de cerro gordo se evidenció que el RTU se encontraba con polvo y plaga de reptiles, por lo tanto se le hizo una limpieza y fumigación al RTU dejándolo en buenas condiciones tanto en su parte interior como exterior, las protecciones también se encuentran sin ningún desgaste (breakers, fusibles y DPS), el indicador local se encuentra trabajando de forma normal, la lámpara que cuenta el RTU está operando de manera correcta de igual forma el interruptor que indica el abierto del tablero. El radio de comunicación se encuentra operando sin ningún inconveniente, el cableado se observa en buen estado sin ningún desgaste.

- Limpieza del encerramiento donde se encuentra el RTU

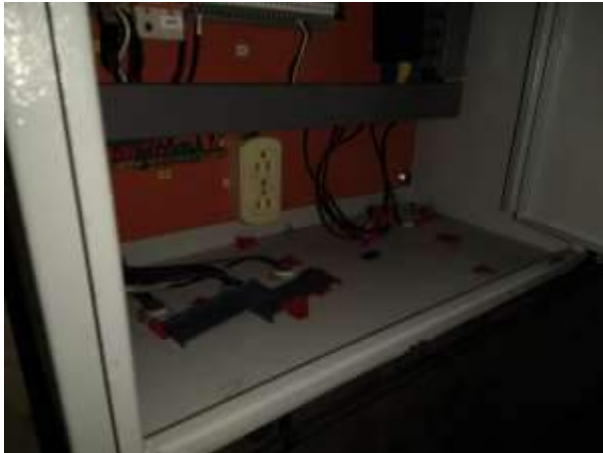
- Interior del RTU donde se encuentra los dispositivos electrónicos

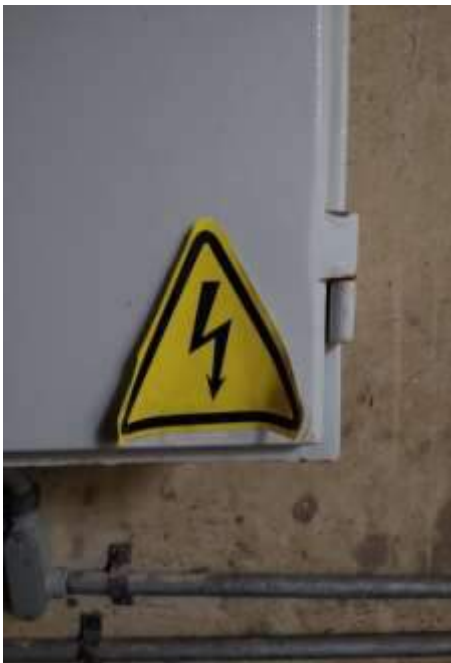
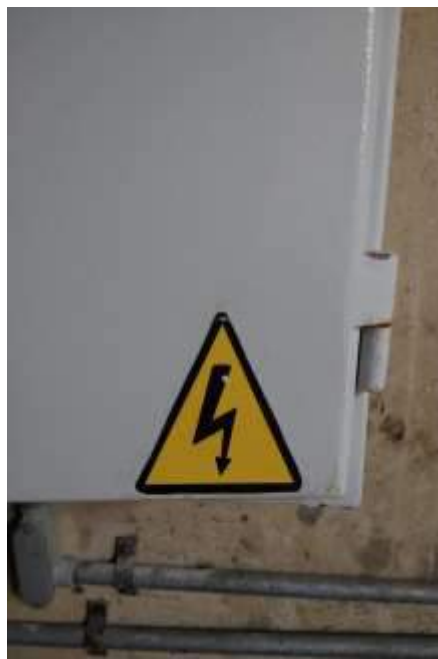
- Reemplazo Stiker peligro riesgo eléctrico

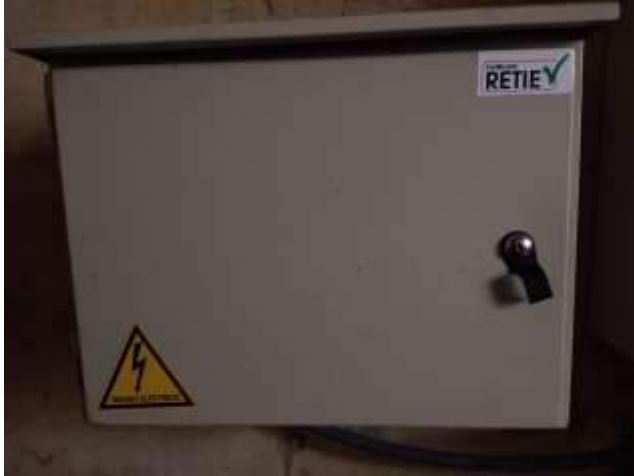
- Tablero de baterías UPS Exterior

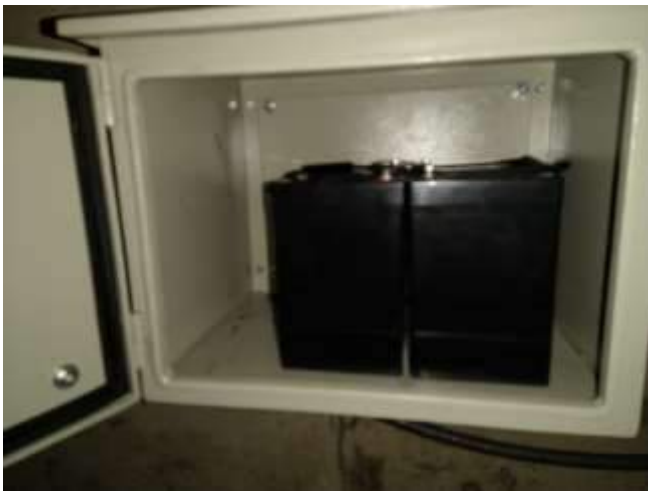
- Estado de baterías UPS

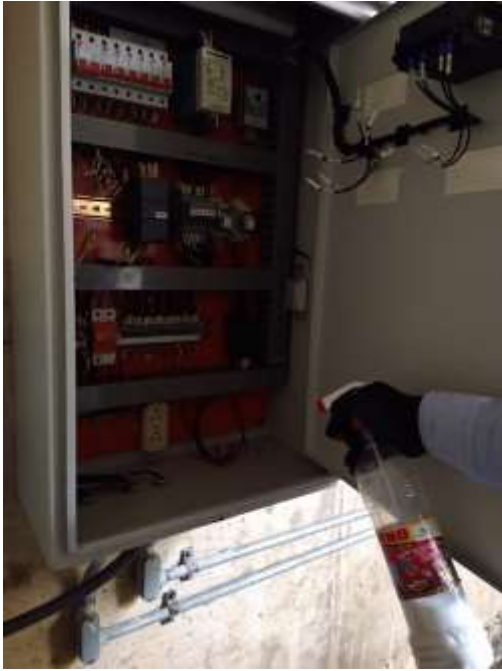
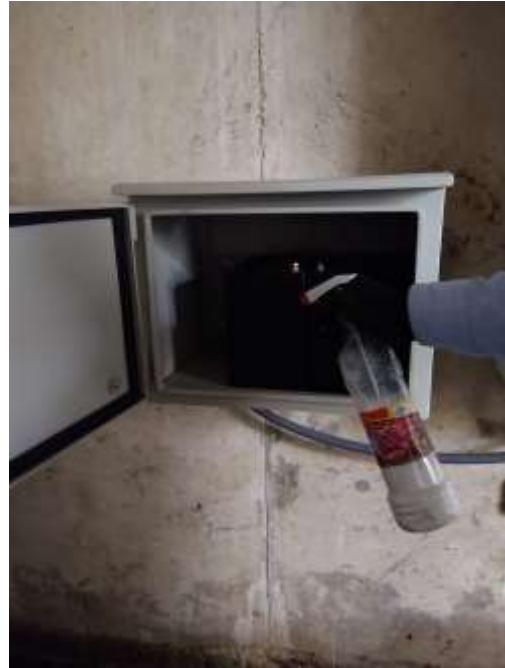
- Fumigación de insecto

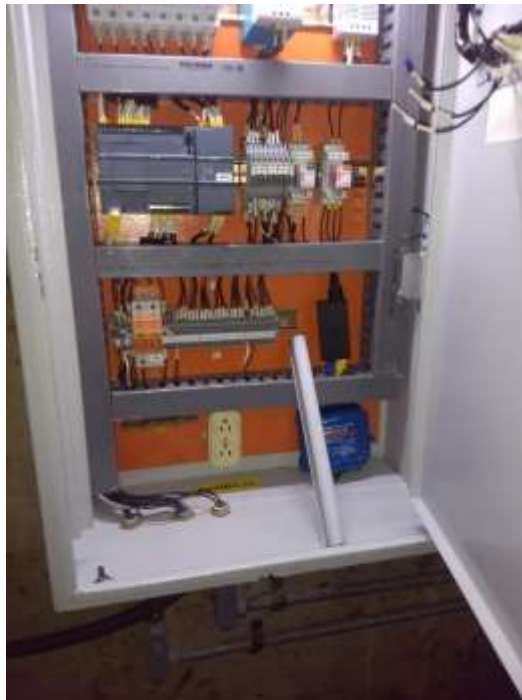
- Estado final del RTU en su interior después del mantenimiento, donde se aprecia el sellamiento de orificios para evitar ingreso de plagas.

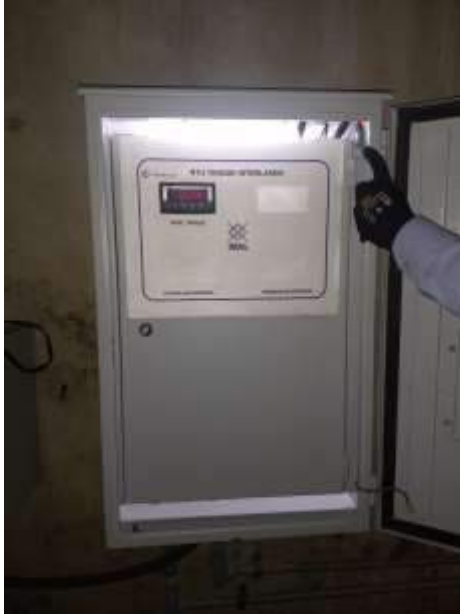
Puerta abierta, donde se observa el funcionamiento de la lámpara

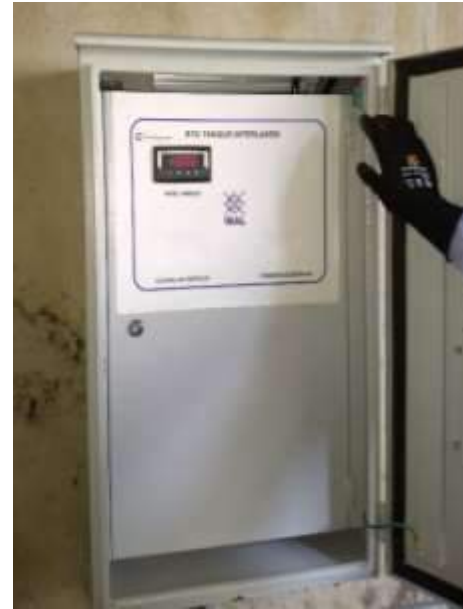
Prueba del interruptor de puerta abierta

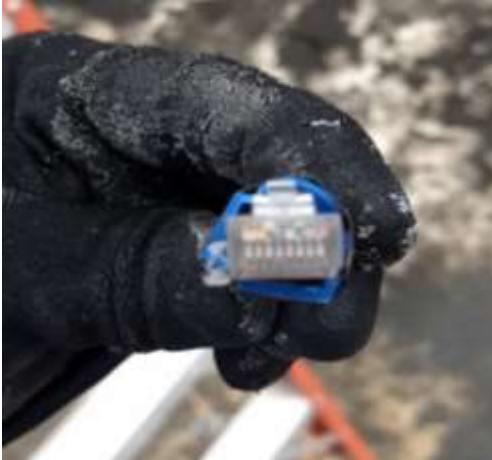
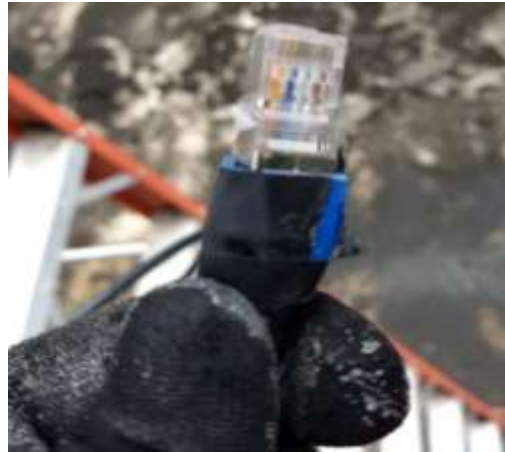
Estado de los terminales RJ45 en el cableado de datos

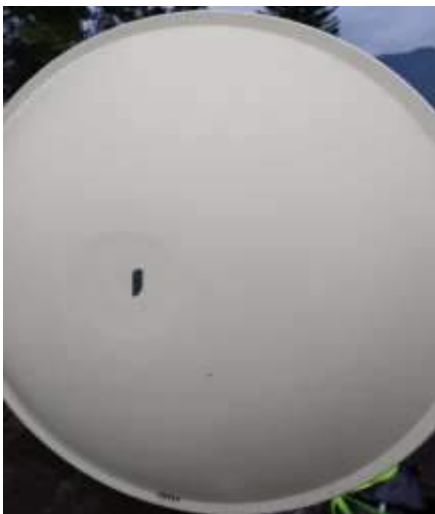
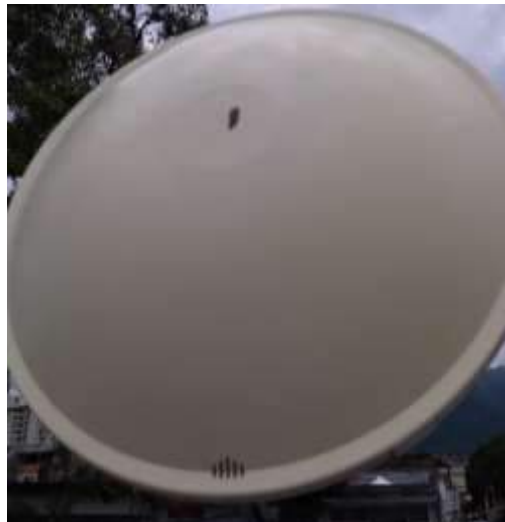
- Radio de comunicación.

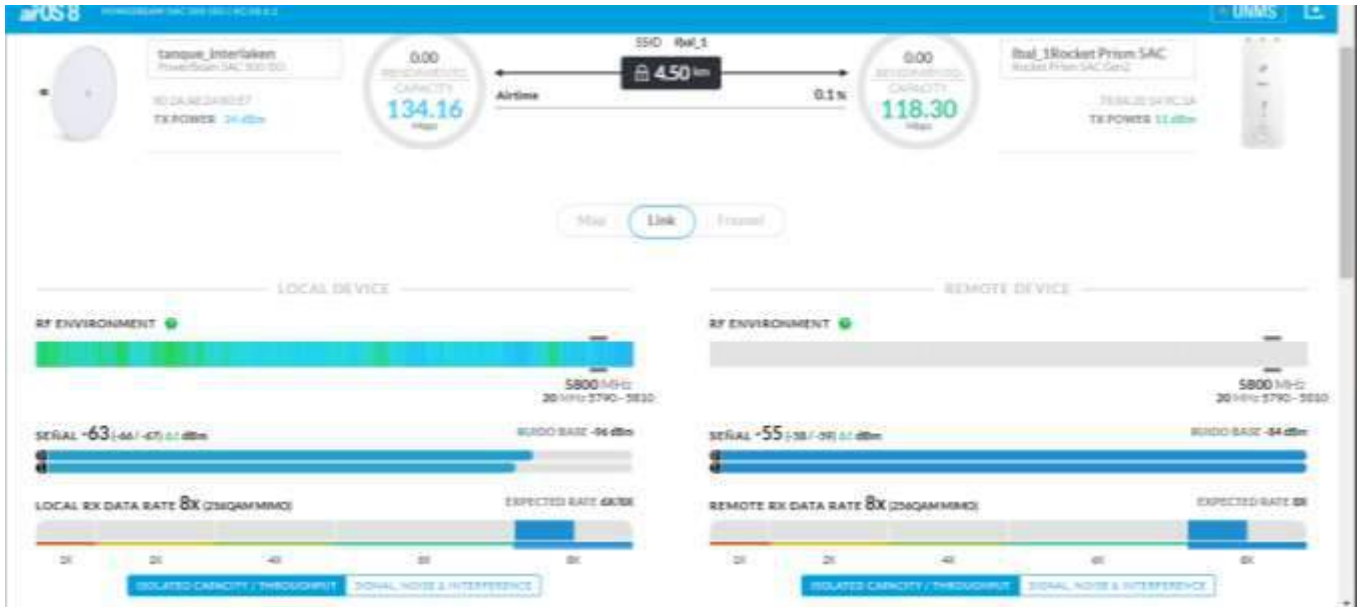
### a. Informe de espectro de comunicación.

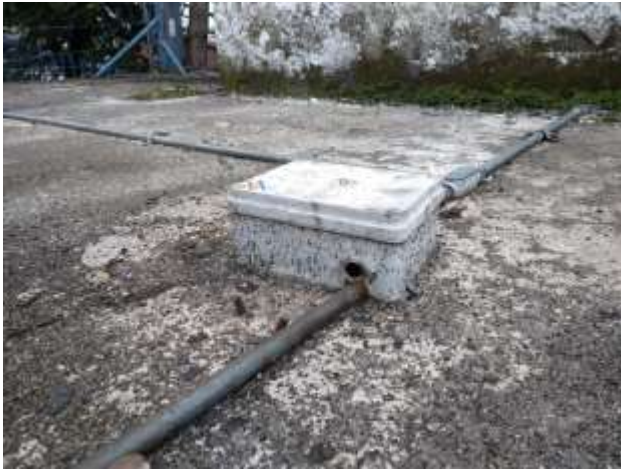
- Limpieza de la parte exterior del soporte del sensor

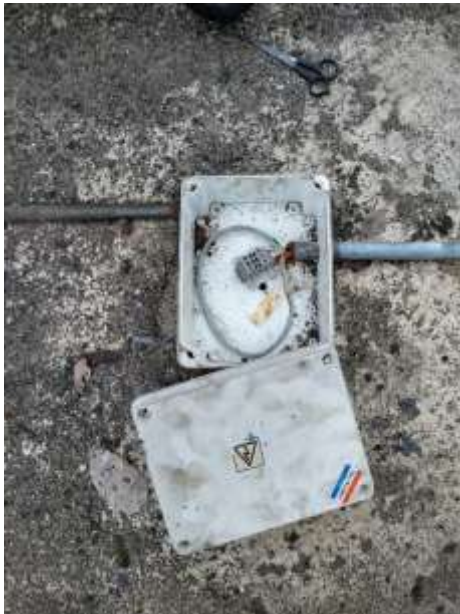
- Limpieza de la parte interior del soporte del sensor

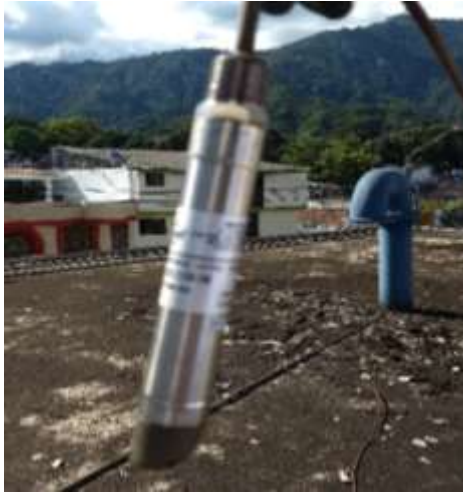
- Reemplazo del sensor

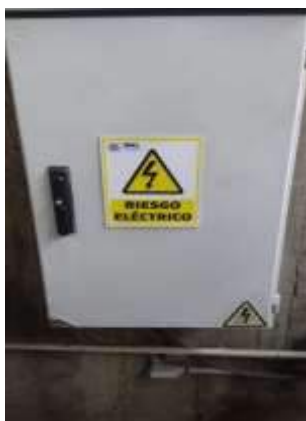
- Limpieza del encerramiento donde se encuentra el RTU

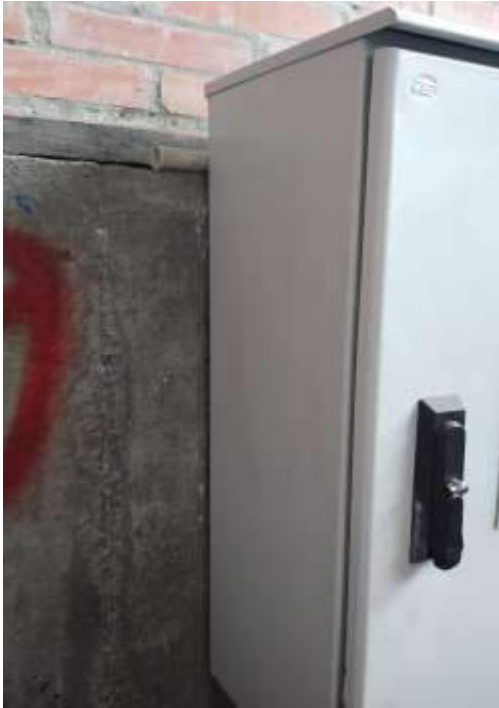
- Cara lateral derecha

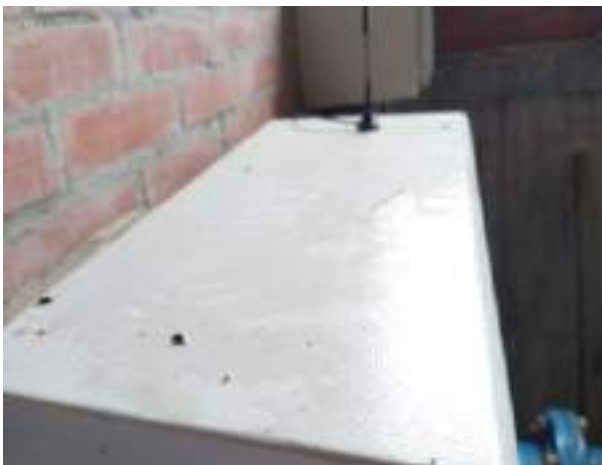
- Parte superior RTU

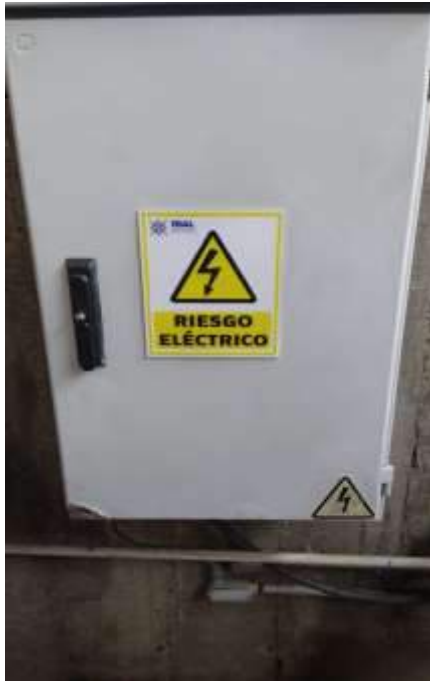
- Cara frontal del RTU, se pinto la tapa frontal del RTU

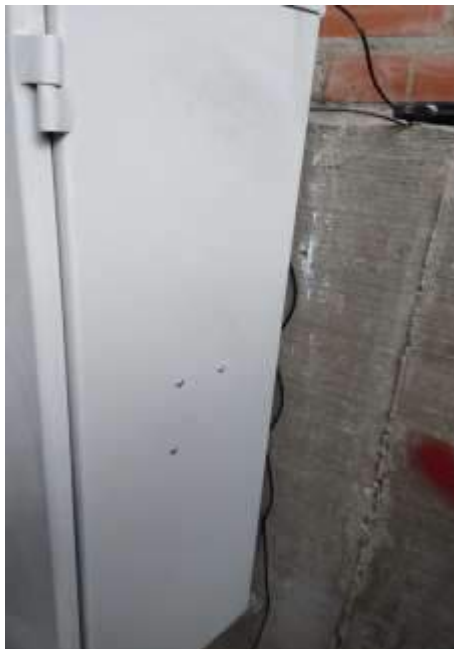
- Cara lateral izquierda del RTU

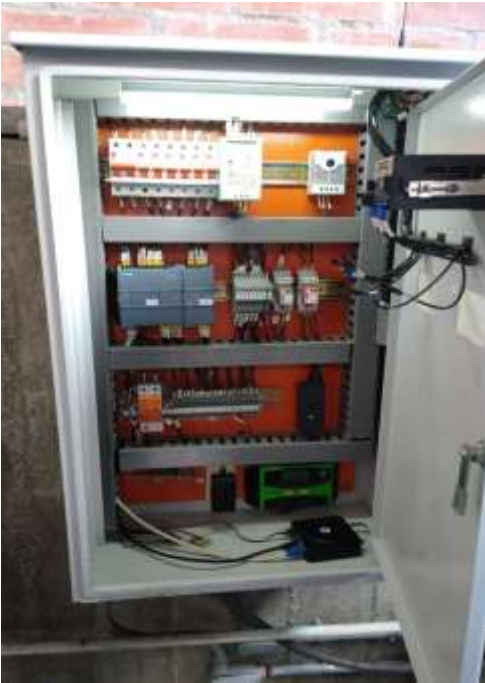
- Interior del RTU donde se encuentra los dispositivos electrónicos

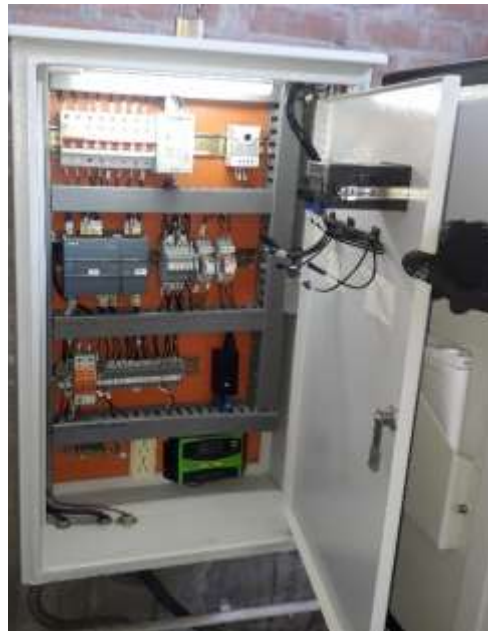
- Estado final del RTU en su interior después del mantenimiento, donde se aprecia el sellamiento de orificios para evitar ingreso de plagas.

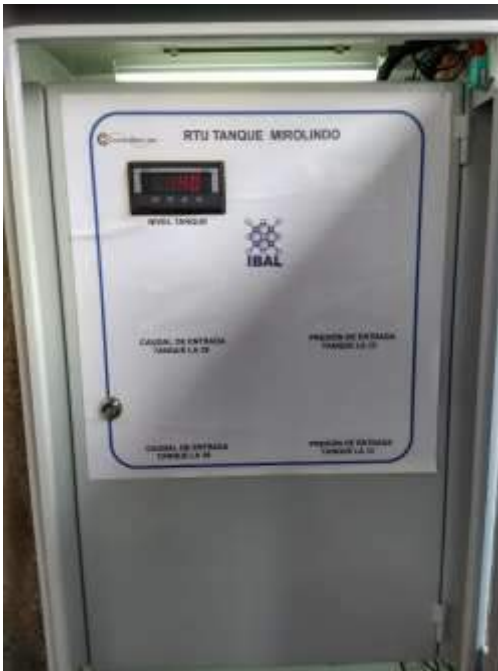
Puerta abierta, donde se observa el funcionamiento de la lámpara

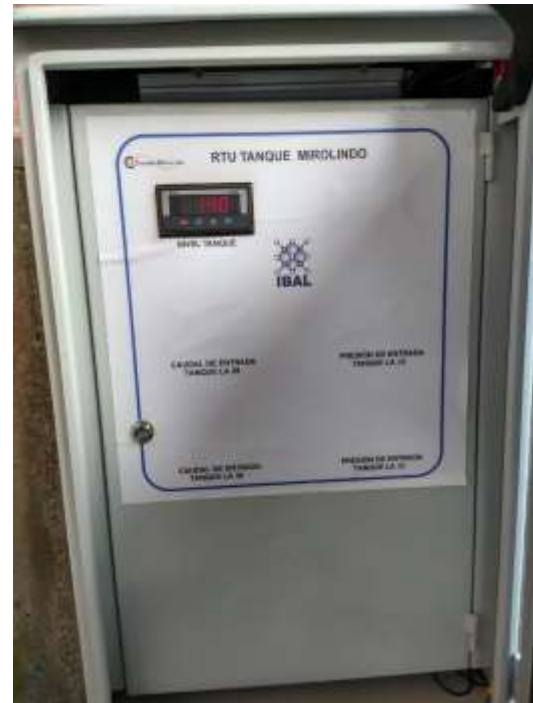
Prueba del interruptor de puerta abierta

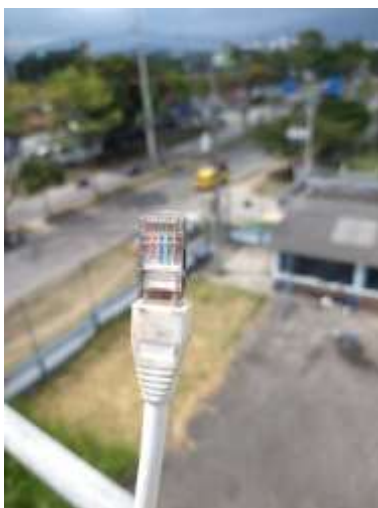
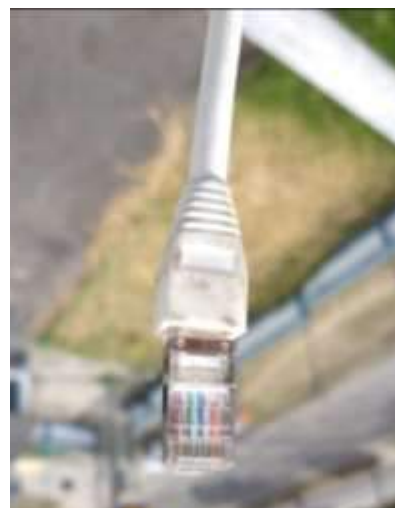
Estado de los terminales RJ45 en el cableado de datos

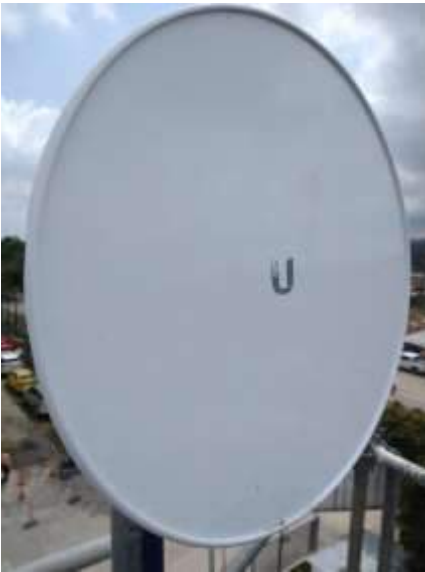
- Mantenimiento de Antena

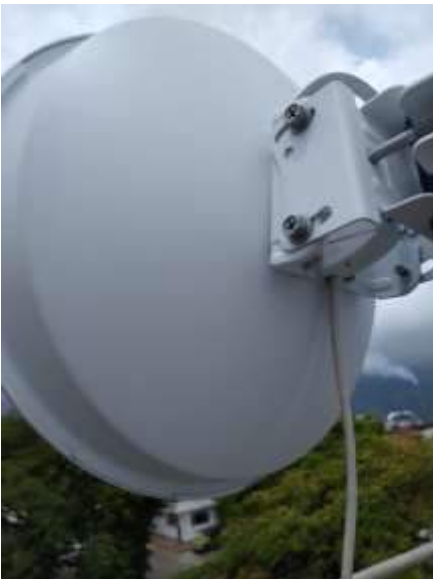
- Mantenimiento de Antena

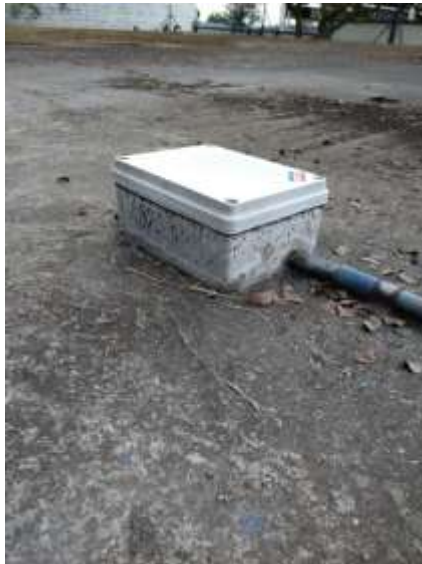
- Limpieza de la parte exterior del soporte del sensor

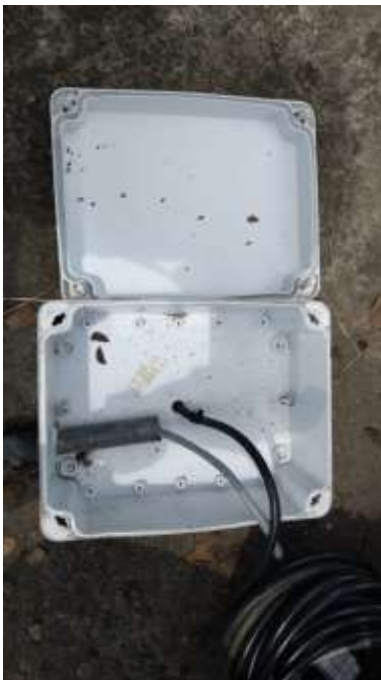
- Limpieza de la parte interior del soporte del sensor

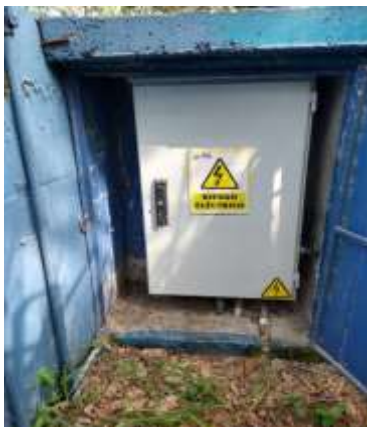
- Limpieza del encerramiento donde se encuentra el RTU

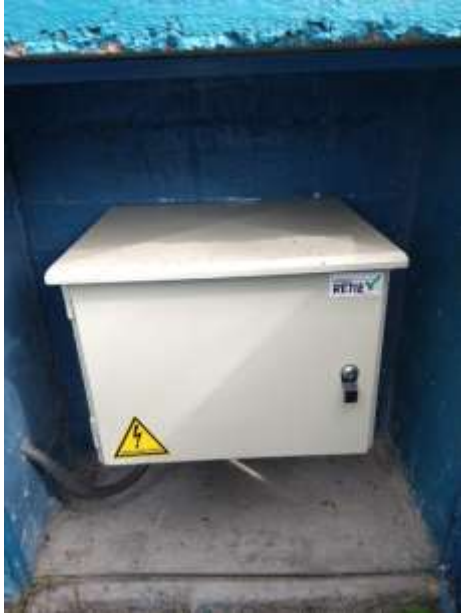
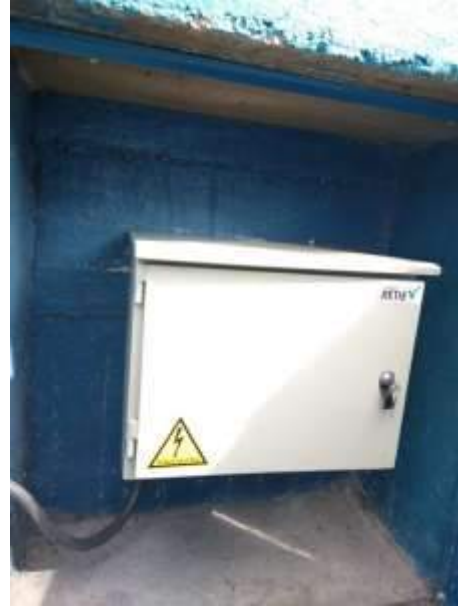
- Tablero de baterías UPS Exterior

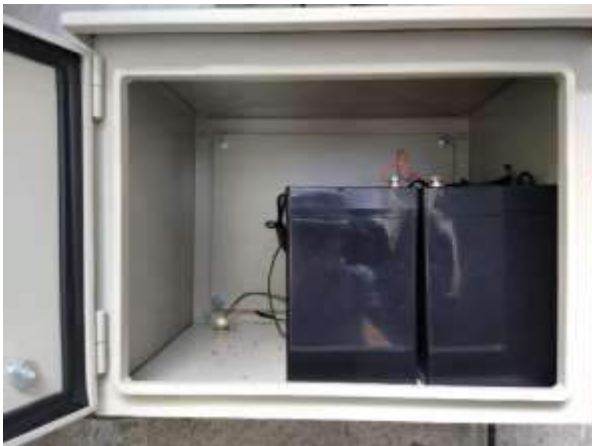
- Estado de baterías UPS

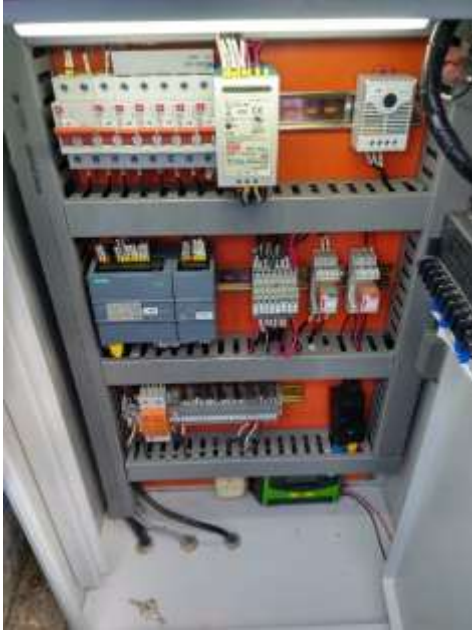
- Interior del RTU donde se encuentra los dispositivos electrónicos

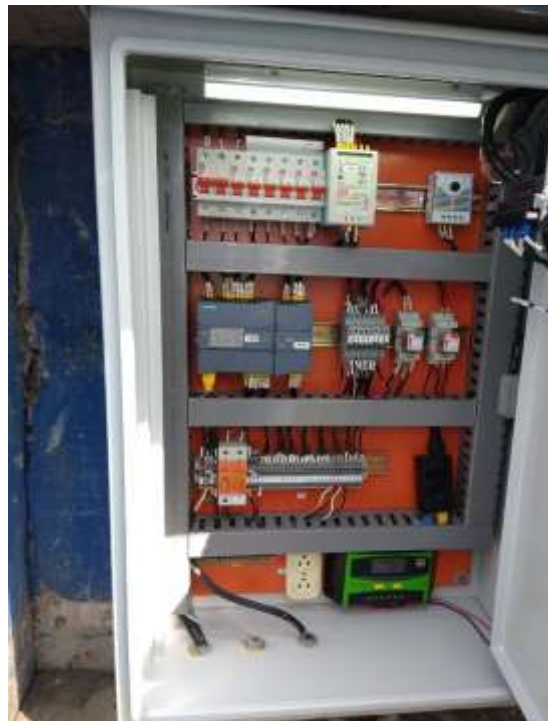
- Estado final del RTU en su interior después del mantenimiento, donde se aprecia el sellamiento de orificios para evitar ingreso de plagas.

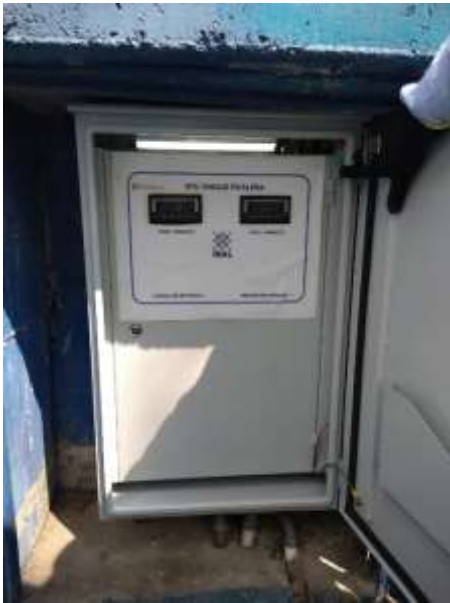
Puerta abierta, donde se observa el funcionamiento de la lámpara

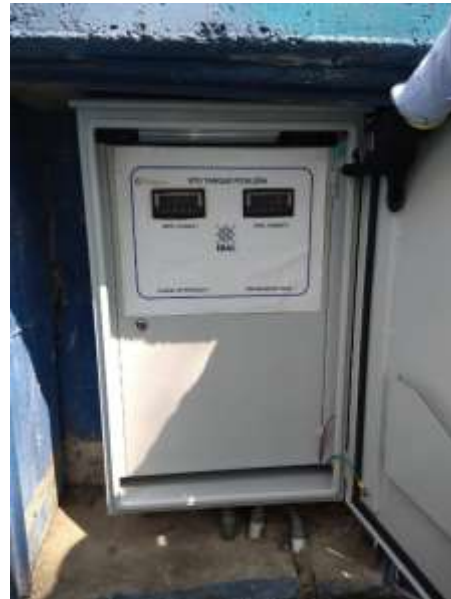
Prueba del interruptor de puerta abierta

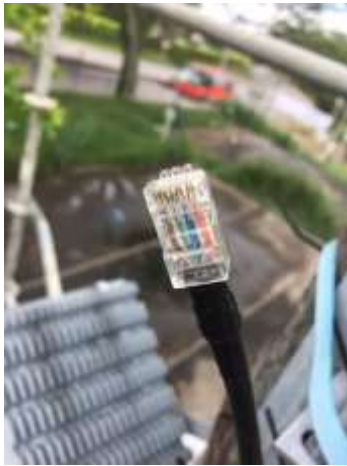
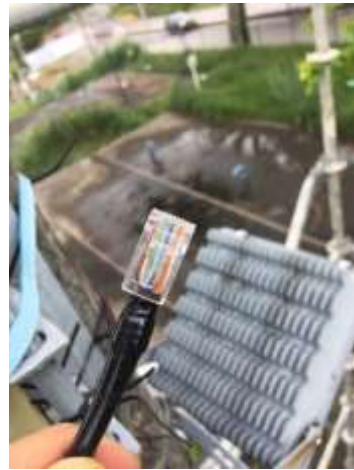
- Verificación del cableado y terminales de los radios.
