## Fwd: DOCUMENTOS CUENTA ACTA 02 , CONT 24-20 HENKEL INTERNACIONAL

<b>Contrato No.</b>	024 DEL 06 DE JULIO DE 2020						
<b>Objeto</b>	OPTIMIZACIÓN Y MANTENIMIENTO AL SISTEMA DE TELEMETRÍA IMPLEMENTADO EN LA EMPRESA IBAGUERENA DE ACUEDUCTO Y ALCANTARILLADO IBAL S.A E.S.P OFICIAL						
<b>Valor total</b>	\$ 375'499.999						
<b>Contratista</b>	HENKEL INTERNACIONAL S.A.S						
<b>Supervisor</b>	HAROLD ROSEMBERT RODRÍGUEZ SÁNCHEZ – DIRECTOR OPERATIVO. CARLOS ANDRES CAMACHO ACUÑA – PROFESIONAL UNIVERSITARIO II, DIRECCIÓN OPERATIVA						
<b>Fecha de Inicio</b>	31 DE JULIO DE 2020						
<b>Fecha de terminación</b>	31 DE JULIO DE 2021						
<b>Plazo de Ejecución</b>	12 MESES						
<b>FECHA DE ELABORACIÓN DEL ACTA PARCIAL</b>							
	<table border="1"> <thead> <tr> <th>Año</th> <th>Mes</th> <th>Día</th> </tr> </thead> <tbody> <tr> <td align="center">2020</td> <td align="center">11</td> <td align="center">26</td> </tr> </tbody> </table>	Año	Mes	Día	2020	11	26
Año	Mes	Día					
2020	11	26					
En la ciudad de Ibagué, en la fecha antes indicada, contratista y supervisor suscriben la presente Acta Parcial No. 2 del contrato antes identificado. Para completar y soportar los trámites necesarios

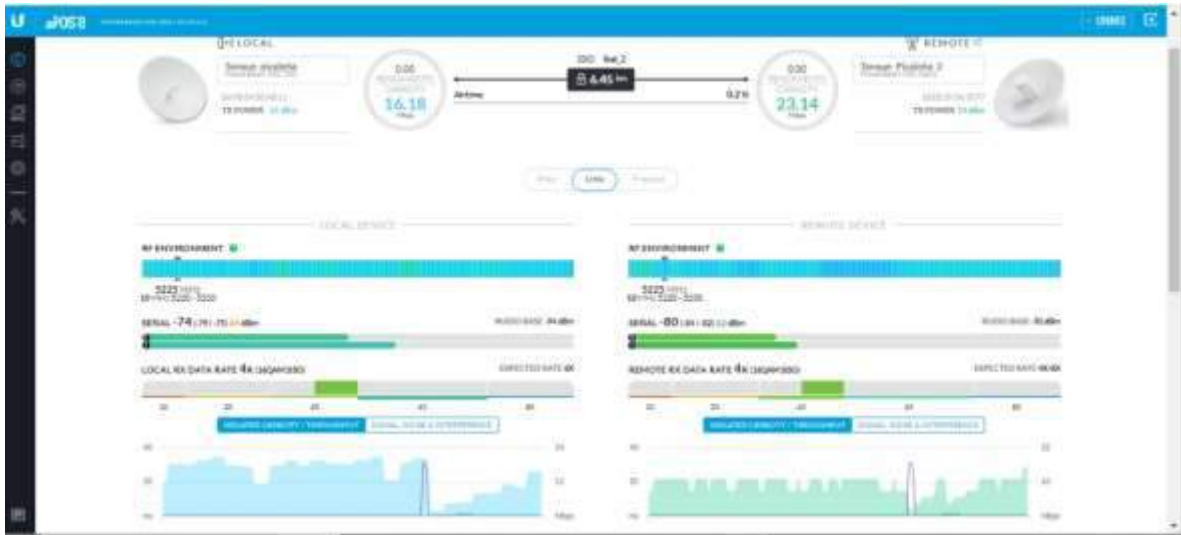
- Radio Aurora direccionado al radio Picalaña a una distancia de 0.8km.
- Ruido en espectro -74dbm, en excelente estado.
- Con un TX RATE trasmisión de 4X 16QAM y un RX recepción de 4X 16QAM perfectas condiciones.

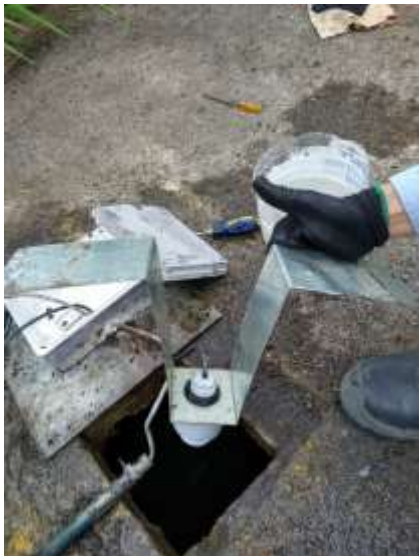
- Sensor 2.

El sensor del tanque 1 se encuentran en buen estado y realizando la medición de manera correcta, mientras el sensor del tanque 2 se efectuó un cambio por falla, el instalado es de tipo radar de onda guiada y se encuentra en buen estado y realizando la medición de manera correcta en base a la comparación hecha de la medición real realizada en el tanque. Por último, se hizo las pruebas a las baterías donde se identificó el funcionamiento correcto de estas, garantizando el respaldo de más de 6 horas a la telemetría en caso de una falla eléctrica

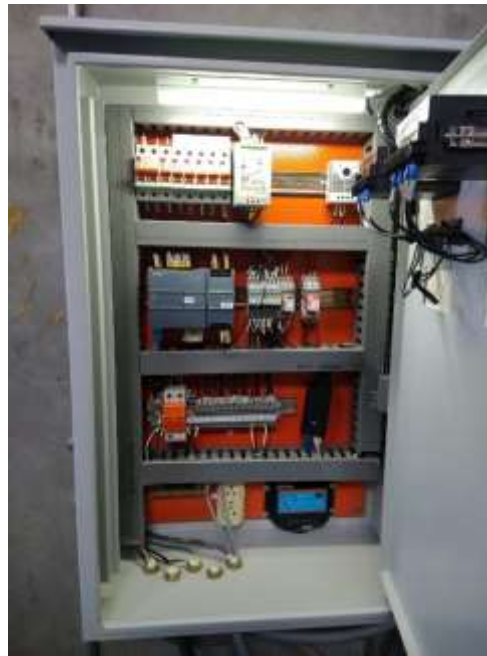
- Estado final del RTU en su interior después del mantenimiento, donde se aprecia el sellamiento de orificios para evitar ingreso de plagas.

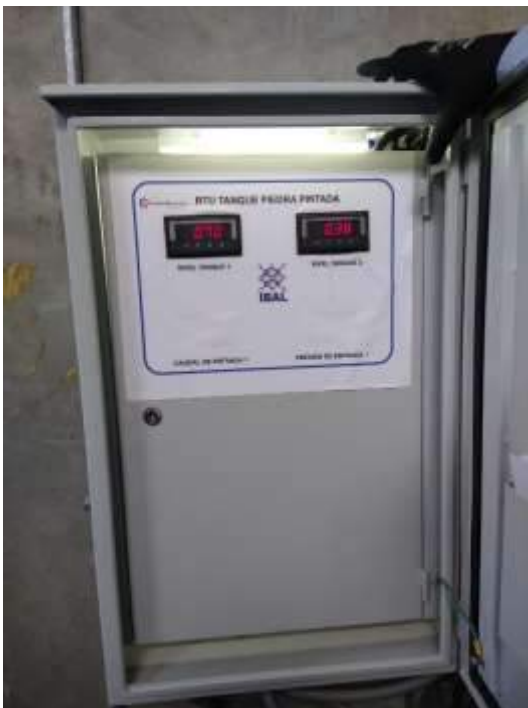
Puerta abierta, donde se observa el funcionamiento de la lámpara

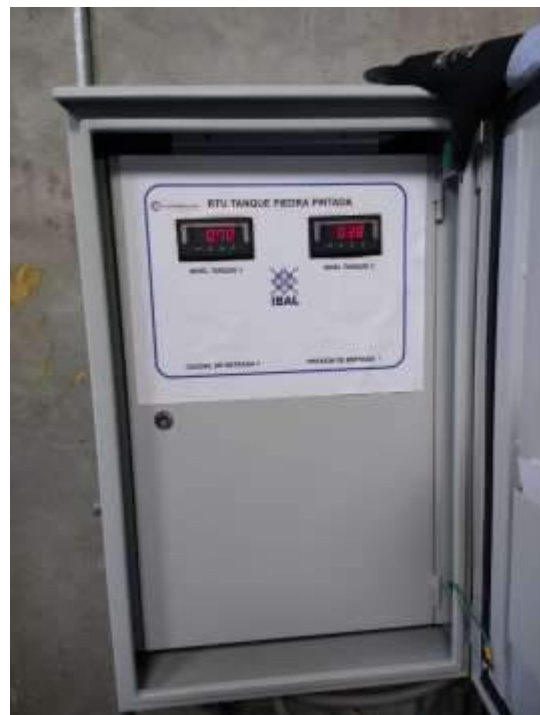
Prueba del interruptor de puerta abierta

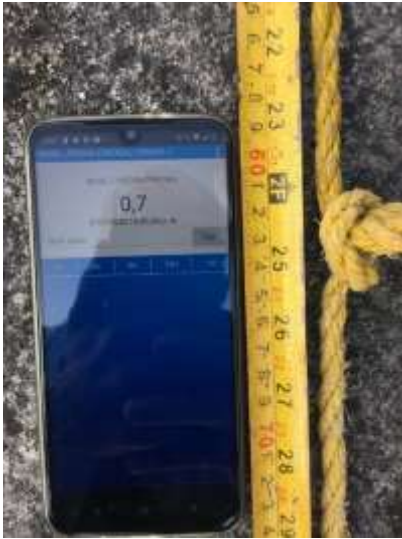
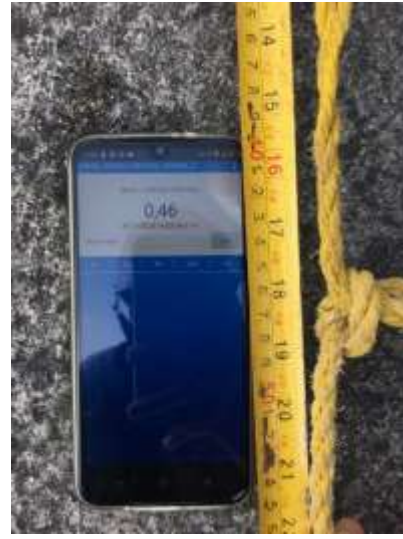
<b>Piedra Pintada 1</b>	<b>Piedra Pintada 2</b>
Medida Real	0,64 m	0,47 m
Indicador local	0,70 m	0,46 m
Medida en el CECOI	0.70 m	0,46 m

Los sensores se encuentran en buen estado y realizando la medición de manera correcta en base a la comparación hecha de la medición real realizada en el tanque Por último se hizo las pruebas a las baterías donde se identificó el funcionamiento correcto de estas, garantizando el respaldo de más de 6 horas a la telemetría en caso de una falla eléctrica.
