Contrato No.	024 DEL 06 DE JULIO DE 2020		
Objeto	OPTIMIZACIÓN Y MANTENIMIENTO AL SISTEMA DE TELEMETRÍA IMPLEMENTADO EN LA EMPRESA IBAGUERENA DE ACUEDUCTO Y ALCANTARILLADO IBAL S.A E.S.P OFICIAL		
Valor total	\$ 375'499.999		
Contratista	HENKEL INTERNACIONAL S.A.S		
Supervisor	HAROLD ROSEMBERT RODRÍGUEZ SÁNCHEZ – DIRECTOR OPERATIVO. CARLOS ANDRES CAMACHO ACUÑA – PROFESIONAL UNIVERSITARIO II, DIRECCIÓN OPERATIVA		
Fecha de Inicio	31 DE JULIO DE 2020		
Fecha de terminación	31 DE JULIO DE 2021		
Plazo de Ejecución	12 MESES		
FECHA DE ELABORACIÓN DEL ACTA PARCIAL	Año	Mes	Día
	2020	11	26
En la ciudad de Ibagué, en la fecha antes indicada, contratista y supervisor suscriben la presente Acta Parcial No. 2 del contrato antes identificado. Para completar y soportar los trámites necesarios para su correspondiente pago.			
Periodo informado	06 DE JULIO DE 2020		
Actividades desarrolladas	Las actividades realizadas se encuentran anexas a la presenta acta y reposa en su contrato original.

INFORME, CONTRATO DE MANTENIMIENTO A TELEMETRIA

OBJETO: OPTIMIZACION Y MANTENIMIENTO AL SISTEMA DE TELEMETRIA IMPLEMENTADO EN LA EMPRESA IBAGUERENA DE ACUEDUCTO Y ALCANTARILLADO IBAL S.A. E.S.P OFICIAL.

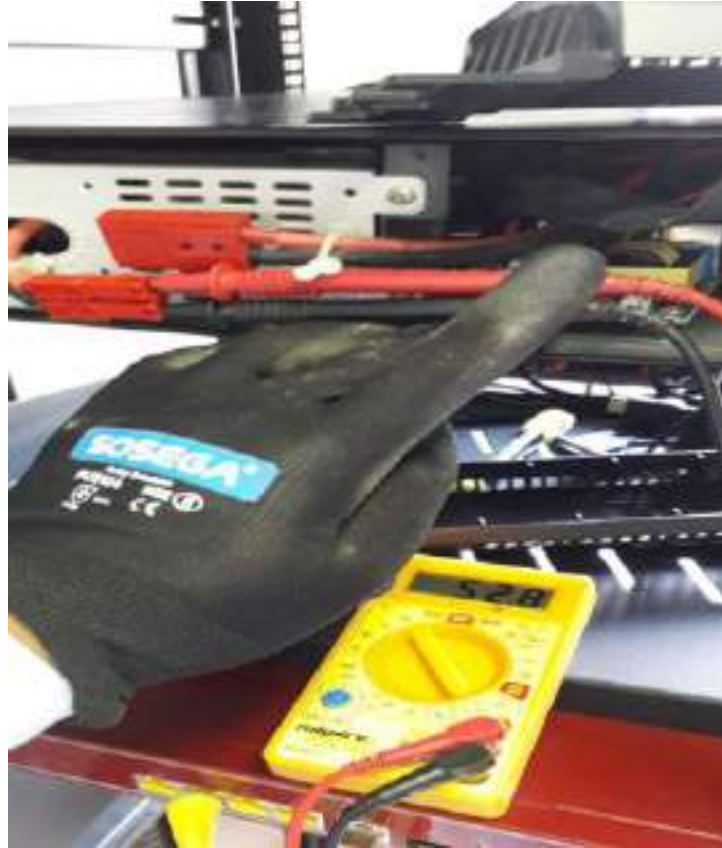
PRUEBA DE BATERIAS

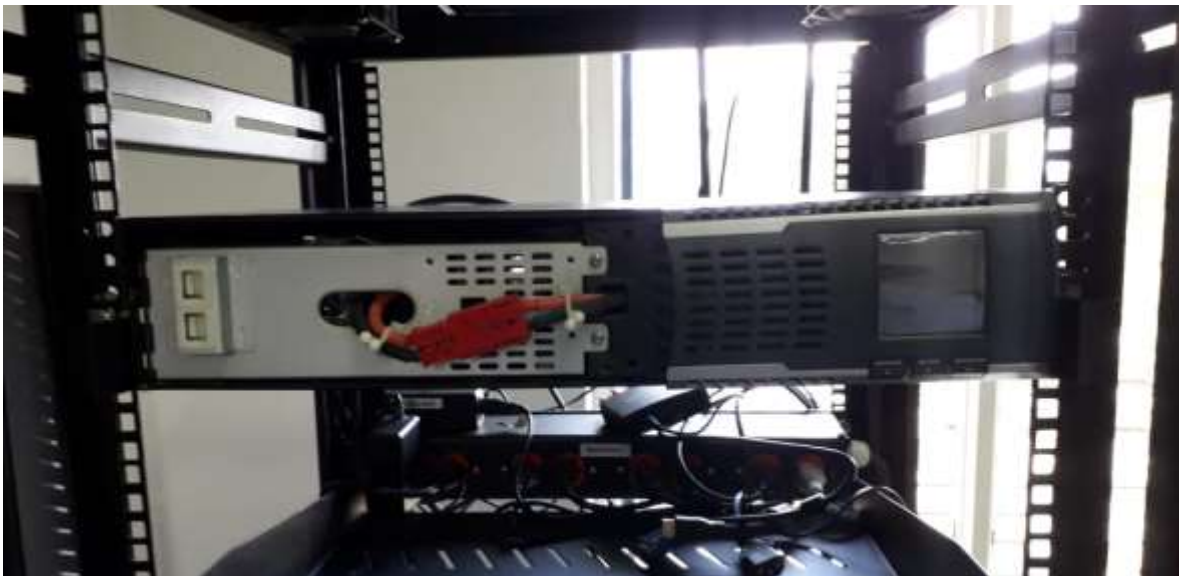
ESTADO FINAL DE LIMPIEZA DE UPS

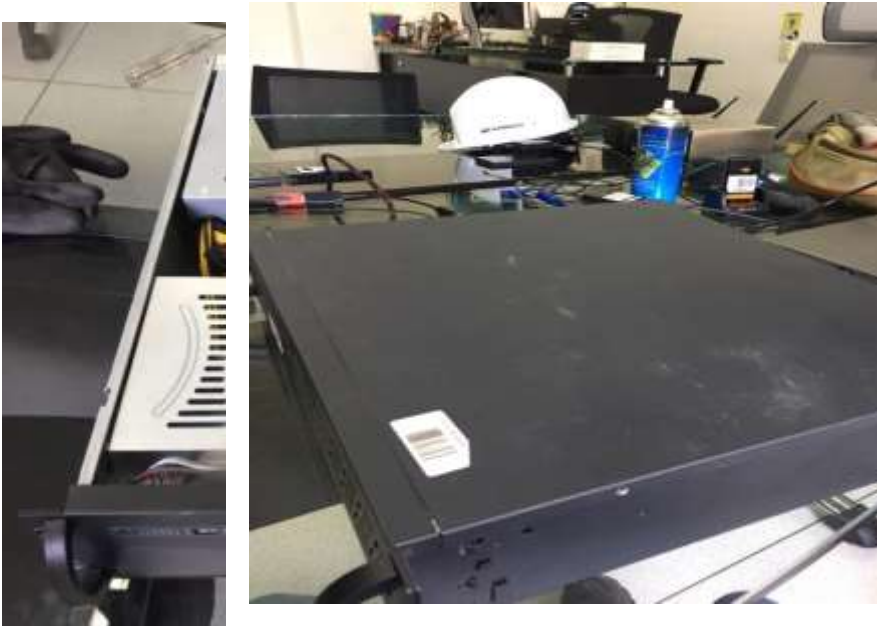
- Mantenimiento y Limpieza a Pc No 1

Estado inicial de mantenimiento

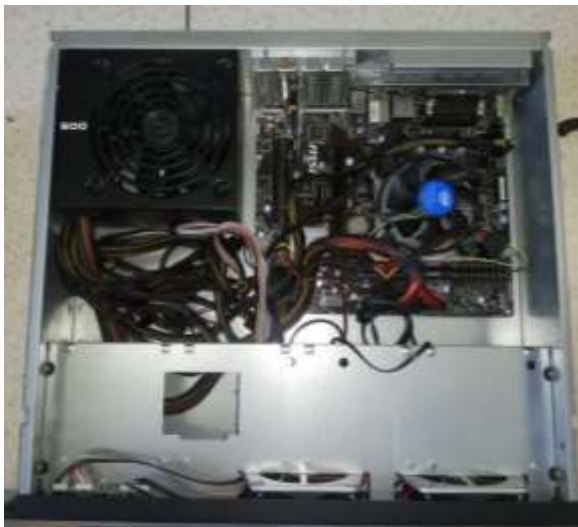
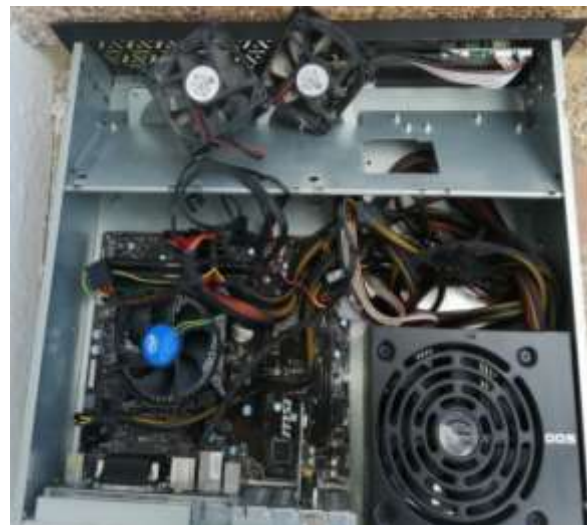
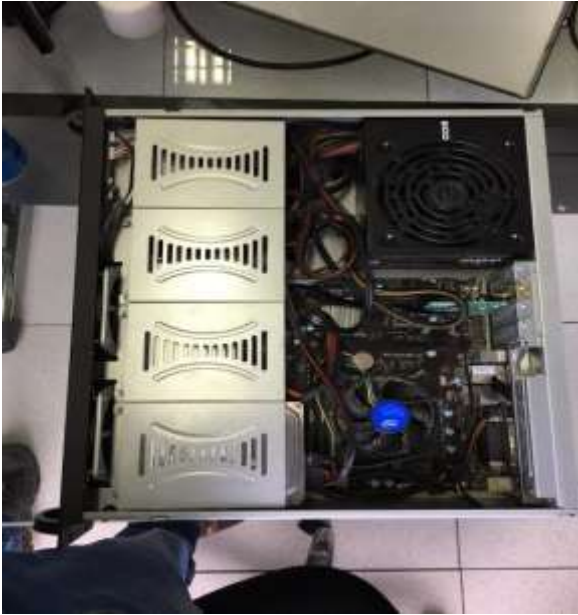
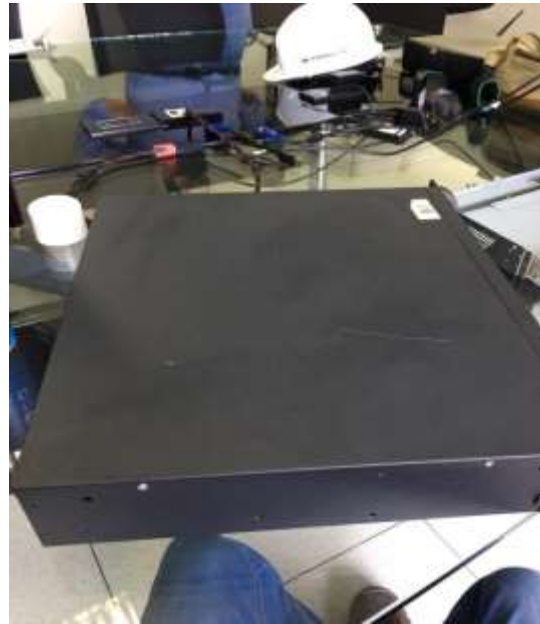
Estado final PC No 2

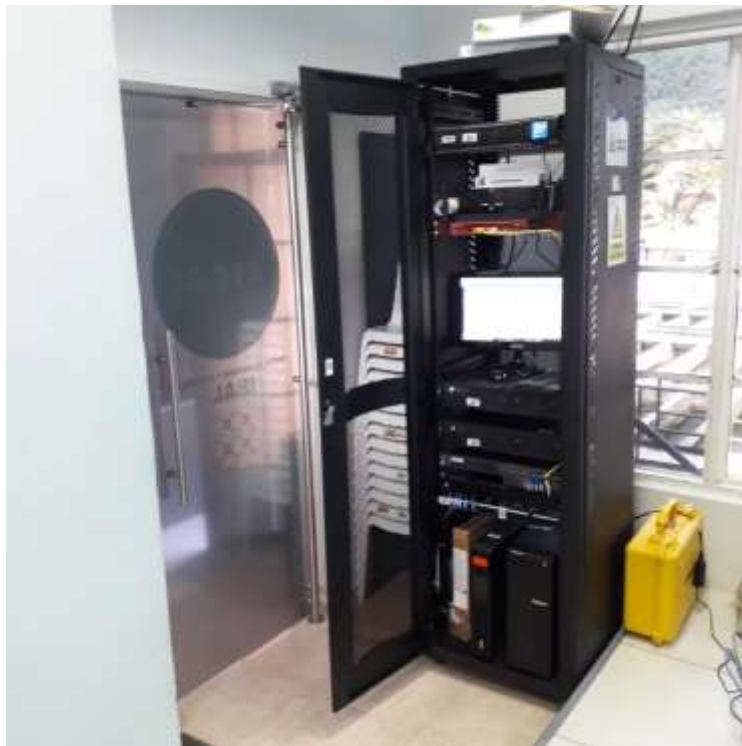
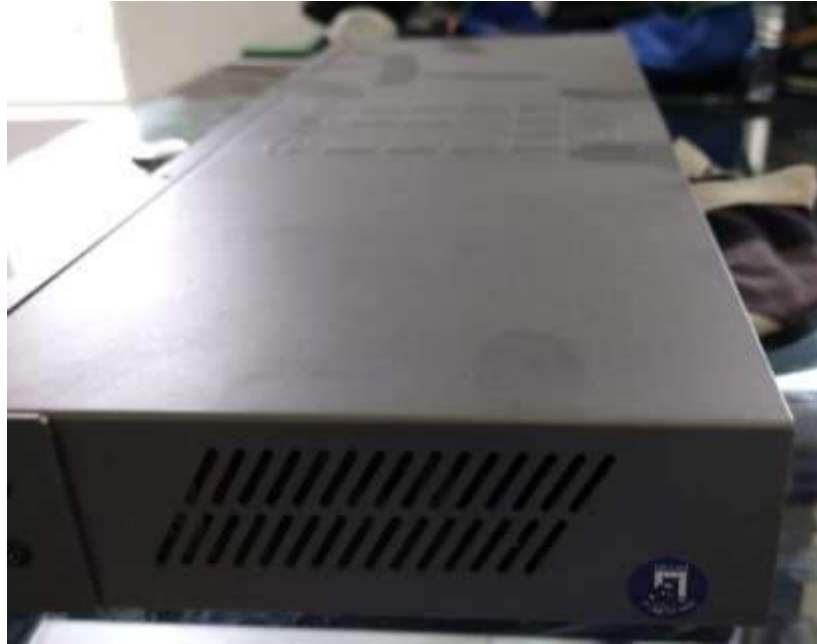
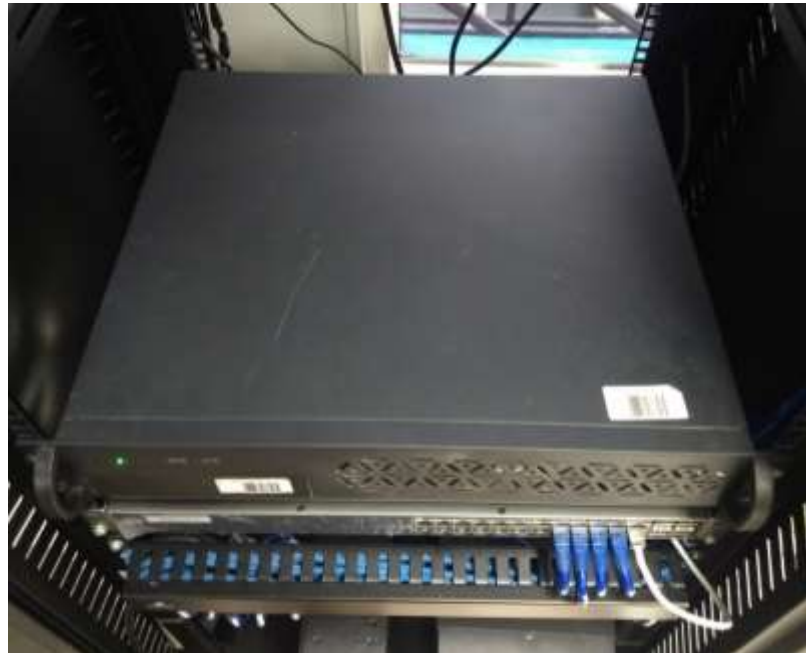
e. Rack de comunicaciones (limpieza. verificación de estado de pintura)

Trabajo realizado en oficina principal CECOI: mantenimiento y limpieza a RACK y equipos instalados dentro del mismo.

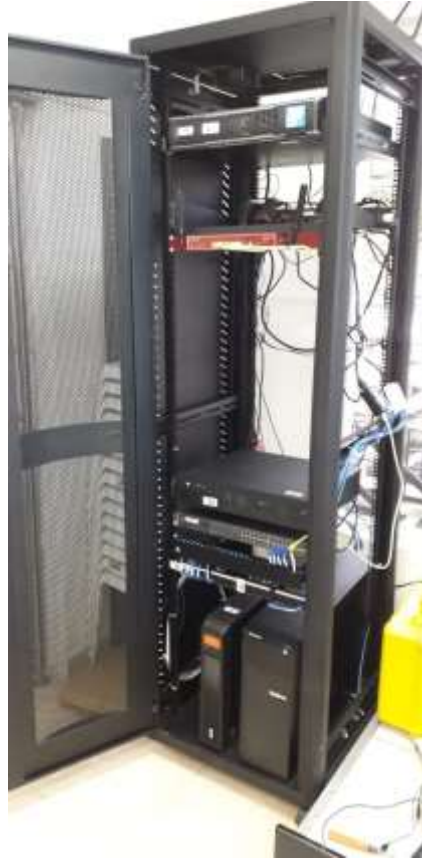
Retiro de equipos para su mantenimiento

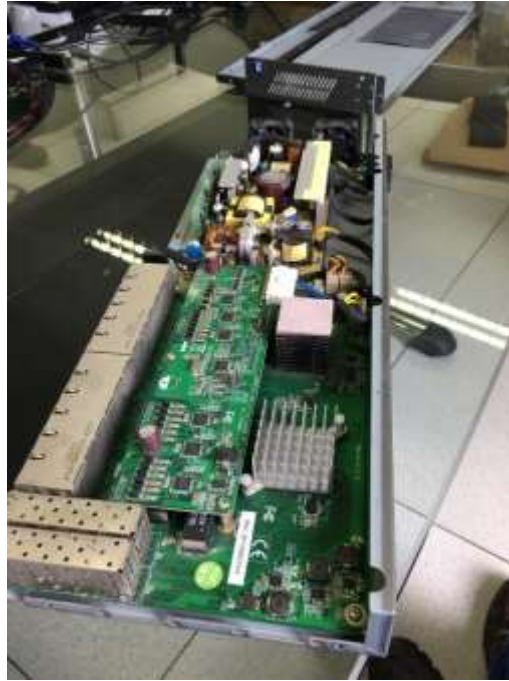
- Limpieza y mantenimiento a swich de comunicaciones
- Antes

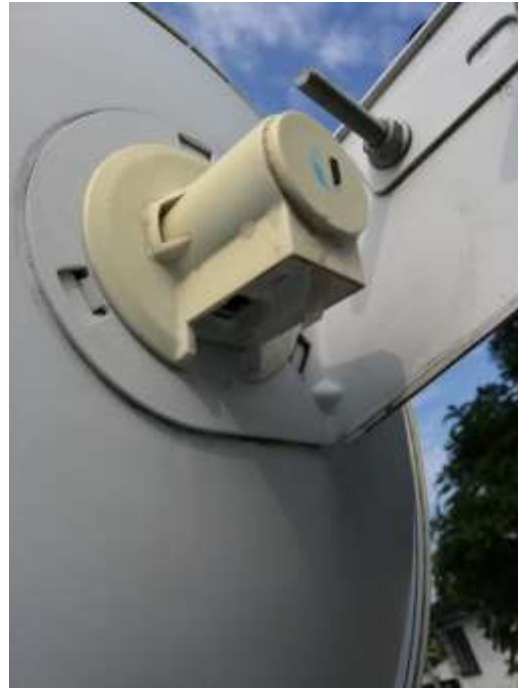
Antes

- Limpieza y mantenimiento a radio de comunicaciones receptor camara combeima

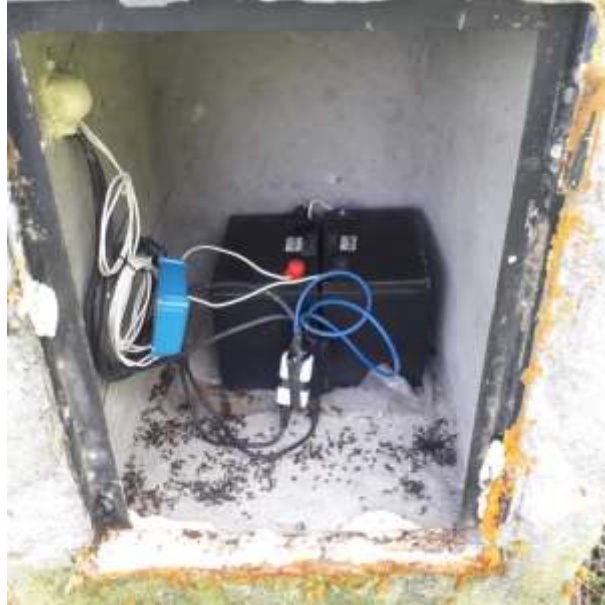
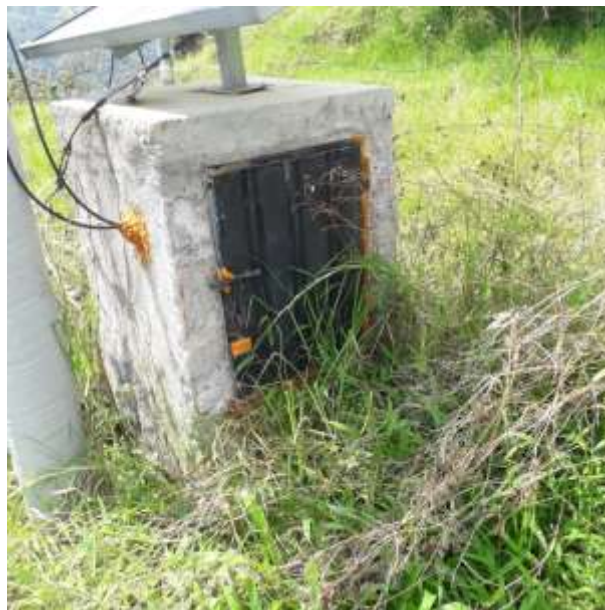
Antes del mantenimiento

Estado final repetidor, garantizando un excelente funcionamiento para la comunicación de cámara bocatoma combeima al CECOI

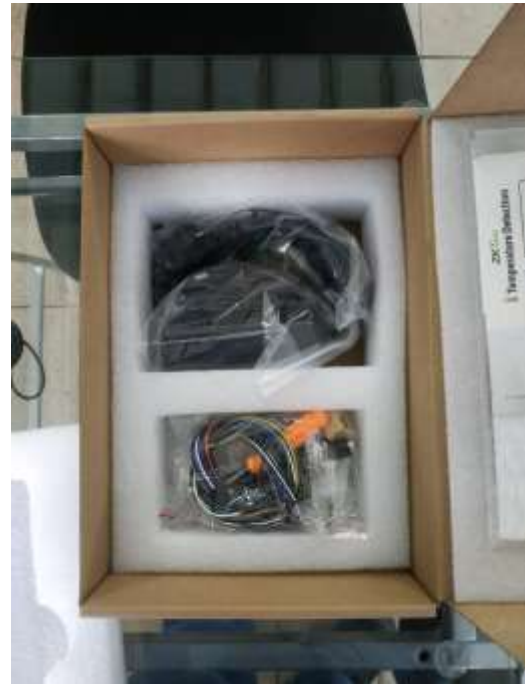
e. Instalación y puesta en servicio de un control Biométrico con reporte a las oficinas administrativas.

Biométrico Speed Face V5, Modelo: SPEEDFACEV5LWDWIFI

Serial: CKJG202460154

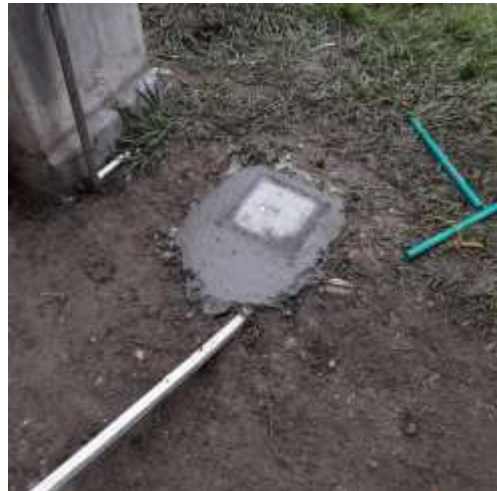
✓ Instalación Puesta A Tierra

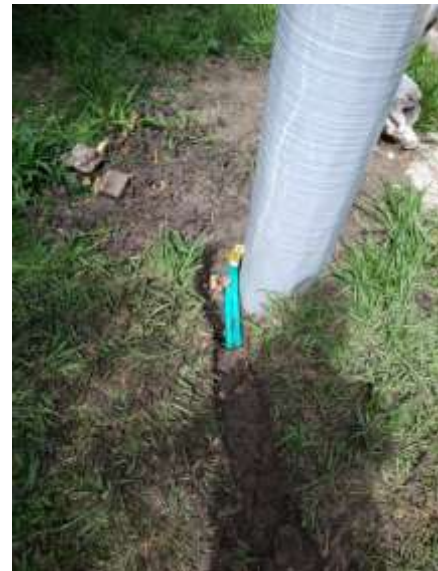
✓ Tubería Proveniente del Poste

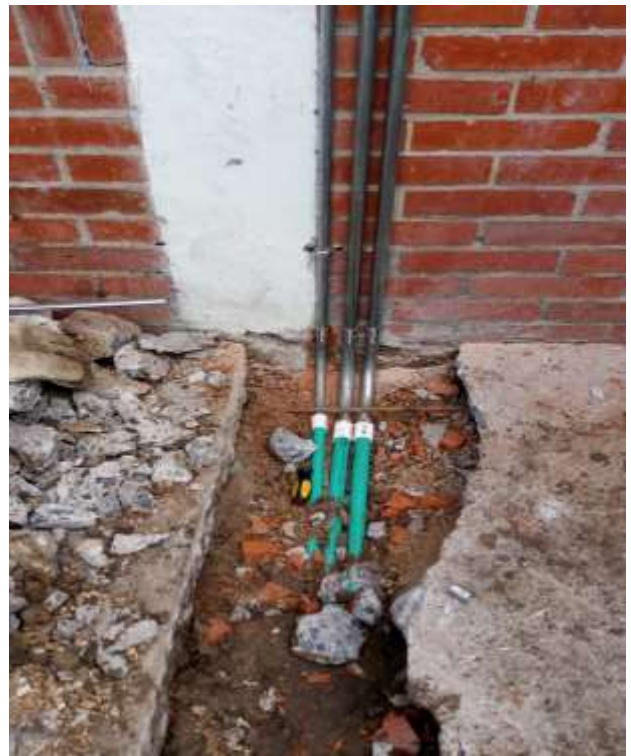
✓ Cambio de la Tubería

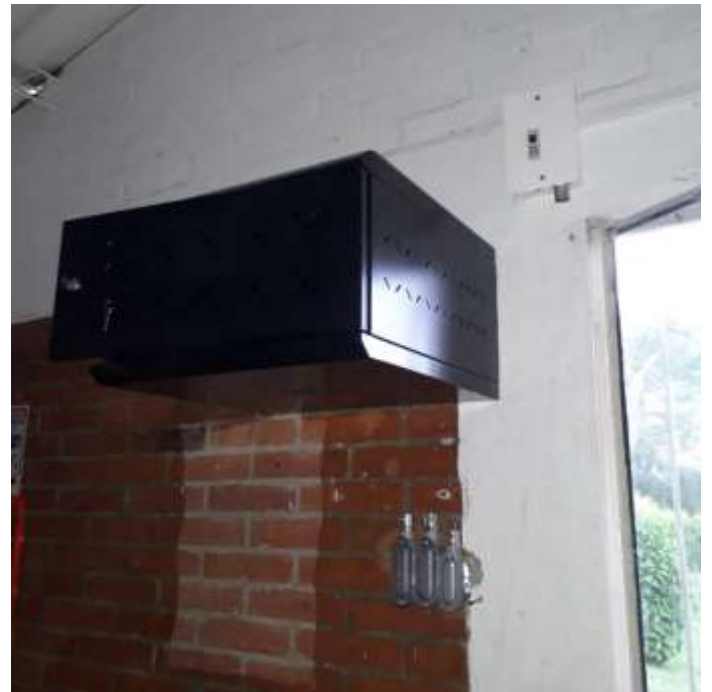
✓ Instalación Rack Comunicaciones

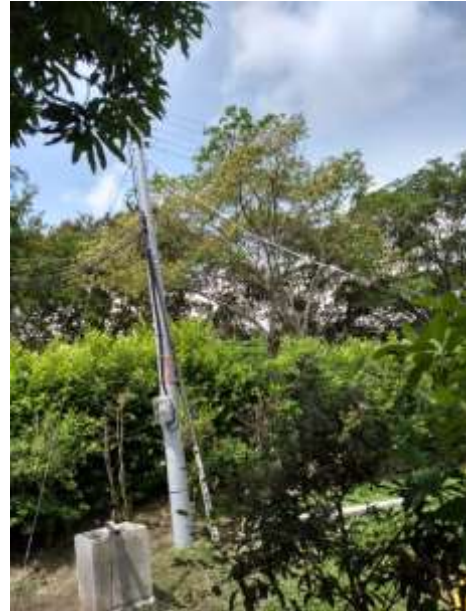
- ✓ Templado de cable de alimentación y datos de la cámara

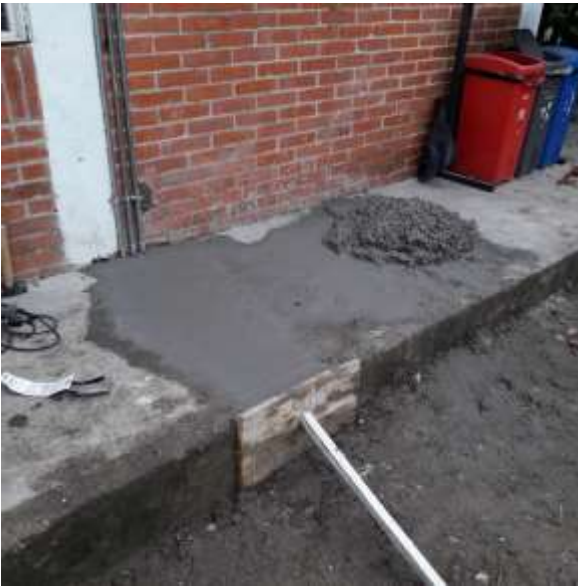
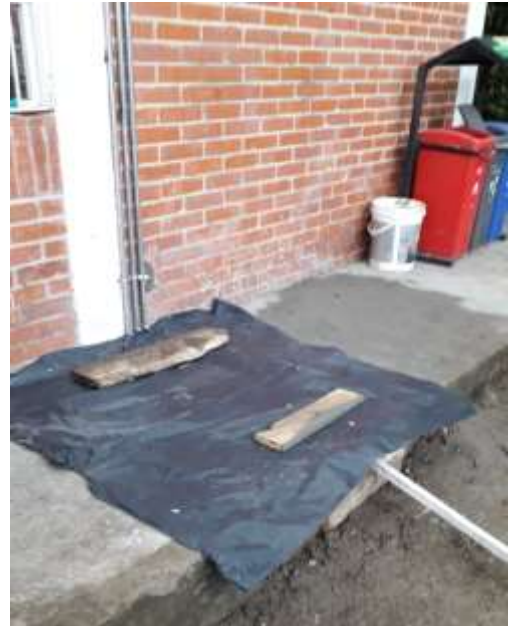
- ✓ Terminaciones De la abertura realizada para la instalación de tuberías y cableado.

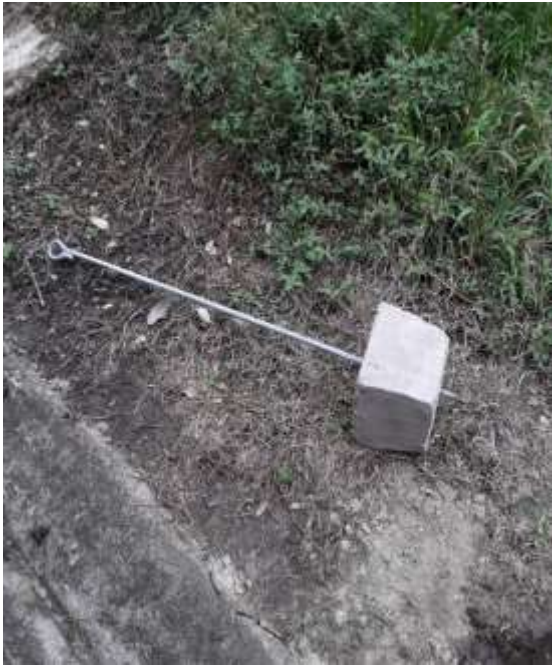
✓ Instalación Vigüeta De Anclaje Para Templete En Concreto

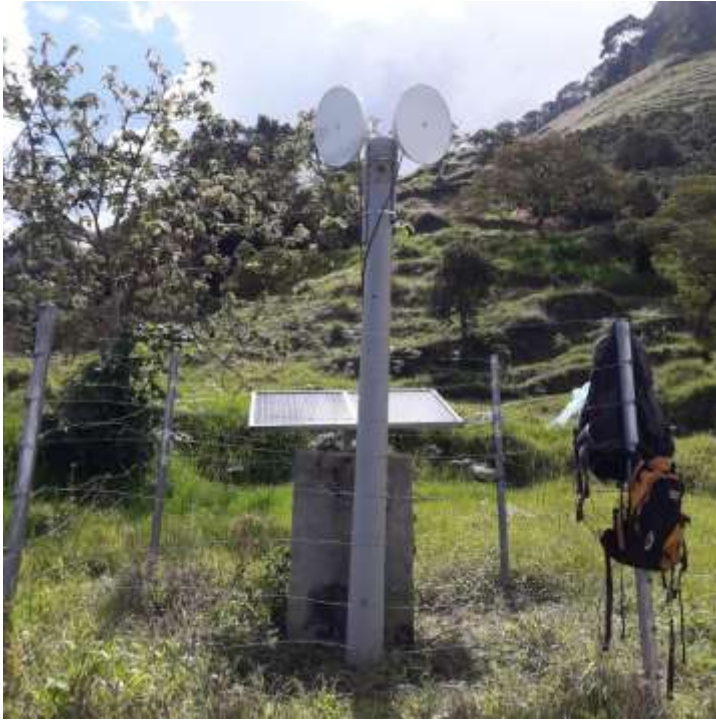
2. Limpieza y mantenimiento de radios de comunicación e instalación de antenas nuevas

- Radios en excelente estado y su ganancia en señal en perfecto funcionamiento

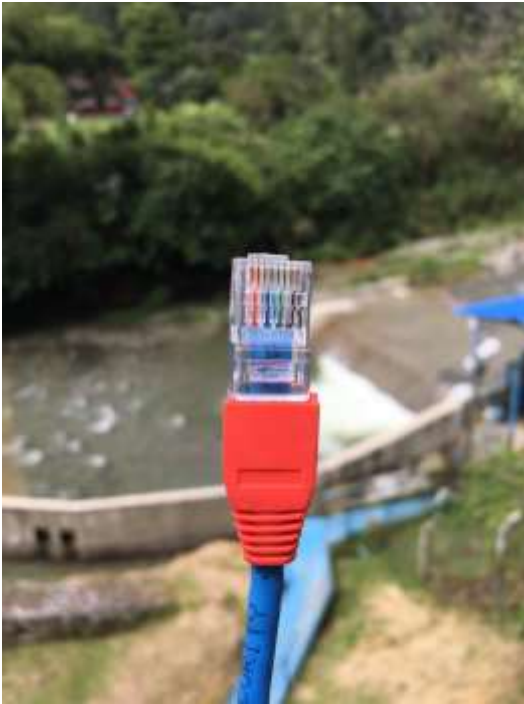
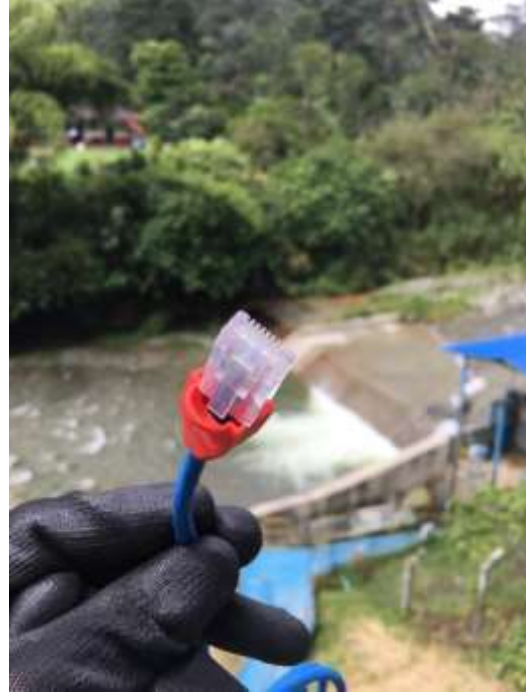
- Verificación estado del cableado de comunicación

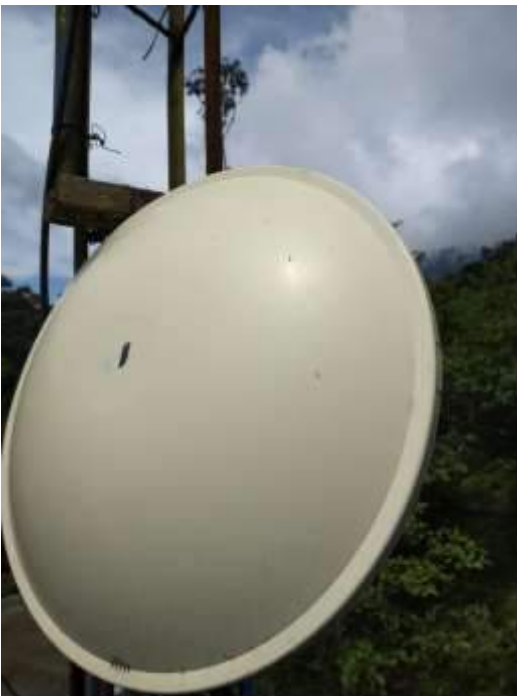
Antes

- Mantenimiento y limpieza de radio de comunicación Bocatoma Combeima

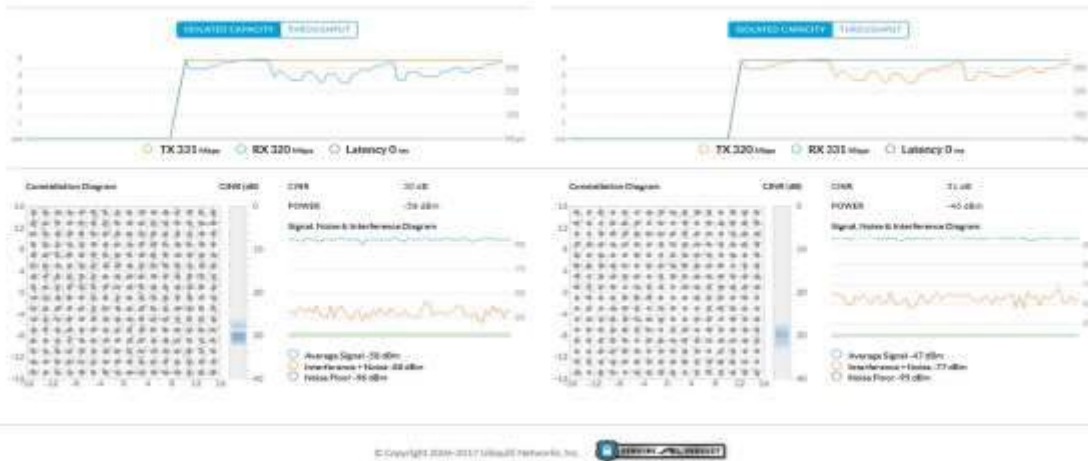
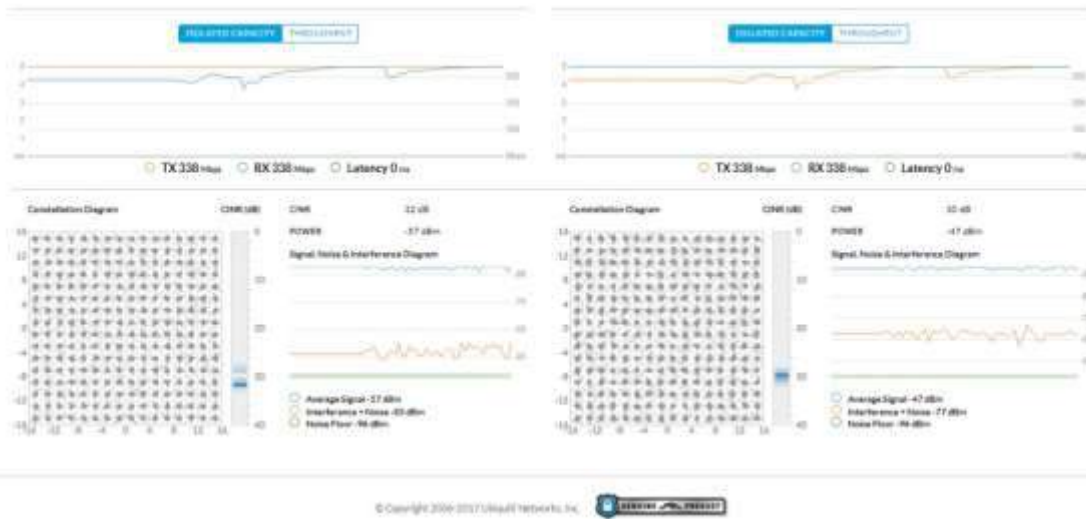
Direcciones IP para acceso a radios cámara Combeima.

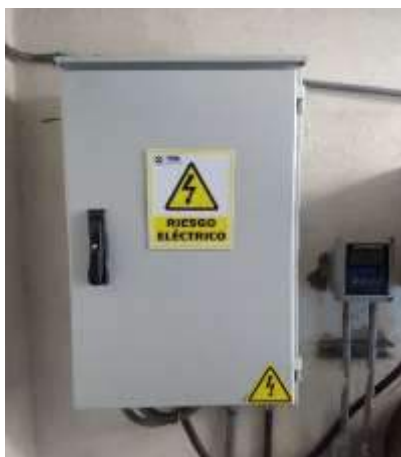
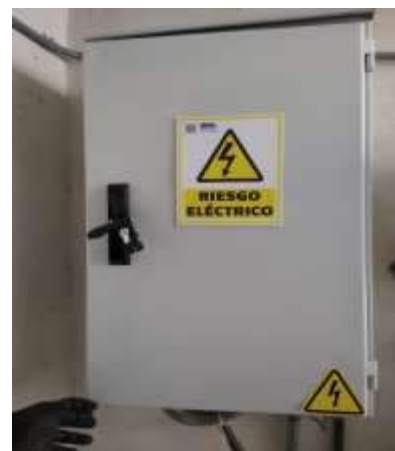
- Limpieza del encerramiento donde se encuentra el RTU

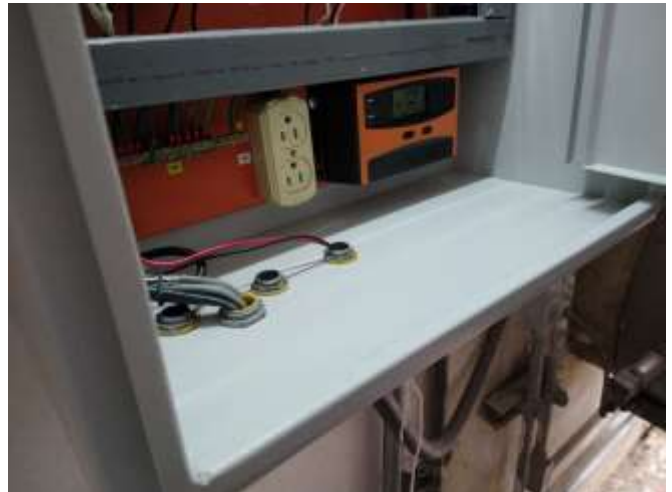
- Interior del RTU donde se encuentra los dispositivos electrónicos

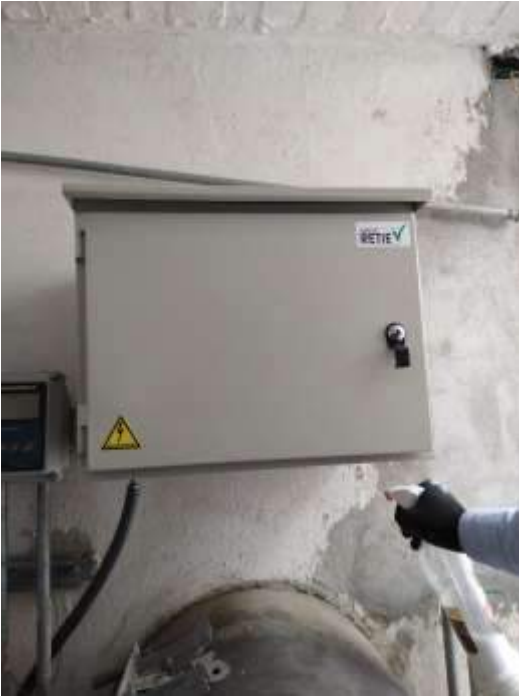
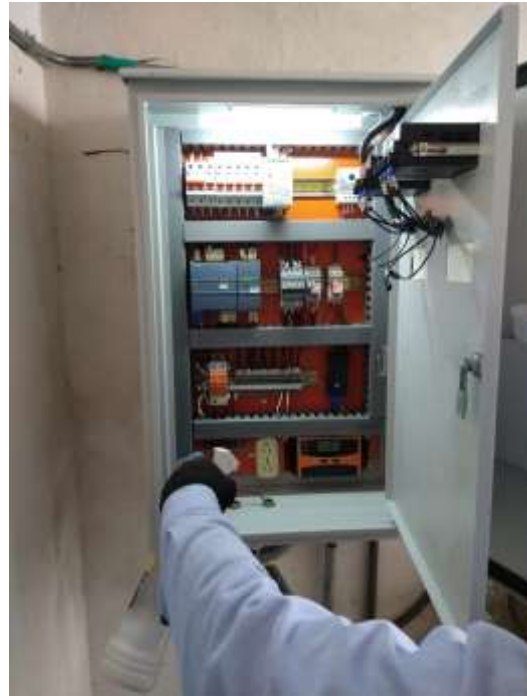
- Fumigación de insecto

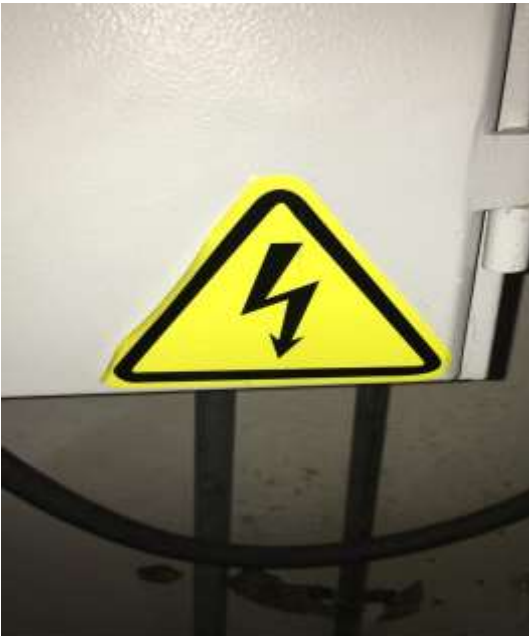
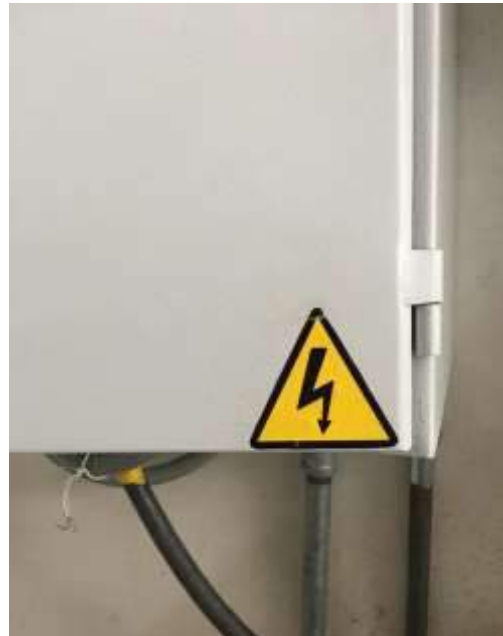
- Stiker peligro riesgo eléctrico

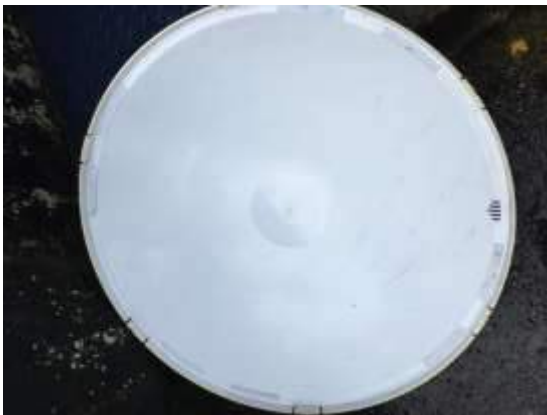
Plato antenna Antes

Plato antenna Después

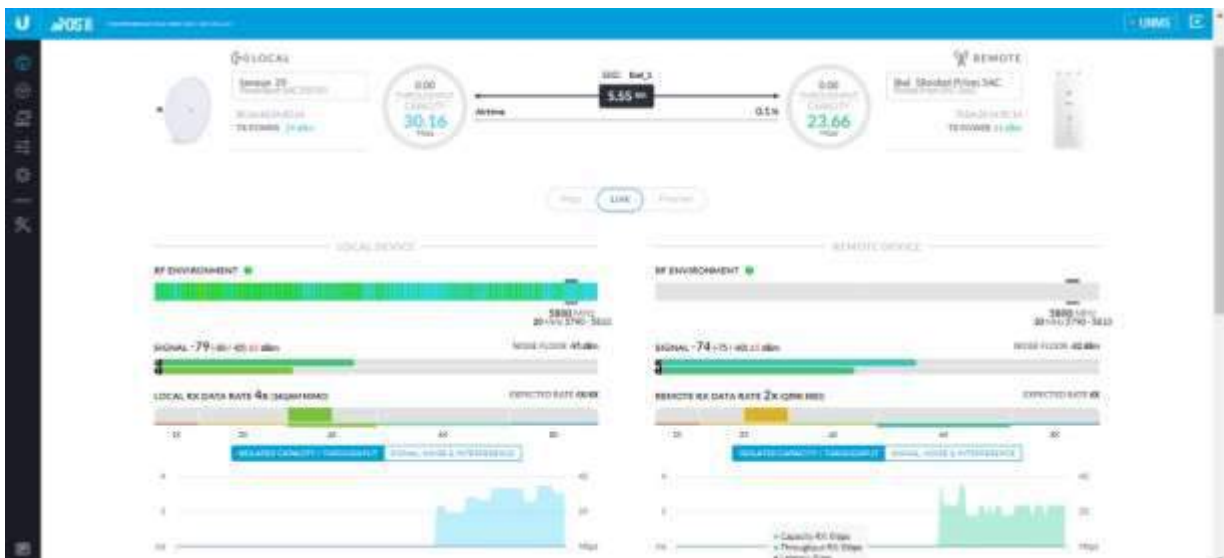
Prueba de comunicaciones con el CECOI, Informe de espectro y actualización de FIRMWARE 2.5

Antes de la alineación

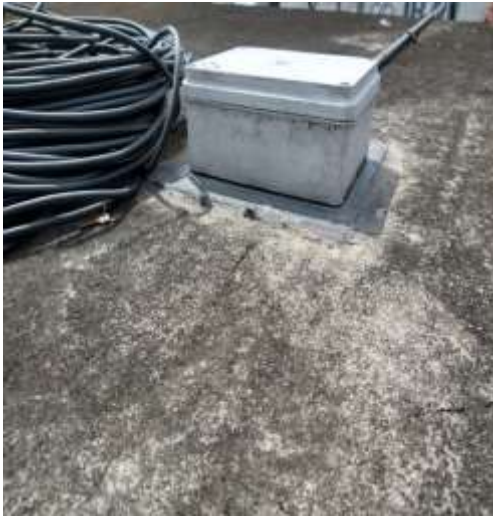
- Limpieza de la parte exterior del soporte del sensor Calle 30

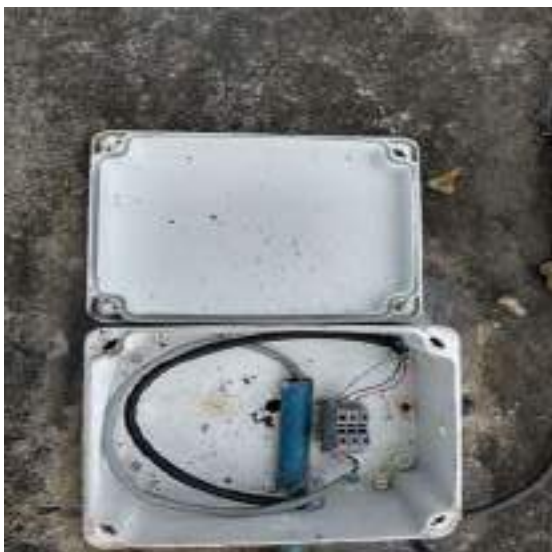
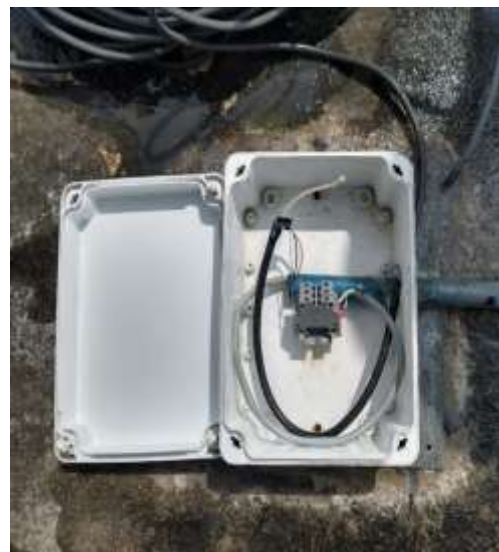
- Limpieza de la parte interior del soporte del sensor Calle 30

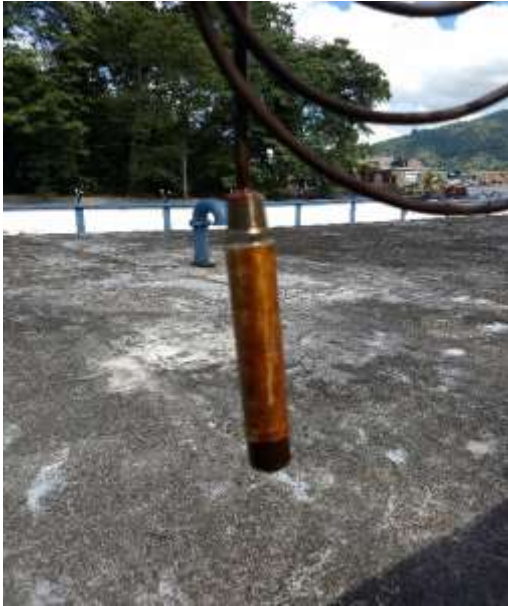
- Limpieza del sensor Calle 30

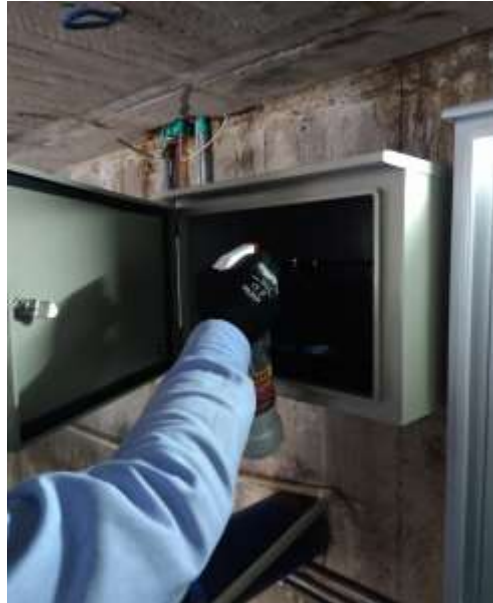
- Fumigación de insectos

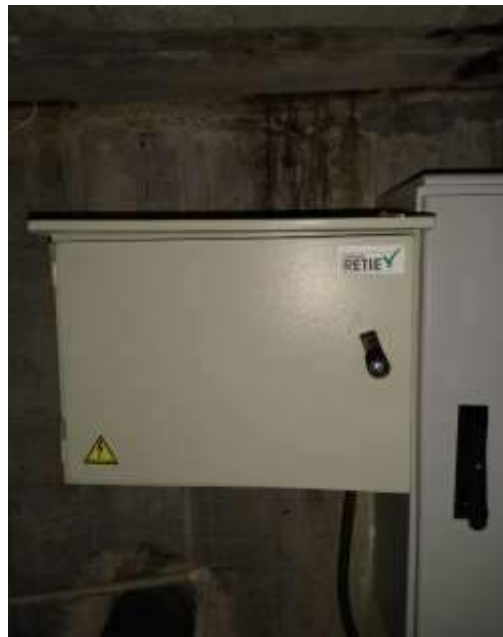
- Tablero de baterías UPS Exterior

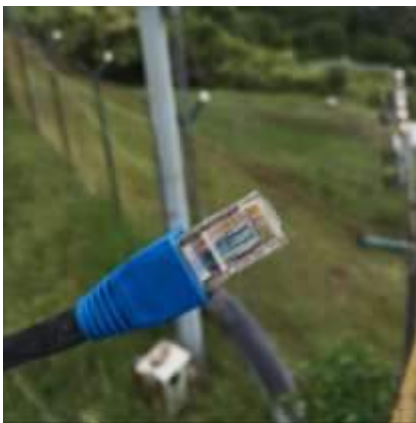
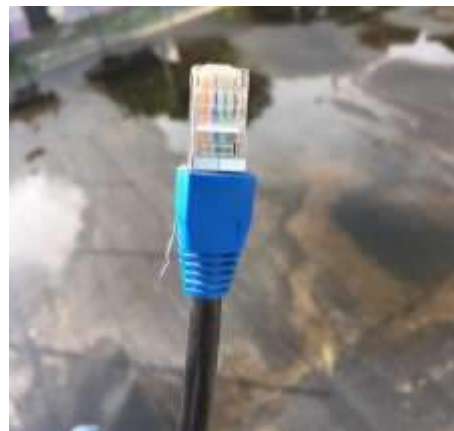
Terminal 1

Estado de los terminales RJ45 en el cableado de datos

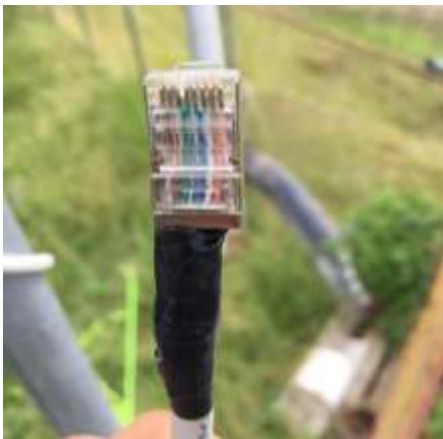
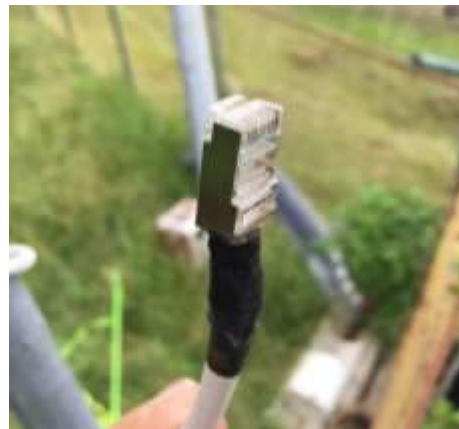
Terminal 3

Estado de los terminales RJ45 en el cableado de datos

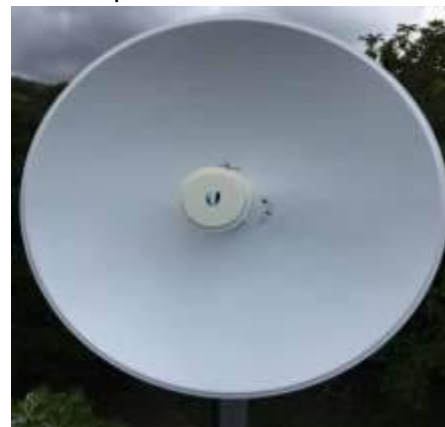
Antena 1.

- Radio de comunicación con dirección al tanque de Picaleña.

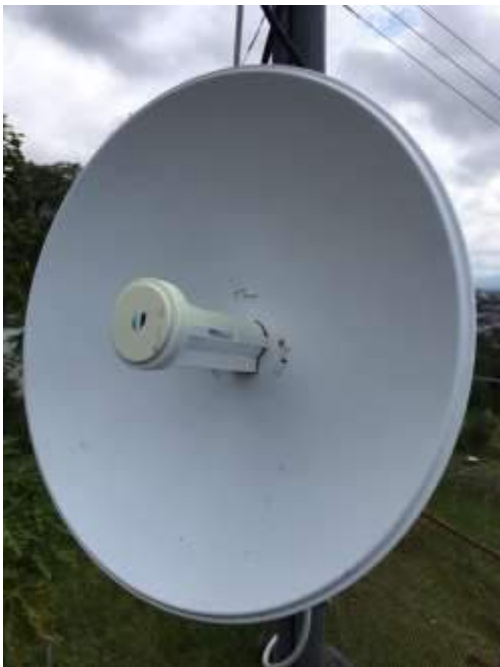
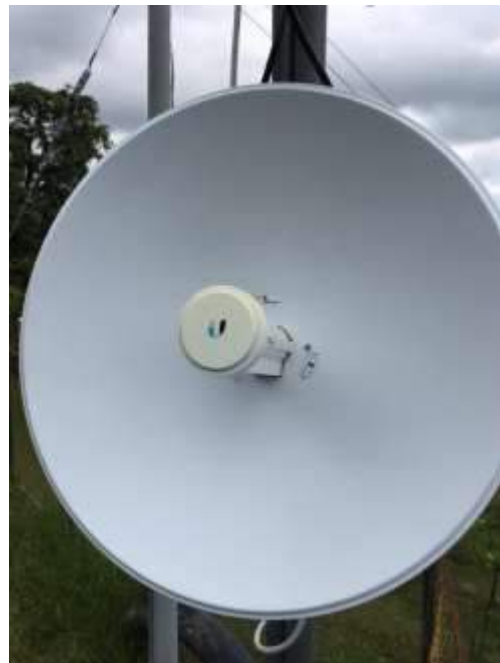
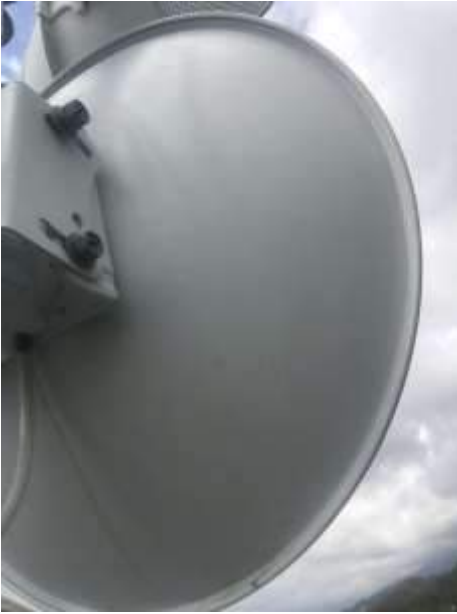
Antena 2.

- Radio de comunicación que hace el puente y re direcciona la señal de Picaleña hacia la torre.

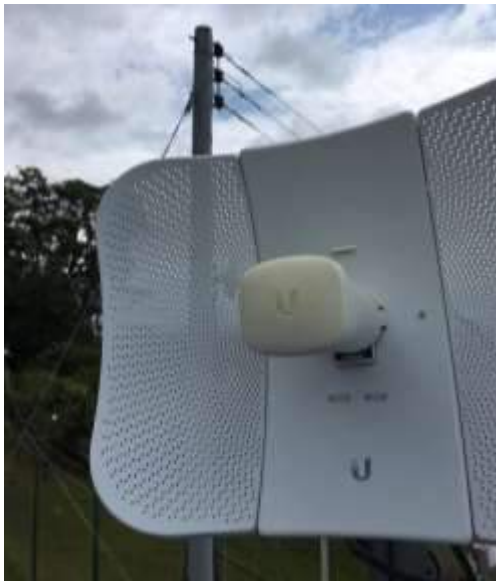
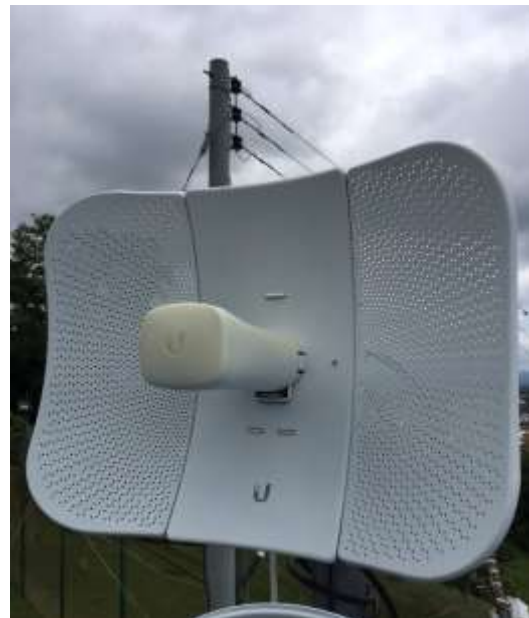
Antena 3.

- Radio de comunicación del tanque Alsacia a la torre ibal2.

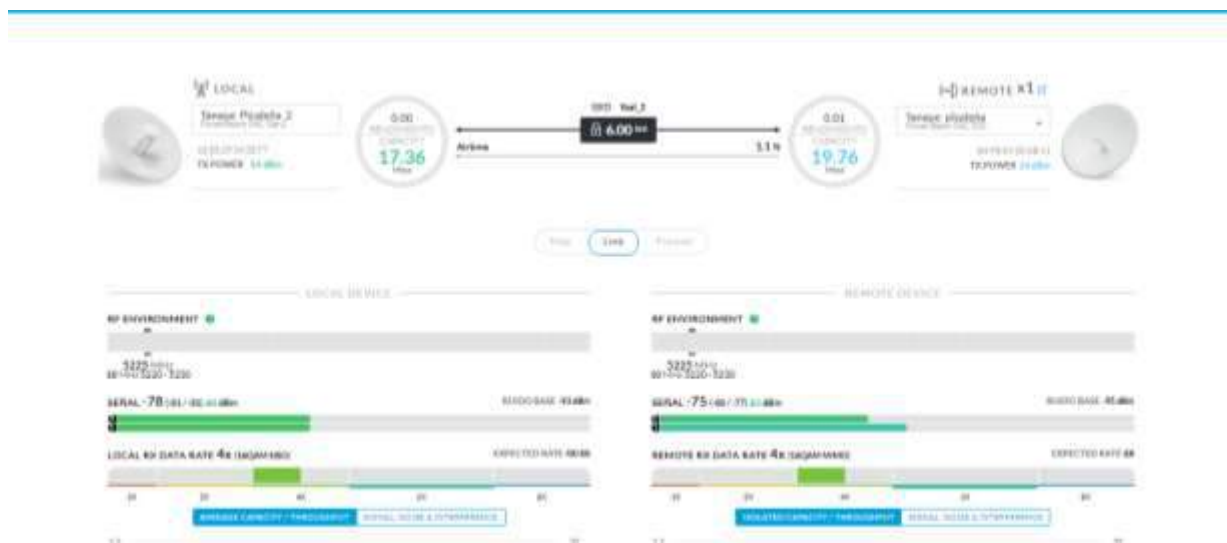
- Antena 2

Radio Picalaña 2, direccionado a la torre sectorial Picalaña, a una distancia de 6,0 km, Ruido en espectro -78 dbm, en perfecto estado, Con un TX RATE transmisión de 4X 16QAM y un RX recepción de 6X 64QAM perfectas condiciones.

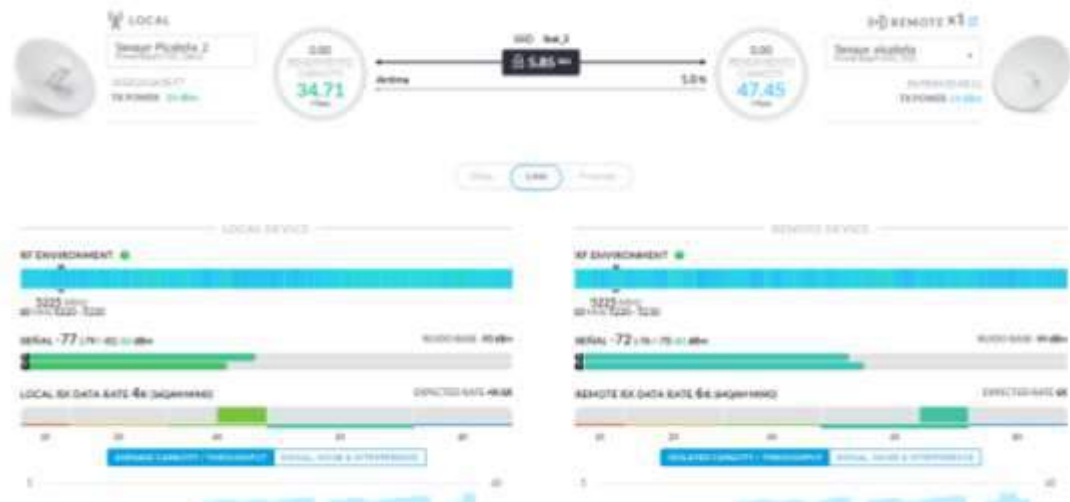
- Antena 3

Radio Picalaña 3, direccionado a la torre Ibal, a una distancia de 8,85 km,

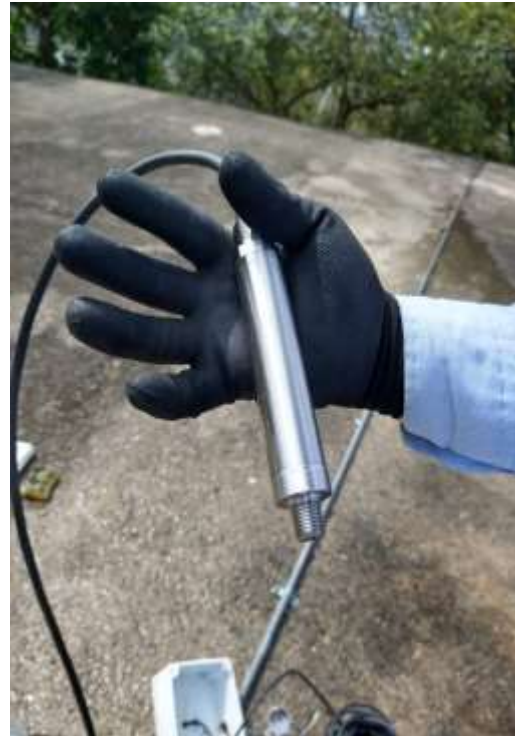
- Limpieza del sensor

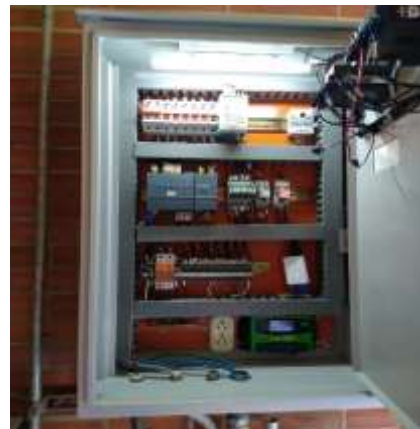
- Limpieza del encerramiento donde se encuentra el RTU
