Contrato No.	024 DEL 06 DE JULIO DE 2020		
Objeto	OPTIMIZACIÓN Y MANTENIMIENTO AL SISTEMA DE TELEMETRÍA IMPLEMENTADO EN LA EMPRESA IBAGUERENA DE ACUEDUCTO Y ALCANTARILLADO IBAL S.A E.S.P OFICIAL		
Valor total	\$ 375'499.999		
Contratista	HENKEL INTERNACIONAL S.A.S		
Supervisor	HAROLD ROSEMBERT RODRÍGUEZ SÁNCHEZ – DIRECTOR OPERATIVO. CARLOS ANDRES CAMACHO ACUÑA – PROFESIONAL UNIVERSITARIO II, DIRECCIÓN OPERATIVA		
Fecha de Inicio	31 DE JULIO DE 2020		
Fecha de terminación	31 DE JULIO DE 2021		
Plazo de Ejecución	12 MESES		
FECHA DE ELABORACIÓN DEL ACTA PARCIAL	Año	Mes	Día
	2020	11	26
En la ciudad de Ibagué, en la fecha antes indicada, contratista y supervisor suscriben la presente Acta Parcial No. 2 del contrato antes identificado. Para completar y soportar los trámites necesarios para su correspondiente pago.			
Periodo informado	06 DE JULIO DE 2020		
Actividades desarrolladas	Las actividades realizadas se encuentran anexas a la presenta acta y reposa en su contrato original.

INFORME, CONTRATO DE MANTENIMIENTO A TELEMETRIA

OBJETO: OPTIMIZACION Y MANTENIMIENTO AL SISTEMA DE TELEMETRIA IMPLEMENTADO EN LA EMPRESA IBAGUERENA DE ACUEDUCTO Y ALCANTARILLADO IBAL S.A. E.S.P OFICIAL.

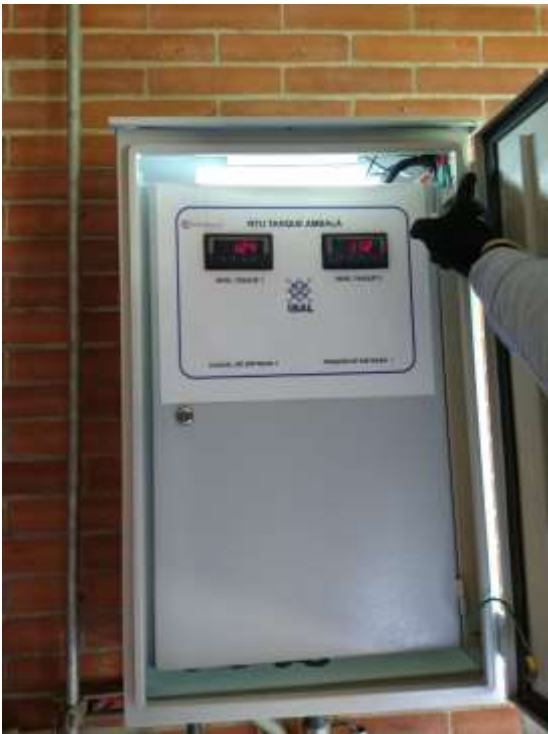
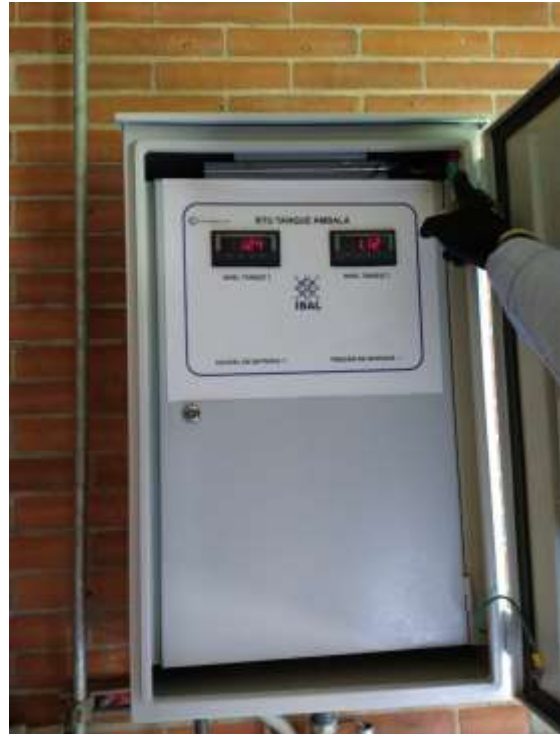
Operación de la lámpara, estado del interruptor de puerta abierta y estado de indicador local.

Puerta abierta, donde se observa el funcionamiento de la lámpara

Prueba del interruptor de puerta abierta

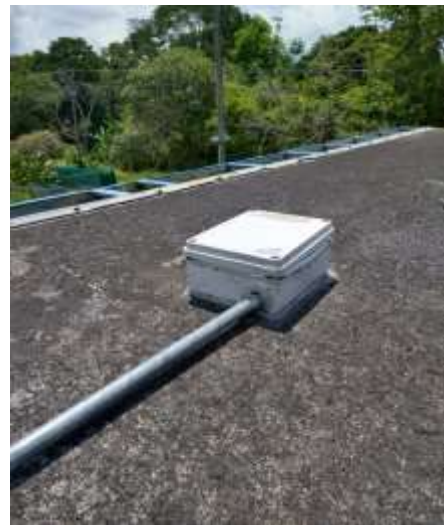
- Sensor 1

Comparación de medida real contra lectura de los sensores (de encontrarse un sensor con medida errada o dañado este se debe reemplazar, el valor de los repuestos no está incluido en este presupuesto).

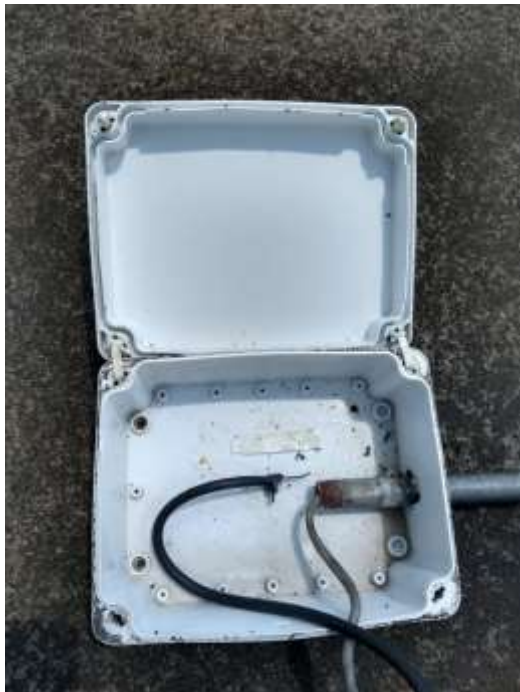
- Sensor 2

Antes del mantenimiento

Después de mantenimiento

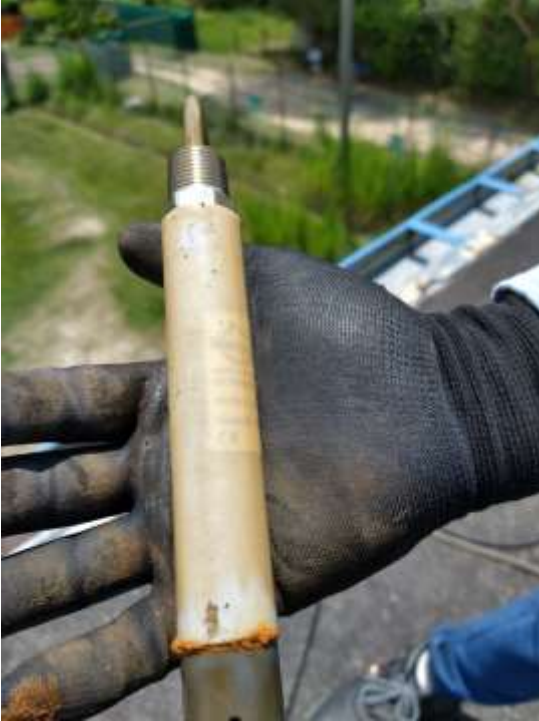
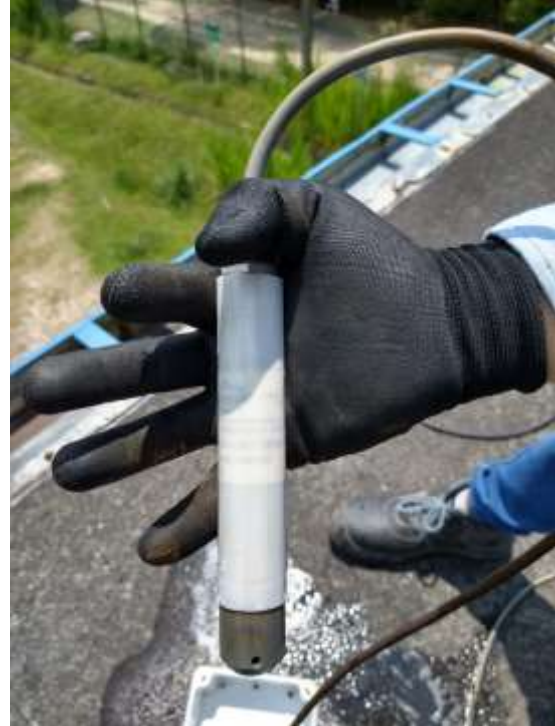
- Limpieza del sensor
- Sensor 1

Antes del mantenimiento

Después del mantenimiento

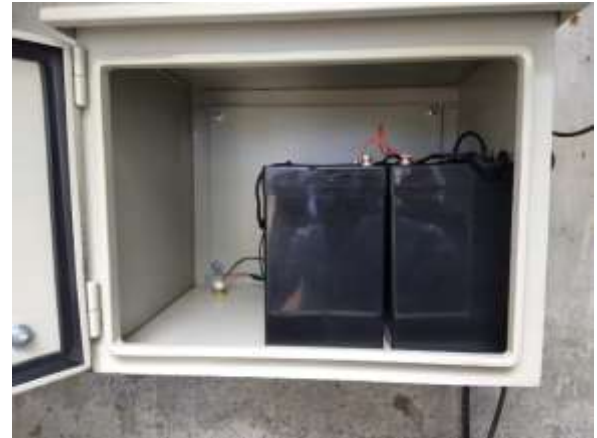
- Estado de baterías UPS

Antes del mantenimiento

Después del mantenimiento

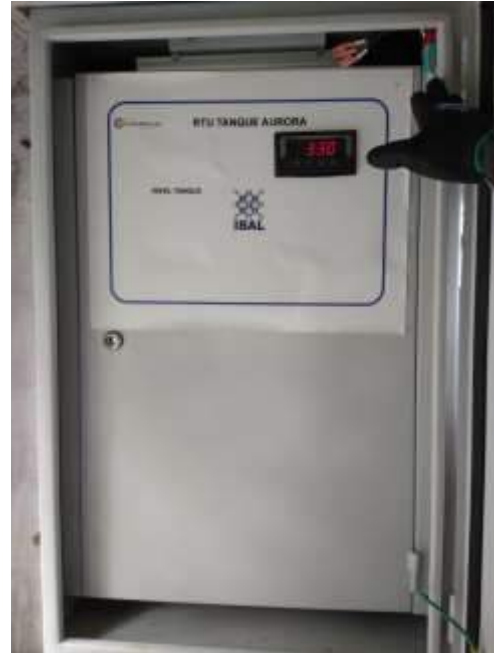
Prueba del interruptor de puerta abierta

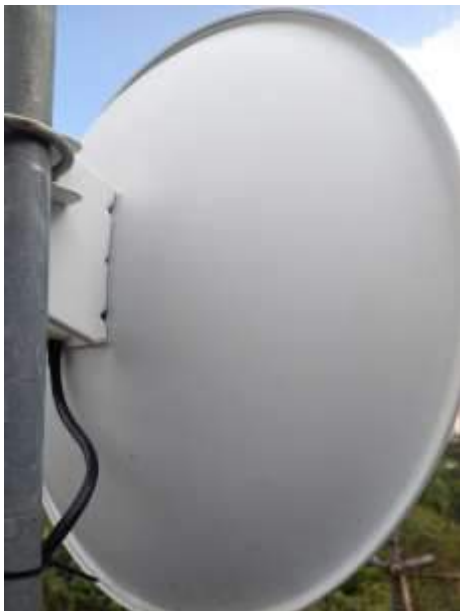
- Radios de comunicación

Antes del mantenimiento

Después del mantenimiento

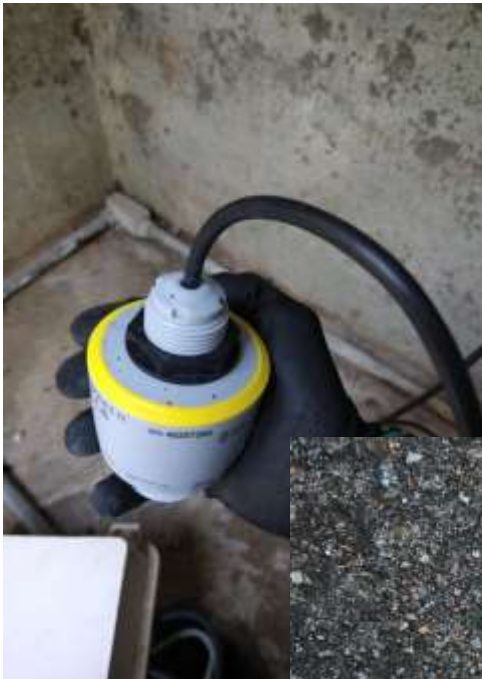
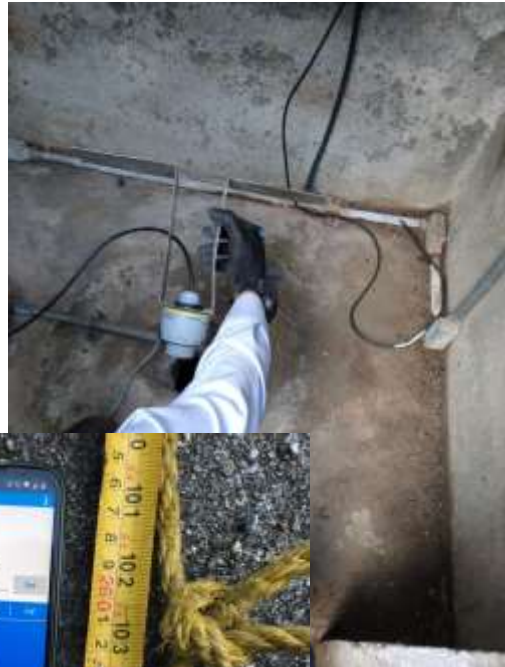
- Limpieza del sensor

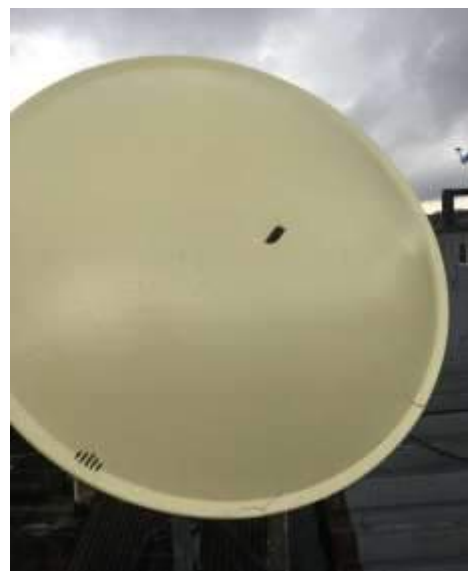
- Radios de comunicación

Antes del mantenimiento

Después del mantenimiento

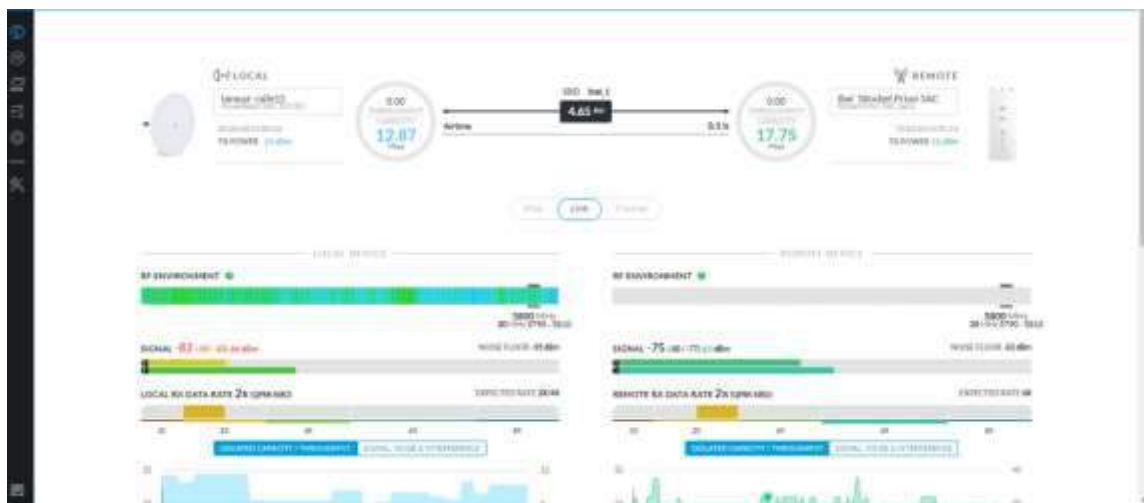
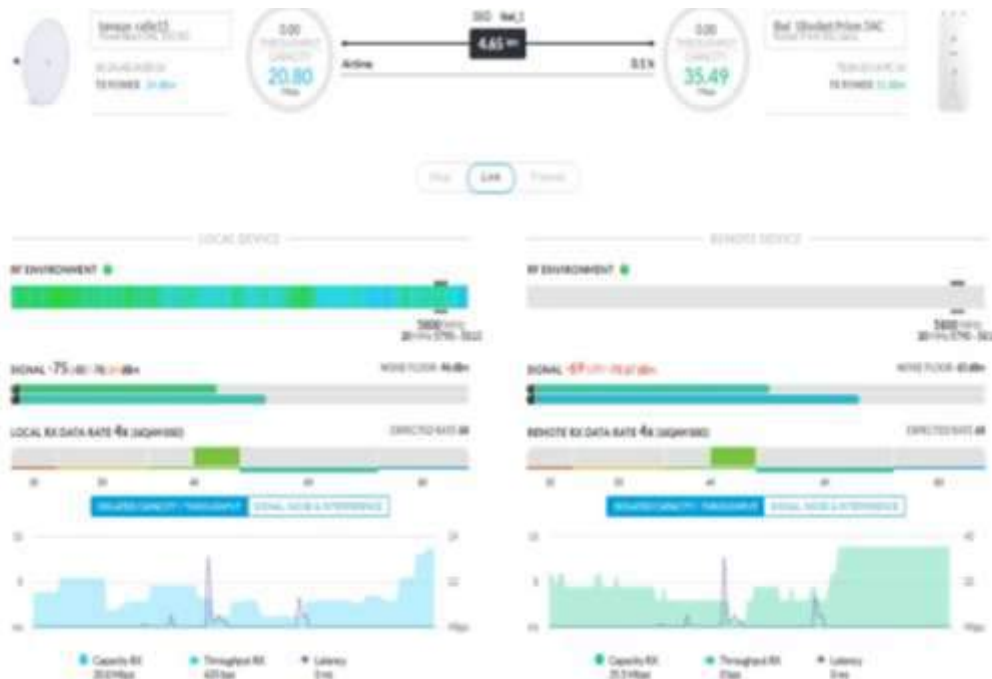
5. Alineamiento de Antenas.

a. Informe de espectro de comunicación.

Antes de la alineación

Después de la actualización

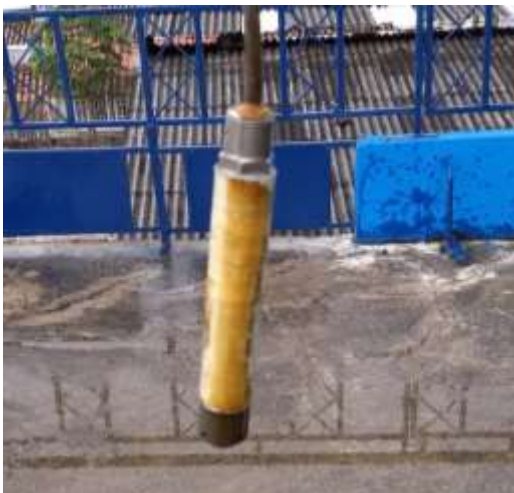
- Limpieza del sensor

Antes del mantenimiento

Después del mantenimiento

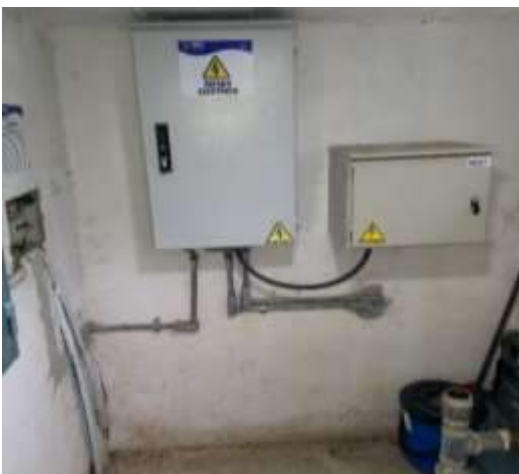
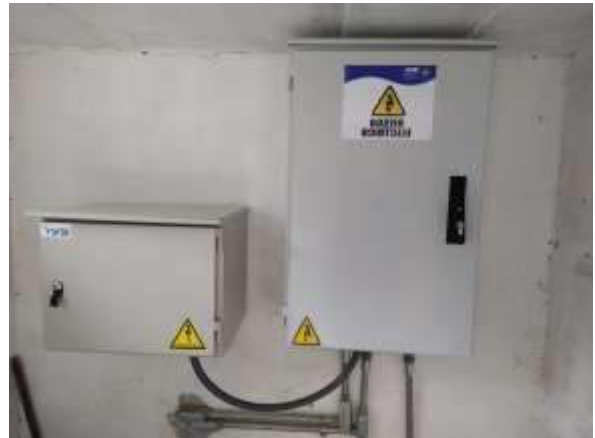
- Limpieza del encerramiento donde se encuentra el RTU

Antes del mantenimiento

Después del mantenimiento

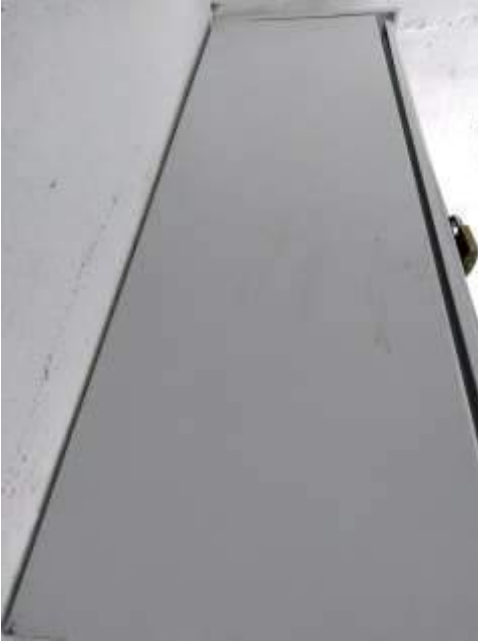
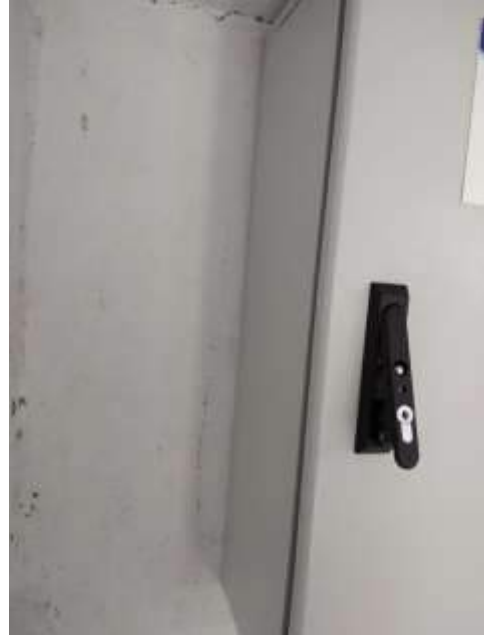
- Cara lateral derecha

Antes del mantenimiento

Después del mantenimiento

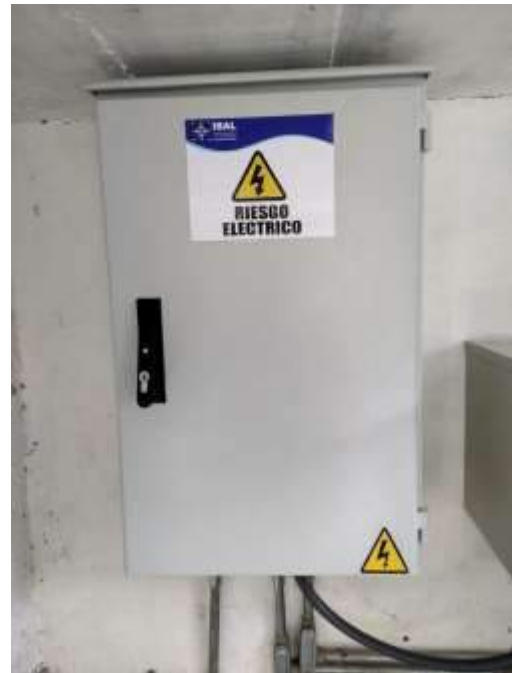
- Cara frontal del RTU

Antes del mantenimiento

Después del mantenimiento

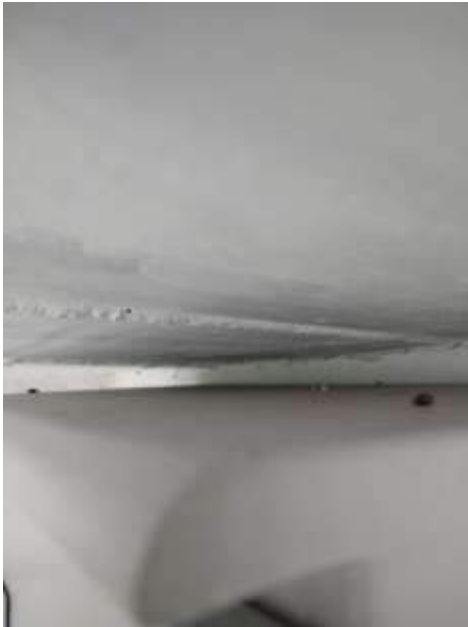
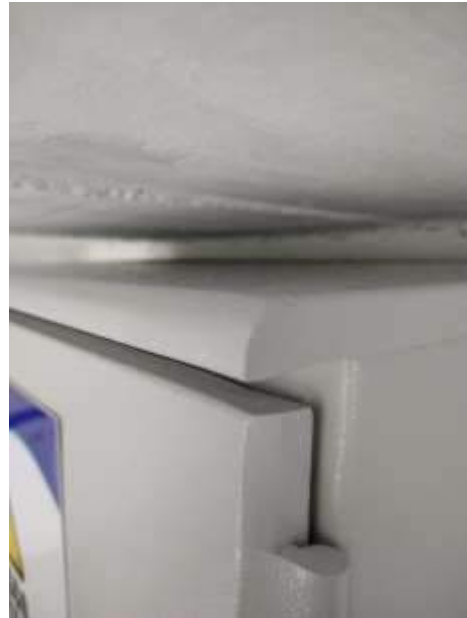
- Cara superior del RTU

Antes del mantenimiento

Después del mantenimiento

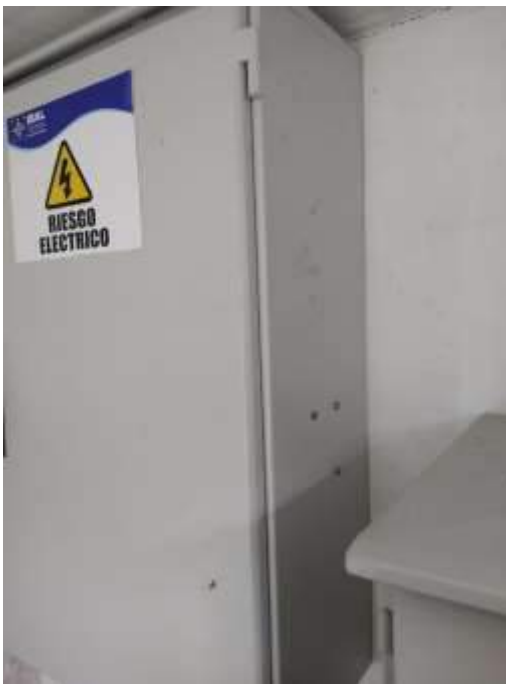
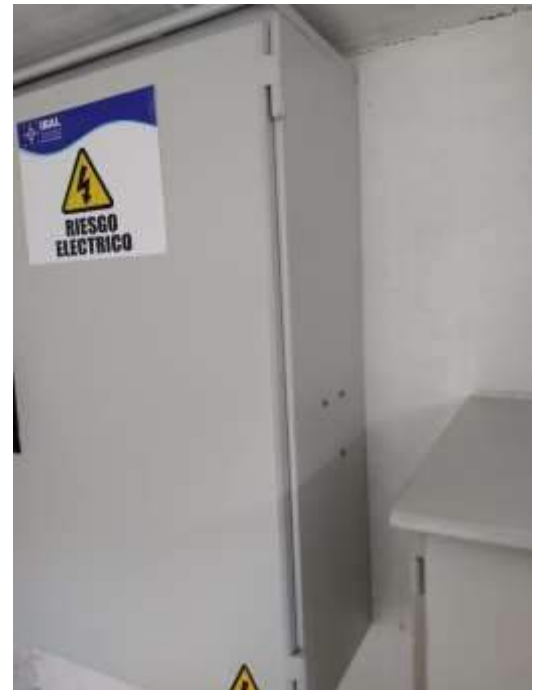
- Cara lateral izquierda del RTU

Antes del mantenimiento

Después del mantenimiento

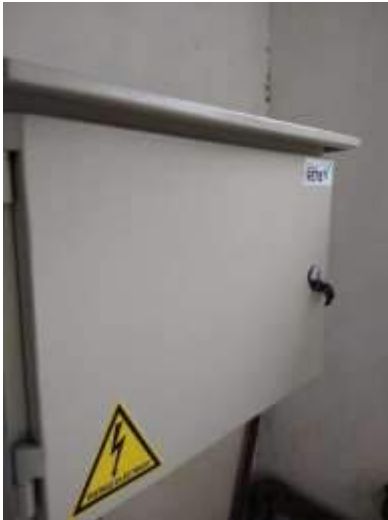
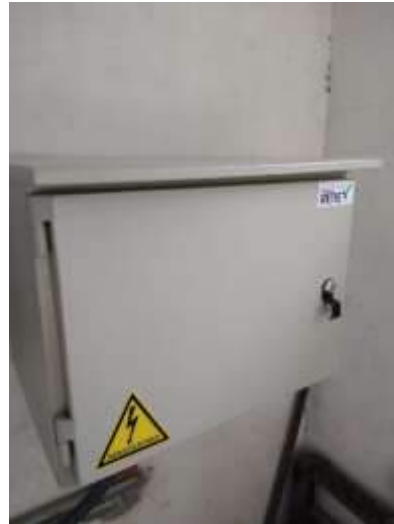
- Tablero de baterías UPS Exterior

Antes del mantenimiento

Después del mantenimiento

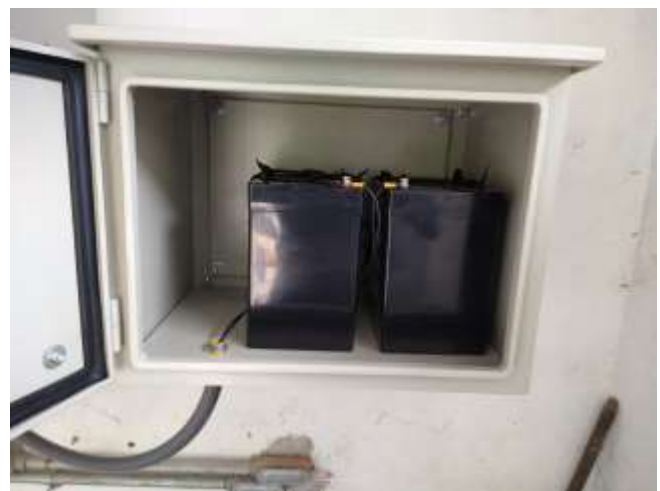
Después del mantenimiento

- Estado final del RTU en su interior después del mantenimiento, donde se aprecia el sellamiento de orificios para evitar ingreso de plagas.

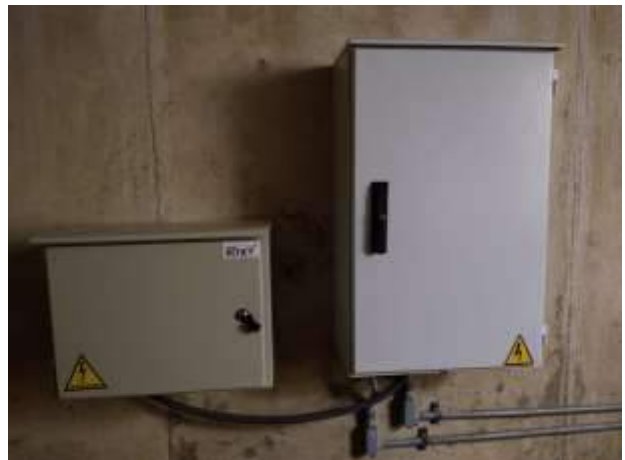
El mantenimiento # 2 2020, realizado en el tanque de cerro gordo se evidenció que el RTU se encontraba con polvo y plaga de reptiles, por lo tanto se le hizo una limpieza y fumigación al RTU dejándolo en buenas condiciones tanto en su parte interior como exterior, las protecciones también se encuentran sin ningún desgaste (breakers, fusibles y DPS), el indicador local se encuentra trabajando de forma normal, la lámpara que cuenta el RTU está operando de manera correcta de igual forma el interruptor que indica el abierto del tablero. El radio de comunicación se encuentra operando sin ningún inconveniente, el cableado se observa en buen estado sin ningún desgaste.

- Limpieza del encerramiento donde se encuentra el RTU

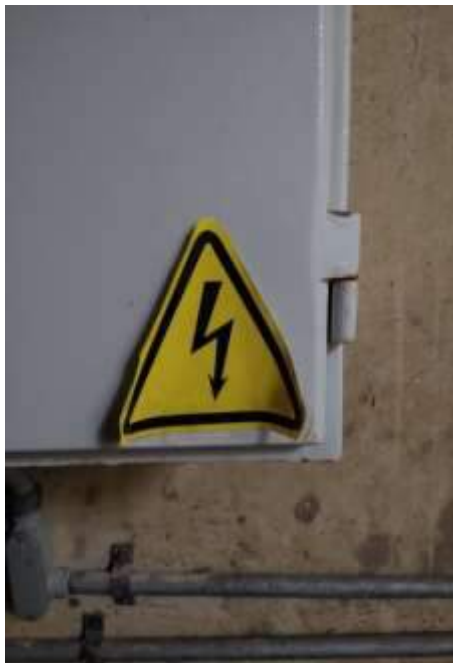
- Reemplazo Stiker peligro riesgo eléctrico

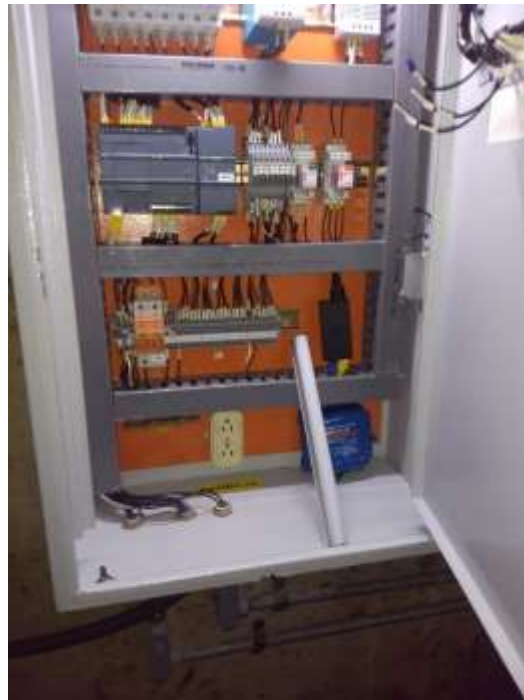
- Estado final del RTU en su interior después del mantenimiento, donde se aprecia el sellamiento de orificios para evitar ingreso de plagas.

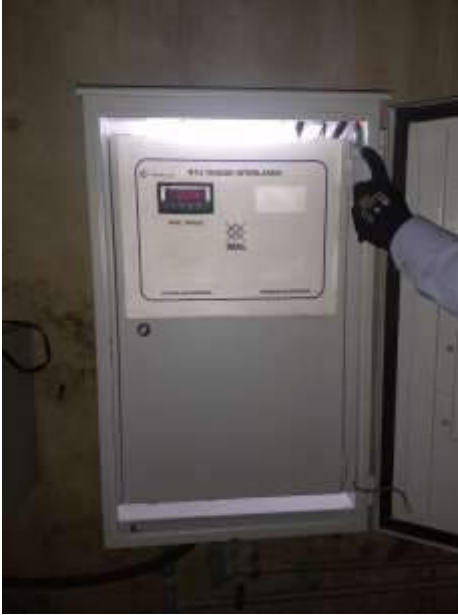
Puerta abierta, donde se observa el funcionamiento de la lámpara

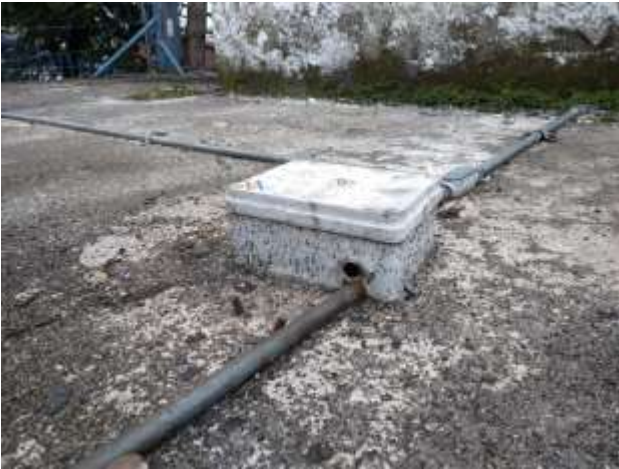
- Limpieza de la parte exterior del soporte del sensor

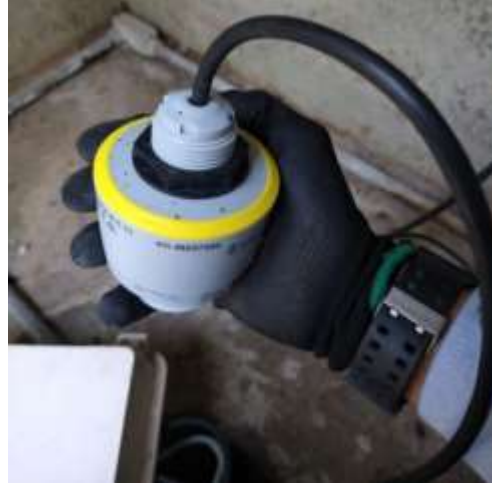
- Reemplazo del sensor

guiada, donde se dejó operando de manera correcta en base a la comparación hecha de la medición real realizada en el tanque. Por último, se hizo las pruebas a las baterías donde se identificó el funcionamiento correcto de estas, garantizando el respaldo de más de 6 horas a la telemetría en caso de una falla eléctrica

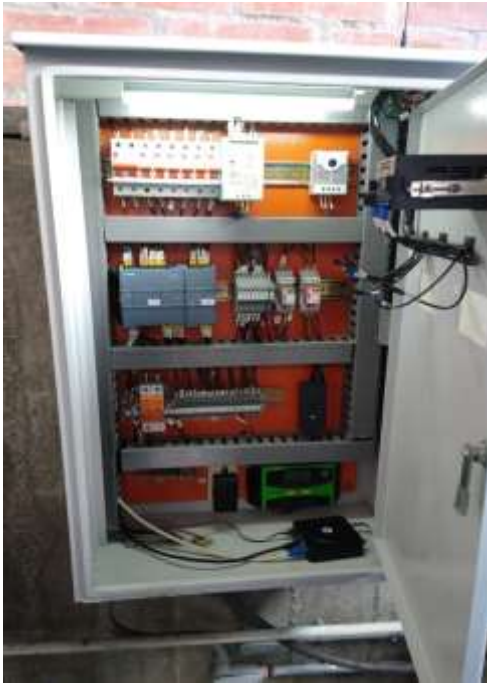
- Interior del RTU donde se encuentra los dispositivos electrónicos

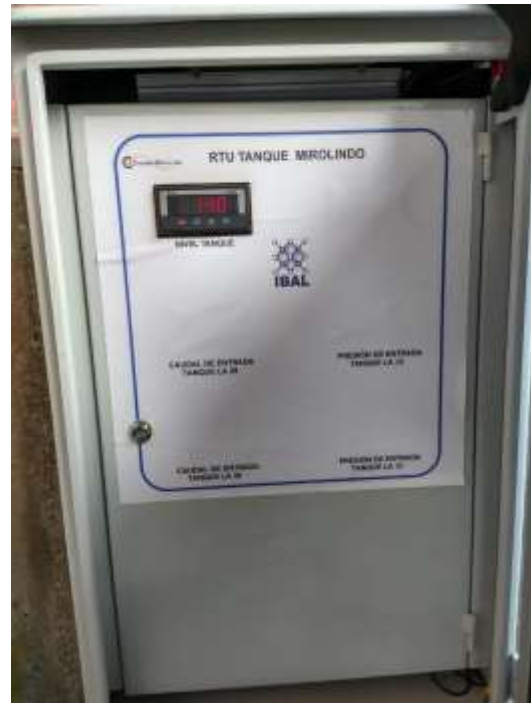
Prueba del interruptor de puerta abierta

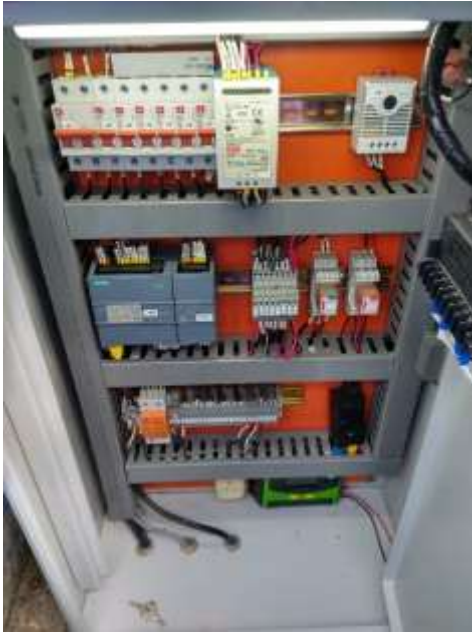
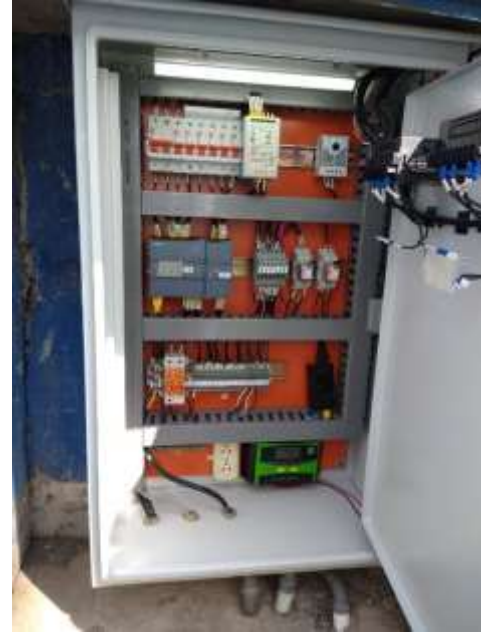
- Interior del RTU donde se encuentra los dispositivos electrónicos

El mantenimiento # 2 2020 realizado en el tanque de mirolindo se evidenció que el RTU en su puerta presentaba corrosión, debido a la humedad del sitio donde se encuentra ubicado, por lo tanto, se realizó el desmonte para ser pintada con **pintura electrostática**. El resto del RTU se encuentra en buenas condiciones tanto en su parte interior como exterior, las protecciones también se encuentran sin ningún desgaste (breakers, fusibles y DPS), el indicador local se encuentra trabajando de forma normal, la lámpara que cuenta el RTU está operando de manera correcta de igual forma el interruptor que indica el abierto del tablero. El radio de comunicación se encuentra operando sin ningún inconveniente, el cableado se observa en buen estado sin ningún desgaste.

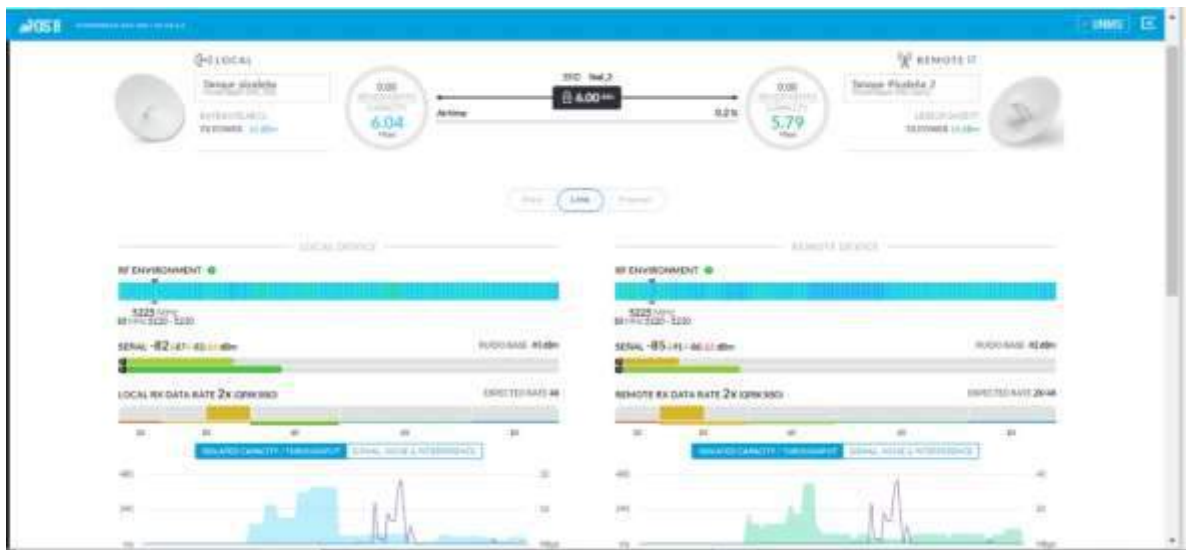
Antes de la alineación
Imagen. 1

- Radio Aurora direccionado al radio Picalaña a una distancia de 0.8km.
- Ruido en espectro -74dbm, en excelente estado.
- Con un TX RATE trasmisión de 4X 16QAM y un RX recepción de 4X 16QAM perfectas condiciones.

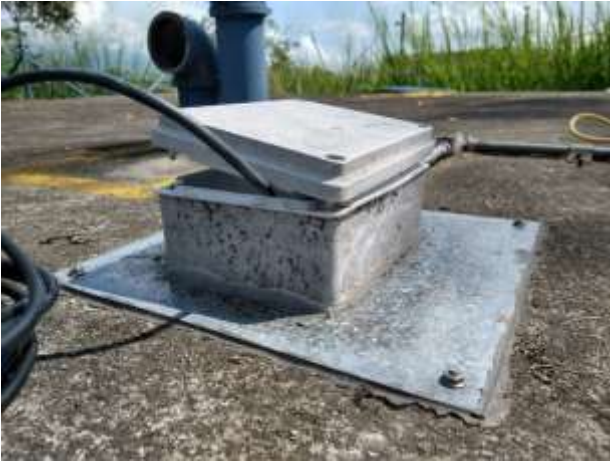
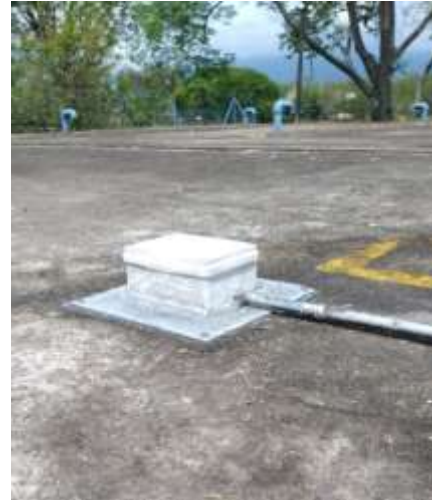
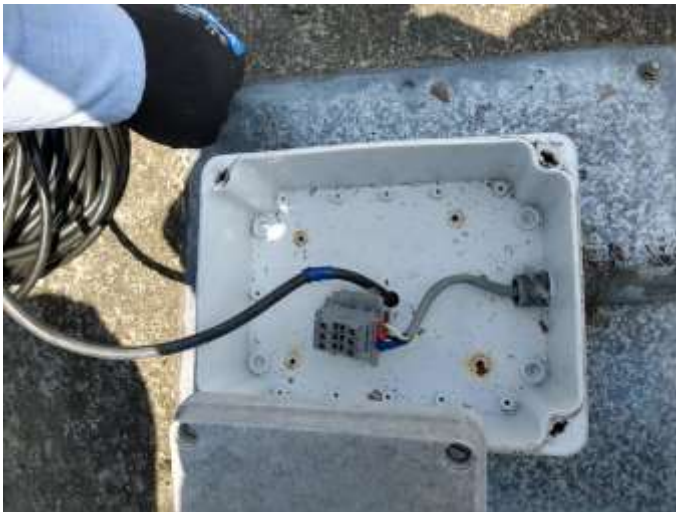
- Limpieza de la parte exterior del soporte del sensor
- Sensor 1.

El sensor del tanque 1 se encuentran en buen estado y realizando la medición de manera correcta, mientras el sensor del tanque 2 se efectuó un cambio por falla, el instalado es de tipo radar de onda guiada y se encuentra en buen estado y realizando la medición de manera correcta en base a la comparación hecha de la medición real realizada en el tanque. Por último, se hizo las pruebas a las baterías donde se identificó el funcionamiento correcto de estas, garantizando el respaldo de más de 6 horas a la telemetría en caso de una falla eléctrica

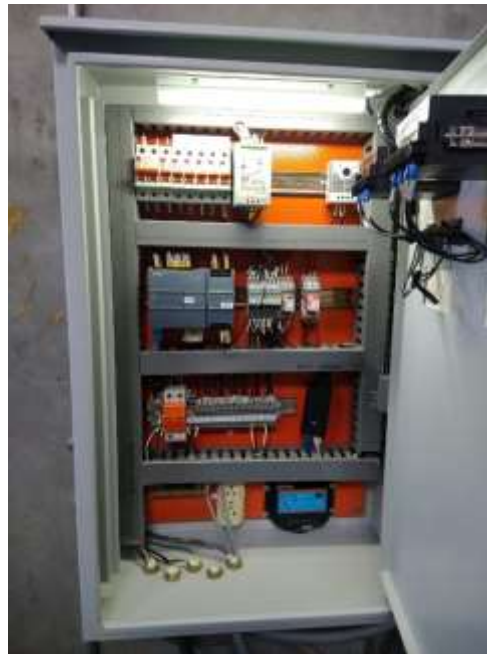
- Estado final del RTU en su interior después del mantenimiento, donde se aprecia el sellamiento de orificios para evitar ingreso de plagas.

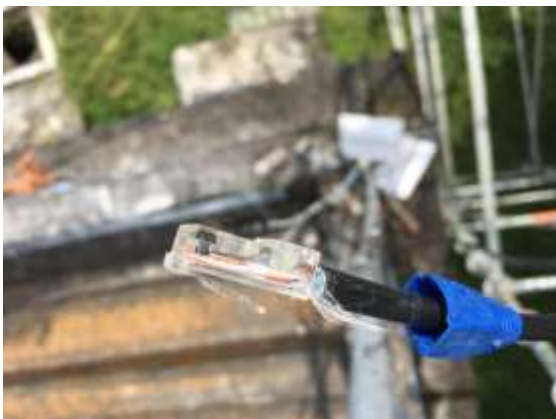
- Verificación del cableado y terminales de los radios.

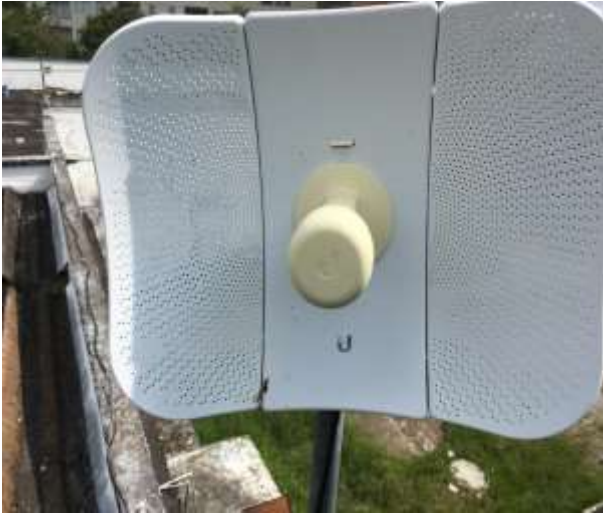
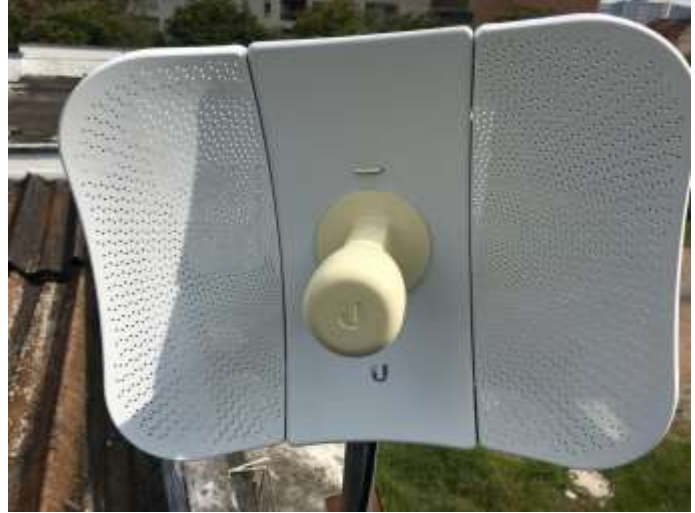
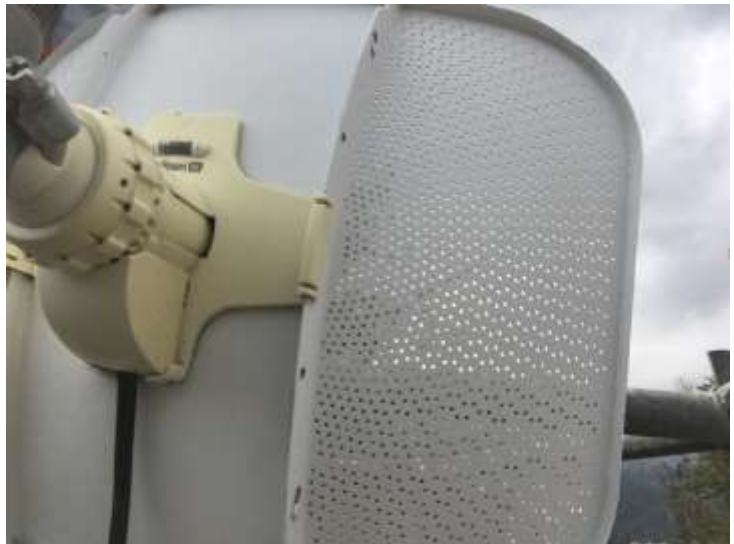
- **Limpieza verificación y alineación del radio Piedra Pintada, cableado y terminales de conexión**

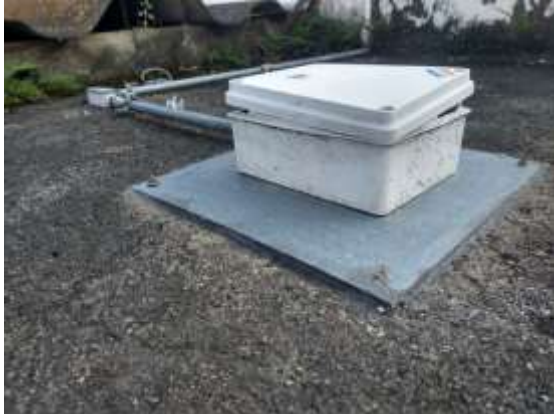
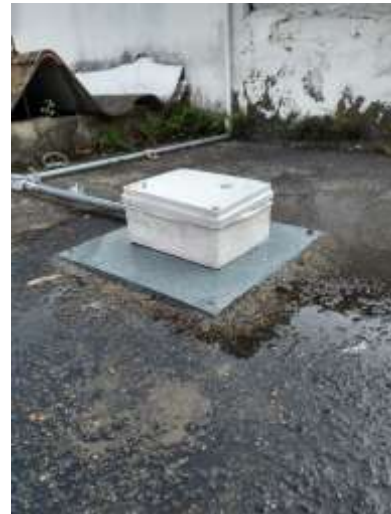
- Limpieza de la parte exterior del soporte del sensor
- Sensor 1.

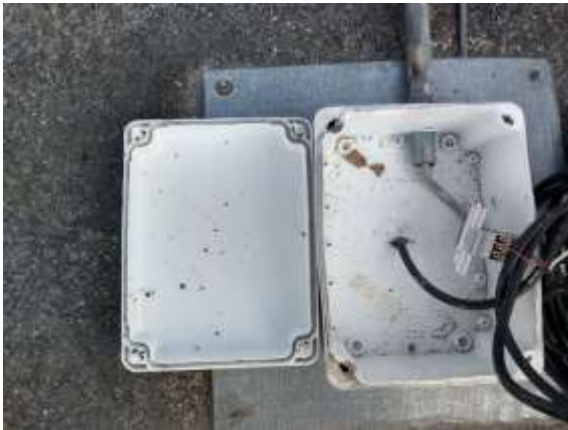
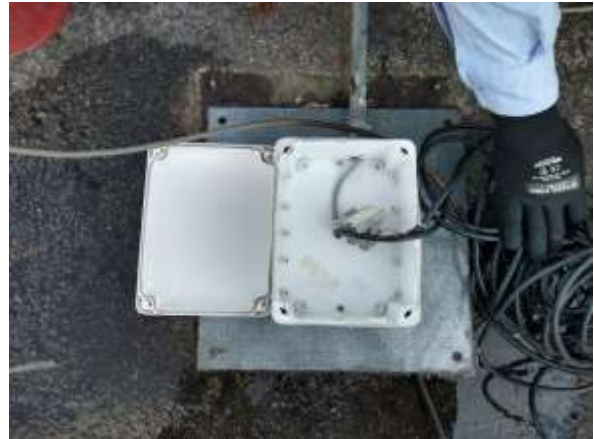
- Limpieza de la parte interior del soporte del sensor
- Sensor 1.

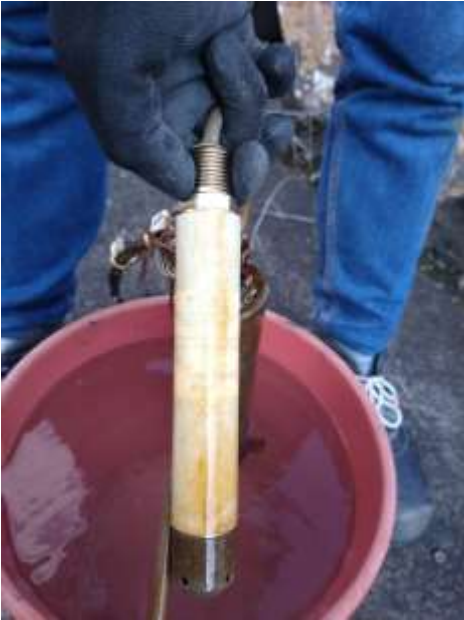
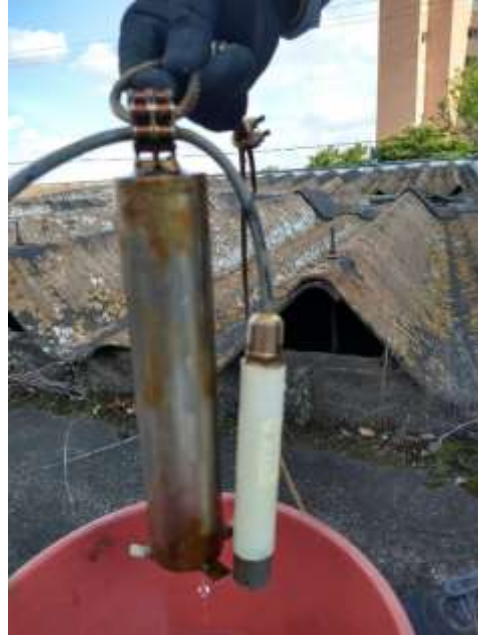
- Limpieza del sensor

• Sensor 1.
Antes del mantenimiento

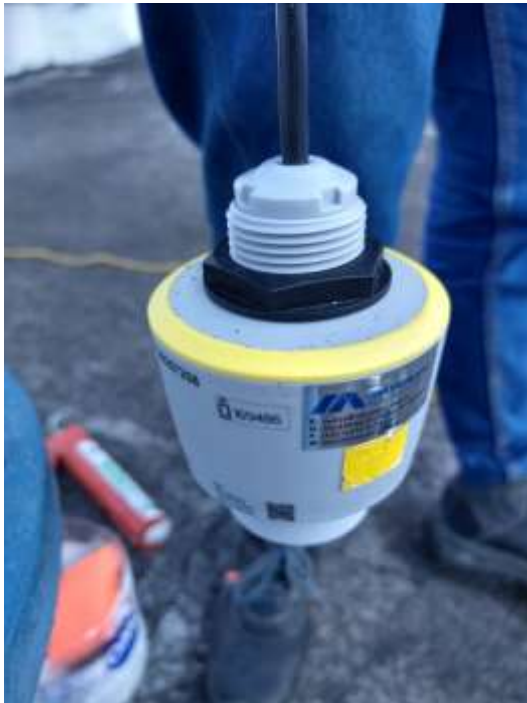
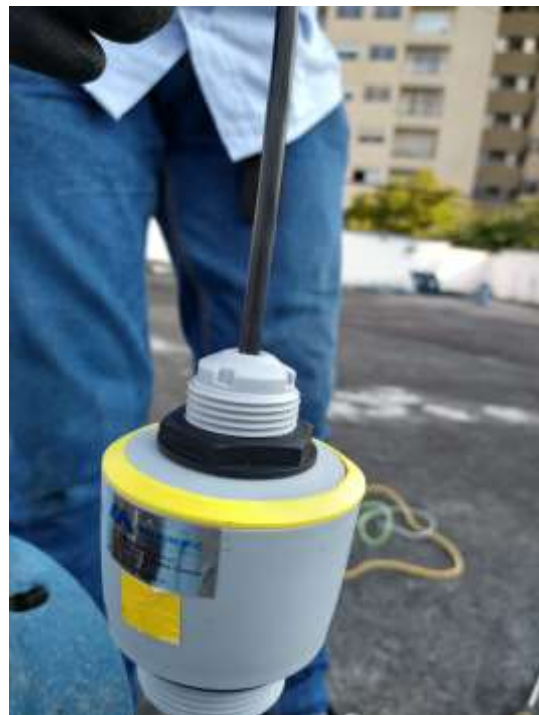
• Sensor 2.
Antes del mantenimiento

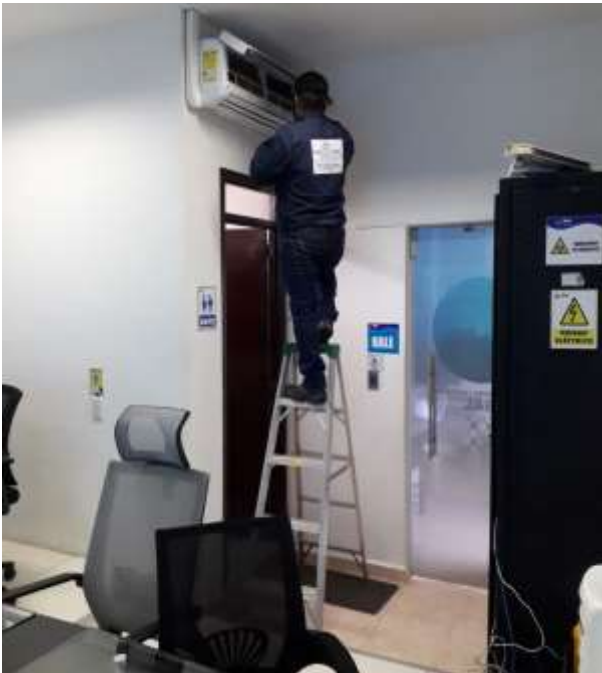
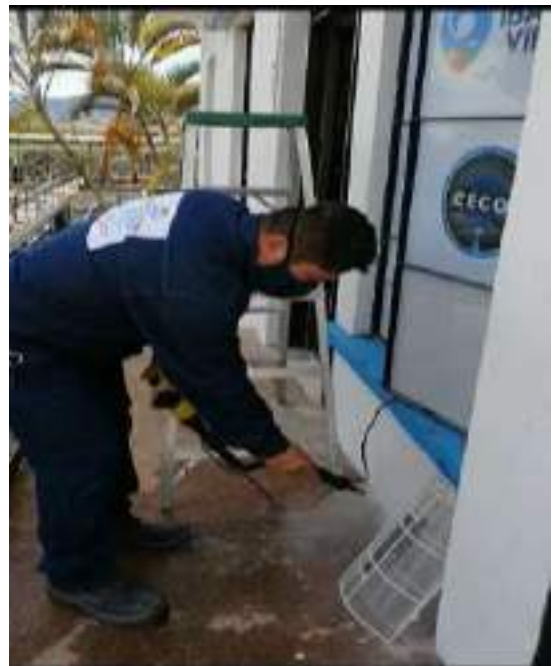
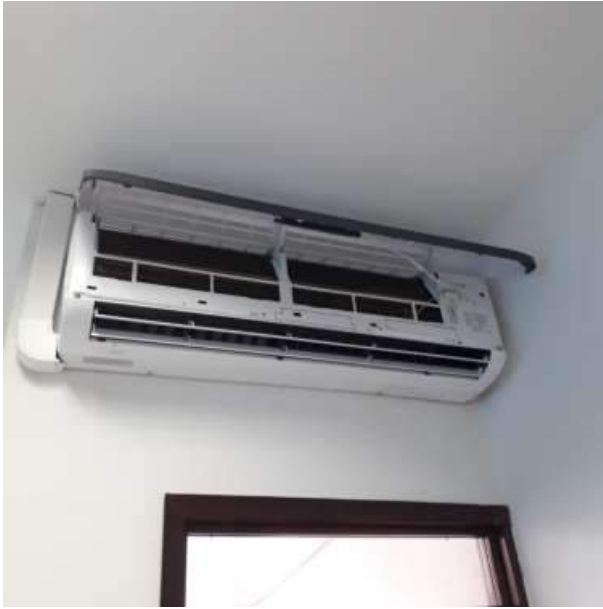
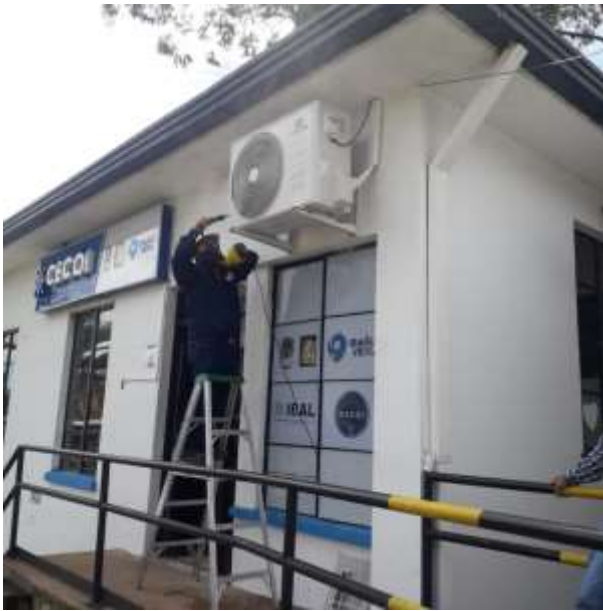
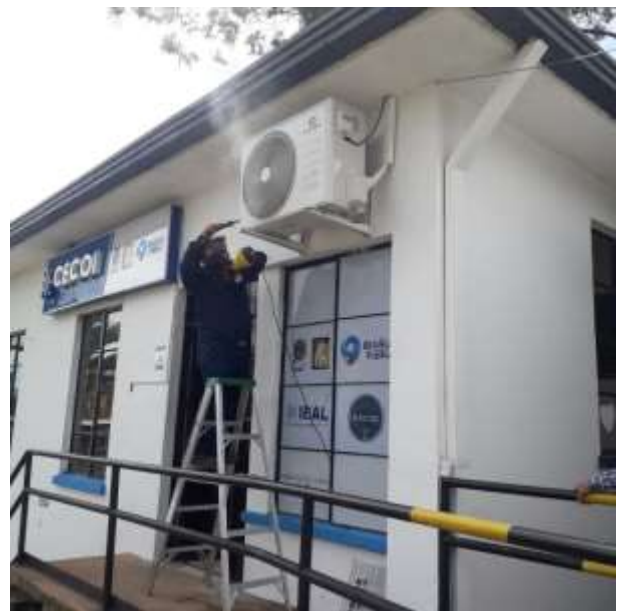
Mantenimiento aire acondicionado
