INFORME DE INTERVENTORIA

INFORME DE INTERVENTORIA No.2

CONTRATO No. 063 DE 06 DE MAYO DE 2021

INTERVENTORIA TECNICA,
ADMINISTRATIVA, FINANCIERA Y
AMBIENTAL PARA LA EJECUCION DE
OBRAS DE REHABILITACION Y/O
RECUPERACION Y/O REPOSICION DE LAS
REDES DE ACUEDUCTO Y
ALCANTARILLADO PARA GARANTIZARLA
CONTINUIDAD DEL SERVICIO EN LOS
DISTRITOS HIDRAULICOS DEL
PERIMETRO HIDROSANITARIO DEL IBAL
S.A. E.S.P OFICIAL EN LA CIUDAD DE
IBAGUE.

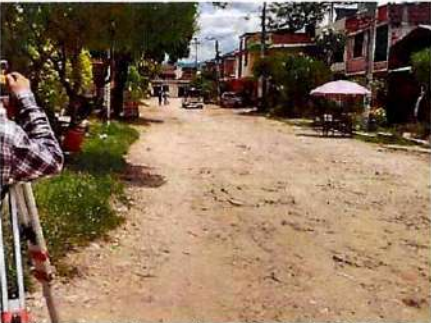
<p>cra 13 desde la 115 hasta la 116-la cabaña</p>

CALLE/TRAMO	ESTADO INICIAL
<p>TRAMO CALLE 115 HASTA LA 119 ENTRE CARRERAS 13 B/ BARRIO LA CABAÑA – CANTABRIA</p>	<p>Vía sin pavimentar. Tramo en tubería de 24" en asbesto cemento (cra 13 desde la 115 hasta la 116) (la cabaña) vía con pavimentación en concreto cra 13 entre 117 y 119 en tubería de 24 "de asbesto cemento (la cabaña – Cantabria)</p>
<p>LOCALIZACIÓN</p>	<p>CARACTERÍSTICAS TÉCNICAS DE LAS OBRAS A EJECUTAR</p>
<p>REGISTRO FOTOGRAFICO INICIAL</p>

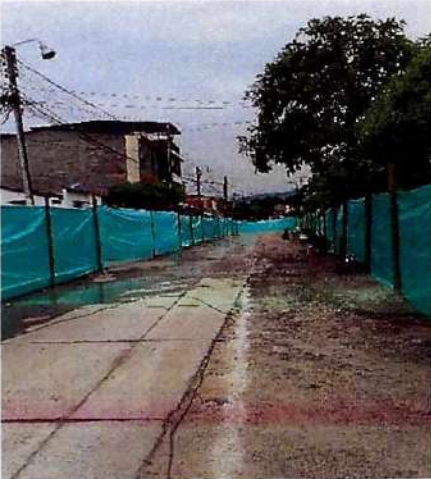
<p>cra 13 desde la 119 hasta la 117-la cabaña- Cantabria</p>	<ul style="list-style-type: none"> • Rehabilitación y recuperación o reposición de las redes acueducto y alcantarillado para garantizar la continuidad del servicio en los sectores comprendidos para el distrito hidráulico # 7 ubicado dentro del perímetro hidro sanitario del IBAL • Sector la cabaña- Cantabria • cerramiento parales en guadua y lona verde • demarcación niveles – ejes estudio topográfico • recorte demolición y excavación con maquinaria zanja para tubería de 24 "Novafort red principal de 110 cmt • recorte demolición y excavación manual zanja para tubería de 6"pvc red domiciliaria de 60 cmt • cama de triturado 10 cmt • instalación tubería de 24"- 6" Novafort • relleno de recebo compactado capas compactadas pisón y saltarín

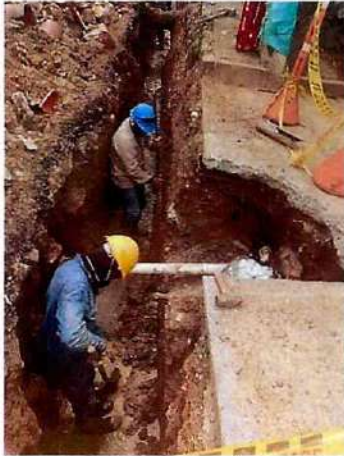
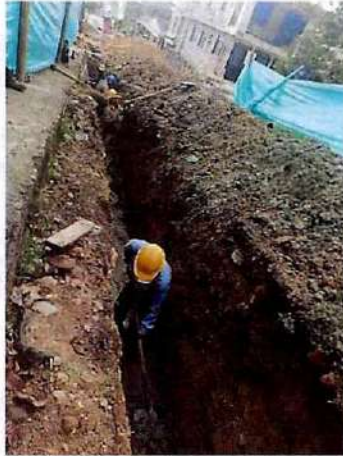
Se continuo retiro de material, nivela la pendiente en zanja principal, y se instala cama de triturado.

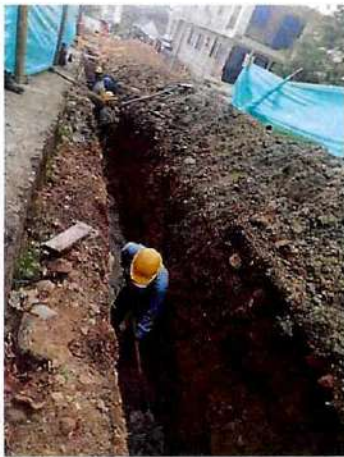
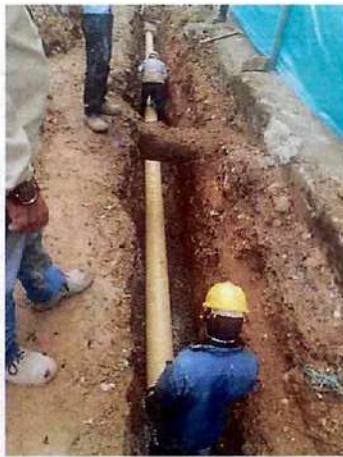
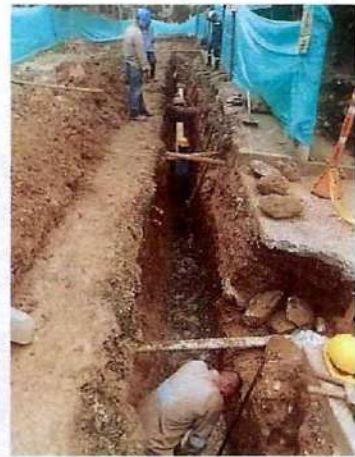
Se continua instalación de cama de triturado y se inicia instalación de tubería 10" para red principal de alcantarillado.

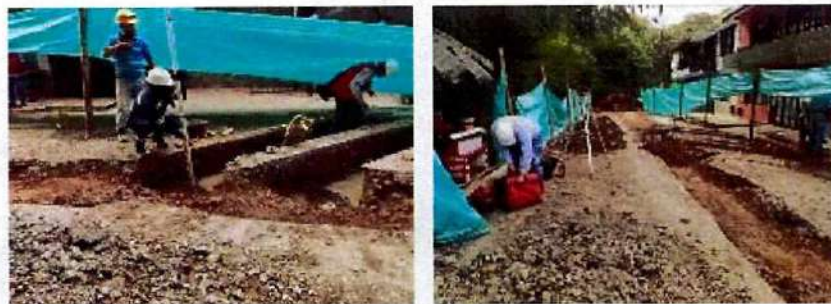
- Continúan actividades de lleno y compactación en recebo para zanja principal.

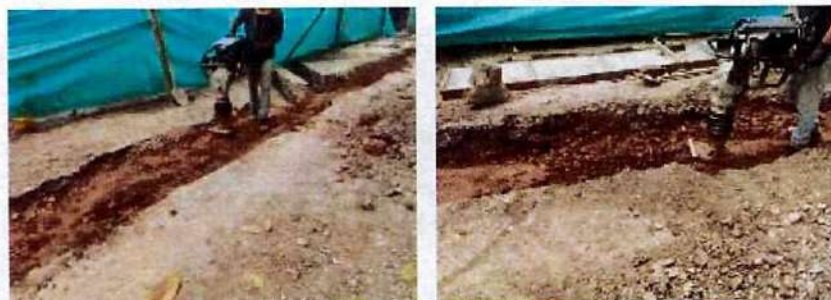
- Fundido de cajas de inspección y cañuelas para casas 21-27.

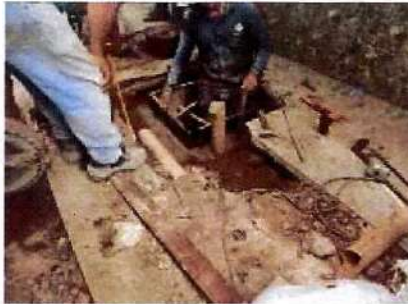
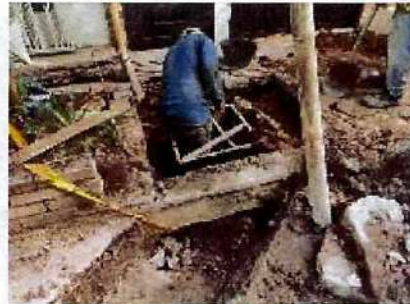
- Se conectan sifones externos de casa 27 a cajas de inspección.

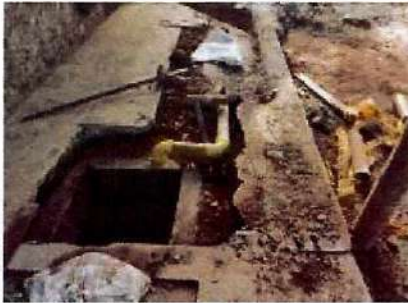
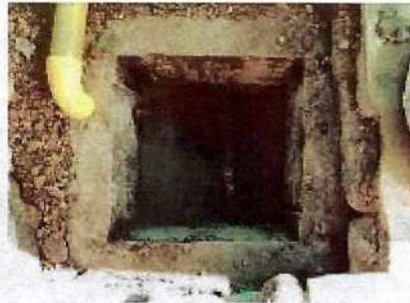
- Llenos en recebo para cajas de inspección de casas 26-27-29.

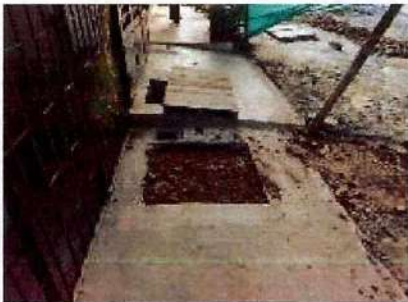
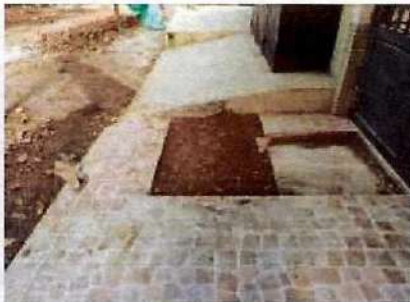
- Se inicia fundidos de resanes para cajas de inspección de casas 26-27-29.

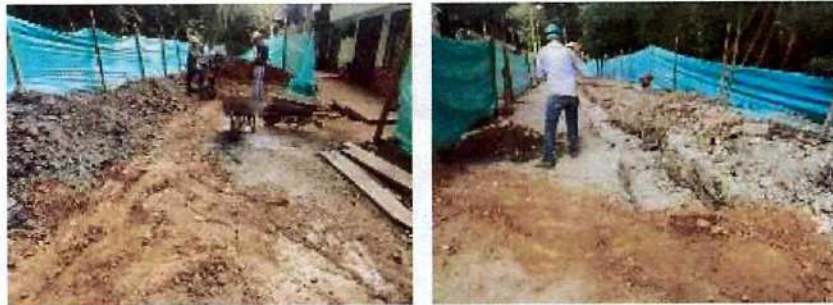
- Se encofra nuevamente y se funde continuación de caja de inspección de casa 27, esto con el fin de dar mayor profundidad a la misma.

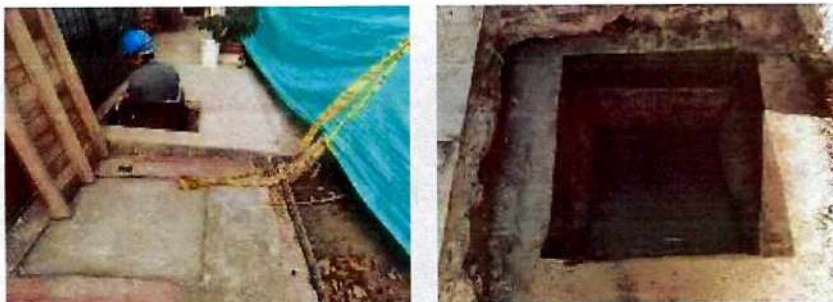
- Demolición de placa para cajas de inspección de casas 20-19-18-17.

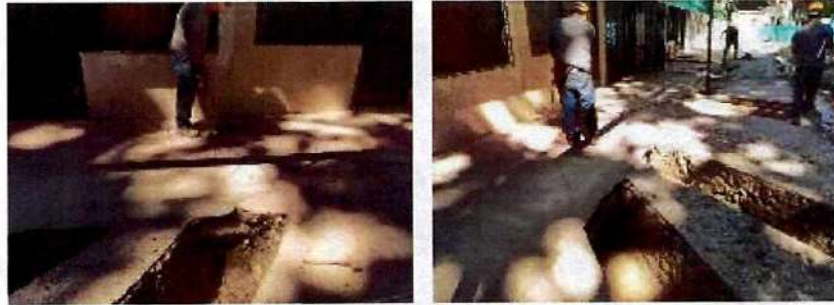
- Demolición de asfalto y excavación de zanja domiciliaria para casas 20-19-18-17.

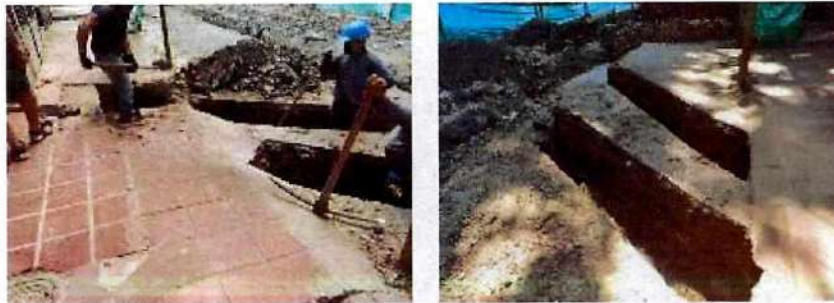
- Se hace limpieza con la retroexcavadora de material procedente de la excavación.

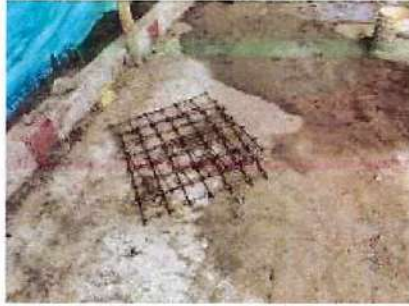
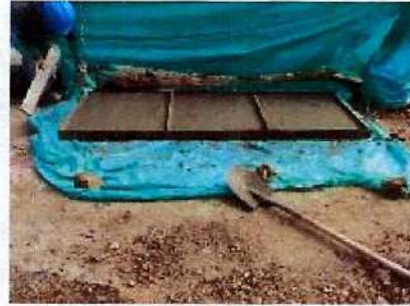
- Se Funden 3 tapas para cajas de inspección.

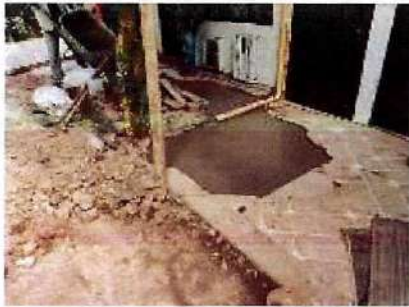
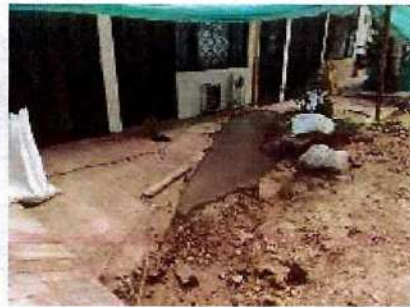
- Se inicia fundidos de resanes para cajas de inspección de casas 22-21

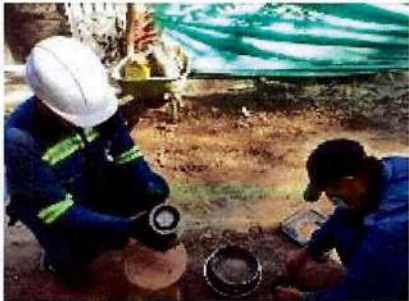
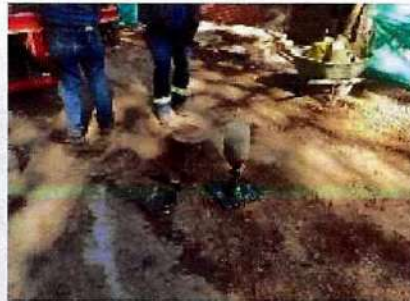
- Se hacen pruebas de compactación en zanja principal en abscisas 20-50

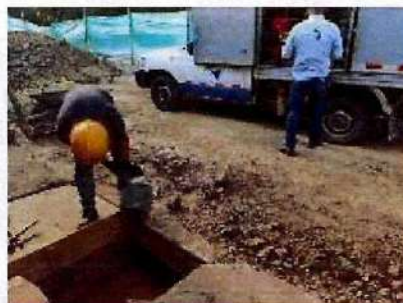
- Se extiende manguera de gas que interceptaba caja de inspección de casa 24

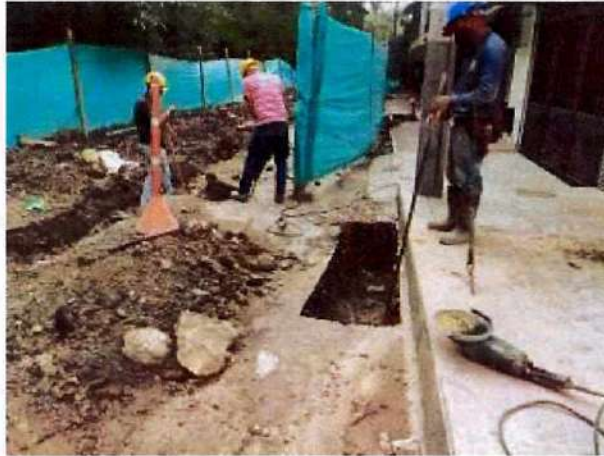
- Se hace apique para interceptar tubería existente y determinar posicionamiento de caja de inspección para casa **16**

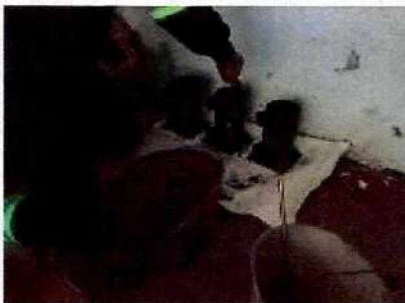
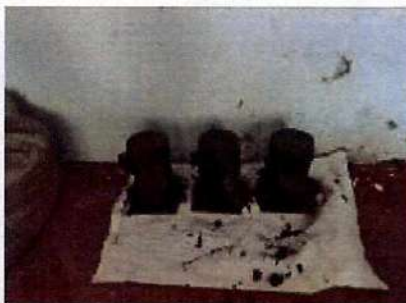
- Se hace toma de cilindros en revestimientos.

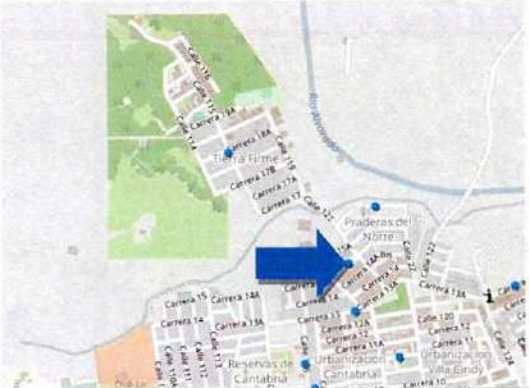
CALLE/TRAMO	ESTADO INICIAL
CARRERA 15 ENTRE 121 Y 121A PRADERAS DEL NORTE	VIA PAVIMENTADA EN CONCRETO ASFALTICO EN REGULAR ESTADO. TRAMO EN TUBERIA DE 10" EN CONCRETO EN AVANZADO ESTADO DE DETERIORO
LOCALIZACIÓN	CARACTERÍSTICAS TÉCNICAS DE LAS OBRAS A EJECUTAR

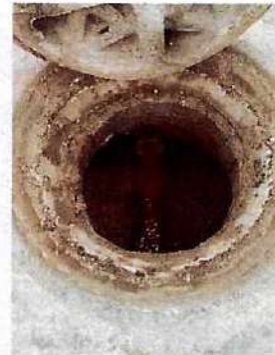
- Corte capa asfáltica para tubería correspondiente al acueducto
- En la casa 12 se evidencia filtración de agua potable y se realizan pruebas de mineral para determinar si es filtración en la caja de inspección o si es un daño interno de la casa, estas se realizan en los puntos de drenaje interno de la casa dando como resultado la coloración del agua al exterior de la caja de inspección, para descartar que el posible daño sea dentro de la caja de inspección se realizan estas mismas pruebas allí, dando como resultado la no coloración del agua. Al finalizar las pruebas de mineral se concluye que es un daño interno de la casa y se recomienda al residente que haga la respectiva reparación.

DE ACUERDO A FILTRACION ENCONTRADA EN LA CASA 12 SE REALIZA PRUBA CON MINERAL SE OBSERVA SE RESUELVE Y SE CONTINUA CON LA ACTIVIDAD
