INFORME DE
INTERVENTORIA No. 07

CONTRATO No. 063 DE
2021

CONSORCIO INTERVENTORIA
EXTERNA IBAL

FECHA INFORME: 31/01/2022
PERIODO: 01/12/2021 – 31/01/2022

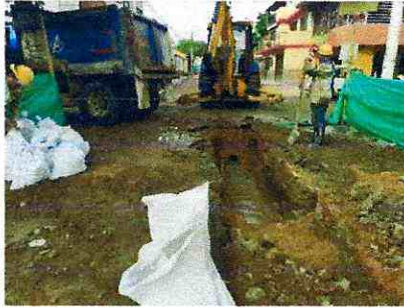
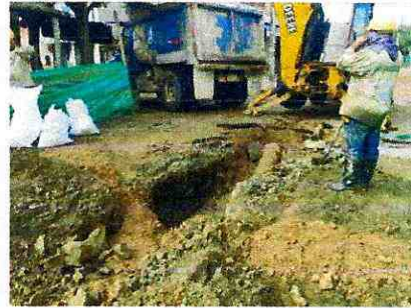
- Excavación mecánica con retroexcavadora para instalación de tubería 10"

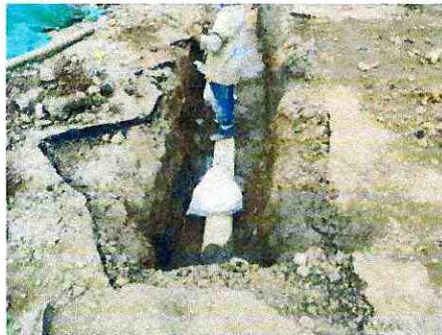
- Instalación de tubería de 10" hasta pozo 2

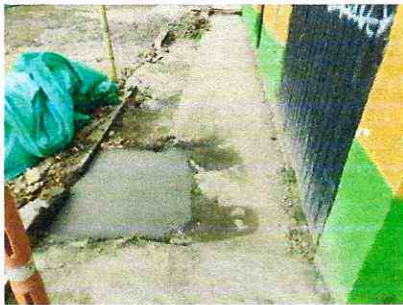
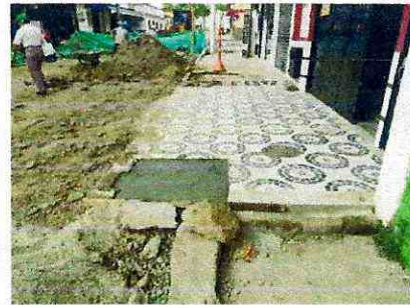
- Resane de andenes

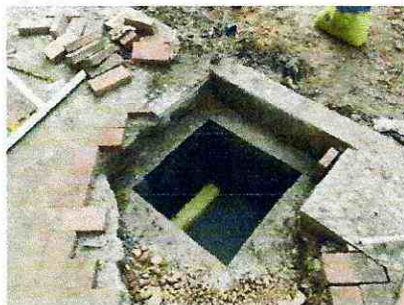
- Fundida de cañuelas en cajas de inspección

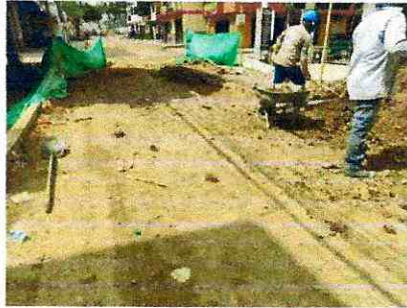
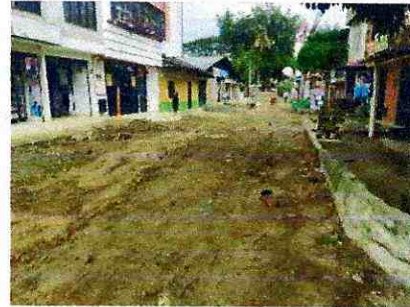
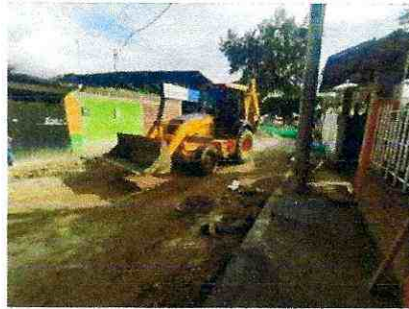
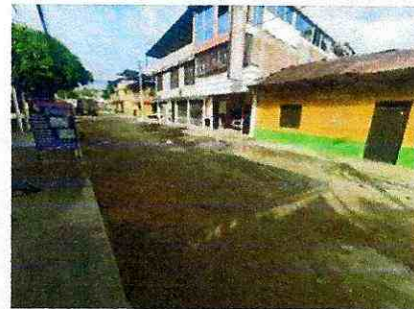
- Lleno y compactación en recebo hasta rasante de vía

- Se realiza limpieza en el área intervenida, se recoge cerramiento y finalizan actividades entre pozos 1 y 2

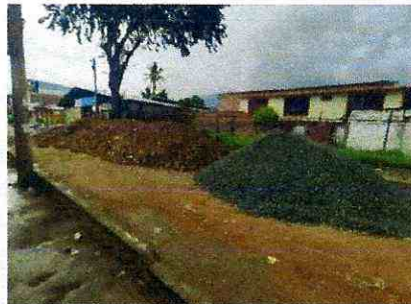
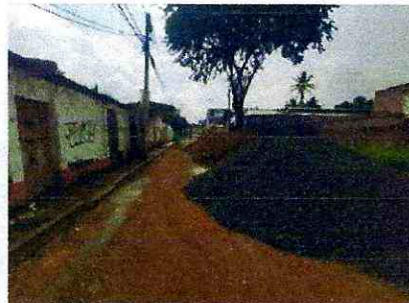
Observaciones: 22.12.21 Se hace acopio del material sobra carrera 8l o antigua carrera 12 entre calle 144 y 143

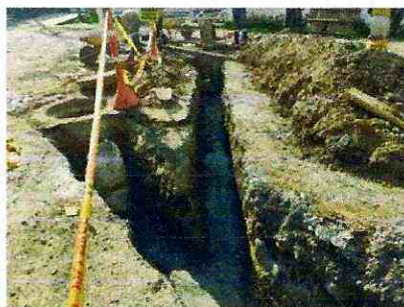
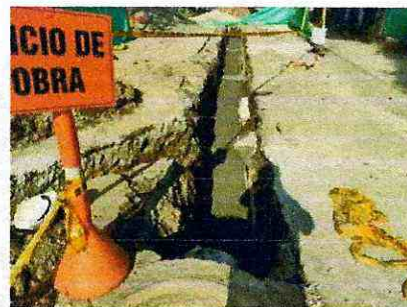
- Instalación de tubería de 6" y Fundida de revestimiento en zanja principal y domiciliaria

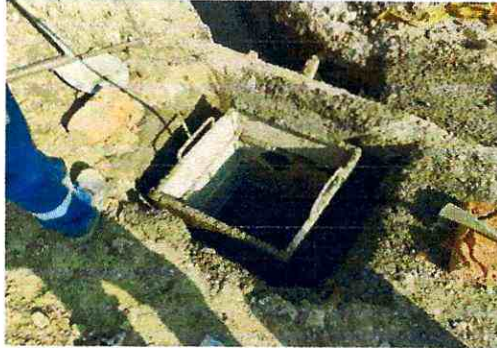
- Fundida de caja de inspección

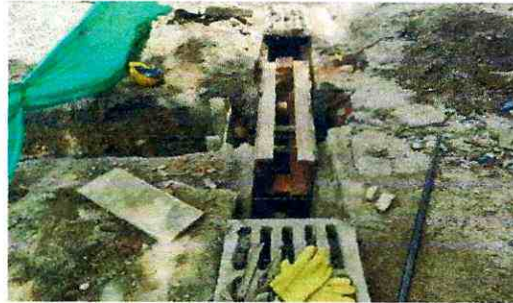
- Fundida de cárcamo demolido para instalación de tubería de alcantarillado

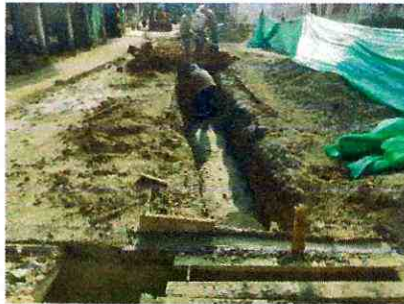
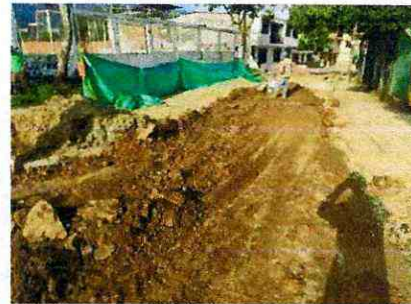
- Lleno y compactación en recebo de red principal y domiciliaria hasta rasante de vía

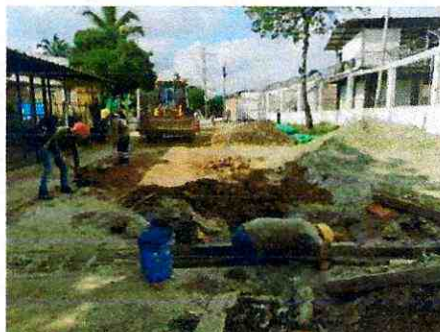
- Desencofrado de cárcamo para culminar actividades hasta pozo 4

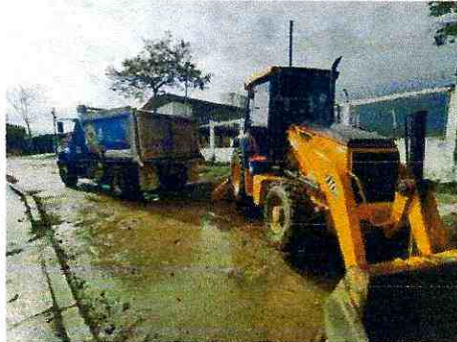
Observación: 23.12.21 Se realiza limpieza del sector intervenido, se recoge cerramiento y finalizan actividades hasta nueva programación

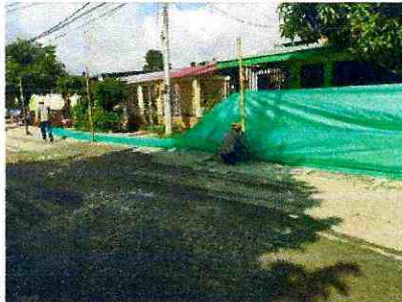
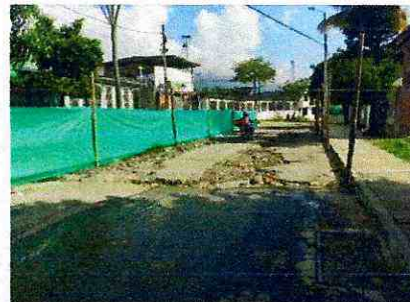
- Se hace instalación de cerramiento en poli sombra

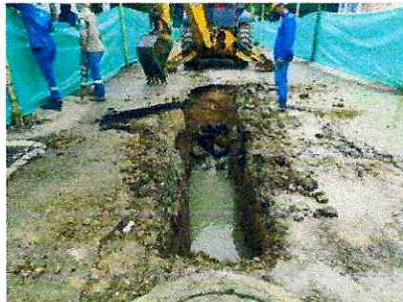
- Inicia excavación mecánica para reposición de red principal

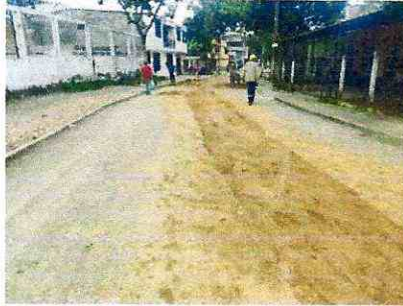
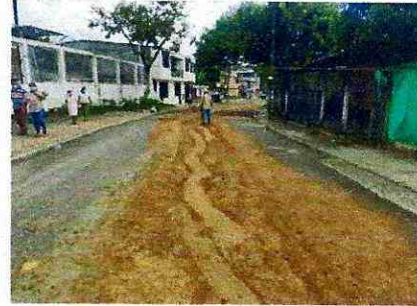
- Lleno y compactación de recebo en vía para nivelación

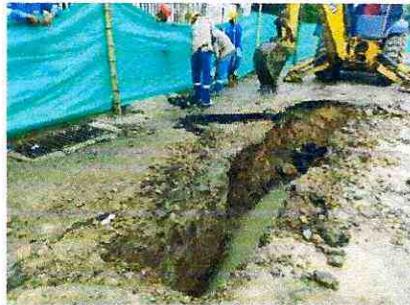
- Inicia apique para localizar red domiciliaria

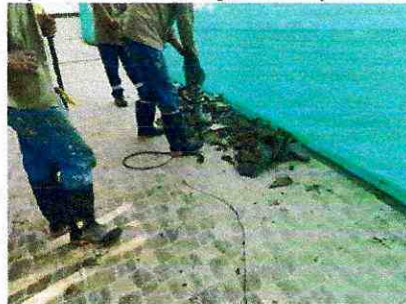
- Inicia demolición de andén para localizar caja de inspección

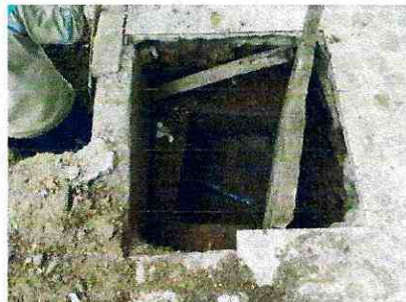
- Se evalúa el estado de la caja de inspección (la caja de inspección se encuentra en buen estado fundida en concreto, se solicita limpieza de cañuela para posterior instalación de tubería en nova Ford)

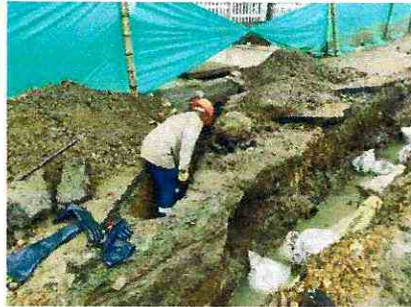
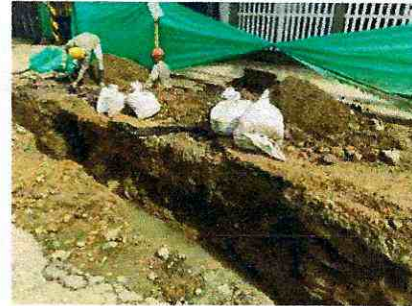
- Continúan excavaciones para redes domiciliarias

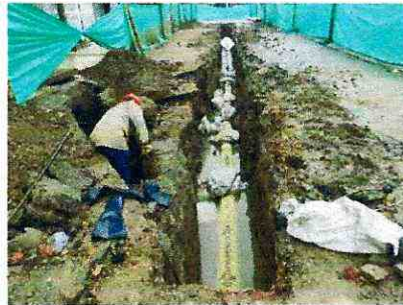
- Se inicia corte de asfalto en zanja principal
- Se instalan 3 tubos de 10" para red principal con su respectivo atraque

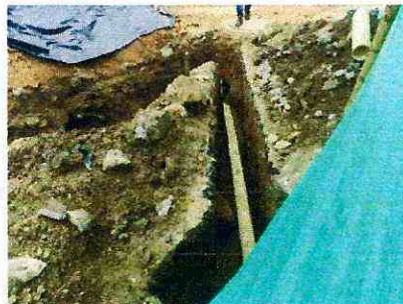
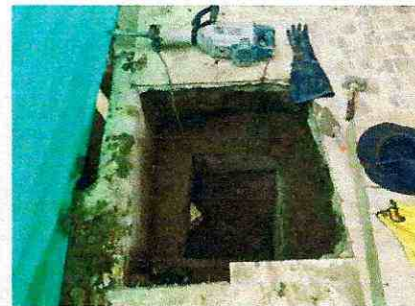
- Se instala tubería de 6" para red domiciliaria

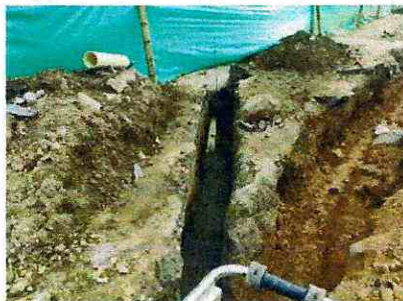
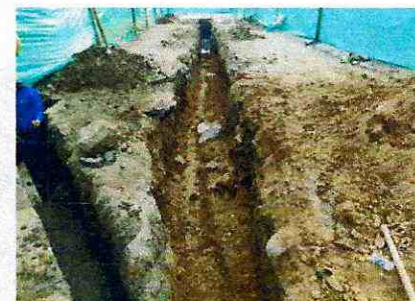
- Fundida de revestimiento para red domiciliaria

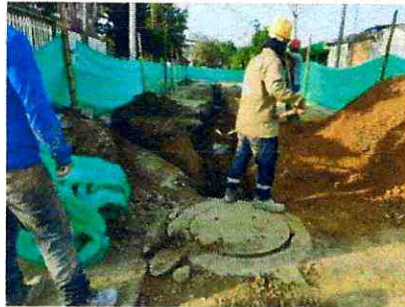
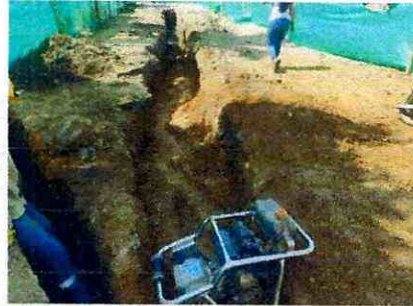
- Lleno y compactación en recebo en zanja de red principal

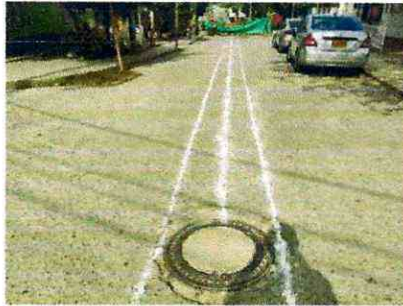
- Cimbrado de red principal para posterior corte

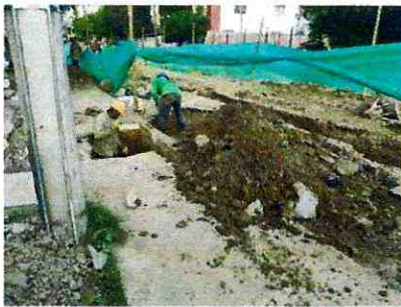
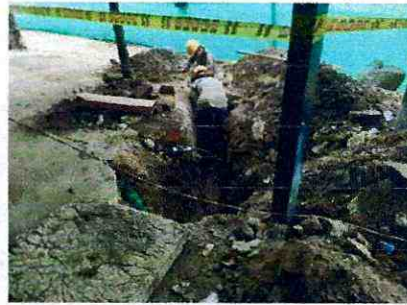
- Excavación para cajas de inspección

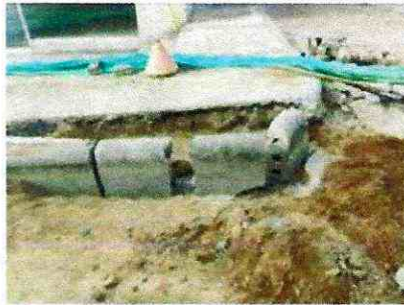
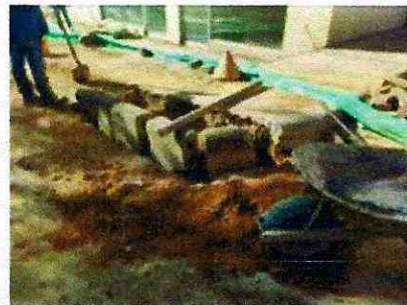
Observación: 02.12.21 Se suspenden actividades de instalación de sardinel, los sardineles a instalar se encuentran en mal estado.

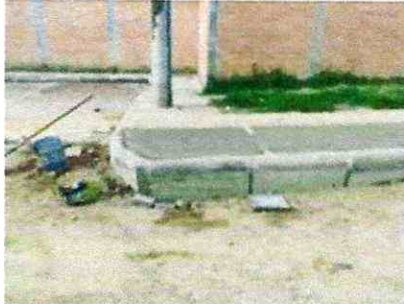
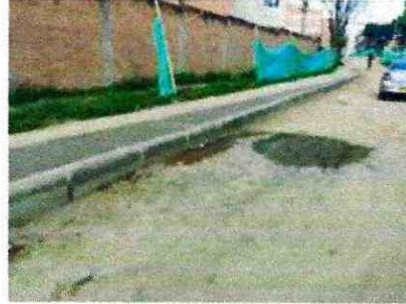
Observaciones: 03.12.21 La terminación de sardinel no es óptima para la entrega, se hacen observaciones en el emboquillado de sardinel y se solicita el cambio en las curvas que dan acceso a la bahía.
