**REF: ENVIO SOPORTES PARA TRAMITE DE CUENTA ACTA PARCIAL No. 3
 DEL CONTRATO N° 063 DEL 6 DE MAYO DE 2021.**

2.1. DISTRITO HIDRÁULICO No. 1 y 2 CONTRATO DE OBRA No. 092 DEL 29 DE JUNIO DE 2021.

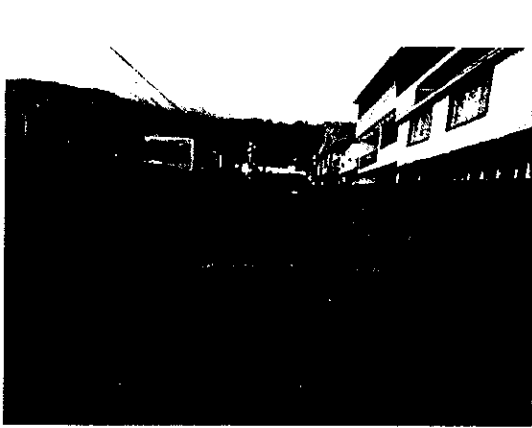
| CALLE/TRAMO | ESTADO INICIAL |
|---|--|
| REGISTRO FOTOGRAFICO INICIAL | |

| CALLE/TRAMO | ESTADO INICIAL |
|---|--|
| <p style="text-align: center;">CALLE 4D ENTRE CARRERAS 11A Y 12 BARRIO SAN DIEGO</p> | <p>VIA CON PAVIMENTO EN CONCRETO EN REGULAR ESTADO. RED DE ALCANTARILLADO EN MORTERO, EN AVANZADO ESTADO DE DETERIORO.</p> |

| CALLE/TRAMO | ESTADO INICIAL |
|---|--|
| | <ul style="list-style-type: none"> ➤ Reposición de las redes de acueducto y alcantarillado sanitario con sus correspondientes acometidas domiciliarias. ➤ Excavaciones con medio mecánico y entibado en los tramos donde la altura y condición del terreno lo requieran. ➤ Transporte interno de materiales y tuberías. ➤ Rellenos en recebo compactado sobre las líneas del alcantarillado y acueducto. |

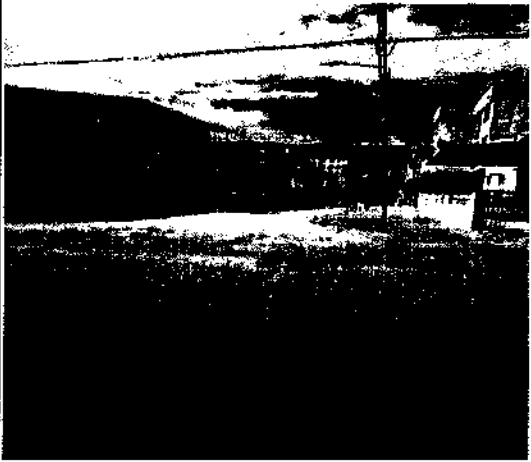
| CALLE/TRAMO | ESTADO INICIAL |
|---|---|
| REGISTRO FOTOGRAFICO INICIAL | |

| CALLE/TRAMO | ESTADO INICIAL |
|---|---|
| CALLE 9 ENTRE CARRERAS 10 Y 11 B/BELEN | VIA CON PAVIMENTO FLEXIBLE EN REGULAR ESTADO. RED DE ALCANTARILLADO EN MORTERO EN AVANZADO ESTADO DE DETERIORO. |

| CALLE/TRAMO | ESTADO INICIAL |
|---|---|
| | <ul style="list-style-type: none">➤ Reposición de las redes de acueducto y alcantarillado sanitario con sus correspondientes acometidas domiciliarias.➤ Excavaciones con medio mecánico y entibado en los tramos donde la altura y condición del terreno lo requieran. |
| | <ul style="list-style-type: none">➤ Transporte interno de materiales y tuberías.➤ Rellenos en recebo compactado sobre las líneas del alcantarillado y acueducto. |

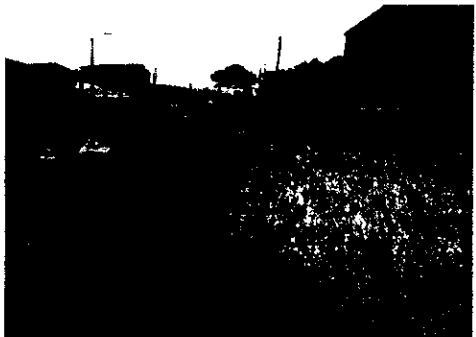
| <p align="center">REGISTRO FOTOGRAFICO INICIAL</p> | <ul style="list-style-type: none"> ➤ Transporte interno de materiales y tuberías. ➤ Retiro de material de excavación y llevado a la escombrera |

| <p align="center">CALLE 24 ENTRE KRA 1 Y 2 SUR BARRIO LAS FERIAS</p> | <p>VIA PAVIMENTADA EN MAL ESTADO CON POZOS TOTALMENTE COLMATADOS AL IGUAL QUE UNOS TRAMOS DE TUBERIA, SOCAVACION DE GRAN TAMAÑO. TRAMO EN TUBERIA DE 20" EN CONCRETO DE DETERIORO, TRAMOS COLAPSADA O TAPONADA O DESENCAJADA O ETC.</p> <p>VIA PAVIMENTADA EN MAL ESTADO CON BACHES, POZOS SIN TAPAS, TUBERIA DE ALCANTARILLADO APLASTADAS, QUE COLAPSAN CUANDO LLUEVE, TUBERIA DE 24 Y 30 EN CONCRETO QUE ENTREGAN AL BOX COULVERT DE LA KRA 2 SUR, SE ESTA PENDIENTE DE INSPECCION CON EL ROBOT EN UN RAMAL.</p> |

| | <ul style="list-style-type: none"> ➤ Instalación de tubería novafort en dos ramales uno de aguas servidas de 24 pulgadas y el otro en 33 pul de aguas lluvias que entregan al Box coulvert ➤ Protección de los tramos a construir con revestimiento de la tubería en tramos donde el sistema no cuenta con la profundidad necesaria para estar acorde con la normativa vigente. |

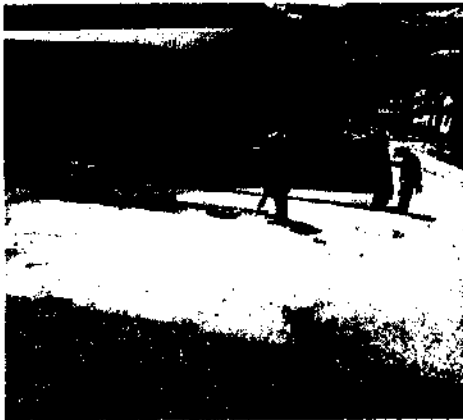
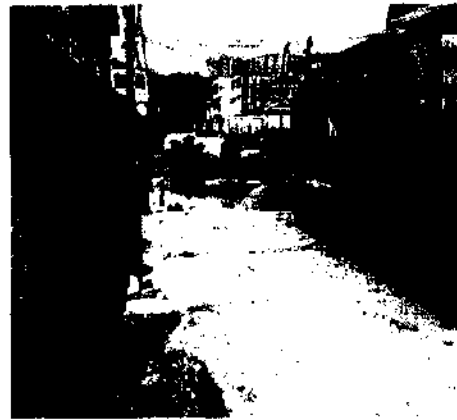
➤ **DEMOLICION PLACA CALLE 21**

HUNDIMIENTO DE PLACA SOBRE CARCAVA CLL.21

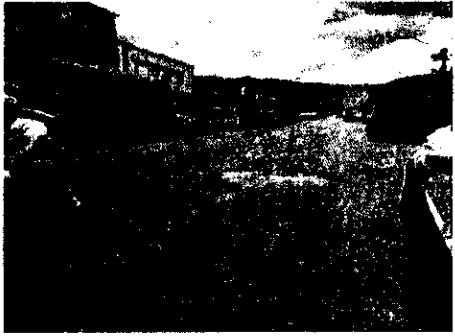
| CALLE/TRAMO | ESTADO INICIAL |
|---|--|
| <p align="center">REGISTRO FOTOGRAFICO INICIAL</p> | |

| CALLE/TRAMO | ESTADO INICIAL |
|---|--|
| <p align="center">TRAMO CALLE 22 ENTRE 4 TAMANA Y 4 ESTADIO SECTOR LA ESTACIÓN</p> | <p>Vía con pavimento flexible en muy mal estado. Tramo de la red principal en tubería de 20" en mortero, pendiente de 2,6% y una longitud de 116,45 ml, domiciliarias en gres en 6 pul una en pvc que no cumple el diámetro, cajas de inspección.</p> <p>La red de acueducto se encontró en tubería de asbesto cemento de 3 pul</p> |

| CALLE/TRAMO | ESTADO INICIAL |
|---|--|
| | <p align="center">CARACTERÍSTICAS TÉCNICAS DE LAS OBRAS A EJECUTAR</p> <ul style="list-style-type: none"> ➤ Incluye reposición de red de alcantarillado en tubería de pvc de 20" con las respectivas domiciliarias y cajas de inspección cuando se encuentren en mal estado o su adecuación cuando existan y dejando caja por usuario. ➤ La reposición de la red de acueducto por tubería PVC y sus respectivas domiciliarias ➤ Lleno de zanjas con material recebo compactado con medio mecánico. |

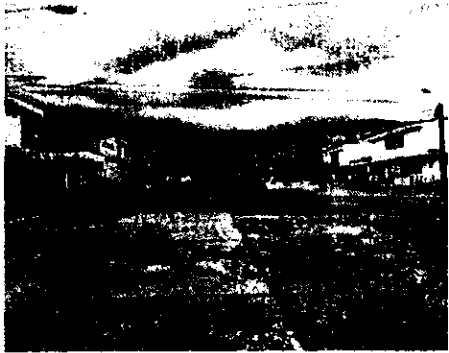
| CALLE/TRAMO | ESTADO INICIAL |
|---|--|
| CALLE 28 ENTRE CARRERA 7 Y 8 BARRIO LA GRANJA | Vía pavimentada un tramo en concreto Rígido y otro tramo en asfalto en regular estado, tubería de alcantarillado de mortero en 10 pul muy superficial llegando a la avenida Guabinal, solo se hará reposición de la red de alcantarillado en medio tramo. La red de acueducto se repondrá toda |

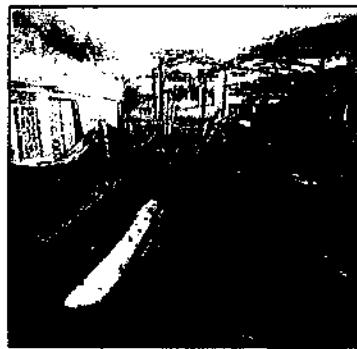
CHEQUEO EXCAVACION DOMICILIARIAS CON ROTURA DE PAV RIGIDO + ROTURA PAV FLEXIBLE

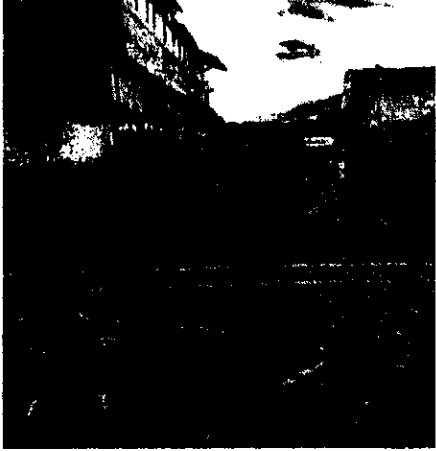
| CALLE/TRAMO | ESTADO INICIAL |
|---|--|
| CALLE 39 ENTRE CARRERA 5 Y 4 H | VIA PAVIMENTADA EN CONCRETO ASFALTICO EN REGULAR ESTADO. TRAMO EN TUBERIA DE 10" EN CONCRETO EN AVANZADO ESTADO DE DETERIORO. |

| CALLE/TRAMO | ESTADO INICIAL |
|---|--|
| | <ul style="list-style-type: none">➤ Reposición de acueducto y de alcantarillado en la calle 39 entre kra 5 y 4l➤ Tubería de 10 pul en novafor con el cambio de las domiciliarias de alcantarillado y las respectivas cajas de inspección➤ Reposición de la red de acueducto que se encuentra en tubería e asbesto cemento a tubería pvc de presión.➤ Cambio de las domiciliarias de agua potable. |

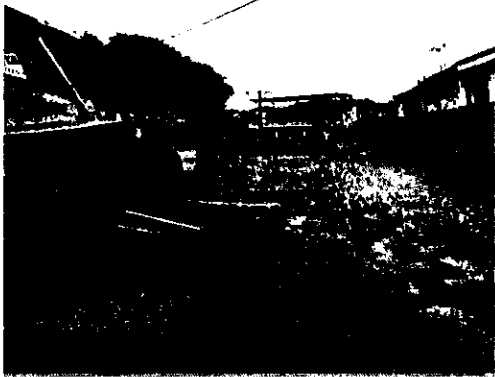
| CALLE/TRAMO | ESTADO INICIAL |
|---|---|
| REGISTRO FOTOGRAFICO INICIAL | |

| CALLE/TRAMO | ESTADO INICIAL |
|---|---|
| <p align="center">CALLE 22 ENTRE KRA 7 Y Avenida Guabinal BARRIO EL CARMEN</p> | <p>VIA PAVIMENTADA EN CONCRETO ASFALTICO EN REGULAR ESTADO. TRAMO EN TUBERIA DE 10" EN CONCRETO EN AVANZADO ESTADO DE DETERIORO.</p> |

| CALLE/TRAMO | ESTADO INICIAL |
|---|---|
| | <ul style="list-style-type: none"> ➤ Reposición de acueducto y de alcantarillado en la calle 22 entre kra 7 y 8 ➤ Tubería de 10 pul en Novafort con el cambio de las domiciliarias de alcantarillado y las respectivas cajas de inspección ➤ Reposición de la red de acueducto que se encuentra en tubería de asbesto cemento a tubería 3 PUL PVC de presión RD 21 ➤ cambio de las domiciliarias de agua potable. |

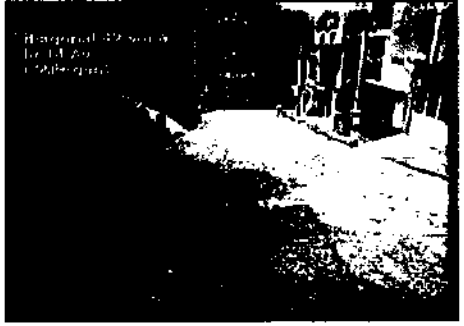
| CALLE/TRAMO | ESTADO INICIAL |
|--|--|
| <p>DIAGONAL 42 ENTRE CARRERA 6A Y CALLE 44_B_Restrepo</p> | <p>Vía cajeada por el municipio en su programa de recuperación de vías . y con la red de alcantarillado ya cambiada La red de acueducto se encontró en tubería de asbesto cemento de 3 pul</p> |

| CALLE/TRAMO | ESTADO INICIAL |
|--|--|
| | <p>CARACTERÍSTICAS TÉCNICAS DE LAS OBRAS A EJECUTAR</p> <ul style="list-style-type: none"> ➤ La reposición de la red de acueducto por tubería PVC y sus respectivas domiciliarias ➤ Lleno de zanjas con material rebase compactado con medio mecánico ➤ Instalación de válvula |

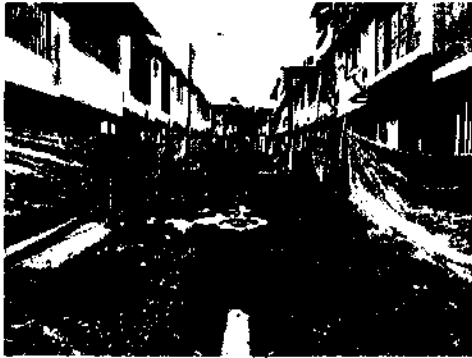
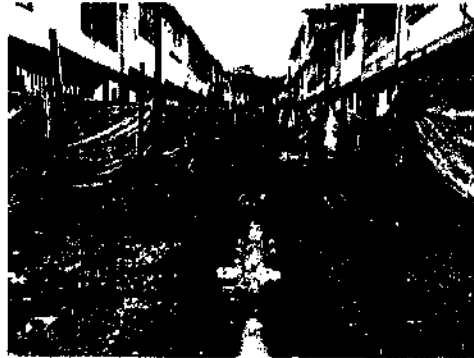
Excavación, instalación de tubería y relleno y compactación con material de recebo

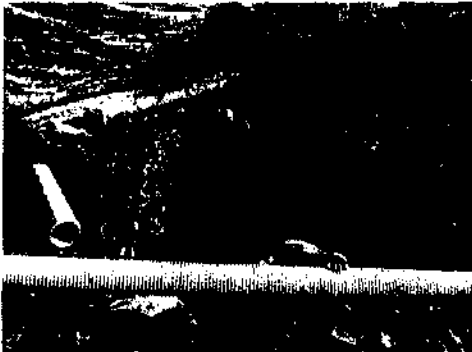
Instalación de tubería para acometidas.

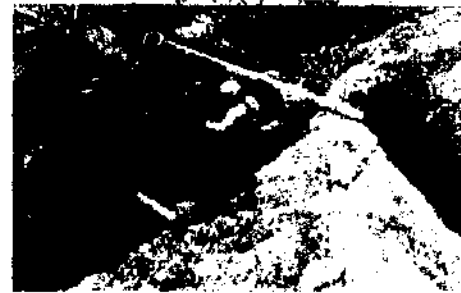
- Construcción de pozo PP2

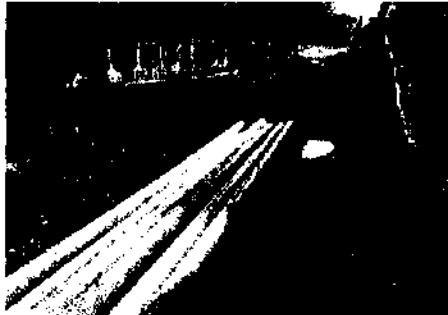
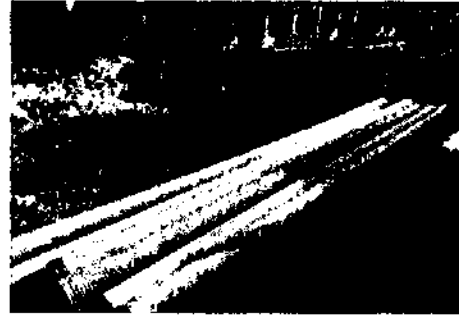
- Instalación de tubería de red principal

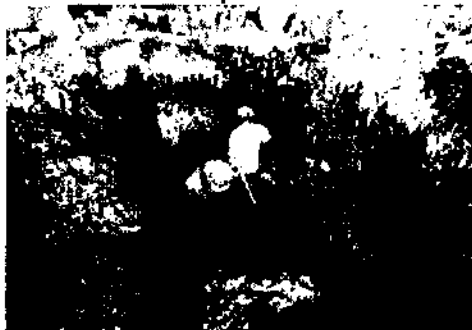
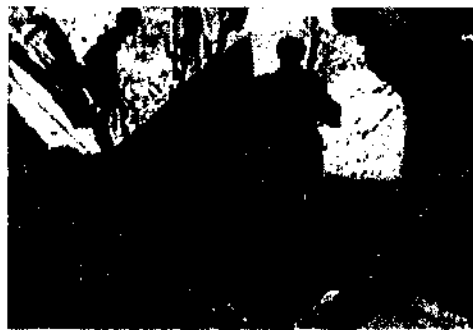
- Construcción de pozo PP3A

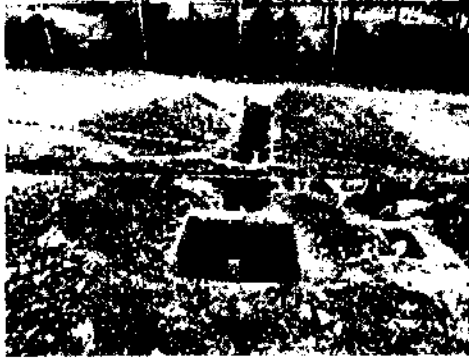
- Instalación de tubería domiciliaria

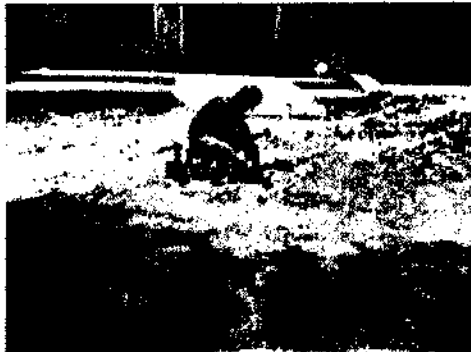
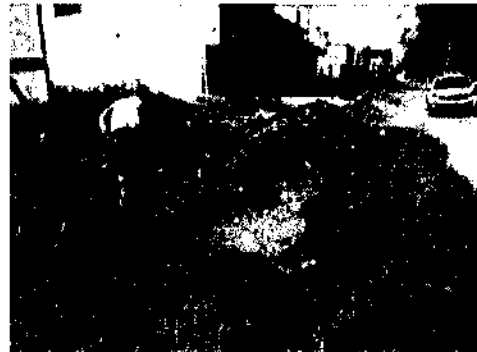
- Se hacen pruebas de densidades - Inicia excavación de zanja para acueducto

- El 17/09/2021 Se hace visita por parte de la supervisora de acueducto del IBAL para contabilizar empalmes y accesorios correspondientes a la red de acueducto.
- Se identifica filtración de agua proveniente de la casa 4 y se determina hacer prueba de cloro.

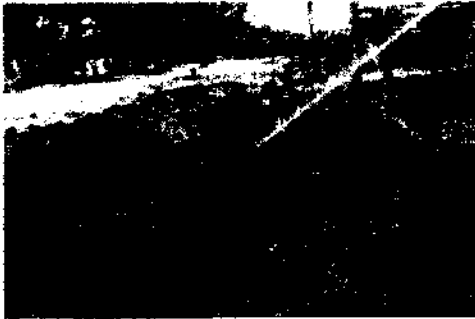
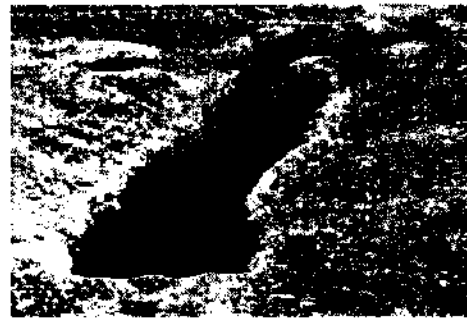
- Continua excavación para red de acueducto - Instalación de tubería de 6"

- Al ejecutar excavación de zanja para acueducto se identificó línea de alcantarillado en mal estado, por consiguiente, se determina por el supervisor del contrato intervenir en líneas de alcantarillado en mal estado y conectar directamente al colector de 40"

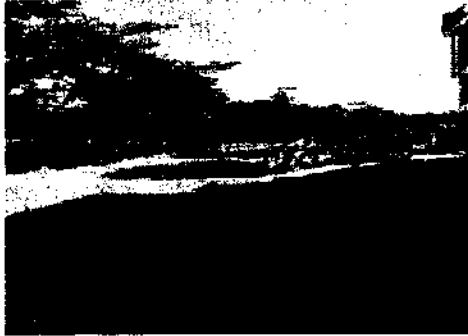
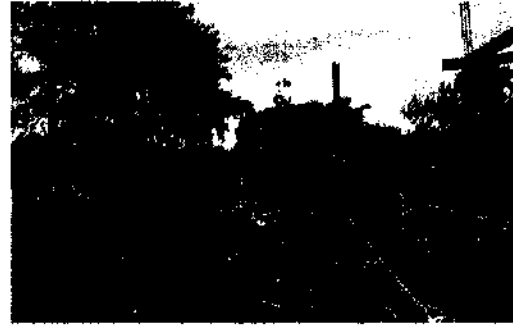
- Continua excavación para red de acueducto - Apique para localizar empalme de tubo antiguo de la red de acueducto

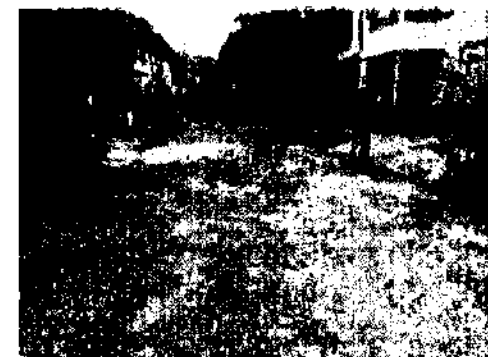
| CALLE/TRAMO | ESTADO INICIAL |
|---|---|
| CARRERA 15 ENTRE 121 Y 121 ^B PRADERAS DEL NORTE | VIA PAVIMENTADA EN CONCRETO ASFALTICO EN REGULAR ESTADO. TRAMO EN TUBERIA DE 10" EN CONCRETO EN AVANZADO ESTADO DE DETERIORO |

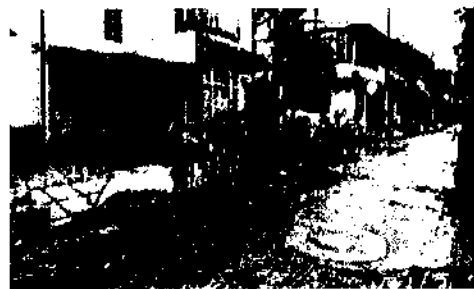
- Excavación de tubería

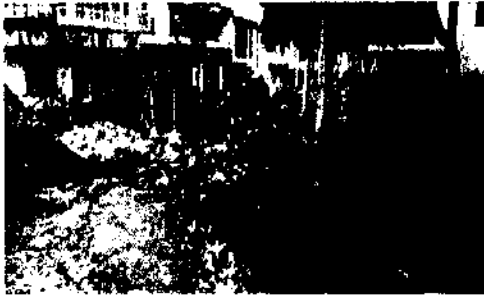
- Cortes de asfalto y concreto para instalación de red de acueducto - Se funden tapas para cajas de inspección.

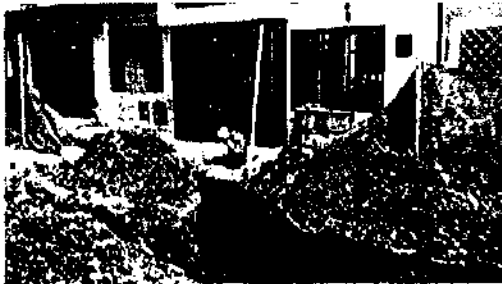
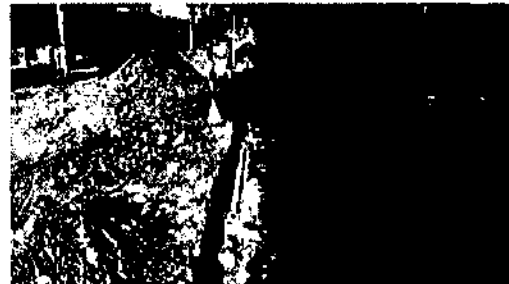
- Excavación manual para zanjas domiciliarias - Demolición de asfalto y excavación para red de acueducto.

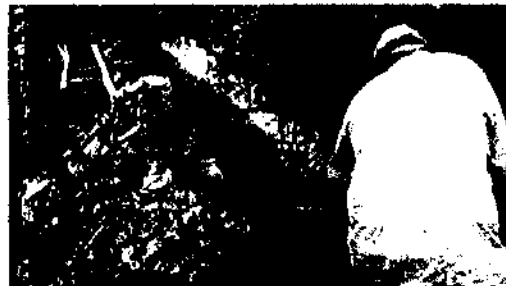
- Instalación de tubería de alcantarillado - Revestimiento de tubería

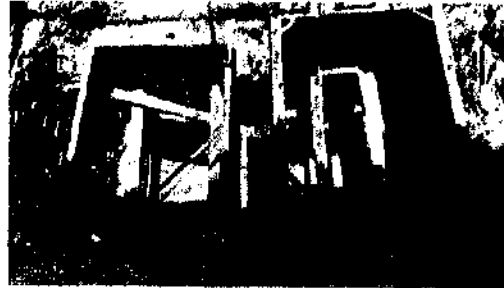
- Se realizan apiques para localizar cajas de inspección antiguas - Fundida de cajas de inspección.

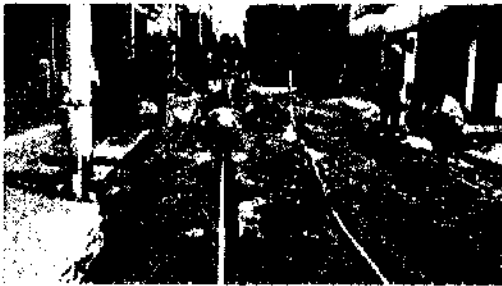
- Instalación de tubería de 3" para acueducto - Revestimiento para tubería principal de acueducto - Revestimiento para tubería domiciliaria de alcantarillado

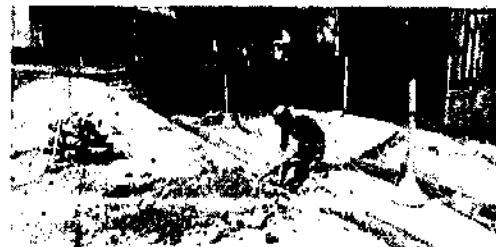
- Excavación para zanjas domiciliarias - Demolición y excavación para red de acueducto

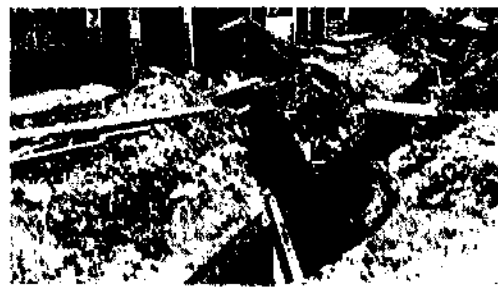
➤ Fundido de cajas de inspección - instalación y revestimiento de tubería de alcantarillado

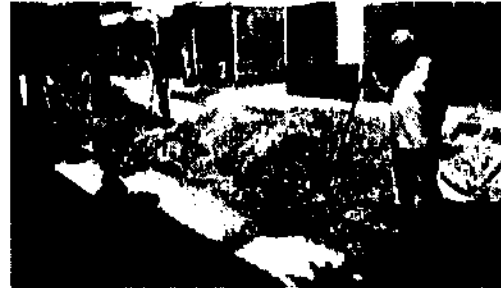
➤ Se realizan pruebas de densidad del terreno compactado - Lleno de zanja y acometida de acueducto

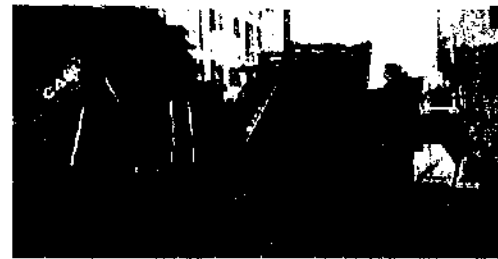
➤ Lleno y compactación de zanja principal de alcantarillado - Limpieza de material proveniente de la excavación por medio mecánico.

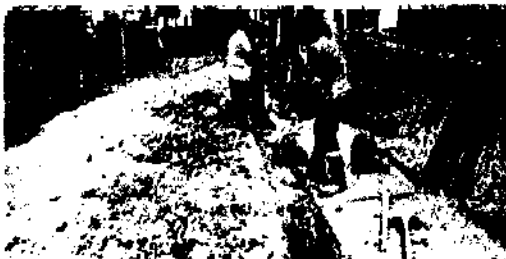
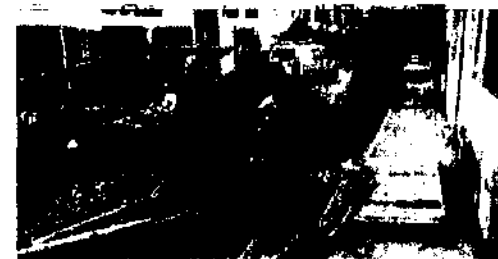
➤ Corte excavación y demolición para zanja de red de acueducto –

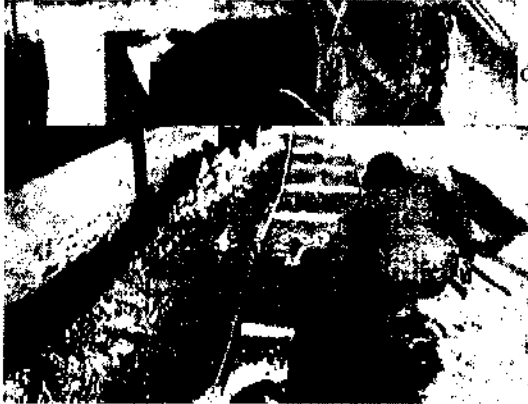
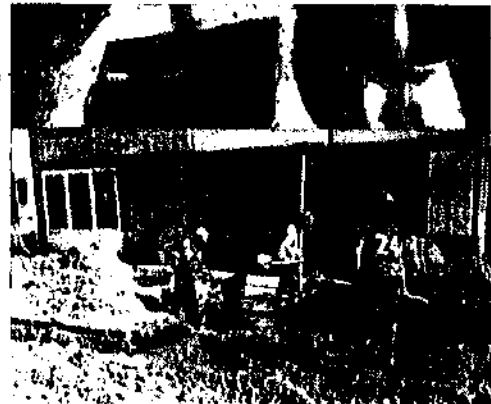
- Fundido de cañuelas para cajas de inspección - Fundido de cajas de inspección.

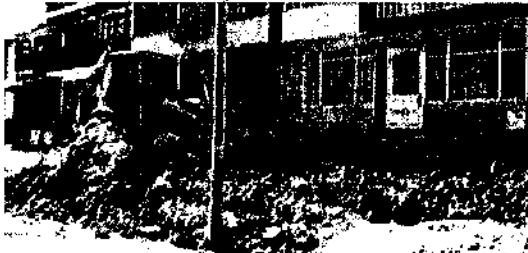
- Limpieza de material proveniente de la excavación con medio mecánico - Instalación y revestimiento para tubería domiciliaria.

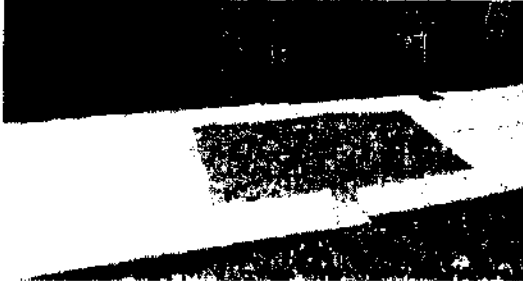
- Resanes y cortes para cajas de inspección - Fundido de cañuelas y cajas de inspección

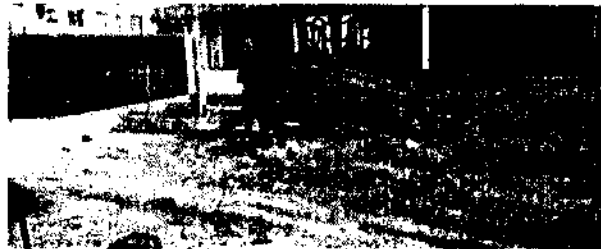
- Corte demolición y excavación para zanja de acueducto

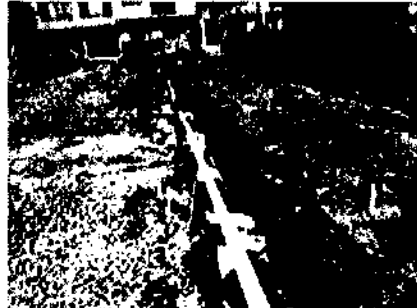
- Instalación de lecho en grava - Instalación y atraque de tubería de 8"

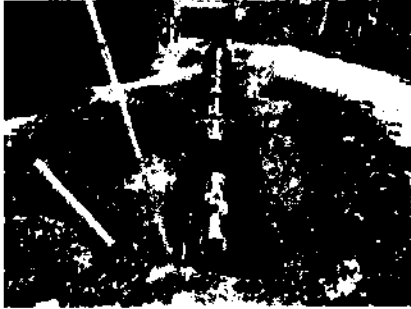
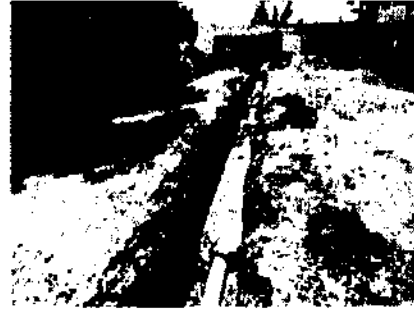
- Fundida de revestimiento para tubería principal

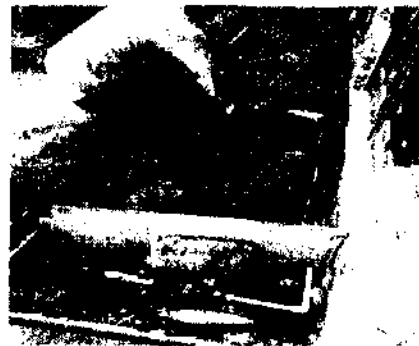
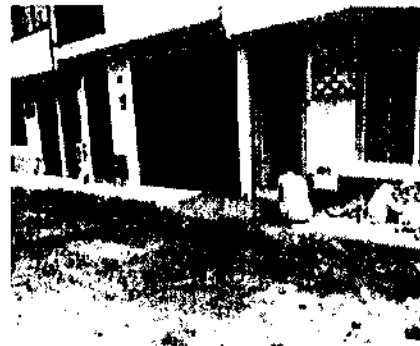
➤ Fundido de resanes en andenes

Nota: Culminan actividades de lleno y compactación de red principal, se hace limpieza con retro excavadora y se recoge cerramiento. Se Solicita al contratista la organización y culminación de actividades con jornada de aseo en el área intervenida para posterior verificación y aprobación por parte de Interventoría.

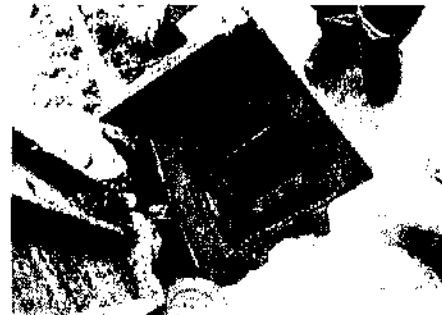
Observaciones : 15.09.21 Visita del IBAL con Vector que ejecuto lavado de tubería de 8" y 14" la cual presento tubería colapsada, 17.09.21 Cambio de subcontratista.

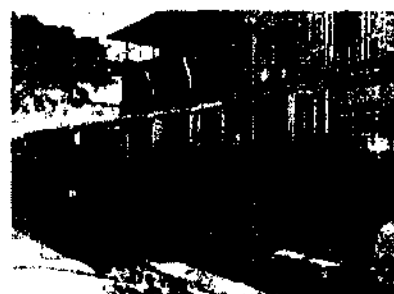
➤ Excavación para cajas de inspección

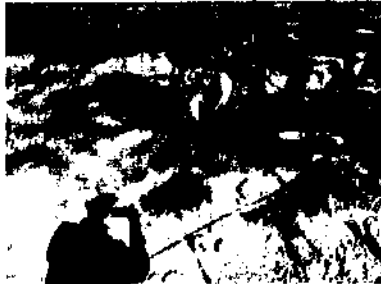
- **Excavación para red domiciliaria**

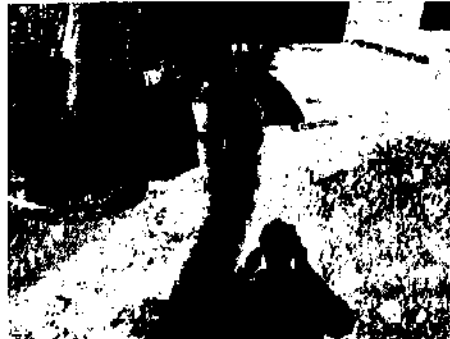
- **Fundida de cajas de inspección**

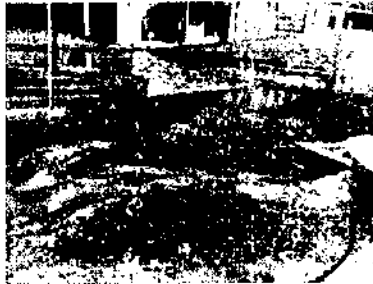
- Actividades de llenos y compactación en recebo para red domiciliaria

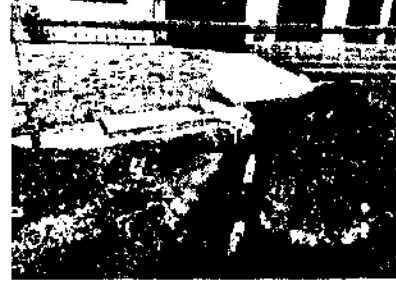
- Instalación de tubería 6"

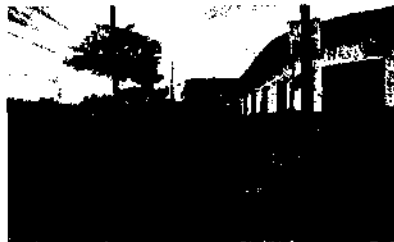
- Excavación manual de red principal

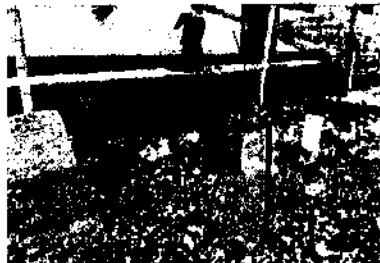
- Excavación de cajas de inspección

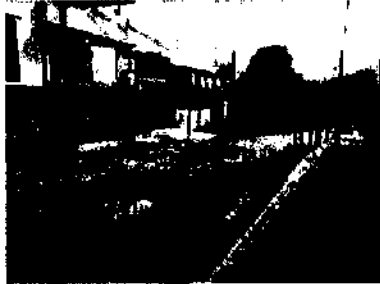
- Inicio de obra con cerramiento perimetral en poli sombra

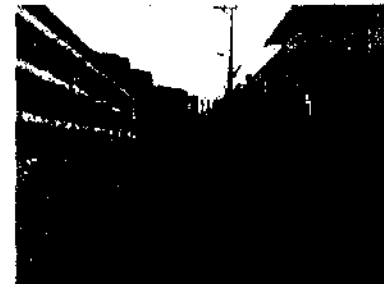
- Demolición de red de alcantarillado existente con retroexcavadora

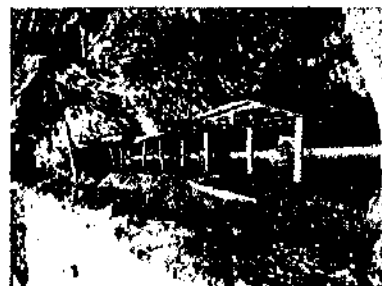
- Actividades de entibado para seguridad de los trabajadores

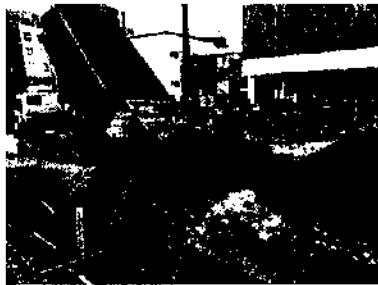
- Inicio de lleno y compactación de recebo para cajón y zanja de red principal

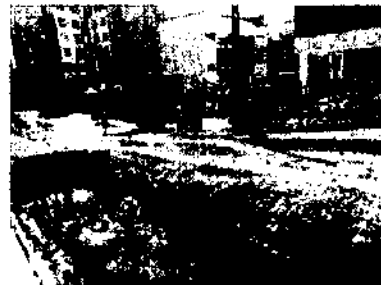
- Instalación de silla T y tubería de 6" para domiciliaria

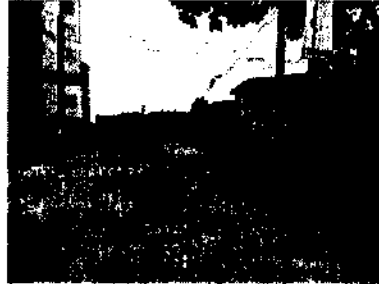
- Retiro de material proveniente de la excavación

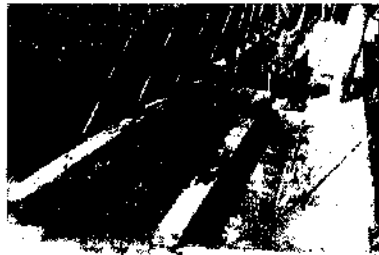
- Actividades de apique para identificar cajas de inspección existentes

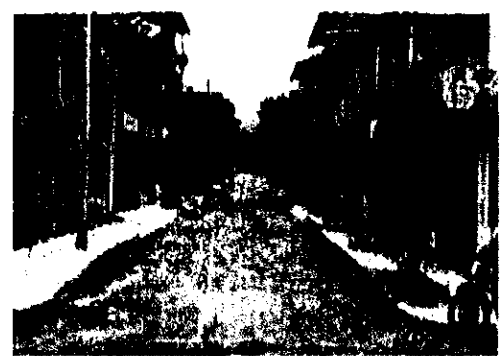
| CALLE/TRAMO | ESTADO INICIAL |
|--|--|
| <p align="center">CARRERA 50B SUR ENTRE CALLES 143 Y 144 BARRIO PORTAL DE LOS TUNJOS</p> | <p>VIA PAVIMENTADA EN CONCRETO ASFALTICO EN MAL ESTADO. TRAMO EN TUBERIA DE 8" EN CONCRETO EN AVANZADO ESTADO DE DETERIORO.</p> |

| CALLE/TRAMO | ESTADO INICIAL |
|--|--|
| | <ul style="list-style-type: none"> ➤ Localización y replanteo entre los tramos desde el pozo PE 1 hasta el pozo PE 4. ➤ Se realiza investigación del estado actual de los pozos de los tramos a intervenir, verificación de diámetros y alturas de las redes. ➤ Se instala cerramiento en poli sombra alrededor de la zona a intervenir entere la calle 143 y 144. ➤ Corte del área a intervenir en la carpeta asfáltica con cortadora entre los tramos desde el pozo PE 1 hasta el pozo PE 4. ➤ Rotura de la carpeta asfáltica con compresor entre los tramos desde el pozo PE 1 hasta el pozo PE 4. ➤ Corte concreto rígido para andenes y cajas domiciliarias entre los tramos PE 1 – PE 2. ➤ Rotura de concreto rígido para redes domiciliarias y cajas. ➤ Excavaciones medio mecánico entre los tramos comprendidos entre desde el pozo PE 1 hasta el pozo PE 4. ➤ Excavación manual para lecho en grava redes domiciliarias y cajas entre los tramos antes mencionados. ➤ Retiro de material sobrante de las excavaciones y demoliciones. ➤ Manejo de aguas. ➤ Suministro e Instalación de tubería plástica o lisa NTC 3722 -1 de diámetro 8" para la red central desde el tramo desde el pozo PE 1 hasta el pozo PE 3 y de 6" para las redes domiciliarias. ➤ Instalación de sillas yee de 8" x 6" para redes domiciliarias de ambos tramos. |

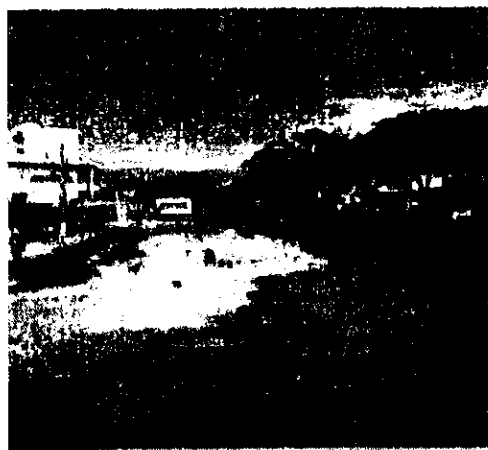
| CALLE/TRAMO | ESTADO INICIAL |
|---|--|
| SECTOR CARRERA 14 ENTRE CALLES 95 Y 95 B BARRIO ARKAMBUCO. | VIA PAVIMENTADA EN CONCRETO ASFALTICO EN REGULAR ESTADO. TRAMO EN TUBERIA DE 12" EN CONCRETO EN AVANZADO ESTADO DE DETERIORO. |

| CALLE/TRAMO | ESTADO INICIAL |
|---|--|
| | <ul style="list-style-type: none"> ➤ Localización y replanteo entre los tramos desde el pozo PE 1 hasta el pozo PP 2A. ➤ Se realiza investigación del estado actual de los pozos de los tramos a intervenir, verificación de diámetros y alturas de las redes. ➤ Se instala cerramiento en poli sombra alrededor de la zona a intervenir entre la calle 95 y 95 B. ➤ Instalación de cerramiento en malla de polietileno naranja h=1,0m, con señalizador tubular de 1.30m. Con 3 cintas ➤ Instalación de señalización fijas (Inicio de obra) ➤ Instalación de señales provisionales móvil para obra tipo trípode incluye tablero ➤ Suministro de valla informativa de piso según diseño IBAL ➤ Suministro de maletines para cerramiento (2m X 1m x 0.50m) con cinta reflectiva grado Ingeniería incluye tapa de llenado y tapón de drenaje. 30kg ➤ Corte concreto rígido para andenes y cajas domiciliarias entre los tramos PE 1 – PP 2A. ➤ Rotura de concreto rígido para redes domiciliarias y cajas. ➤ Excavaciones medio mecánico entre el tramo comprendidos entre el pozo PE 1 hasta el pozo PP 2A. ➤ Excavación mecánica para pozo PP1A |

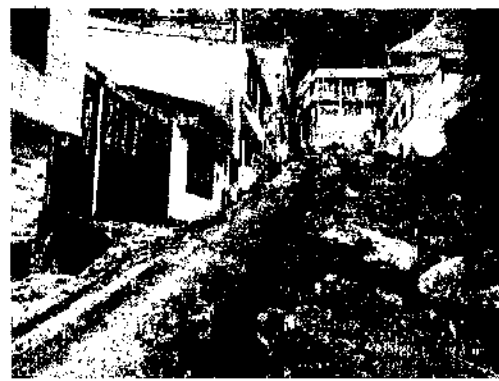
labores de instalación de tubería, llenos y compactación, cumpliendo con los procedimientos de seguridad establecidos para estas actividades. Fue requerido al contratista por la limpieza de vías y manejo de materiales y RCD en obra.

Foto 7. Excavación con entibado.

Foto 8. Excavación manual.

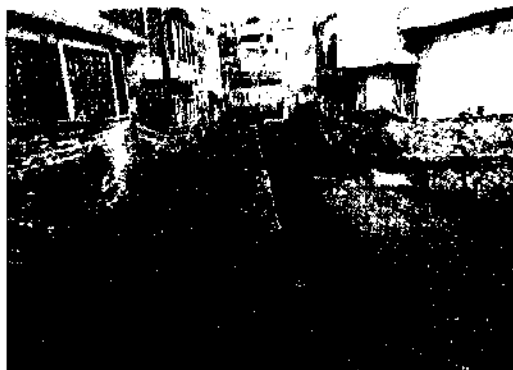
En el frente San Diego, se encuentran adelantando las labores de excavación mecánica y manual, instalando sistema de entibado apropiado para la estabilización del talud. Adicionalmente se realizan labores de instalación de tubería, llenos y compactación, cumpliendo con los procedimientos de seguridad establecidos para estas actividades. Fue requerido al contratista por el manejo de materiales y RCD.

Foto 9. Excavación mecánica.

Foto 10. Excavación manual.

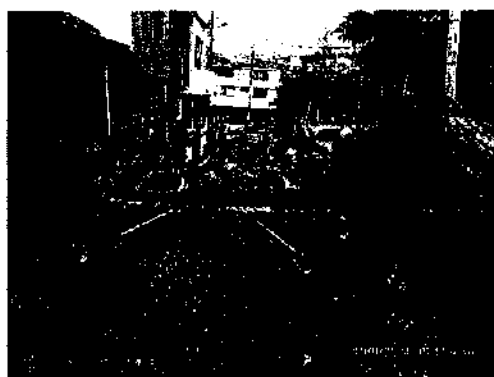
En el frente de la calle 27 fueron realizadas excavaciones manuales para la instalación de tubería domiciliaria, lo cual se dificultó por las condiciones del suelo que generaban constante riesgo de desprendimiento de material. También se realizaron labores de instalación de llenos y compactación, cumpliendo con los procedimientos de seguridad establecidos para estas actividades.

Foto 19. Excavación manual.

Foto 20. Excavación manual.

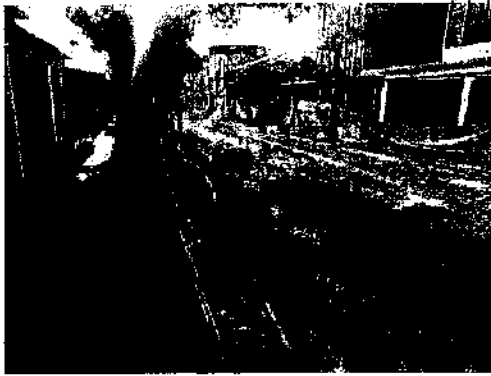
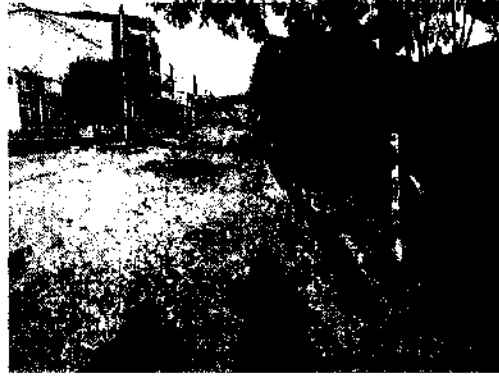
En el frente La Cabaña, se encuentran adelantando las labores de excavación manual para redes domiciliarias, instalación de tubería, llenos y compactación, cumpliendo con los procedimientos de seguridad establecidos para estas actividades, pero la interventoría realizó requerimiento debido a la falta de señalización de zonas de riesgo, falta de cerramiento en los frentes de obra y orden y aseo en la obra.

Foto 25. Excavación manual.

Foto 26. Excavación manual.

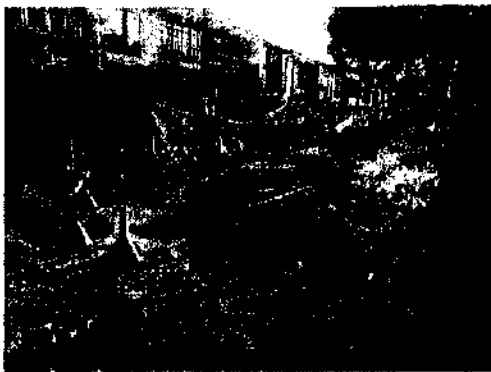
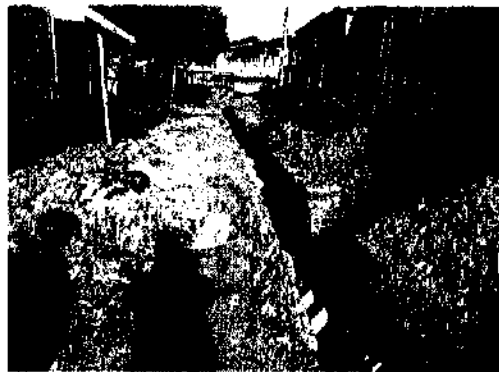
En el frente Praderas del norte, se encuentran adelantando las labores de excavación manual para redes domiciliarias, instalación de tubería, llenos y compactación, cumpliendo con los procedimientos de seguridad establecidos para estas actividades, pero la interventoría realizó requerimiento debido a la falta de señalización de zonas de riesgo en la intervención de andenes, falta de cerramiento en los frentes de obra y orden y aseo en manejo materiales.

Foto 27. Excavación manual.

Foto 28. Excavación manual.

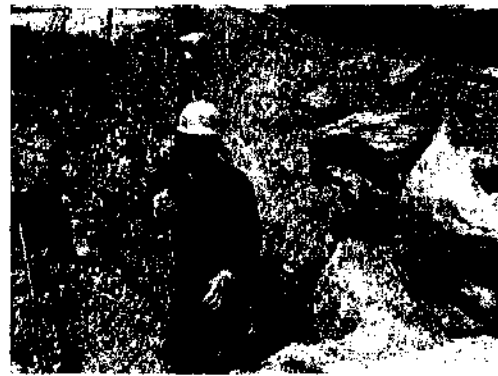
En el seguimiento realizado por la interventoría, se corroboró mediante revisión en campo, que todos los contratista mejoraron en el cumplimiento del uso de EPP, pero fue evidenciado en campo que el personal solo cuenta con un overol, lo cual dificulta la continuidad en el porte adecuado de este elemento. En el Distrito 4 se solicita mejorar la entrega de protectores respiratorios al personal.

Foto 48. Personal sin EPP. Distrito 6.

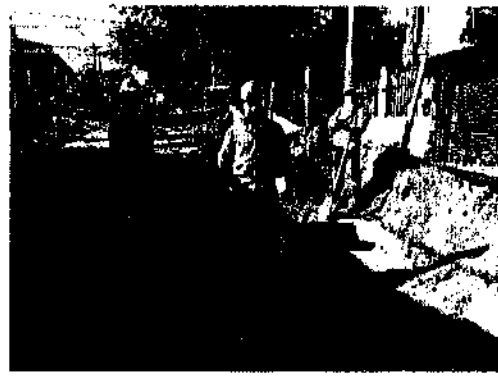
Foto 50. Personal sin EPP. Distrito 10.

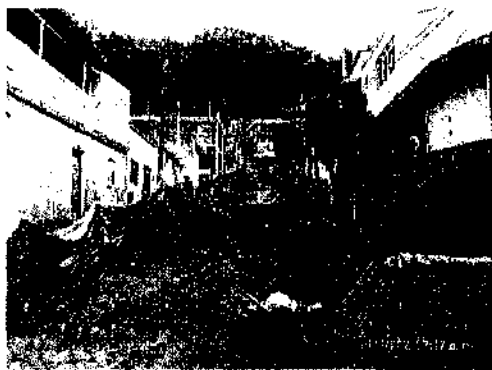
Foto 105. Protección material frente 20 de julio

Los contratistas están comprando los materiales en canteras autorizadas. La interventoría ha evidenciado que el acopio de materiales en los frentes de obra no ha sido adecuada, debido a que no están protegidos con plástico, generando que se dispersen en las vías y lleguen en algunos casos a los sumideros. La interventoría ha realizado requerimientos reiterativos, pero los contratistas argumentan que la protección es levantada por personas de la comunidad.
