DOCUMENTOS ACTA 2 CONT 063-21

**REF: ENVIO SOPORTES PARA TRAMITE DE CUENTA ACTA PARCIAL No. 2
 DEL CONTRATO N° 063 DEL 6 DE MAYO DE 2021.**

Contrato No.	063 de 06 de MAYO DE 2021			
Objeto	INTERVENTORIA TECNICA, ADMINISTRATIVA, FINANCIERA Y AMBIENTAL PARA LA EJECUCION DE OBRAS DE REHABILITACION Y/O RECUPERACION Y/O REPOSICION DE LAS REDES DE ACUEDUCTO Y ALCANTARILLADO PARA GARANTIZAR LA CONTINUIDAD DEL SERVICIO EN LOS DISTRITOS HIDRAULICOS DEL PERIMETRO HIDROSANITARIO DEL IBAL S.A. E.S.P OFICIAL EN LA CIUDAD DE IBAGUE			
Valor total	MIL TREINTA Y OCHO MILLONES NOVECIENTOS CUARENTA Y UN MIL CUATROCIENTOS PESOS MCTE (\$1.038.941.400,00).			
Contratista	CONSORCIO INTERVENTORIA EXTERNA IBAL Rep. Leg. LUIS FRANCISCO ESPAÑA RAMIREZ			
Supervisores	ING. DILEY VANESA BARRERO OLAYA ING. CARLOS ANTONIO BONET CARDONA			
Fecha de Inicio	01 de Junio de 2021			
Fecha de terminación	28 de Diciembre de 2021			
Plazo de Ejecución	DOSCIENTOS DIEZ (210) DIAS.			
FECHA DE ELABORACIÓN DEL ACTA PARCIAL No. 02		Año 2021	Mes 09	Día 30
En la ciudad de Ibagué, en la fecha antes indicada, contratista y supervisor suscriben la presente Acta Parcial No. 2 del contrato antes identificado. Para completar y sop

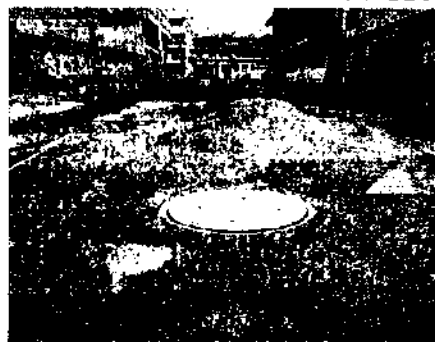
POZO MEJORADOS

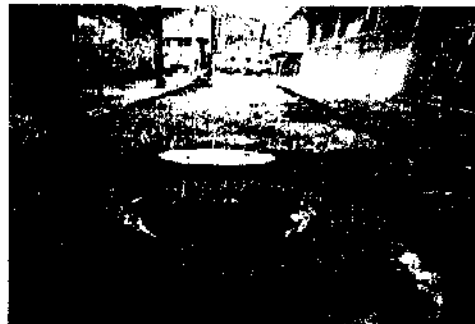
TAPAS INSTALADAS

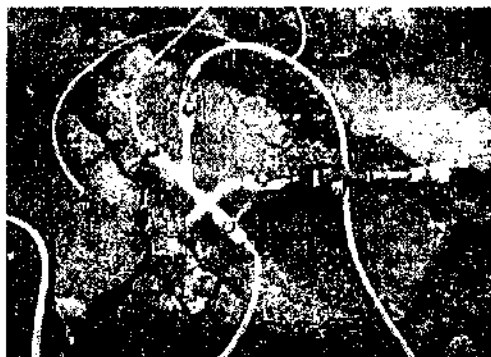
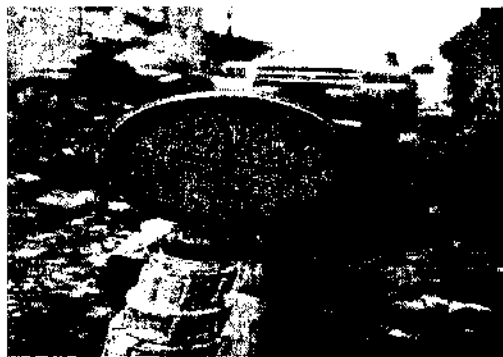
REALIZACION DE PRUEBAS PARA TUBERIA DE ACUEDUCTO DE PVC 3"

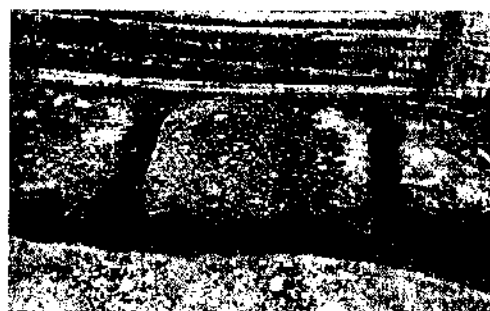
INSTALACION ACOMETIDAS DE ACUEUCTO

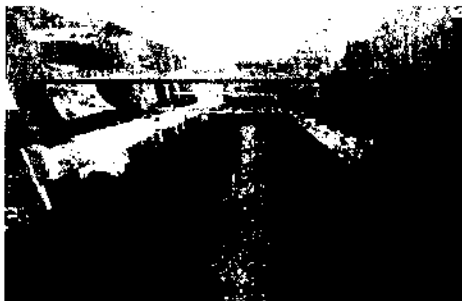
INSTALACIÓN CAMA DE GRAVA Y TUBO

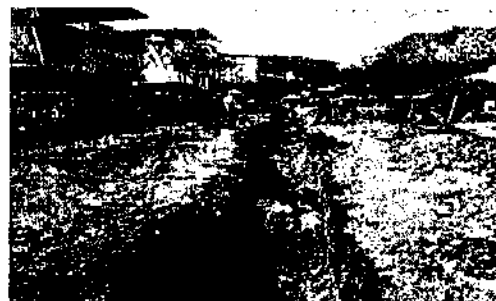
SE TRABAJAN LAS DOMICILIARIAS

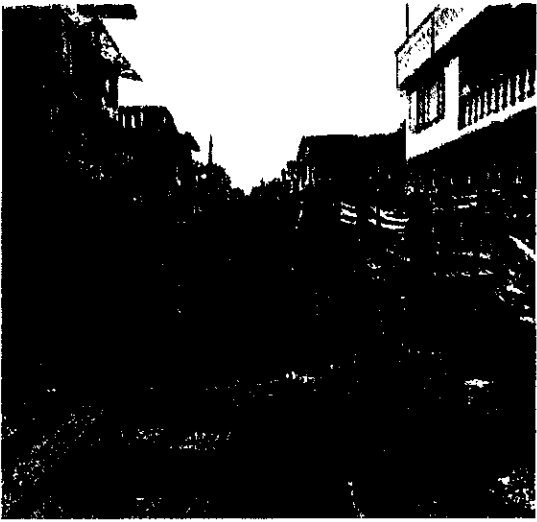
CALLE/TRAMO	ESTADO INICIAL
<p>CARRERA 10 SUR ENTRE CALLES 24 Y 27 BARRIO VILLA CLAUDIA</p>	<p>VIA CON PAVIMENTO EN MAL ESTADO. RED DE ALCANTARILLADO EN AVANZADO ESTADO DE DETERIORO, COLAPSADA EN ALGUNOS TRAMOS, CON HUNDIMIENTOS Y CARCAVAS SOBRE LA VIA</p>
<p>LOCALIZACIÓN</p>	<p>CARACTERÍSTICAS TÉCNICAS DE LAS OBRAS A EJECUTAR</p>

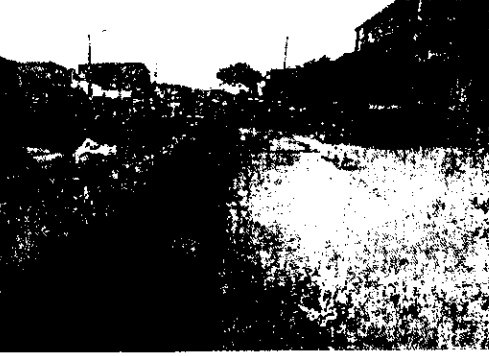
<p>CALLE 24 ENTRE KRA 1 Y 2 SUR BARRIO LAS FERIAS</p>	<p>VIA PAVIMENTADA EN MAL ESTADO CON POZOS TOTALMENTE COLMATADOS AL IGUAL QUE UNOS TRAMOS DE TUBERIA, SOCAVACION DE GRAN TAMAÑO. TRAMO EN TUBERIA DE 20" EN CONCRETO DE DETERIORO, TRAMOS COLAPSADA O TAPONADA O DESENCAJADA O ETC.</p> <p>VIA PAVIMENTADA EN MAL ESTADO CON BACHES, POZOS SIN TAPAS, TUBERIA DE ALCANTARILLADO APLASTADAS, QUE COLAPSAN CUANDO LLUEVE, TUBERIA DE 24 Y 30 EN CONCRETO QUE ENTREGAN AL BOX COULVERT DE LA KRA 2 SUR, SE ESTA PENDIENTE DE INSPECCION CON EL ROBOT EN UN RAMAL.</p>
<p>LOCALIZACIÓN</p>	<p>CARACTERÍSTICAS TÉCNICAS DE LAS OBRAS A EJECUTAR</p>

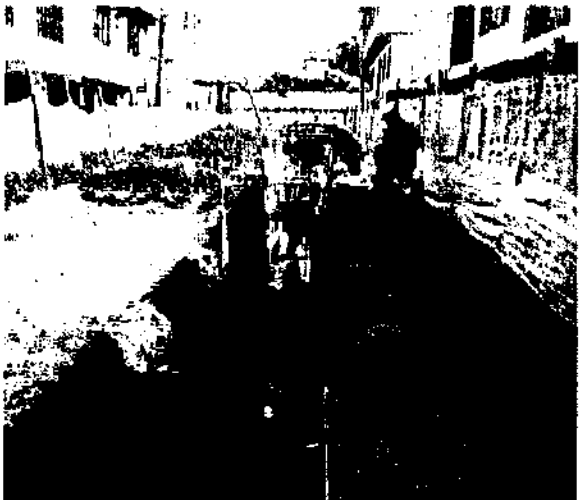
CALLE/TRAMO	ESTADO INICIAL
CALLE 20 A ENTRE CARRERAS 11 B SUR Y 11 C SUR BARRIO RICAURTE	VIA CON PAVIMENTO EN MAL ESTADO. RED DE ALCANTARILLADO EN MORTERO POZOS DE INSPECCION TAPADOS BAJO LA RAZANTE DE LA VIA
LOCALIZACIÓN	CARACTERÍSTICAS TÉCNICAS DE LAS OBRAS A EJECUTAR

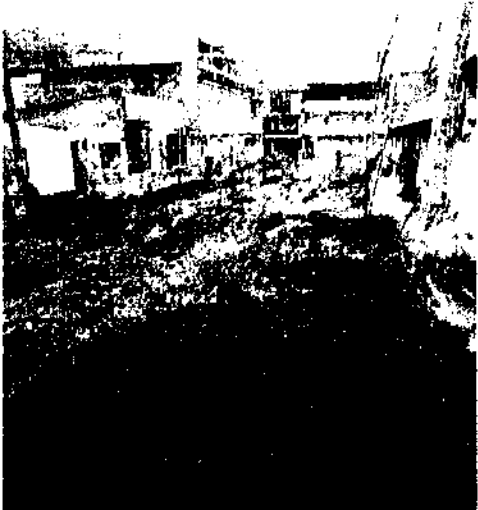
CALLE/TRAMO	ESTADO INICIAL
CALLE 20 A ENTRE CARRERAS 11 C SUR y 12 SUR BARRIO RICAURTE	VIA CON PAVIMENTO EN MAL ESTADO. RED DE ALCANTARILLADO EN MORTERO POZOS DE INSPECCION TAPADOS BAJO LA RAZANTE DE LA VIA
LOCALIZACIÓN	CARACTERÍSTICAS TÉCNICAS DE LAS OBRAS A EJECUTAR

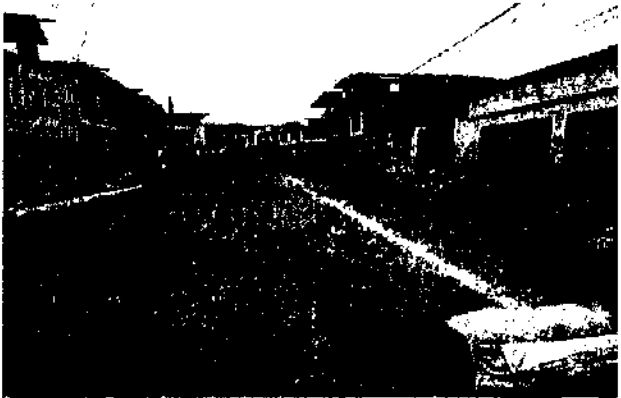
CALLE/TRAMO	ESTADO INICIAL
CARRERA 11 C SUR ENTRE CALLES 20 B , 20 A Y 20 BARRIO RICAURTE	VIA CON PAVIMENTO EN CONCRETO EN MAL ESTADO. RED DE ALCANTARILLADO EN MORTERO.
LOCALIZACIÓN	CARACTERÍSTICAS TÉCNICAS DE LAS OBRAS A EJECUTAR.

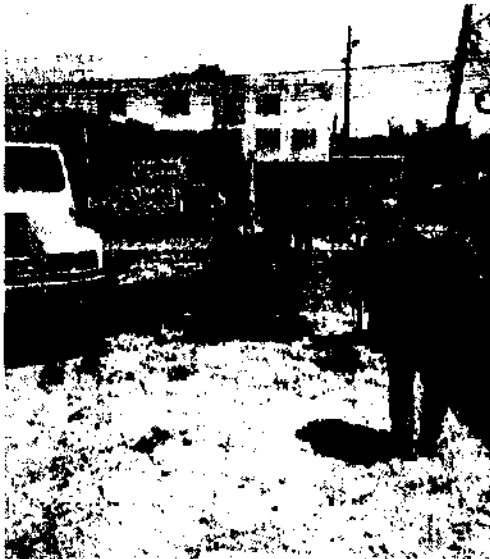
Proceso de excavación, entibado e instalación de Tubería Red Principal

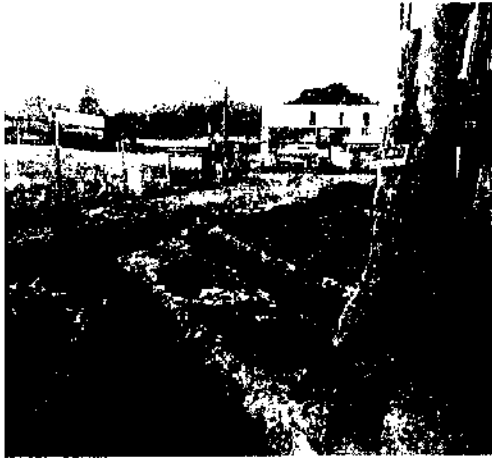
Construcción de domiciliarias

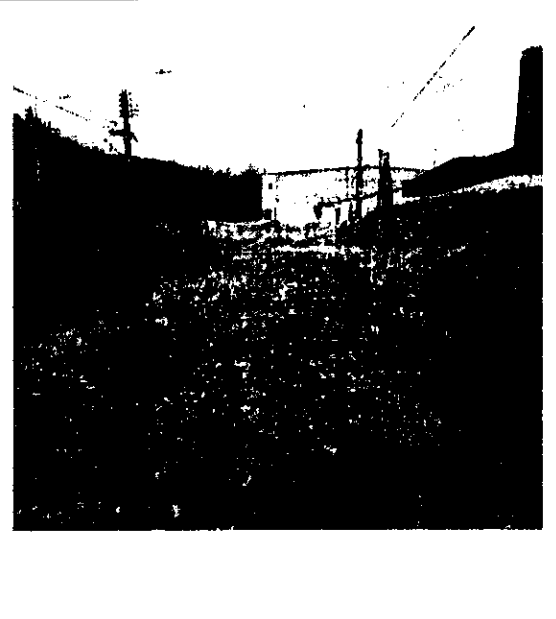
CALLE/TRAMO	ESTADO INICIAL
CALLE 23 C CON CARRERAS 12 SUR – 12 A – 13 Y 13 A BARRIO VILLA LUCES	VIA CON PAVIMENTO EN CONCRETO EN MAL ESTADO. RED DE ALCANTARILLADO EN MORTERO
LOCALIZACIÓN	CARACTERÍSTICAS TÉCNICAS DE LAS OBRAS A EJECUTAR

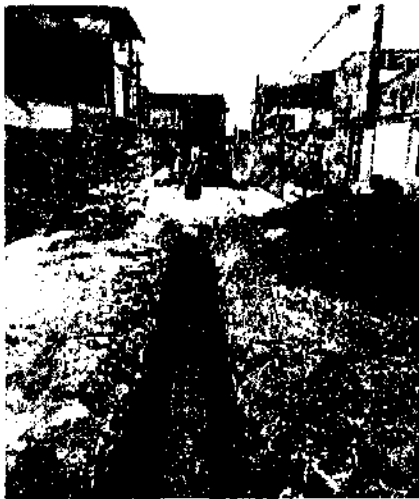
Proceso de excavación e instalación de Tubería Red Principal

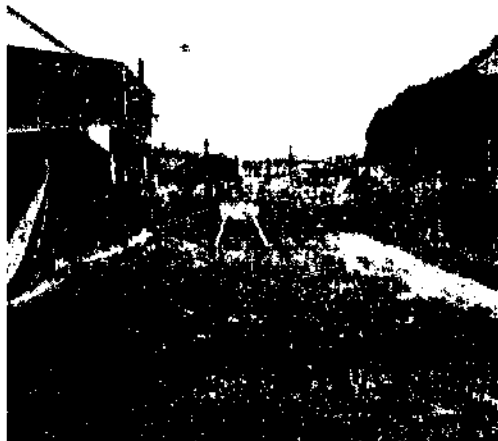
LLENOS COMPACTADOS SOBRE LA RED PRINCIPAL

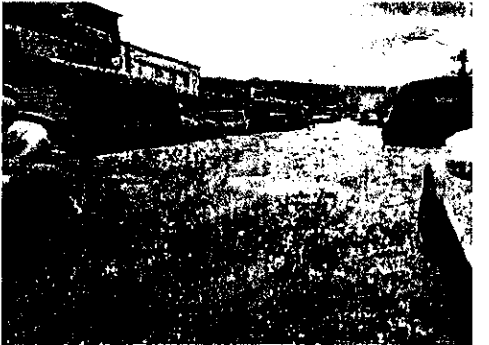
CALLE/TRAMO	ESTADO INICIAL
<p>TRAMO CALLE 22 ENTRE 4 TAMANA Y 4 ESTADIO SECTOR LA ESTACIÓN</p>	<p>Vía con pavimento flexible en muy mal estado. Tramo de la red principal en tubería de 20" en mortero, pendiente de 2,6% y una longitud de 116,45 ml, domiciliarias en gres en 6 pul una en pvc que no cumple el diámetro, cajas de inspección. La red de acueducto se encontró en tubería de asbesto cemento de 3 pul</p>
<p>LOCALIZACIÓN</p>

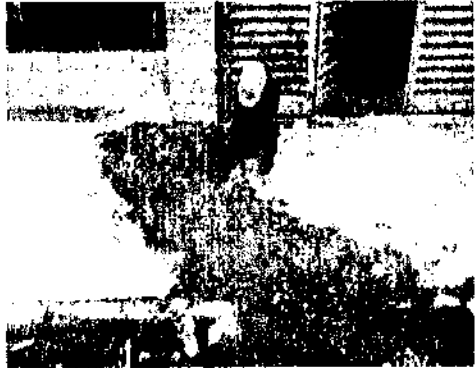
FUNDIDA CORTES CONCRETO 10 CM

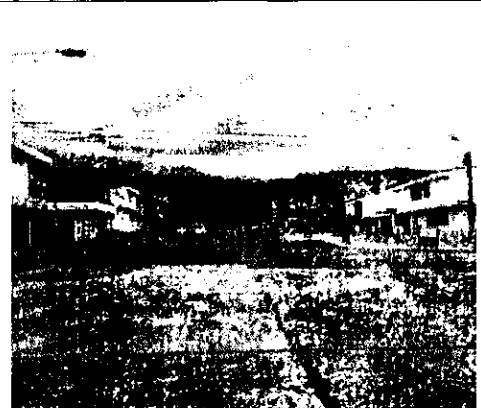
REGISTRO FOTOGRAFICO INICIAL

CALLE/TRAMO	ESTADO INICIAL
CALLE 28 ENTRE CARRERA 7 Y 8 BARRIO LA GRANJA	Vía pavimentada un tramo en concreto Rígido y otra tramo en asfalto en regular estado, tubería de alcantarillado de mortero en 10 pul muy superficial llegando a la avenida Guabinal, solo se hará reposición de la red de alcantarillado en medio tramo. La red de acueducto se repondrá toda
LOCALIZACION	CARACTERÍSTICAS TÉCNICAS DE LAS OBRAS A EJECUTAR

<ul style="list-style-type: none">➤ Excavaciones con medio mecánico rotomartillo dado el espesor de la capa de concreto en los tramos y manual en algunos sectores donde el talud es muy alto con riesgo a desplomarse por la vibración de la maquinaria para evitar daños en las tuberías.➤ Relleno y compactación con material de recebo, inicialmente 2 capas de 25 cm y compactado a mano con la herramienta el pisón y después capas de 20 cm para que al final de la actividad quede de 15 cm, esta actividad se realiza con el equipo mecánico saltarín.➤ Reposición de tubería de alcantarillado de asbesto cemento a tubería de PVC de 10".

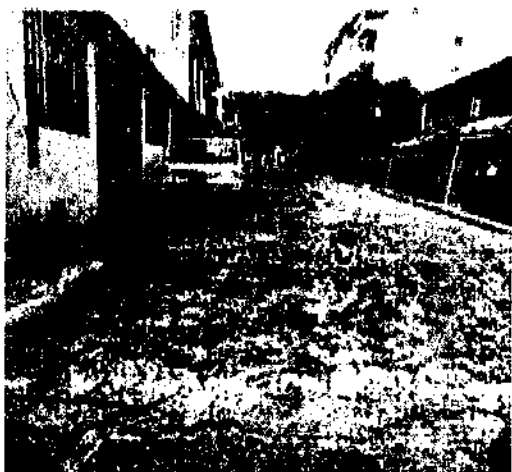
REGISTRO FOTOGRAFICO INICIAL

CALLE/TRAMO	ESTADO INICIAL
CALLE 27 ENTRE GUABINAL Y AMBALA	Vía en concreto rígido en un muy mal estado. Red de alcantarillado en gres muy pegada a los frentes de las viviendas, no se encuentra p2 ni p3, Tubería de acueducto encontrada en la zona debajo del andén. Terreno muy inestable y gran profundidad
LOCALIZACIÓN	CARACTERÍSTICAS TÉCNICAS DE LAS OBRAS A EJECUTAR

<ul style="list-style-type: none">➤ Reposición de la red de alcantarillado a tubería PVC de 10 pul.➤ Cambio de domiciliarias de alcantarillado con las respectivas cajas de inspección de 60*60*1.➤ Llenos de zanja en recebo con compactación mecánica.➤ Entibado continuo en la excavación.➤ Reposición red de acueducto en tubería pvc de presión.➤ Cambio de domiciliarias.

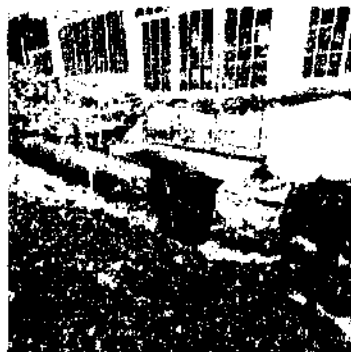
Excavación para domiciliaria estado de la tubería de agua potable en asbesto cemento

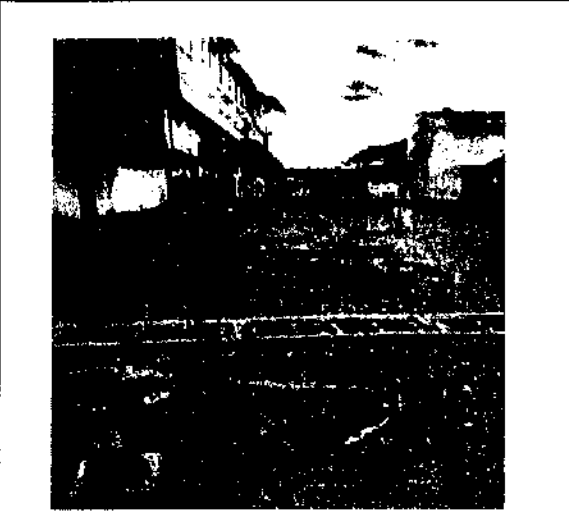
CALLE/TRAMO	ESTADO INICIAL
CALLE 39 ENTRE CARRERA 5 Y 4 H	VIA PAVIMENTADA EN CONCRETO ASFALTICO EN REGULAR ESTADO, TRAMO EN TUBERIA 10"
LOCALIZACIÓN	CARACTERÍSTICAS TÉCNICAS DE LAS OBRAS A EJECUTAR

<ul style="list-style-type: none">➤ Reposición de acueducto y de alcantarillado en la calle 39 entre kra 5 y 4l➤ Tubería de 10 pul en novafor con el cambio de las domiciliarias de alcantarillado y las respectivas cajas de inspección➤ Reposición de la red de acueducto que se encuentra en tubería de asbesto cemento a tubería pvc de presión➤ Cambio de las domiciliarias de agua potable.
REGISTRO FOTOGRAFICO INICIAL

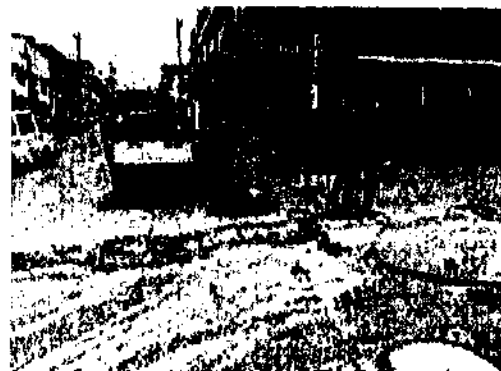
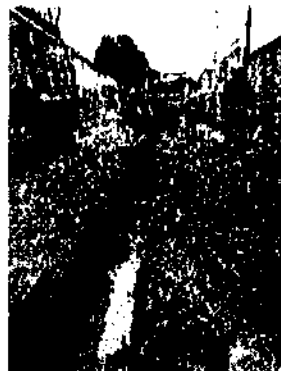
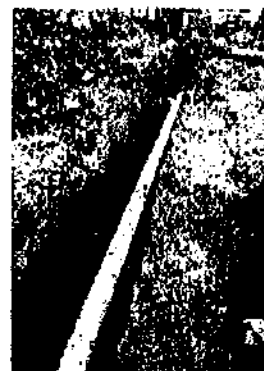
SEMANA 2

- Se realiza la rotura del pavimento y se hace la excavación con máquina retroexcavadora, se encuentra en el trazado de la red principal de acueducto de 14 pulgadas en asbesto cemento.
- En el proceso de excavar se encontró un pozo inicial el cual quedo muy dañado, se encuentra una domiciliaria de alcantarillado y una de aguas lluvias, posteriormente se encuentra una manija que entrega en la kra 7 y que se empató a la red actual.

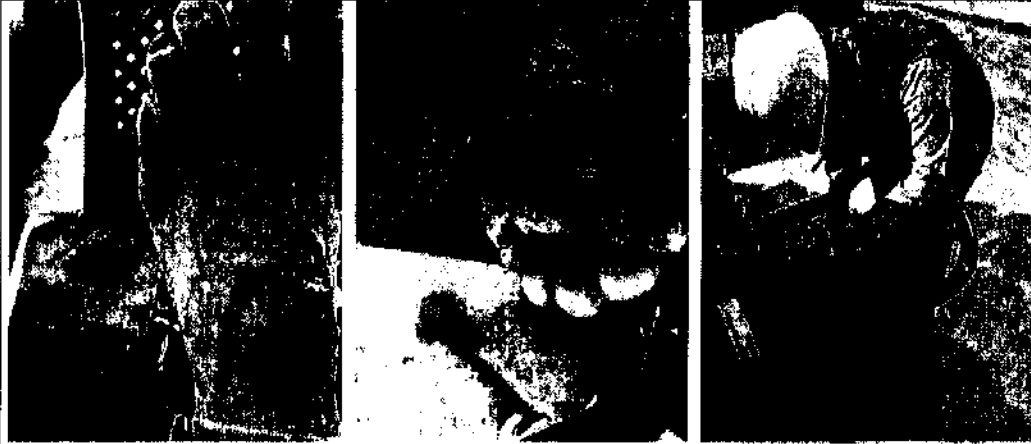
Accidente laboral

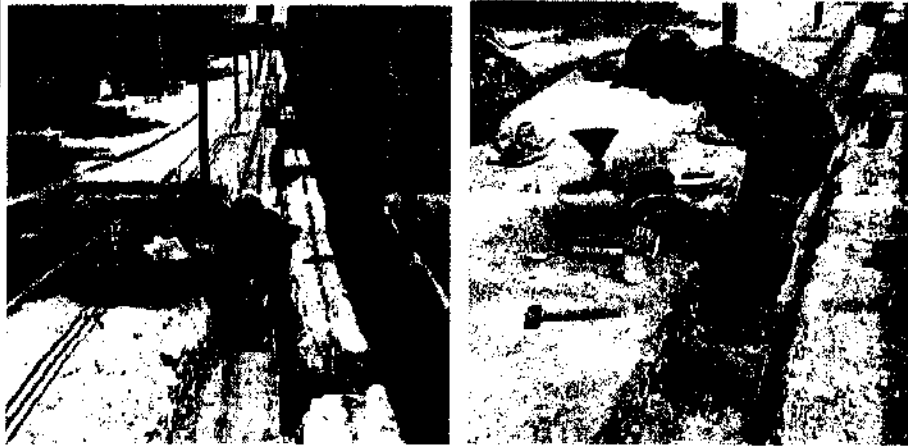
Prueba de densidad

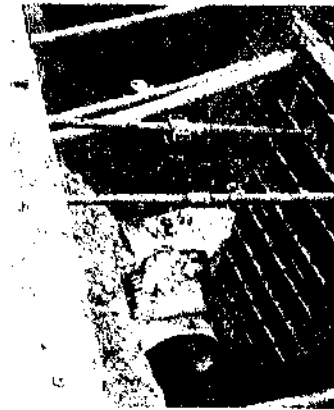
Relleno Recebo

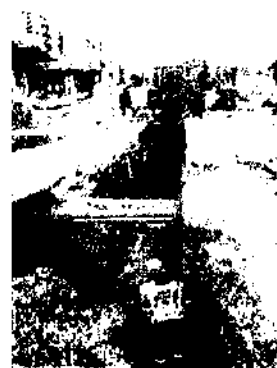
Compactación

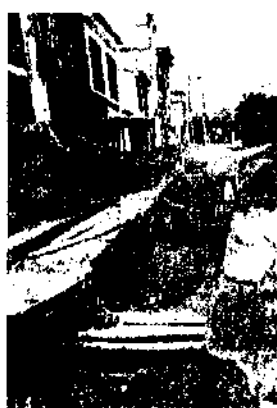
Relleno-Compactacion

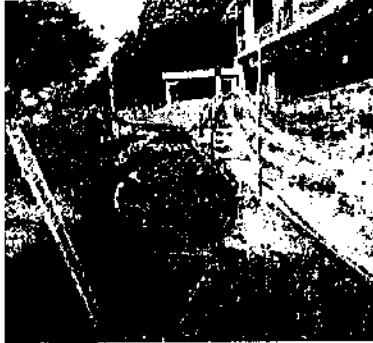
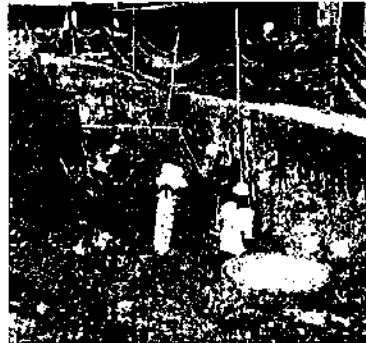
Continuidad Relleno Y Compactación Zanja Red Principal

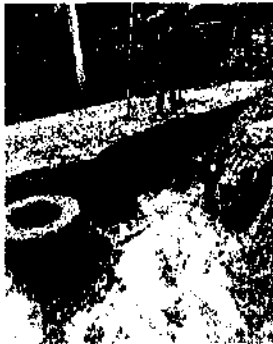
FINALIZACION ACABADOS DE POZOS

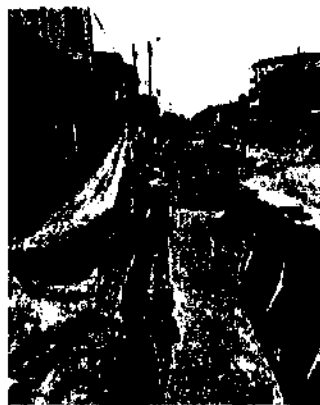
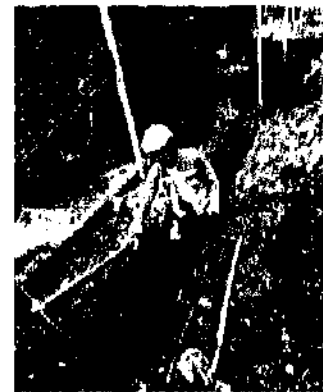
EXCAVACION MANUAL PARA ZANJA /NSTALACION DE TUBERIA AGUA POTABLE

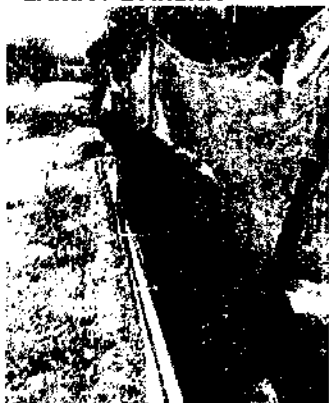
CAMA DE ARENA

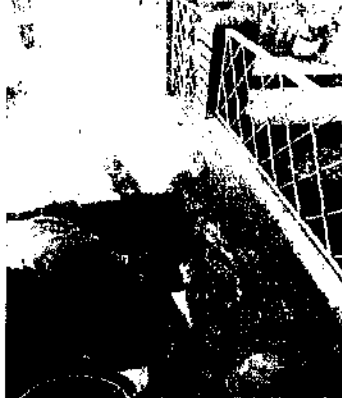
➤ CONTINUIDAD DE EXCAVACION Y FUNDIDA PARA CAJA DE INSPECCION
MANZANA 15 CASA 20 MANZANA 15 CASA 19/18 MANZANA 15 CASA 17

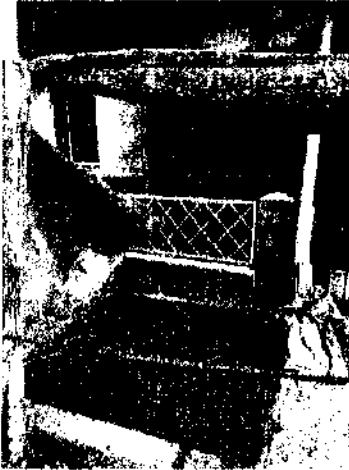
FINALIZACION DE CAJAS DE INSPECCION CON SU REPECTIVO ACABADO (RESANE)

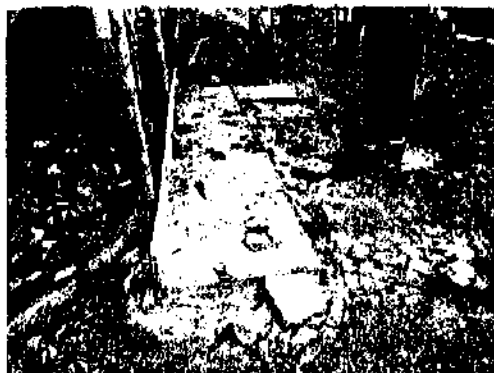
- Se continúa excavación mecánica de zanja principal.

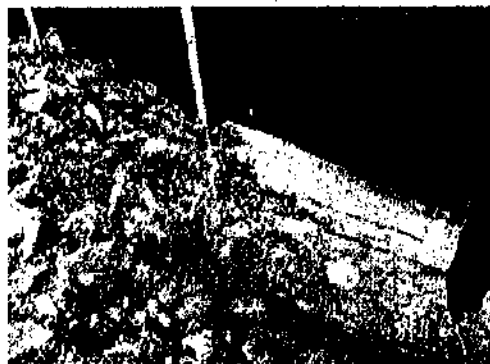
- Retiro de escombros de pavimento flexible.

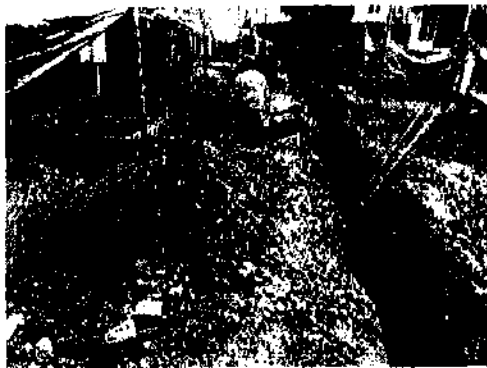
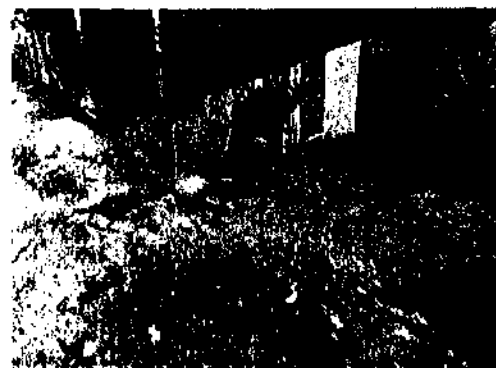
- Se realizan excavaciones domiciliarias y cortes de andén para iniciar proceso de cajas de inspección.

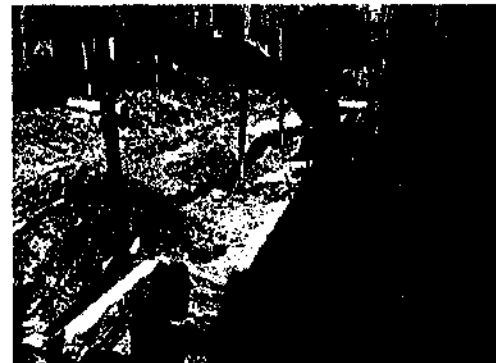
- Se continúa excavación para cajas de inspección domiciliarias.

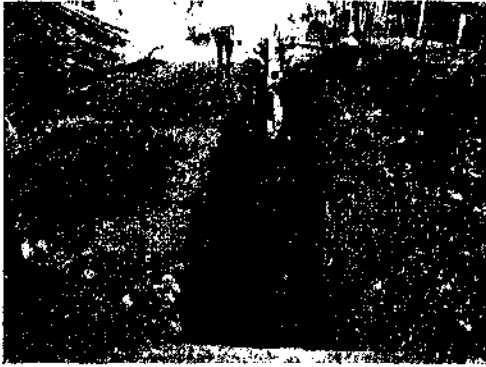
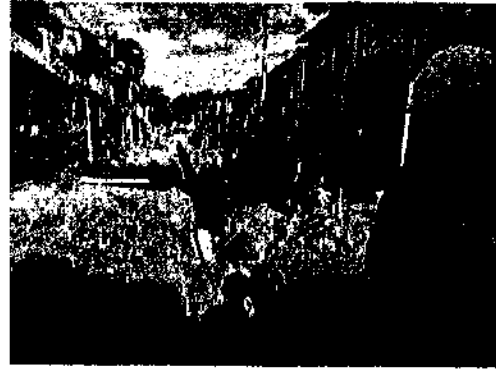
- Se inicia instalación de tubería 10" para red de alcantarillado principal.

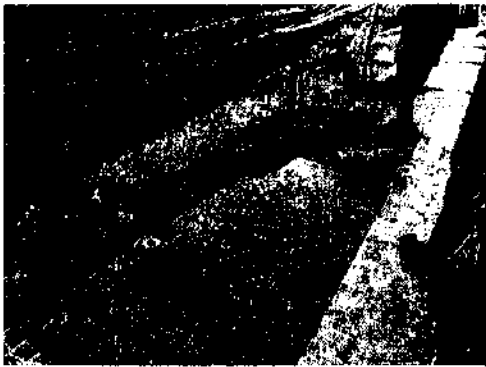
- Apiques para continuar en búsqueda de cajas existentes.

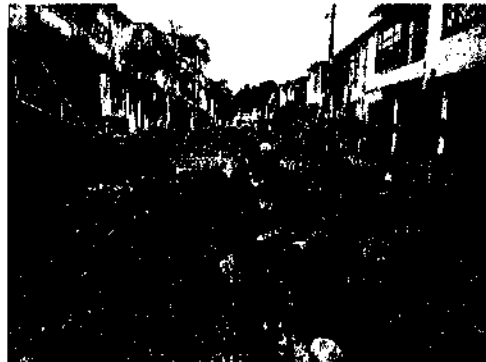
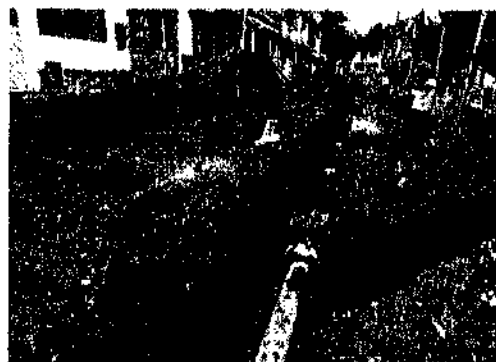
- Se continúa instalación de tubería 10" para red principal de alcantarillado.

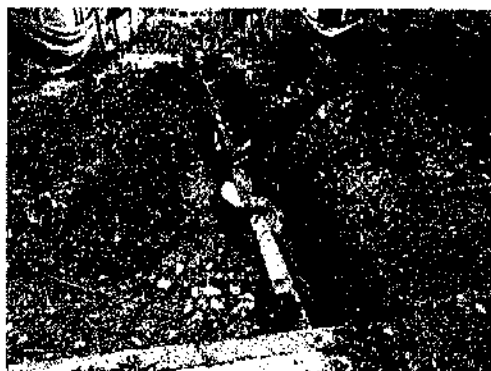
- Se continúa instalación de tubería 10" para red principal de alcantarillado.

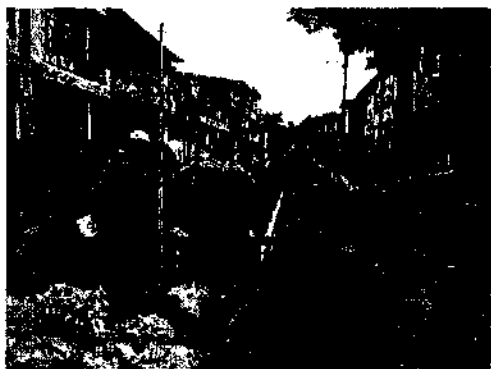
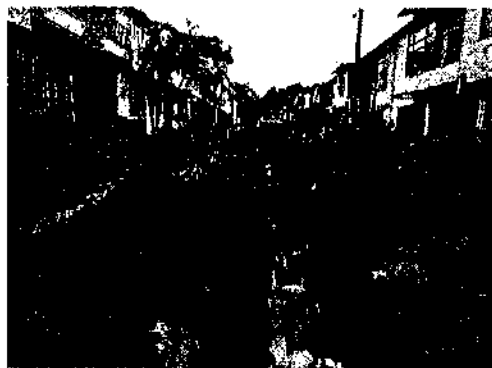
- Se rectifica mediante topografía la instalación de tubería, en respaldo de la topografía de interventoría.

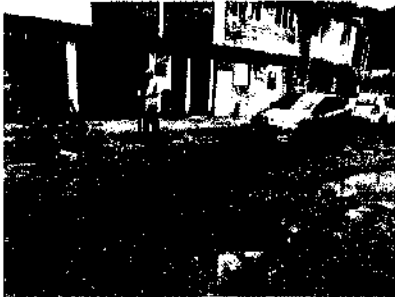
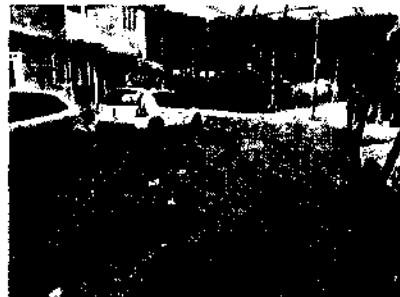
- Socialización de las obras a ejecutar
- Realización de actas de vecindad
- Investigación y levantamiento topográfico
- Excavación para guaduas de cerramiento e instalación de poli sombra

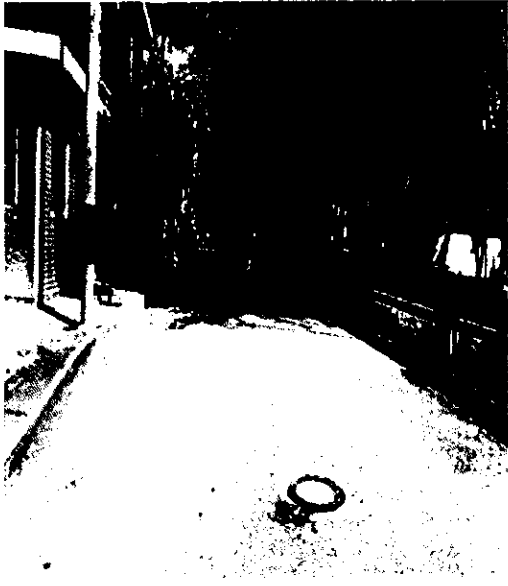
CALLE/TRAMO	ESTADO INICIAL
CALLE 144 ENTRE CARRERAS 15 I SUR Y 15 F SUR BARRIO LAS AMERICAS	VIA PAVIMENTADA EN CONCRETO ASFALTICO EN MAL ESTADO. TRAMO EN TUBERIA DE 8" EN CONCRETO EN AVANZADO ESTADO DE DETERIORO.
LOCALIZACIÓN	CARACTERÍSTICAS TÉCNICAS DE LAS OBRAS A EJECUTAR

<ul style="list-style-type: none">➤ Corte con cortadora en concreto asfáltico para las redes domiciliarias de intervenidos.➤ Rotura de concreto asfáltico para las redes domiciliarias➤ Demolición de concreto rígido para construcción de cajas y parte de las redes domiciliarias.➤ Excavación manual para las redes domiciliarias➤ Instalación de tubería plástica de 6" para redes domiciliarias tramos intervenidos.➤ Instalación de sillas yee de 8" x 6" para redes domiciliarias tramos intervenidos. .➤ Construcción de lecho en grava para redes domiciliarias.➤ Relleno con recebo compactado medio mecánico c/ 0.15 hasta la rasante de la vía incluyendo las redes domiciliarias.➤ Retiro del material sobrante tanto de la excavación como de las demoliciones de las➤ redes domiciliarias de los dos tramos.➤ Suministro e Instalación de tubería plástica de diámetro 6" para las redes domiciliarias.➤ Construcción de cajas domiciliarias.➤ Reposición andenes en concreto (sitio de cajas y redes)

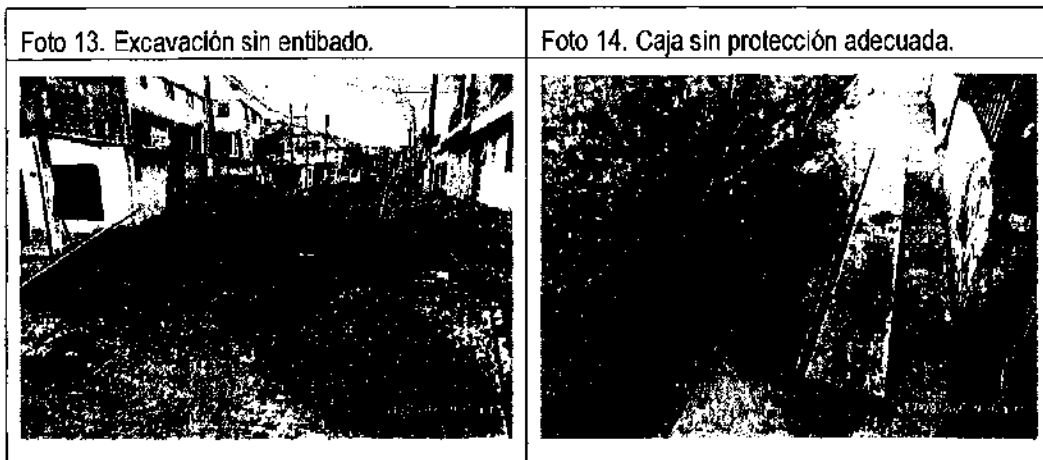
En el frente Villa Luces, se encuentran adelantando las labores de excavación mecánica, sin instalar sistema de entibado apropiado para la estabilización del talud. Adicionalmente se realizan labores de instalación de tubería, llenos y compactación. La interventoría realizó requerimiento mediante oficio sobre mejoramiento del cerramiento e instalación de entibado en excavaciones de 1,5 metros e implementación de EP individuales y colectivos para el trabajo en alturas.

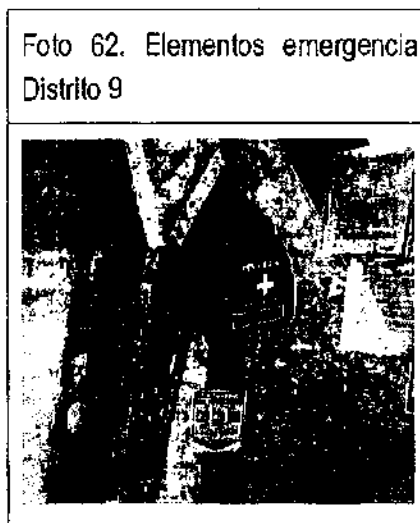
En el seguimiento realizado a la UNIÓN TEMPORAL J90 19, se evidenció la instalación de los elementos de emergencia en el campamento. La interventoría realizó requerimiento escrito debido a que el campamento del frente de obra La Américas fue cerrado y no se adecuaron los elementos de emergencia en el frente de obra. Este requerimiento fue subsanado por el contratista al cierre de este período.
