DOCUMENTOS ACTA 02 CONT 0112-21 UT INTEC SIMIN

REF: ENVIO SOPORTES PARA TRAMITE DE CUENTA DEL CONTRATO DE SUMINISTRO N° 112 del 11 de AGOSTO de 2021 – UNION TEMPORAL INTEC-CSIMIM.

Contrato No.	112 DEL 11 DE DE AGOSTO DE 2021.
Objeto	"MANTENIMIENTO PREVENTIVO, CORRECTIVO Y SUMINISTRO DE REPUESTOS PARA LOS EQUIPOS DE INSPECCIÓN DE REDES (ROBOT) DE LOS VEHICULOS CON PLACA OTD 918, OTE 022 Y OET 017 Y PRESIÓN – SUCCIÓN DE LODOS MARCA VACTOR, INSTALADOS SOBRE LOS VEHÍCULOS INTERNATIONAL, PLACAS OTD 919, OTE 024 Y OET 019 DE PROPIEDAD DEL IBAL S.A. ESP OFICIAL"
Valor Total	TRESCIENTOS MILLONES DE PESOS (\$300.000.000.00) MCTE.
Valor Adición No. 01	CIEN MILLONES DE PESOS (\$100.000.000.00) MCTE
Valor Total	CUATROCIENTOS MILLONES DE PESOS (\$400.000.000.00) MCTE
Contratista	UNION TEMPORAL INTEC SIMIN – RL. WILSON IGNACIO BONILLA TORRES.
Supervisor	JAVIER PIEDRAHITA SARMIENTO – Profesional Especializado III Gestión Recursos Físicos Y Servicios Generales.
Fecha de Inicio	08 DE SEPTIEMBRE DE 2021
Fecha de terminación	07 DE ABRIL DE 2022.
Plazo de Ejecución	SEIS (06) MESES
Plazo Prorroga No. 01	UN (01) MES

FORMATO DE INSPECCIÓN Y DIAGNOSTICO	INFORME No. 21012022
--	-------------------------

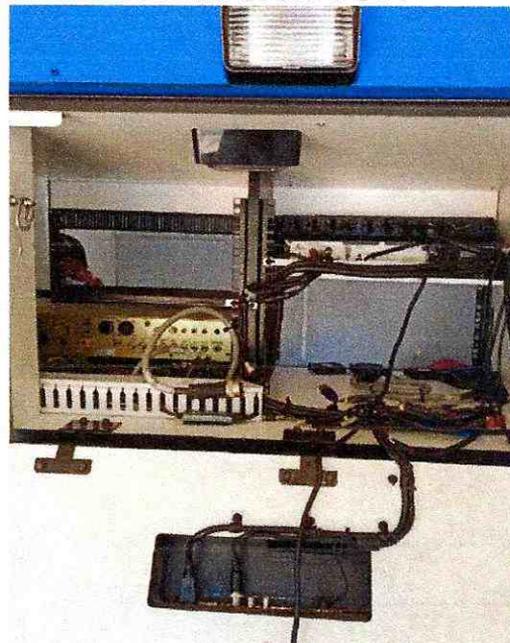
FIGURA 4. REVISIÓN CABLEADO EQUIPO DE INSPECCION CCTV

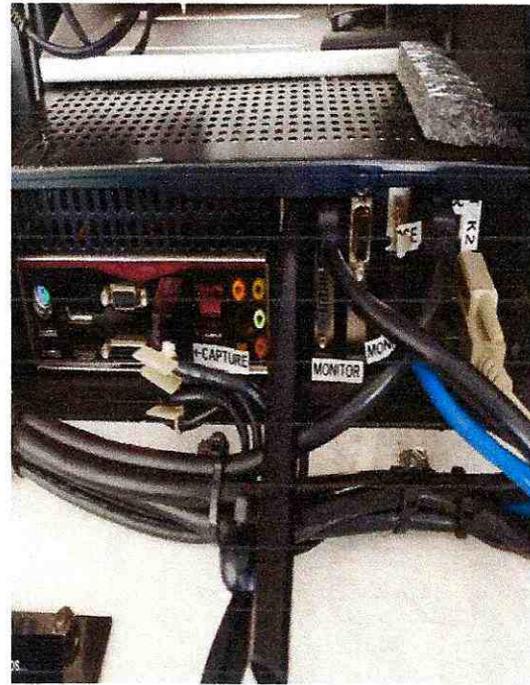
FIGURA 6. REVISION CABLEADO EQUIPO DE INSPECCION CCTV

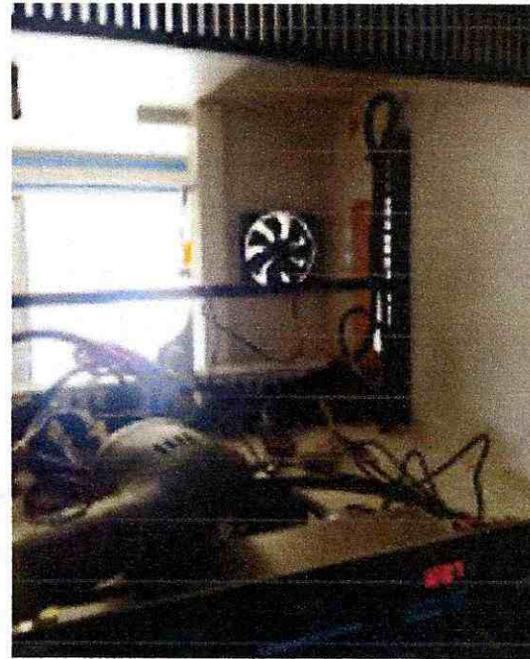
FIGURA 8. MANTENIMIENTO AJUSTE Y LIMPIEZA INTERIORES

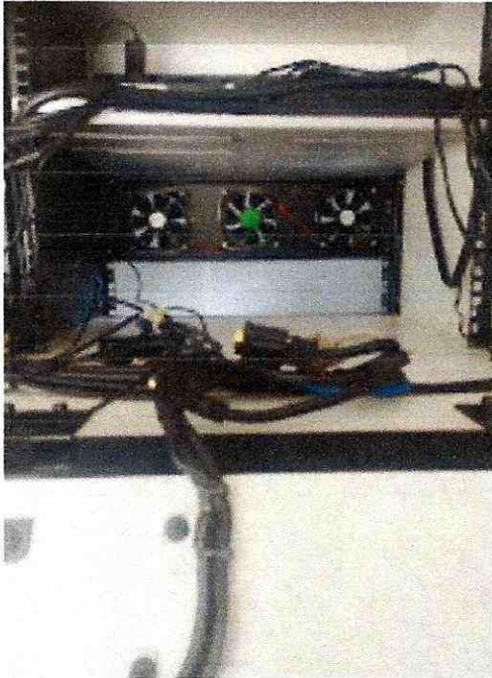
FIGURA 9. MANTENIMIENTO AJUSTE Y LIMPIEZA INTERIORES

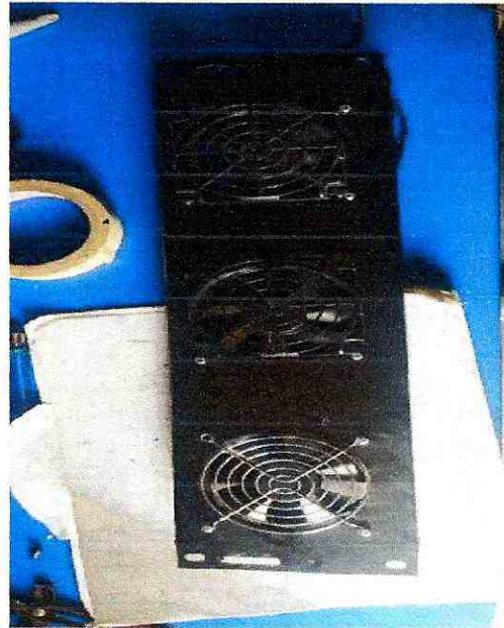
FIGURA 10. MANTENIMIENTO EQUIPOS ELECTRONICOS

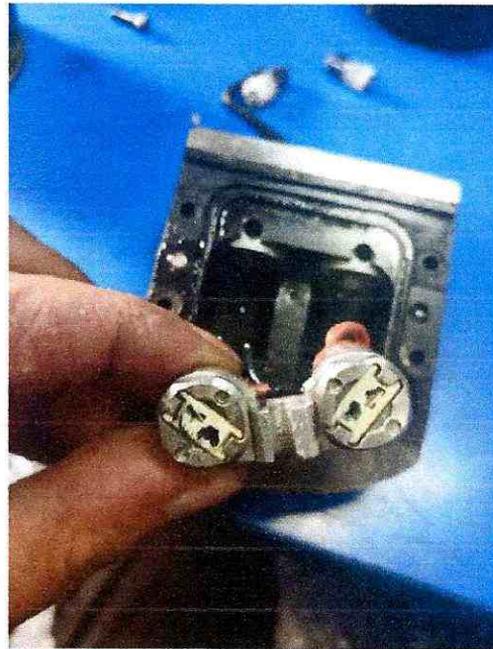
FIGURA 2. SULFATACION EN
CONECTORES DE CAMARA

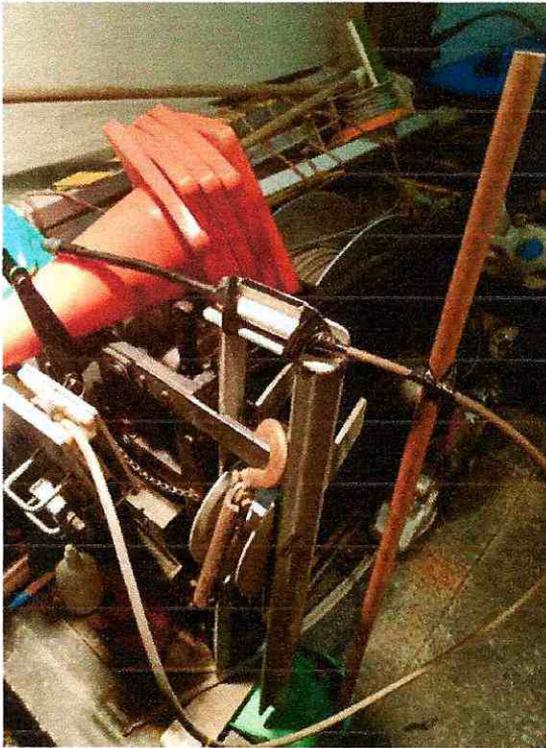
FIGURA 5. CAMBIO DE CONECTOR Y FUNDICION RESINA

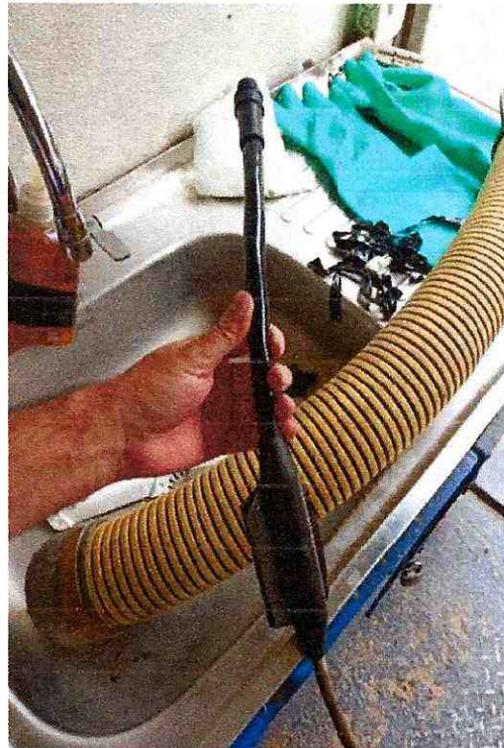
FIGURA 6. CAMBIO DE CONECTOR Y FUNDICION RESINA

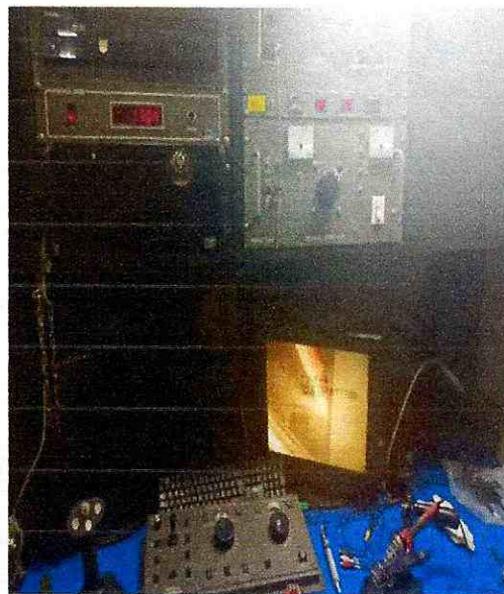
FIGURA 10. PRUEBAS DE FUNCIONAMIENTO

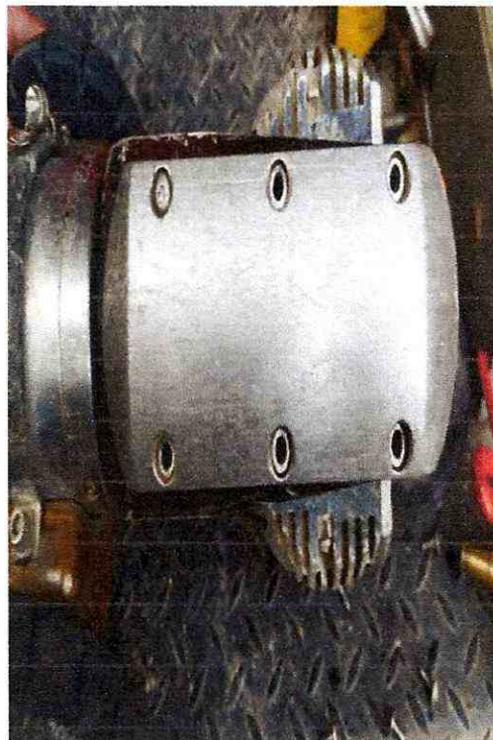
FIGURA 6. REVISION CABEZOTE CAMARA

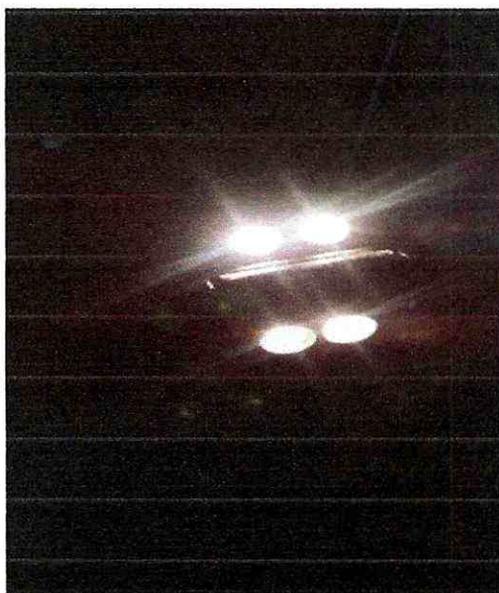
FIGURA 9. AJUSTE Y PUESTA EN FUNCIONAMIENTO LUCES Y ROTACION CAMARA

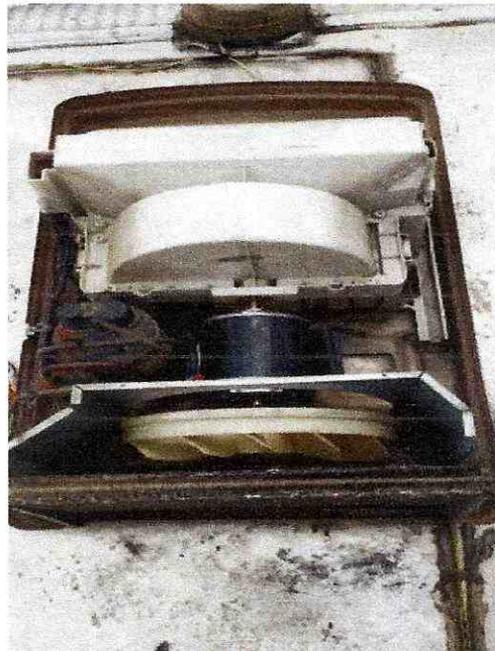
FIGURA 2. DESARME AIRE
ACONDICIONADO

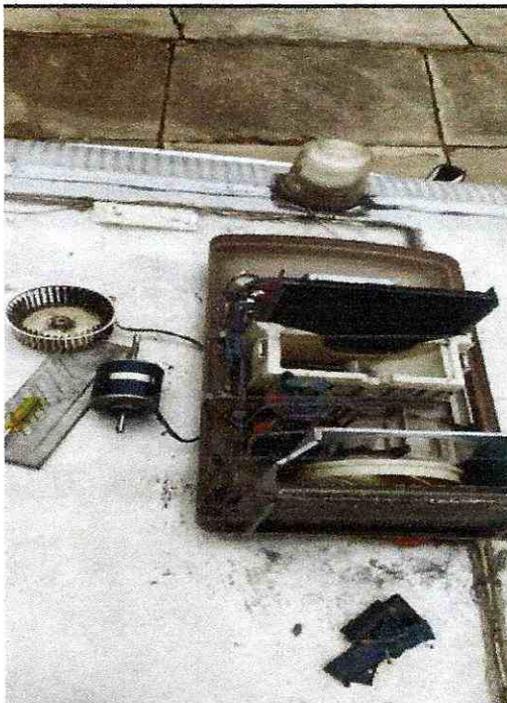
FIGURA 3. DESARME AIRE
ACONDICIONADO

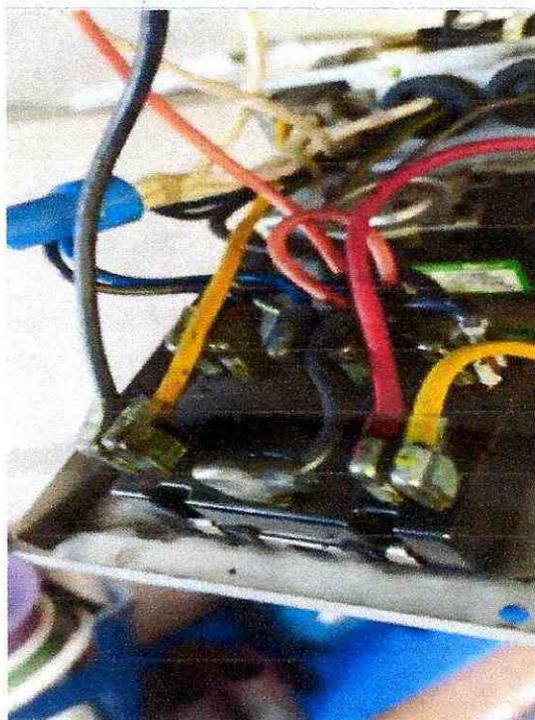
FIGURA 5. REVISION ELECTRICA

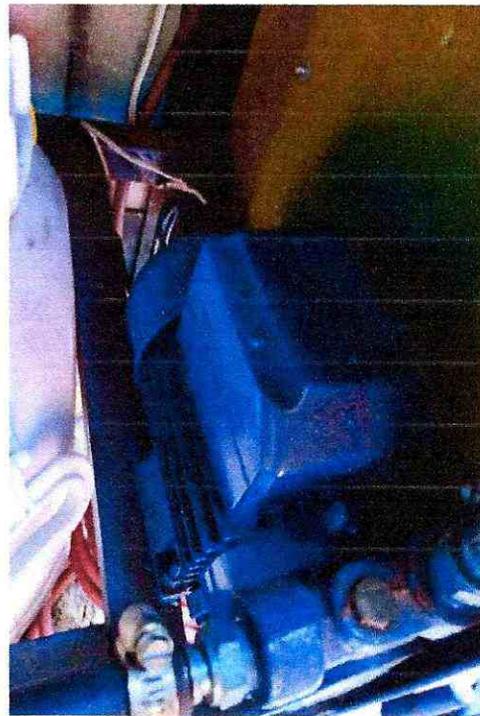
FIGURA 2. REVISIÓN EN BOMBA DE
AGUA

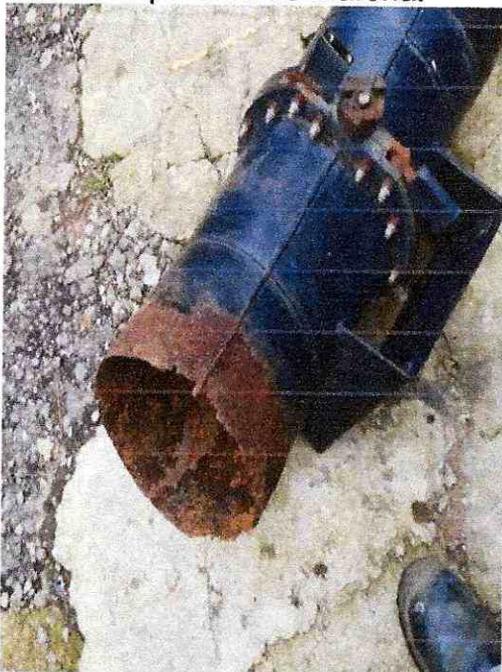
FIGURA 7. Ducto alivio erosionado

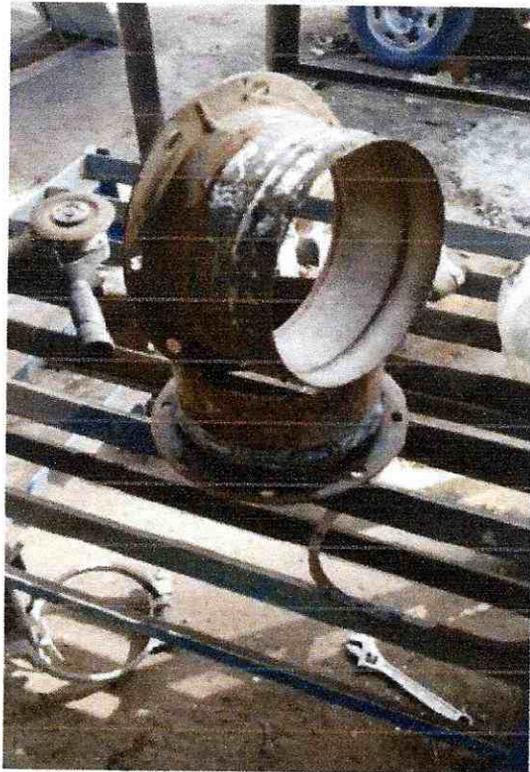
FIGURA 11. Ducto para mangueras

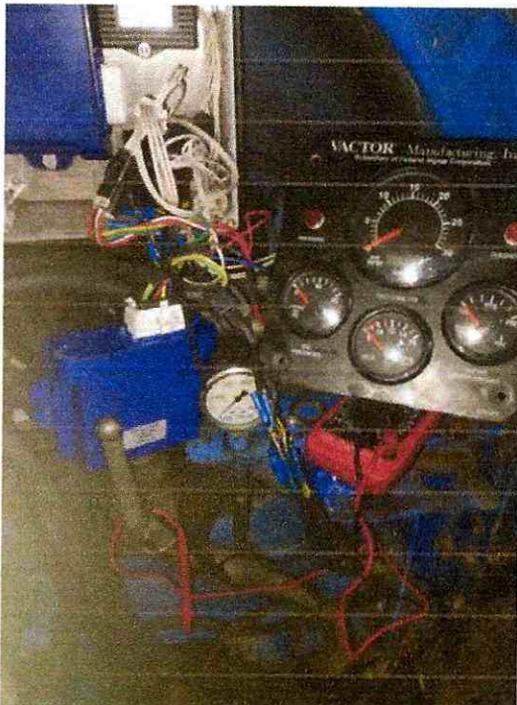
FIGURA 15. Revisión técnica módulos de control, indicadores de medición

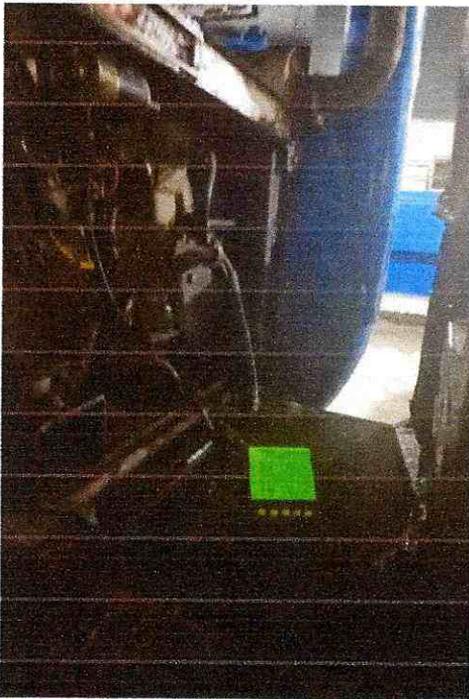
FIGURA 17. Revisión técnica motor auxiliar

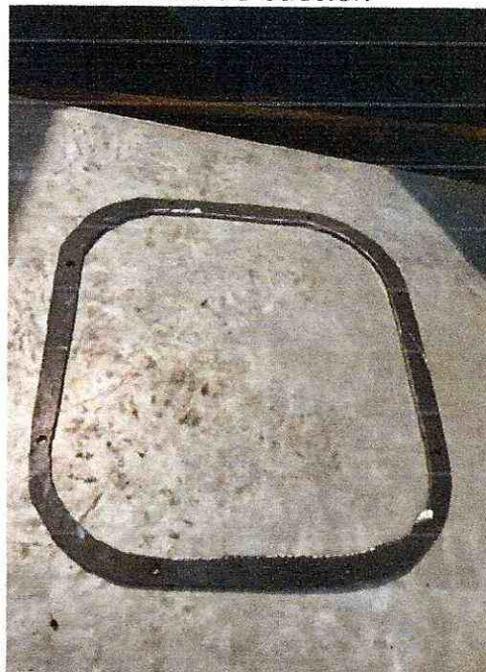
FIGURA 44. Marco interno sello

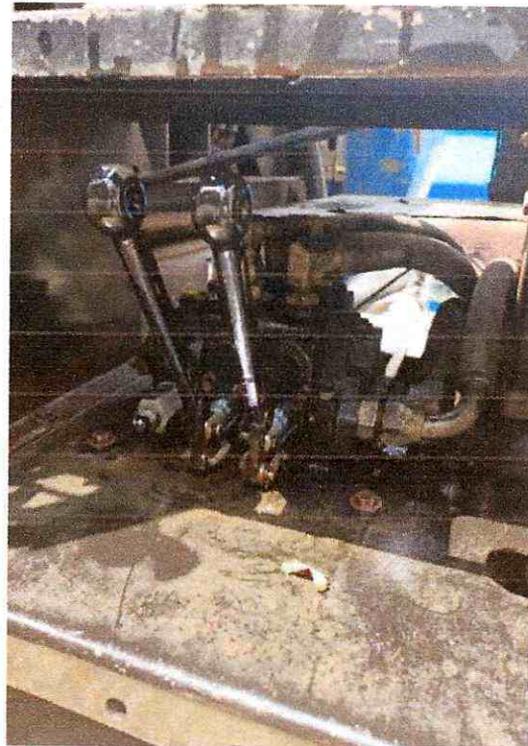
FIGURA 48. Mantenimiento mando de control

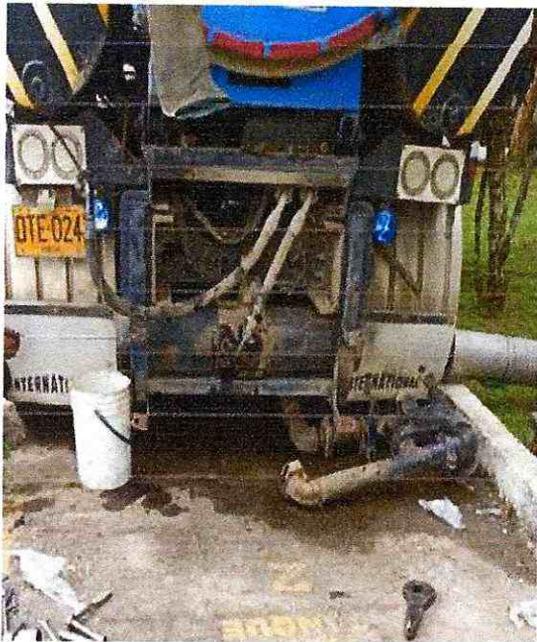
FIGURA 49. Revisión y desmontaje bomba de agua

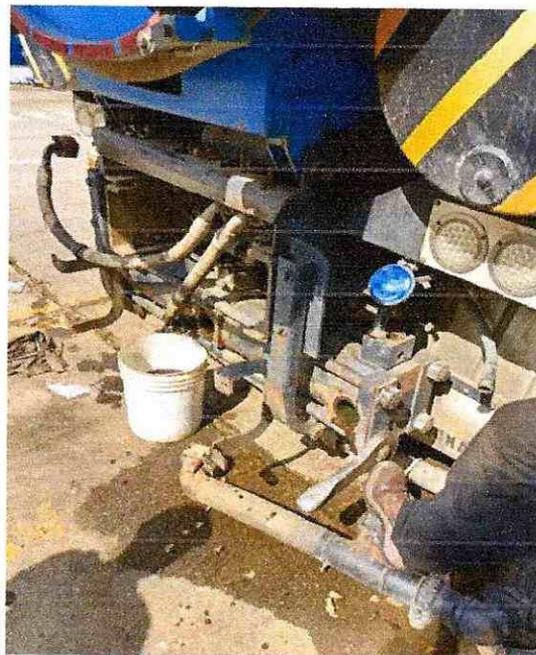
FIGURA 50. Revisión y desmontaje bomba de agua

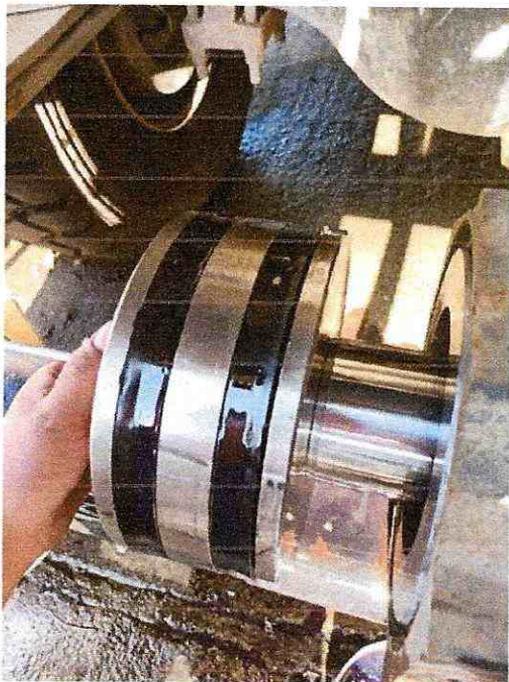
FIGURA 51. Revisión y desmontaje bomba de agua, pistón recostado con empaque picado

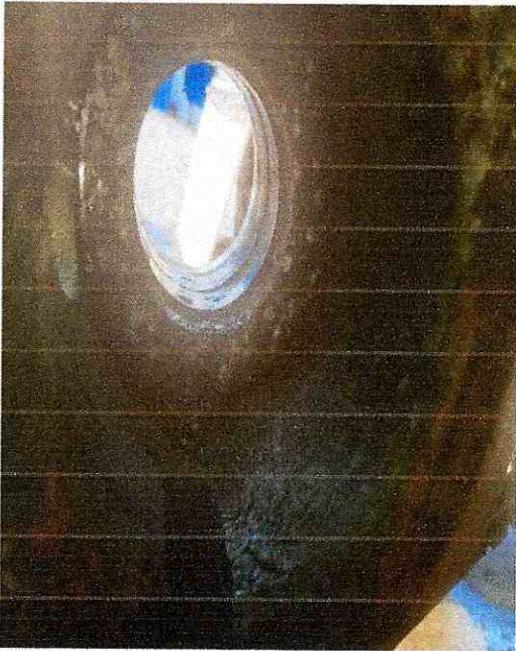
FIGURA 53. Erosión interna bomba de agua

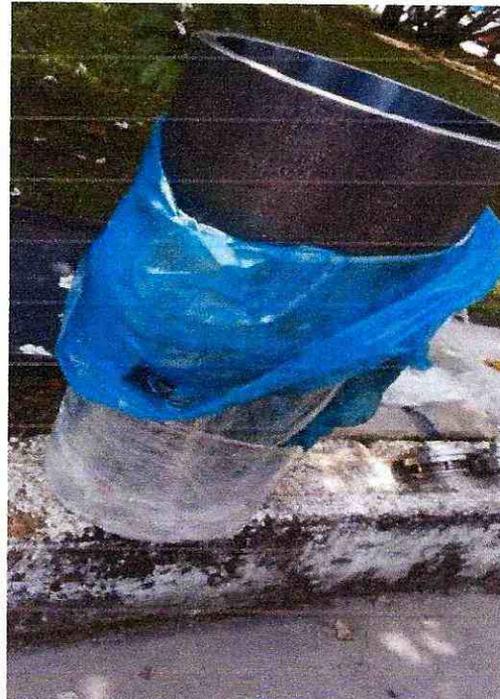
FIGURA 56. Camisa de agua nueva para ensamble

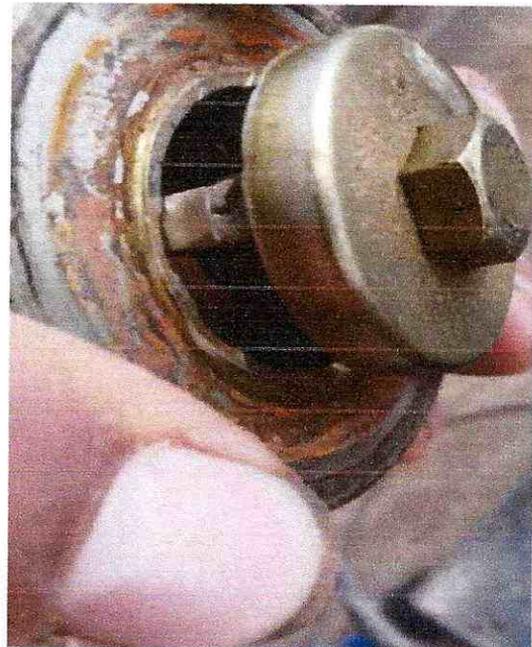
FIGURA 58. Válvula de retención de 2" erosionada con pérdida de material

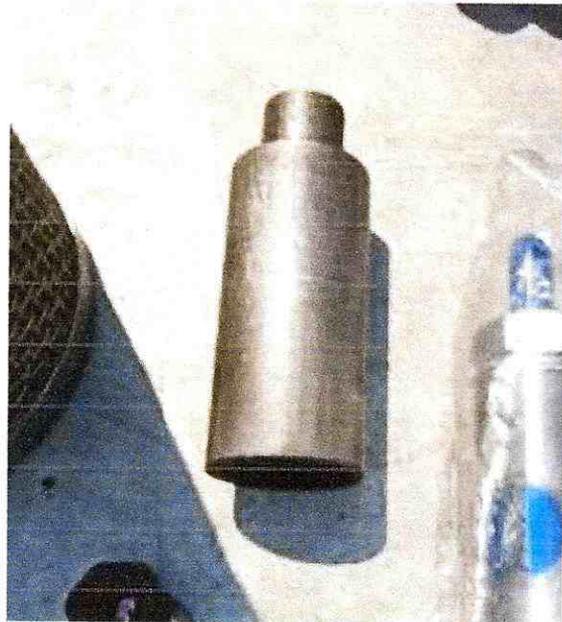
FIGURA 62. Pistoncillo nuevo

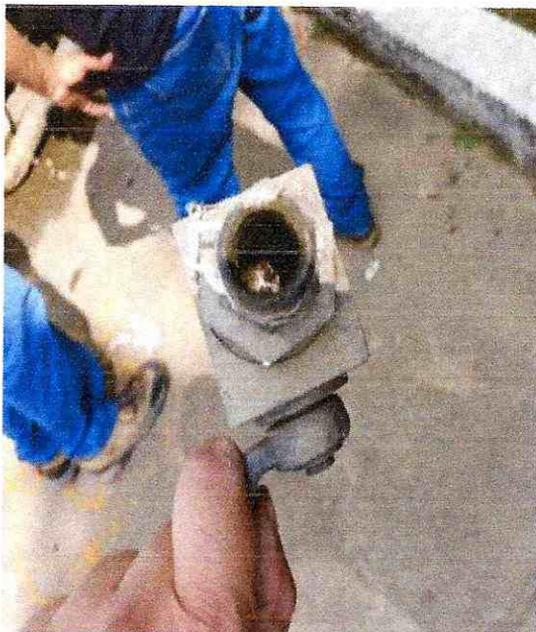
FIGURA 63. Revisión y desmontaje
bomba de agua

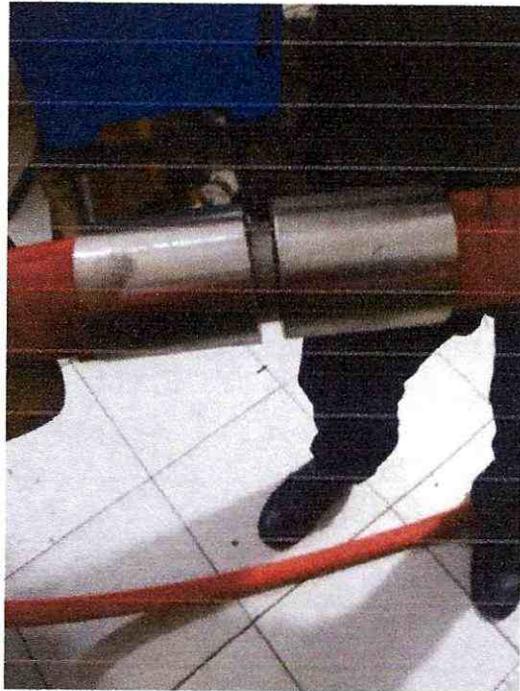
FIGURA 66. Acople nuevo para manguera de sondeo

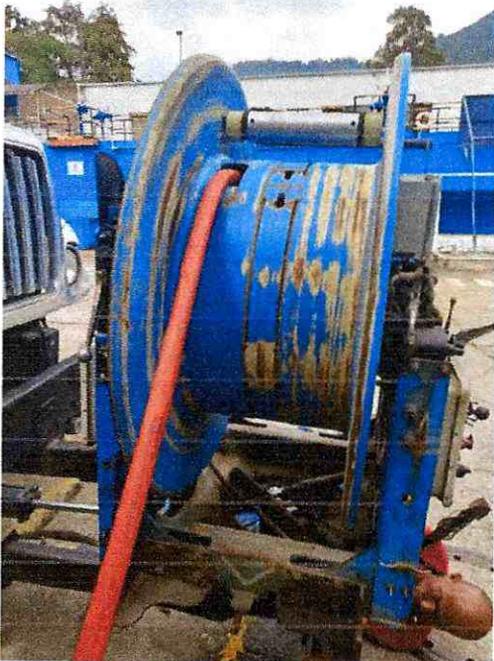
FIGURA 67. Desmonte carretel manguera de sondeo

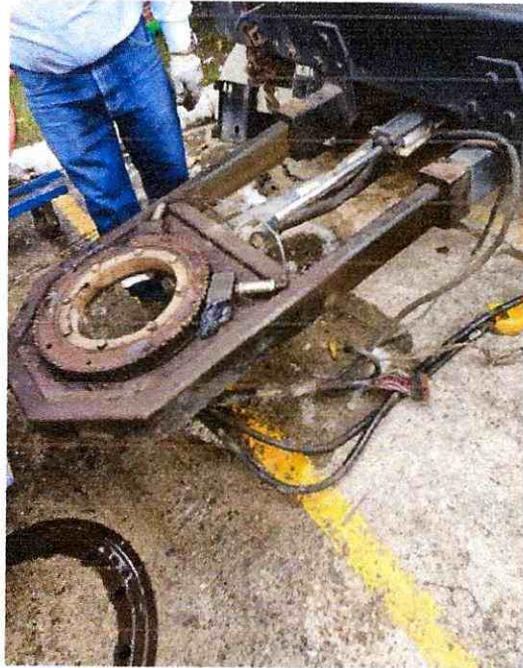
FIGURA 68. Desmonte carretel, revisión rodamientos lineal y rotativo

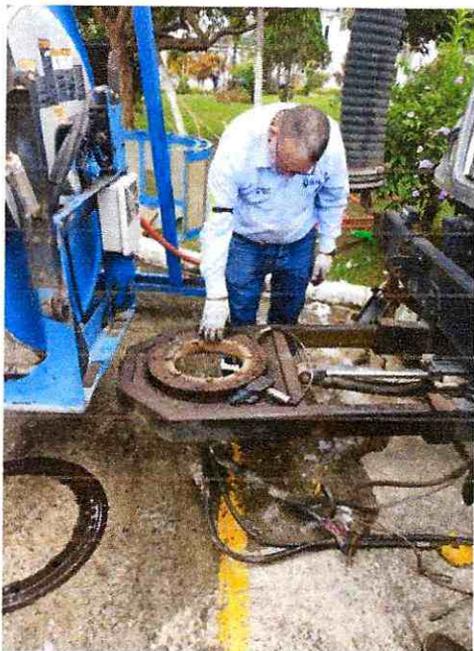
FIGURA 69. Revisión rodamientos y cilindros trinquete

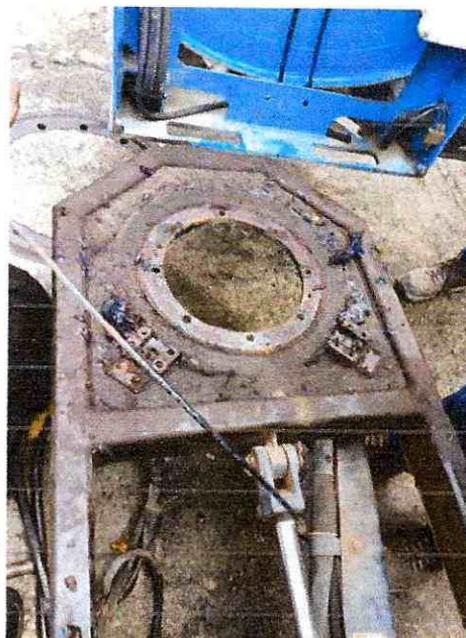
FIGURA 72. Desmontaje completo base carretel

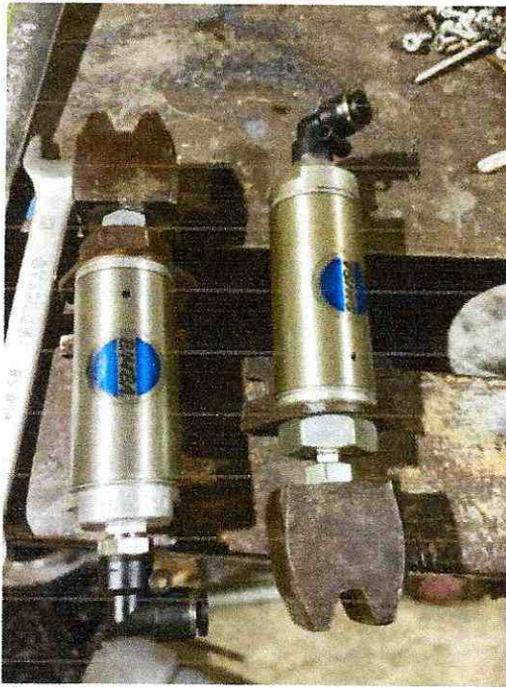
FIGURA 73 Cilindros nuevos para montaje

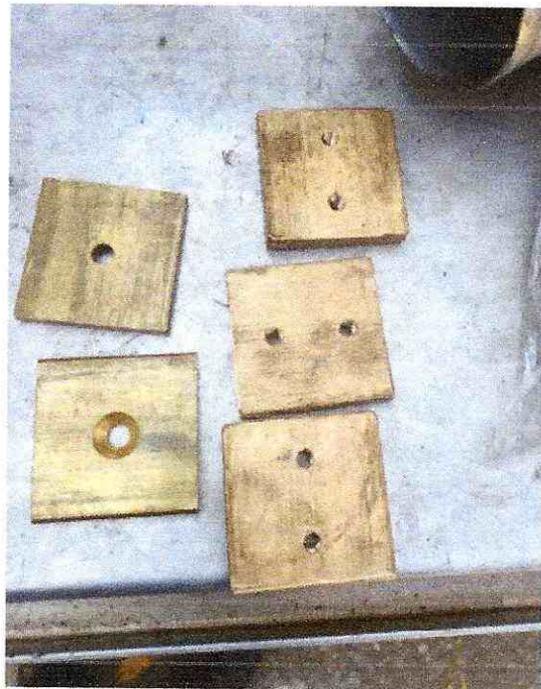
FIGURA 74. Bujes para rodamiento lineal

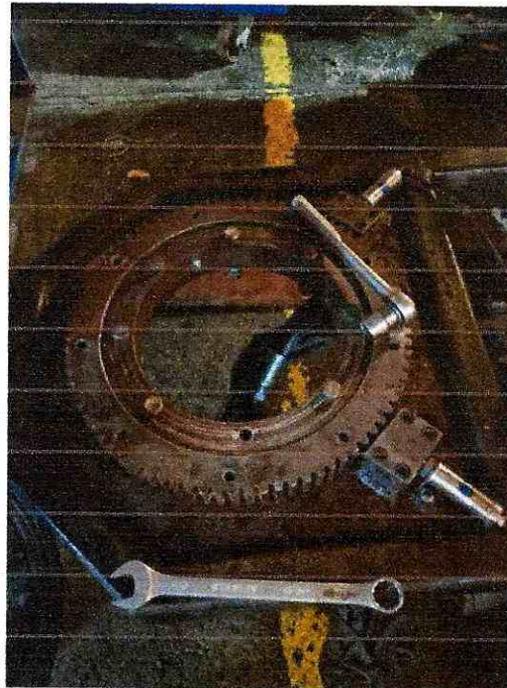
FIGURA 76. Montaje de base carretel con rodamientos internos nuevos

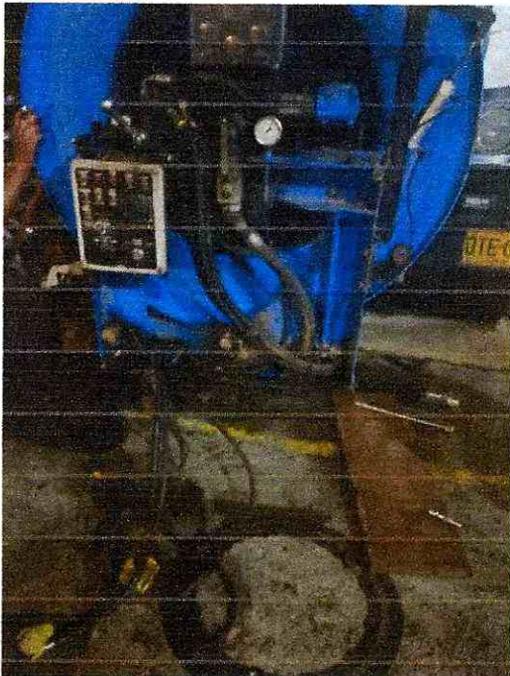
FIGURA 77 montaje carretel en base reparada

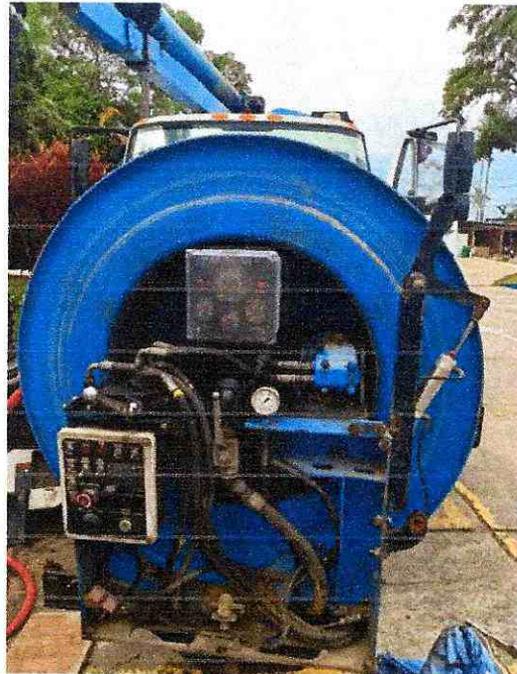
FIGURA 78. Ajuste en carretel ensamblado

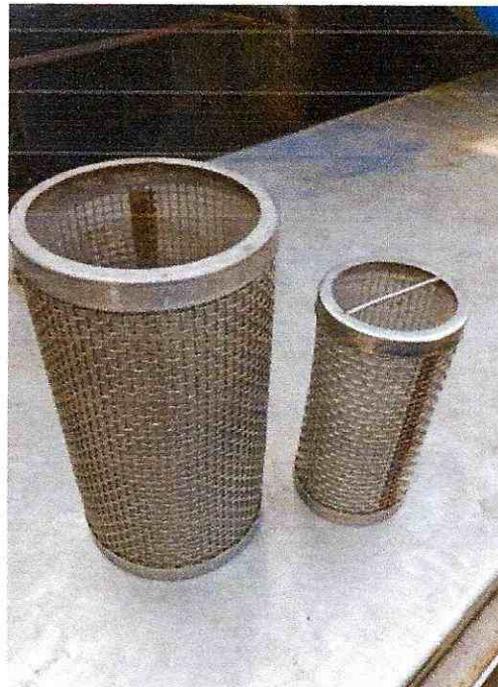
FIGURA 80. Filtros nuevos

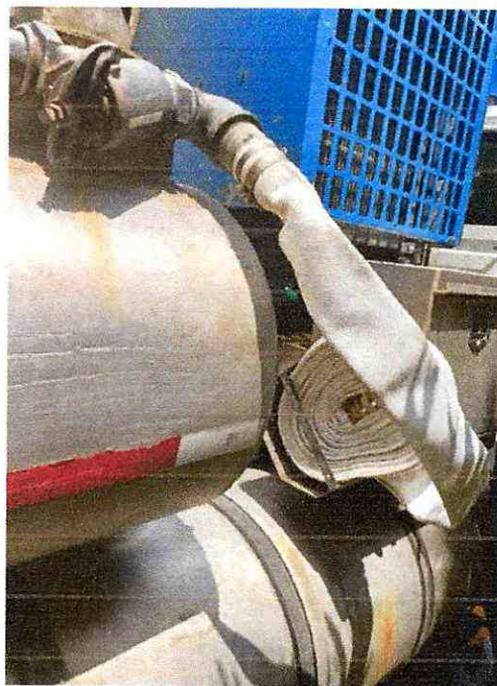
FIGURA 82. Manguera de llenado de agua nueva

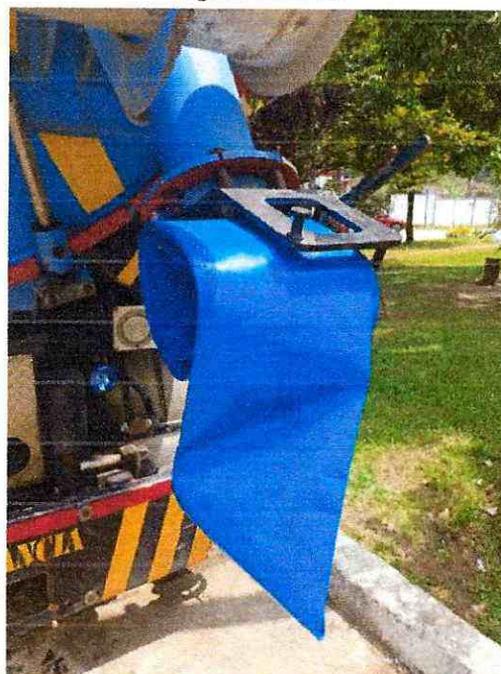
FIGURA 84. Montaje manguera drenaje nuevo

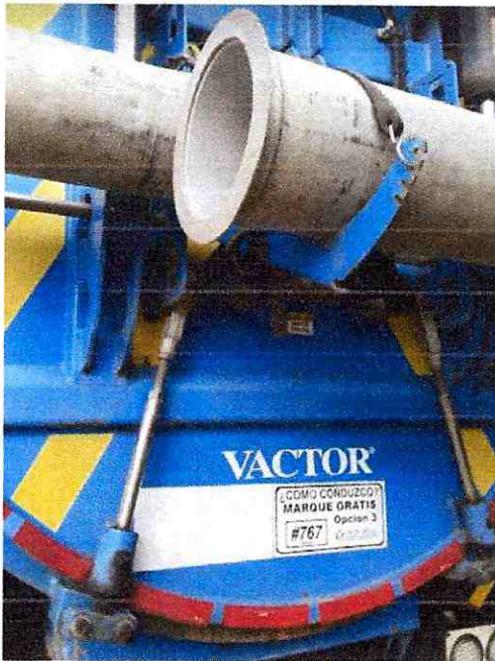
FIGURA 85 instalación de caucho de sujeción tubos vacío

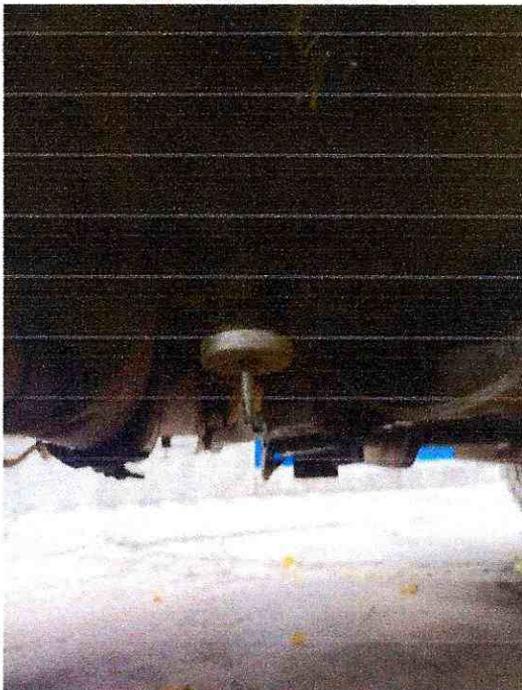
FIGURA 3. CAMBIO DE TAPON DE TANQUE

PROCEDIMIENTO:	<p>Se procedió al desmonte de la tapa frontal y se dio ajuste y calibración a la cadena de tracción del carretel frontal, dejándolo operativo.</p> <p>Se procedió a reemplazar los tapones de los tanques de agua y se corrigieron las fugas de agua en tanques.</p> <p>Se realizaron pruebas de funcionamiento del equipo de succión y quedo operando correctamente.</p>		
ESTADO:	El equipo de succión se encuentra operativo

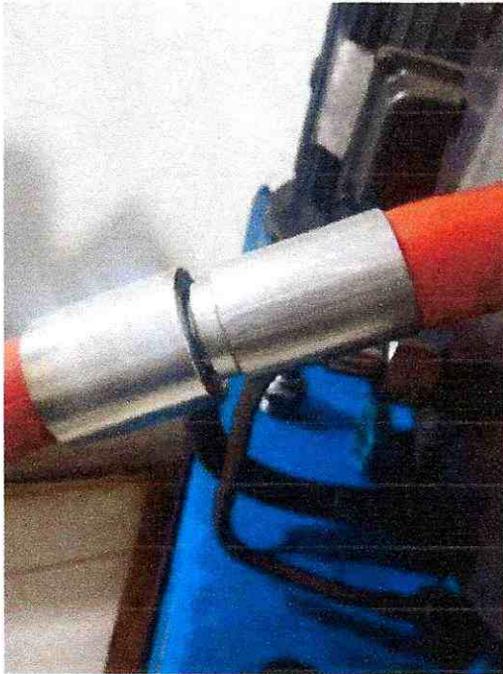
FIGURA 5. REPARACION
MANGUERA DE SONDEO

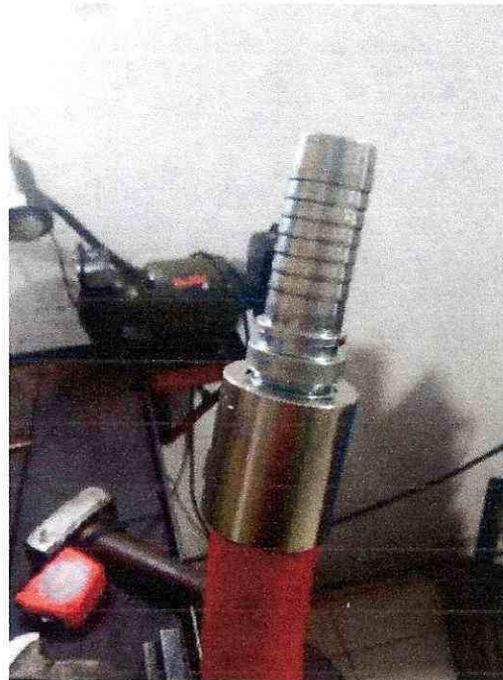
FIGURA 6. REPARACION
MANGUERA DE SONDEO

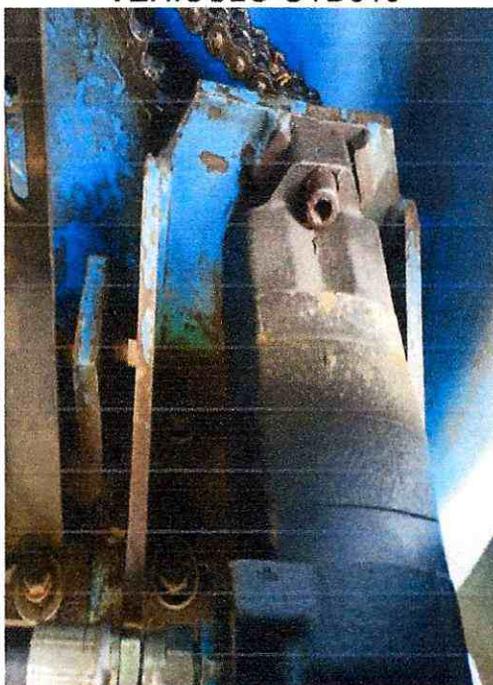
FIGURA 3. AJUSTE Y TORQUE EN MOTOR HIDRAULICO

<p>ayudar al operador en el proceso de devanado de la manguera en el carrete y así prevenir incidentes en la operación.</p> <p>Se ajusto el motor hidráulico del carrete el cual estaba suelto y producía golpeteo durante su uso, se torqueo y se le dieron las tolerancias permitidas para su normal funcionamiento.</p> <p>La manguera de sondeo se reemplazo por una nueva debido al desgaste excesivo que tenía.</p> <p>Se reemplazaron los flanches que presentaban deterioro y se instalaron nuevamente, verificando su normal operación y hermeticidad.</p> <p>Se instalo un caucho aislante entre el cinturón y el tanque para prevenir rotura del mismo y garantizar su normal funcionamiento.</p>
ESTADO:	El equipo de succión se encuentra operativo
RECOMENDACIONES:	<p>Se debe programar los mantenimientos preventivos a los equipos de acuerdo a tablas de mantenimiento y reemplazar las partes con deterioro. de acuerdo a las horas de trabajo del equipo.</p> <p>El mantenimiento preventivo se deberá programar con anterioridad, para la consecución de los repuestos y evitar paradas de la maquinaria.</p> <p>La importancia de que el personal operativo y auxiliares conozcan la máquina que están operando, es muy importante, ya que de esta forma evitara sobre costos en mantenimiento debido a que todos los días, el personal deberá reportar cualquier anomalía en el equipo y adicional a esto el personal operativo, deberá realizar trabajos de mantenimiento básicos, engrase básico a las partes rotativos de mayor consumo, con el equipo totalmente apagado y siguiendo protocolos de seguridad y limpieza, para conservar el equipo en buenas condiciones operativas.</p>

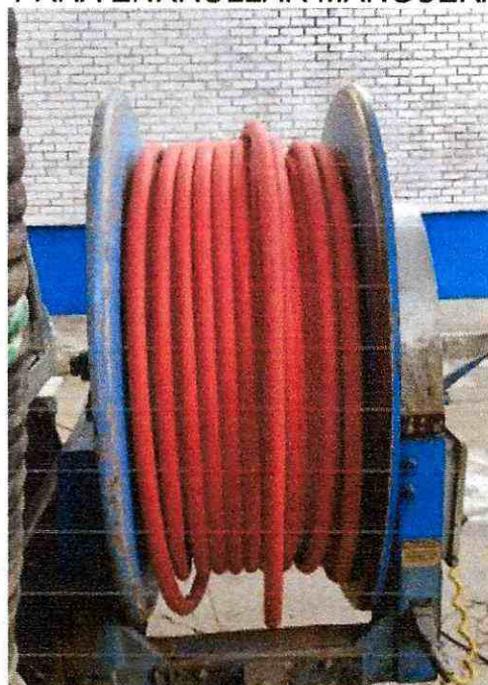
FIGURA 4. CAMBIO MANGUERA DE SONDEO

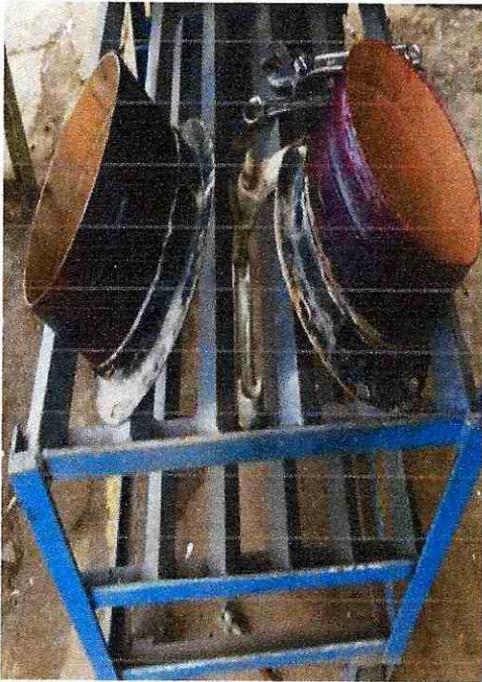
FIGURA 5. REEMPLAZO DE FLANCHES EN SISTEMA DE SUCCION.

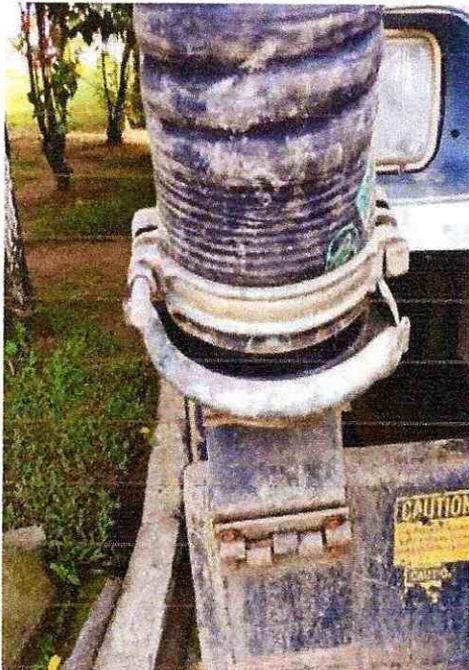
FIGURA 7. INSTALACION FLANCHES EN SISTEMA DE SUCCION.

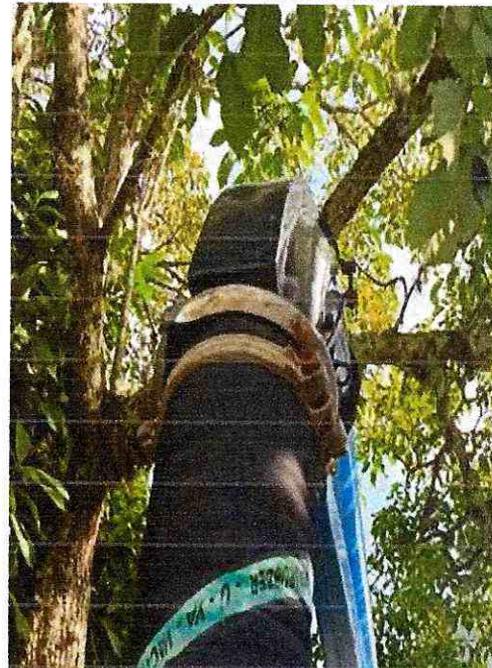
FIGURA 8. INSTALACION FLANCHES EN SISTEMA DE SUCCION

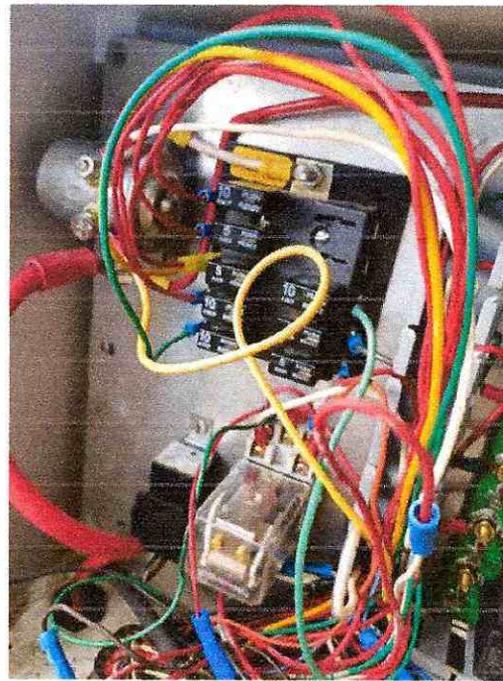
TITULO:	MANTENIMIENTO PREVENTIVO		
SOLICITUD:	BOTON DE SWITCH MASTER INOPERATIVO		
MARCA EQUIPO:	VACTOR	SIMBOLO/PLACA	OTD-919
VALORACIÓN:	De acuerdo a la solicitud se realizó la revisión técnica del sistema eléctrico para verificar que falla se encontraba, se revisaron los paneles y se dio ajuste a los conectores que estaban sueltos y se encontró un corto circuito.		
PROCEDIMIENTO:	De acuerdo a las fallas encontradas tuvo que ser reparado el corto circuito, ya que ocasionaba que los fusibles brakers se aislaran y se quemara un fusible principal. Este se reemplazo para su normal funcionamiento.		
ESTADO:	El equipo de succión se encuentra operativo		
RECOMENDACIONES:	Se debe programar los mantenimientos preventivos a los equipos de acuerdo a tablas de mantenimiento y reemplazar las partes con deterioro. de acuerdo a las horas de trabajo del equipo. El mantenimiento preventivo se deberá programar con anterioridad, para la consecución de los repuestos y evitar paradas de la maquinaria.

FIGURA 2. REVISIÓN TÉCNICA FUSIBLES SISTEMA ELECTRICO

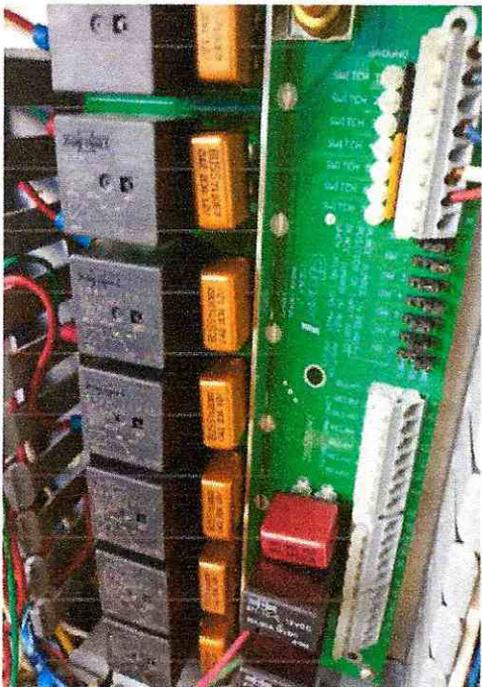
FIGURA 3. REVISIÓN TÉCNICA TARGETA ELECTRONICA

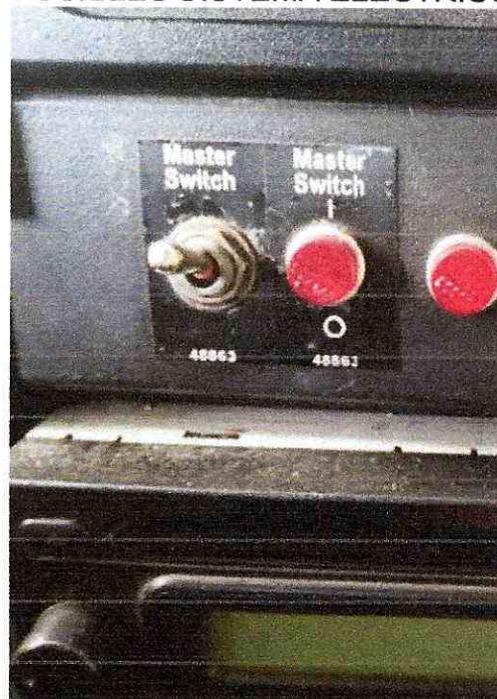
FIGURA 4. REVISIÓN TÉCNICA SISTEMA ELECTRICO

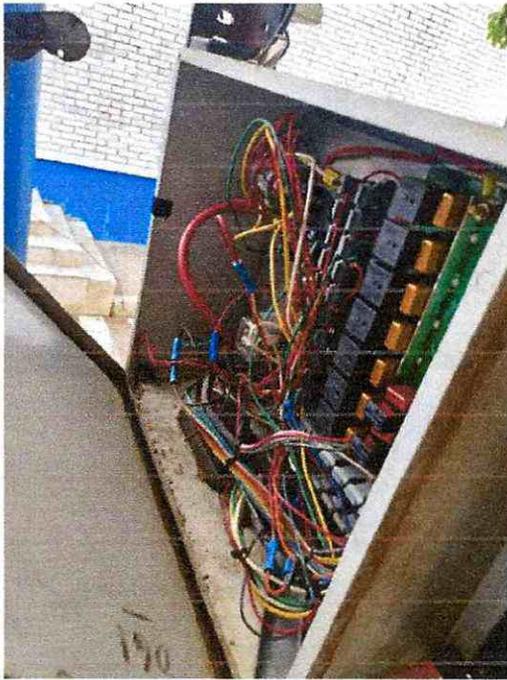
FIGURA 5. REVISIÓN TÉCNICA
ELIMINACION CORTO ELECTRICO

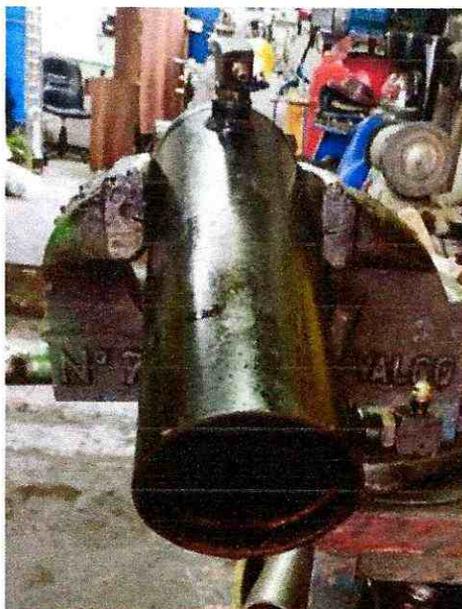
FIGURA 3. DESARME DE CILINDRO HIDRAULICO LEVANTE BOOM

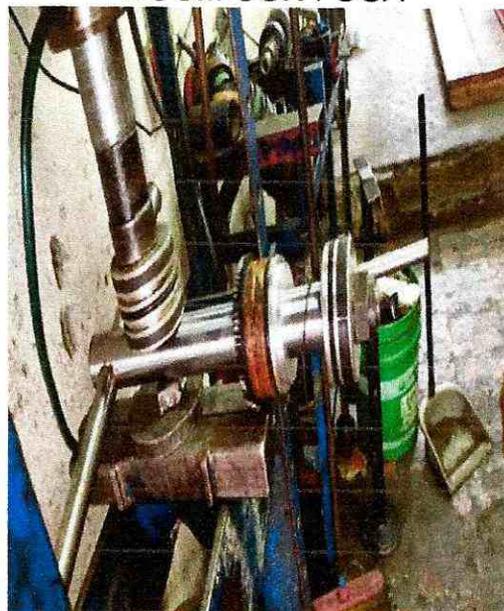
FIGURA 4. DESARME CILINDRO HIDRAULICO LEVANTE BOOM

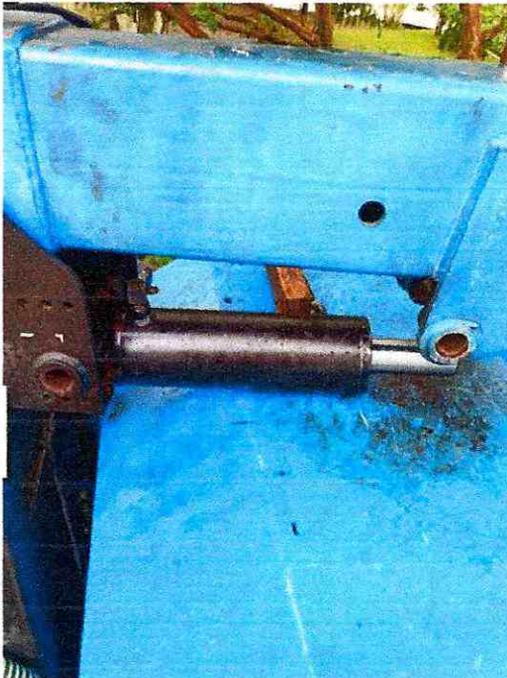
FIGURA 5. MONTAJE DE CILINDRO HIDRAULICO REPARADO LEVANTE BOOM

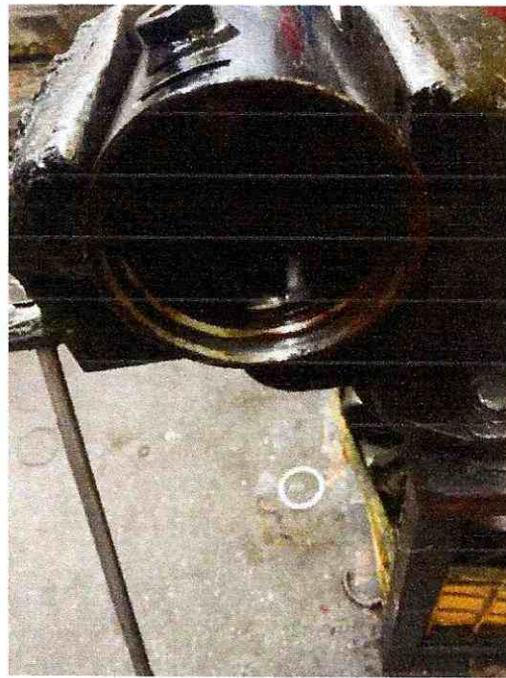
FIGURA 6. DESARME CILINDRO HIDRAULICO LEVANTE CARRETEL

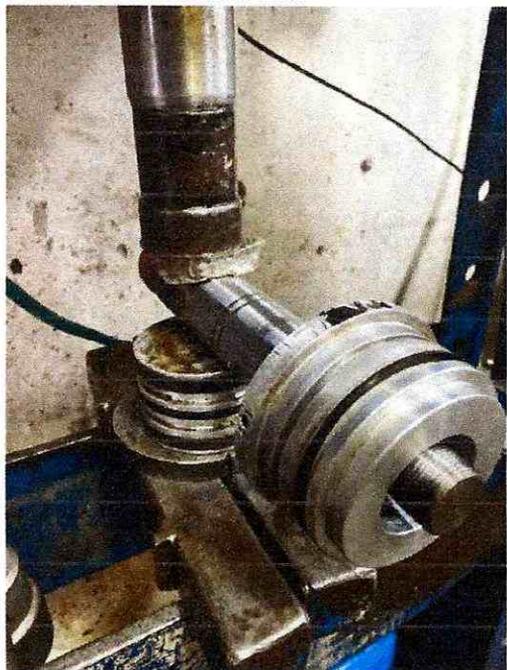
FIGURA 7. DESARME CILINDRO HIDRAULICO LEVANTE CARRETEL

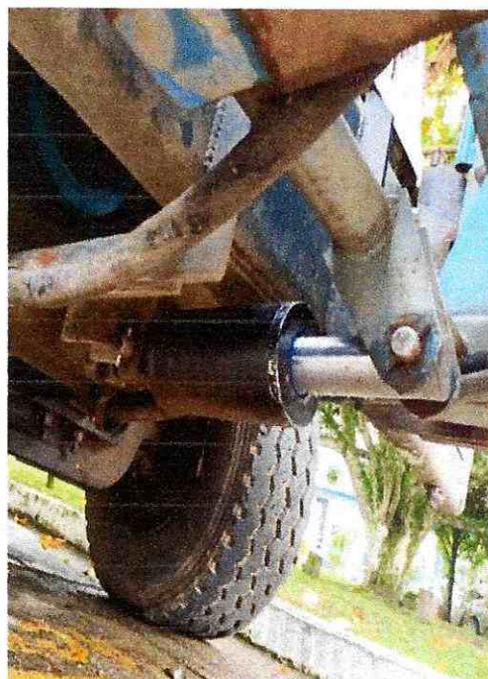
FIGURA 8. MONTAJE CILINDRO HIDRAULICO REPARADO LEVANTE CARRETEL

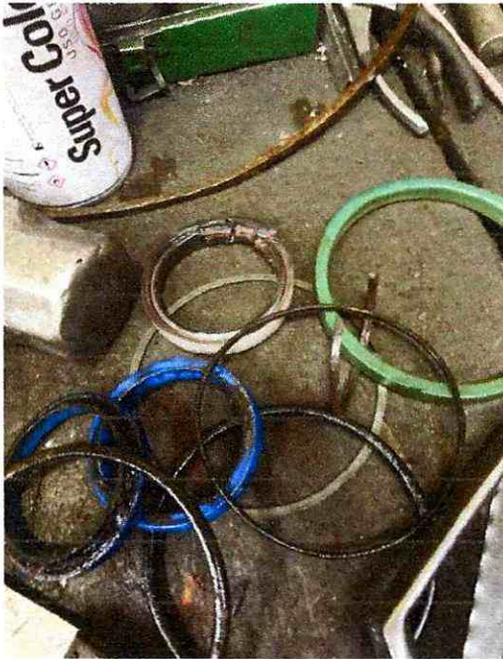
FIGURA 9. SELLOS Y EMPAQUES EN MAL ESTADO
