DOCUMENTOS ACTA 02 CONT 0112-21 UT INTEC SIMIN

REF: ENVIO SOPORTES PARA TRAMITE DE CUENTA DEL CONTRATO DE SUMINISTRO N° 112 del 11 de AGOSTO de 2021 – UNION TEMPORAL INTEC-CSIMIM.

Contrato No.	112 DEL 11 DE DE AGOSTO DE 2021.
Objeto	"MANTENIMIENTO PREVENTIVO, CORRECTIVO Y SUMINISTRO DE REPUESTOS PARA LOS EQUIPOS DE INSPECCIÓN DE REDES (ROBOT) DE LOS VEHICULOS CON PLACA OTD 918, OTE 022 Y OET 017 Y PRESIÓN – SUCCIÓN DE LODOS MARCA VACTOR, INSTALADOS SOBRE LOS VEHÍCULOS INTERNATIONAL, PLACAS OTD 919, OTE 024 Y OET 019 DE PROPIEDAD DEL IBAL S.A. ESP OFICIAL"
Valor Total	TRESCIENTOS MILLONES DE PESOS (\$300.000.000.00) MCTE.
Valor Adición No. 01	CIEN MILLONES DE PESOS (\$100.000.000.00) MCTE
Valor Total	CUATROCIENTOS MILLONES DE PESOS (\$400.000.000.00) MCTE
Contratista	UNION TEMPORAL INTEC SIMIN – RL. WILSON IGNACIO BONILLA TORRES.
Supervisor	JAVIER PIEDRAHITA SARMIENTO – Profesional Especializado III Gestión Recursos Físicos Y Servicios Generales.
Fecha de Inicio	08 DE SEPTIEMBRE DE 2021
Fecha de terminación	07 DE ABRIL DE 2022.
Plazo de Ejecución	SEIS (06) MESES
Plazo Prorroga No. 01	UN (01) MES

FORMATO DE INSPECCIÓN Y DIAGNOSTICO	INFORME No. 21012022
--	-------------------------

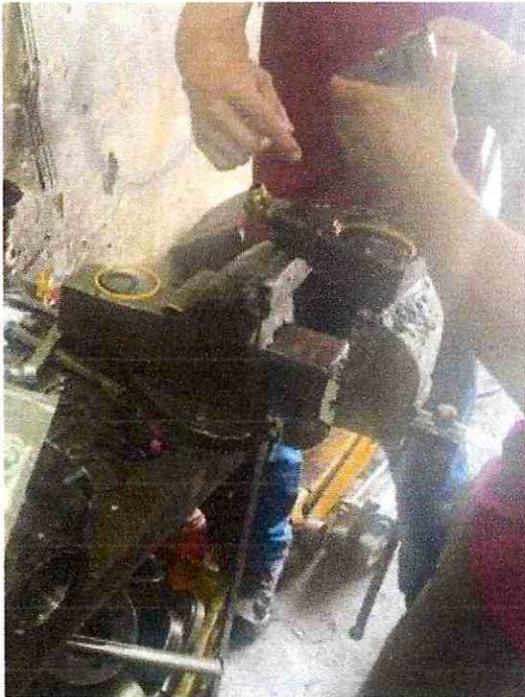
FIGURA 13. DESARME BOMBA
HIDRAULICA

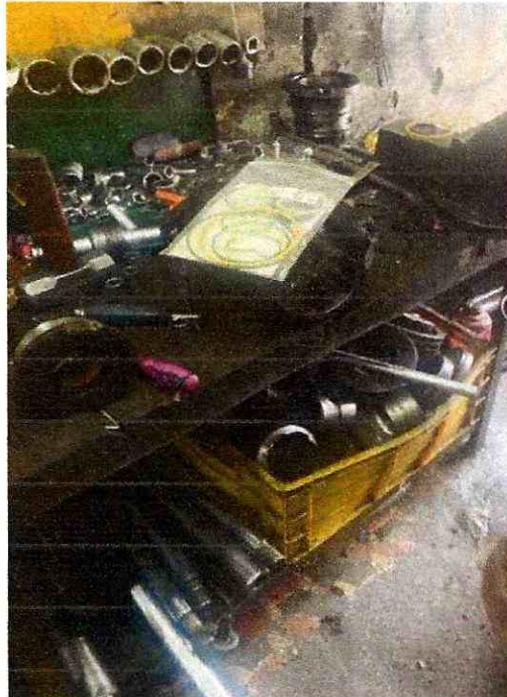
FIGURA 14. DESARME BOMBA
HIDRAULICA

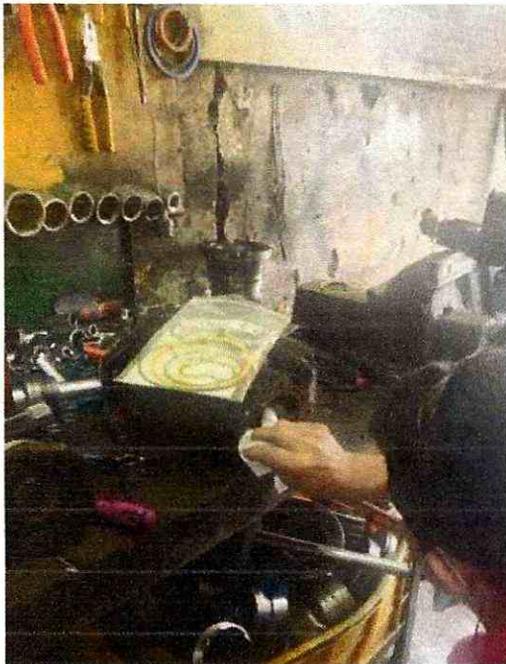
FIGURA 15. SELLOS Y EMPAQUES,
ARMADO BOMBA HIDRAULICA

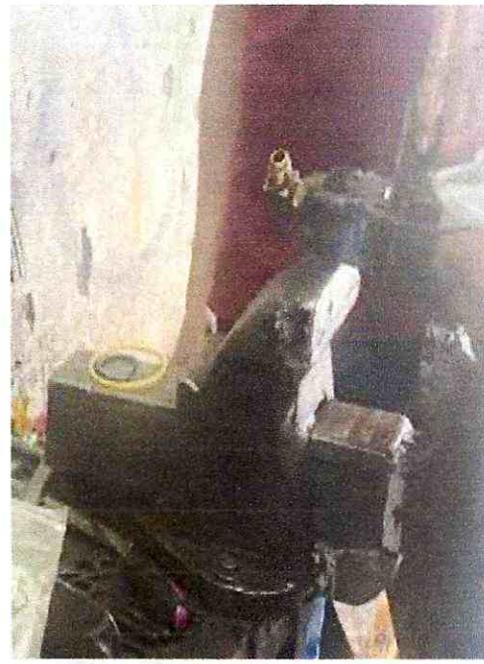
FIGURA 16. SELLOS Y EMPAQUES,
ARMADO BOMBA HIDRAULICA

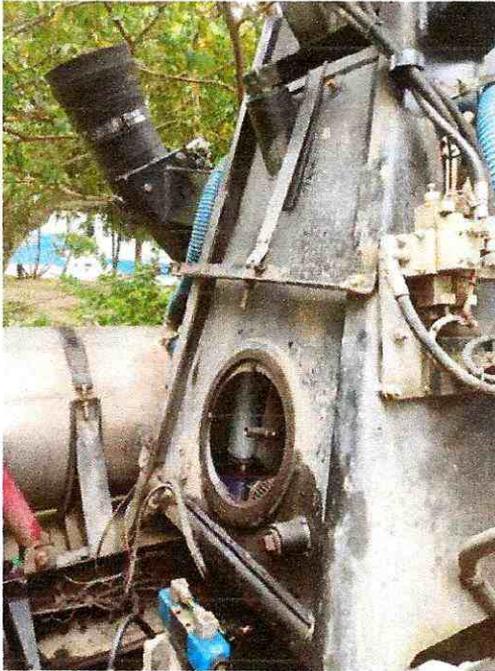
FIGURA 17. MANTENIMIENTO
TANQUE ALMACENAMIENTO ACEITE
HIDRAULICO

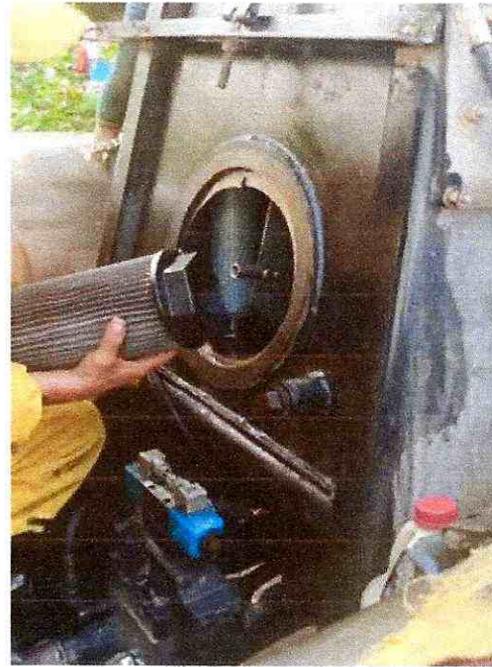
FIGURA 18. MANTENIMIENTO
TANQUE ALMACENAMIENTO ACEITE
HIDRAULICO

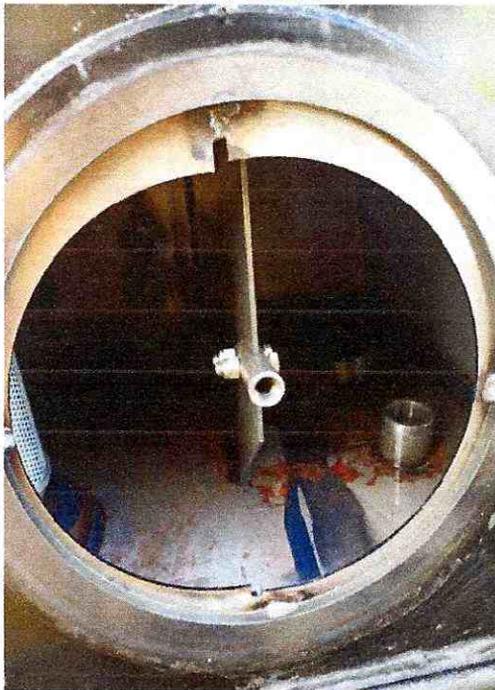
FIGURA 19. MANTENIMIENTO
TANQUE ALMACENAMIENTO ACEITE
HIDRAULICO

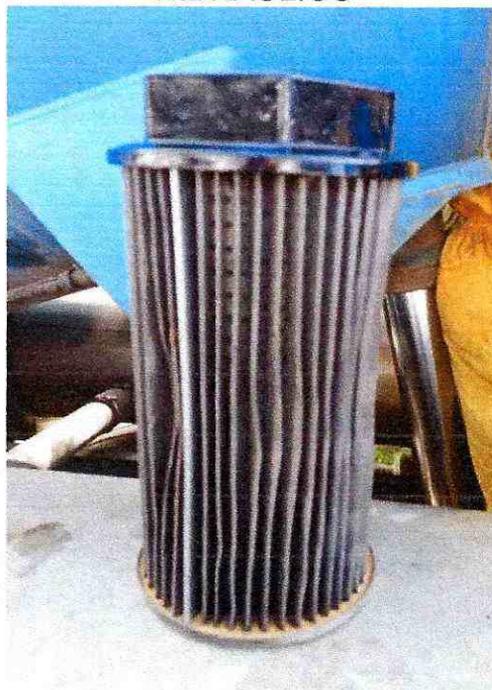
FIGURA 20. MANTENIMIENTO
FILTRO INTERNO TANQUE
ALMACENAMIENTO ACEITE
HIDRAULICO

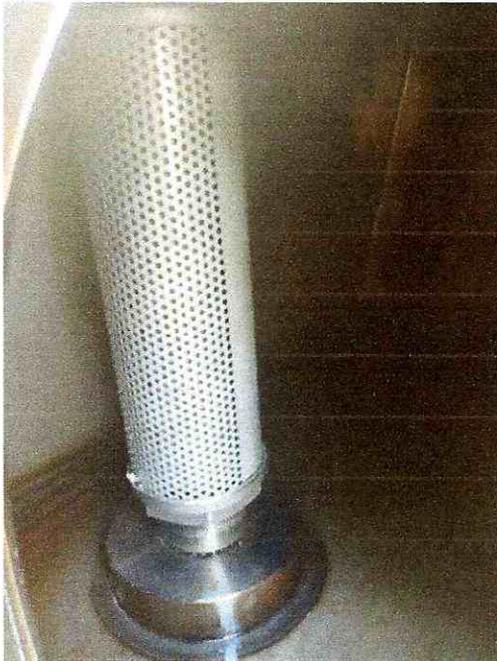
FIGURA 21. MANTENIMIENTO
FILTRO INTERNO TANQUE
ALMACENAMIENTO ACEITE
HIDRAULICO

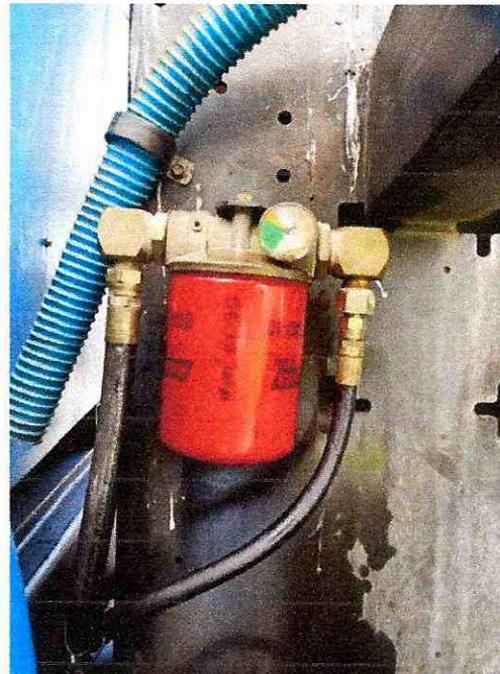
FIGURA 22. CAMBIO DE FILTRO
HIDRAULICO EXTERNO

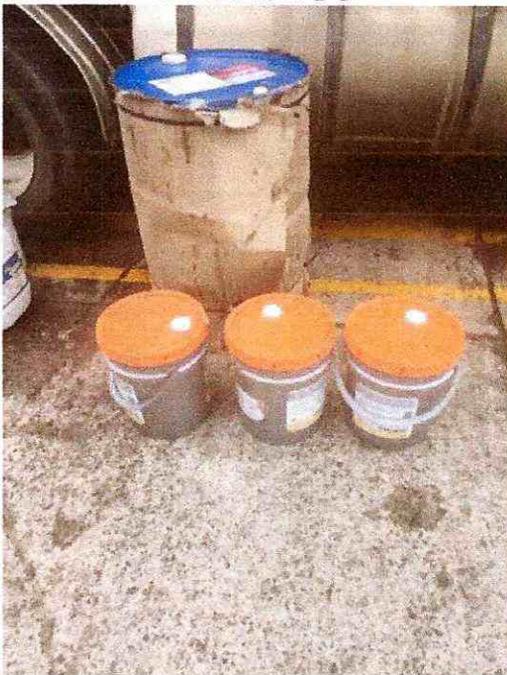
FIGURA 23. CAMBIO DE ACEITE
HIDRAULICO

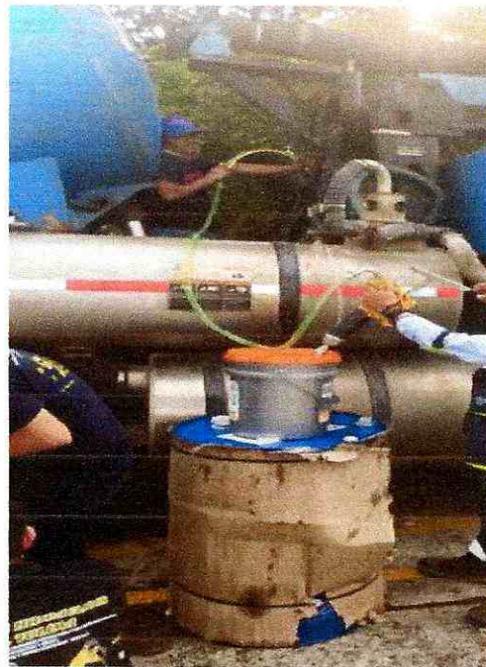
FIGURA 24. CAMBIO DE ACEITE
HIDRAULICO

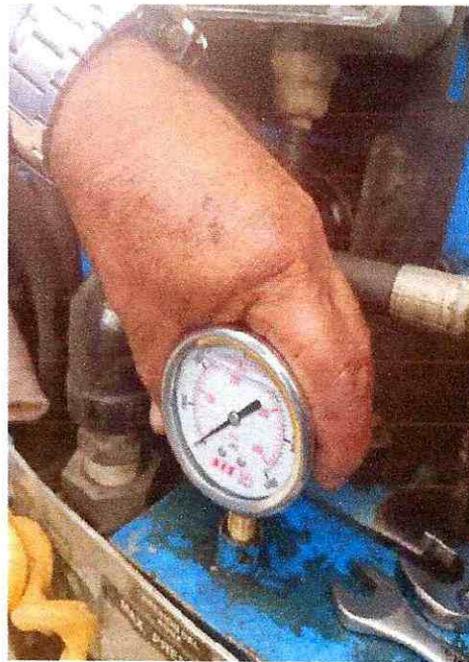
FIGURA 26. CAMBIO DE MANOMETRO DE PRESION

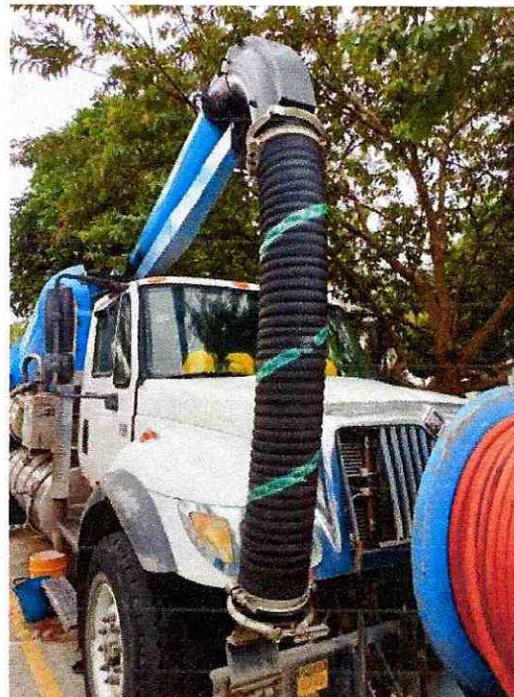
FIGURA 28. CAMBIO DE MANGUERA DE SUCCION
