1.2 mantenimiento equipos en la bocatoma Combeima (no incluye repuestos) se realizaran tres (03) mantenimientos durante la vigencia del contrato a los equipos instalados allí:

1.2 mantenimiento de los equipos instalados en el CECOI (no incluye repuestos).

- **MANTENIMIENTO A LAS REPETIDORAS.** Se realizara (04) mantenimientos durante la vigencia del contrato a los equipos de propiedad del IBAL existentes en las repetidoras la cascada y las palmas, los cuales hacen parte del sistema de comunicaciones de telemetría. El contratista deberá garantizar durante la ejecución del contrato el correcto funcionamiento la conexión de las repetidoras con el CECOI 24/7 con los recursos humanos y técnicos necesarios, asi como la conexión con las antenas de bocatoma Combeima y tanques.

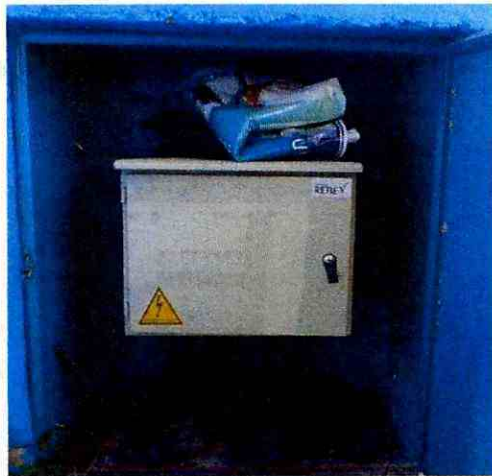
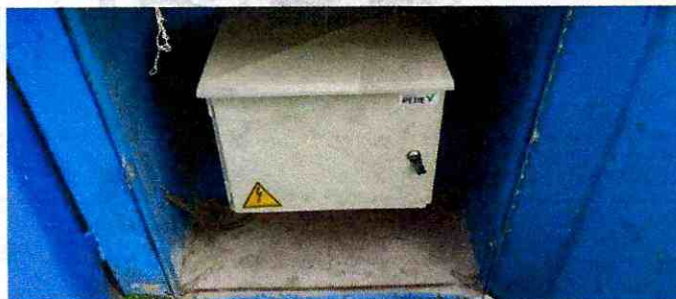
- Se realiza Limpieza e inspección del RTU Parte delantera

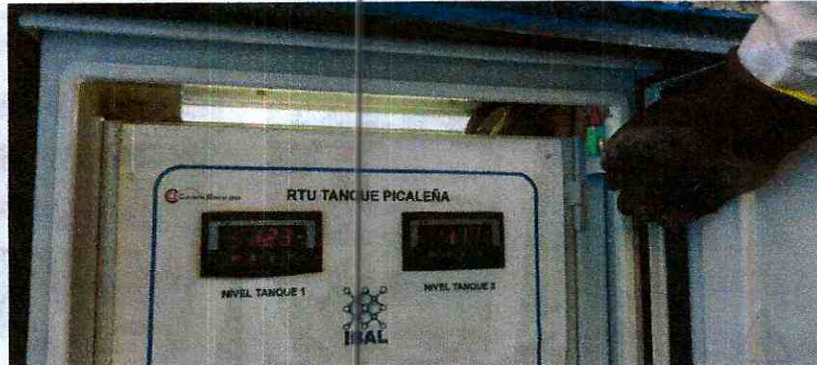
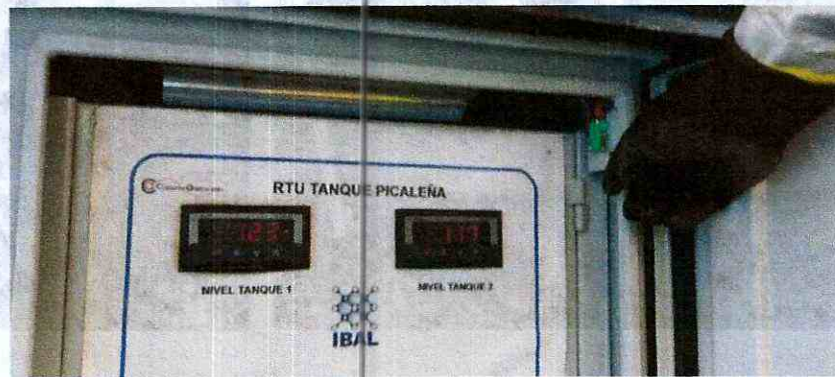
- Operación de la lámpara, estado del interruptor de puerta abierta y estado de indicador local. En perfecto estado

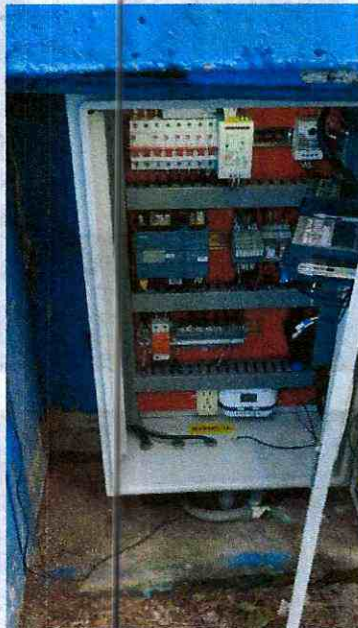
- Estado final del RTU después del mantenimiento y limpieza

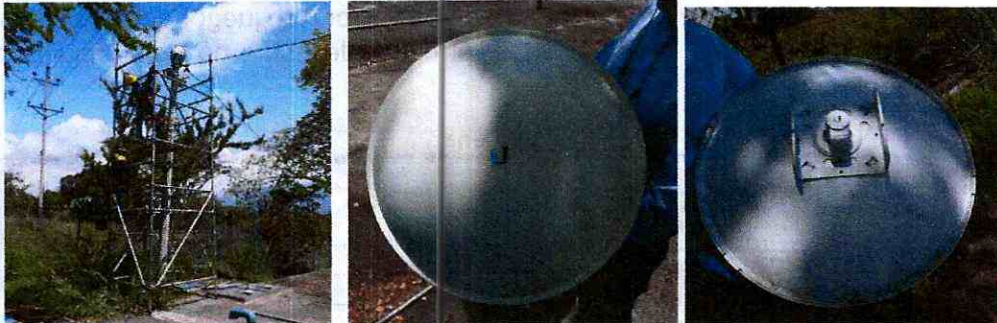
- PRUEBA DE COMUNICACIONES CON CECOI.
- LIMPIEZA, VERIFICACIÓN DE RADIOS Y CABLEADO
- ALINEACIÓN DE ANTENAS

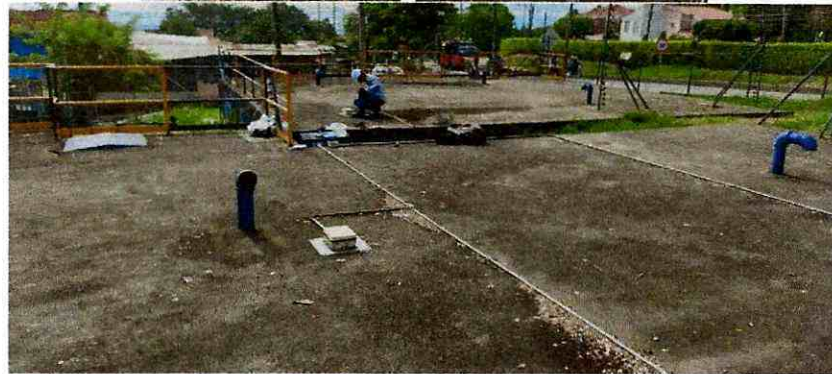
- Revisión de sensores, calibración y soporte, en caso de que el sensor deje de funcionar, este se debe reemplazar por uno nuevo, el valor de los repuestos no está incluido en este presupuesto

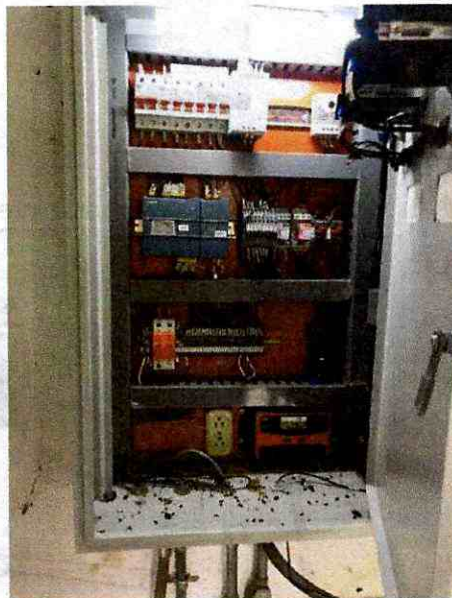
- **Verificación del estado de las protecciones**
Se realiza verificación de estado de cada uno de los fusibles de protección y estado de los Breakers.
- **DPSs:** los DPSs instalados son del tipo pastilla reemplazable, se verificaron que estos no estuvieran degradadas, en la siguiente imagen se aprecia que estos se encuentran en buen estado.

- Las protecciones contra sobre corriente debe estar en estado "cerrado", de lo contrario, el sistema anti-condensación y demás sistemas auxiliares dejarían de funcionar colocando en riesgo la integridad del sistemas, dichas protecciones se encuentran en perfecto estado y el sistema está en correcto funcionamiento
- Se realiza Inspección visual de RTU, estado de encerramiento, sello al polvo y agua, intrusión de insectos, estado de pintura, operación de la lámpara, estado de interruptor de la puerta abierta y estado de indicadores locales.

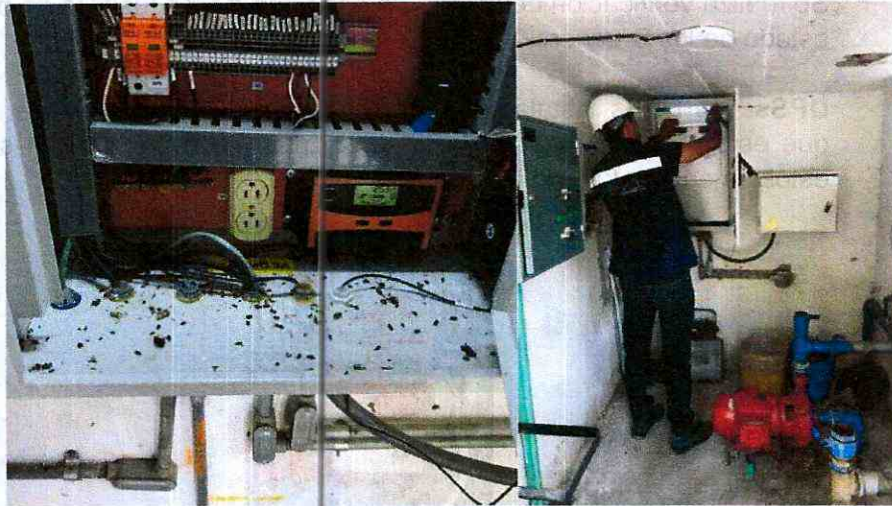
Antes

- o Se realiza Limpieza e Inspección del RTU Parte delantera

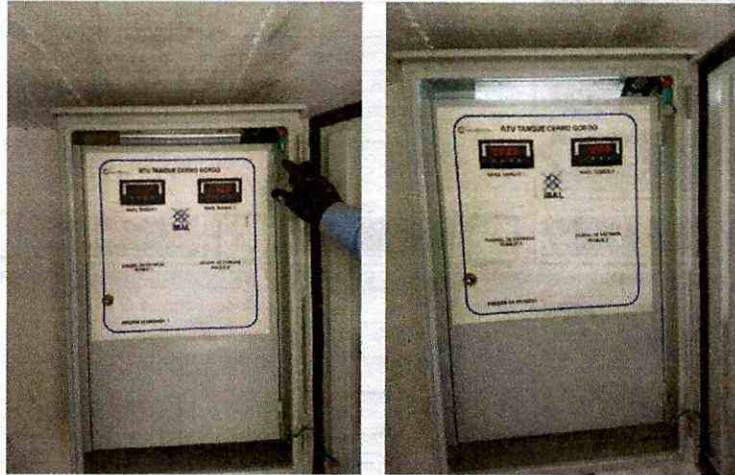
- o Operación de la lámpara, estado del interruptor de puerta abierta y estado de indicador local. En perfecto estado

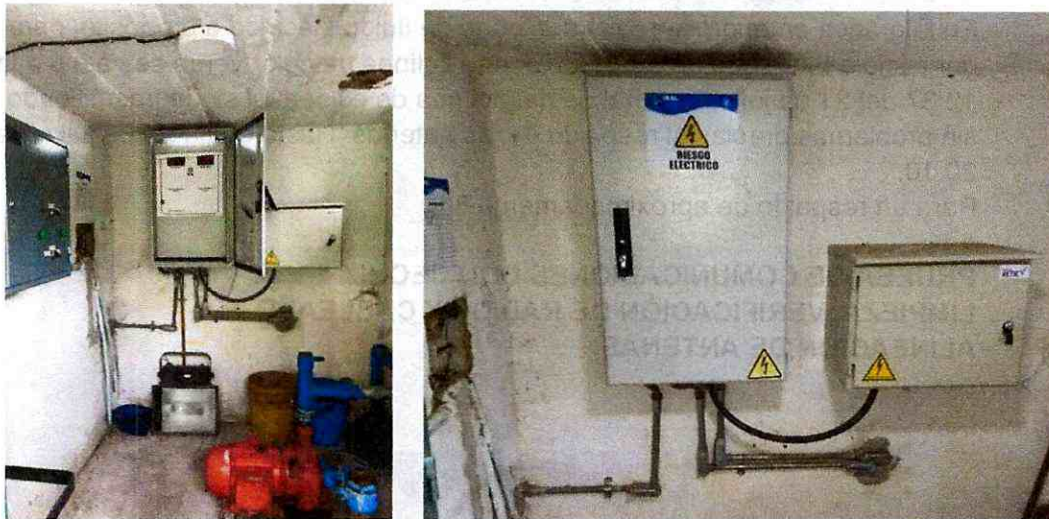
- o Estado final del RTU después del mantenimiento y limpieza

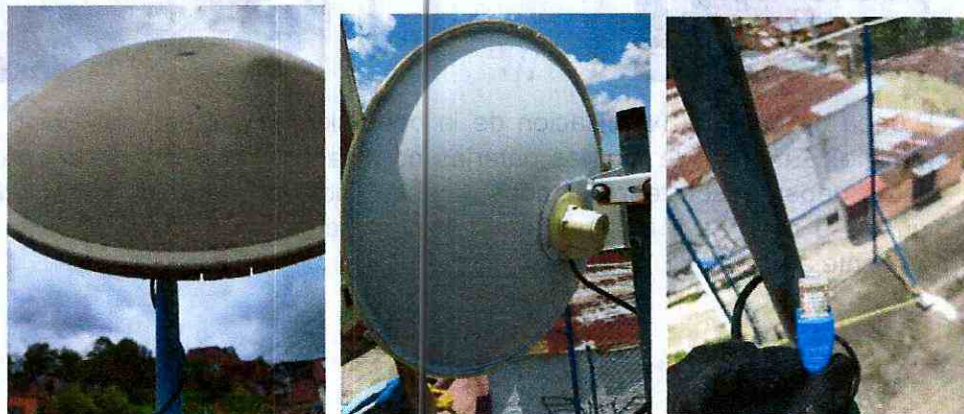
- PRUEBA DE COMUNICACIONES CON CECOI.
- LIMPIEZA, VERIFICACIÓN DE RADIOS Y CABLEADO
- ALINEACIÓN DE ANTENAS

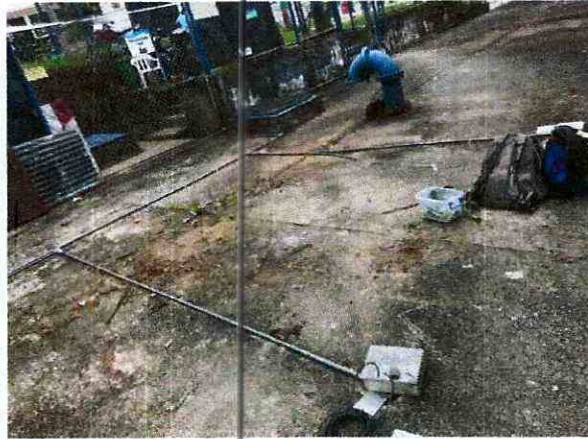
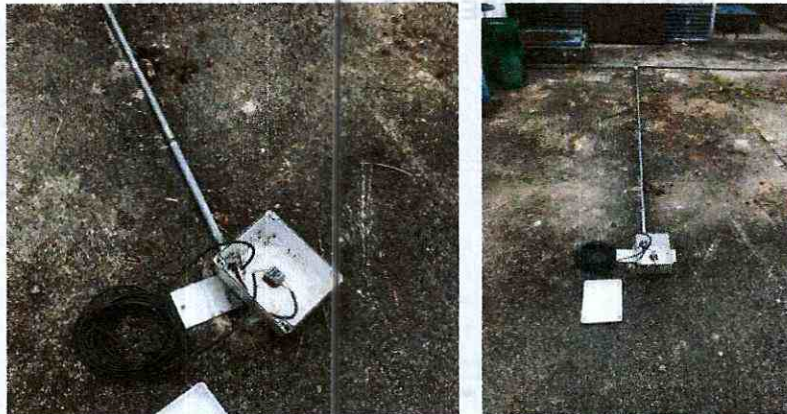
- Revisión de sensores, calibración y soporte, en caso de que el sensor deje de funcionar, este se debe reemplazar por uno nuevo, el valor de los repuestos no está incluido en este presupuesto

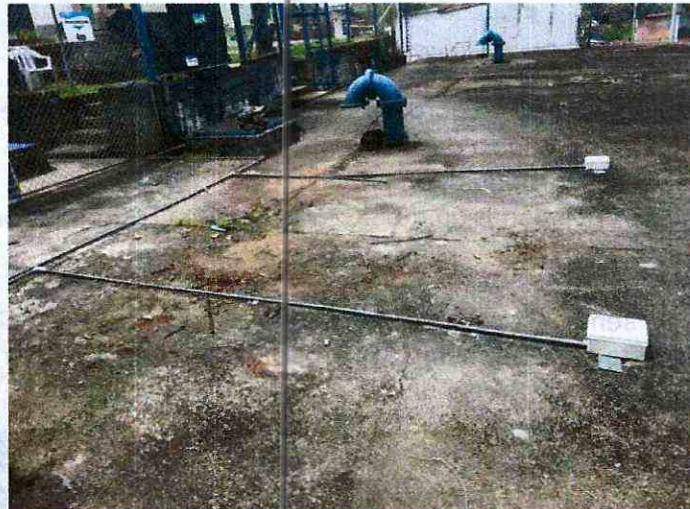
Estado final después de limpieza de sensores y soportes

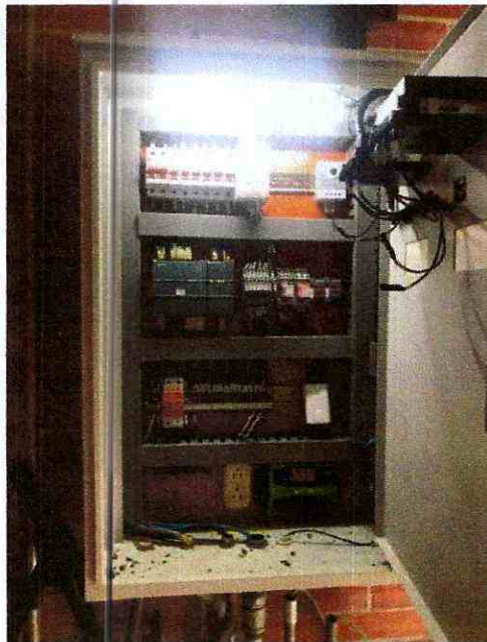
- **Verificación del estado de las protecciones**
Se realiza verificación de estado de cada uno de los fusibles de protección y estado de los Breakers.
- **DPSs:** los DPSs instalados son del tipo pastilla reemplazable, se verificaron que estos no estuvieran degradadas, en la siguiente imagen se aprecia que estos se encuentran en buen estado.

- Las protecciones contra sobre corriente debe estar en estado "cerrado", de lo contrario, el sistema anti-condensación y demás sistemas auxiliares dejarían de funcionar colocando en riesgo la integridad del sistemas, dichas protecciones se encuentran en perfecto estado y el sistema está en correcto funcionamiento
- Se realiza Inspección visual de RTU, estado de encerramiento, sello al polvo y agua, intrusión de insectos, estado de pintura, operación de la lámpara, estado de interruptor de la puerta abierta y estado de indicadores locales.

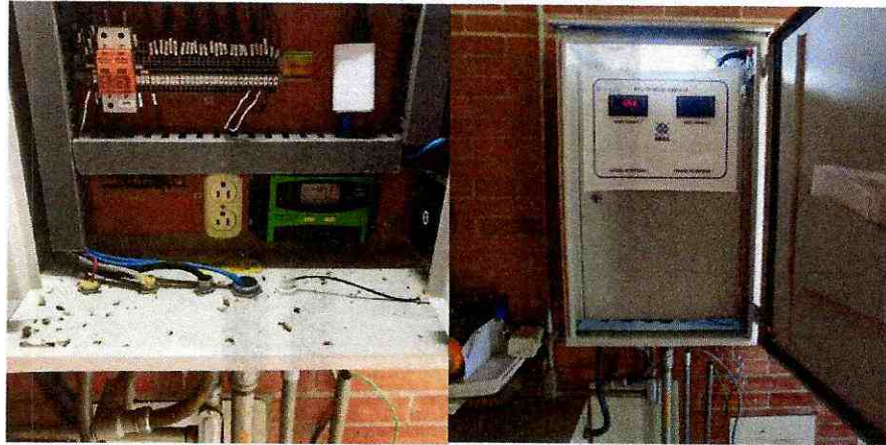
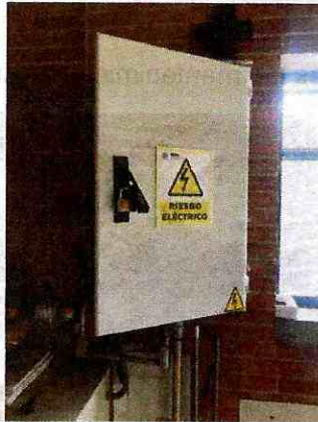
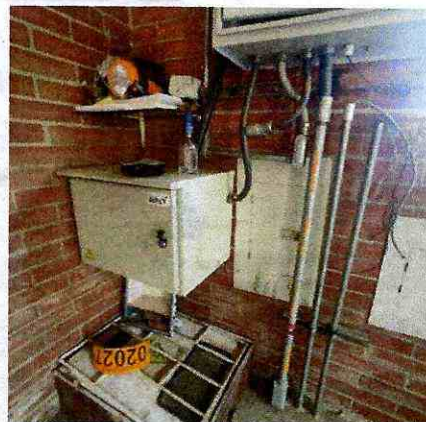
- o Se realiza Limpieza e inspección del RTU
Parte delantera

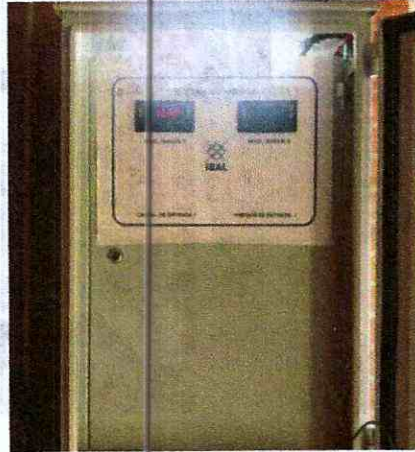
- Operación de la lámpara, estado del interruptor de puerta abierta y estado de indicador local. En perfecto estado

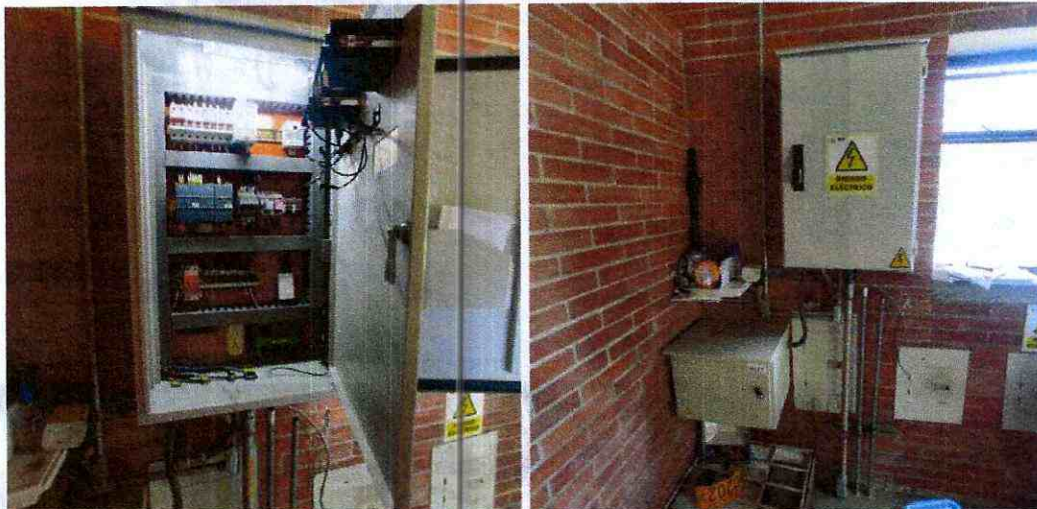
- Estado final del RTU después del mantenimiento y limpieza

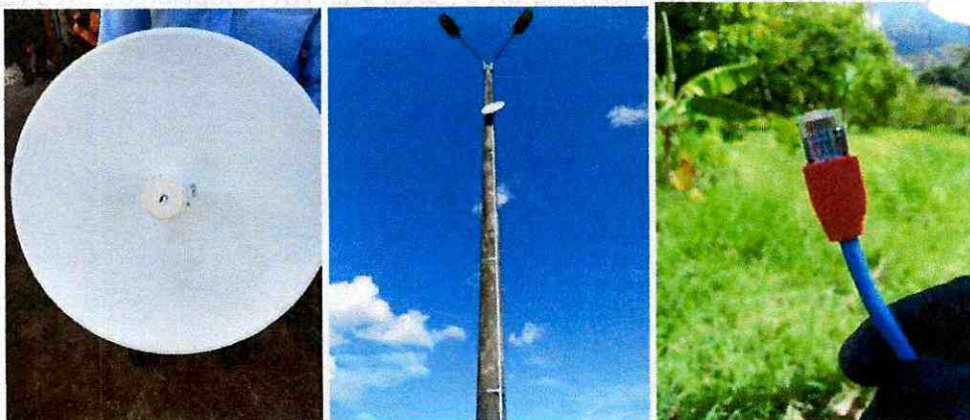
- PRUEBA DE COMUNICACIONES CON CECOI.
- LIMPIEZA, VERIFICACIÓN DE RADIOS Y CABLEADO
- ALINEACIÓN DE ANTENAS

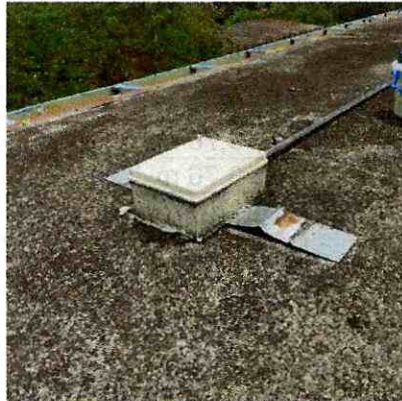
Sensor 1

- Revisión de sensores, calibración y soporte, en caso de que el sensor deje de funcionar, este se debe reemplazar por uno nuevo, el valor de los repuestos no está incluido en este presupuesto

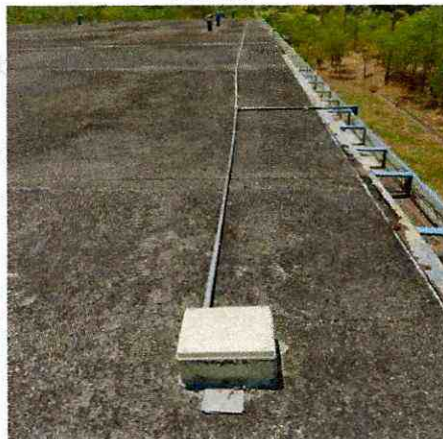
Antes

Sensor 2

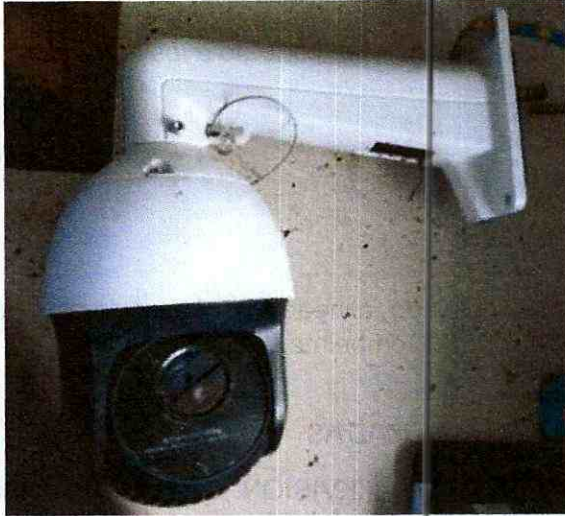
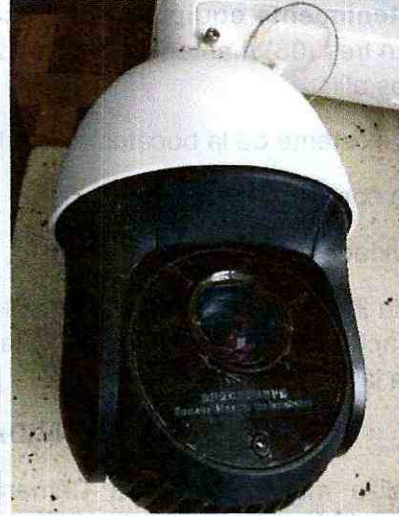
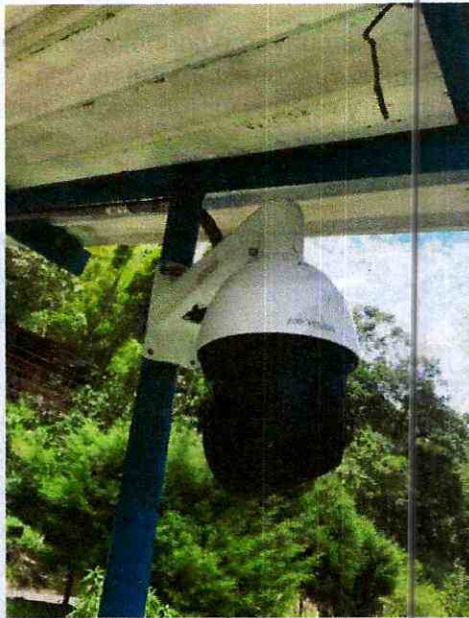
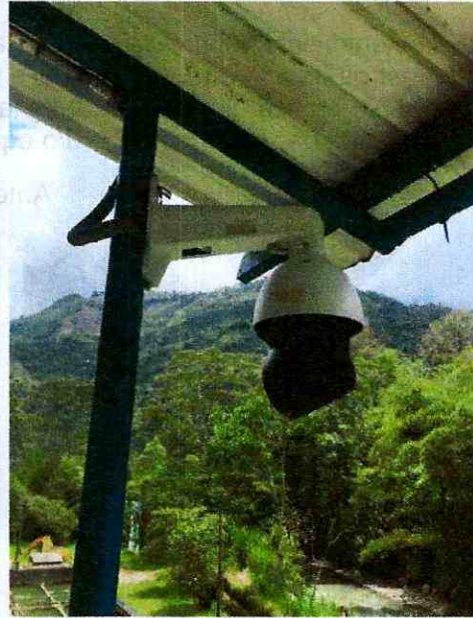
Después

Verificación estado del cableado de comunicación, el cual se observa en perfecto estado y correcto funcionamiento

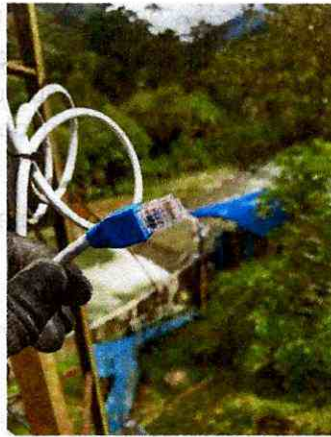
- Mantenimiento y limpieza de radio de comunicación Bocatoma Combeima

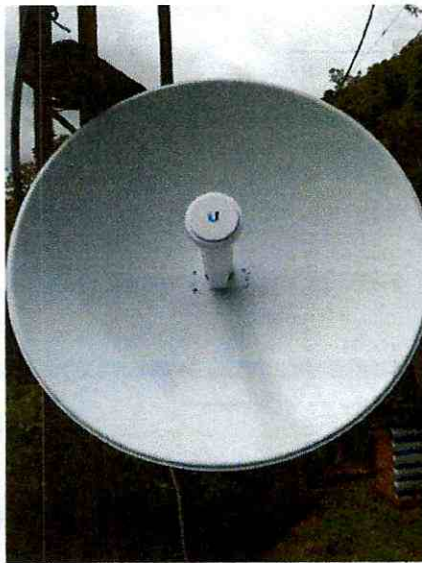
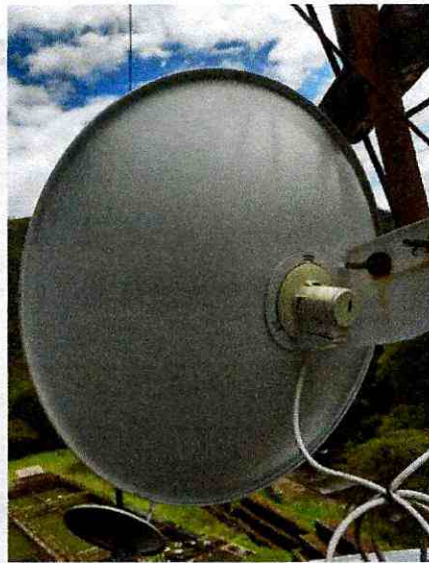
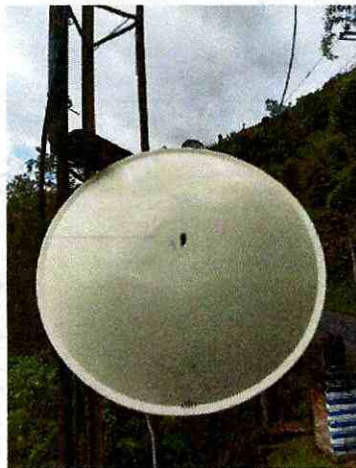
En el mantenimiento #1 agosto del año 2022 Se realiza visita a bocatoma Combeima, se procede a revisión, mantenimiento y limpieza de la cámara. Se evidencia telarañas e insectos debido al ambiente, son retirados para su correcto funcionamiento. Se realiza su respectiva limpieza, verificación y confirmación de señales de los 4 radios que son necesarios para este enlace.

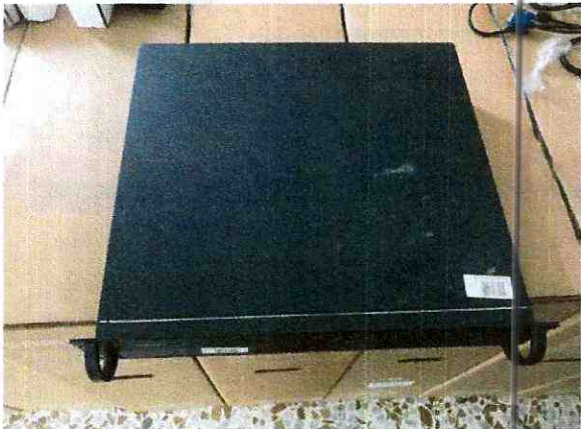
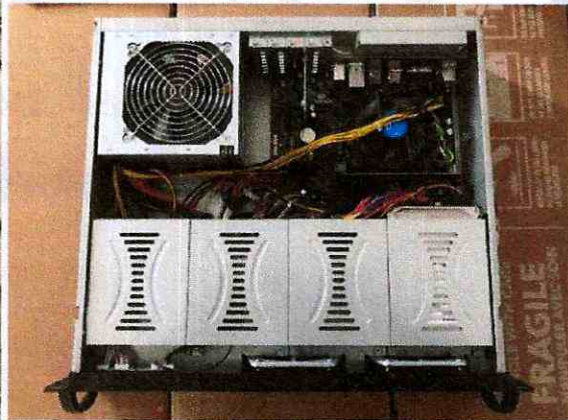
Servidor #1

Se realiza limpieza interna a los dos servidores, retirando polvo y residuos externos, utilizando brocha y aspiradora, se aplican elementos de limpieza como limpia contactos.

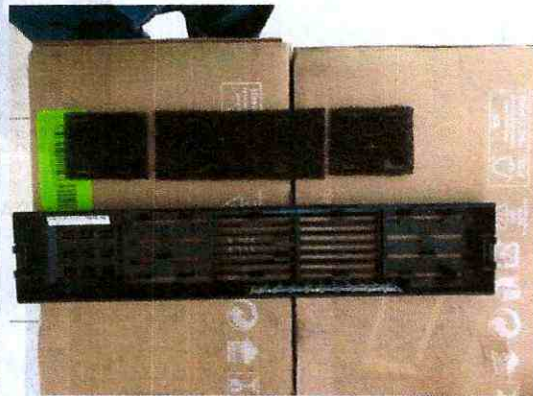
- limpieza a NVR de 64 ch el cual almacena las grabaciones de las cámaras instaladas

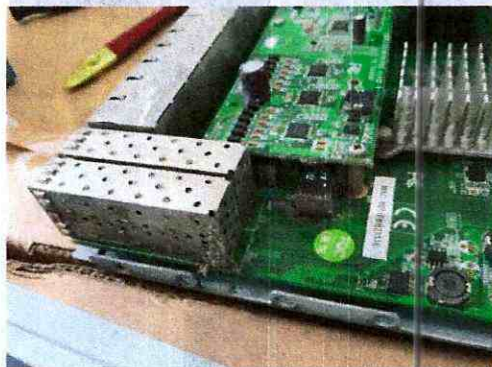
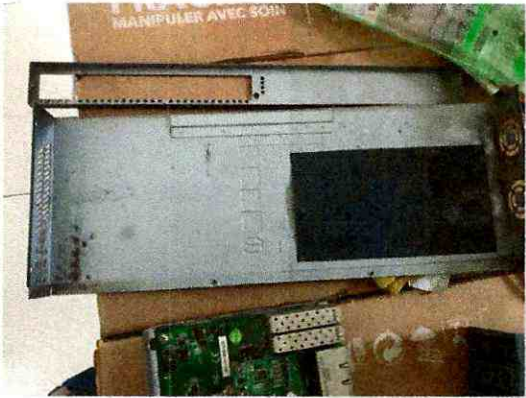
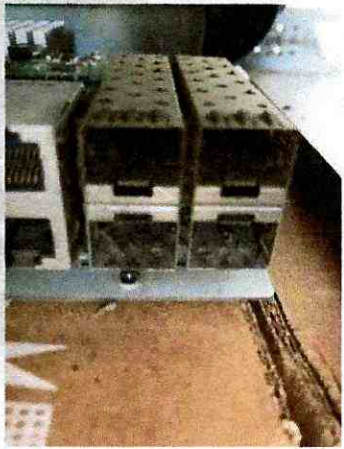
- limpieza y mantenimiento a switch

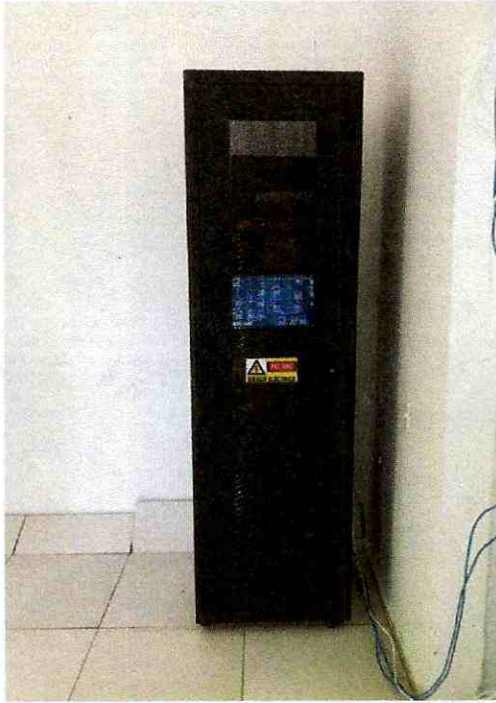
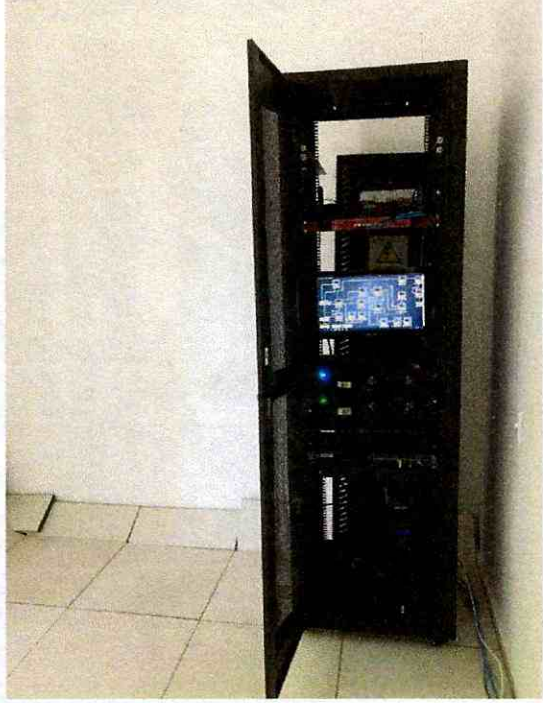
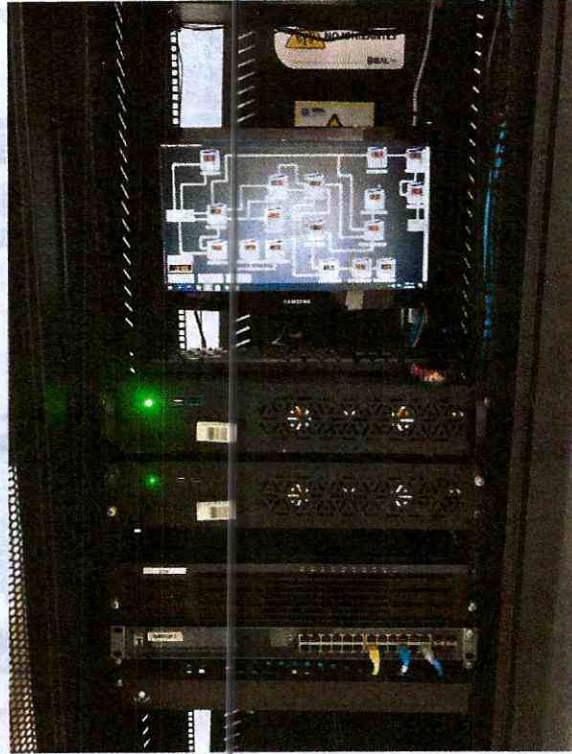
Estado final del rack

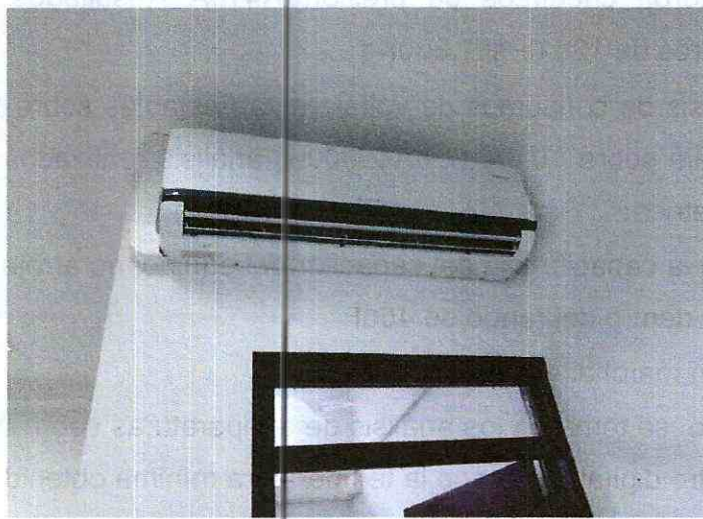
Estado final

Se realizó el desarme general para proceder con el mantenimiento preventivo consistente en:

- Lavado a presión con hidro lavadora y aplicando liquido desincrustante para remover todo tipo de contaminación.
- Pruebas técnicas de funcionamiento en el sistema mecánico, eléctrico y electrónico del equipo, no presenta ninguna novedad técnica, se deja como observación, que en el panel decorativo de la unidad evaporadora se muestran manchas por algún tipo de limpiador que nosotros no aplicamos en nuestros procedimientos técnicos.

- Se realizaron chequeos de presión R410A Resultados promedios con manómetros de 125.0Psi/1.800Kg.
- Los análisis de consumos de voltaje están estables sobre 208v-215v/60Hz y Amperaje sobre 10.6A-12.8A/2.800w, análisis realizados con pinza volti-amperimetrica.

- Se revisó la capacitancia del capacitor del equipo, no arroja fluctuación y se mantiene dentro del rango de 45uF
- Puesta en marcha.
- Por último, se tomaron los análisis de temperaturas sobre área y salida con termómetro digital RI, donde la temperatura mínima obtenida es 4.8 °C/ 4'.

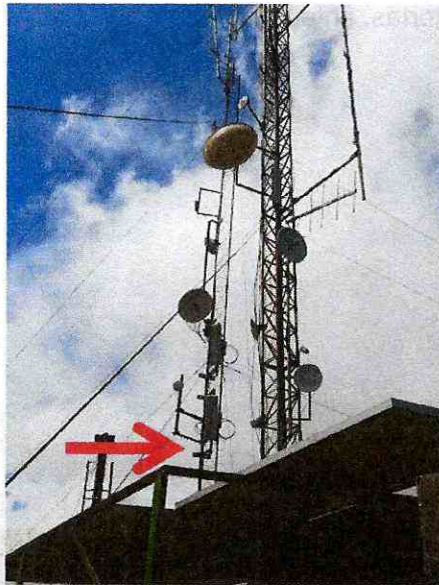
Antenas sectoriales IBAL 1 Y 2

Mástil o torre, radios, paneles solares, boterías, antenas sectoriales

Paneles Solares

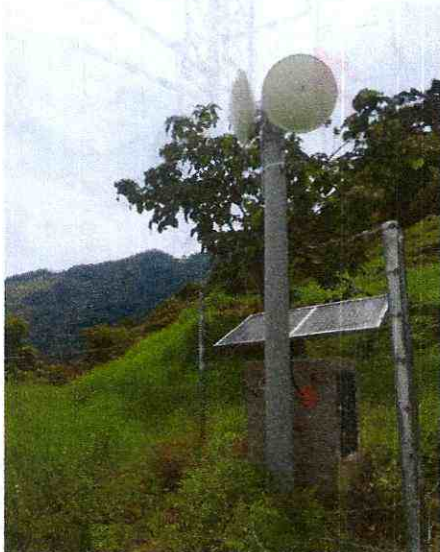
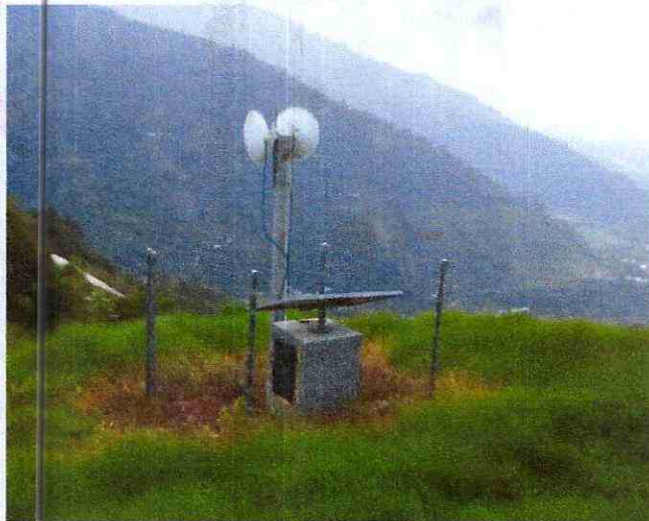
- Mástil o torre, Radios

Mástil o torre, radios, paneles solares, baterías, antenas

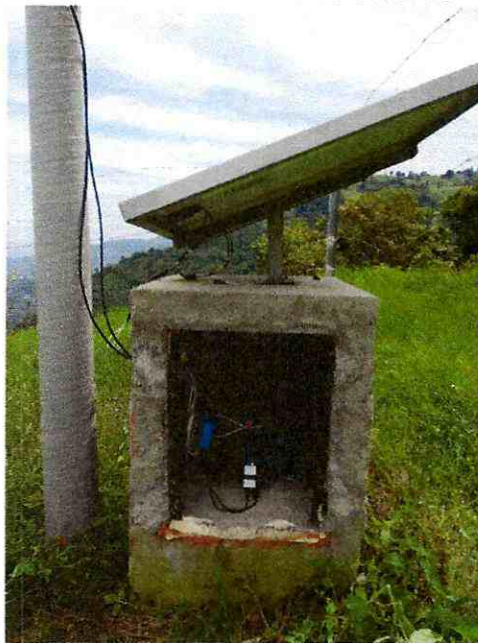
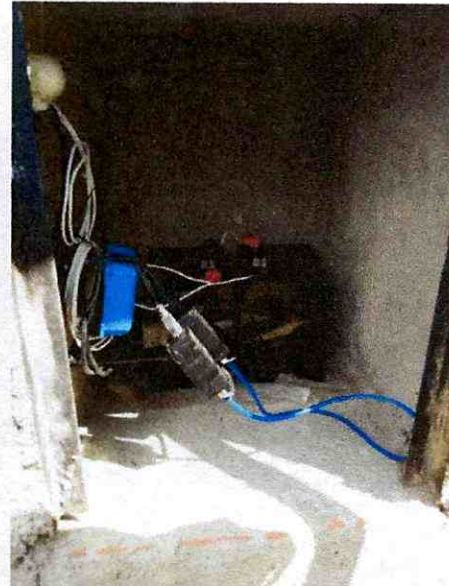
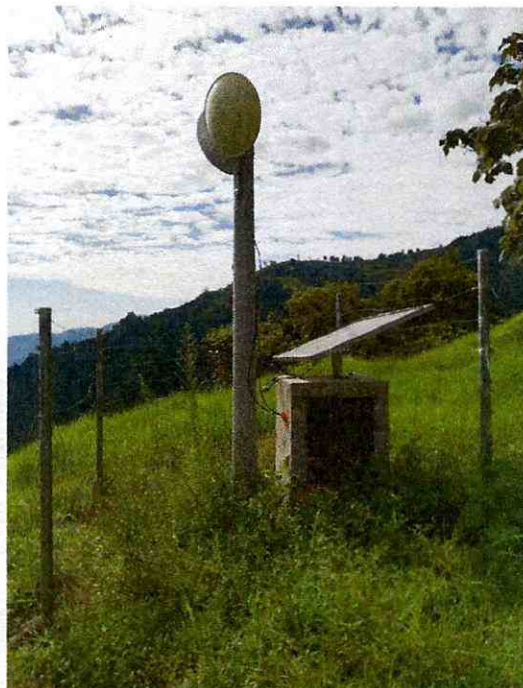
Paneles solares Baterías Antenas

Estado final repetidor, garantizando un excelente funcionamiento para la comunicación de cámara bocatoma Combeima al CECOI
