DOCUMENTOS ACTA 2 CONT 094-22 COSORCIO MEDICION Y CONTROL

REF: ENVIO SOPORTES PARA TRAMITE DE CUENTA DEL CONTRATO N° 094 de 2022.

ACTA PARCIAL No. 2
SISTEMA INTEGRADO DE GESTIÓN

Contrato No.	094 DE 2022		
Objeto	"CONTRATAR LA OPTIMIZACIÓN DEL SISTEMA DE TELEMETRÍA IMPLEMENTADO EN LA EMPRESA IBAGUEREÑA DE ACUEDUCTO Y ALCANTARILLADO IBAL, A TRAVÉS DEL MANTENIMIENTO PREVENTIVO, SUMINISTRO DE EQUIPOS Y SERVICIO DE CANAL DE COMUNICACIONES REQUERIDO PARA SU OPTIMO FUNCIONAMIENTO"		
Valor total	\$714.761.520		
Contratista	CONSORCIO MEDICION Y CONTROL		
Supervisor	CARLOS ANDRES CAMACHO JOHN JAIRO BUSTOS GOMEZ		
Fecha de Inicio	29 DE JUNIO DE 2022		
Fecha de terminación	28 DE JUNIO DE 2023		
Plazo de Ejecución	12 MESES		
FECHA DE ELABORACIÓN DEL ACTA PARCIAL,	Año	Mes	Día
	2023	03	6
En la ciudad de Ibagué, en la fecha antes indicada, contratista y supervisor suscriben la presente Acta Parcial No. 2 del contrato antes identificado. Para completar y soportar los trámites necesarios para su correspondiente pago			
Periodo informado	9 de Diciembre de 2022 al 28 de febrero de 2023		
Informe de las actividades desarrolladas y avaladas por el supervisor	<ol style="list-style-type: none"> 1. Mant

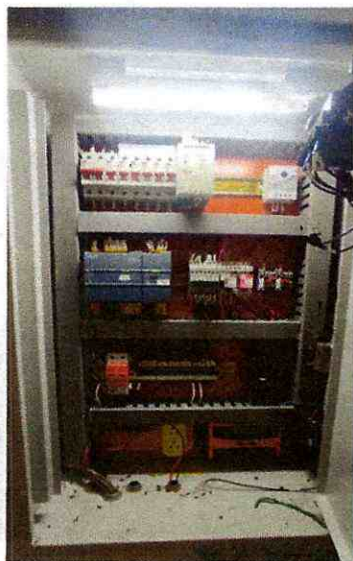
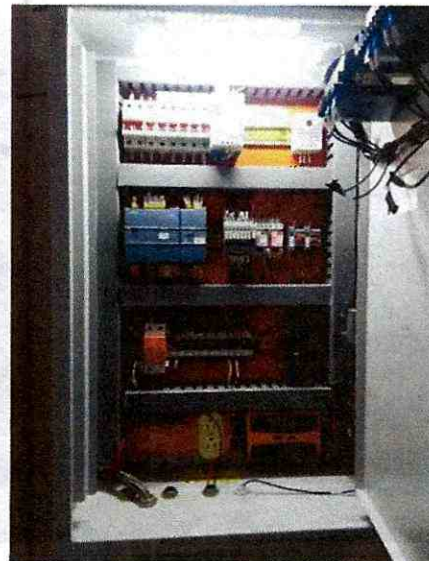
- Las protecciones contra sobre corriente debe estar en estado "cerrado", de lo contrario, el sistema anti-condensación y demás sistemas auxiliares dejarían de funcionar colocando en riesgo la integridad del sistemas, dichas protecciones se encuentran en perfecto estado y el sistema está en correcto funcionamiento
- Se realiza Inspección visual de RTU, estado de encerramiento, sello al polvo y agua, intrusión de insectos, estado de pintura, operación de la lámpara, estado de interruptor de la puerta abierta y estado de indicadores locales.

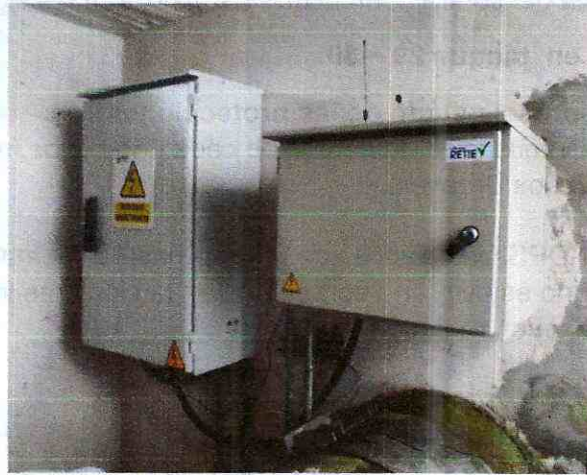
Se realiza Limpieza e inspección del RTU

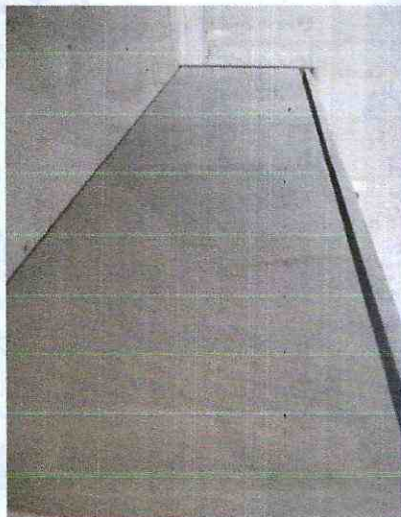
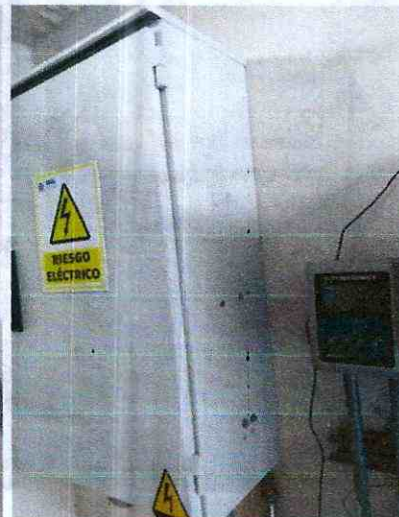
Costado izquierdo

Costado derecho

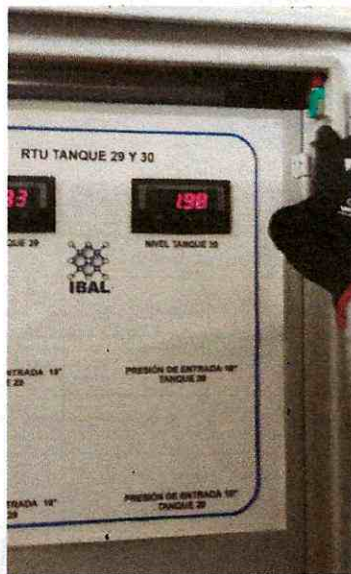
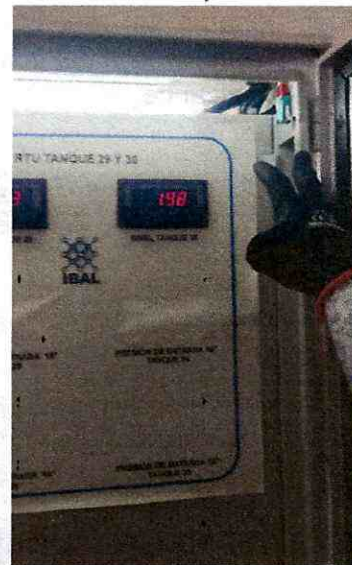
- Operación de la lámpara, estado del interruptor de puerta abierta y estado de indicador local. En perfecto estado

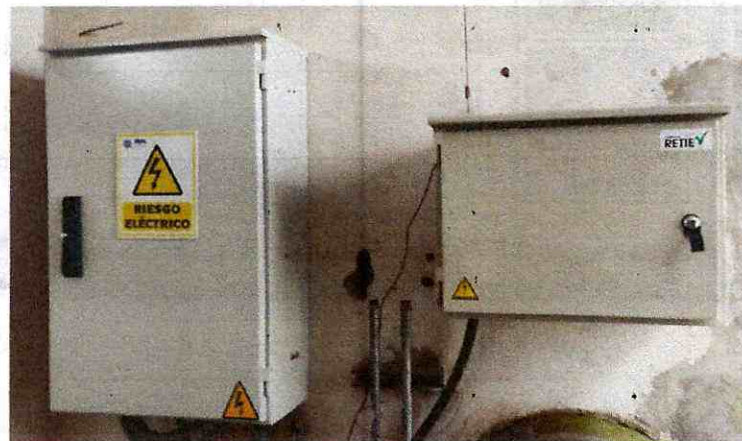
- Estado final del RTU después del mantenimiento y limpieza

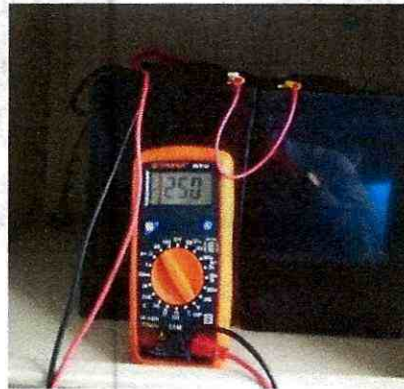
Medición de baterías con multímetro verificando los 25vdc en serie

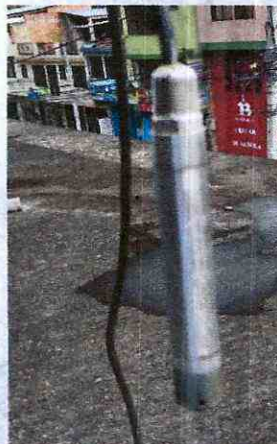
Limpeza sensor tanque 30

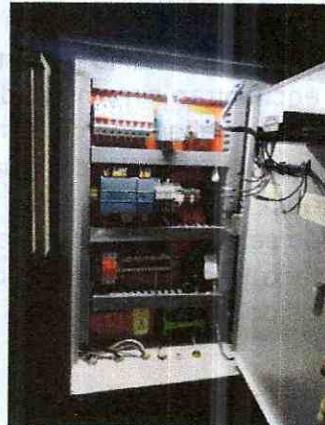
Se realiza Inspección visual de RTU, estado de encerramiento, sello al polvo y agua, intrusión de insectos, estado de pintura, operación de la lámpara, estado de interruptor de la puerta abierta y estado de indicadores locales.

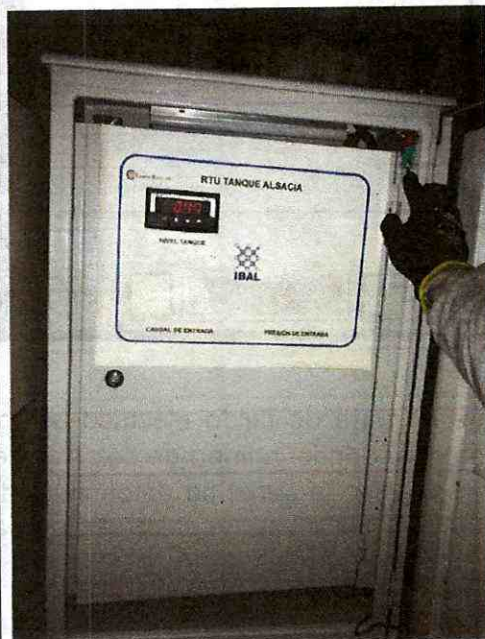
- Operación de la lámpara, estado del interruptor de puerta abierta y estado de indicador local. En perfecto estado

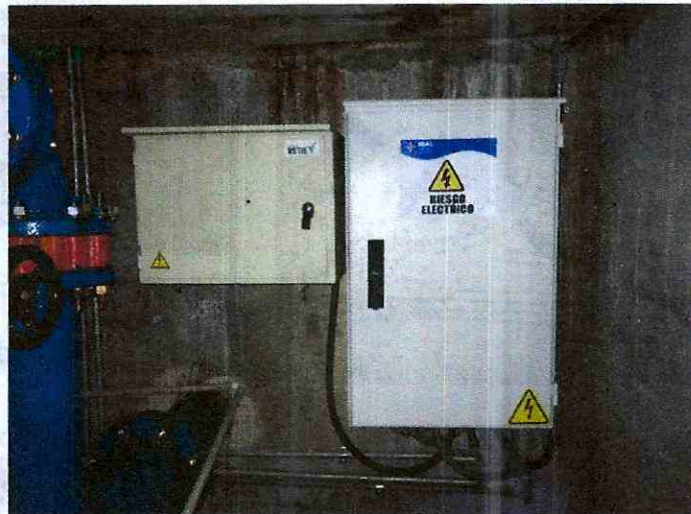
- o Estado final del RTU después del mantenimiento y limpieza

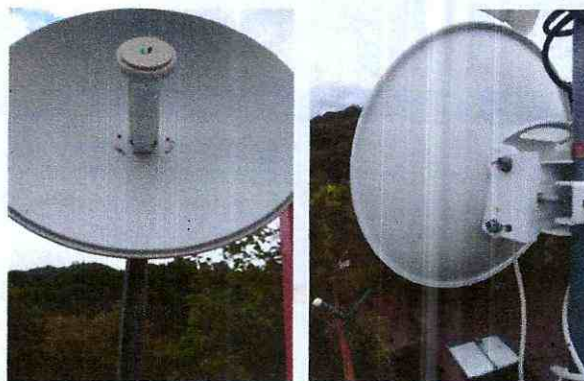
- Radio de comunicación con dirección al tanque de Alsacia

Antes del mantenimiento

Después del mantenimiento

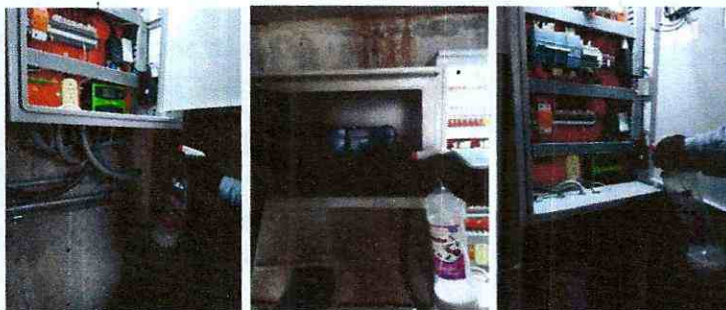
Fumigación al sitio

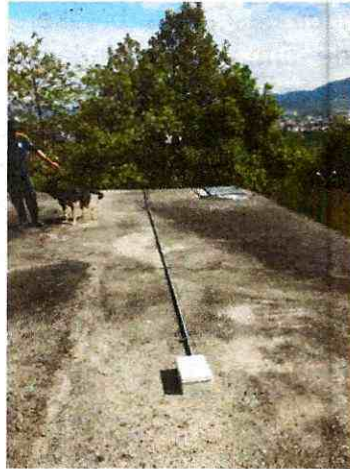
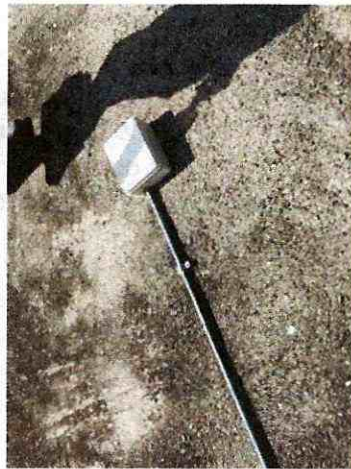
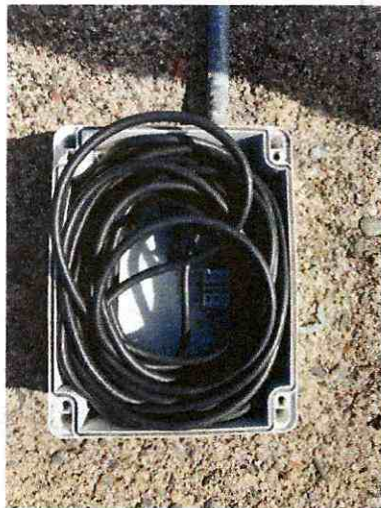
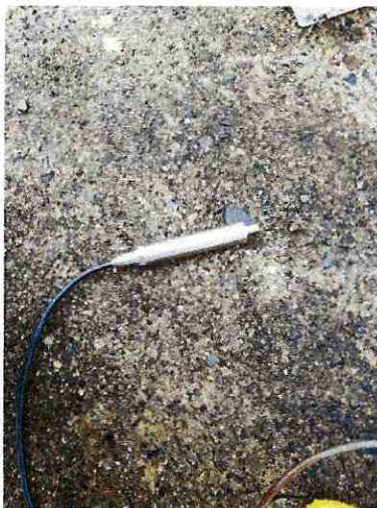
- Revisión de sensores, calibración y soporte, en caso de que el sensor deje de funcionar, este se debe reemplazar por uno nuevo, el valor de los repuestos no está incluido en este presupuesto

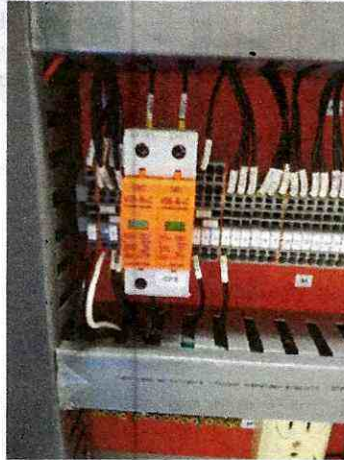
- **Verificación del estado de las protecciones**
Se realiza verificación de estado de cada uno de los fusibles de protección y estado de los Breakers.
- **DPSs:** los DPSs instalados son del tipo pastilla reemplazable, se verificaron que estos no estuvieran degradadas, en la siguiente imagen se aprecia que estos se encuentran en buen estado.

- Las protecciones contra sobre corriente debe estar en estado "cerrado", de lo contrario, el sistema anti-condensación y demás sistemas auxiliares dejarían de funcionar colocando en riesgo la integridad del sistemas, dichas protecciones se encuentran en perfecto estado y el sistema está en correcto funcionamiento
- Se realiza Inspección visual de RTU, estado de encerramiento, sello al polvo y agua, intrusión de insectos, estado de pintura, operación de la lámpara, estado de interruptor de la puerta abierta y estado de indicadores locales.

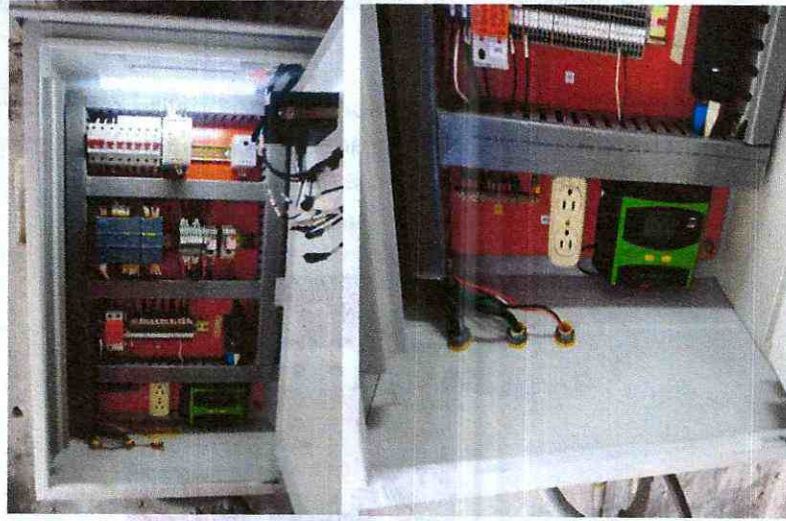
- Se realiza Limpieza e inspección del RTU
Parte delantera

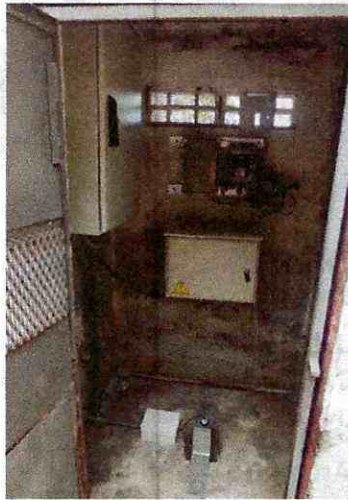
- Estado final del RTU después del mantenimiento y limpieza

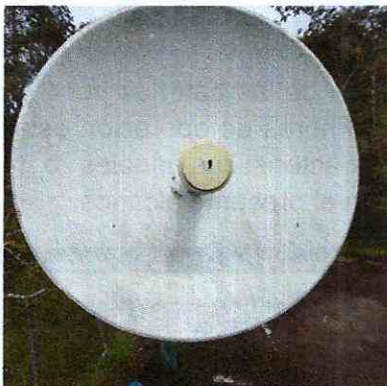
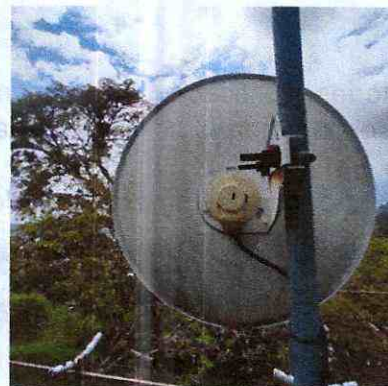
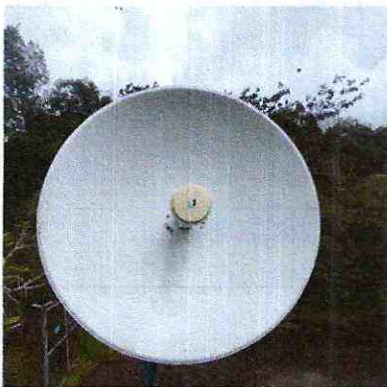
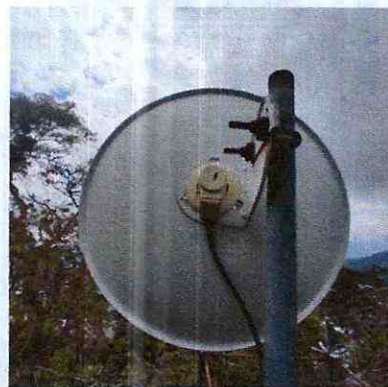
- PRUEBA DE COMUNICACIONES CON CECOI.
- LIMPIEZA, VERIFICACIÓN DE RADIOS Y CABLEADO
- ALINEACIÓN DE ANTENAS

Antes de mantenimiento

Después de mantenimiento

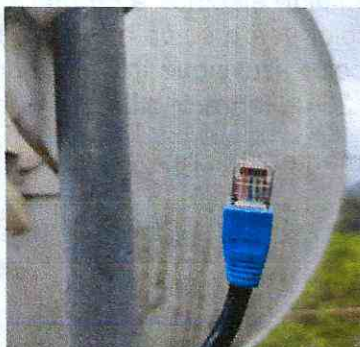
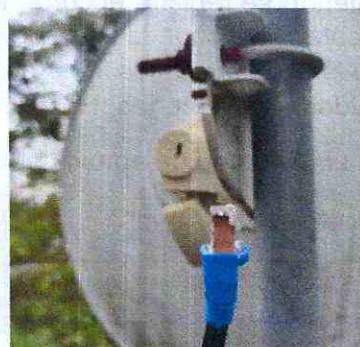
Terminal rj45 en buen estado

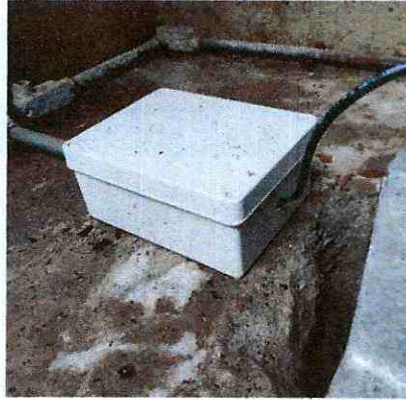
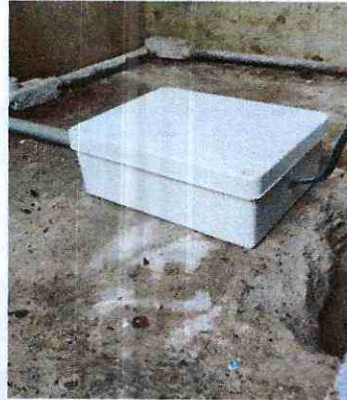
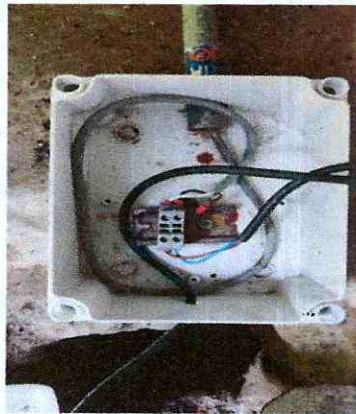
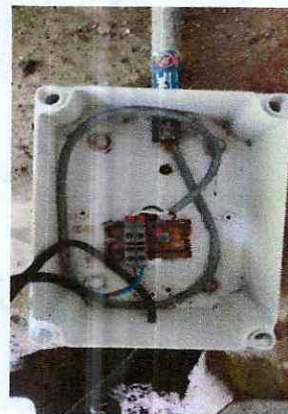
Revisión de sensores, calibración y soporte, en caso de que el sensor deje de funcionar, este se debe reemplazar por uno nuevo, el valor de los repuestos no está incluido en este presupuesto

Antes de mantenimiento

Después de mantenimiento

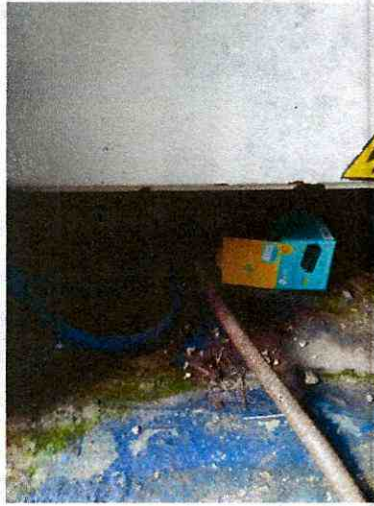
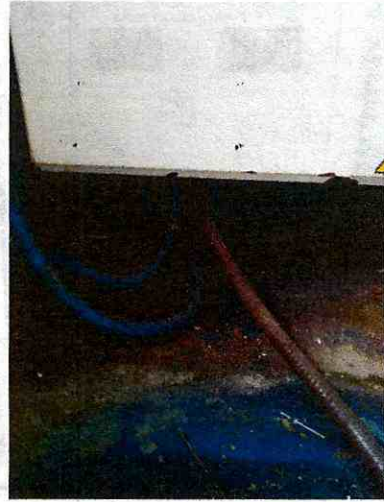
- Se realiza Limpieza e inspección del RTU Parte inferior

Antes de mantenimiento

Después de mantenimiento

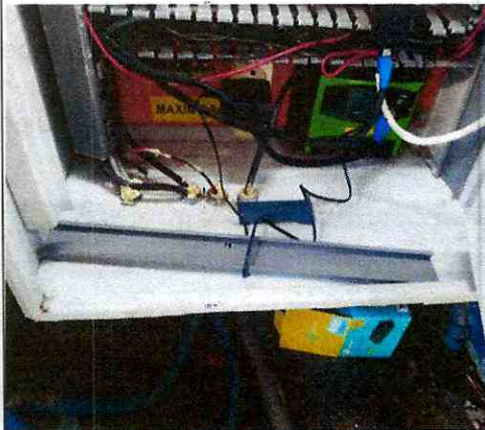
Antes de mantenimiento

Después de mantenimiento

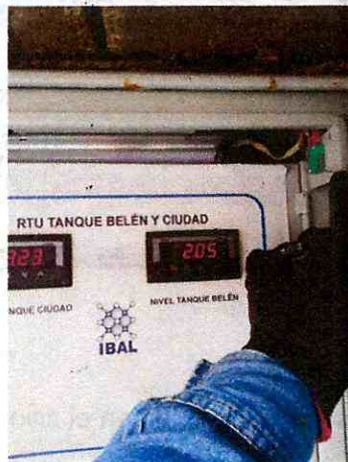
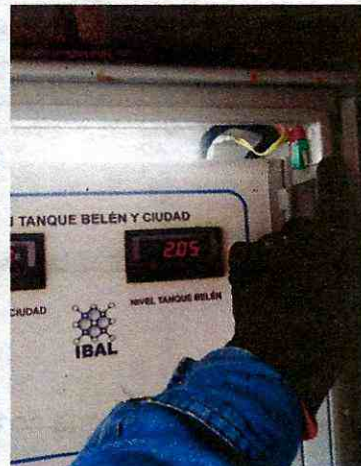
- Operación de la lámpara, estado del interruptor de puerta abierta y estado de indicador local. En perfecto estado

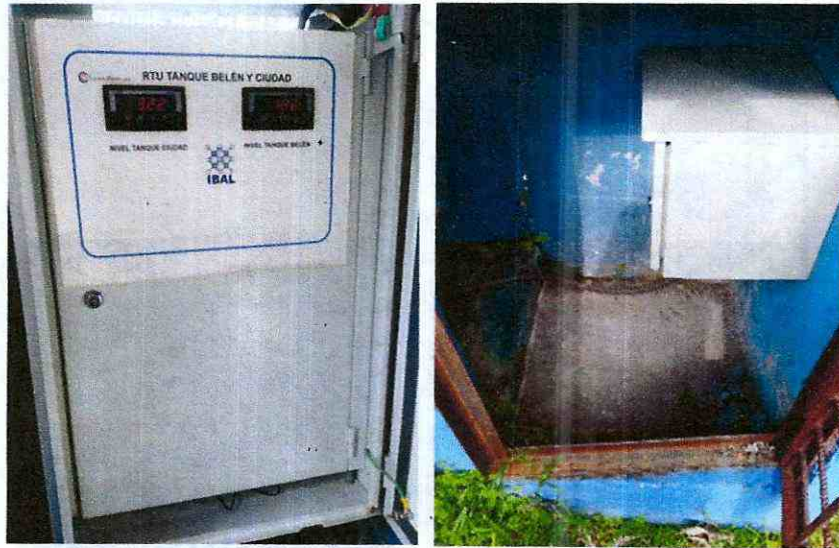
- Estado final del RTU después del mantenimiento y limpieza

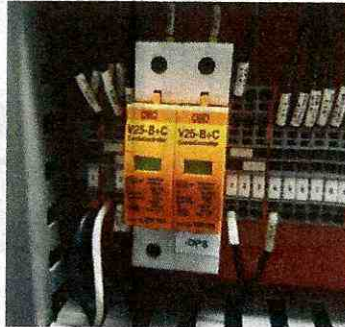
DPSs: los DPSs instalados son del tipo pastilla reemplazable, se verificaron que estos no estuvieran degradados, en la siguiente imagen se aprecia que estos se encuentran en buen estado.

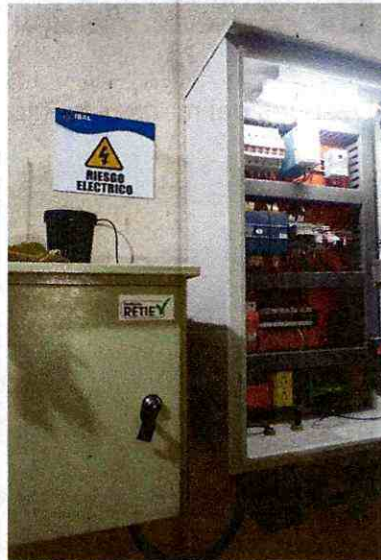
- Estado final del RTU en su interior después del mantenimiento

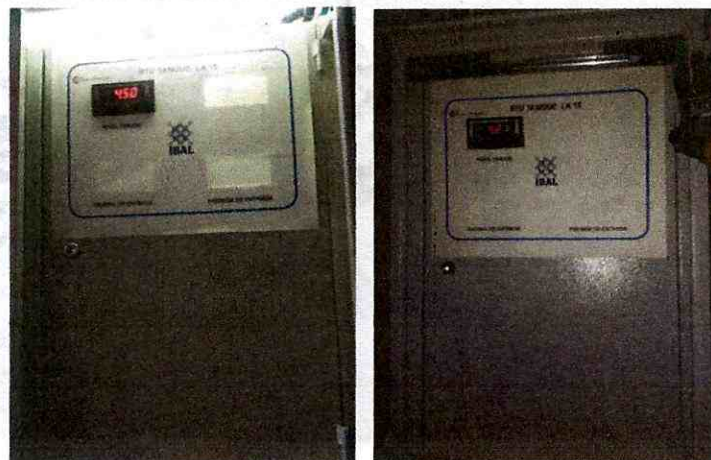
Puerta abierta, donde se observa el funcionamiento de la lámpara

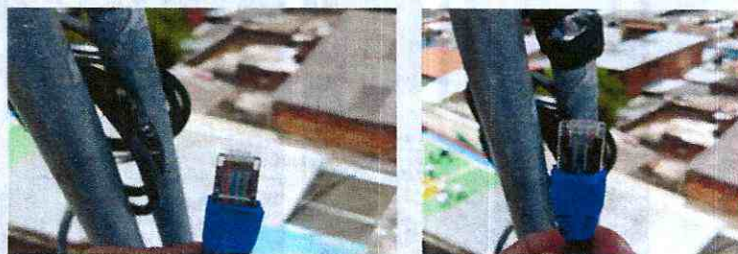
Verificación del cableado y terminales de los radios. En perfecto estado

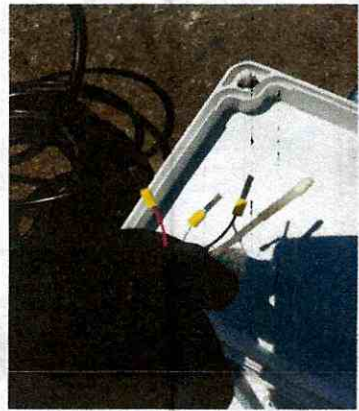
Verificación de los terminales de conexión de sensor

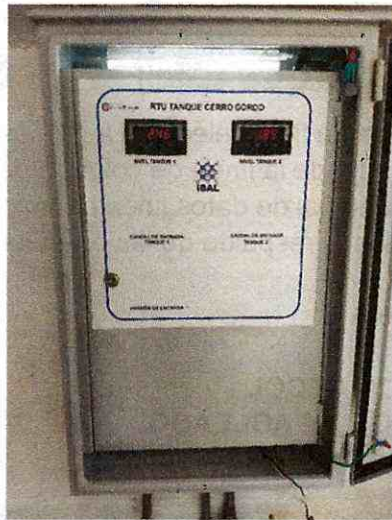
Operación de la lámpara, estado del interruptor de puerta abierta y estado de indicador local. En perfecto estado

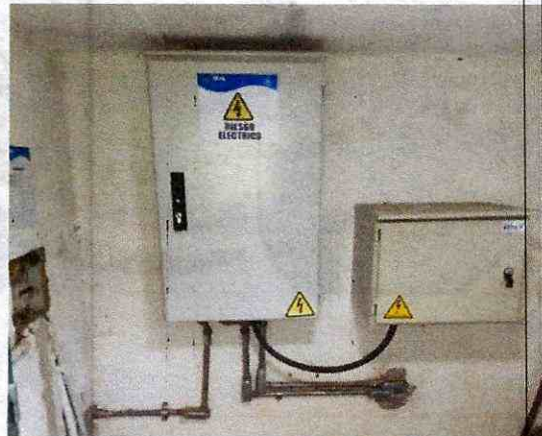
- Estado final del RTU después del mantenimiento y limpieza

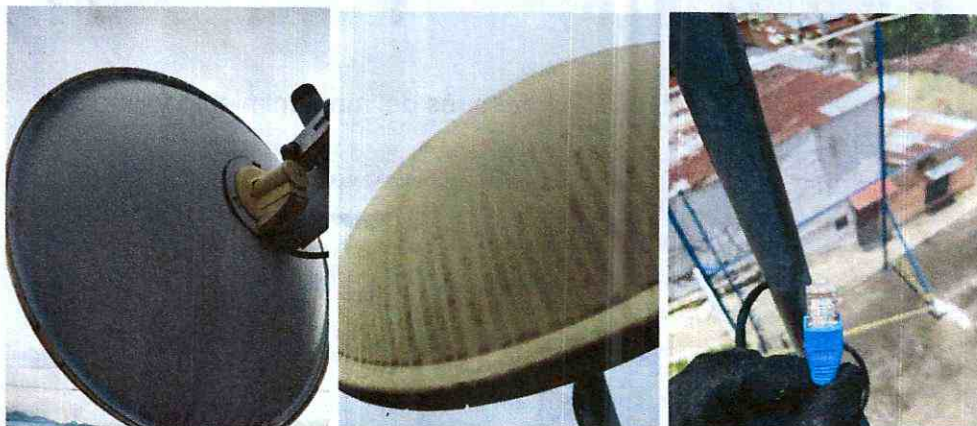
- **PRUEBA DE COMUNICACIONES CON CECOI.**
- **LIMPIEZA, VERIFICACIÓN DE RADIOS Y CABLEADO**
- **ALINEACIÓN DE ANTENAS**

El radio del tanque cerro gordo, es direccionado a la torre sectorial la cascada, a una distancia de 5.25 km, Ruido en espectro -66dbm, en perfecto estado, Con un TX RATE transmisión de 8X 256QAM y un RX recepción de 6X 64QAM perfectas condiciones.

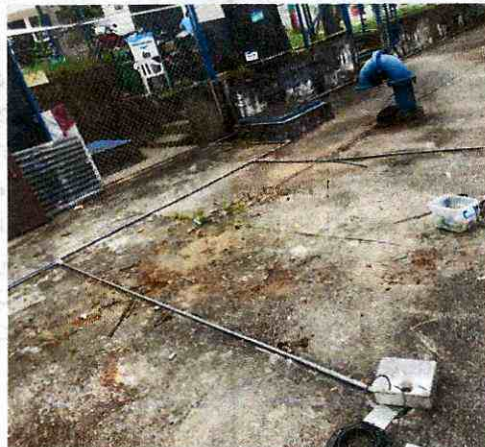
- Revisión de sensores, calibración y soporte, en caso de que el sensor deje de funcionar, este se debe reemplazar por uno nuevo, el valor de los repuestos no está incluido en este presupuesto

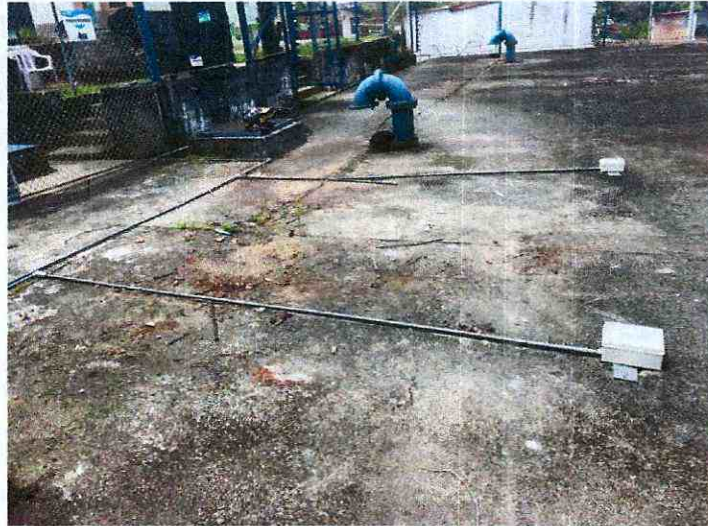
Estado final después de limpieza de sensores y soportes

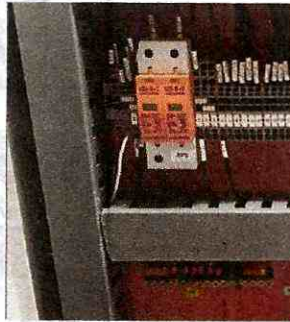
- **Verificación del estado de las protecciones**
Se realiza verificación de estado de cada uno de los fusibles de protección y estado de los Breakers.
- **DPSs:** los DPSs instalados son del tipo pastilla reemplazable, se verificaron que estos no estuvieran degradadas, en la siguiente imagen se aprecia que estos se encuentran en buen estado.

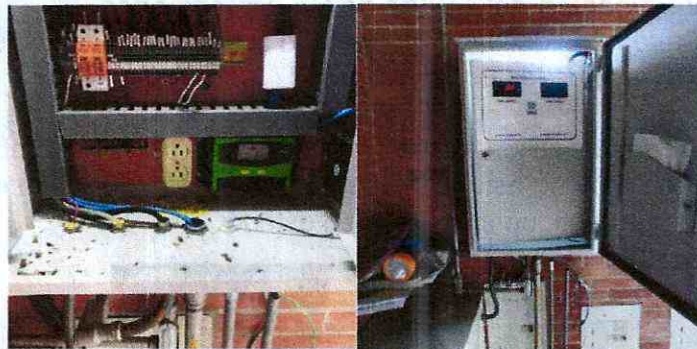
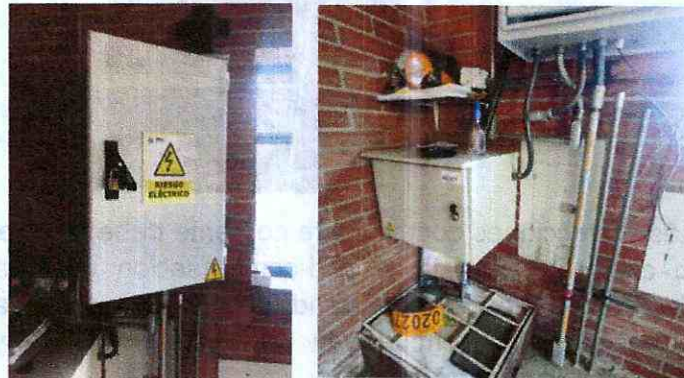
- Se realiza Limpieza e inspección del RTU
Parte delantera

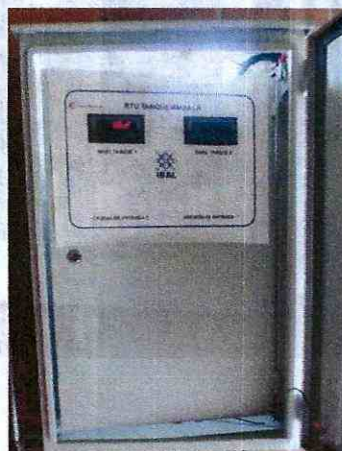
- Operación de la lámpara, estado del interruptor de puerta abierta y estado de indicador local. En perfecto estado

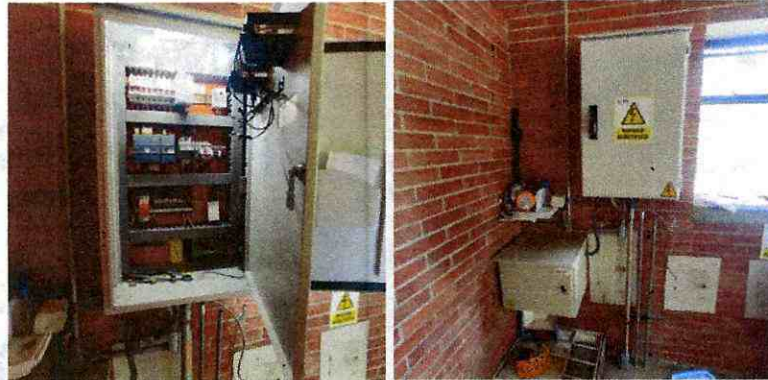
- Estado final del RTU después del mantenimiento y limpieza

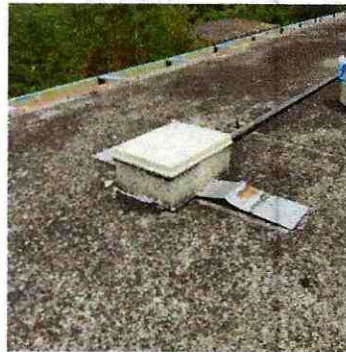
Sensor 1

Antes

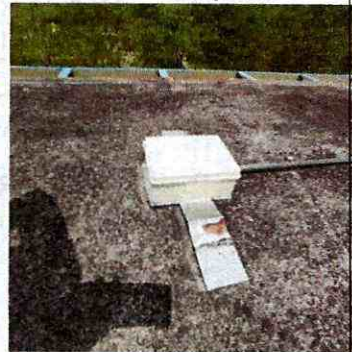
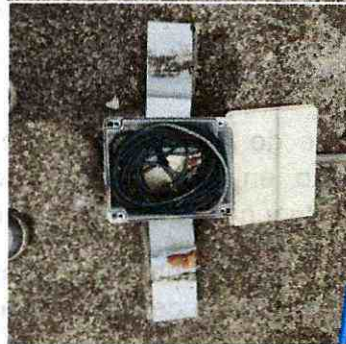
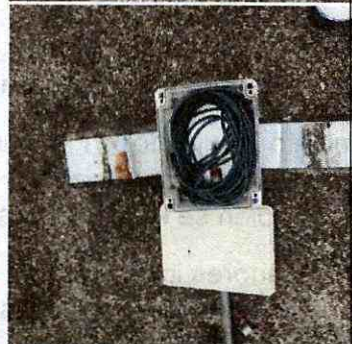
Después

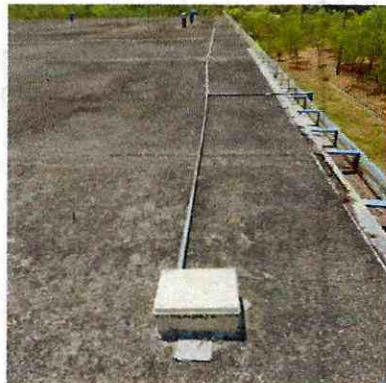
Sensor 2

Antes

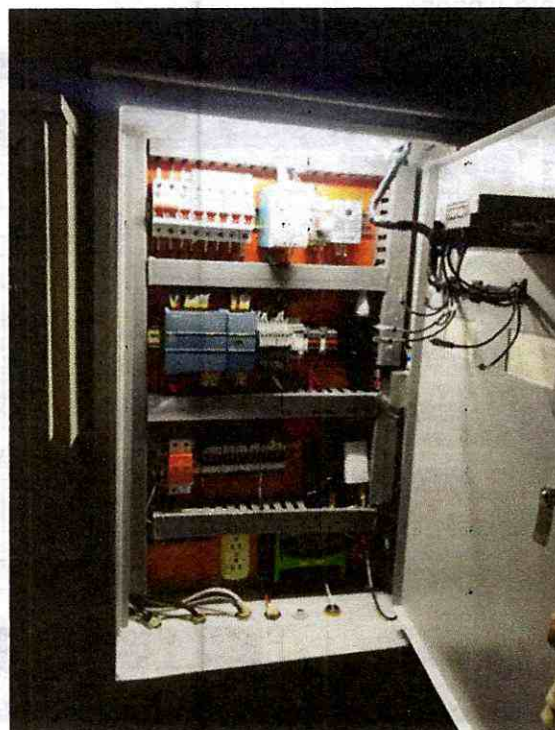
- Las protecciones contra sobre corriente debe estar en estado "cerrado", de lo contrario, el sistema anti-condensación y demás sistemas auxiliares dejarían de funcionar colocando en riesgo la integridad del sistemas, dichas protecciones se encuentran en perfecto estado y el sistema está en correcto funcionamiento
- Se realiza Inspección visual de RTU, estado de encerramiento, sello al polvo y agua, intrusión de insectos, estado de pintura, operación de la lámpara, estado de interruptor de la puerta abierta y estado de indicadores locales.

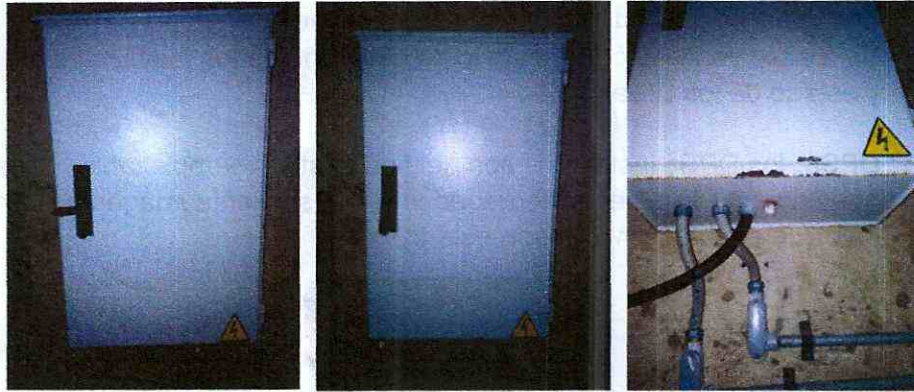
Se realiza Limpieza e inspección del RTU

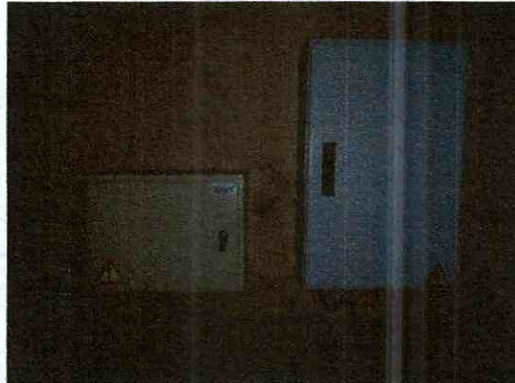
- o Estado final del RTU después del mantenimiento y limpieza

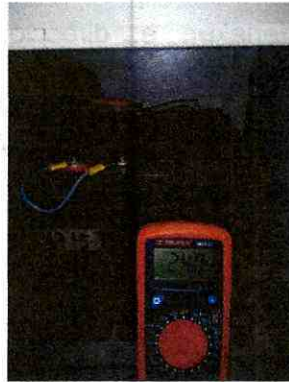
Medición de baterías

Medición de baterías, no aplica porque no dura 4 minutos la prueba. Hay que cambiarlas

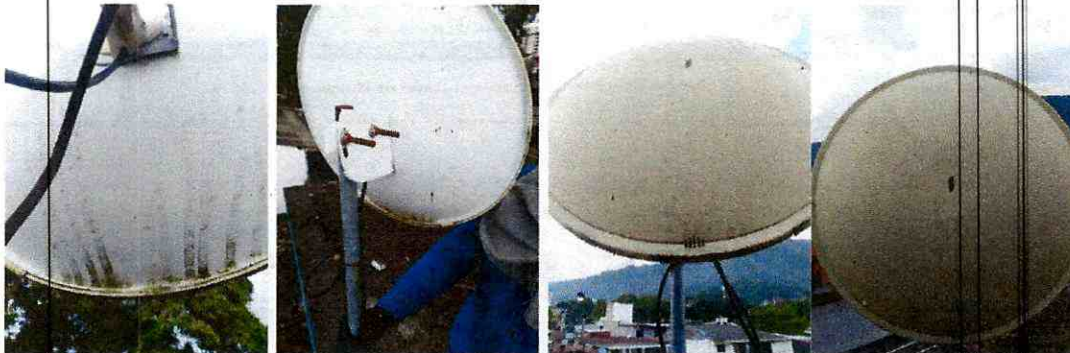
Antes

- PRUEBA DE COMUNICACIONES CON CECOI.
- LIMPIEZA, VERIFICACIÓN DE RADIOS Y CABLEADO
- ALINEACIÓN DE ANTENAS

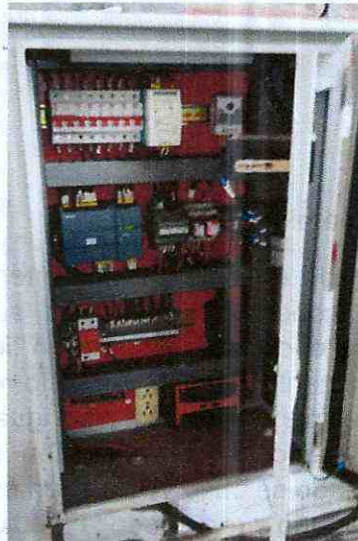
- Las protecciones contra sobre corriente debe estar en estado "cerrado", de lo contrario, el sistema anti-condensación y demás sistemas auxiliares dejarían de funcionar colocando en riesgo la integridad del sistemas, dichas protecciones se encuentran en perfecto estado y el sistema está en correcto funcionamiento
- Se realiza Inspección visual de RTU, estado de encerramiento, sello al polvo y agua, intrusión de insectos, estado de pintura, operación de la lámpara, estado de interruptor de la puerta abierta y estado de indicadores locales.

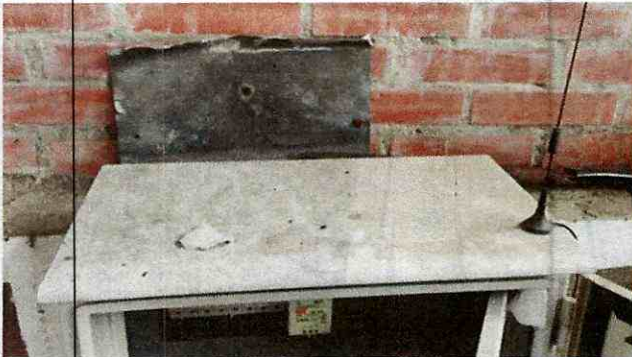
Parte inferior

- Se realiza Limpieza e inspección del RTU

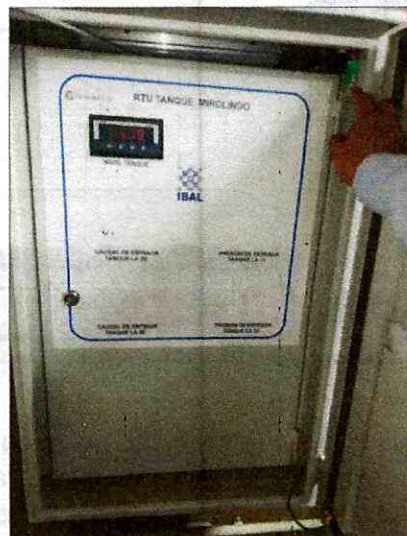
- Operación de la lámpara, estado del interruptor de puerta abierta y estado de indicador local. En perfecto estado
-

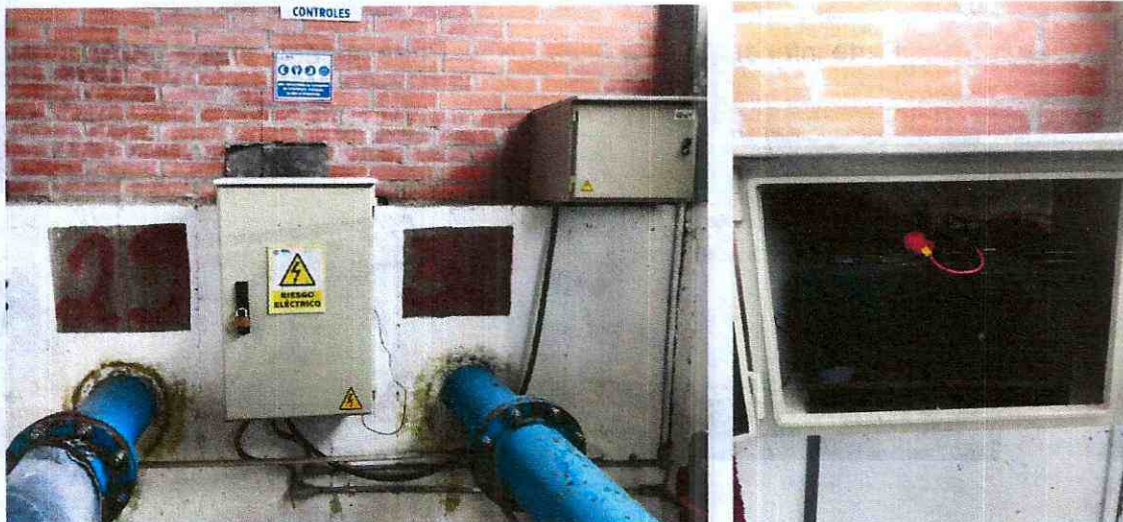
- Estado final del RTU después del mantenimiento y limpieza

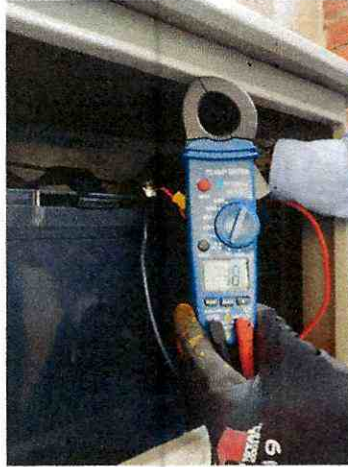
Medición de baterías

En la gráfica anterior, se registra el corte de fluido eléctrico a propósito, para dar inicio a la prueba de baterías, donde la línea de color verde se va a 0 a las 9:17am del 24 de febrero, pero la señal de datos línea de color azul sigue transmitiendo sin problemas gracias al respaldo de las baterías. Hasta el 24 de febrero a las 15:27

Para un respaldo de aproximadamente 6 H

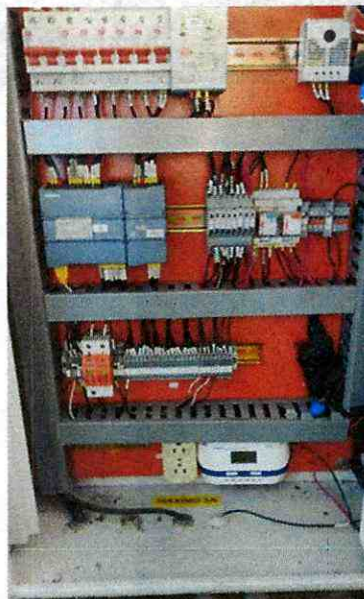
Antes de mantenimiento

- Las protecciones contra sobre corriente debe estar en estado "cerrado", de lo contrario, el sistema anti-condensación y demás sistemas auxiliares dejarían de funcionar colocando en riesgo la integridad del sistemas, dichas protecciones se encuentran en perfecto estado y el sistema está en correcto funcionamiento
- Se realiza Inspección visual de RTU, estado de encerramiento, sello al polvo y agua, intrusión de insectos, estado de pintura, operación de la lámpara, estado de interruptor de la puerta abierta y estado de indicadores locales.

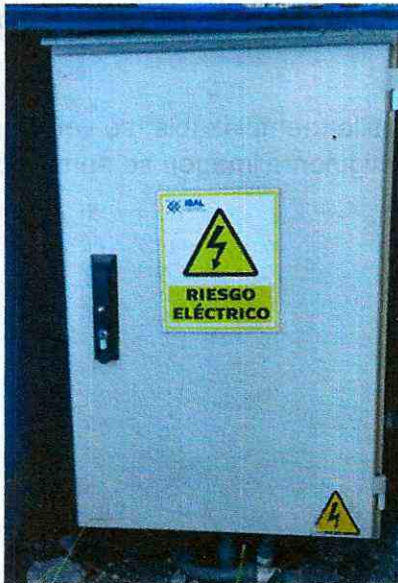
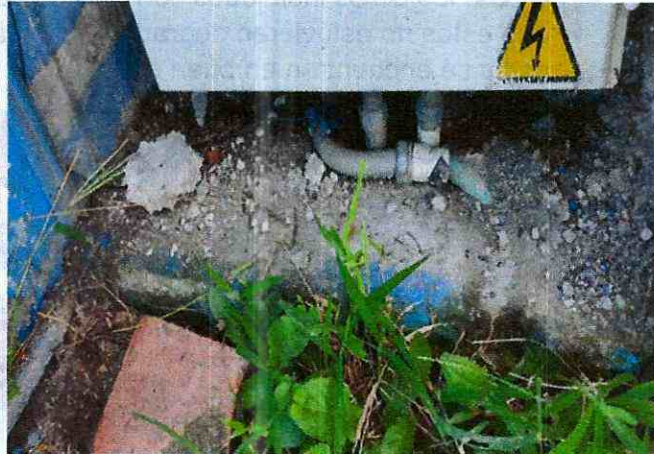
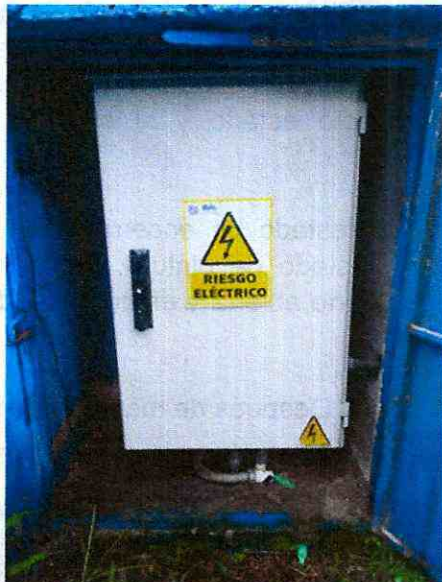
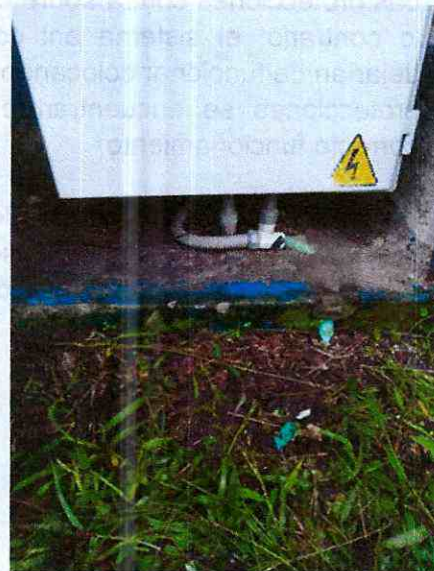
- Se realiza Limpieza e inspección del RTU
Parte delantera

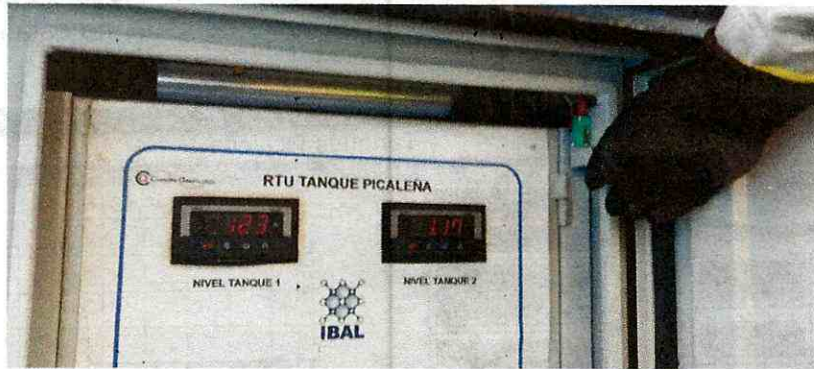
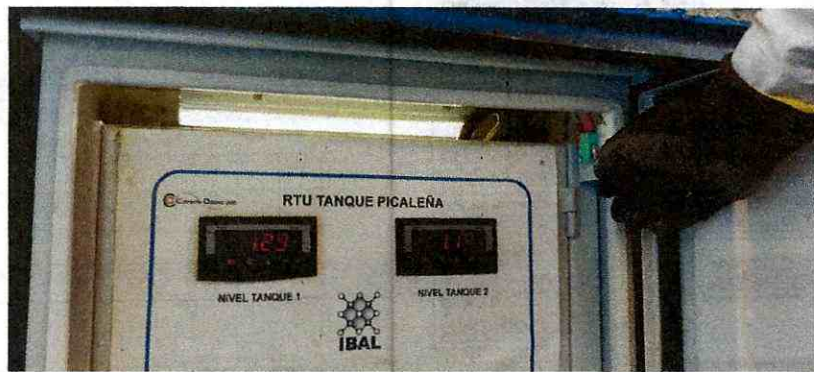
- Operación de la lámpara, estado del interruptor de puerta abierta y estado de indicador local. En perfecto estado

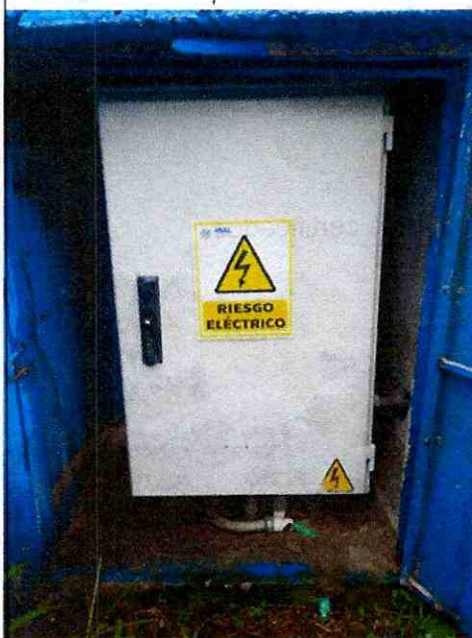
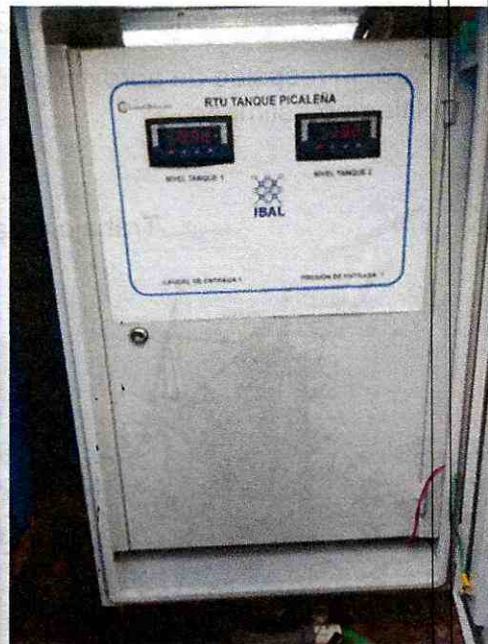
- Estado final del RTU después del mantenimiento y limpieza

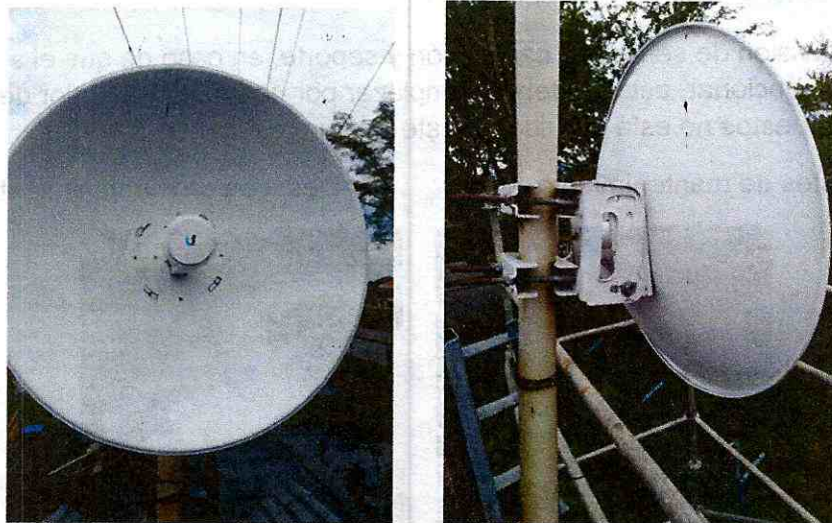
Después de mantenimiento

Verificación estado de Terminal rj45

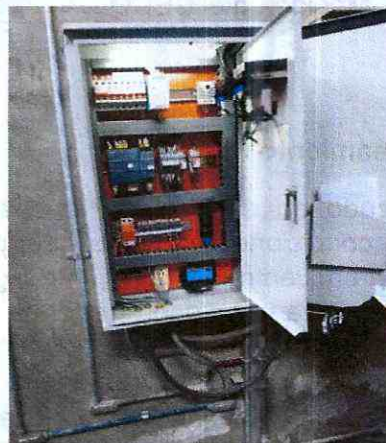
- Las protecciones contra sobre corriente debe estar en estado "cerrado", de lo contrario, el sistema anti-condensación y demás sistemas auxiliares dejarían de funcionar colocando en riesgo la integridad del sistemas, dichas protecciones se encuentran en perfecto estado y el sistema está en correcto funcionamiento
- Se realiza Inspección visual de RTU, estado de encerramiento, sello al polvo y agua, intrusión de insectos, estado de pintura, operación de la lámpara, estado de interruptor de la puerta abierta y estado de indicadores locales.
